El yeso: técnica, deterioro y tratamiento.

El caso de *El Cortejo de los Reyes Católicos en la Rendición de Granada*

Dra. Carmen Bermúdez Sánchez
Dr. Antonio Martínez Villa
Dr. Alfonso del Río Almagro

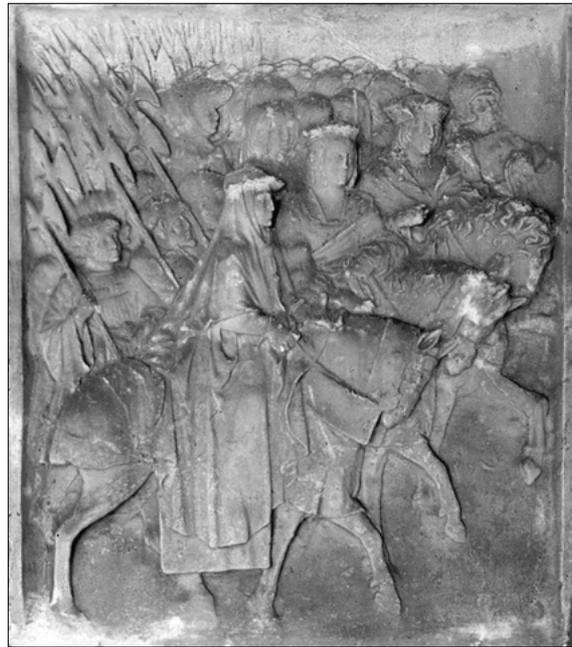
1. Estado de conservación del relieve anterior al tratamiento

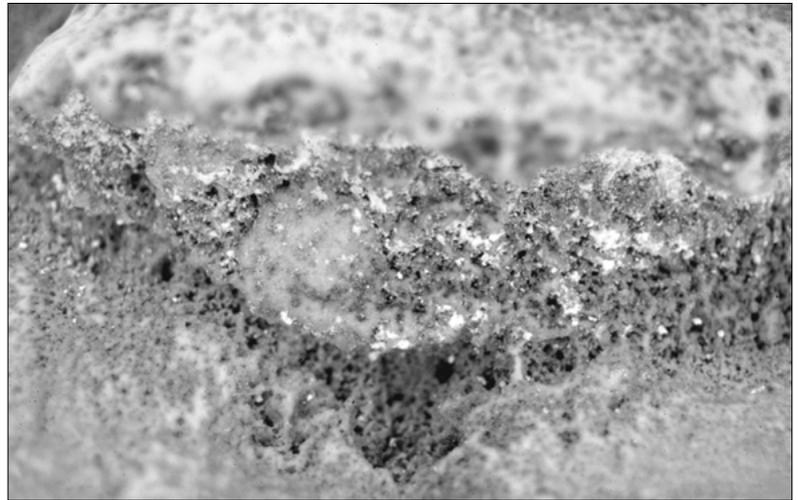
2. Macrofotografía. Detalle del estado de la superficie alveolar; incrustaciones de suciedad y eflorescencias salinas.

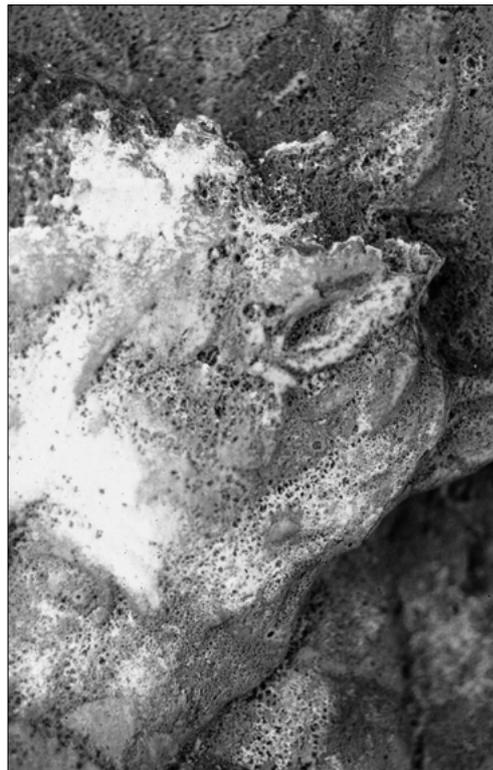
3. Detalle del estado de conservación. Cabeza del caballo con adiciones de yeso y cemento.

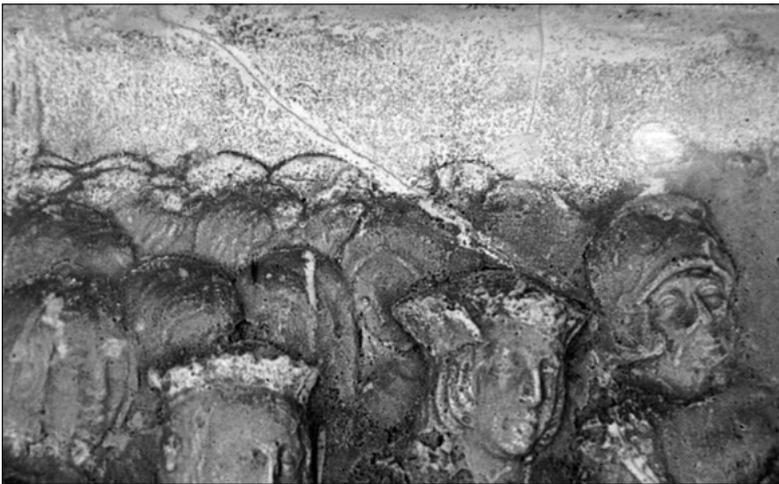
4. Detalle de la parte superior del relieve. Se aprecian presencia de grietas, yesos añadidos y estado de la superficie anterior al tratamiento.

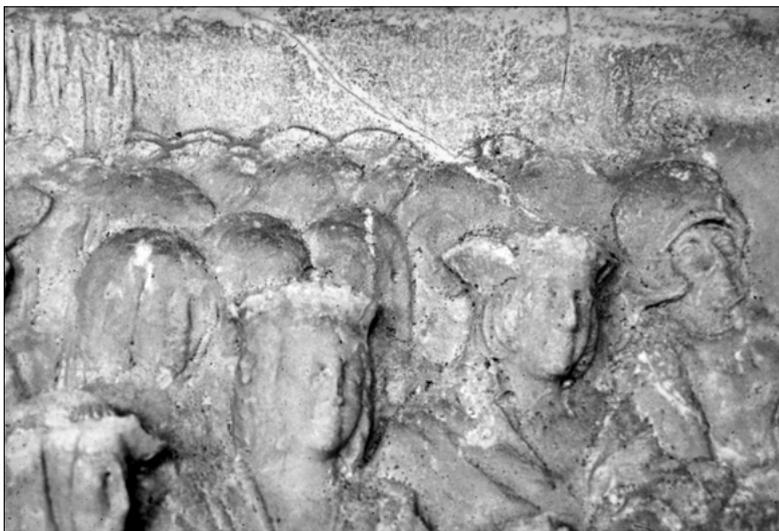
5. Detalle de la parte superior finalizado el proceso de limpieza.

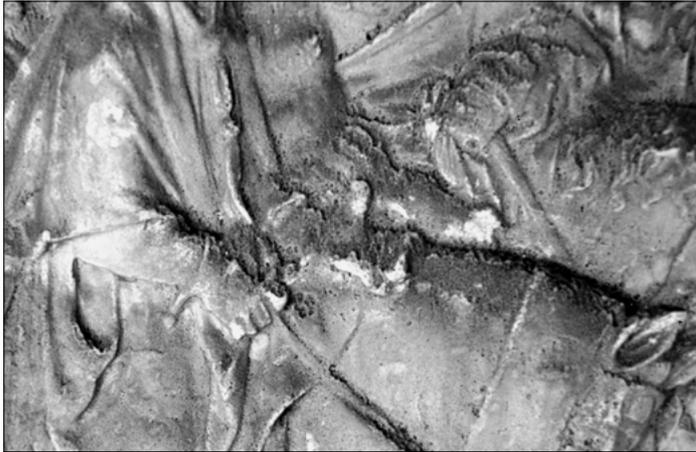
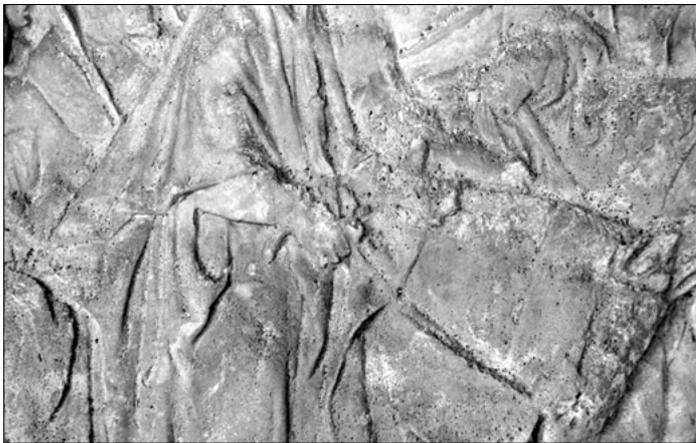
8. Mismo detalle, antes y después de la intervención
