**ESTUDIO DE MATERIALES Y TÉCNICAS  
CONSTRUCTIVAS DE ELEMENTOS SINGULARES EN  
EL PALACIO DE LA MADRAZA. PROTOCOLO DE  
ACTUACIÓN**

**JULIA RAMOS MOLINA**

**2015**

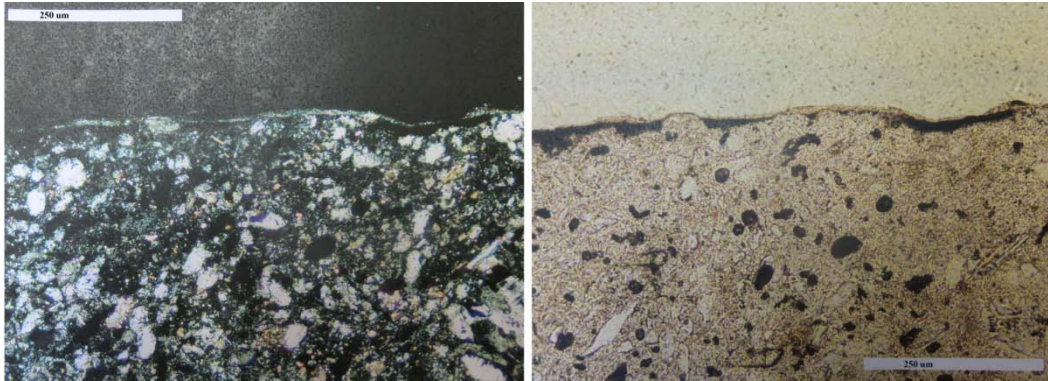
Se trata de una muestra muy similar a la anterior, con soporte en buenas condiciones y con textura lenticular. Sin embargo, la capa policroma es bastante discontinua, lo que suponemos se debe a una contaminación de la policromía de los sillares por arrastre en las intervenciones de repinte de fachada y de su posterior eliminación (Figura 4.7).

Figura 4.7. MO Luz transmitida con y sin analizador. Se aprecia la discontinuidad de la capa superficial, así como la textura lenticular.

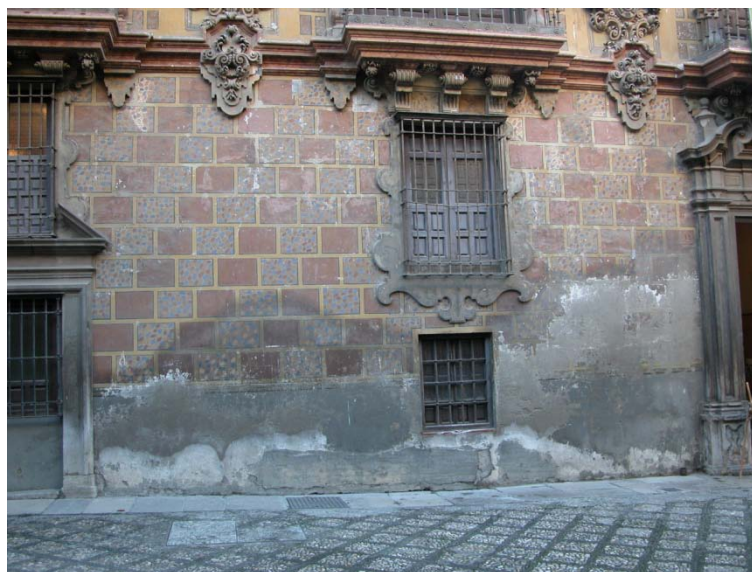
El principal factor de deterioro en el primer cuerpo es la presencia de agua, por la acción combinada del agua de lluvia al salpicar sobre el pavimento y la infiltración de agua por capilaridad. La cercanía del río Darro debe mantener un elevado nivel freático en el terreno, facilitando la absorción de humedad de los materiales.

Este ha debido ser el principal problema conservativo en épocas anteriores, ya que la mayor parte de las zonas degradadas han sido "subsanaadas" con otros materiales menos porosos. Debido a esto, se detectan una serie de intervenciones anteriores con adición de nuevos morteros, la mayoría de ellos con una base de cemento Pórtland que no ha hecho más que agravar la situación, ya que constituye una barrera superficial a la permeabilidad que ha impedido la transpiración del agua infiltrada hacia la atmósfera, forzando un ascenso capilar ulterior y el consiguiente progreso de arenización hacia cotas más altas (Figura 5.4).

*Figura 5.4. Patologías en el primer cuerpo, por humedad y presencia de cemento tipo Portland.*

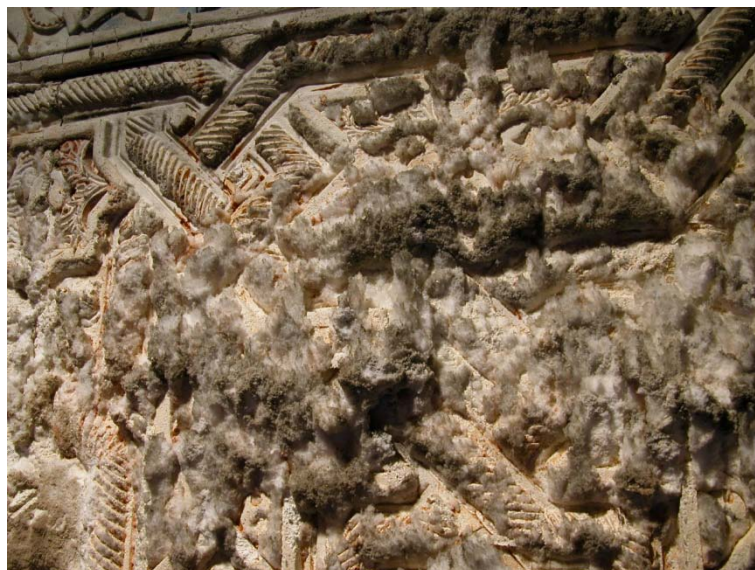
Figura 5.6. Detalle de eflorescencias salinas en yeserías, con polvo acumulado.

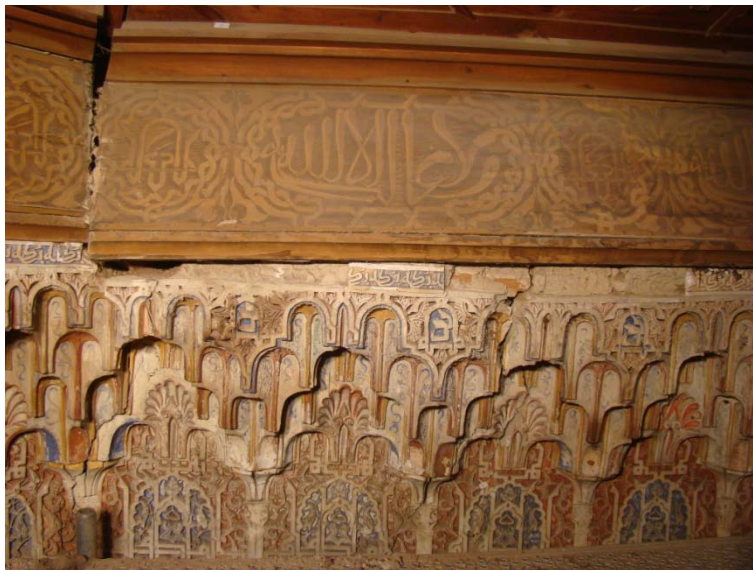
*Figura 5.7. Deformación y desplazamiento de los mocárabes por tensiones derivadas del desplazamiento de la armadura.*

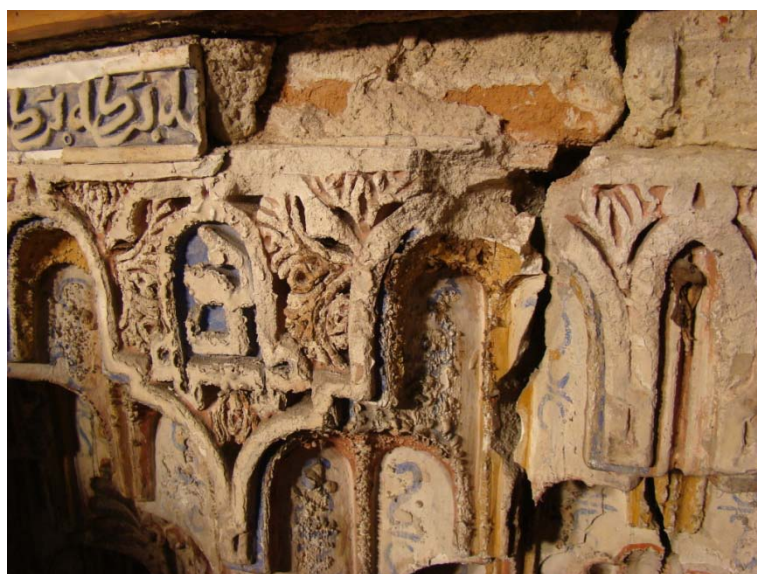
*Figura 5.8. Pueden apreciarse pérdidas de soporte, grietas, pérdidas de enjabelgado y ampollas en policromía provocadas por el incendio del s. XIX.*

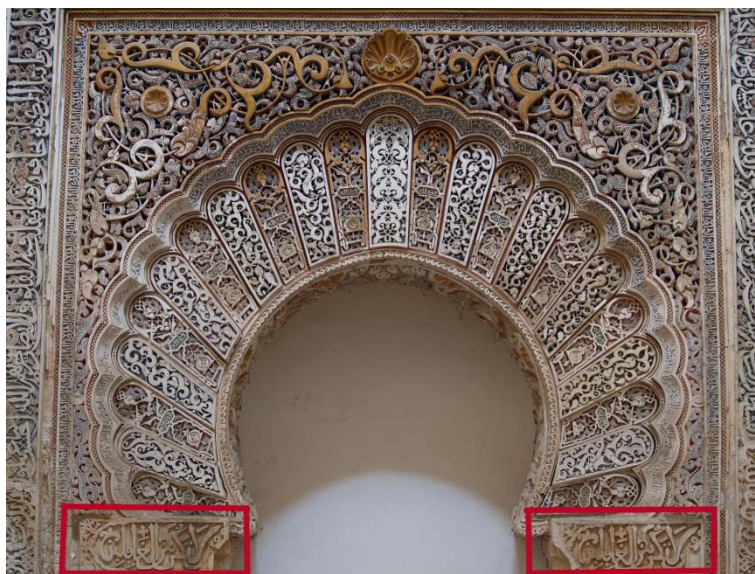
*Figura 5.9. Epigrafiya de la base del arco sin simetría, debido a su reintegración mediante molde de la zona conservada.*

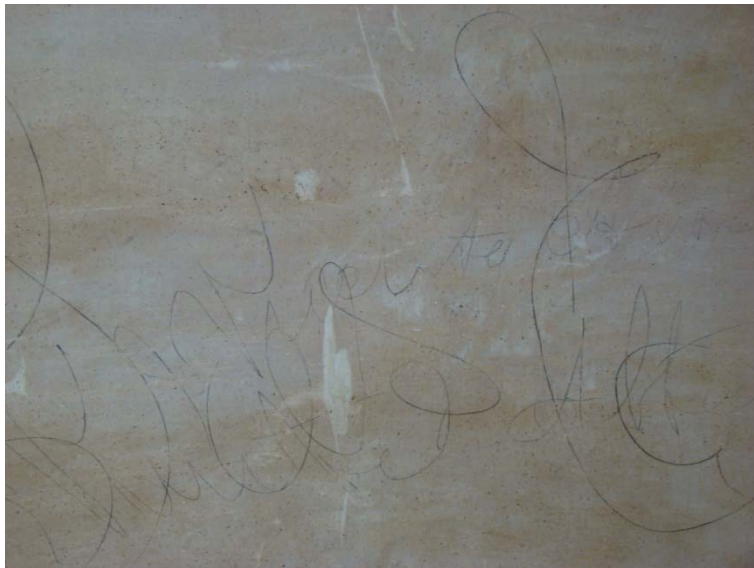
*Figura 5.11. Detalle de las numerosas inscripciones realizadas con grafito.*

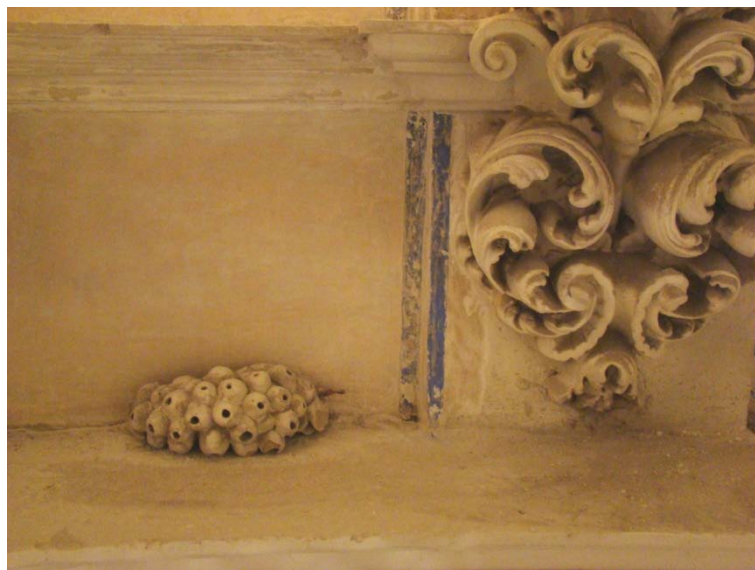
*Figura 5.13. Piezas desprendidas y conservadas sobre la cornisa.*

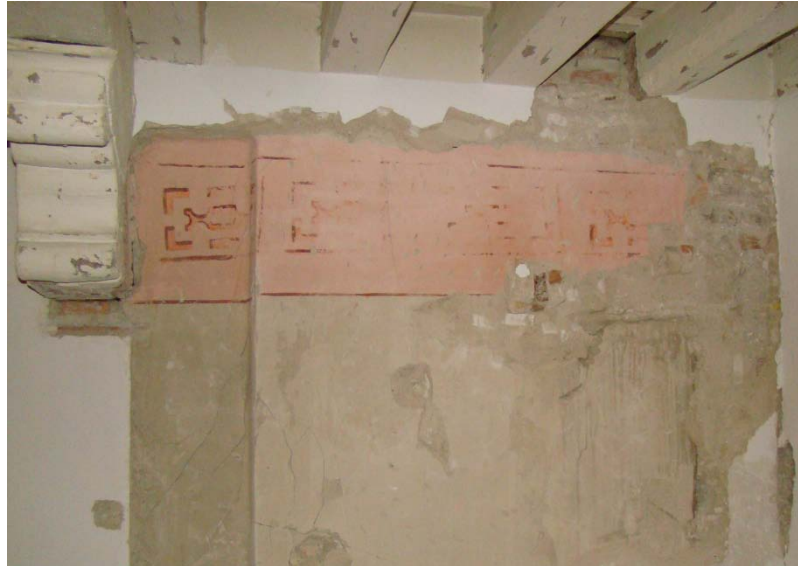
Figura 5.14. Morteros y capas superpuestas a la pintura mural, con falta de cohesión de la capa pictórica y debilitamiento del color.

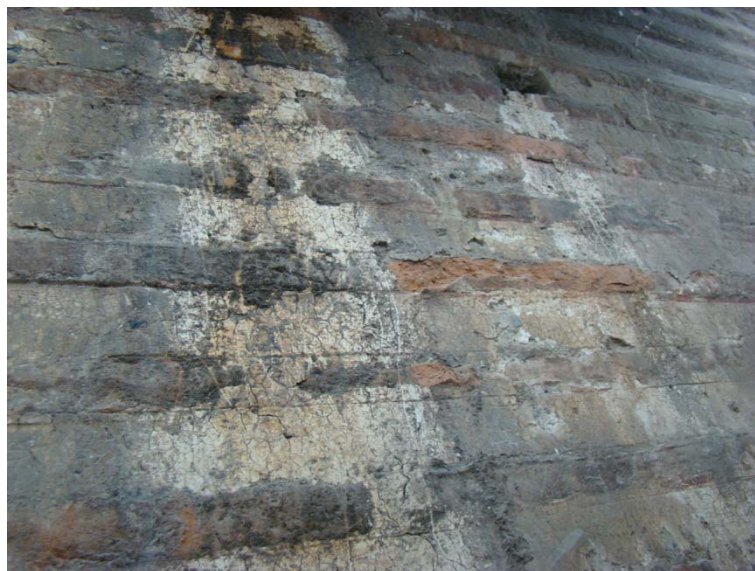
*Figura 5.16. Detalle de suciedad adherida al sustrato, con faltas localizadas.*

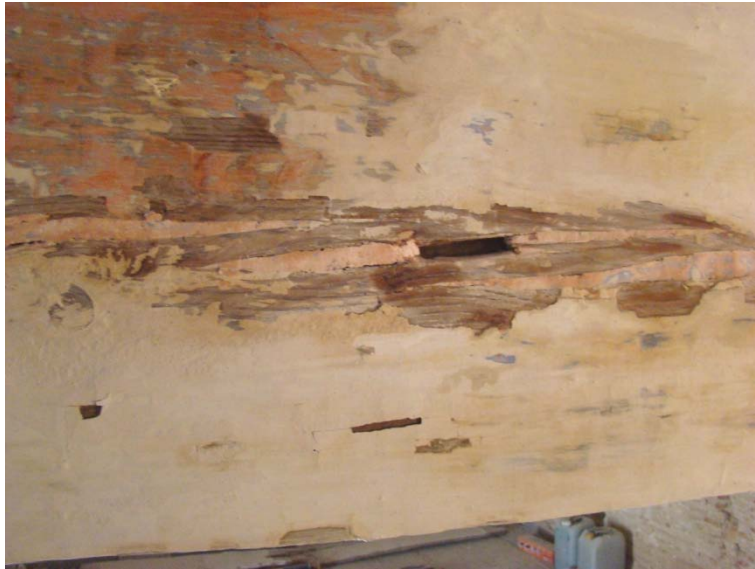
*Figura 5.17. Detalle donde se aprecia masilla coloreada rellenando las fendas, así como las capas blanca superpuestas y restos de la azul sobre la policromía original.*

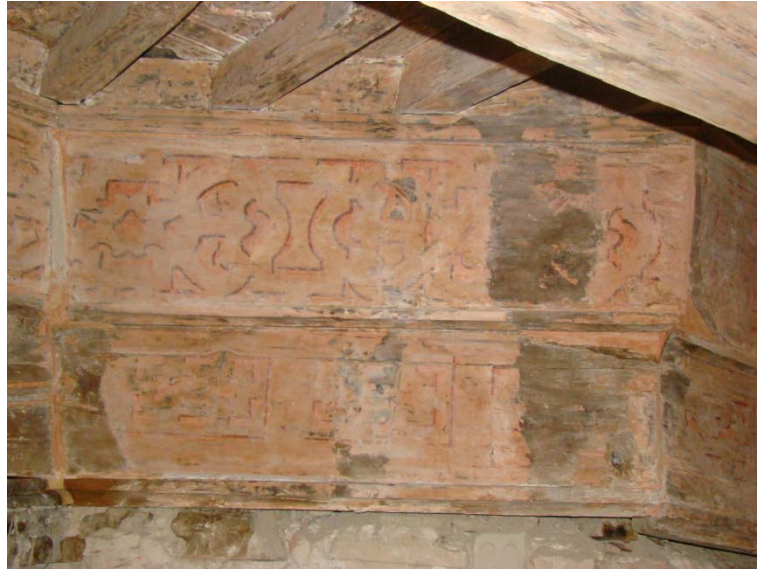
Figura 5.18. Detalle de faltas y desgastes en la policromía.

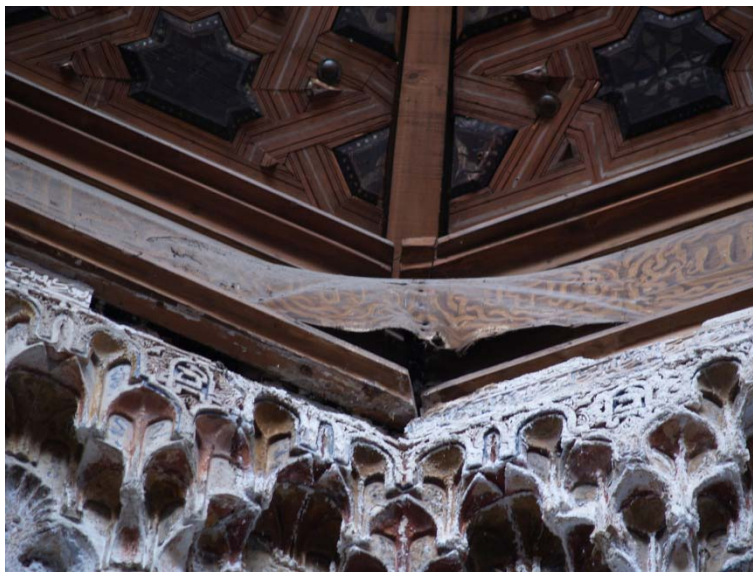
*Figura 5.20. Deformaciones con apertura de la armadura, con adición de madera en las uniones de paños. Deformación igualmente del arrocabe realizado en tela de algodón.*
