CONFLUENCIA DE CAUSAS EN PATOLOGÍA DE LAS CIMENTACIONES. TRES INTERVENCIONES EN EDIFICACIÓN RESIDENCIAL DE LOS AÑOS 60

RESUMEN

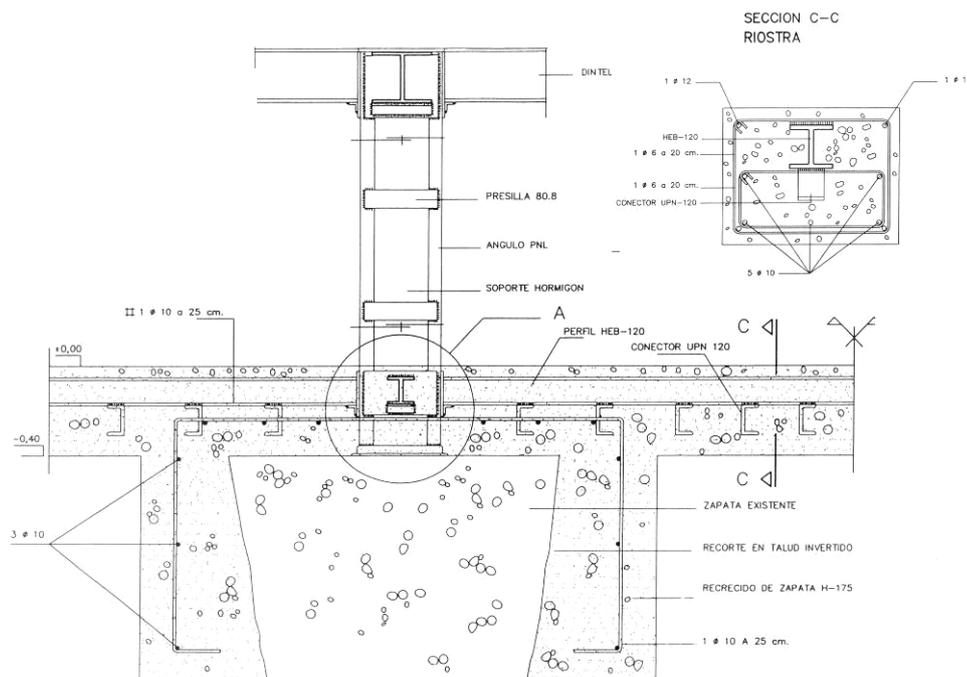
La cimentación del edificio, por zapatas de escasas dimensiones sin arriostramiento y fabricadas con hormigón de bajísima resistencia, transmitía cargas que superaban la capacidad de un terreno arcilloso-limoso muy alterado por la presencia de agua, produciendo asentamientos diferenciales, deformando la estructura y generando un estado tensional inadmisibles, que se manifestaba a través de una fisuración muy generalizada en fábricas de cerramiento y particiones, el despegue de solerías, caída de alicatados, descuadre de carpinterías, etc.

Figura 1.- Refuerzo estructural y recalce con disposición de vigas riostras mixtas

Desechado como procedimiento de recalce un sistema profundo, mediante empleo de micropilotes, por la mala calidad y la baja resistencia del hormigón de la cimentación, incapaz de transmitir adecuadamente las cargas a los micropilotes, y no considerando tampoco apropiado para el terreno su mejora mediante inyecciones armadas, se optó por un sistema mixto, por recrecido de zapatas e introducción de vigas que, además de producir el necesario arriostramiento, colaboraran en la transmisión de cargas al terreno.

Se dispusieron vigas riostras mixtas de acero-hormigón, consiguiéndose una eficaz conexión de las mismas a la base de los soportes, en orden a la efectiva transmisión de cargas, mediante unión soldada del perfil HEB empleado al refuerzo de acero previsto para los soportes de la planta baja, mediante zunchado con angulares y presillas.

El citado perfil queda posteriormente embutido en hormigón, a efectos de protección, colocándose la cabeza de compresión de la viga conectada al ala inferior de la misma, en función de la sollicitación a soportar. Los conectores empleados fueron casquillos de UPN en disposición simétrica respecto al centro del perfil.

Además del arriostramiento descrito, se procedió al recrecido lateral de zapatas mediante viga cintura -con previo picado en cuña del dado primitivo- y al ensillado superior de las mismas, con una altura que permitía dejar embutidas las vigas riostras en sus entes a los soportes.

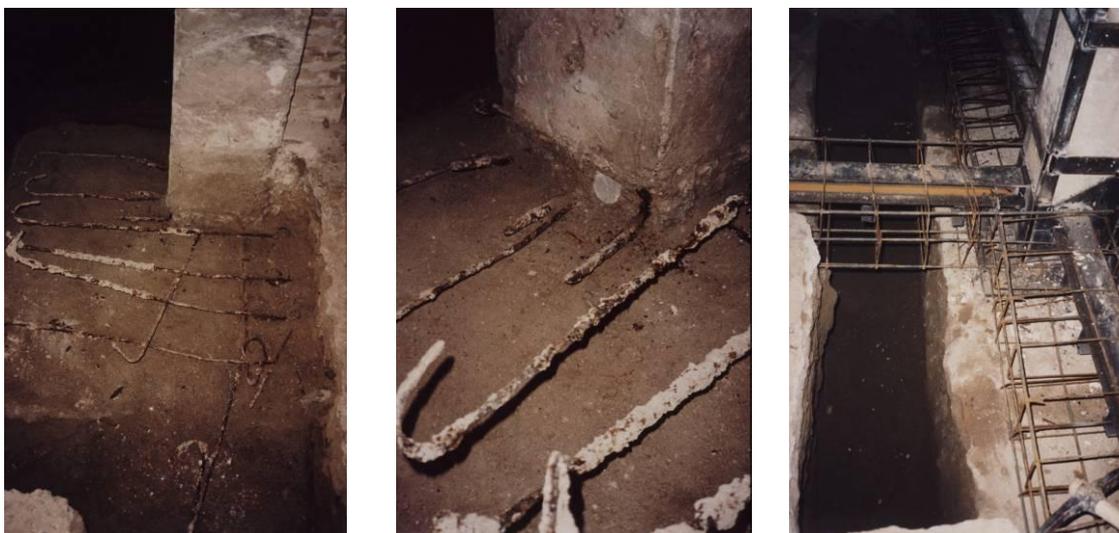
Durante la ejecución de las obras se constató una aberrante disposición constructiva de las zapatas, además de su escasa dimensión y las bajísimas calidad y resistencia del hormigón que las formaba, al disponerse la armadura en parrilla sobre la cara superior de la zapata, bajo la solera, careciendo por tanto de efectividad alguna y dejando los soportes sin otro anclaje que el propiciado por la misma solera.

Figuras 2 y 3.- Disposición de la armadura localizada en la intervención
Figura 4.- Sistema de refuerzo estructural y disposición de vigas riostras mixtas

El sistema mixto de recalce empleado, mediante recrecido de zapatas -confinando en la caja de hormigón formada el de escasa calidad preexistente- y formación de vigas riostras -unidas de forma eficaz al refuerzo estructural de los soportes- ha producido un resultado satisfactorio.

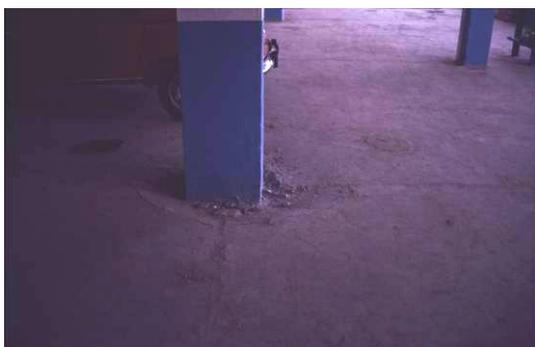
El terreno, igualmente arcilloso-limoso, se encontraba saturado de agua procedente de filtraciones del saneamiento y de una acequia limítrofe al solar. La compactación de un terreno colindante no edificado, con empleo de maquinaria apisonadora-vibradora, produjo un reflujo de agua que motivó el repentino descenso o recalón del edificio.

Figura 5.- Punzonamiento en solera

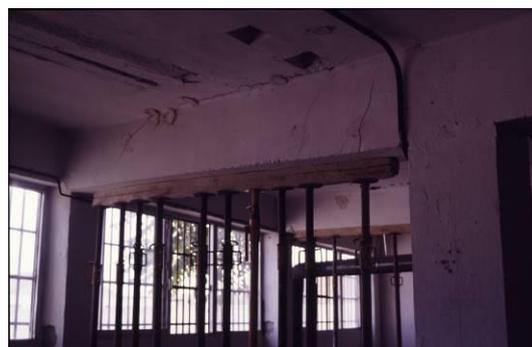
Figura 6.- Rotura por cortante de jácena

Su estructura resultó poco dañada, salvo piezas concretas de la misma que, afectadas por cortante, hubieron de ser apeadas. Estaba constituida por pórticos planos de hormigón armado, con vigas de descuelgue de 50cm de canto y forjados autorresistentes apoyados en jácenas en sus siete plantas de alzada, habiendo soportado el asiento inclinándose éstos, sin sufrir deterioros de importancia ni aguantar tensiones internas que los llevaran a situaciones críticas.

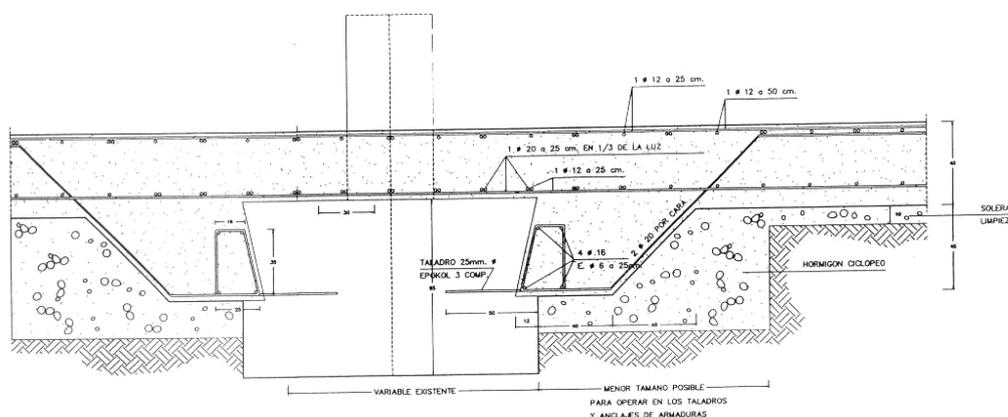
Figura 7.- Sistema de recalce por disposición de losa armada

Descartado un sistema de recalce profundo, por razones coincidentes con las expuestas en el caso antes tratado, se optó por un recalce superficial, por losa armada dispuesta sobre las zapatas preexistentes previamente recrecidas por zunchado de cintura que se aprovechó para resolver la conexión zapata-losa.

A dichas zapatas se les practicó un corte oblicuo lateral para conseguir el acañamiento entre éstas y el recrecido perimetral de hormigón, con aplicación de formulación epoxídica en la superficie de contacto entre hormigón viejo y hormigón fresco.

El sistema elegido resolvía el problema de falta de arriostamiento, permitiendo la disposición de una losa armada de 45cm de canto sobre las zapatas, manteniéndose el nivel previo de rasante del sótano y finalizándose con un tratamiento superficial de la losa -con aportación de árido de sílice y fratasado- como pavimento.

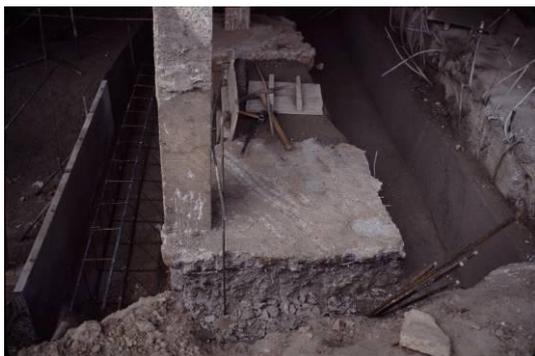
Existe una gran similitud de condiciones de partida entre ambas edificaciones. En este caso los hormigones, sin ser excelentes, presentaban niveles de calidad y resistencia menos bajos. También aquí la cimentación era por zapatas aisladas rígidas, en algunos casos con excentricidades inexplicables y con carencia absoluta de arriostramiento.

Figuras 8.- Excentricidad inexplicable de zapatas. Ausencia de arriostamiento

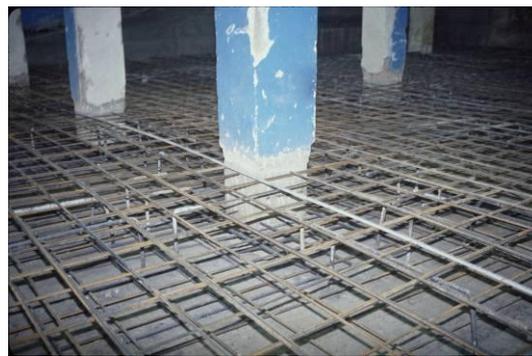
Figura 9.- Ejecución de losa armada: colocación de armaduras

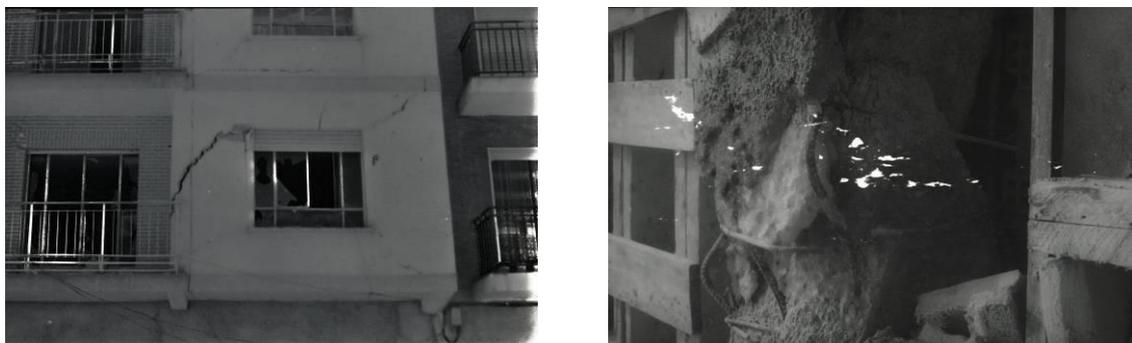
Como consecuencia del asentamiento resultaron afectados, de forma trascendente, casi todos los sistemas constructivos de la edificación, manifestándose daños por cortante en algunas vigas, la aparición y rápido desarrollo de fisuras y grietas en las fábricas de ladrillo de cerramiento y partición, el descuadre de carpinterías con rotura de vidrios y la lógica secuela de daños en instalaciones y en materiales de revestimiento y terminación.

Inadecuadamente ejecutada la intervención para la subsanación del problema, al seguirse un proceso de micropilotado de zapatas ordenado desde la más afectada por el asentamiento a las menos perturbadas, originó la rotura a compresión de varios pilares de hormigón armado, con pandeo de armaduras y colapso de tales elementos.

Figura 10.- Daños en fachada por asiento

Figura 11.- Colapso de soporte de hormigón armado a compresión. Pandeo de armaduras

Apeados mediante un apuntalamiento de madera propio de la época, fue reforzado estructuralmente y puesto en uso, presentando en la actualidad secuelas de la situación patológica sufrida por asentamiento y la generada durante el proceso de reparación.
