**Historia y criterios de una restauración en curso. Santa María de Ateca, Zaragoza**  
*History and criteria of a restoration in progress. Santa María de Ateca, Saragossa*

**Begoña Genua Díaz de Tuesta**

Arquitecta y profesora asociada en la EINA de la Universidad de Zaragoza

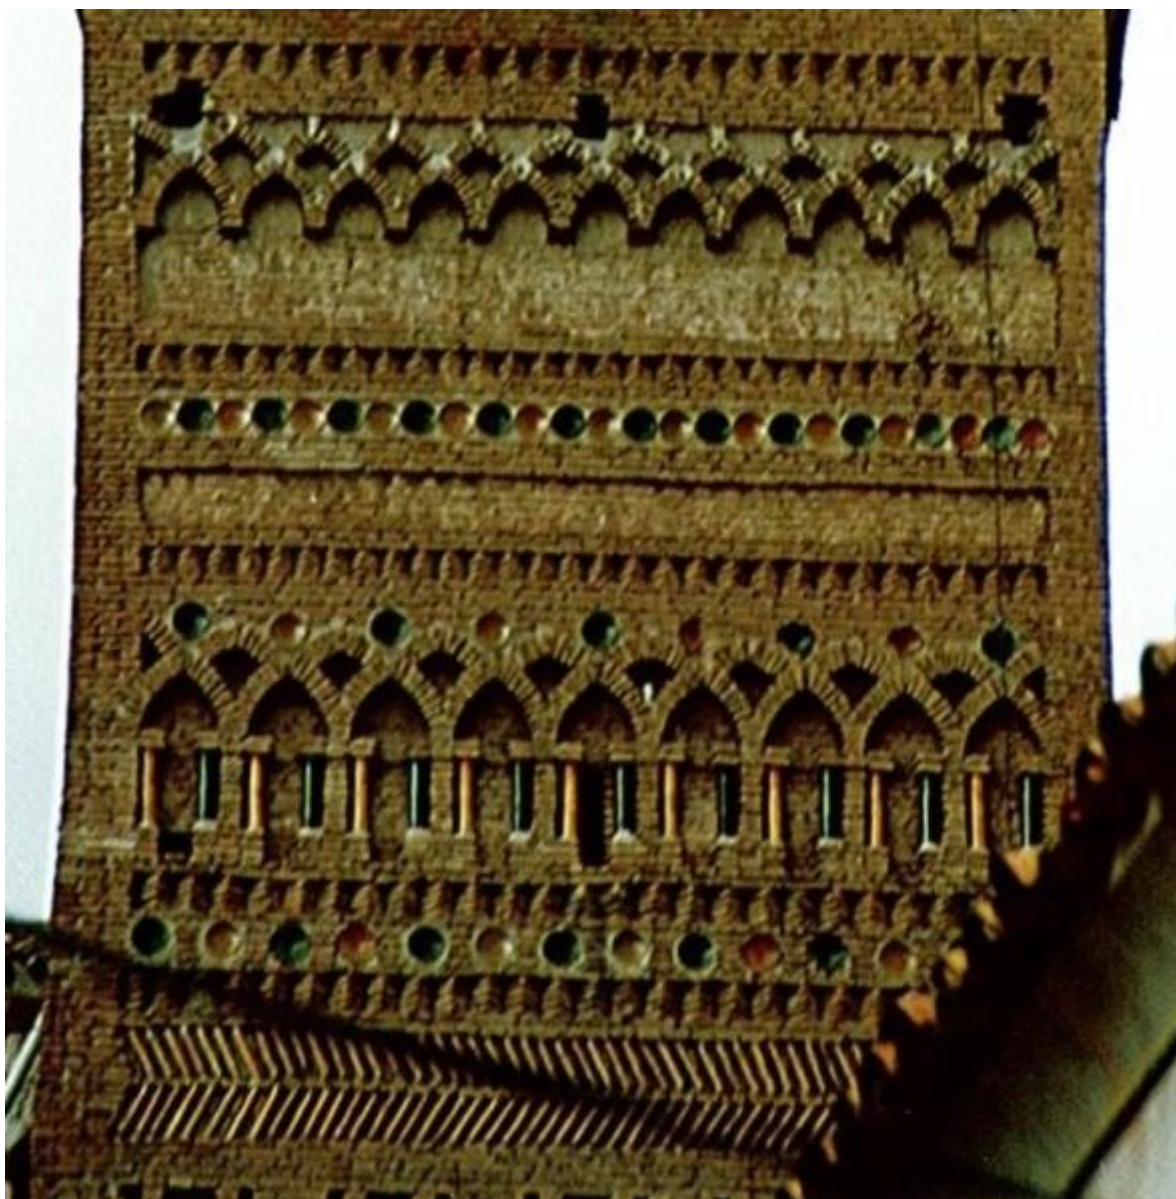
La intervención, inicialmente planteada como una reintegración mimética de los materiales deteriorados, en la práctica modificó distintos elementos de la configuración externa de la torre que alteraron en buena medida su autenticidad. Modificó una de las bandas decorativas, dejando un simple plano rehundido donde aún había restos de una serie de ladrillos dispuestos de plano e inclinados hacia la derecha, motivo que constituye una singularidad que no se vuelve a repetir en el mudéjar aragonés. Tan sólo en la fachada norte de la torre de la catedral de Santa María de Mediavilla, en Teruel, se encuentra un motivo que guarda un cierto parecido, ejecutado con ladrillos inclinados, en el que los ladrillos dispuestos de plano van rehundidos entre otros colocados a sardinel.

Link 04. Fachada Este del cuerpo medieval de la torre en 1994, antes de la restauración de Rafael Mélida. Fuente: Elaboración propia.

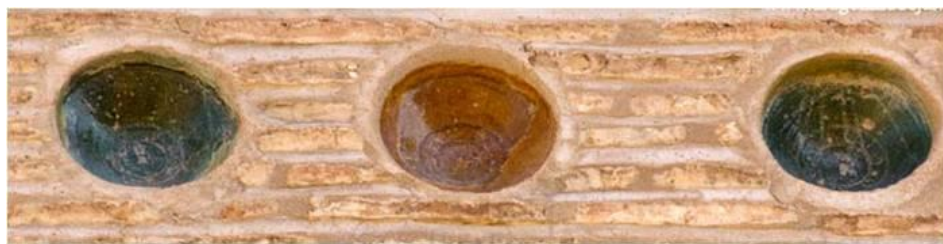
Sobre todo, llevó a cabo una importante reposición de la decoración cerámica, que habría llegado muy dañada a ese momento. Al reponer cerámica y ladrillo, eliminó parte del yeso que revestía los fondos de las bandas decorativas, potenciando la visión del ladrillo. Pero también es cierto que conservó ese revoco original en todas las zonas en las que no precisaba intervenir. Sustituyó los atafiores más dañados por platos o discos de cerámica vidriada de tono parecido, pero sensiblemente más planos que los originales. Aunque en la memoria indicó que se debía utilizar cerámica vidriada “igualando a la existente”, quizás se hicieron con menos fondo por diferenciarlos de los originales para evitar futuras confusiones o por falta de pericia o medios del ceramista. En todo caso, alteró ligeramente el relieve del muro.

Link 06. Atafiores originales. [15/12/2014]

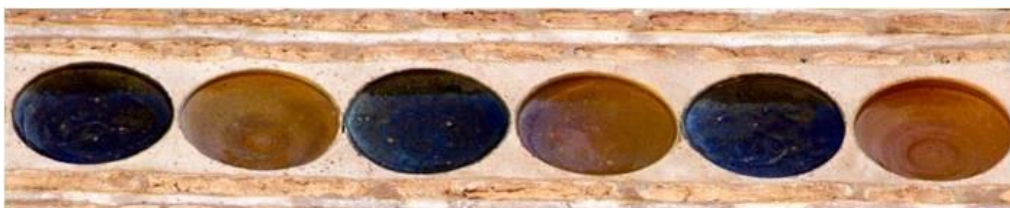
Link 07. Platos de cerámica esmaltada utilizados para la reposición. [15/12/2014]

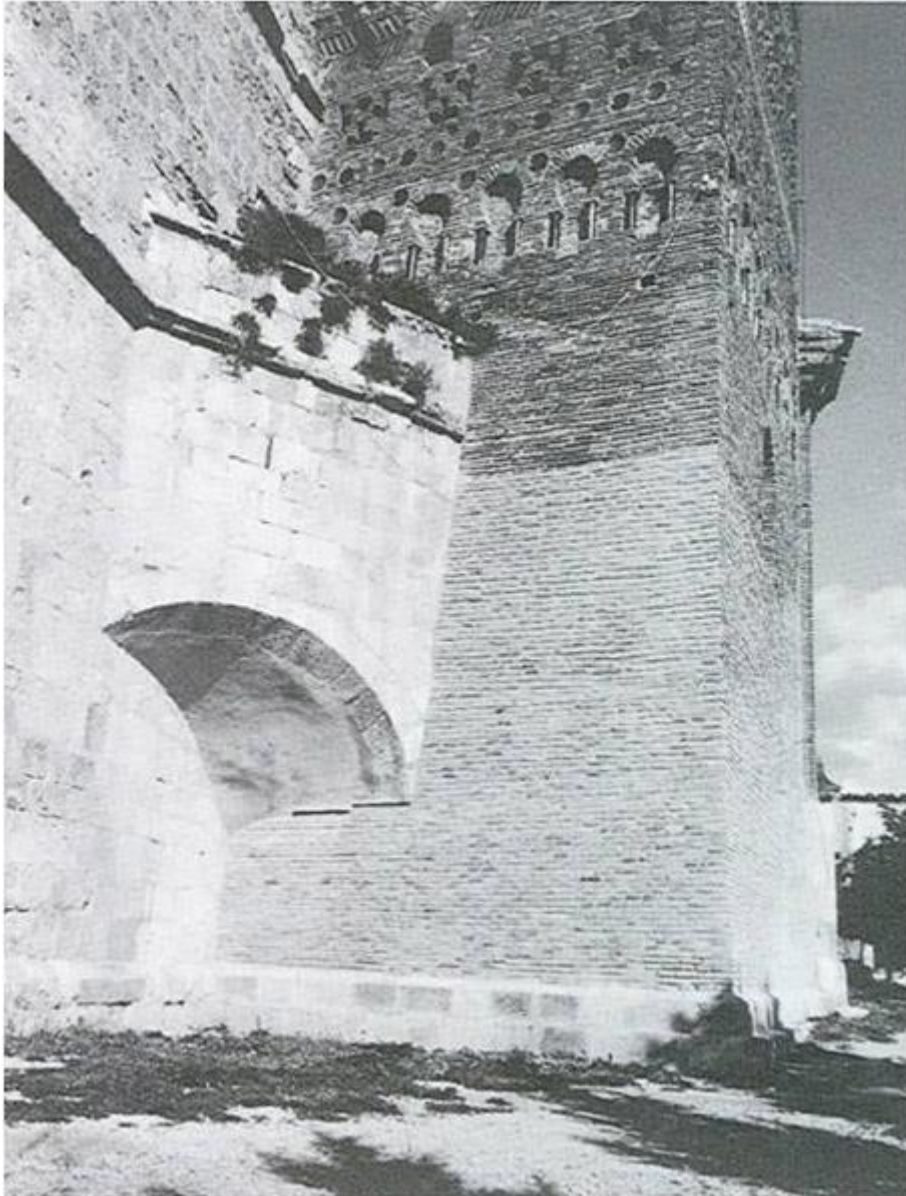
altura del zócalo de la torre e igualarlo al zócalo de la ampliación del siglo XVI. Es difícil saber si fue por la búsqueda del supuesto aspecto original de la torre o por la necesidad de conseguir material para completar la fábrica de piedra sillar, pero era una decisión tan arbitraria como pudo ser en su día construirlo con la altura del zócalo de la fachada sur. En el interior, demolió la escalera de subida al coro, que mordía los muros de la torre, para intentar localizar el trazado del arranque de la primitiva escalera y los niveles de suelo y techo originales.

Link 10. Paso al coro alto desde la torre, una vez rebajado el zócalo de la torre y restituida la mampostería a la ampliación del s. XVI. Imagen extraída de VALERO SUÁREZ, José María y RENTERÍA, Isabel (coords.) (1987). Recuperación de un patrimonio. Restauraciones en la provincia. Zaragoza: Diputación Provincial de Zaragoza, p. 27. Fotógrafo: Ángel Carrera.

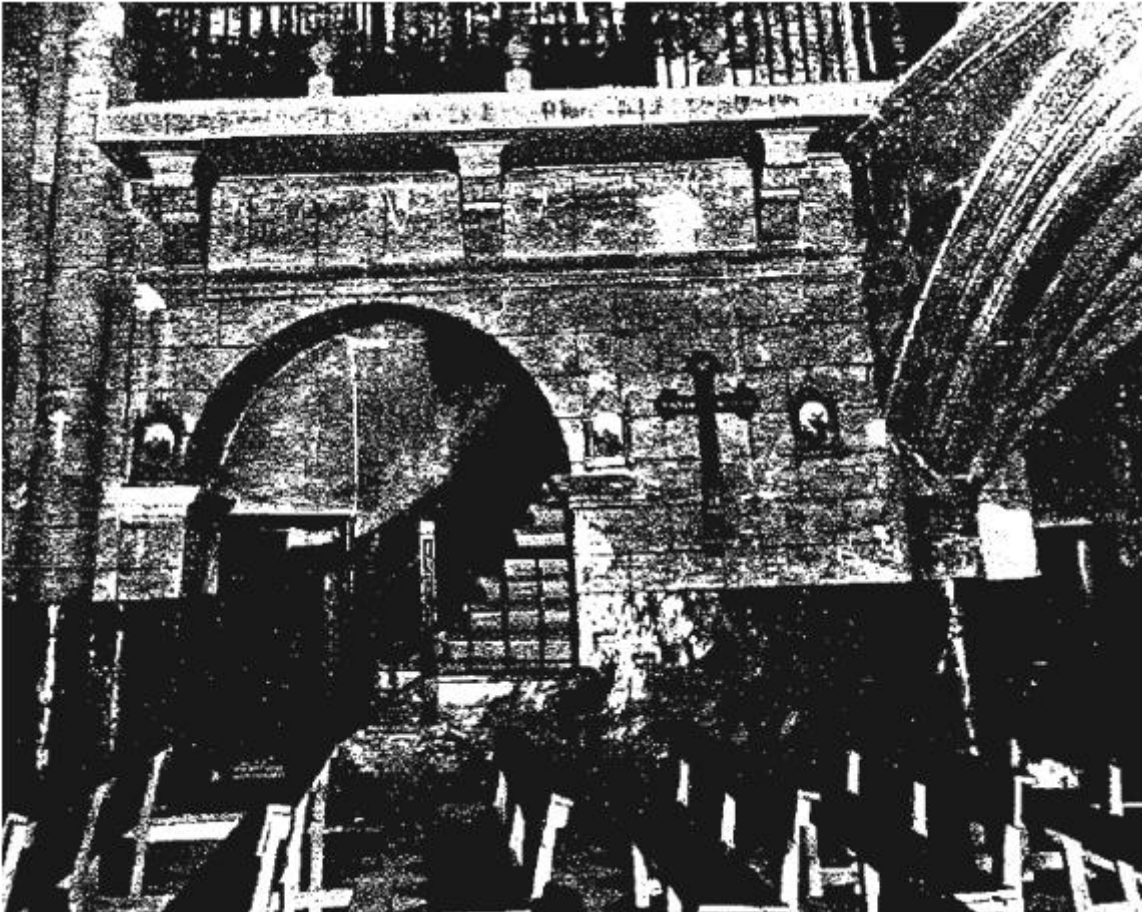
Link 11. Escalera de acceso al coro. Imagen extraída de la Memoria del Proyecto "Obra de restauración de la torre de la iglesia de Sata. María en Ateca. Fase 1-A (Consolidación)", Rafael Mélida Poch, 1 de junio de 1985. Archivo Histórico Provincial de Zaragoza.

En la memoria de la segunda parte de esta fase de consolidación, redactada en diciembre de 1986, se explica que la demolición de la escalera de acceso al coro “dejó en evidencia que en la realización de la misma se había ampliado el paso y la altura de la primitiva, /.../ Como las bóvedas de cañón aparecieron destruidas, se reconstruyeron.” El ladrillo industrial y el mortero de cemento utilizados evidencian que esos primeros tramos de la escalera fueron reconstruidos. De hecho, la presencia de sales y la rápida degradación del nuevo ladrillo muestran su mala calidad y la incompatibilidad del cemento con el mortero de yeso del resto de la fábrica.

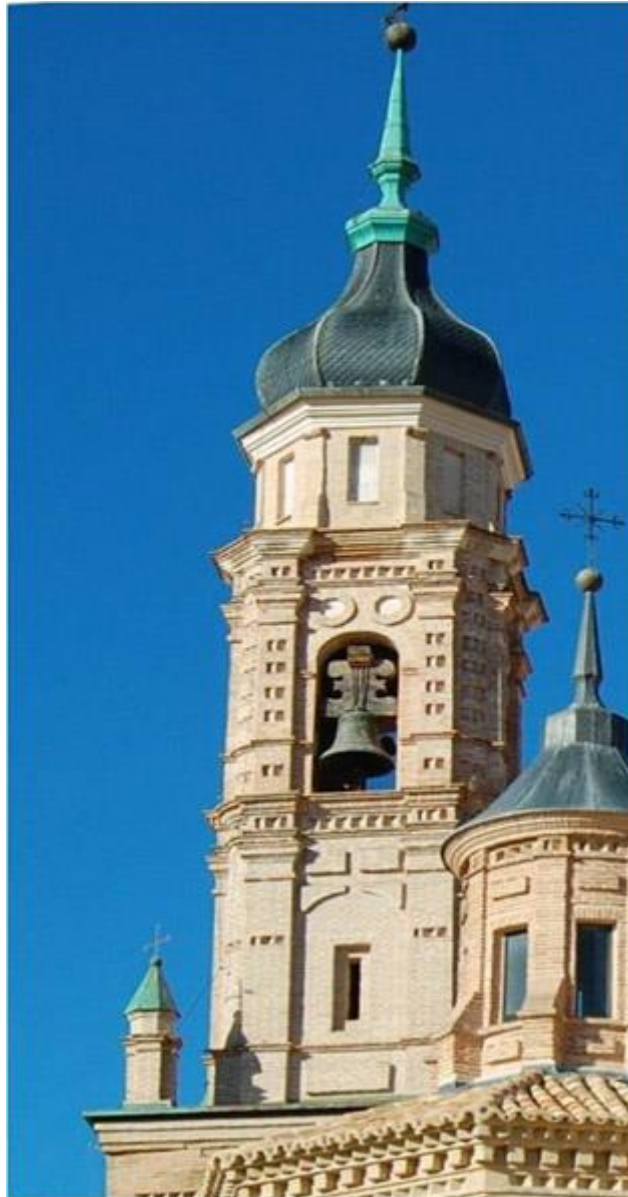
decisión respecto a la elección de los materiales no estuvo exenta de polémica. Carlos Larrosa utilizó los materiales tradicionales: ladrillo macizo manual similar al existente y escamas de pizarra para revestir los faldones del chapitel, pero decidió utilizar cobre pre-oxidado en verde tanto para la cubierta de la transición entre las torres como para los remates metálicos de los pináculos y del chapitel, lo que supuso un fuerte contraste visual con el resto del edificio y del entorno. Estas dos decisiones reflejan el interés que había en el momento por señalar con formas y materiales modernos las intervenciones que se llevaban a cabo en los monumentos. Pero ese criterio de restauración por contraste, que tiene sentido en intervenciones en las que se producen adiciones sustanciales al edificio para incorporar nuevos usos o porque el propio edificio precisa de actuaciones radicales para su conservación o su completamiento, en este caso alteraba la percepción de unidad y equilibrio cromático del monumento sin necesidad alguna, pues la intervención consistía únicamente en renovar los revestimientos de protección.

Link 14. Campanario barroco en la actualidad. Fuente: Elaboración propia.

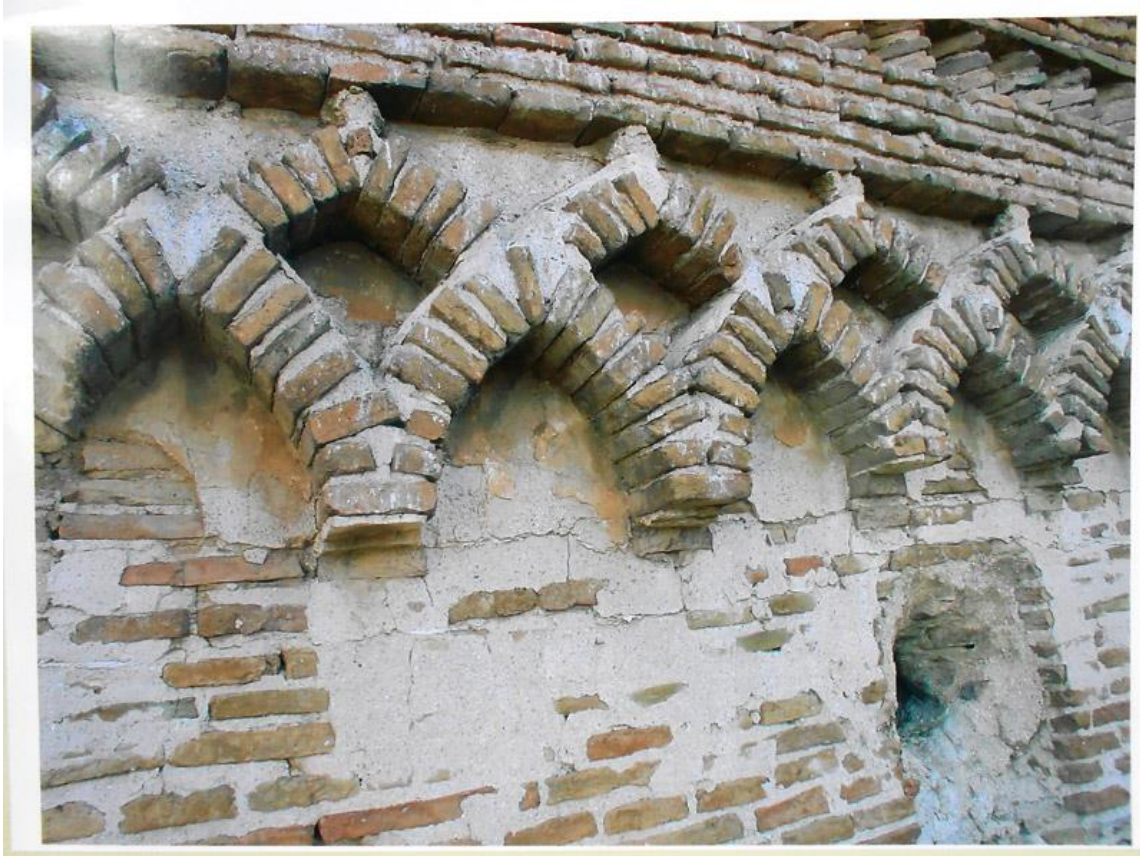
Link 21. Restos de revoco de yeso y de enlucido coloreado. Fotografía de Rafael Mérida incluida en el Expediente 342/2002, Archivo de la Comisión Provincial de Patrimonio Cultural del Gobierno de Aragón.

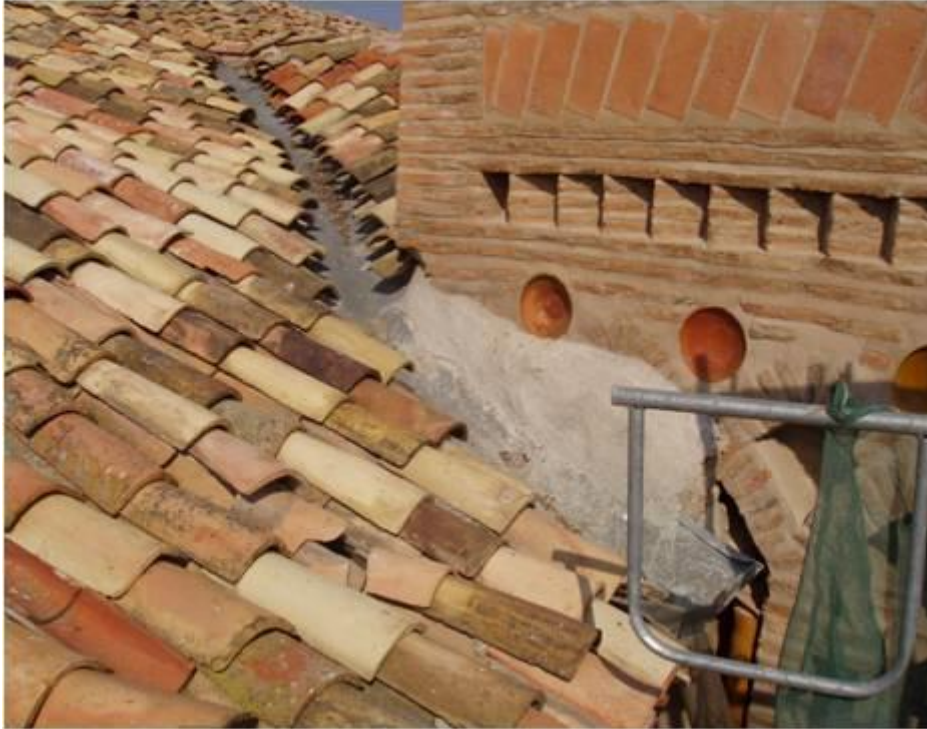
Link 26. Desvío del agua del faldón central de cubierta hacia los laterales de la torre.  
Fuente: Elaboración propia.

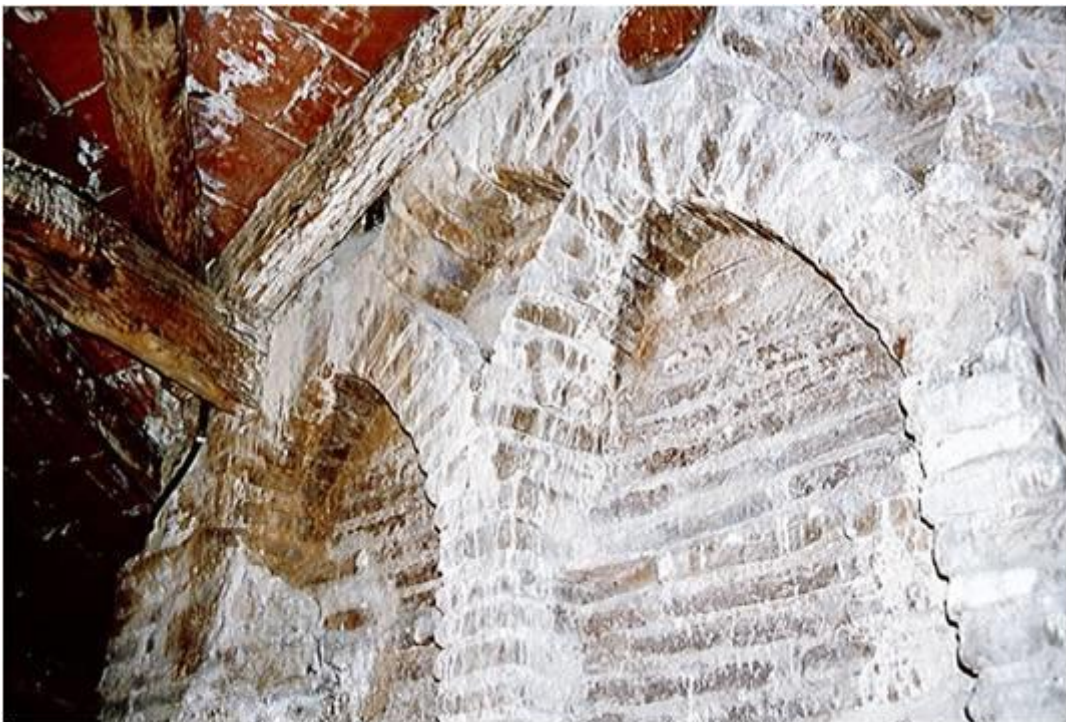
Como ya se ha comentado, había quedado pendiente afrontar la afección que un leve giro de la torre había provocado en las bóvedas de la nave central y sobre todo, en la capilla lateral situada junto a la torre, la Capilla del Niño Jesús, donde había importantes grietas diagonales tanto en el arco de embocadura como en la bóveda de arista que la cubre.

Link 27. Afecciones en el interior. Fuente: Elaboración propia.

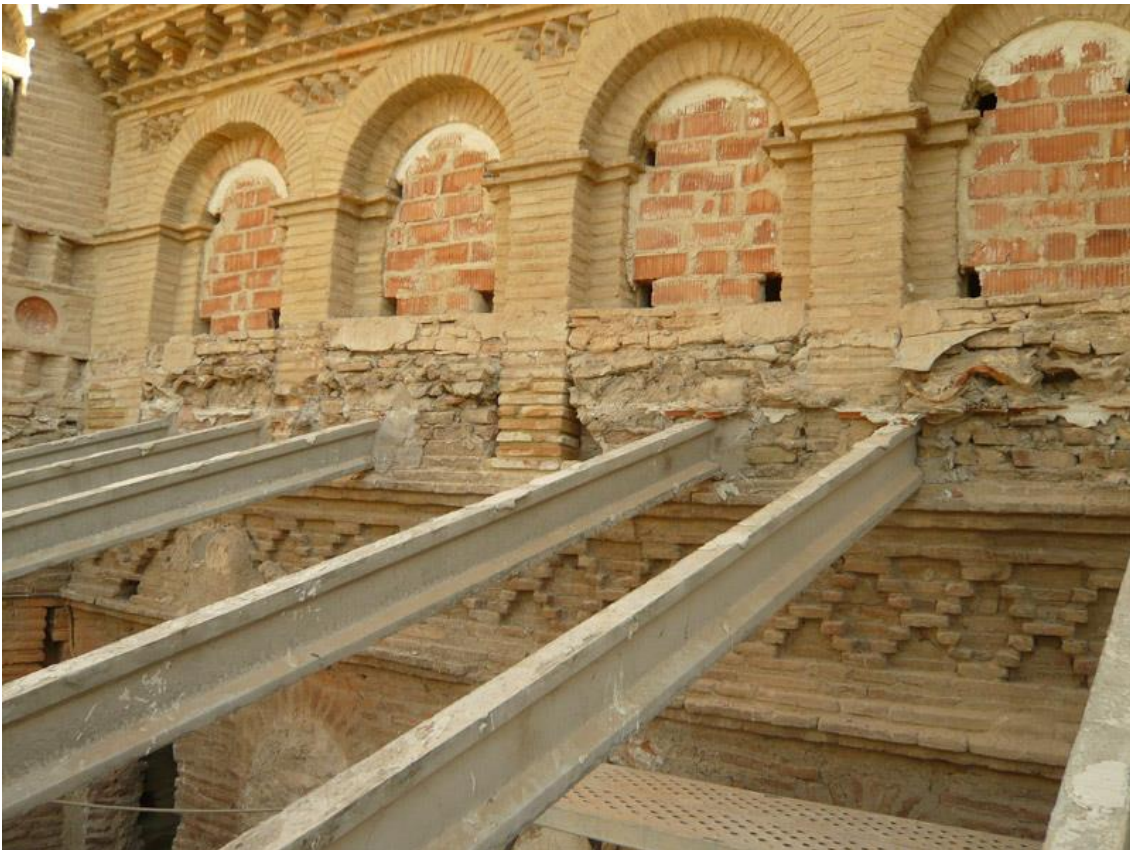
Link 32. Desmontaje de la cubierta sobre la capilla del Niño Jesús. Las viguetas apoyaban sobre el antepecho de la galería. Fuente: Elaboración propia.

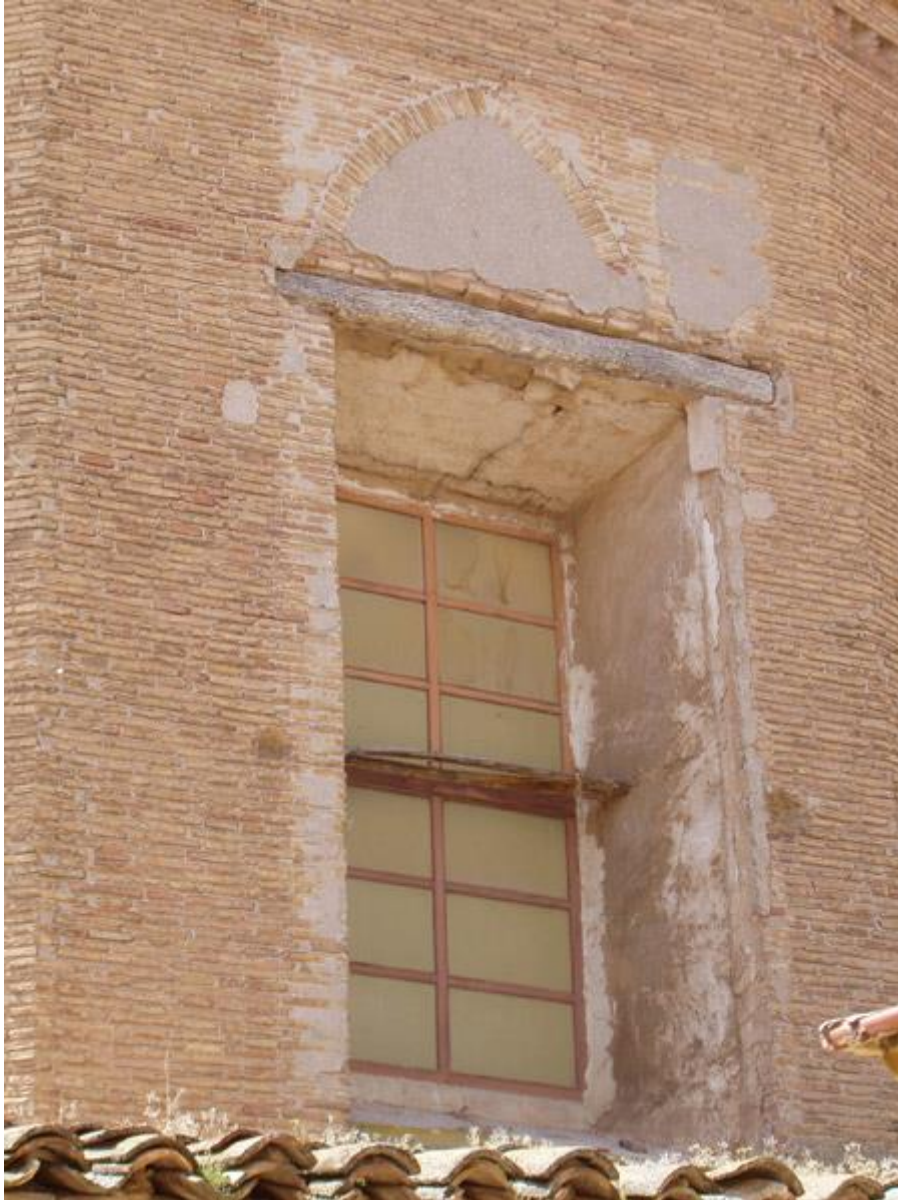
Link 34. Ventanal lateral del ábside, transformado en época barroca, antes de su restauración. Fuente: Elaboración propia.

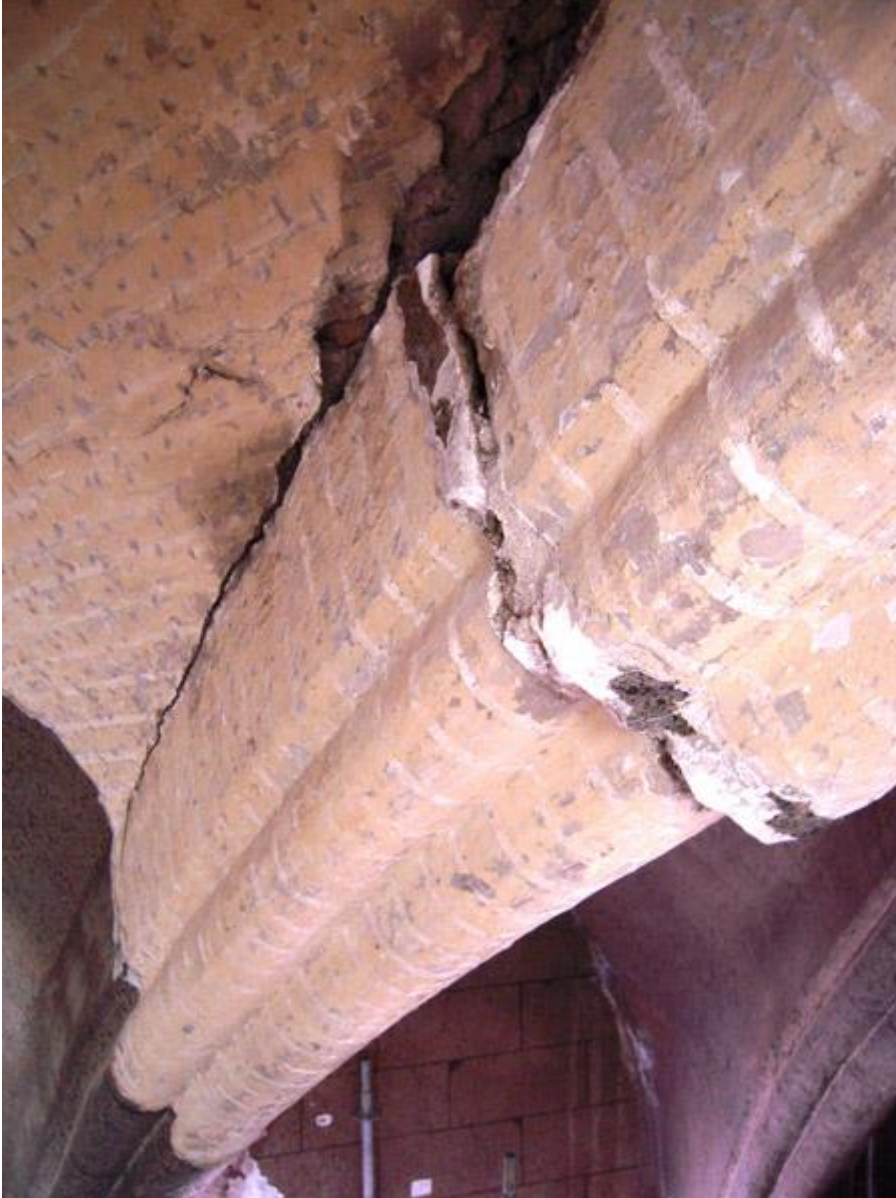
Se procedió a la eliminación manual de la pintura y los recubrimientos de yeso de los siglos XVIII y XVI aplicados sobre la pintura mural mudéjar, en muros y bóvedas. Lo que parecían fisuras del revestimiento, una vez retirados los revocos de épocas posteriores, se revelaron como importantes grietas que habían sido reparadas por los maestros de obra del siglo XVI. Aunque habían devuelto la continuidad de los arcos mediante cuñas de hierro y calzos de diversos materiales y el problema estructural estaba corregido, las grietas quedaban nuevamente al descubierto y se tuvieron que cerrar, dejándolas como laguna en el revestimiento mudéjar. En todo caso, fue necesario reforzar la continuidad de los arcos en los puntos más sensibles mediante cosido con varillas roscadas de acero inoxidable y resina. También se sellaron las pequeñas fisuras y se eliminaron las sales acumuladas sobre la capa pictórica, procediendo a su consolidación. Las lagunas se entonaron mediante la reintegración de la capa pictórica a bajo tono y diferenciándola del original. En la plementería de las bóvedas se reintegró la línea de despiece de ladrillo sólo en los trazos en los que quedaban restos originales, prescindiendo de interpolar o interpretar dónde debían hallarse si no quedaban restos.

Link 38. Grietas consolidadas y tapadas en el s. XVI, que volvieron a quedar a la vista tras retirar ese revoco. Fuente: Elaboración propia.

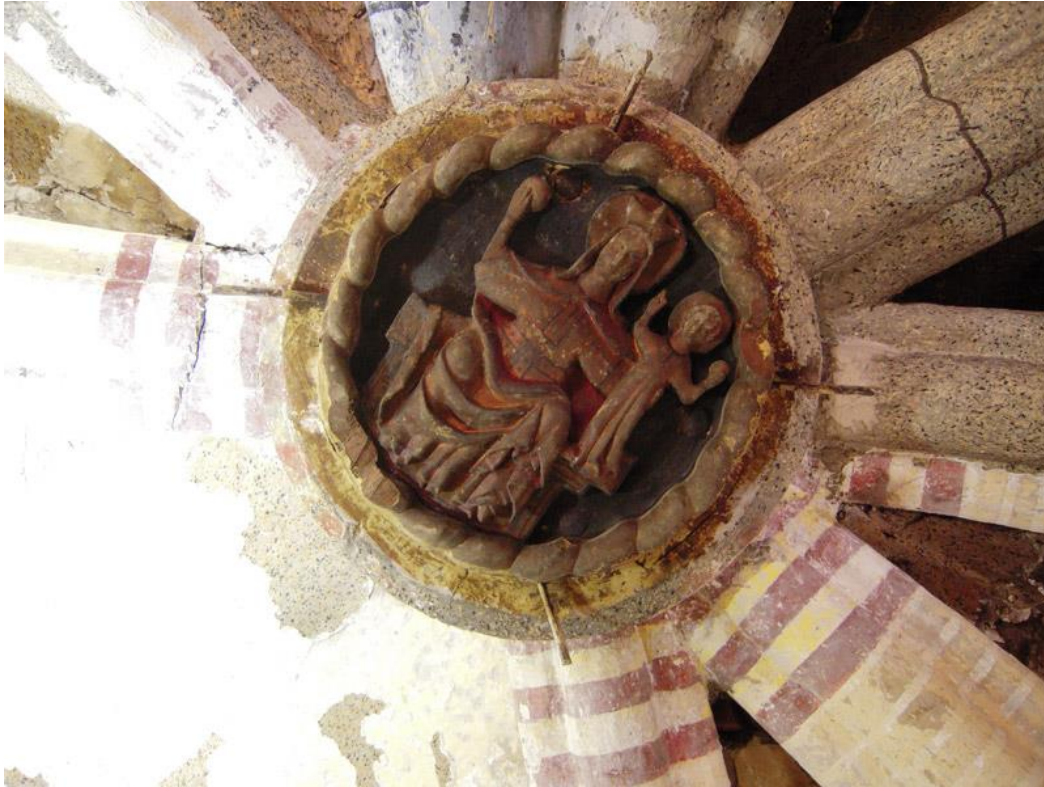
Link 39. Clave de la bóveda del presbiterio, tal como apareció tras retirar la clave de madera dorada sobrepuesta. Fuente: Elaboración propia.

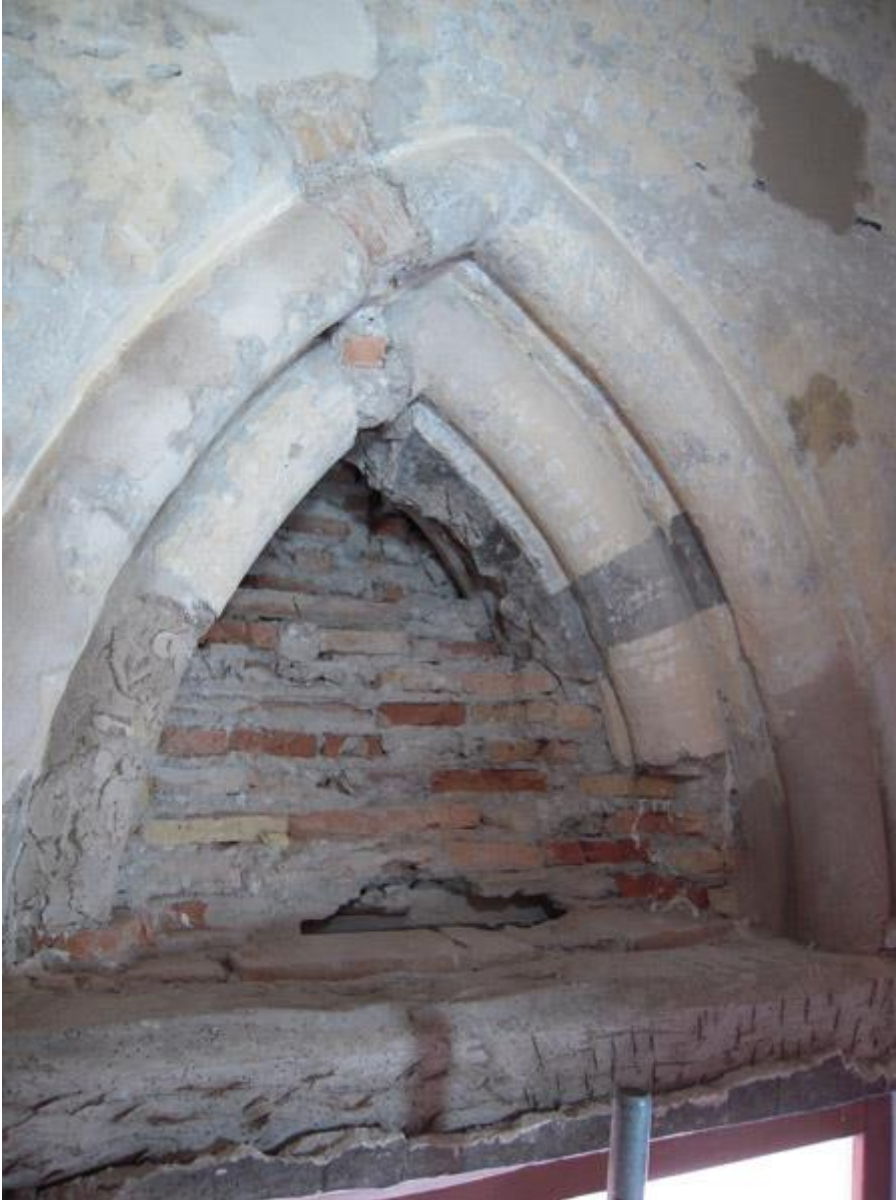
Link 41. Arquivoltas del ventanal lateral del ábside ocultas tras el macizado que se hizo sobre el dintel del ventanal barroco. Fuente: Elaboración propia.
