TRABAJO FIN DE GRADO

RESTAURACIÓN DE UNA CASA MORISCA EN EL ALBAICÍN
DE GASTO CASI NULO DE ENERGÍA

ENSAYO NO DESTRUCTIVO (ESTUDIO TÉRMICO)

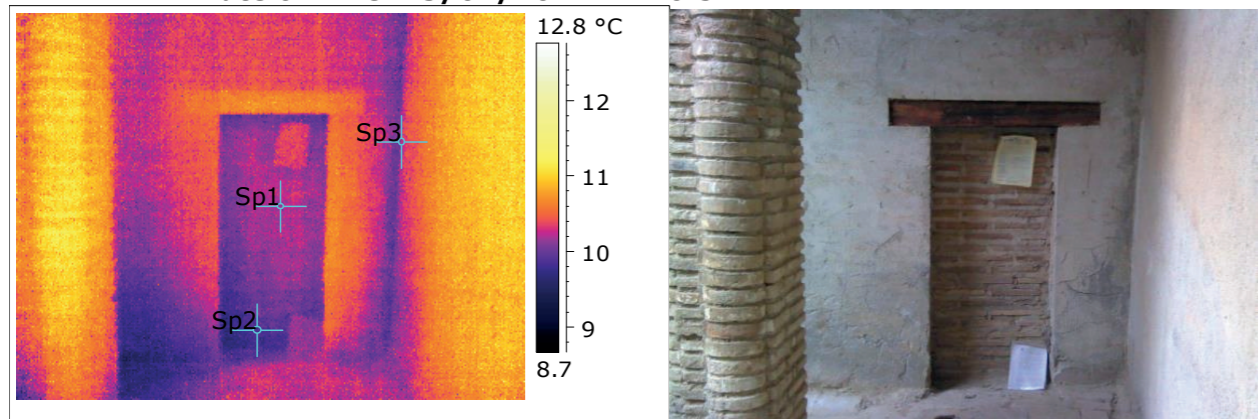
Picture 2. Captured at: Patio

Comentario:
Pocos contrastes de temperatura, por lo que las infiltraciones y humedades no destacan.

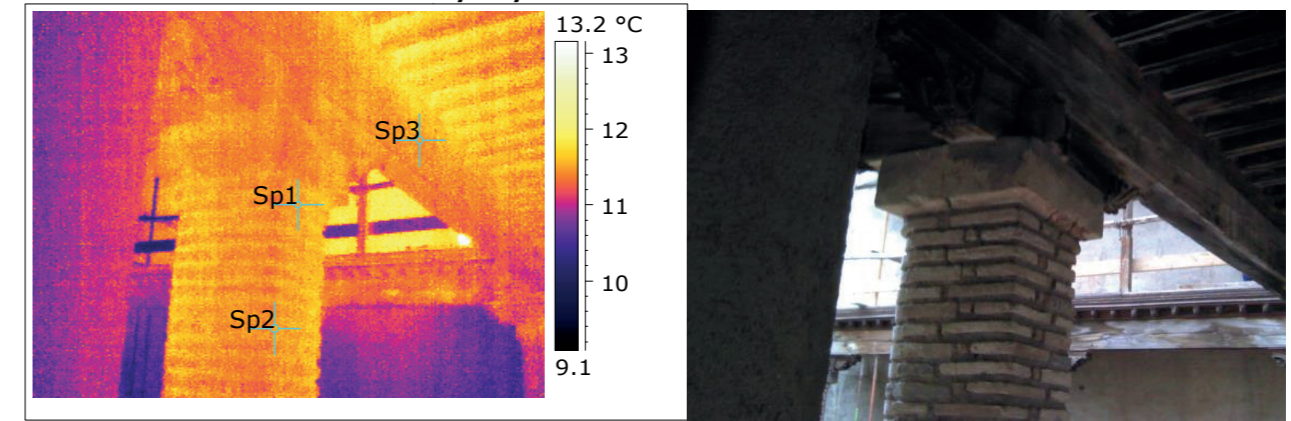
Picture 3. Captured at: Patio

Comentario:
Aclaración del nudo externo del patio y transición de temperaturas internas.

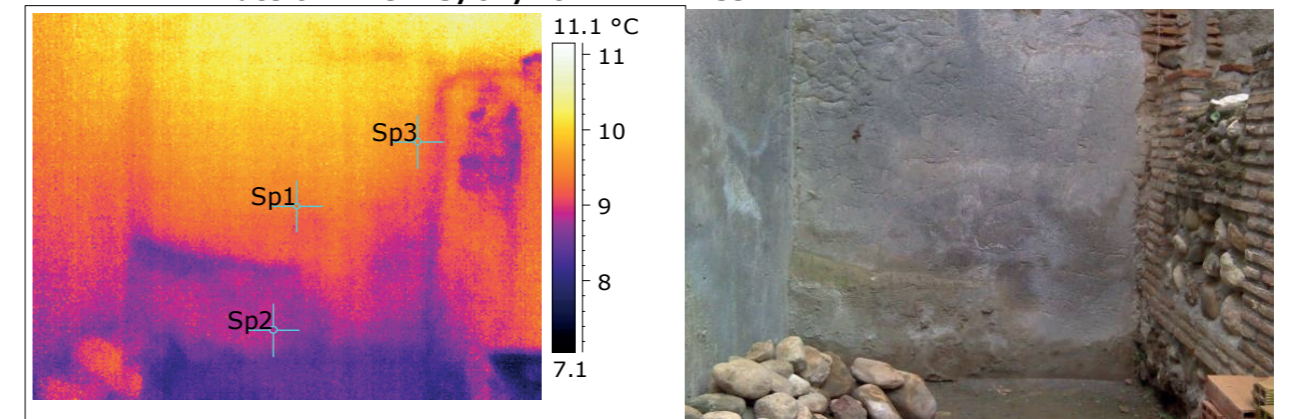
Picture 4. Captured at: Patio

Comentario:
Desgaste del acabado exterior, que da pie a la aparición de contraste de temperatura, posibles humedades e infiltraciones.

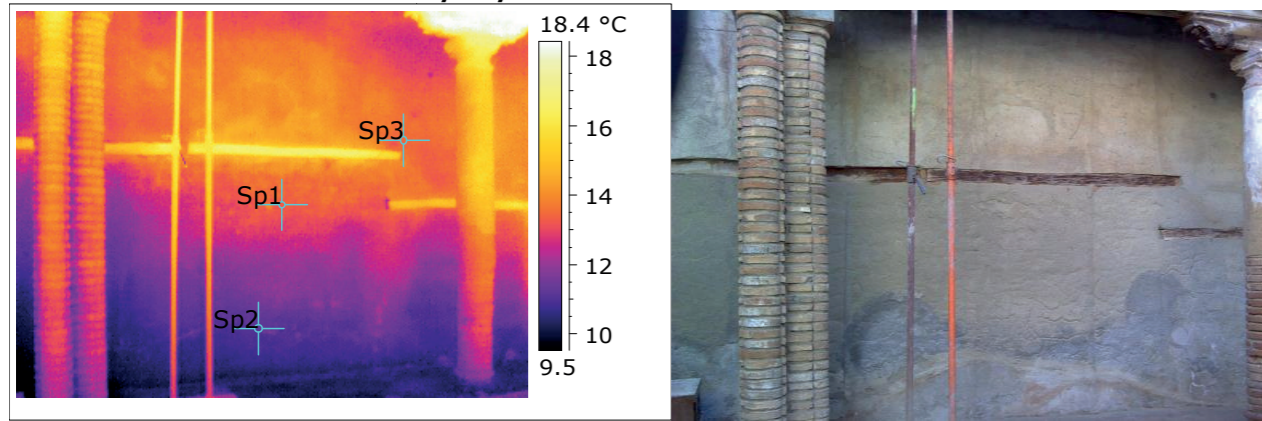
Picture 5. Captured at: Patio
Date & Time: 07/03/2017 16:31:25

Comentario:
Altura de posibles humedades del muro y estudio de la transición de temperaturas en los diferentes materiales.

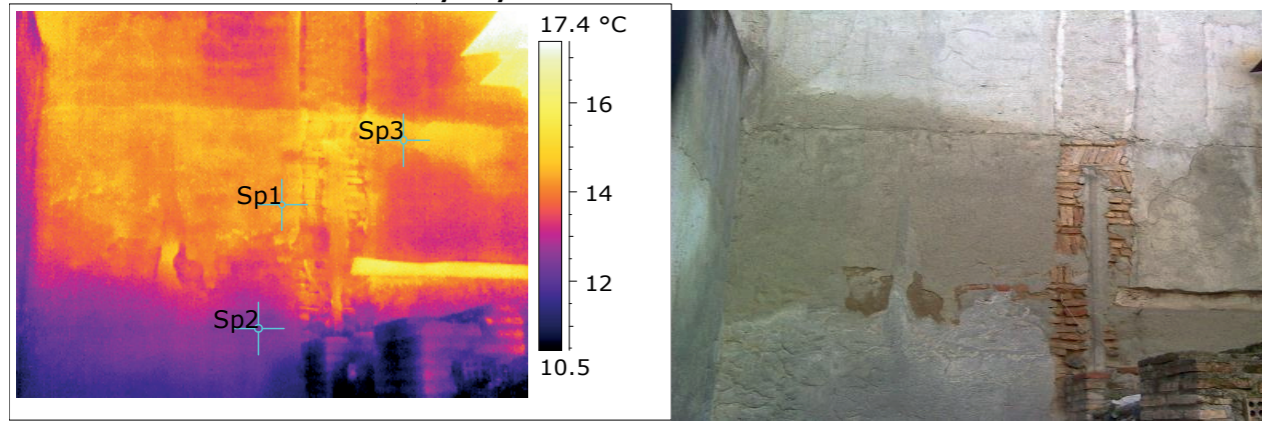
Picture 9. Captured at: Patio
Date & Time: 07/03/2017 16:37:53

Comentario:
Desgaste del revestimiento inferior, gran contraste, posibles humedades e infiltraciones.

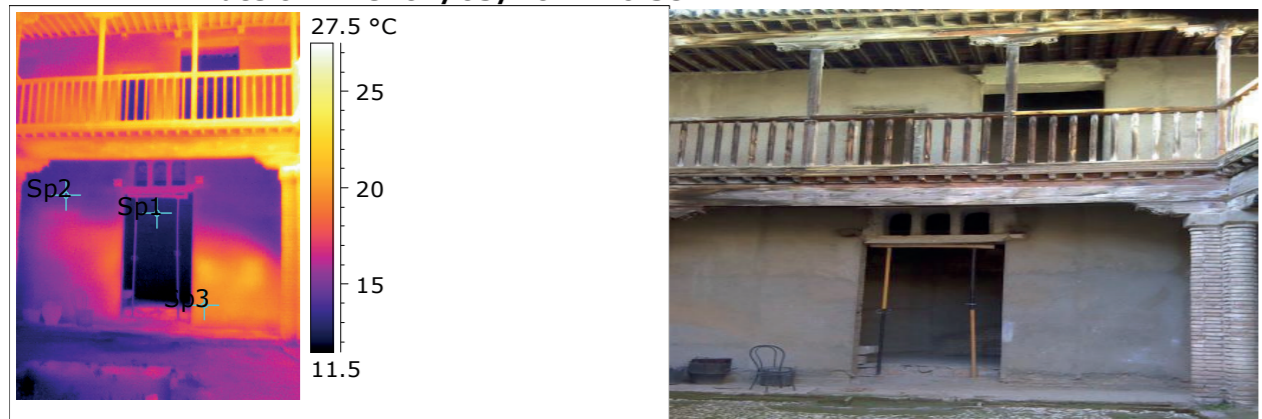
Picture 10. Captured at: Patio
Date & Time: 07/03/2017 16:38:14

Comentarios:
Progresión de temperatura entre varias plantas e intersecciones de huecos y muros.

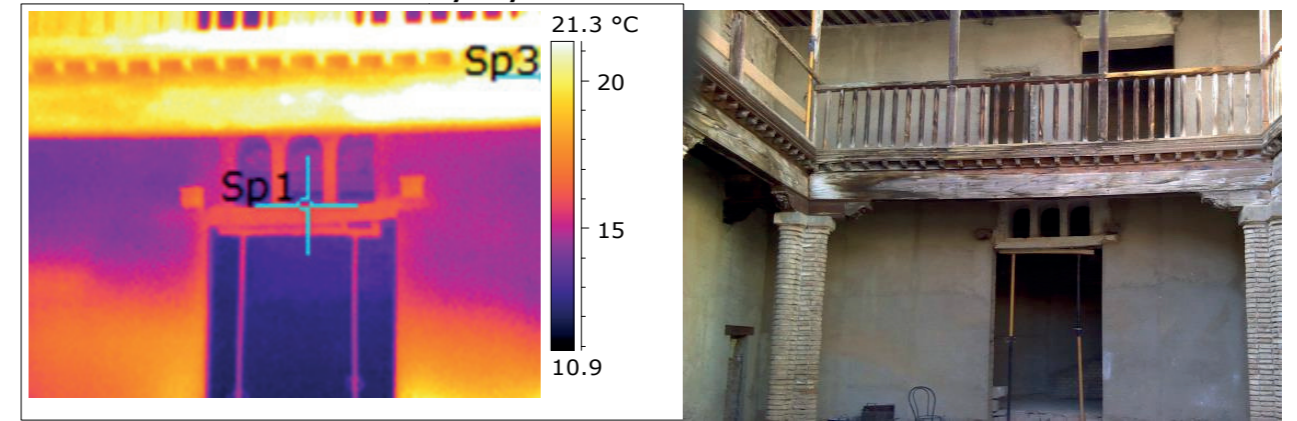
Picture 11. Captured at: Patio
Date & Time: 07/03/2017 16:38:56

Comentario:
Progresión de temperatura entre varias plantas y en intersecciones de huecos y muros.

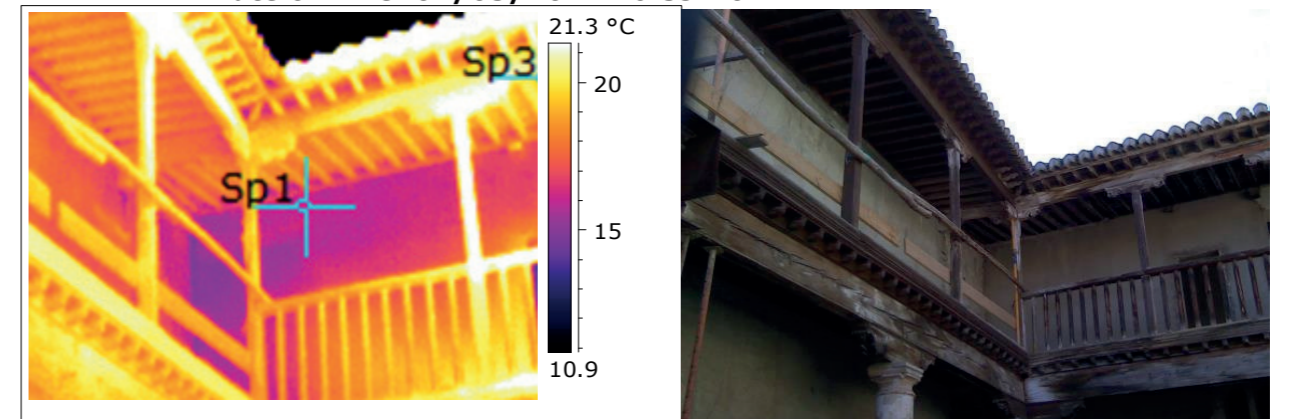
Picture 12. Captured at: Patio
Date & Time: 07/03/2017 16:39:10

Comentarios:
Progresión de temperatura en la intersección de varios elementos.

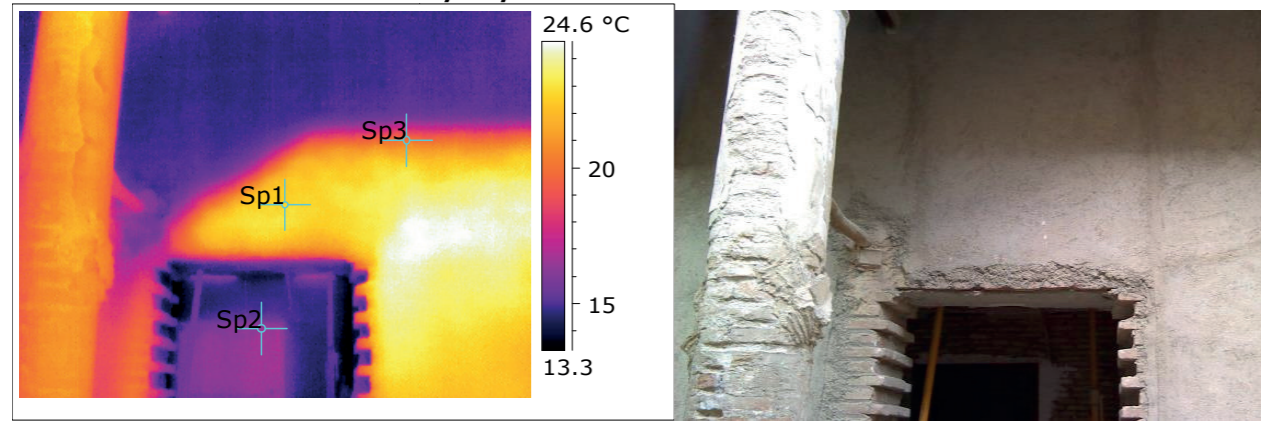
Picture 13. Captured at: Patio

Comentario:
Poco contraste en la zona alta, pequeñas infiltraciones en el borde del hueco.

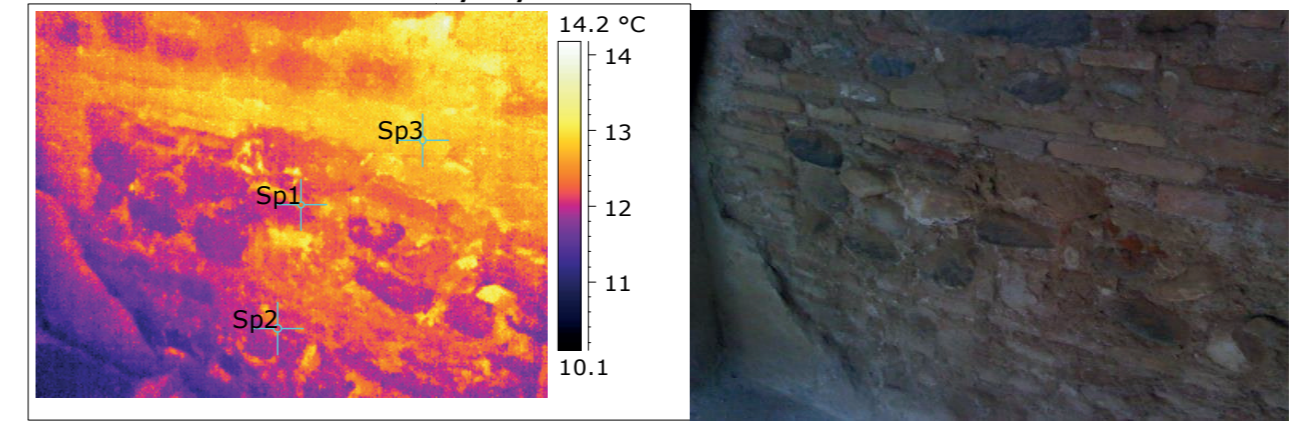
Picture 15. Captured at: Zaguán

Comentario:
Evolución del material según la transición de temperaturas, diferentes transmitancia.

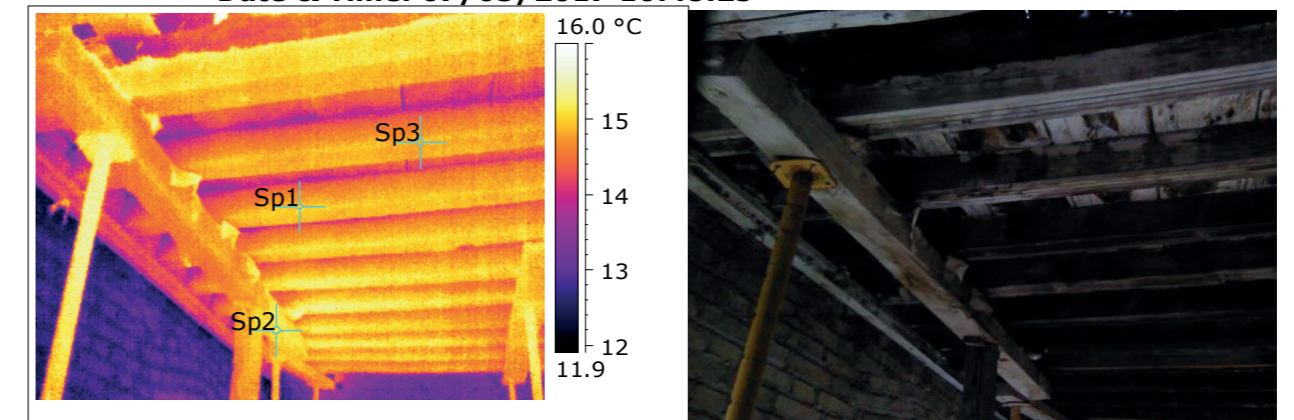
Picture 16. Captured at: Zaguán

Comentario:
Conexión entre elementos horizontales y verticales con diferencia de traspaso de temperaturas.

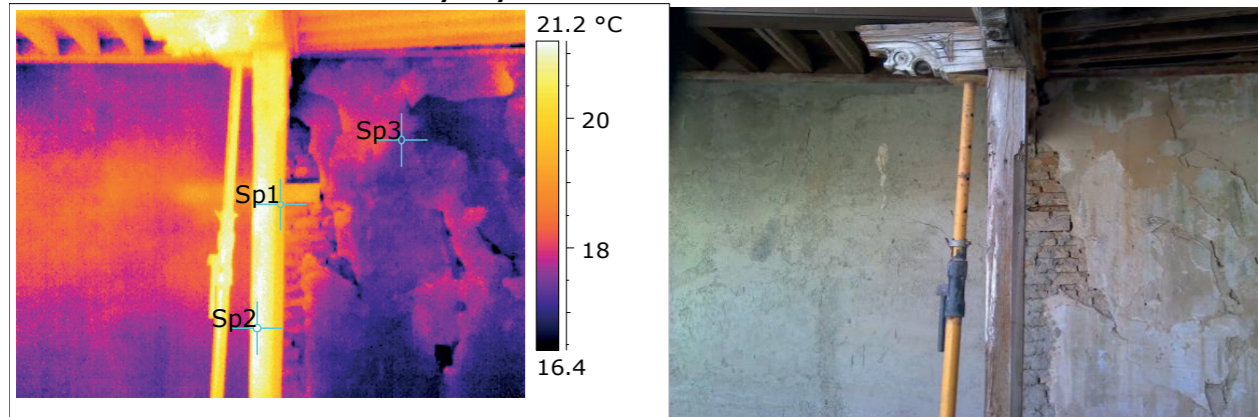
Picture 18. Captured at: Sala principal, planta baja
Date & Time: 07/03/2017 16:58:03

Comentario:
Degradado de material, causado por la evolución histórica.

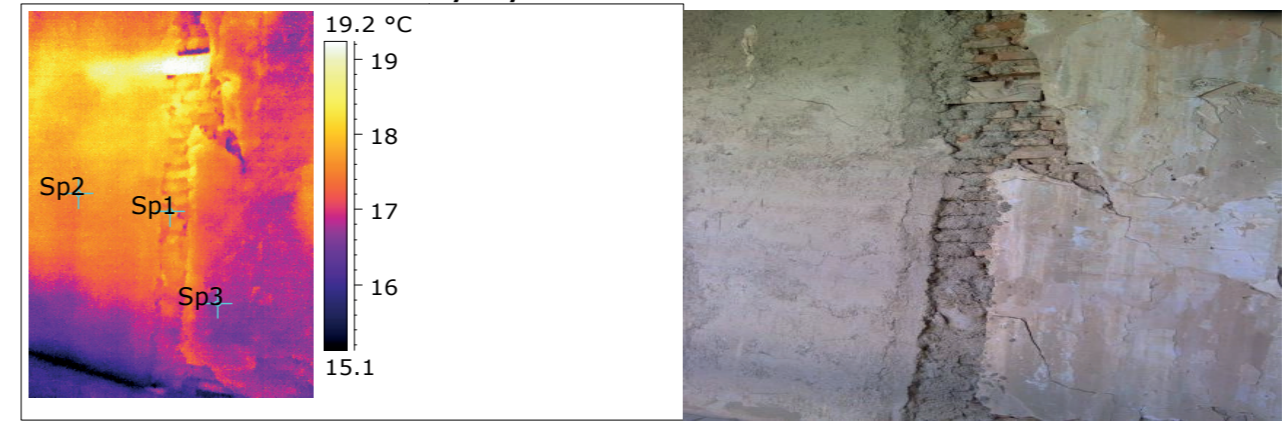
Picture 19. Captured at: Pasarela, primera planta
Date & Time: 07/03/2017 16:58:35

Comentario:
Posibles infiltraciones de humedad en la parte baja del muro, gran transición de temperature en la zona con mayor desgaste temporal.

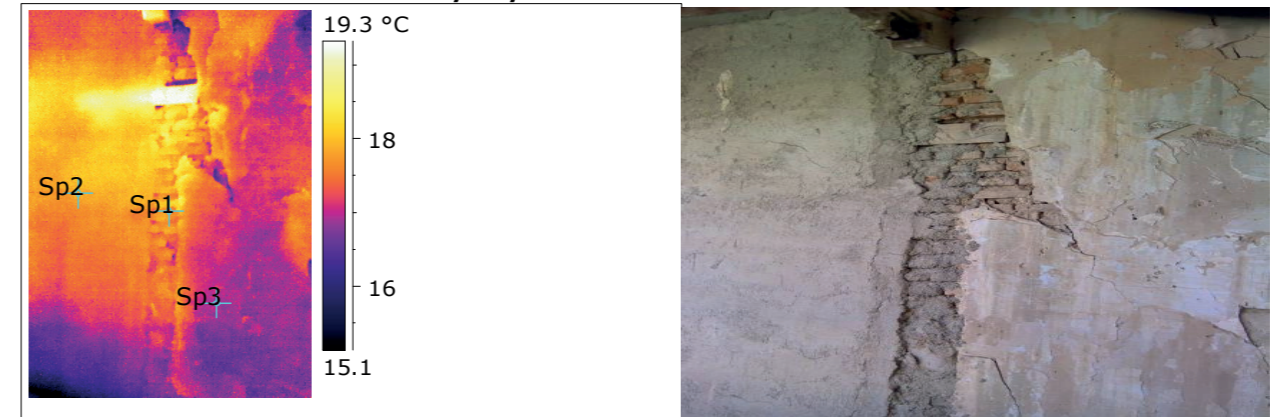
Picture 20. Captured at: Pasarela, primera planta
Date & Time: 07/03/2017 16:58:52

Comentario:
Posibles infiltraciones de humedad en la parte baja del muro, gran transición de temperature en la zona con mayor desgaste temporal.

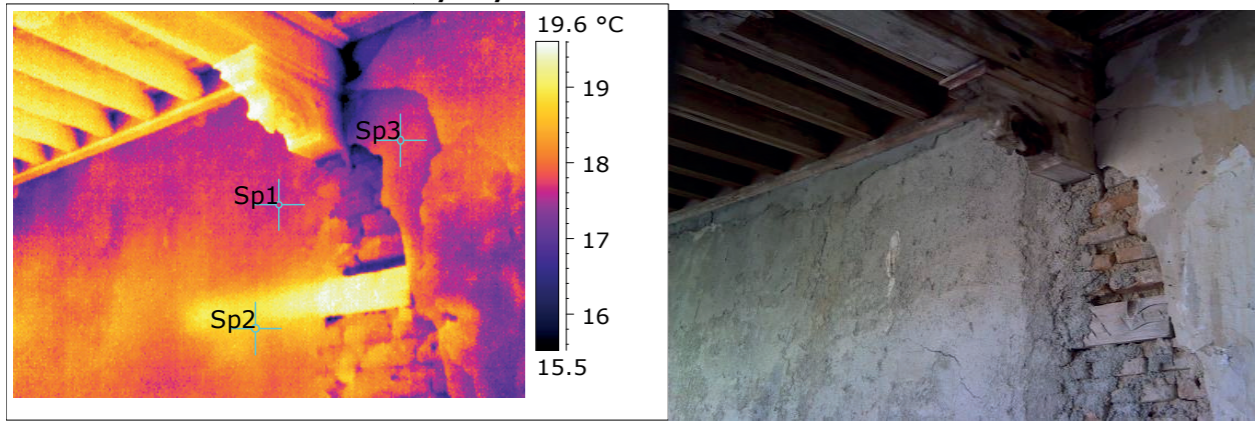
Picture 21. Captured at: Sala principal, segunda planta.
Date & Time: 07/03/2017 16:59:03

Comentario:
Alta transición de temperature en la zona con mayor desgaste temporal.

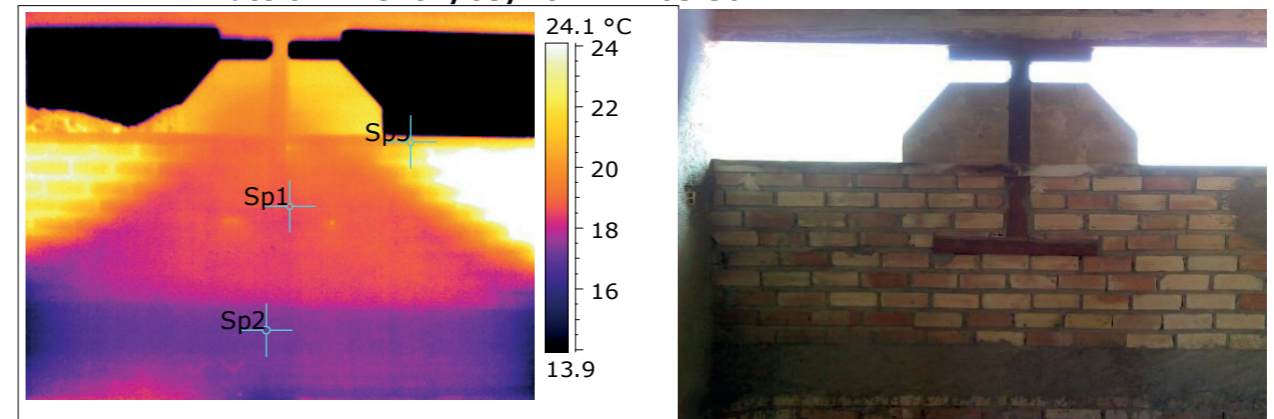
Picture 24. Captured at: Sala auxiliar, segunda planta.
Date & Time: 07/03/2017 17:03:30

Comentario:
Alta degradación de temperature en los materiales, diferente transmitancia o grandes infiltraciones.

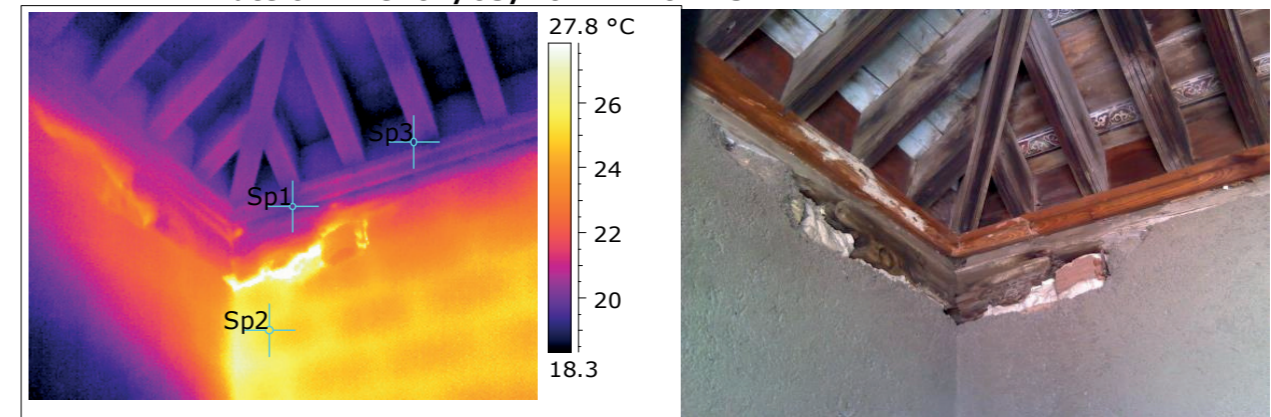
Comentario:
Puente térmico en la degradación temporal del elemento en esquina.
