FICHA DE DIAGNOSIS PARA LA INTERVENCIÓN EN BIENES INMUEBLES

## TORRE DE SIERRA ELVIRA (TORREÓN DE ALBOLOTE)

ALBOLOTE. GRANADA.  
Ayuntamiento de Albolote.

Marzo 2007.

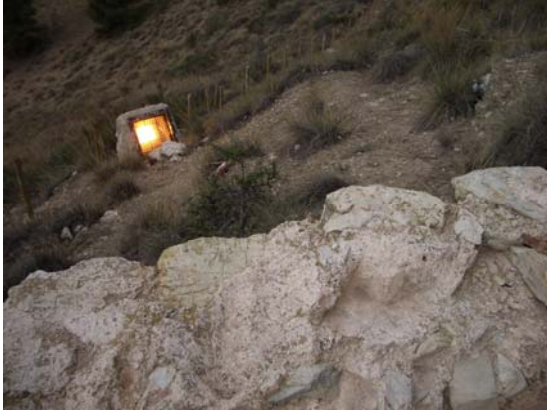
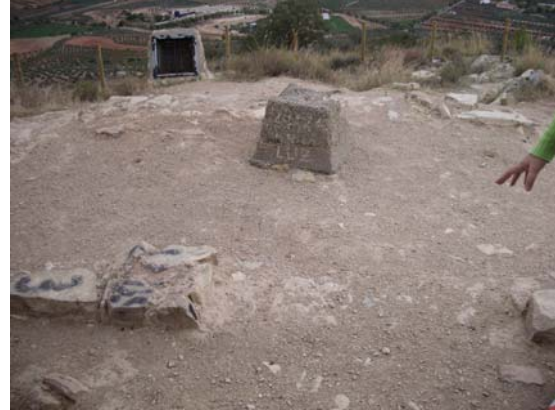
De la construcción original queda en pie la torre derruida en su coronación. También quedan los vestigios murarios de la posible vivienda anexa.

Su estado actual es de abandono existiendo la posibilidad de desprendimiento de material desde la parte alta por encontrarse disgregada la mampostería. Igualmente en el tercio inferior de la misma existen múltiples pintadas sobre la piedra y los restos de revestimiento. En la mitad superior se suceden grietas verticales y a cuarenta y cinco grados que comprometen ciertos paños de piedra de la coronación.

Existe también vegetación parasitaria en los intersticios entre sillares y en la terminación de la torre sobre todo en la mitad superior donde el material de agarre y el revestimiento es más escaso.

- Comprobación del estado de la estancia superior interior y toma de medidas que garanticen su estabilidad.
- Consolidación de la coronación actual de la torre debido a la posibilidad de desprendimiento de material pétreo, sin reconstrucción del volumen original ya que la imagen actual es la que está en el imaginario colectivo. Dicha consolidación será de tipo superficial donde haya degradación de material y de tipo profundo cuando haya desprendimientos, abolsados... en cuyo caso la dosificación y consistencia del mortero será adecuada. En general, no se utilizará cemento en la mampostería, debiendo utilizar morteros de cal aérea o hidráulica y árido seleccionado.

- Aportación de material de agarre (rejuntado) estrictamente en zonas donde haya desaparecido en gran medida y reintegraciones de fábricas donde se considere necesario para el mantenimiento de partes concretas y del conjunto conservado. No se recrearán fábricas sino que se completarán sólo los huecos que así lo requiera el mantenimiento. El nuevo material será armónico con el existente (se procederá a la búsqueda de posibles mampuestos originales que hayan caído y se encuentren en los alrededores) y el sistema de agarre será de características similares al utilizado en su construcción. Todas estas medidas darán un aspecto uniforme si bien claramente diferenciado del original.

- Supresión de patologías como el sellado y estabilización de las grietas existentes y de aquellos huecos por donde pueda penetrar el agua.
- En el caso de que aparezcan restos de madera (en los mechinales) se tratarán con insecticidas-fungicidas.

- Limpieza muraria superficial que elimine las pinturas y vegetación parasita existente en los paramentos. En las zonas con revestimiento original, esta limpieza será sumamente cuidadosa.

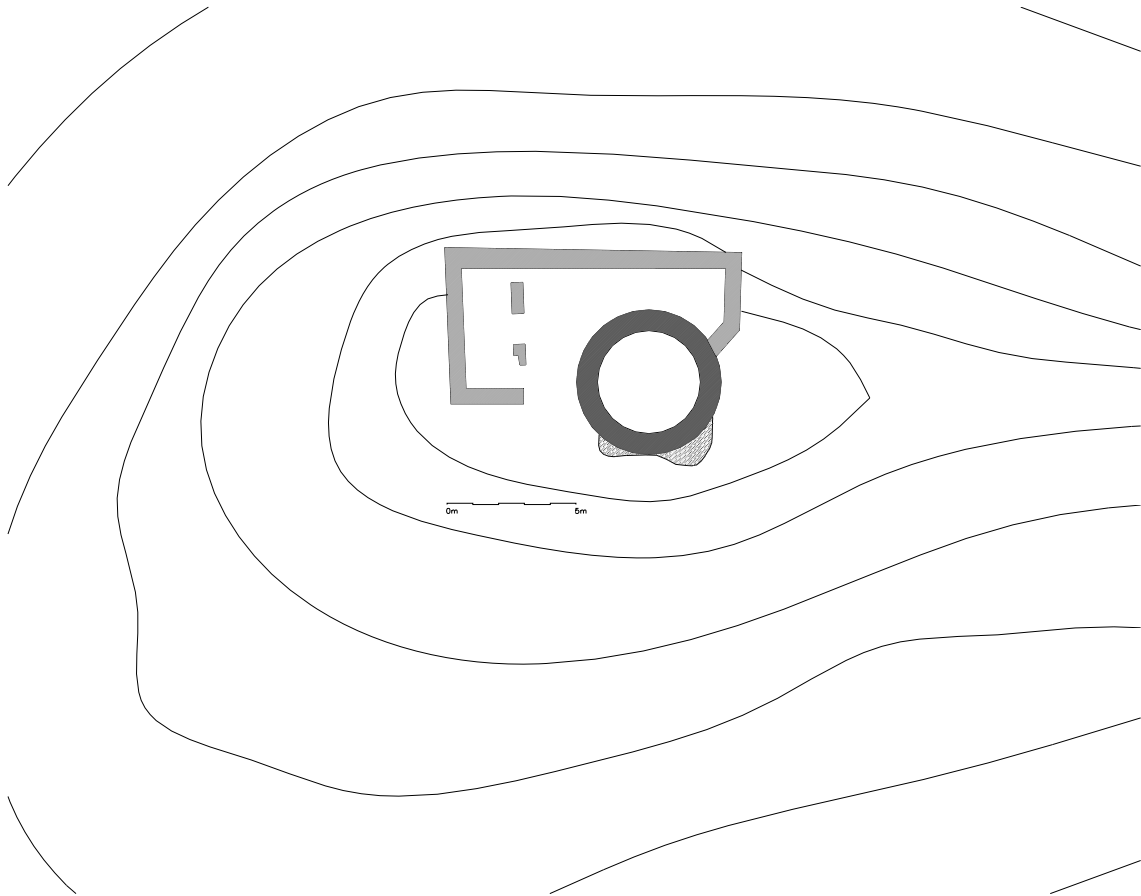
Croquis de la Torre de Sierra Elvira ("Torreón de Albolote").
