Sala de las Cariátides en el Palacio Real de Milán. Estudios para su restauración

The Cariatides Room in Palazzo Reale of Milan. Studies for its restoration

Beatrice Vivio

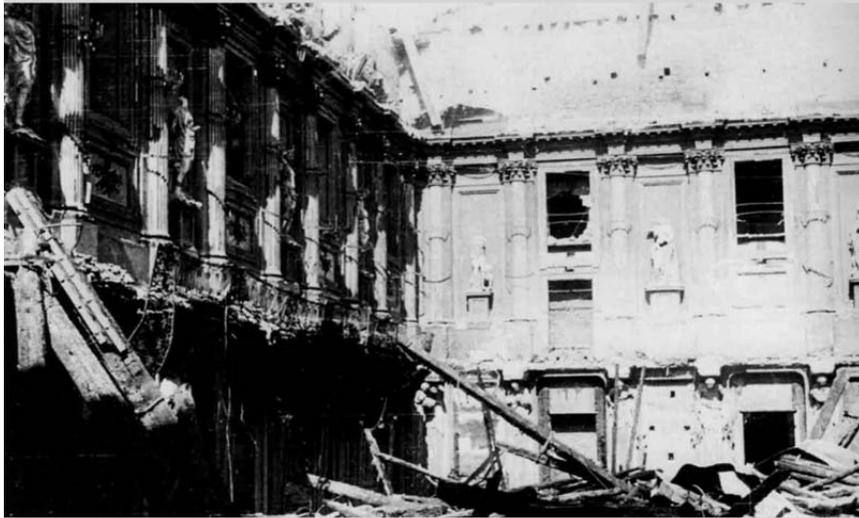
Link 14. Stato del salone immediatamente dopo il bombardamento del 1943 (Archivio fotografico della Civica Raccolta delle Stampe Achille Bertarelli, Milano). *Estado del salón inmediatamente después del bombardeo de 1943 (Archivio fotografico della Civica Raccolta delle Stampe Achille Bertarelli, Milán).*

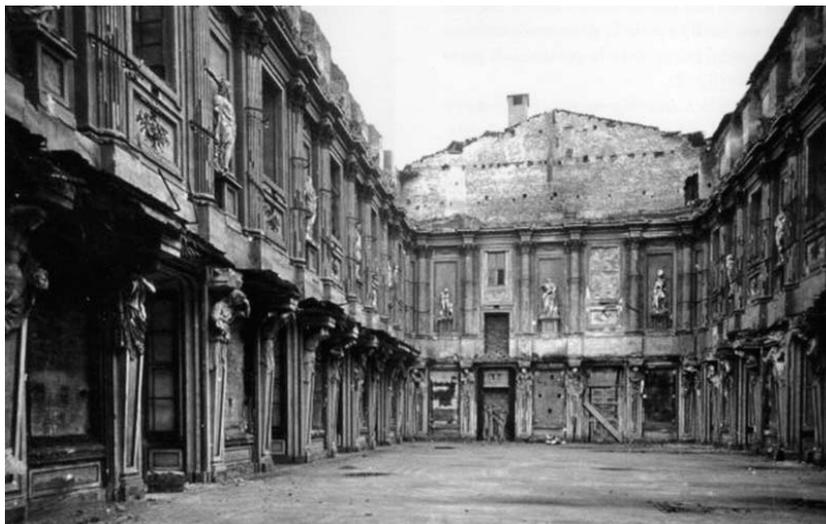
Link 15. Perdita dei decori del salone delle Cariatidi (Archivio Fototeca Treccani – Istituto Lombardo Accademia di Scienze e Lettere). *Pérdidas de las decoraciones en el salón de las Cariátides (Archivio Fototeca Treccani – Istituto Lombardo Accademia di Scienze e Lettere).*

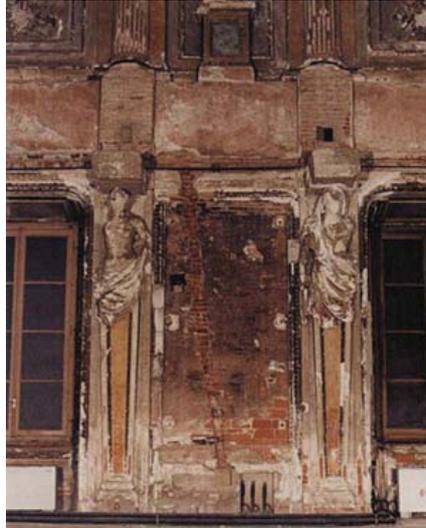
Ilustración 4. Condizioni delle superfici della sala prima delle opere di pulitura dell'anno 2000 (Archivio Soprintendenza per i Beni Architettonici e il Paesaggio della Lombardia Occidentale, Milano). *Condiciones de las superficies de la sala antes de la limpieza del año 2000 (Archivio Soprintendenza per i Beni Architettonici e il Paesaggio della Lombardia Occidentale, Milano).*

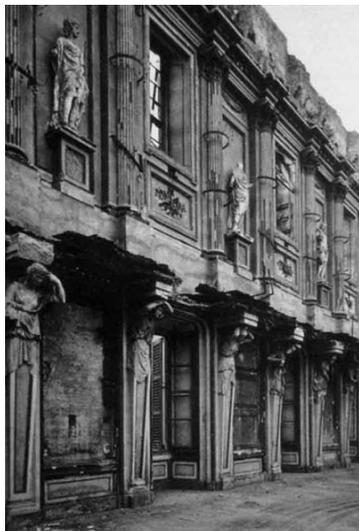
In un'analisi approfondita dei fattori di degrado va sottolineata innanzitutto l'elevata incidenza del ritardo di circa due anni nel rifacimento della copertura dal momento del suo crollo **[Link 21]**:

Link 21. Il salone durante il periodo che permase in assenza di coperture, prima della loro ricostruzione del 1945 (Archivio Fototeca Treccani – Istituto Lombardo Accademia di Scienze e Lettere). *El salón durante el lapso de tiempo que perduró la ausencia de techumbre, antes de su reconstrucción de 1945 (Archivio Fototeca Treccani – Istituto Lombardo Accademia di Scienze e Lettere).*

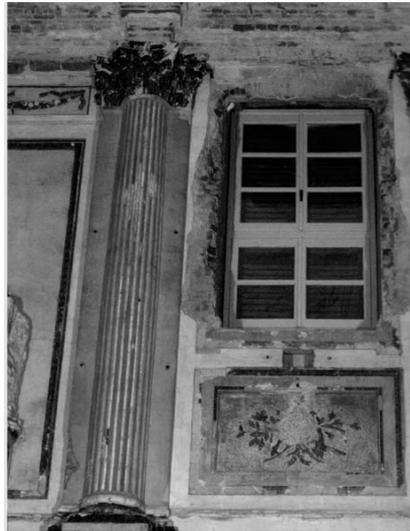
Link 23. Danni causati sul fronte del muro interno dall'intervento di sostituzione degli infissi lignei (foto Mauro Ranzani 2004, en Palazzo 2006). *Daños causados al ras del muro interior por las obras de substitución de los ventanajes de madera (foto Mauro Ranzani 2004, en Palazzo 2006).*

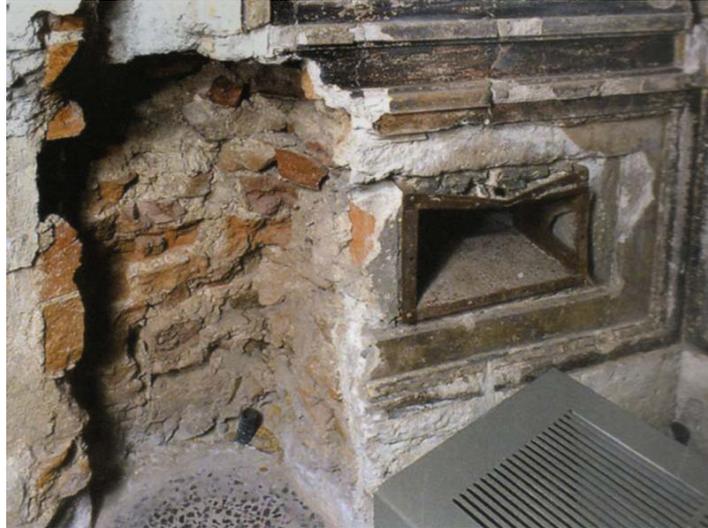
Link 24. Tratto del muro distrutto dall'apertura di tracce in prossimità del vecchio impianto di riscaldamento, le cui condutture si aprivano al di sotto delle finestre (foto Mauro Ranzani 2004, in Palazzo 2006). *Porción de muro destrozada por la abertura de trazas en proximidad de la vieja instalación de calefacción ambiental cuyos conductos se abrían por debajo de las ventanas (foto Mauro Ranzani 2004, en Palazzo 2006).*

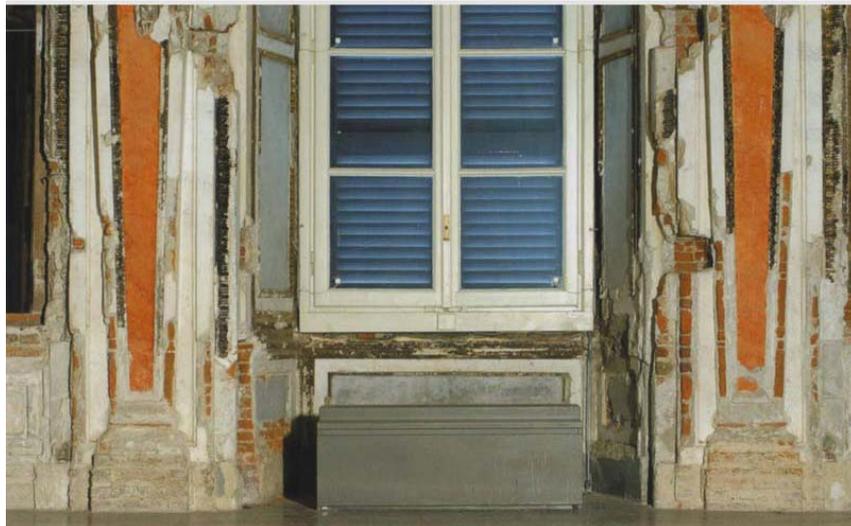
L'inserimento di nuovi elementi di trattamento dell'aria, ha portato la totale occlusione dei vani finestra senza riuscire a mitigare le variazioni repentine dei valori microclimatici che si hanno nella Sala a seguito di un uso non regolamentato che porta di fatto ad un acceleramento del degrado (Capponi, 2006: 77).

Link 25. Basamento della finestra dell'ordine decorativo inferiore in cui si nota la consunzione delle superfici e l'intrusione visiva dell'impianto permanente di condizionamento dell'aria allineato parallelo al muro (foto Mauro Ranzani 2004, in Palazzo 2006). *Base de ventana del orden decorativo inferior en donde se denotan el desgaste de las superficies y la intrusión visiva de la instalación permanente del aparato de aire acondicionado alineado al frente interior del muro (foto Mauro Ranzani 2004, en Palazzo 2006).*

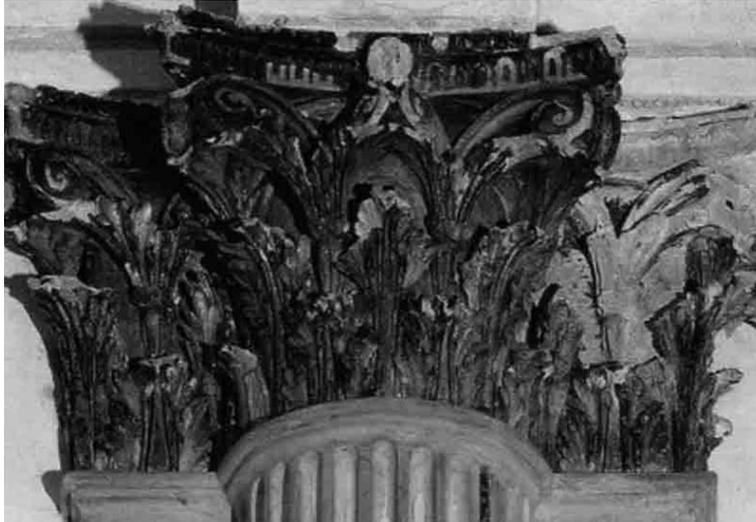
Link 29. Uno dei capitelli con la doratura annerita dall'incendio, prima del restauro (foto Mauro Ranzani 2004, in Palazzo 2006). *Uno de los capiteles con la doradura ennegrecida por el incendio, antes de la restauración (foto Mauro Ranzani 2004, en Palazzo 2006).*

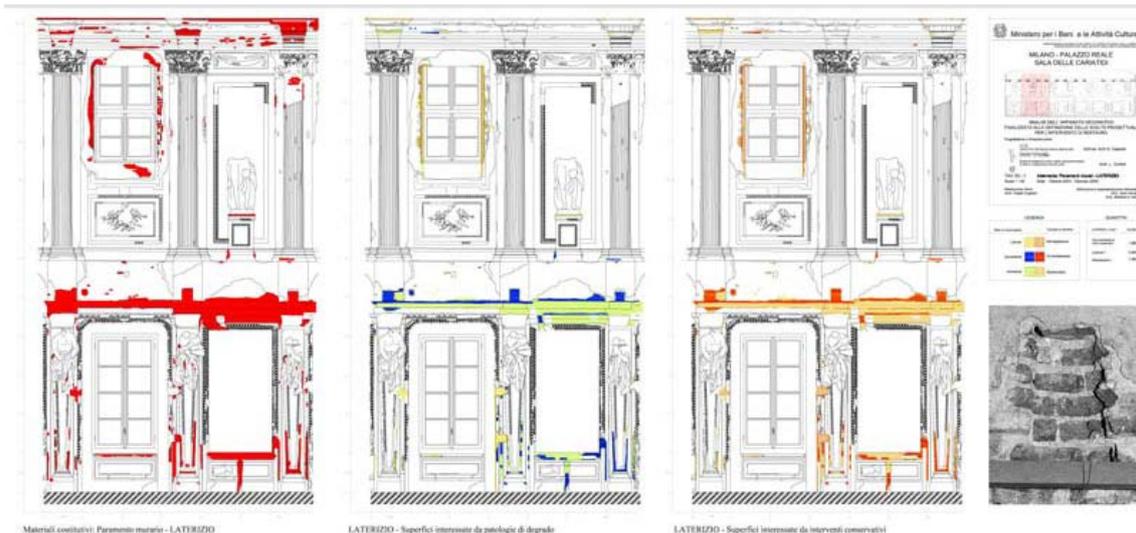
Link 30. Esempio di una mappatura grafica dei danni materiali e degli interventi minimi necessari per reintegrare le superfici della sala: analisi dello strato più profondo della superficie, ossia della struttura muraria in laterizio (Vivio 2005, in Palazzo 2006). *Ejemplo del mapeo gráfico de los daños materiales y de las intervenciones mínimas necesarias para reintegrar las superficies de la sala: análisis del estrato más profundo de la superficie, o sea de la estructura muraria en ladrillos (Vivio 2005, en Palazzo 2006).*

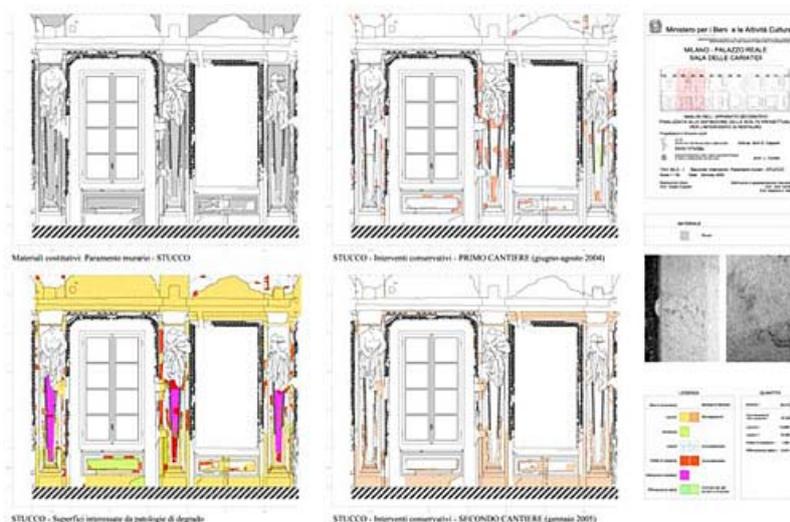
Ilustración 5. Esempio di mappatura grafica dei danni materiali e degli interventi minimi necessari per reintegrare le superfici della sala: analisi dello strato più superficiale, ossia della finitura in stucco decorativo (Vivio 2005, in Palazzo 2006). *Ejemplo de mapeo gráfico de los daños materiales y de las intervenciones mínimas necesarias para reintegrar las superficies de la sala: análisis del estrato más superficial, o sea del acabado en estuco decorativo (Vivio 2005, en Palazzo 2006)*

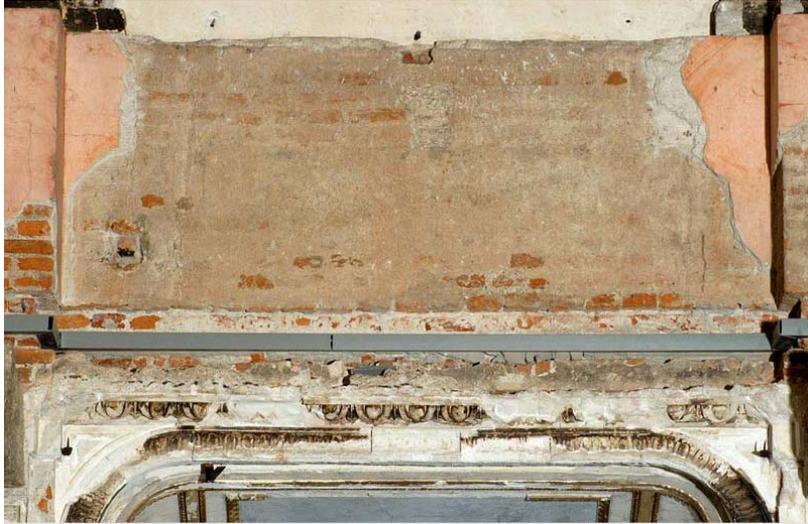
Link 32. Fascia interposta fra i due ordini decorativi con grave perdita degli strati esterni dello stucco di finitura a finto marmo (foto Mauro Ranzani 2004). *Franja interpuesta entre los dos órdenes decorativos con grave pérdida de los estratos externos del estuco acabado a imitación del mármol rosado (foto Mauro Ranzani 2004).*

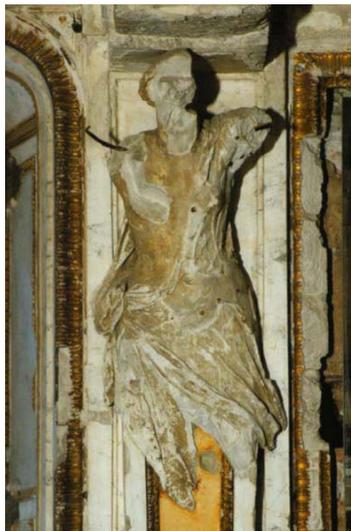
Link 33. Cariatide con supporti metallici scoperti. Si apprezza l'interferenza visuale prodotta dalla frammentazione degli stucchi dorati (in Palazzo 2006). *Cariátide con refuerzos metálicos descubiertos. Se puede ver el estorbo visual producido por la fragmentación de los estucos dorados (en Palazzo 2006).*

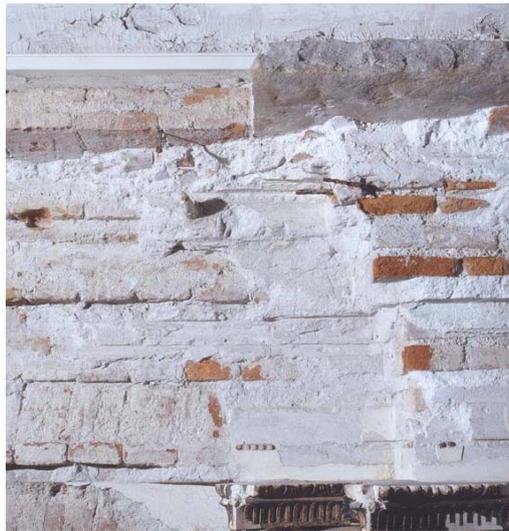
Link 36. Un tratto della cornice superiore della parete, prima della reintegrazione (foto Mauro Ranzani 2004). *Un tramo de la cornisa superior de la pared, antes de la reintegración (foto Mauro Ranzani 2004).*

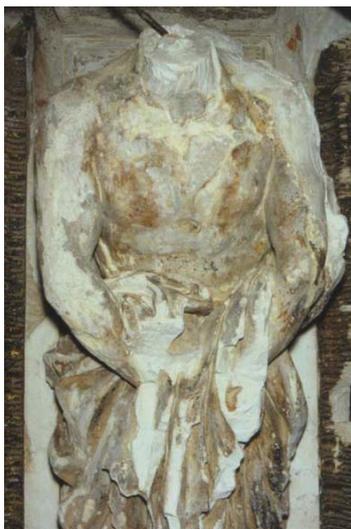
Link 38. Una delle cariatidi prima del restauro (foto Mauro Ranzani 2004, in Palazzo 2006). *Una de las cariatides antes de la restauración (foto Mauro Ranzani, en Palazzo 2006).*
