Estudio constructivo de las ruinas de San Miguel de Sacramenia, como base para su restauración

Constructive study of the ruins of San Miguel of Sacramenia, as base for its restoration

M. Martínez-Monedero (*)

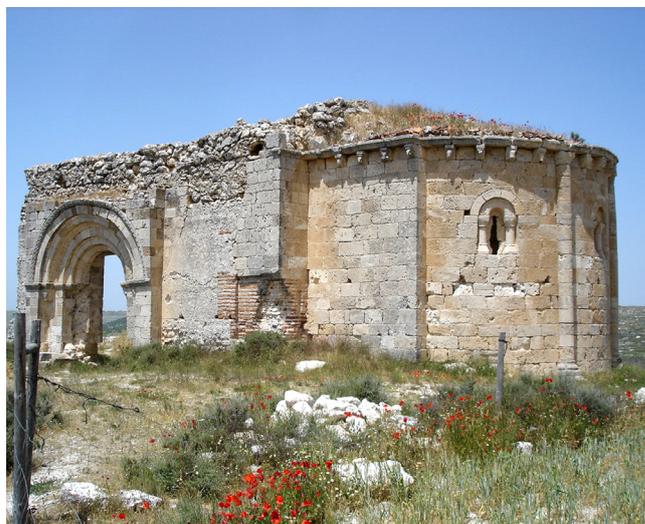
Figura 1. Estado actual de las ruinas de la Ermita desde su lateral sur-este (fotografía del autor).

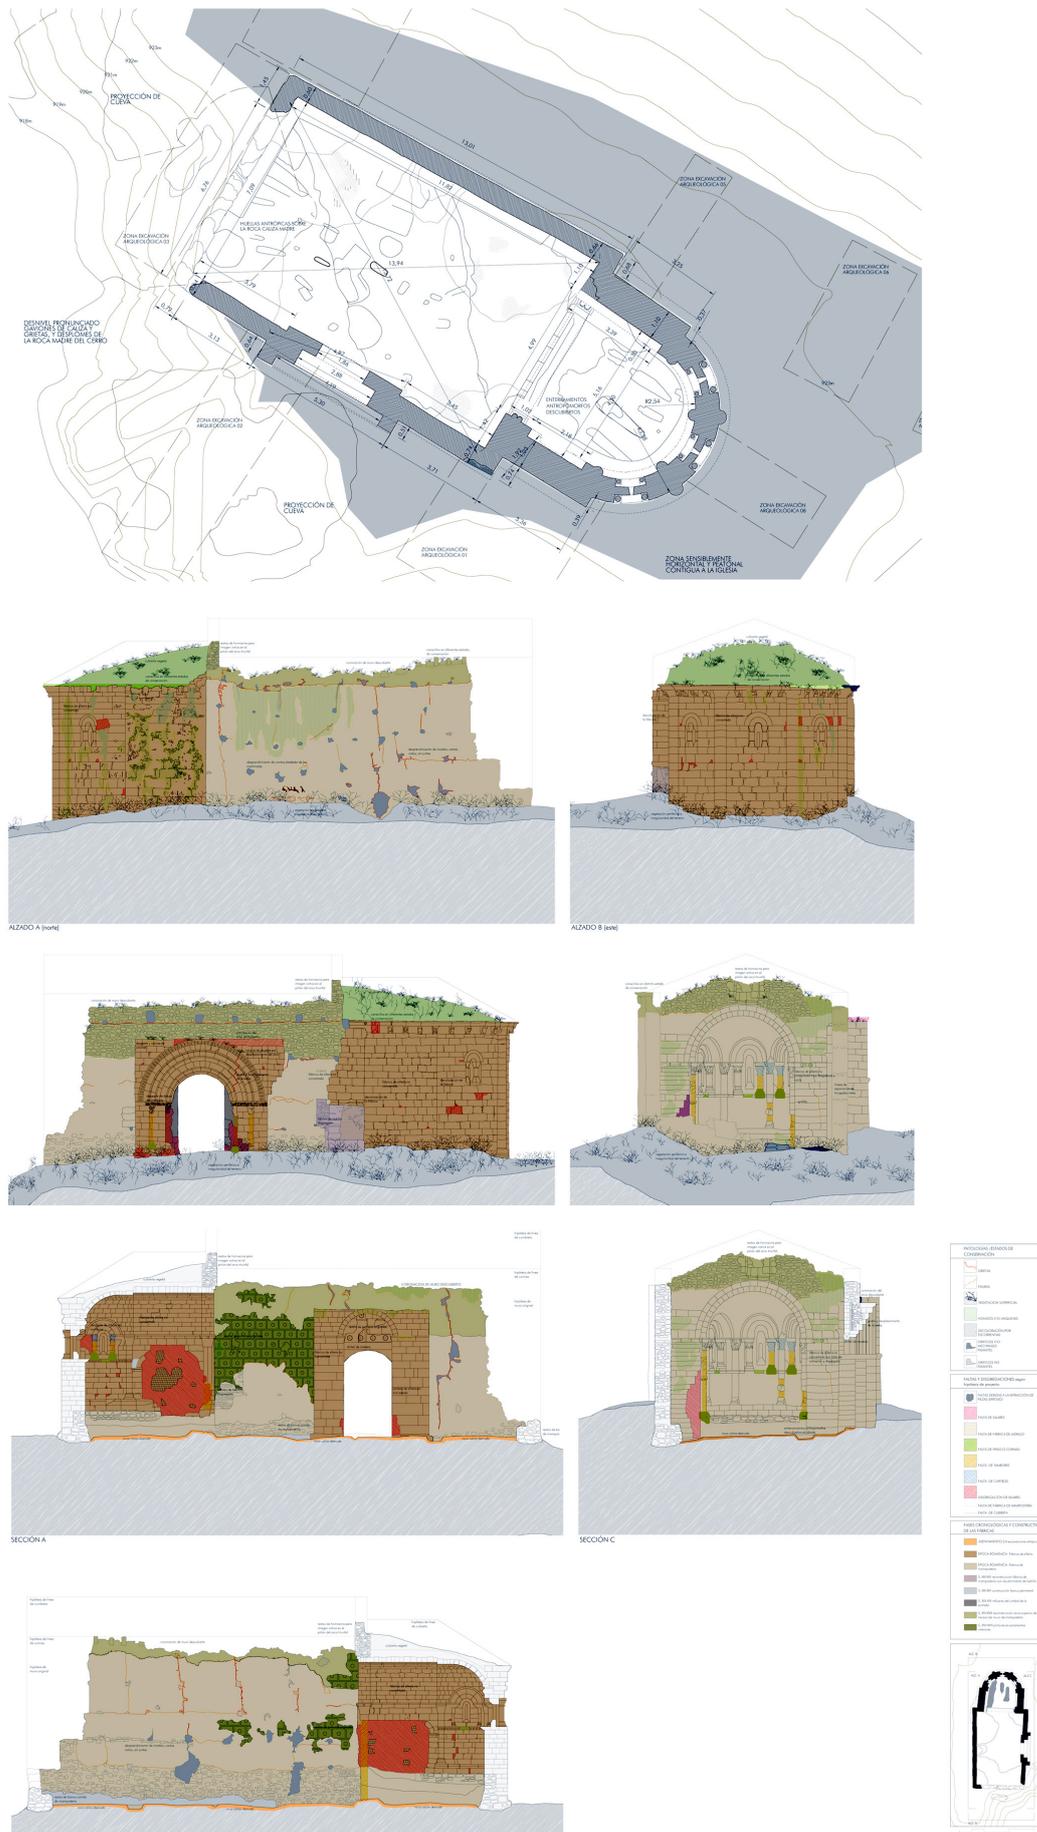
Figura 2. Estudio gráfico constructivo-patológico de la Ermita. Se recogen las patologías principales de su estado constructivo, que se reconocen según un examen visual. Planta de la ermita (arriba), alzados (centro) y secciones (abajo) (Dibujos del autor).

En general las fábricas de los muros de la nave, tanto de esta fase constructiva como de la anterior, han perdido casi por completo todos los recubrimientos que en su día la protegían y aparecen descarnadas. Se aprecian con escasa cohesión, disgregadas, faltas de rejuntado, y expuestas al azote del agua y viento, con numerosas fisuras, grietas y orificios. Sin embargo, no presenta humedades de importancia (por su permanente ventilación), y su aspecto general es vertical y bien aplomado.

Ambas fases constructivas murarias presentan fisuras y grietas que corren en la dirección longitudinal y transversal a los mechinales. Son fisuras de contracción y dilatación de

la fábrica, que se ven ayudadas por la acción del agua, filtrada desde la coronación, que corre por el alma del muro hasta su evacuación por ambas caras. Por ello son más acusadas las verticales que las horizontales (agua por gravedad).

Los muros conservan un testigo de su altura a través de 3 canecillos en su extremo más occidental. En el resto ha desaparecido su coronación y remates de cornisa, entre 40 y 90 cm (con la configuración completa de apoyo y durmiente, que podría tener, para dar asiento a los pares/cerchas de la cubierta leñosa), dejando la fábrica expuesta. La acción del agua ha facilitado el crecimiento de vegetación, bien asentada, que hunde raíces en el interior del muro. También se aprecian hongos y líquenes en toda la superficie, con distribución irregular.

Muchos son, como se ha repasado en las anteriores líneas, los motivos de preocupación sobre el estado constructivo de la Ermita de San Miguel de Sacramenia. Lo deseable, para evitar el seguro colapso al que se puede ver abocada, sería consolidar lo que aún permanece en pie y los interesantes vestigios del interior del templo y periferia más cercana. Esta consolidación debería llevarse a cabo bajo criterios modernos, para no alterar su lectura (15). De este modo no se perdería este ejemplo de arquitectura y, lo que se antoja más valioso, su comprensión como documento histórico, sujeto, en el futuro, a nuevos estudios y conclusiones.
