Diagnosis de una patología en gres porcelánico pegado en fachada

Diagnosis of stoneware pathology placed on bonded façade

L. Delgado-Méndez (*), C. del Moral-Ávila (*), I. Valverde-Palacios (*), I. Valverde-Espinosa (*)

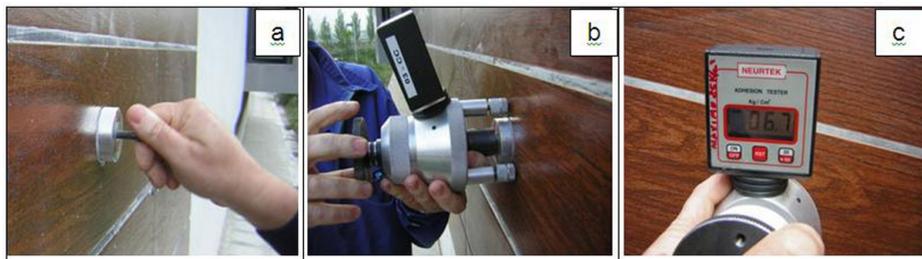
- d) Identificación de la sufridera antes de proceder a su extracción, con el número del ensayo y el bloque donde se encuentra.
- e) Colocación del perno que servirá de asidero al aparato que tiene que tirar de la sufridera (Figura 1.a).

- f) Agarre de la cabeza del perno al adherómetro y aplicación de la fuerza de tracción hasta arrancar el conjunto formado por sufridera-baldosa, con medición directa de la tensión aplicada (Figuras 1.b y 1.c).

Figura 1. Proceso de obtención de muestras.

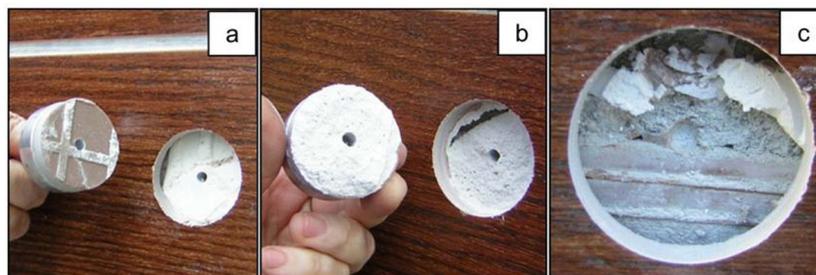
Rotura por adhesión, en la cual la baldosa aparece limpia ya que la fuerza aplicada ha alcanzado la fuerza de adhesión del adhesivo (Figura 2a).

Rotura por cohesión (Figura 2b), aparecen restos de adhesivo adherido a la baldosa ya que la fuerza aplicada ha alcanzado la fuerza de cohesión interna del adhesivo, que es menor que la fuerza de adhesión con la baldosa.

Despegue del adhesivo del ladrillo del cerramiento (Figura 2c), la fuerza de adhesión del adhesivo al ladrillo o al enfoscado es inferior a la fuerza de adhesión a la baldosa y a la fuerza de cohesión interna del adhesivo.

Figura 2. Observación y registro de la rotura.

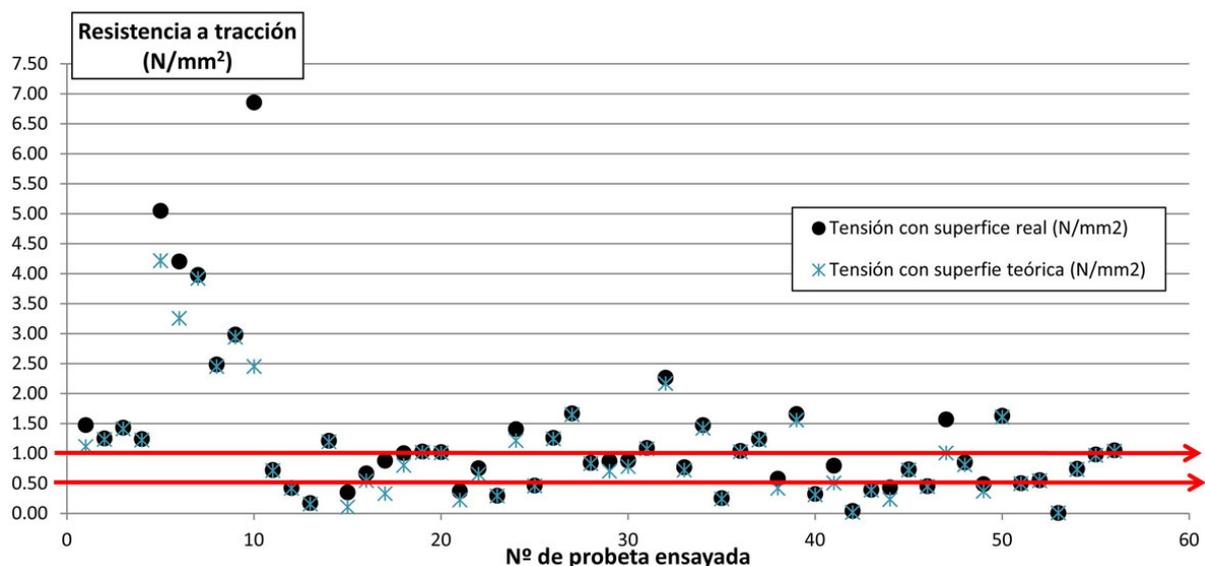
Los resultados obtenidos mostraron que el 35 % era inferior a $0,5 \text{ N}/\text{mm}^2$, el 17 % estaba entre $0,5$ y $1 \text{ N}/\text{mm}^2$ y el 48 % superaba $1 \text{ N}/\text{mm}^2$, como puede comprobarse en el gráfico de la Figura 3.

También se pudo comprobar que de las probetas con una resistencia a tracción inferior a $0,5 \text{ N}/\text{mm}^2$, el 81 % había falla-

do por rotura de adhesión entre la baldosa y el adhesivo (el resto rompió por cohesión del adhesivo). Este tipo de roturas, con resistencias tan bajas, es consecuencia de haber aplicado el adhesivo con el tiempo abierto excedido.

Figura 3. Gráfico que muestra la resistencia a tracción, tanto teórica como real de cada una de las probetas ensayadas.

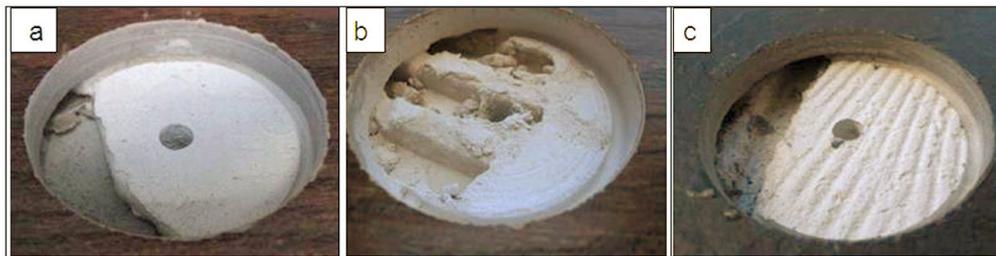
En cuanto a la forma de aplicación del material de agarre, se ha podido comprobar que ha sido mediante pellas de pasta sobre las baldosas, para colocarlas en unas ocasiones directamente sobre el enfoscado de mortero de cemento de la fábrica, y otras mediante un encolado previo del enfoscado, en una variante poco ortodoxa de la técnica de doble encolado. Dicha comprobación se ha efectuado por los siguientes procedimientos:

- b) Analizando las fotografías de los desprendimientos de las baldosas que se tomaron antes de que fuesen reparados por el constructor, donde se podía apreciar con claridad la colocación por pellas.
- c) Analizando el trasdós de las baldosas tras la extracción de las placas para la determinación de la fuerza de adherencia (Figuras 4.a, 4.b y 4.c).
- d) Analizando los orificios que quedaban tras el desmontado de las chapas de acero inoxidable vistas que presionan las baldosas, en las pruebas de detección de los anclajes ocultos.

Figura 4. Análisis del trasdós de la baldosa, para comprobar la forma de colocación del adhesivo.

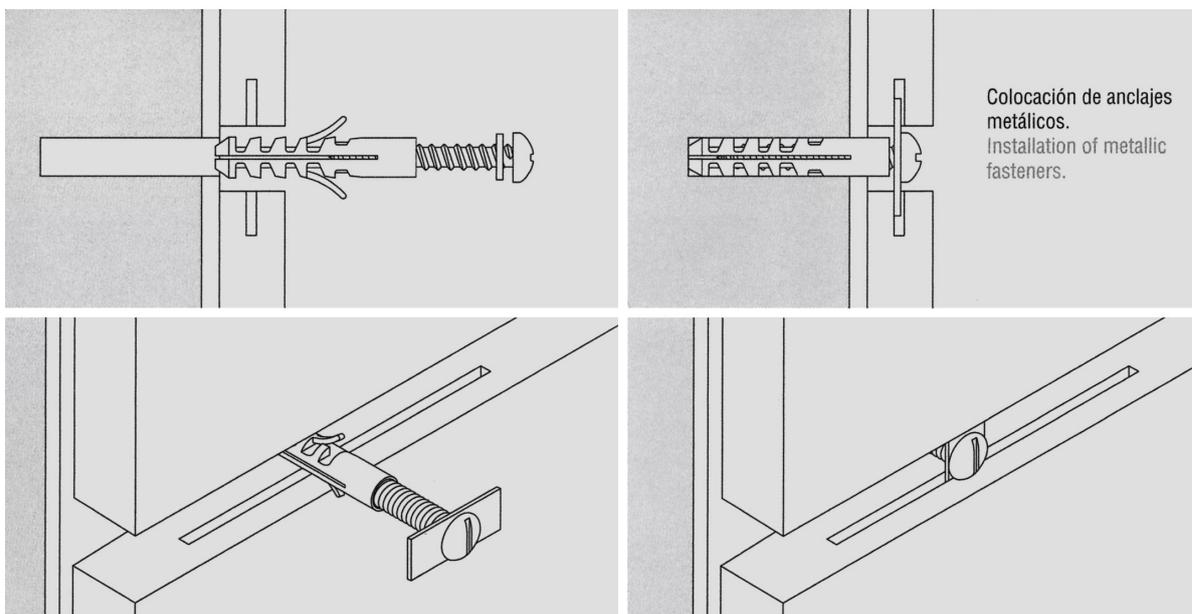
La colocación del adhesivo por pellas, dispuestas en las zonas centrales de las baldosas y no en sus bordes, dejan los bordes huecos en su trasdós. Al ser el borde de la baldosa el lugar de sujeción del anclaje mecánico, que va atornillado al soporte, dicho anclaje está en el aire, al carecer de relleno con adhesivo, lo que anula su posible eficacia en caso de fallo del adhesivo, pues no es un anclaje firme (Figuras 5 y 6).

Figura 5. Colocación de anclaje oculto: la baldosa tiene apoyo en el adhesivo colocado en su trasdós, el anclaje está perfectamente empotrado, pudiendo garantizar así su estabilidad (9).

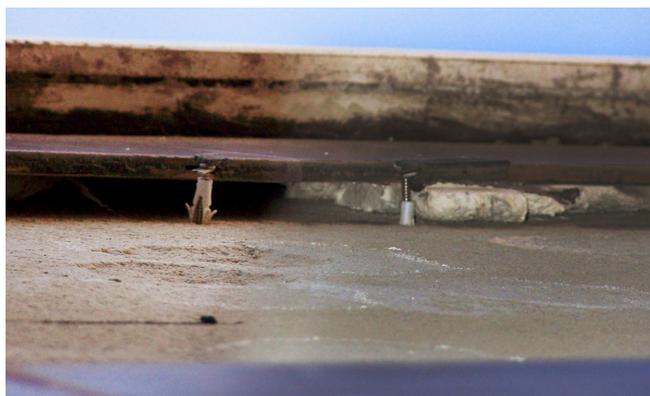
Además de la pérdida de estabilidad que esta deficiente colocación de los anclajes produce por colocarse el tornillo empotrado solo por su punta, los huecos tras las baldosas, al permitir la escorrentía del agua de lluvia y condensación por su trasdós, provocan un proceso de hidratación de los silicatos, de carbonatación, con posible transformación parcial a bicarbonato cálcico (solubilidad de 745 g/l, frente a 1,8 g/l de

Figura 6. Canto de una baldosa pegada por pellas. El tornillo de fijación del anclaje está empotrado solo por la punta, por lo que el anclaje pierde estabilidad y capacidad de soportar la baldosa. Fotografía tomada *in situ*, tras el desprendimiento de una baldosa.

- 3) La colocación mediante pellas ha dejado hueco el trasdós de los bordes de las baldosas, por lo que los anclajes mecánicos tenían solo la punta del tornillo de fijación empotrada, no pudiendo cumplir su misión de sujetar las baldosas en caso de fallo del adhesivo, al quedar el anclaje inestable.
