UN PROBLEMA CONSTRUCTIVO NO RESUELTO EN FACHADAS DE FÁBRICA VISTA DE LADRILLO

Emilio Herrera Cardenete¹, Roser Martínez Ramos e Iruela², Emilio Herrera Fiestas³ y Juan Francisco García Nofuentes⁴

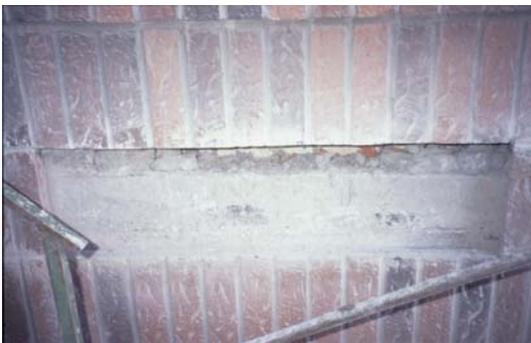
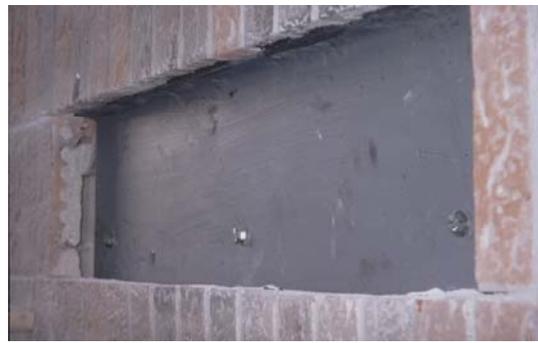
La citada operación permitió la obtención de datos objetivos para identificar la causa de los daños existentes en la fachada, constatándose como tal la falta de apoyo suficiente en los respectivos bordes de forjado de cada planta, debido a desviaciones en el plomo de los mismos y a la escasa dimensión de tizón de los ladrillos. Ello acompañado de un efecto de acumulación de cargas, dado que el peso de la fábrica no se depositaba en el borde de su correspondiente forjado. Todo ello según se había diagnosticado.

Figuras 2 y 3.- Preparación de canto de forjado y disposición de pieza de calzo.

Dado que las fábricas carecían del apoyo suficiente, se exigió la disposición en los bordes del forjado de calzos de acero sobre los que cargar el cerramiento de ladrillo de la parte superior.

Dichos calzos se determinaron por piezas elaboradas con chapa de acero de 5 mm de espesor plegada en L, dispuestas en el canto de forjado mediante anclaje con fijaciones resistentes autoperforadoras tipo HILTI M-10 cada 33 cm, con adaptación de superficies de contacto con mortero de resina epoxi.

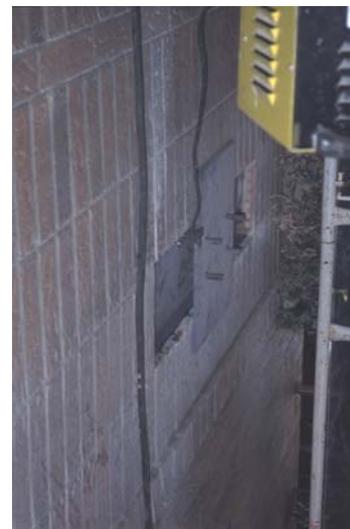
Figura 4.- Disposición de placa de acero para anclaje del paño de fábrica.

La operación incluyó, consiguientemente, la extracción de piezas cerámicas necesarias para operar en canto de forjados y la reposición posterior de las mismas, así como la colocación de placas de acero para anclaje de los paños de fábrica de ladrillo a la estructura de hormigón, para garantizar la estabilidad de los mismos frente al vuelco.

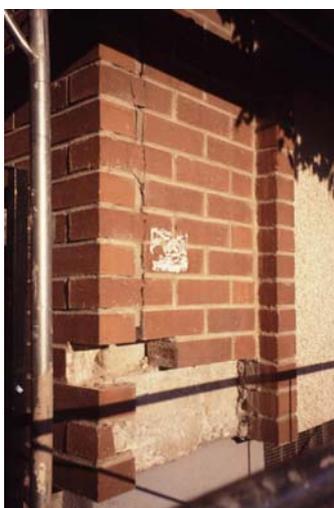
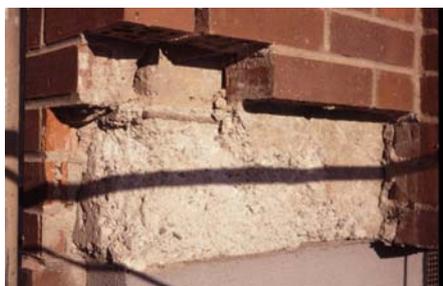
Las fachadas de fábrica de ladrillo manifestaban grietas y fisuras cuya causa primordial era la falta de apoyo suficiente en los bordes de forjado de cada planta, debida a defectos de ejecución de los paños, agravada por desviaciones en el plomo de dichos bordes aunque, posiblemente, en concurrencia con otras causas, como la deformación elástica de la obra debida al peso propio, la deformación plástica del mortero de las juntas, el comportamiento de los paños de fábrica frente a las variaciones térmicas, etc.

En algunos casos, lo anterior se acompaña de un efecto de acumulación de cargas, dado que el peso de la fábrica puede transmitirse entre plantas, al no haber podido depositarse convenientemente en el borde de su correspondiente forjado, acrecentando deformaciones en voladizos que, sin la sobrecarga que produce dicha situación, se hubieran podido mantener en un valor admisible de deformación.

Figuras 5 y 6.- Desprendimiento de piezas de ladrillo sin apoyo en canto de forjado.

Dada la falta de apoyo sobre bordes de forjado que sufrían los paños de fábrica, se dispusieron calzos formados por una chapa de acero de 5 mm de espesor plegada en L y anclada al borde del forjado mediante fijaciones resistentes autoperforadoras tipo HILTI M-10, dispuestas cada 30 cm y acomodadas a la superficie de recibo mediante resina epoxi de dos componentes.

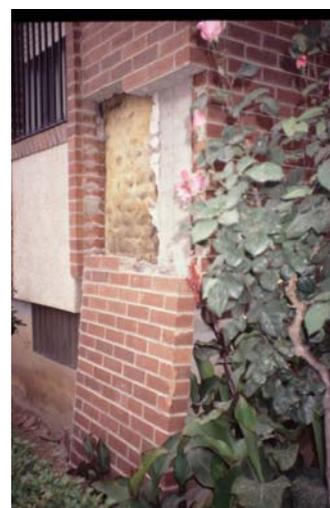
La perfecta identificación de la relación causa-efecto de dicha patología pudo ser constatada al producirse el desprendimiento y caída de parte de un paño de fachada, con grave riesgo de nuevos desprendimientos.

Figura 7.- Desprendimiento y caída de un trozo del paño de fábrica.

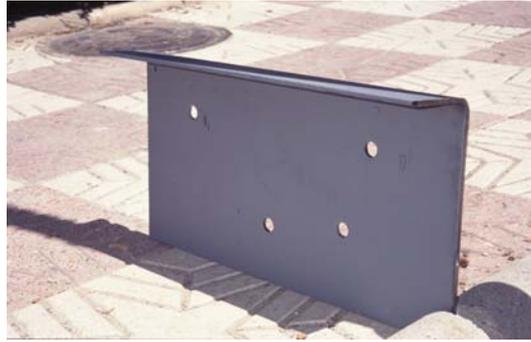
Figura 8.- Pieza calzo de chapa de acero.

La ejecución de lo anterior supone la extracción previa de piezas cerámicas necesarias para operar en el canto del forjado y la reposición posterior de las mismas, cargando sobre la pieza de chapa plegada de acero introducida el cerramiento de ladrillo de la parte superior.

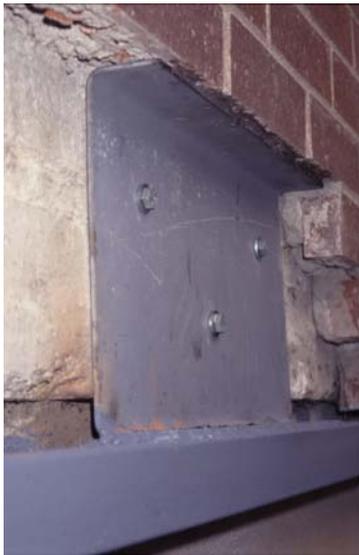
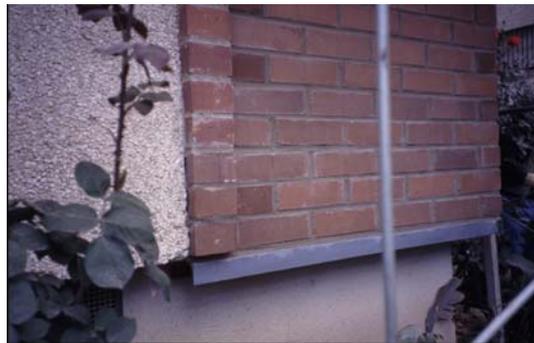
Figuras 9 y 10.- Pieza de calzo colocada con perfil de borde.

El arranque inferior de los paños de fachada sobre voladizo, por debajo del nivel del forjado de planta baja, se quedó recogido mediante un perfil de acero laminado UPN-120 dispuesto en horizontal, que recorre el borde de forma continua, sujeto mediante soldadura a las chapas de acero descritas colocadas en el primer canto de forjado.
