# PROCESO DE INTERVENCIÓN EN EL PATRIMONIO ARQUITECTÓNICO Y URBANO DE GRANADA

ÁNGEL FERNÁNDEZ AVIDAD  
MARCELINO MARTÍN MONTERO  
Arquitectos

Nos vamos a referir a la restauración de los chapiteles de la Basílica de las Angustias y a la recuperación del edificio situado en Puente Cabrera 1, frente a la Carrera del Darro.

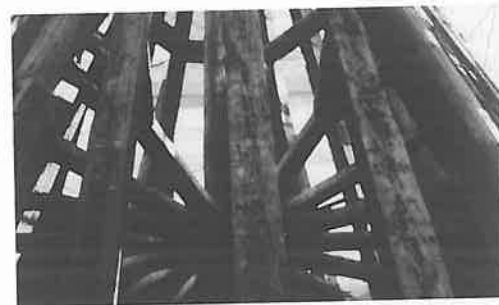
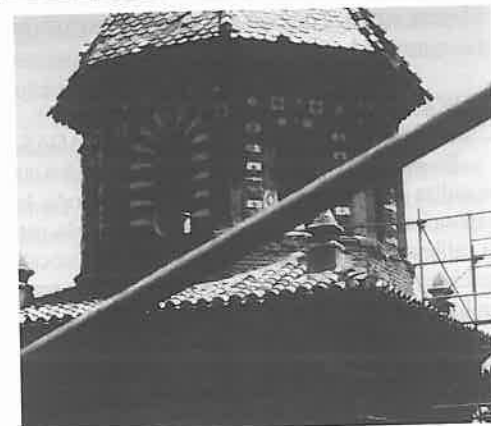
En 1986 se procedió a la restauración de los chapiteles, levantado el material de cubrición, pizarra y mortero. Se confirmó el mal estado en que se encontraba la estructura de madera y la tablazón. Debido a las permanentes filtraciones del agua de lluvia, las secciones de las escuadrías de madera, en ciertos lugares prácticamente habían desaparecido, en algunos casos las pletinas metálicas, que previsiblemente rigidizaban los nudos se presentaban vacías, así las estructuras de madera que conformaban los chapiteles presentaban desplomes superiores a los 25 cms. Se podría afirmar que los chapiteles no se habían caído por que, evidentemente, su estructura era hipostática.

Detalle del estado previo de los chapiteles.

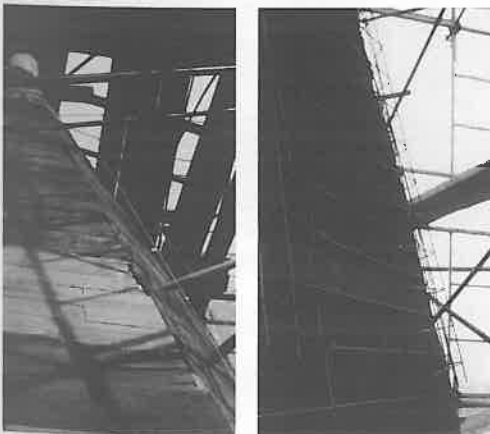
Proceso de construcción de la losa de hormigón y reparación de elementos dañados.

La solución análoga fue sustituir la primitiva capa de mortero, que sobre la tablazón sostenía a la pizarra, por una losa oculta de hormigón armado con encofrado perdido a ambas caras; siendo una la tablazón tradicional restaurada y la otra un machihembrado de madera donde se anclaron las nuevas piezas de pizarra. La estructura de madera originaria fue tratada con aceite de creosota para que recuperara su fle-

xibilidad, no obstante, para garantizar la seguridad hubo que sustituir los tramos de escuadrías de madera más dañados.

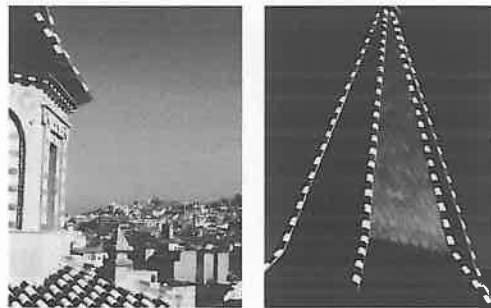
Imagen final.

Los paramentos exteriores se restauraron con mortero y conservando, en unos casos y reponiendo en otros, cada pieza cerámica vidriada de la decoración, fabricada ex profeso artesanalmente en hornos de leña según los antiguos procedimientos musulmanes y labrada a mano con sencillas figuras geométricas.

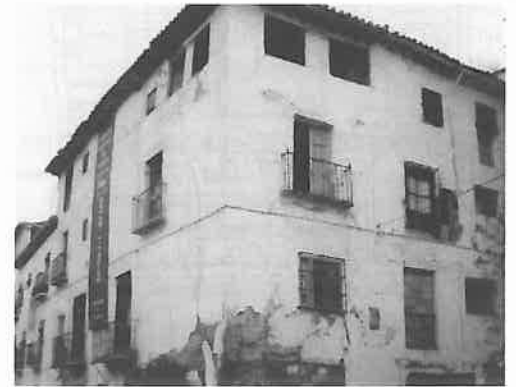
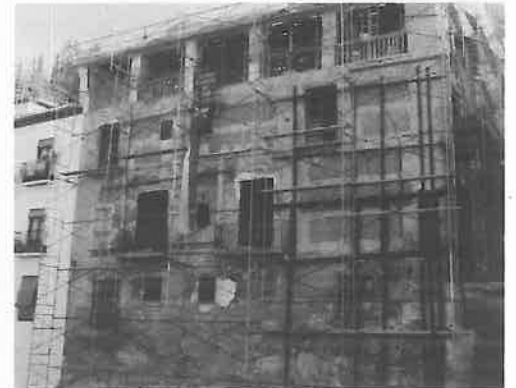
Vista del edificio a la Carrera del Darro antes y después del inicio de las obras.

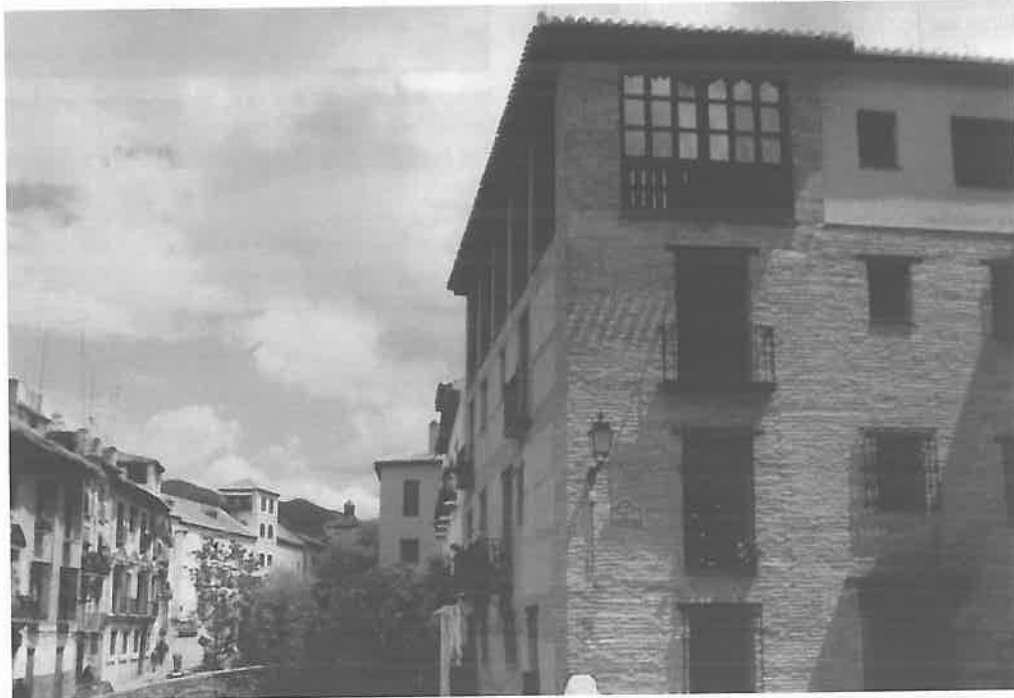
Recuperación de la tipología y el aspecto original, una vez realizado el picado completo de fachada e interiores, a destacar el mal estado de los muros de carga tanto externos como internos, presentando la esquina del río con Puente Cabrera una rotura de la

Planta segunda y vista a la Carrera del Darro, una vez concluida la obra.

fábrica de ladrillo con un peligroso ángulo diedro de deslizamiento. Restauración de esta cruja, situada paralela y con arranque desde el nivel del río, que se

desplomaba más de 70 centímetros hacia el vacío, siendo del orden de 10 centímetros en planta baja y mas de 20 en las plantas superiores.

Para la restauración de la obra fue necesario sujetar la fachada y dada la altura de la misma, se procedió a su atirantado lateral mediante estructura metálica y cables anclados a los muros transversales del propio edificio, que hubo que consolidar previamente.

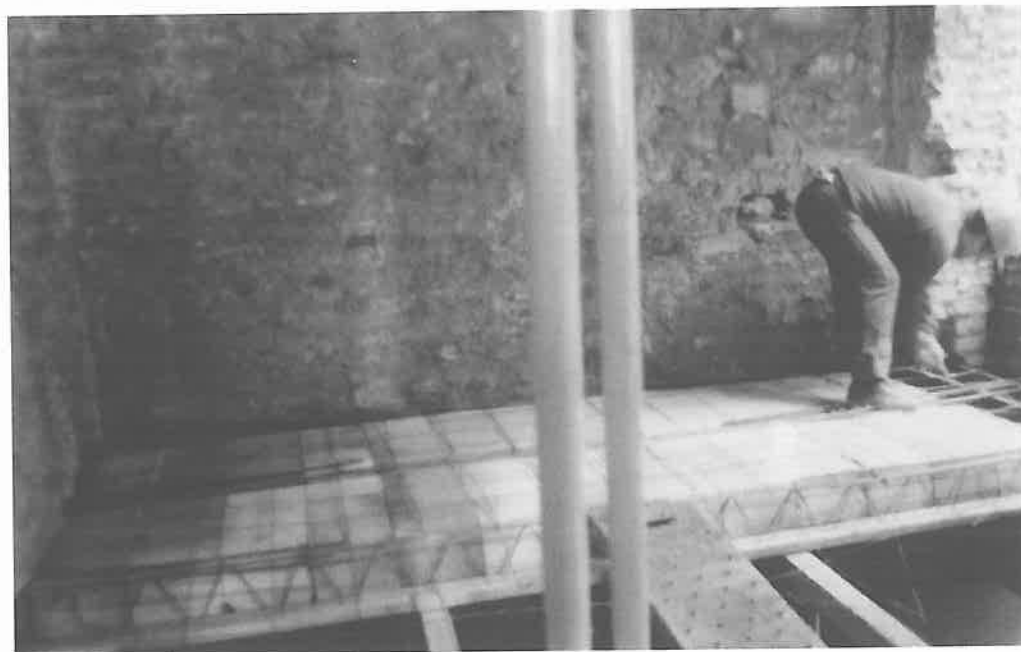
Ejecución del primer forjado en techo de planta baja.

Una vez realizado ésto se procedió al zunchado complejo y cauteloso de las cabezas de las viguetas de los nuevos forjados, alojado en el espesor de los muros, con la consolidación paulatina de éstos y la recuperación de su capacidad portante. Los muros fueron restaurados, gracias a su espesor, en dos fases: en la primera por el interior aplomando y trabando el ladrillo con la fábrica existente; en la segunda, aplomando y restaurando la fachada.
