EVALUACIÓN PATOLÓGICA DE LA VULNERABILIDAD SÍSMICA Y EFECTOS
DEL OLEAJE EN EL FUERTE-BATERÍA DE SAN JOSÉ Y SAN FERNANDO DE
BOCACHICA

Arnoldo Berrocal Olave

UNIVERSIDAD DE GRANADA
Departamento de Historia del Arte
Junio de 2018.

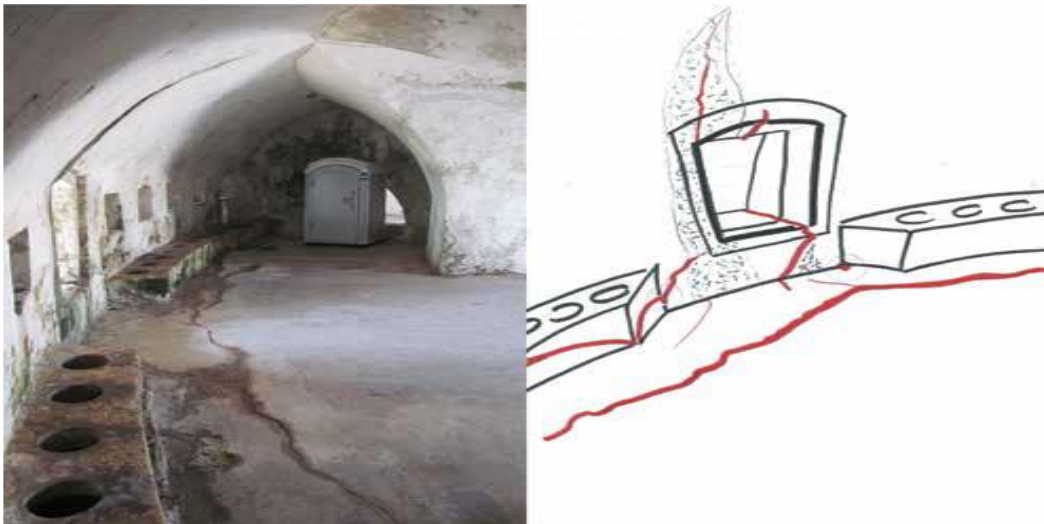
Ilustración 47. Esquema del patrón de grietas que presenta la necesaria o cuarto de baños. Paradiso, M.; Galassi, S.; Benedetti, S. (2013) [Fotografía e Ilustración]. Recuperado de *“Una contribución para conocer el Fuerte San Fernando de Bocachica, Cartagena de Indias, Colombia; hace un aporte con este esquema que define perfectamente el patrón de agrietamiento de la zona evaluada”*.

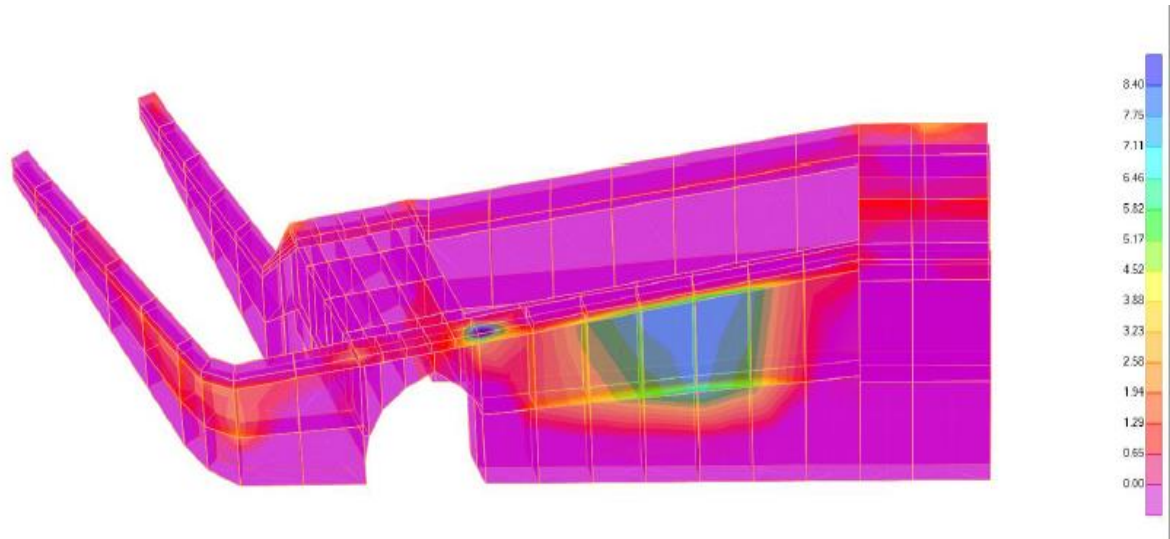
Ilustración 61. Sobreesfuerzos por tracción (S33), en el concreto colonial que conforma la rampa. Berrocal, A. (2016) [Ilustración]. Recuperado de los Modelos de los Fuertes, SAP 2000 V.16.1.1.

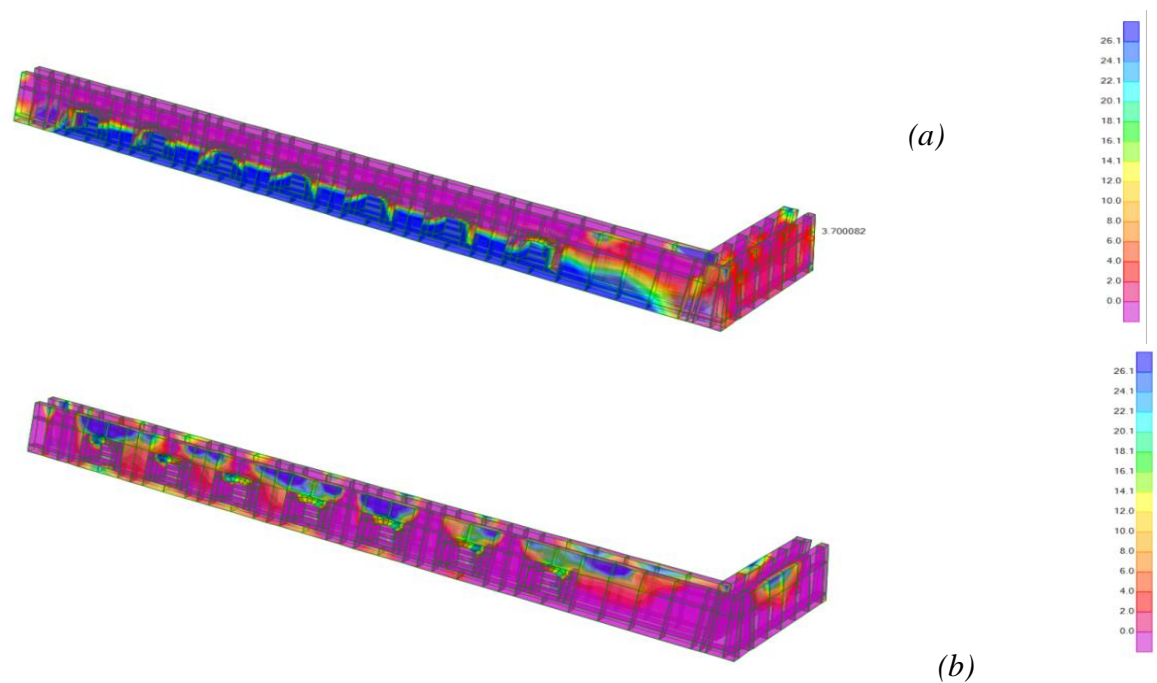
Ilustración 64. Sobreesfuerzos presentados en la escarpa: (a) Caliza murete, esfuerzo de tracción S11; (b) Caliza murete, esfuerzo de tracción S33. Berrocal, A. (2016) [Ilustración]. Recuperado de los Modelos de los Fuertes, SAP 2000 V.16.1.1.

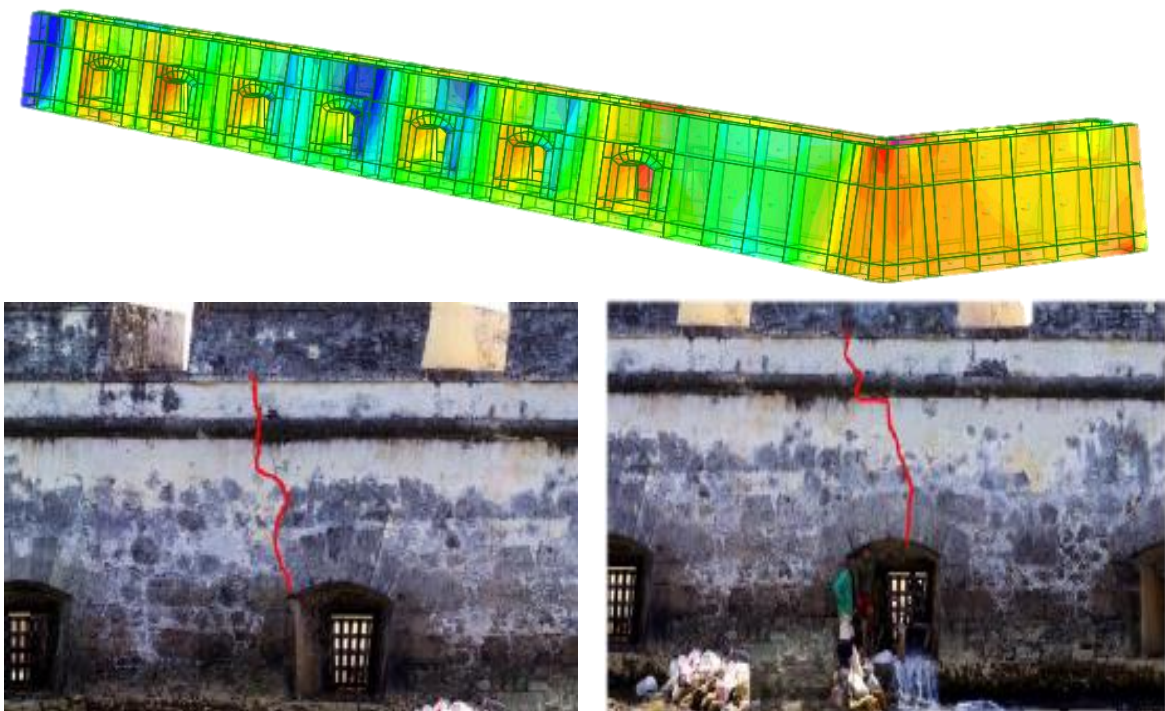
Ilustración 65. Esfuerzos cortantes presentados en la escarpa al considerar la socavación bajo la condición de interacción suelo estructura. Berrocal, A. (2016) [Ilustración]. Recuperado de los Modelos de los Fuertes, SAP 2000 V.16.1.1

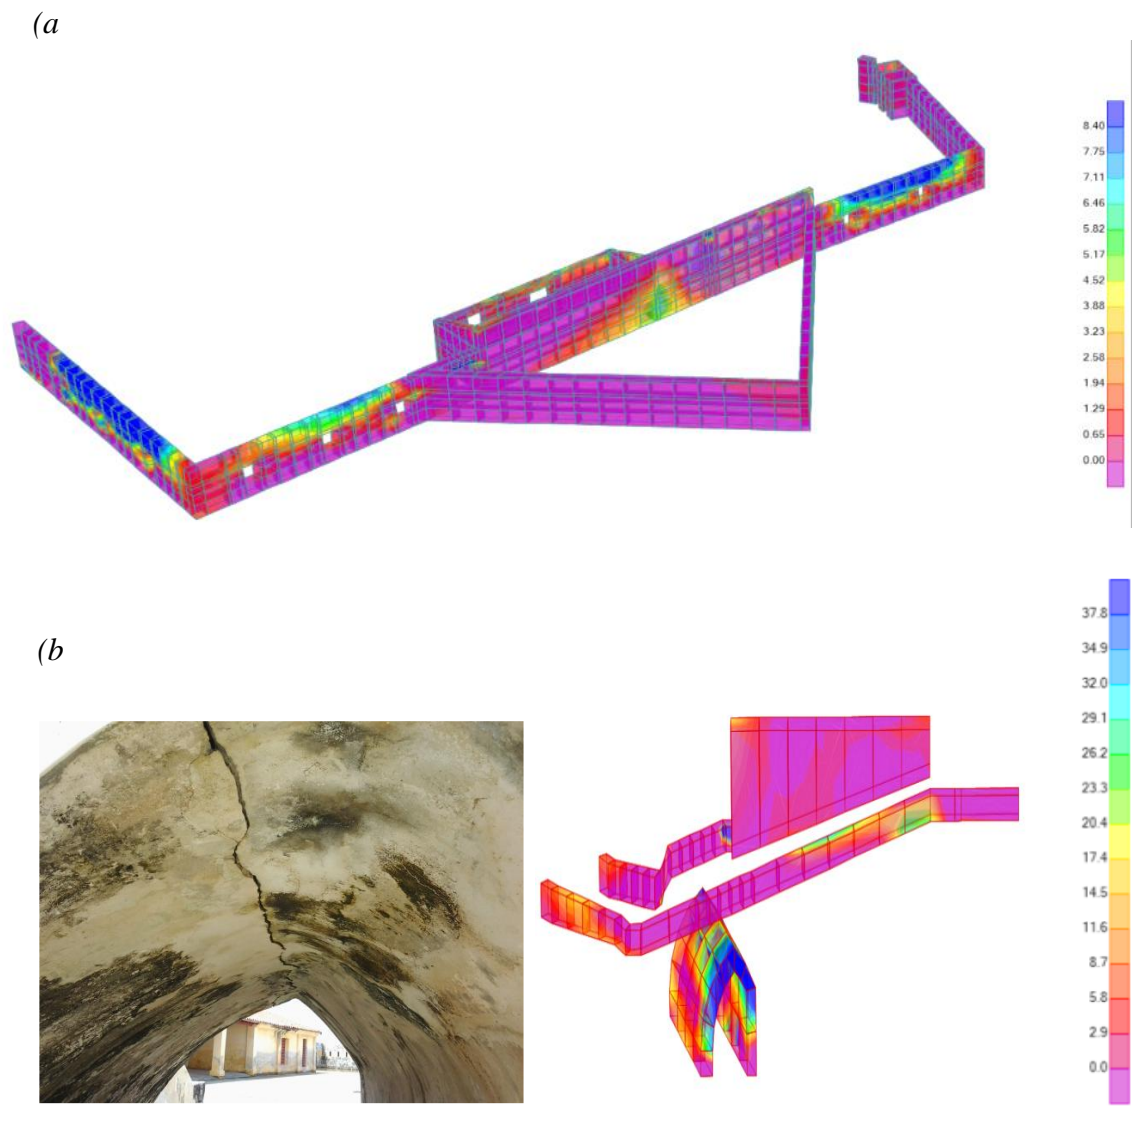
Ilustración 67. (a) Sobreesfuerzo de tracción S11 presentado en el muro externo (concreto colonial); (b) Sobreesfuerzo de tracción S22 presentado en la rampa (ladrillo), grieta en la clave de la bóveda. Berrocal, A. (2016) [Ilustración]. Recuperado de los Modelos de los Fuertes, SAP 2000 V.16.1.1.

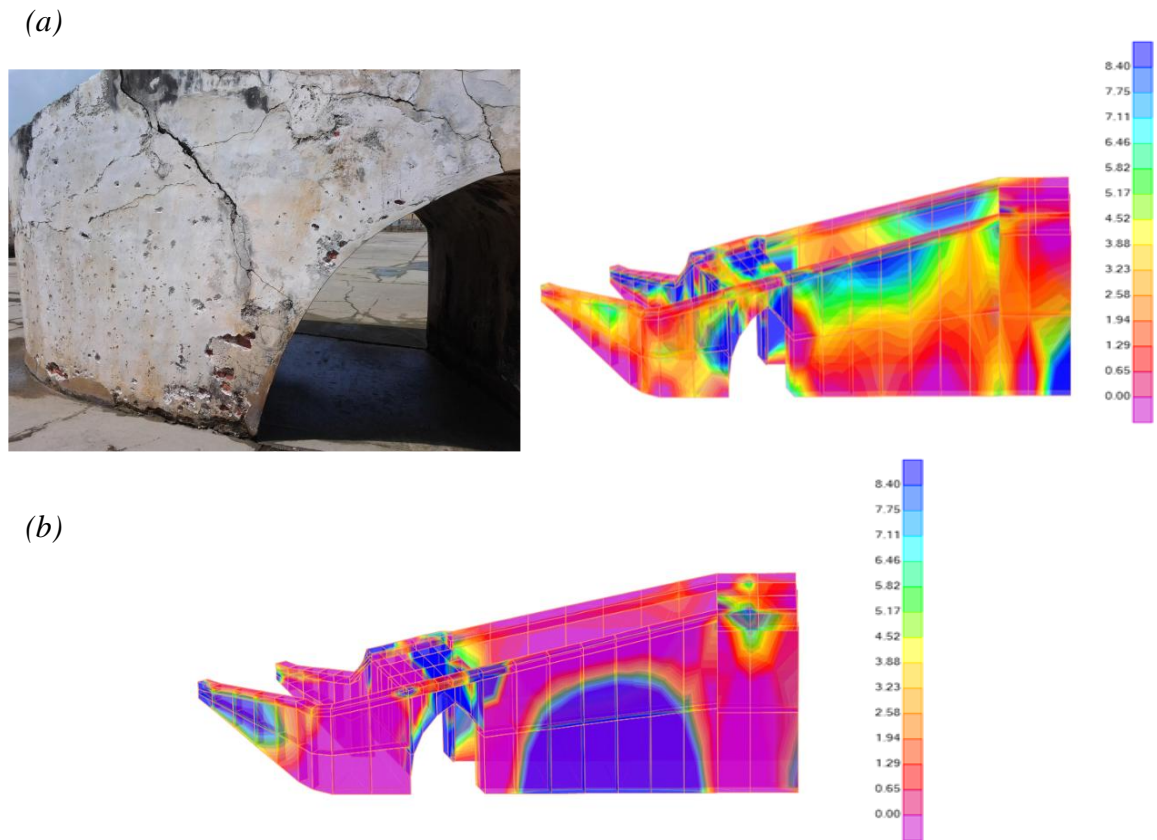
Ilustración 68. (a) Sobreesfuerzo de tracción S11 presentado en el muro externo (concreto-colonial); (b) Concentración esfuerzos de tracción S22 presentado en la rampa (concreto colonial). Berrocal, A. (2016) [Ilustración]. Recuperado de los Modelos de los Fuertes, SAP 2000 V.16.1.1.

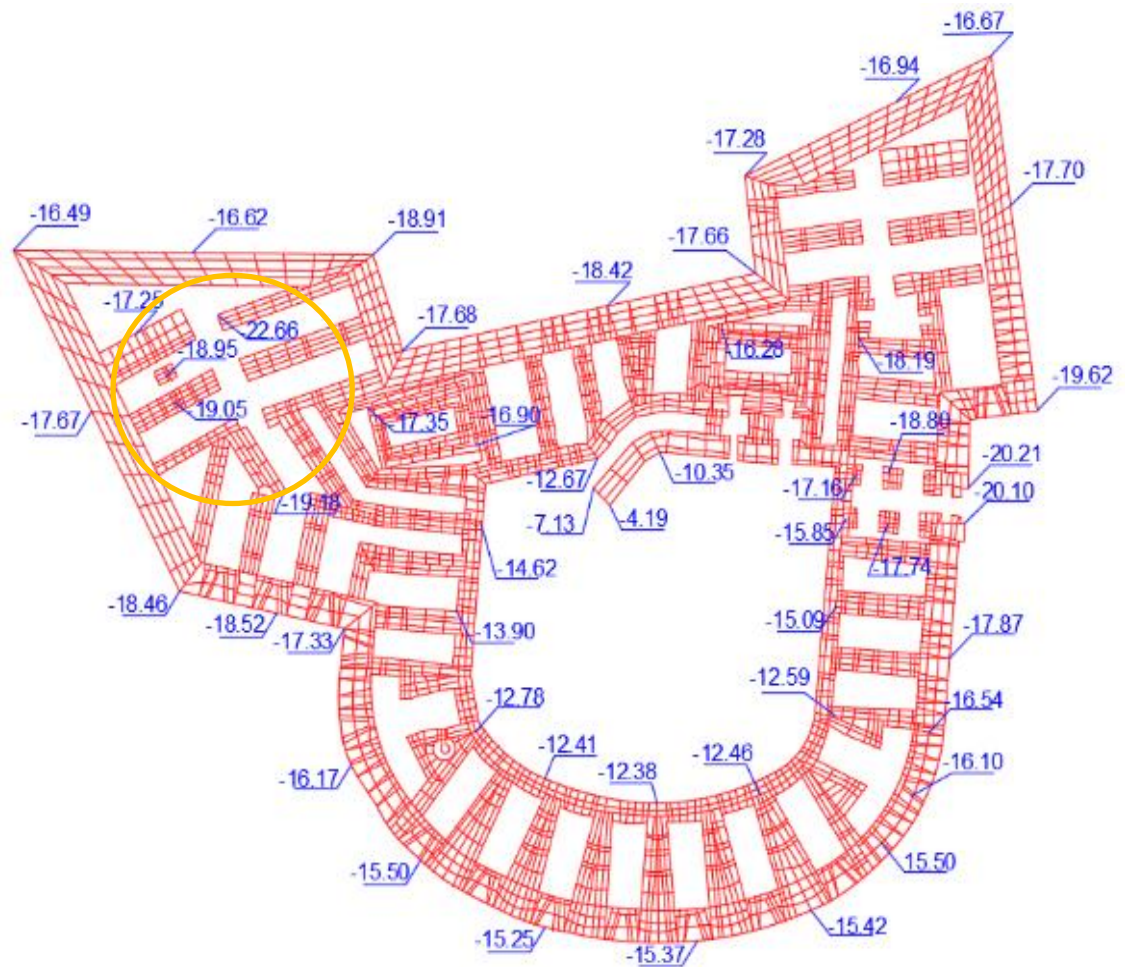
Ilustración 90. Esquema de asentamientos para el Fuerte San Fernando, expresados en milímetros (mm). Berrocal, A. (2016) [Ilustración]. Recuperado de Modelos fuertes SAP 2000 V.16.1.1

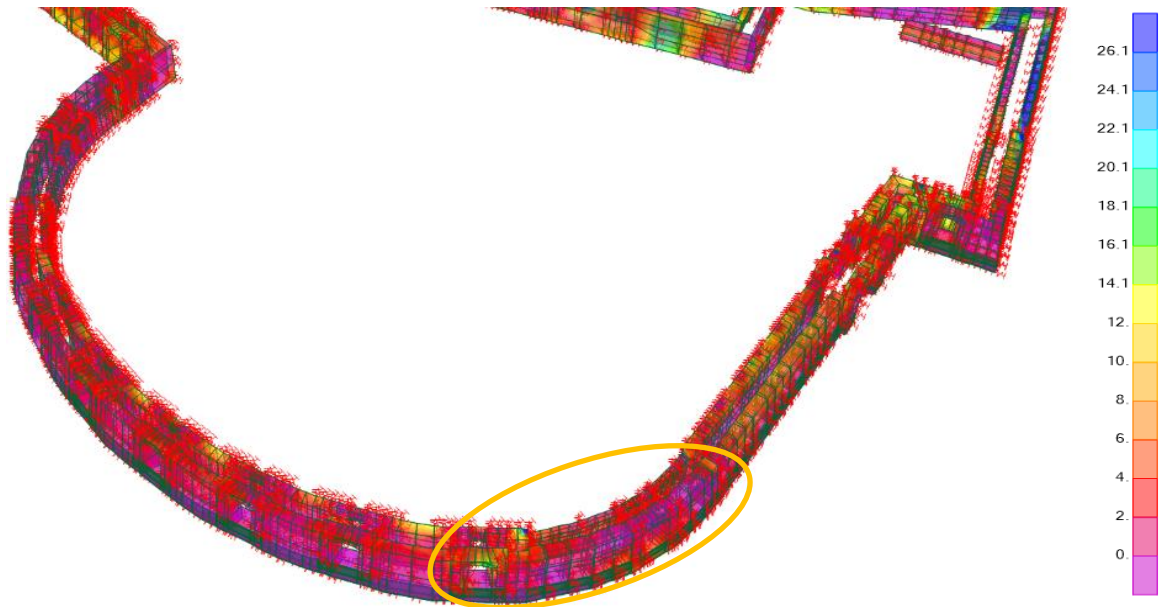
Ilustración 92. Diagramas de sobre-esfuerzos a tracción (S22) mostrados en la necesaria al suprimir del modelo los *spring*. Escarpa (Concreto colonial y Caliza Murete). Berrocal, A. (2016) [Ilustración]. Recuperado de Modelos fuertes SAP 2000 V.16.1.1

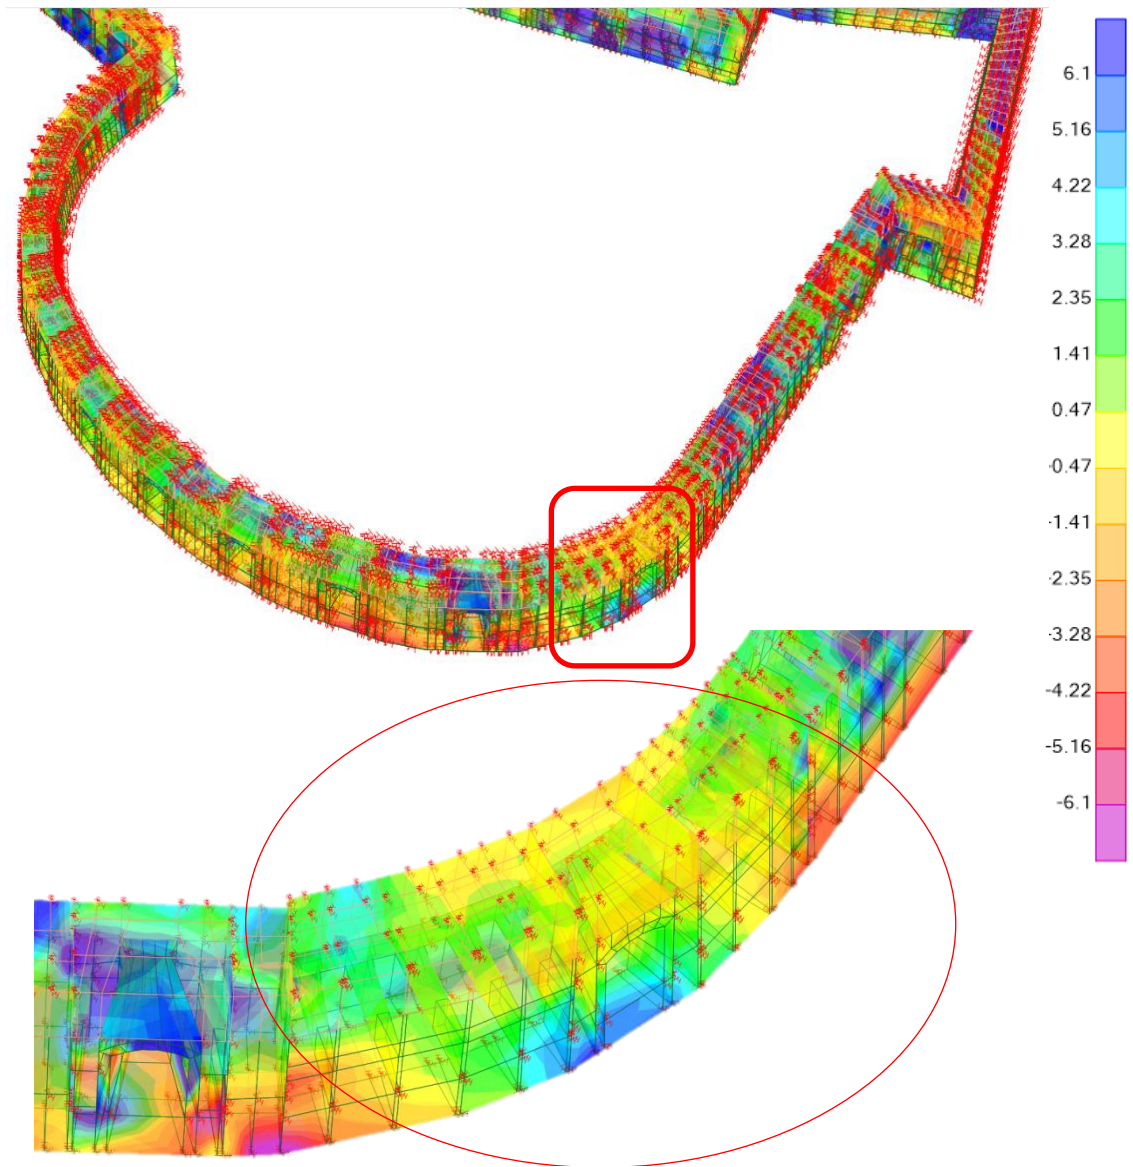
Ilustración 93. Diagramas de sobreesfuerzos que evidencian la concentración de esfuerzos de corte S22 en la zona baja del muro de la Escarpa-Concreto Colonial. Berrocal, A. (2016) [Ilustración]. Recuperado de Modelos fuertes SAP 2000 V.16.1.1

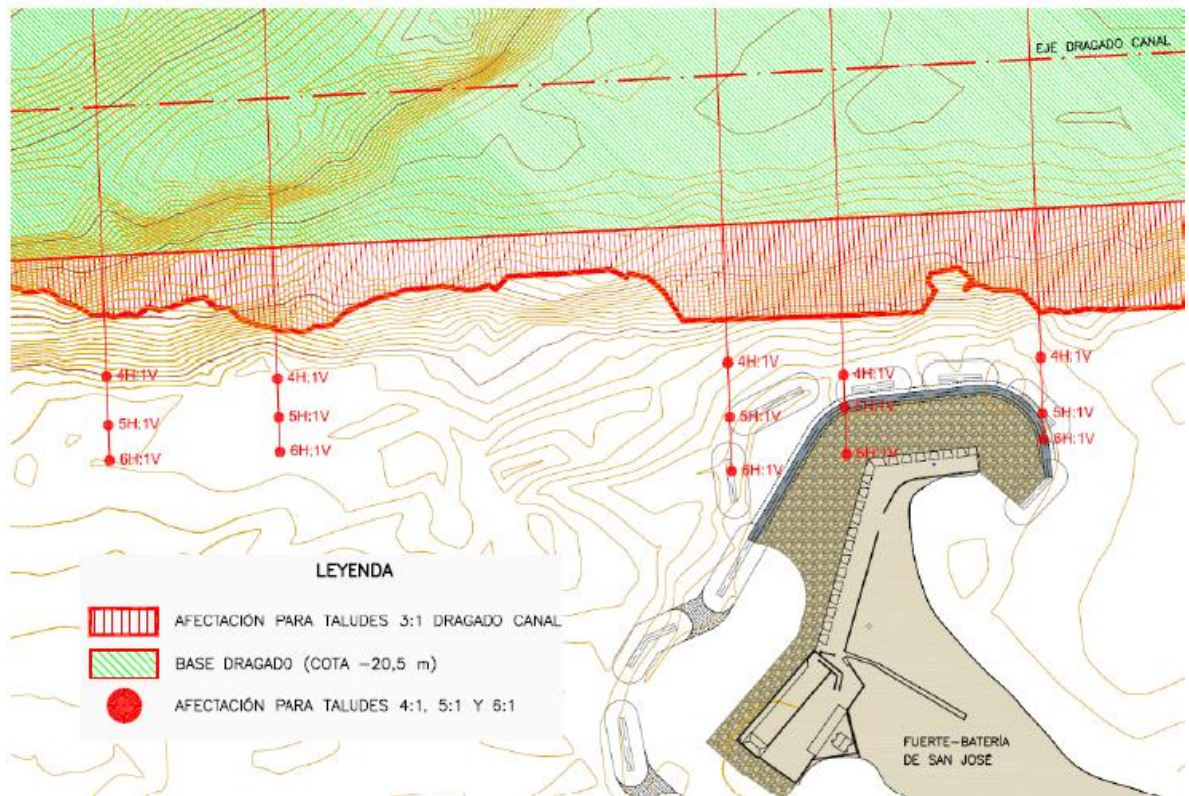
Ilustración 116. Zona afectada en planta por el dragado del canal, con taludes de hasta de 6H: 1V, y puntos de corte con el fondo marino para el resto de taludes estudiados. Catalá, J.; Calderón, P. (2014) [Ilustración]. Recuperado de “Informe Universidad de Valencia”.

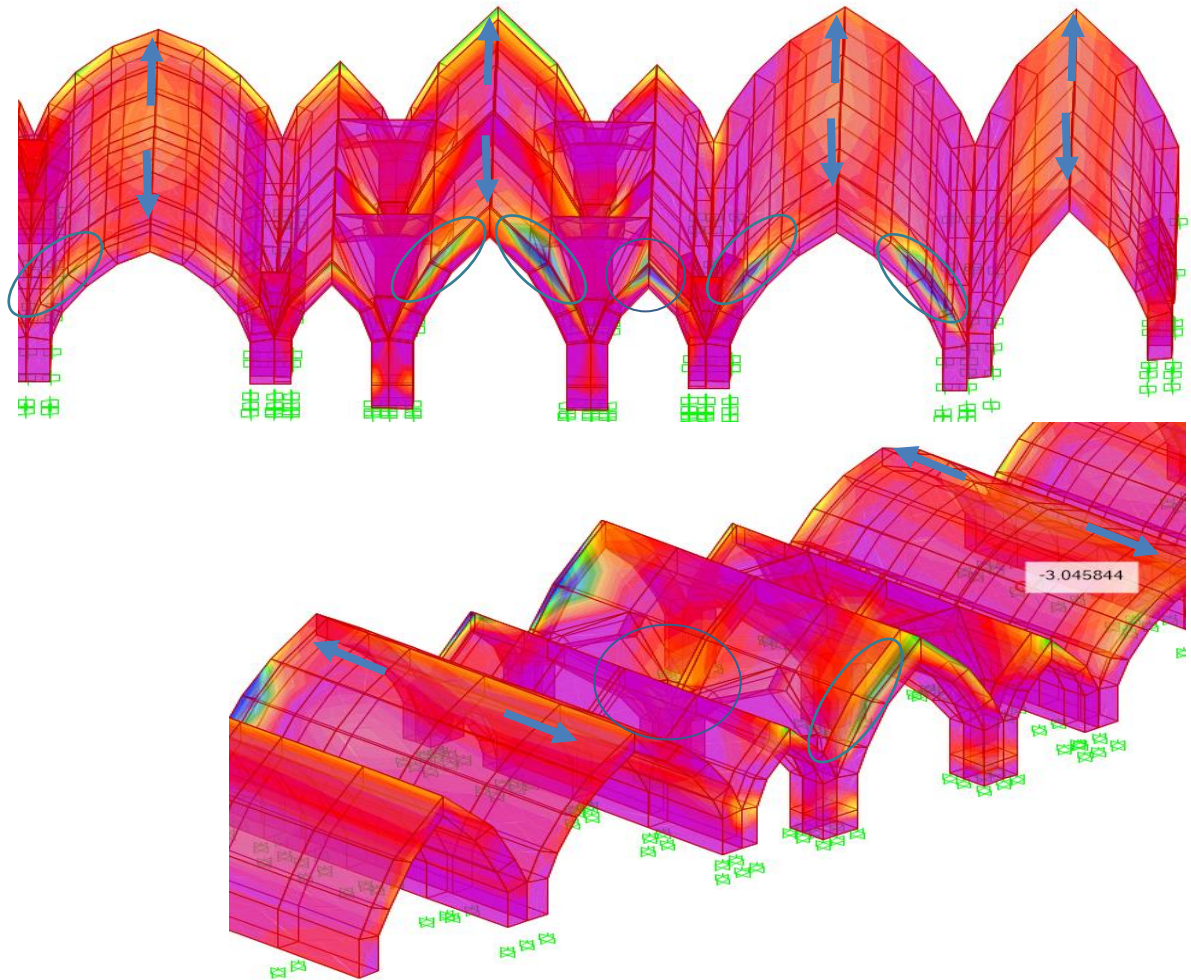
Ilustración 129. Diagramas que muestran los esfuerzos a tracción S11 que se presentan en sentido paralelo a la clave de las bóvedas; condición de empotramiento. Berrocal, A. (2017) [Ilustración]. Recuperado de Modelos Fuertes SAP 2000 V.16.1.1

Ilustración 130. Fibras de carbono para reforzamiento en la dirección S11. Berrocal, A. (2017) [Ilustración]. Recuperado de Modelos Fuertes SAP 2000 V.16.1.1

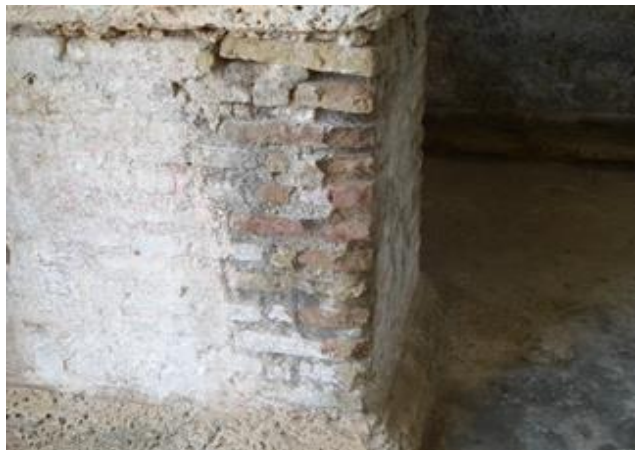
Físicas	<input checked="" type="checkbox"/>	Riesgo Estimado	Leve	<input checked="" type="checkbox"/>																													
Mecánicas	<input type="checkbox"/>	Moderado	<input type="checkbox"/>																														
Químicas	<input checked="" type="checkbox"/>	Grave	<input type="checkbox"/>																														
Biológicas	<input type="checkbox"/>	Muy Grave	<input type="checkbox"/>																														
Aspecto Afectado <table border="0"> <tr> <td><input type="checkbox"/></td> <td>Seguridad</td> <td><input checked="" type="checkbox"/></td> <td>Estética</td> </tr> </table>		<input type="checkbox"/>	Seguridad	<input checked="" type="checkbox"/>	Estética																												
<input type="checkbox"/>	Seguridad	<input checked="" type="checkbox"/>	Estética																														
OBSERVACIONES: Se encontró fisuramiento en la parte superior de la bóveda, humedad, deterioro del pañete (Foto superior). Desprendimiento de material pétreo y del sillar, pérdida de la pega (Foto inferior).		POSIBLES CAUSAS: Sobreesfuerzos en la clave o efectos de la retracción del concreto usado en las sucesivas restauraciones. Condiciones climáticas que causa deterioro de la argamasa, desgastando las juntas.

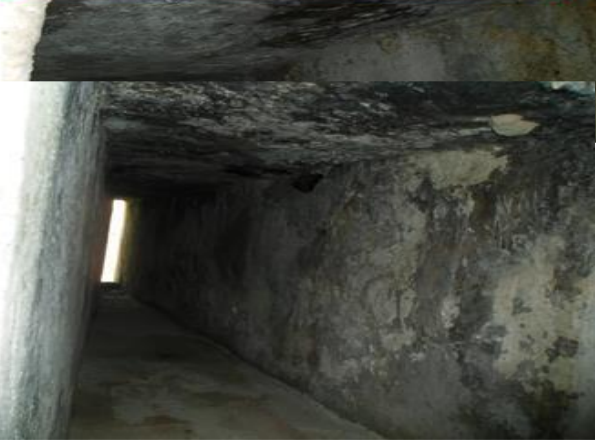
<input type="checkbox"/>	Seguridad	<input checked="" type="checkbox"/>	Estética																														
OBSERVACIONES: <p>Se presenta alrededor del 20% la presencia de moho y hongos en las paredes, además deterioro del pañete (Foto superior).</p> <p>Deterioro del pañete, eflorescencia, fracturas en el material pétreo, caries superficiales (Foto inferior).</p>		POSIBLES CAUSAS: <p>Pueden ser producto la humedad del constante contacto de la bóveda con el agua de mar, proliferación de actividad biológica.</p> <p>Pueden deberse a las escorrentías de aguas lluvias, el transcurrir del tiempo, la humedad, la disolución de sales por parte del material pétreo.</p>

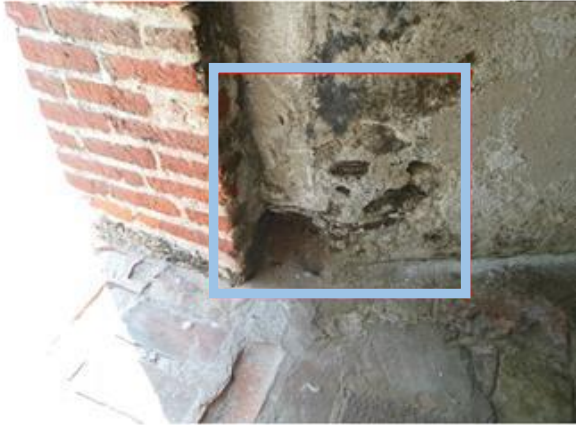
Físicas	<input checked="" type="checkbox"/>	Riesgo Estimado	Leve	<input checked="" type="checkbox"/>																													
Mecánicas	<input type="checkbox"/>	Moderado	<input type="checkbox"/>																														
Químicas	<input type="checkbox"/>	Grave	<input type="checkbox"/>																														
Biológicas	<input type="checkbox"/>	Muy Grave	<input type="checkbox"/>																														
<p>Aspecto Afectado</p> <table border="0"> <tr> <td><input type="checkbox"/></td> <td>Seguridad</td> <td><input checked="" type="checkbox"/></td> <td>Estética</td> </tr> </table>				<input type="checkbox"/>	Seguridad	<input checked="" type="checkbox"/>	Estética																										
<input type="checkbox"/>	Seguridad	<input checked="" type="checkbox"/>	Estética																														
<p>OBSERVACIONES: Perdida de piezas de ladrillo , caries superficiales (Foto superior). Desprendimiento del material pétreo, deterioro del pañete, porosidad superficial (Foto inferior).</p>		<p>POSIBLES CAUSAS: Pueden deberse a agresión por impacto, fracturas por efectos térmicos, Debido al desgaste producido por efectos de tiempo. El transcurrir del tiempo, agresión mecánica y de impacto, humedad.</p>

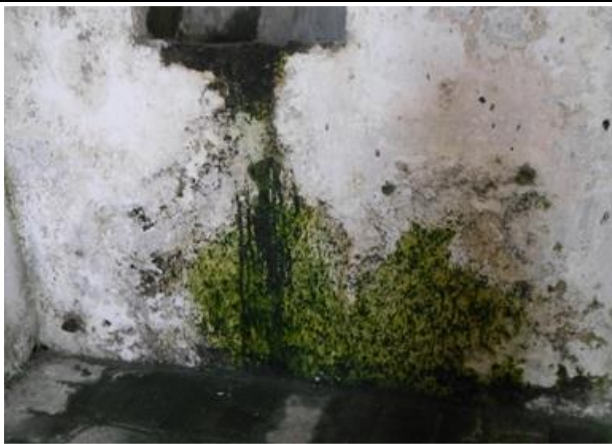
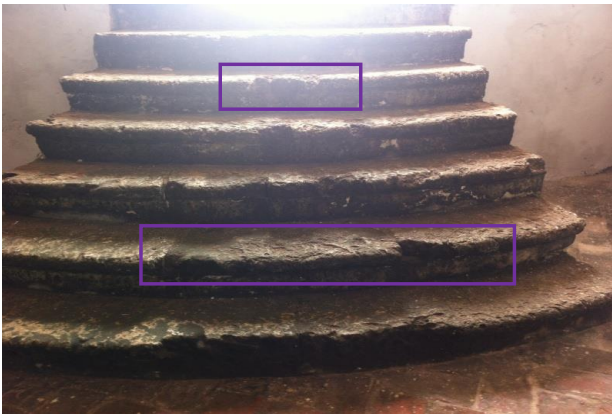
<p>OBSERVACIONES: Presencia de moho y hongos en el 30% de la superficie del muro (Foto superior).</p> <p>Caries superficiales (Foto central).</p> <p>Desprendimiento del material pétreo que conforma las escaleras, caries superficiales (Foto inferior).</p>		<p>POSIBLES CAUSAS: Agentes climáticos como la temperatura y las escorrentías de agua lluvia, que favorece la proliferación biológica.</p> <p>Desgastes producido por el tiempo y proliferación biológica.</p> <p>Agresión por impacto.</p>

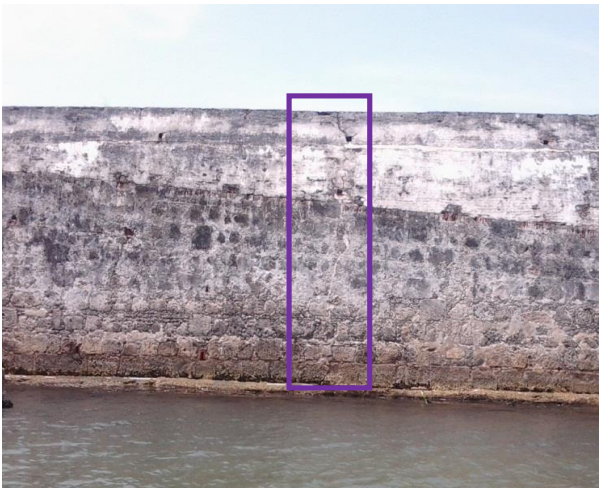
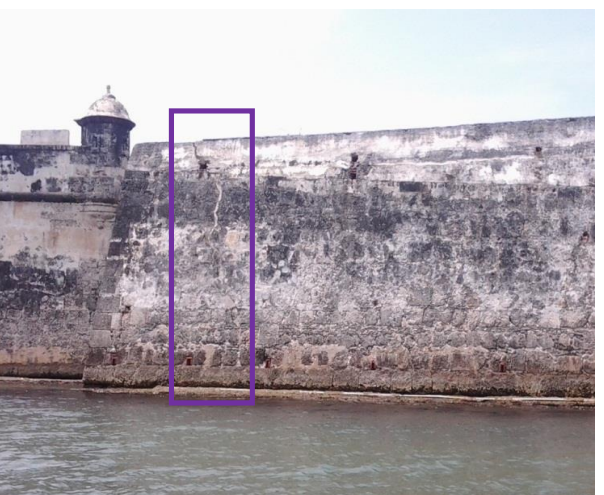
Grietas	<input checked="" type="checkbox"/>																															
 	Fisuras	<input type="checkbox"/>																															
 	Caries Superficiales	<input checked="" type="checkbox"/>																															
 	Caries Profundas	<input checked="" type="checkbox"/>																															
 	Pérdida de Sillares	<input type="checkbox"/>																															
 	Deterioro del pañete	<input type="checkbox"/>																															
 	Porosidad Superficial	<input checked="" type="checkbox"/>																															
 	Pérdida de Juntas	<input checked="" type="checkbox"/>																															
 	Humedad	<input checked="" type="checkbox"/>																															
 	Eflorescencia	<input type="checkbox"/>																															
Tipo de Lesiones Físicas <input type="checkbox"/> Mecánicas <input checked="" type="checkbox"/> Químicas <input type="checkbox"/> Biológicas <input type="checkbox"/>		Riesgo Estimado Leve <input type="checkbox"/> Moderado <input checked="" type="checkbox"/> Grave <input type="checkbox"/> Muy Grave <input type="checkbox"/>																															
Aspecto Afectado <input checked="" type="checkbox"/> Seguridad <input type="checkbox"/> Estética																																	
OBSERVACIONES: Ambas fotografías evidencian el agrietamiento a lo largo de la escarpa sobre el muro perimetral. Además de la anterior patología, de forma general la escarpa en sus diferentes zonas presenta porosidad superficial, caries profundas y superficiales así como pérdida parcial de juntas (Ver Ficha N° 0-33).		POSIBLES CAUSAS: Sobreesfuerzos generados por desequilibrio estático, favorecido por el lavado de juntas. Las posibles causas de las otras patologías mencionadas se explican en la Ficha N° 0-33.
