CUADERNOS TÉCNICOS
DE PATRIMONIO 3

RESTAURACIÓN DEL PATRIMONIO DE LA UNIVERSIDAD DE GRANADA (I)

CUADERNO TÉCNICO 3 “RESTAURACIÓN DEL PATRIMONIO DE LA UNIVERSIDAD DE GRANADA (I)”

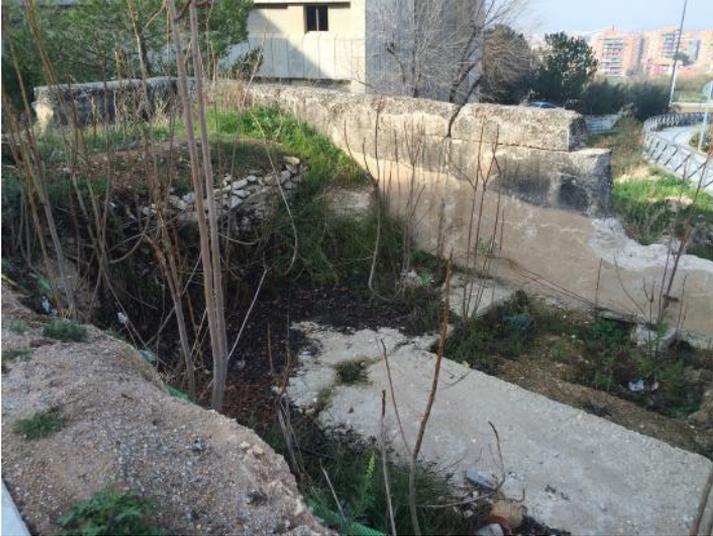
Pero, además de esta ingente estructura, dispersos por los terrenos del Campus de Cartuja perviven otros elementos vinculados a esta antigua red hidráulica de la colina, caso por ejemplo del resto de acequia de la Facultad de Ciencias de la Educación o de la cisterna de la Facultad de Farmacia. Esta última constituye una maravillosa muestra de los trabajos de adecuación de la colina llevados a cabo por los cartujos, que incluían la construcción o mantenimiento de nuevas albercas para completar el sistema de distribución de aguas de riego, así como una nueva red de caminos para articular este territorio. Sin embargo, a pesar del compromiso de excavación y puesta en valor en el contexto de la última reurbanización del campus por la que fue parcialmente afectada, la cisterna de Farmacia se encuentra actualmente abandonada y colmatada.

Figura 4. Estado de la cisterna junto a la Facultad de Farmacia.

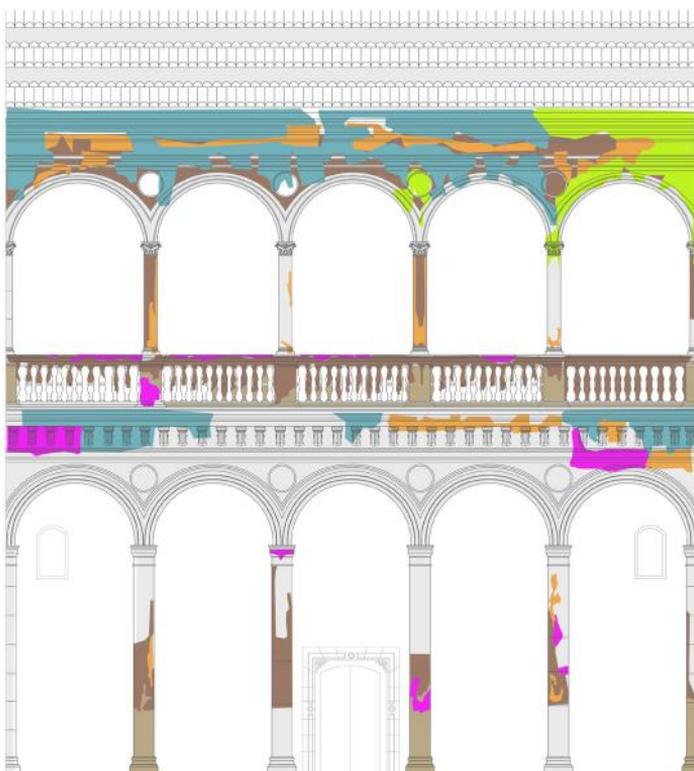
El principal problema encontrado en el patio de la Capilla desde el punto de vista alteriológico (Figura 3), tanto en el cuerpo inferior como superior, es la infiltración de agua en el sistema poroso de la calcarenita. Esta conclusión es inmediata, y procede de una única observación: en la mayor parte de los casos, el material que se encuentra más deteriorado es el localizado en las partes inferiores de los elementos constructivos. Además, este ha debido ser el principal problema conservativo del patio en épocas anteriores, ya que la mayor parte de las intervenciones de restauración sufridas por el mismo han tenido como fin el saneamiento de las zonas degradadas y su sustitución con otros materiales menos porosos (caliza gris de Sierra Elvira) o, más comúnmente, su reintegración con morteros de "cemento". Todo ello nos lleva a encontrarnos en los diferentes paños del patio con formas de alteración como:

Figura 3. Mapa de alteraciones del paño noroeste del Patio de la Capilla.

arenizaciones, eflorescencias y subeflorescencias salinas, suciedad varia, corrosiones, erosiones, fisuraciones y fracturaciones.

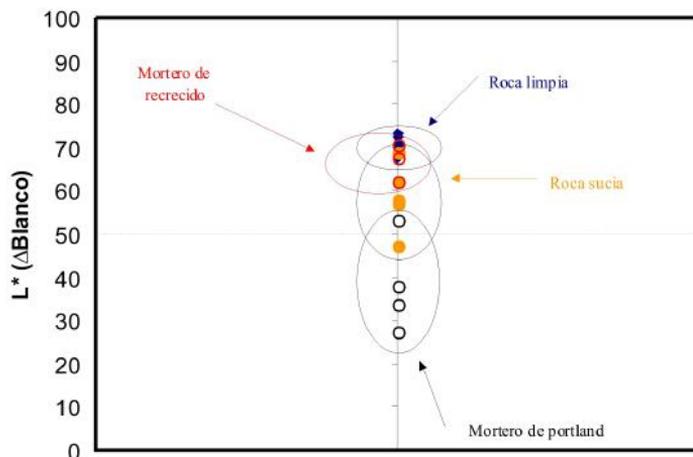
Figura 7. Representación gráfica de diversas zonas y elementos de las columnas del Patio de la Capilla (antes y después de la intervención de conservación de la campaña 1997) en el plano de cromaticidad (a*-b*), y en el eje de luminosidad (L*), según sistema CIELAB 1976.

Los repellos de hormigón de las columnas no restauradas imponen cambios cromáticos importantísimos debido a su fabricación a base de cemento portland gris. Estos repellos muestran una escasa presencia de componente amarilla, poco aporte de componente espectral roja (casi nula), y sobre todo decrecen los valores de luminosidad respecto del croma de la roca: muestran un aspecto gris oscuro. Destacar que la mayoría de las muestras se sitúan por debajo del 50% (gris espectral puro) alcanzando valores próximos al 20%. En esencia los colores relacionados con estos valores son desde el gris-claro hasta el pardo-negruzco. Por el contrario, los valores de las muestras correspondientes a morteros de reintegración se posicionan en el centro de los valores correspondientes a roca limpia (símbolos de color rojo), tanto en el plano de cromaticidad como en el eje de luminosidad.

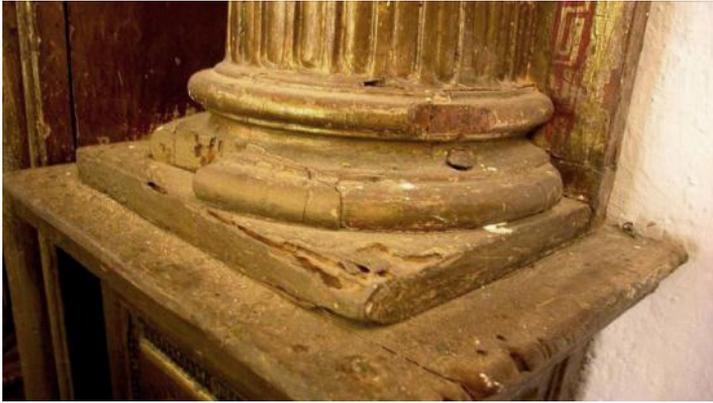
En 2012 se encontraba en un pésimo estado de conservación (fig. 1) fruto de la degradación natural de los materiales, el ataque de insectos xilófagos y de hongos, pero especialmente de la acción humana ya que había sufrido diversos montajes y desmontajes, la iluminación con velas, la instalación del cableado para iluminación artificial, y reparaciones con sistemas y materiales inadecuados. Con el fin de evaluar en profundidad estos deterioros se procedió a realizar un estudio de sus características y patologías mediante varias técnicas de análisis como un profundo examen visual apoyado en distintas técnicas fotográficas.

Este estudio permitió identificar sus principales deterioros que afectaban, por un lado, al soporte donde el debilitamiento de la madera, causado por el ataque de diferentes plagas, había convertido algunas piezas en meros "caparazones" rellenos de serrín, perdiendo su función como elemento sustentante, también pudieron observarse deformaciones, alabeos y roturas puntuales. Por otro lado la capa de preparación y policromía cuyo deterioro estaba provocado por la fuerte descohesión entre la capa de preparación y el soporte ligneo causando la pérdida de un alto porcentaje de policromía (fig. 2). Estos deterioros aparecían enmascarados por reintegraciones a base de tablillas de madera y conglomerado clavadas, papel encolado con un adhesivo muy agresivo, estucos de cera e industriales y repintes de purpurina.

A esto hay que añadir una notable capa de suciedad, detritus, humo y cera, así como, la presencia de elementos metálicos para la unión de piezas y la sujeción del cableado de la iluminación. También se identificaron quemaduras puntuales.

Izquierda:
Figura 1. Estado de conservación antes de la intervención.

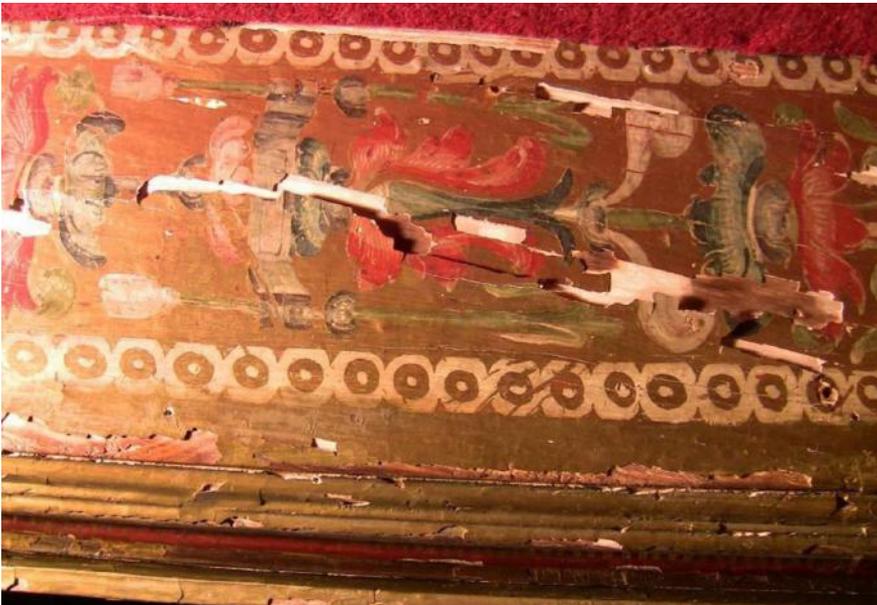
Debajo:
Figura 2. Descohesión y pérdidas en las capas de preparación y policromía.

Dada la técnica de policromado de este bien originalmente carecería de capa de protección pero con el paso del tiempo se le fueron aplicando diferentes capas de lacas y barnices que se han ido oxidando perdiendo sus cualidades originales de transparencia y brillo, aportando un aspecto oscurecido, opaco y pulverulento al retablo.

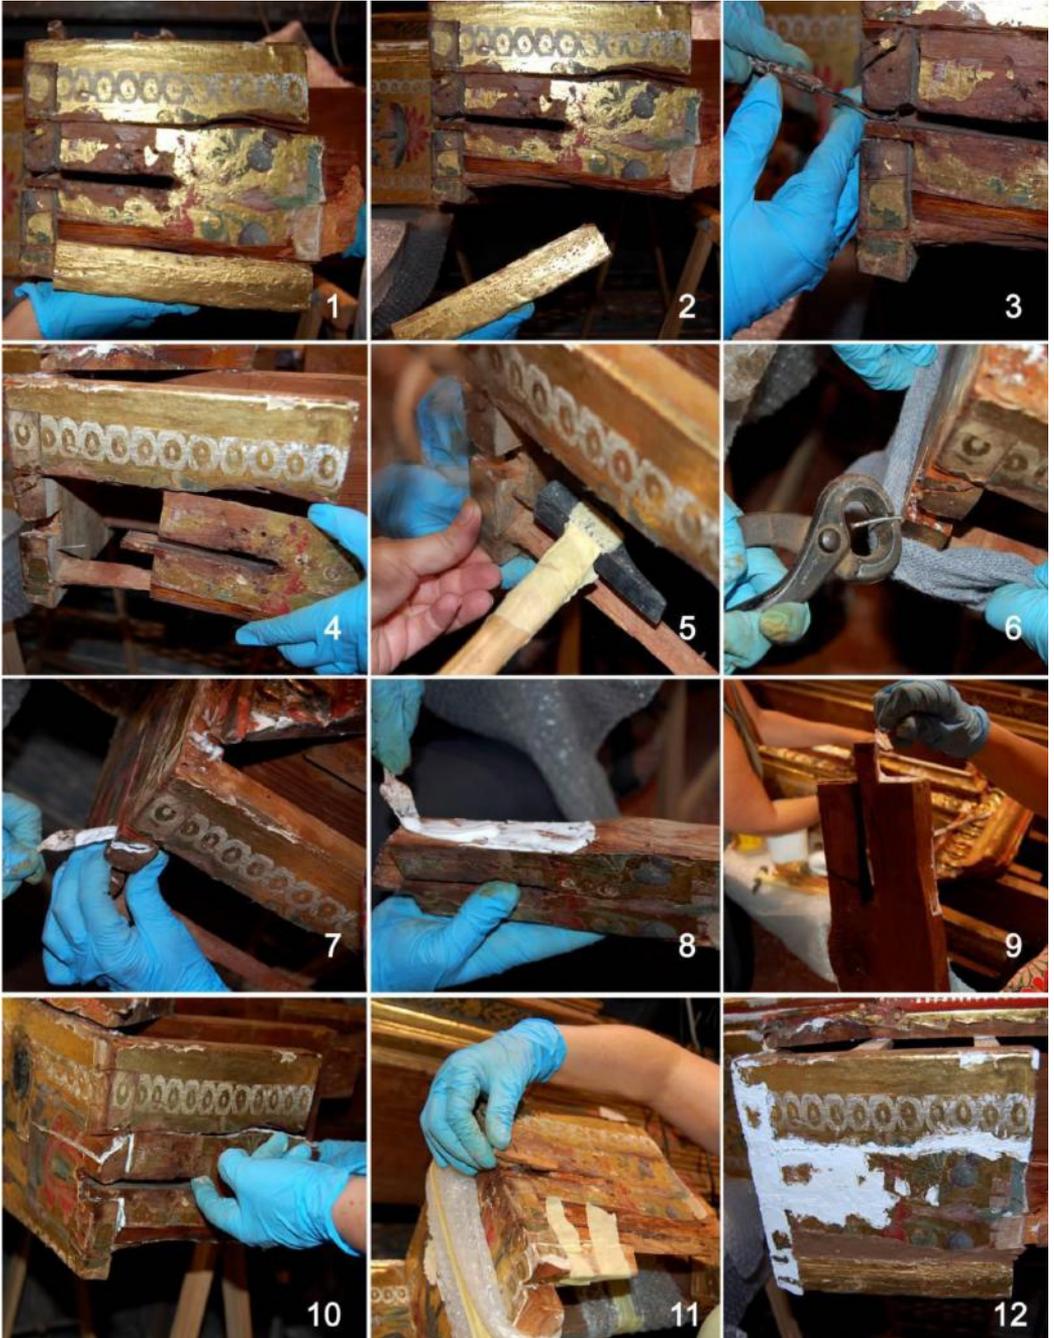
Derecha:
Figura 4. Ensamblaje de piezas mal colocadas, eliminación de elementos metálicos y restitución del volumen original. (1), piezas mal ensambladas antes de la intervención; (2 a 6), desensolado de piezas y eliminación de elementos metálicos; (7 a 9), Encolado de piezas; (10), colocación correcta de las piezas; (11), injertos de madera (12), reintegración de faltas de soporte con pasta de madera y estuco.

Pese al proceso de consolidación del soporte con resina, algunos de los elementos estructurales debieron ser sustituidos para garantizar y asegurar la estabilidad del retablo, esto se realizó con piezas de madera envejecida y de menor dureza para evitar las tensiones en el material original. También se realizaron numerosas intervenciones destinadas a unir correctamente piezas mal encoladas, desencoladas o rotas, y a sustituir los elementos metálicos de unión, a los que se pudo acceder sin causar deterioros, por pernos de madera con el fin de evitar la oxidación de la madera en contacto con el metal (fig. 4).

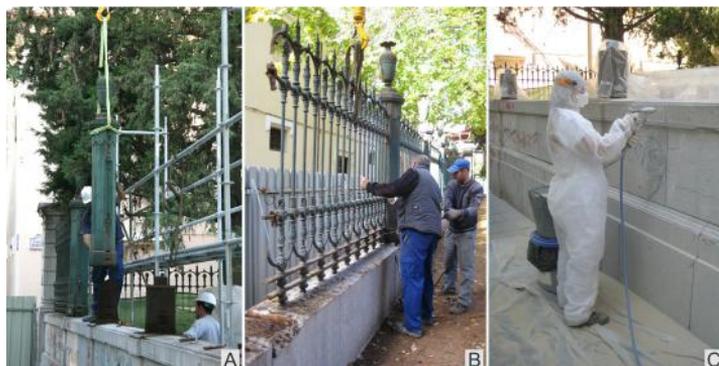
Respecto a la Verja del Jardín Botánico, hay que señalar que las alteraciones y la problemática de los diferentes tramos eran, en general, muy similares, siendo las principales causas de alteración el desgaste producido por el paso del tiempo y su lógica ubicación a la intemperie. Todos los agentes atmosféricos contribuyeron en mayor o menor medida a su deterioro, siendo su estado de conservación de tipo medio-bajo. Esto se traduce en suciedad y manchas de diversa naturaleza (grasas, polvo adherido y partículas, pinturas, adhesivos, etc.), tanto en la zona metálica de la verja, como en su parte basal o pétreo. El origen de estas manchas es múltiple: contaminación de vehículos, actuaciones vandálicas (pintadas, graffiti y deposiciones de origen animal), hasta las propias intervenciones de mantenimiento y conservación, fenómenos atmosféricos, y factor biológico (dado que el Jardín Botánico contiene un innumerable número de plantas y especies vegetales la presencia de humedad en el ambiente es mayor, pero sobre todo era significativa la presencia de restos orgánicos que, literalmente “abonan” los materiales subyacentes). Algunos tramos de la Verja presentaban algunas faltas de material pétreo y la conservación del enrejado variaba según los paños y el grado de oxidación y corrosión.

Figura 4. Proceso de desmontaje de la reja del Jardín Botánico (A-B) y tratamiento de hidroabrasi3n en piedra para eliminaci3n de suciedad y grafitos (C).

dad añadida mediante microchorro de arena de sílice de 100-200 micron. Tras la limpieza se repararon todos los elementos decorativos y estructurales deteriorados mediante métodos mecánicos, destacando en las pilastrillas de la calle Compañía, los numerosos parches de plomo que tapaban picados y defectos de fabricación, y la necesidad de eliminar casi al completo cuatro jarrones superiores por presentar un estado de corrosión muy alto y grandes faltas de soporte, picaduras y falta de consistencia interna.

La reposici3n de los elementos decorativos en plomo deteriorados o perdidos se realiz3 a partir de cuatro moldes diferentes en bronce. Dichos moldes se situaron amarrados en la reja, y se rellenaron con la aleaci3n final (ZAMAK 3) previamente fundida. Una vez endurecida dicha aleaci3n se procedi3 a la separaci3n del molde. La reproducci3n de las piezas de hierro fundido como jarrones y otros elementos decorativos se realiz3 utilizando moldes de arena a partir de modelos existentes. La arena utilizada fue arena s3licea con la calidad 70/80 grados AFS, obteniendo una reproducci3n fiel de toda huella o textura. En la mayor3a de las rejas fue necesario la incorporaci3n y soldadura de nuevas varillas roscadas de hierro de 2 cm de di3metro preparadas para la sujeci3n a las pilastrillas mediante tuercas, as3 como todas las pletinas que durante su desmontaje fueron cortadas. Igualmente fueron sustituidos los pernos o varillas roscadas de los jarrones, ya que presentaba un alto porcentaje de corrosi3n, por otras exactamente iguales.

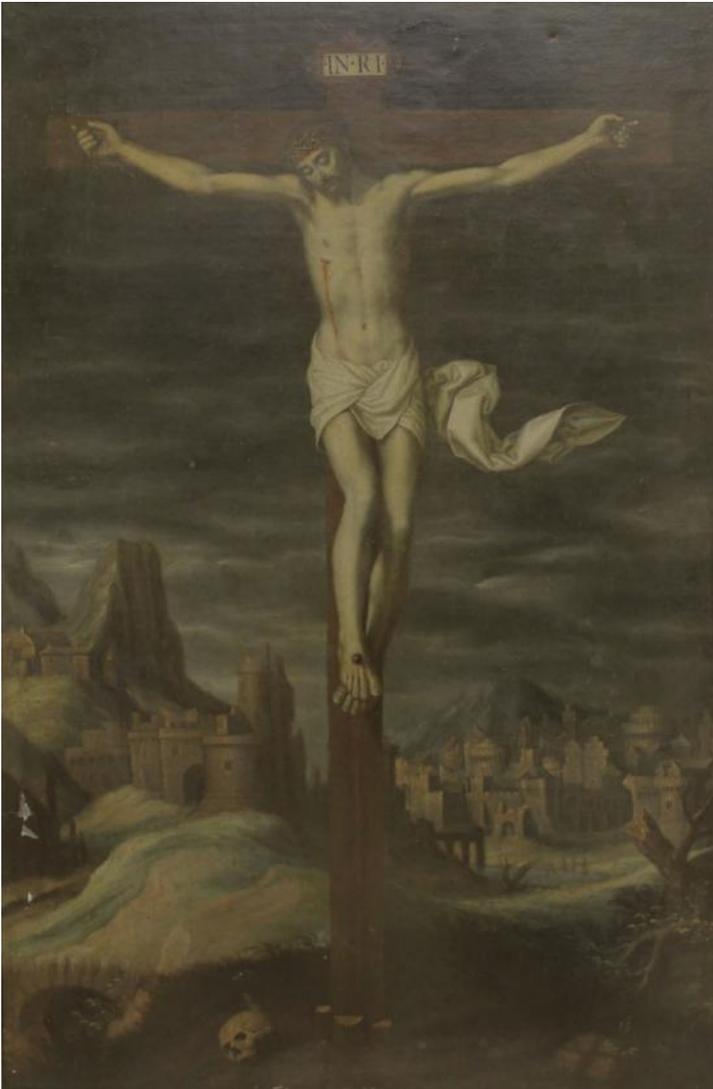
En líneas generales, la pieza muestra signos de la degradación propia del paso del tiempo como craquelados; roturas ocasionadas por el debilitamiento y la oxidación de la tela sobre todo en las

zonas en contacto con los elementos metálicos de fijación al bastidor; oxidación de los barnices y acumulación de suciedad. También se encontraron evidencias de una intervención, posiblemente de finales de s. XVIII, en la que se había realizado una forración además de varios estucados y repintes puntuales. El bastidor no muestra signos de ataques biológicos u otros deterioros pero carece de los huecos necesarios para las cuñas de tensado y muestra la lógica presencia de suciedad (fig. 1).

Figura 1. Estado de conservación antes de la intervención.

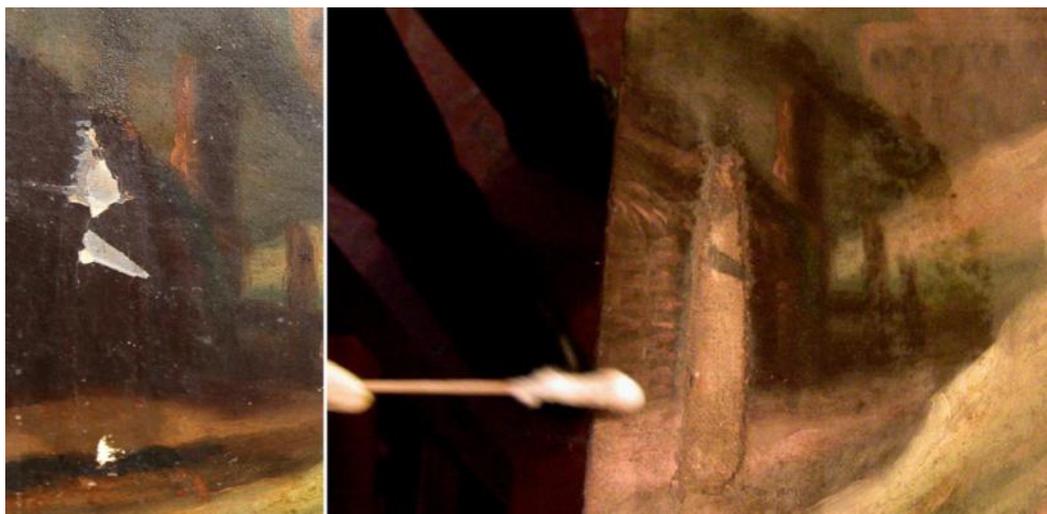
Figura 4. Antes y después de la eliminación del repinte en el lateral inferior izquierdo.
