SOLUCIONES ESTRUCTURALES Y CONSTRUCTIVAS EN CERCHAS DE MADERA DEL S. XIX

INVESTIGACIÓN DEL FUNCIONAMIENTO, RESPUESTAS
PATOLÓGICAS Y REHABILITACIÓN, MEDIANTE SU
REPRESENTACIÓN GRÁFICA TRIDIMENSIONAL
EL COLEGIO MÁXIMO DE CARTUJA TRAMO 4, NUDO 5

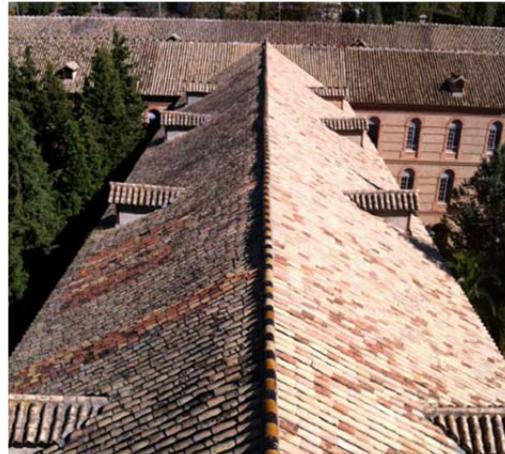
Exterior de la cubierta del tramo 4. Vista superior.

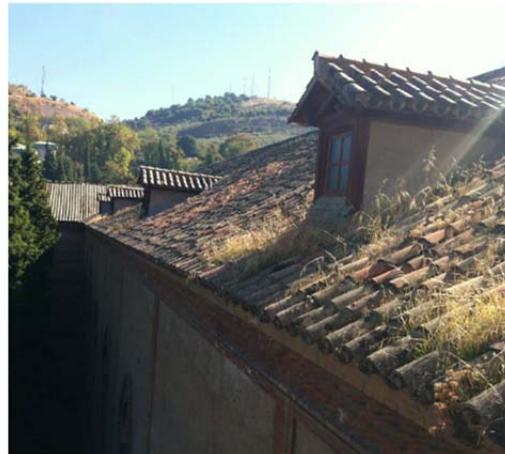
Exterior de la cubierta del tramo 4 por patios

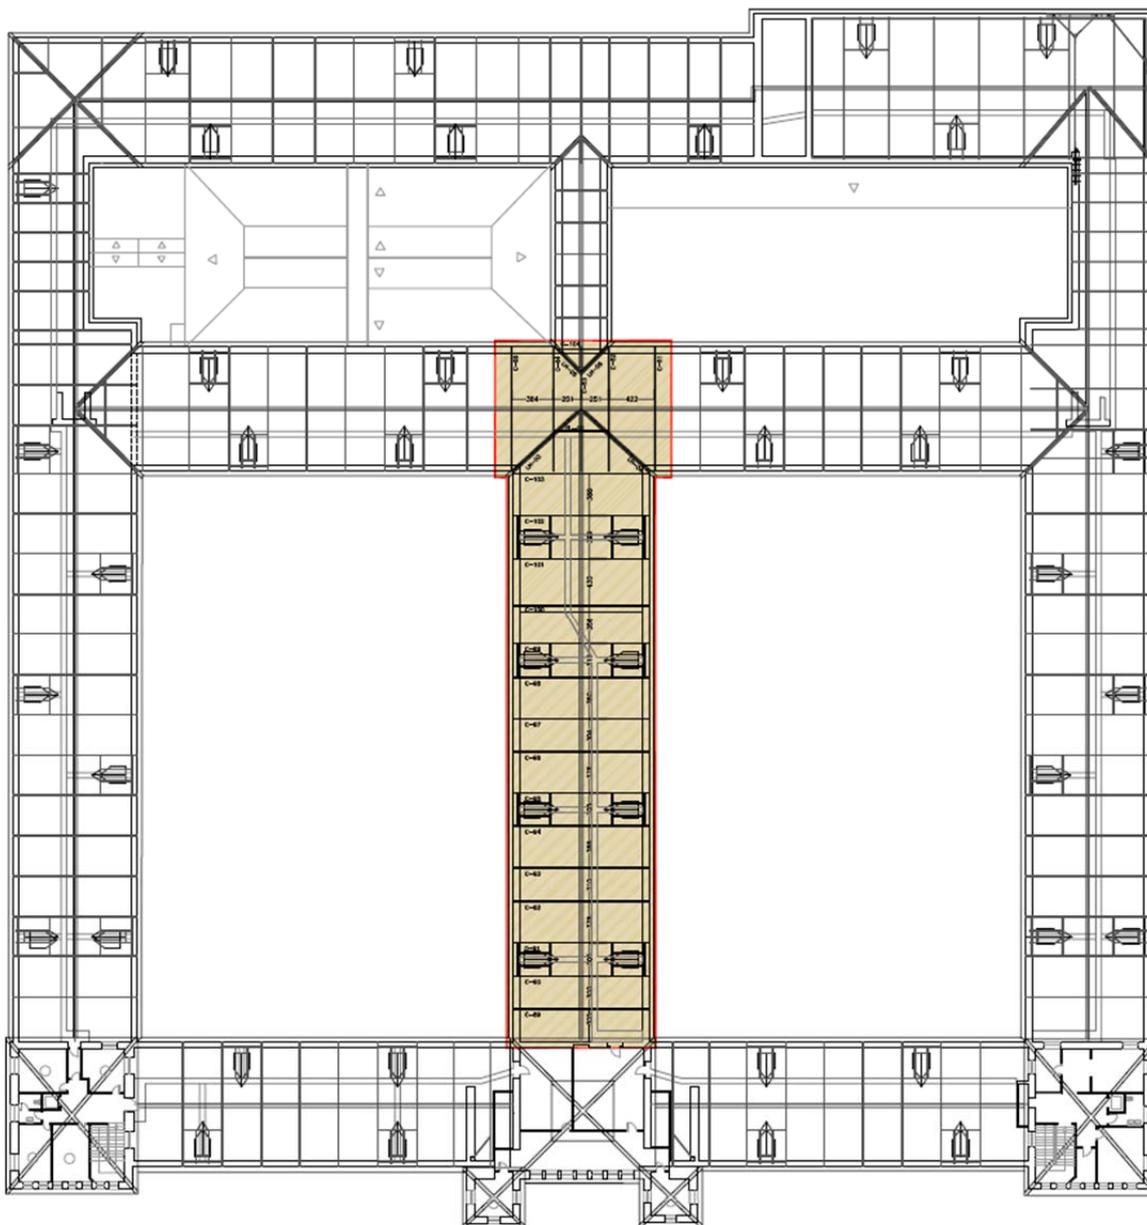
LOCALIZACION	TIPO DE ACTUACION
TRAMO 4	CORREAS DEFORMADAS: REFUERZO COMPLETO DE CUBIERTA Y REFUERZO ESTRUCTURAL DE CERCHAS Y REFUERZO DE CORREAS DEFORMADAS E INSTALACION ELECTRICA
NUDO 5	DESMONTAJE Y MONTAJE DE FALDON COMPLETO DE CUBIERTA DESMONTAJE Y MONTAJE DE ESTRUCTURA DE CERCHAS POR AGOTAMIENTO Y DEFORMACION E INSTALACION ELECTRICA
