# ANÁLISIS HISTÓRICO, MATERIAL Y ESTRUCTURAL DE LA TORRE DE ORTEGÍCAR CAÑETE LA REAL, MÁLAGA (ESPAÑA)

TRABAJO FIN DE GRADO

Eloísa Ríos Fernández  
Tutor: Francisco Javier Gallego Roca  
Co-tutor: Rafel Bravo Pareja

Escuela Técnica Superior de Arquitectura  
Universidad de Granada  
Junio 2021

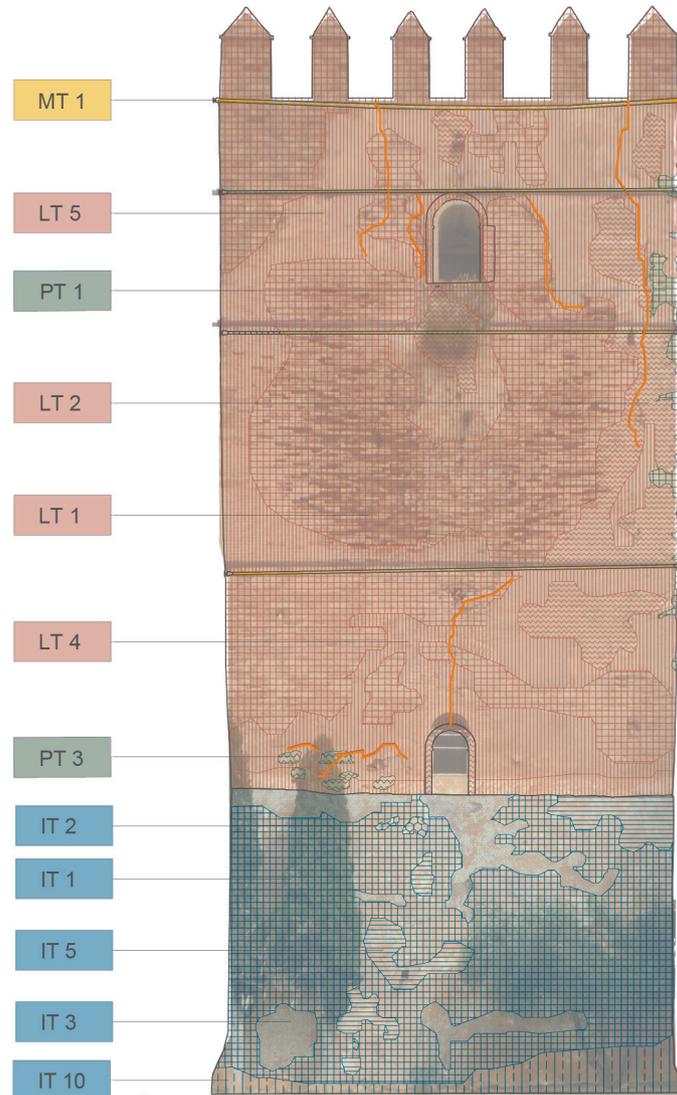
LEVANTAMIENTO CRÍTICO  
ALZADO 3

● Grietas con rotura profunda      ● Fisuras superficiales

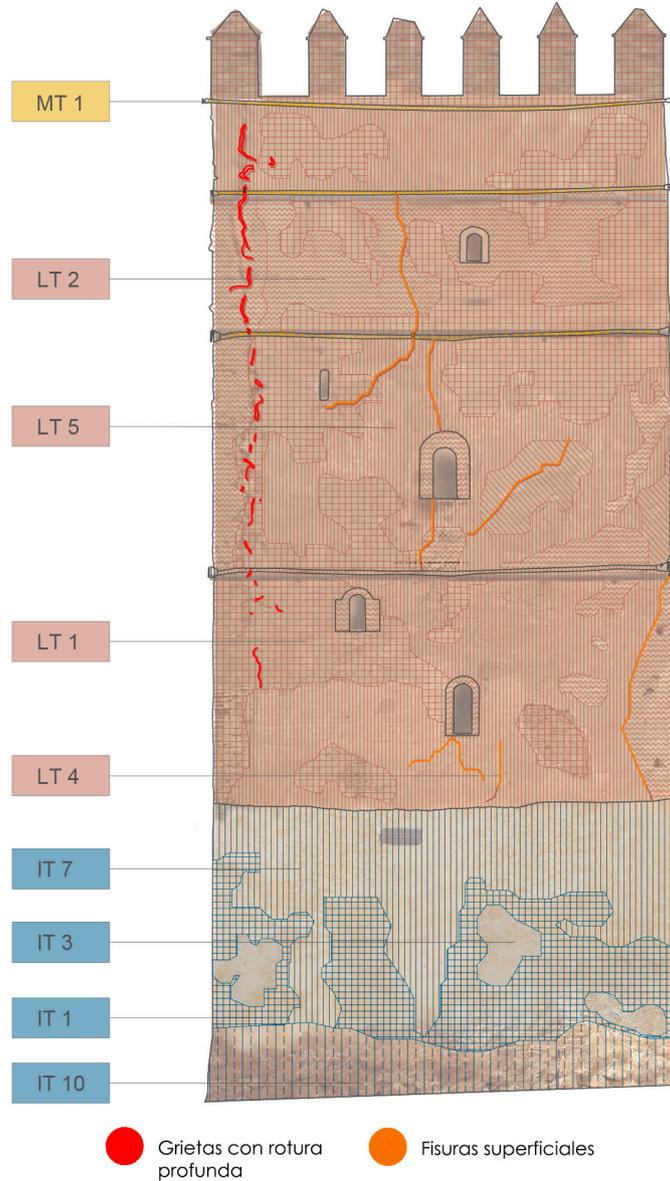
LEVANTAMIENTO CRÍTICO  
ALZADO 4

Por otro lado, se realiza un estudio estructural, debido a las patologías, fisuras, y principalmente, debido a la gran grieta que aparece en el alzado 4 de la torre.

En la zona superior se observan dos temas graves: las humedades en las caras Norte y Sur y la grieta vertical cercana a la esquina en la cara. Este que se extiende a lo largo de los dos tercios superiores de la torre y que seguramente está en el origen de las abrazaderas metálicas colocadas.

Esto se produce como comentamos, por el hecho de que tenemos dos materiales distintos configurando la estructura de la torre, y cuyas rigideces son muy distintas, lo que genera grietas y fisuras en toda la superficie. Se aprecia una gran grieta en el alzado 4 que es producida por este abombamiento.

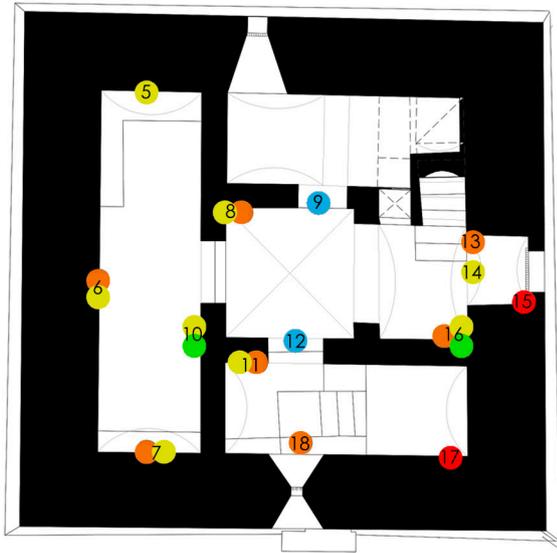
NIVEL +1

Rotura de fábrica

Deterioro vigas de madera

Grietas con rotura profunda

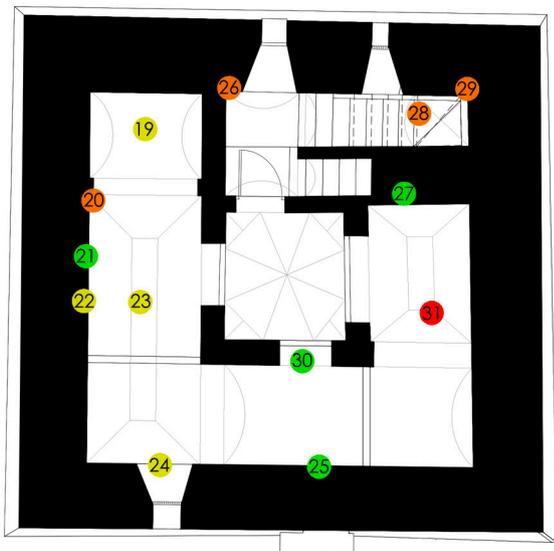
NIVEL +2

● Rotura de fábrica

● Deterioro vigas de madera

● Grietas con rotura profunda

● Fisuras superficiales

● Pérdida de mortero de aguarre

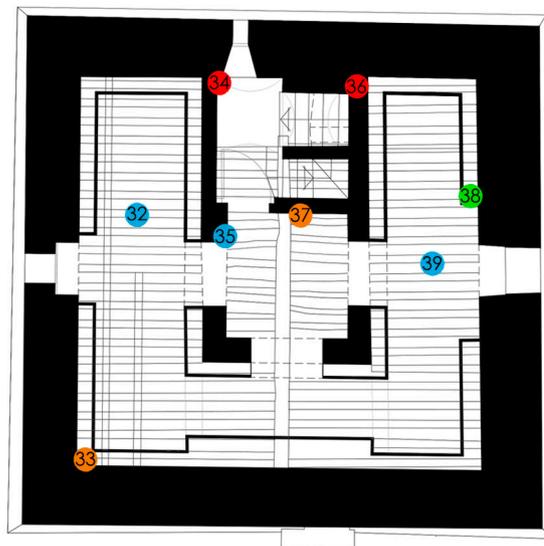
Rotura de fábrica

Deterioro vigas de madera

Grietas con rotura profunda

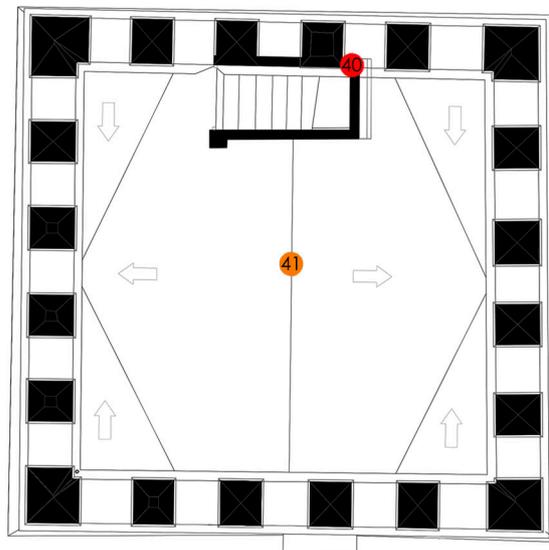
NIVEL TERRADO

● Rotura de fábrica

● Deterioro vigas de madera

● Grietas con rotura profunda

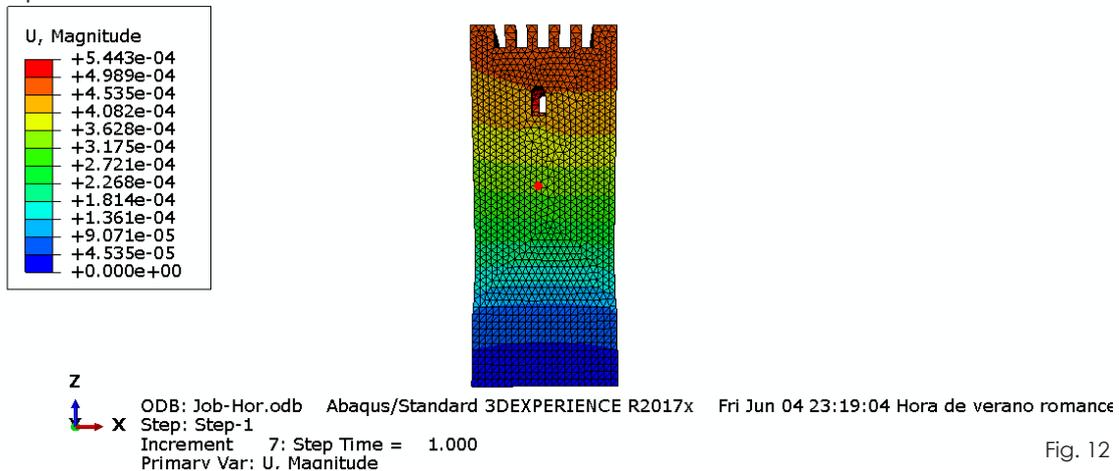
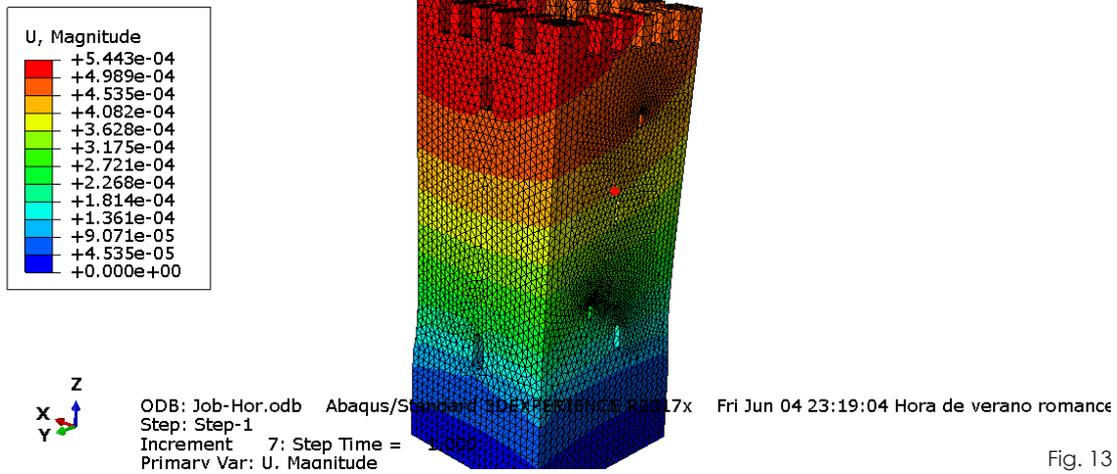
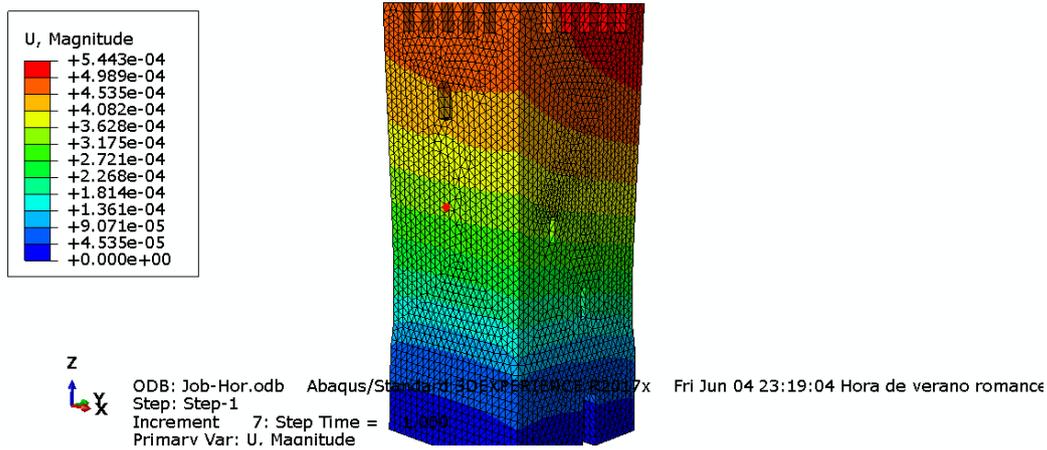
Como podemos apreciar, los desplazamientos entre cargas gravitatorias y cargas gravitatorias más viento son muy similares. Se percibe que en el caso del viento es algo mayor, pero las diferencias son mínimas entre unos y otros.

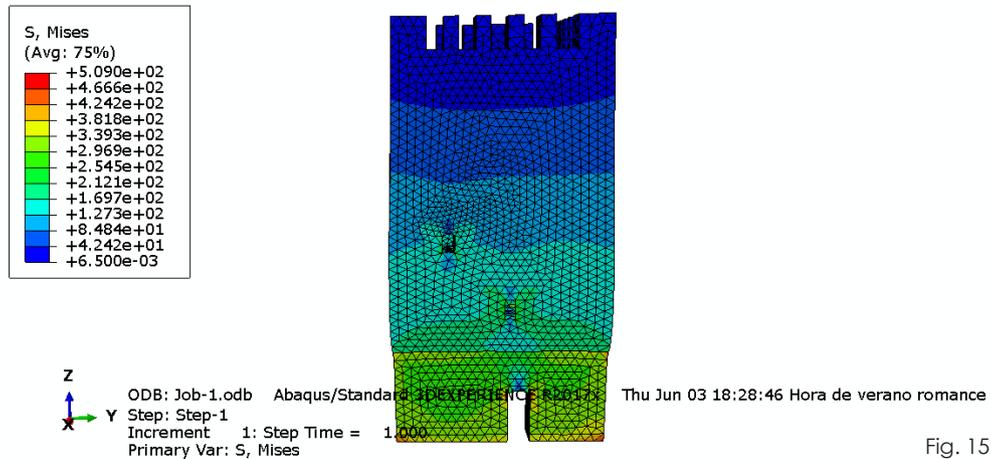
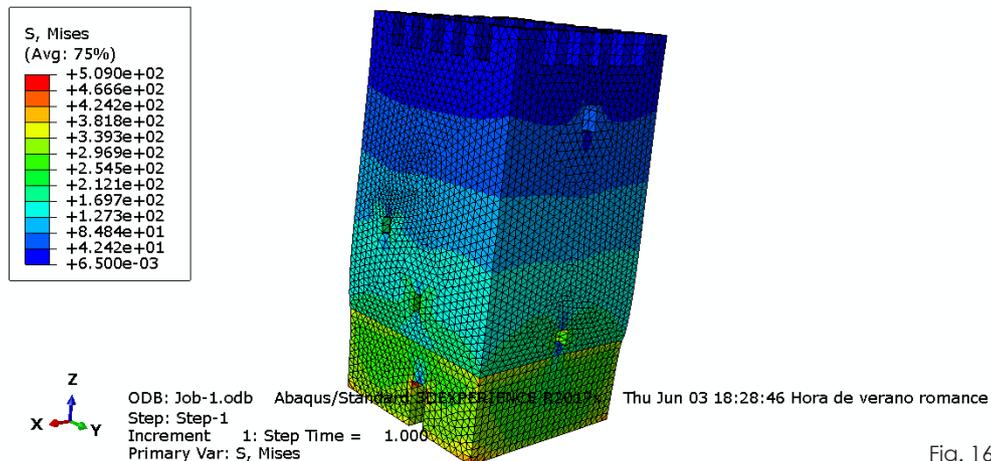
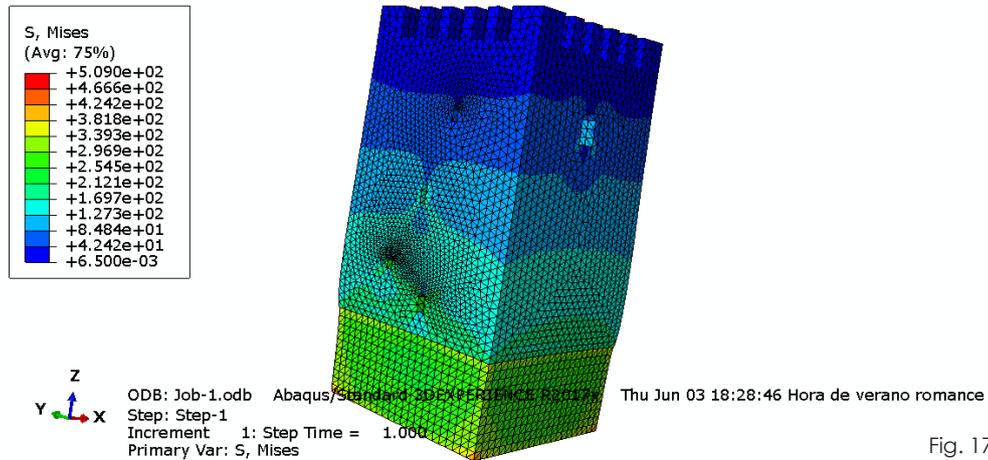
Las figuras representan la tensión total que actúa en cada punto de la torre. Como es lógico, las tensiones crecen desde la cúspide, las almenas, hasta la base, siendo los valores máximos en la base de 500 KN/m<sup>2</sup>. Estos valores están en la base y fundamentalmente en las esquinas de la base, lo cual es lógico, ya que la base carga con toda la estructura.

A la vista de estos resultados, no se llega al límite de rotura de los materiales. El material ladrillo, trabaja a  $200/15.000 \times 100 = 1.33\%$ . Es decir, trabaja al 1.33% de la máxima tensión que es capaz de aguantar, mientras que la piedra trabaja a  $500/80.000 \times 100 = 0.6\%$ , esto es un signo que justifica su supervivencia a lo largo del tiempo.

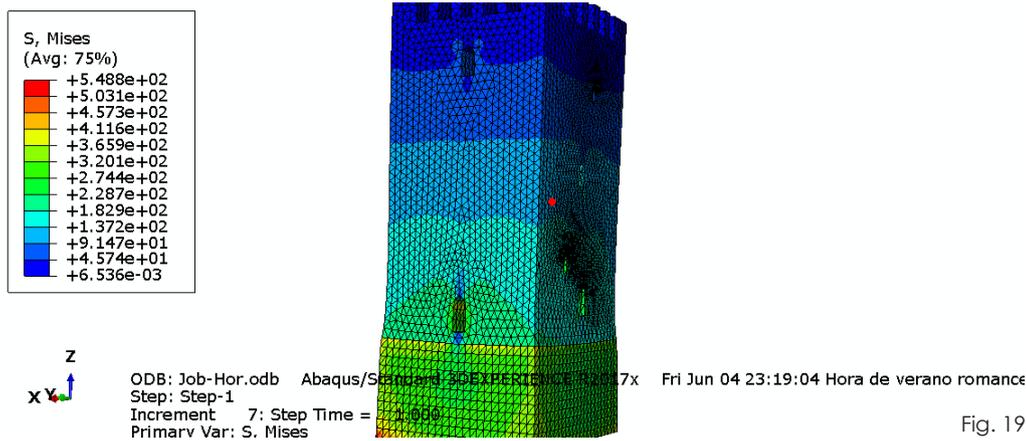
Fig. 19

Como podemos apreciar, el viento incrementa las tensiones pero no provoca la rotura. Concluyendo con los resultados, la torre no llega a rotura. Es capaz de soportar las cargas que se le aplican sin romper.
