CALCESTRUZZI ANTICHI E MODERNI: Storia, Cultura e Tecnologia

ATTI del convegno di Studi
Bressanone 6 - 9 Luglio 1993

MANUTENZIONE E RESTAURO DELL'ARCHITETTURA MODERNA MESSICANA IN CEMENTO
E IN CALCESTRUZZO ARMATO

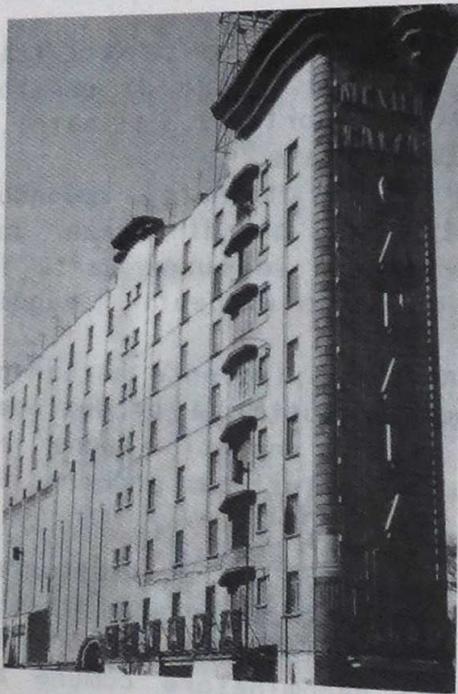
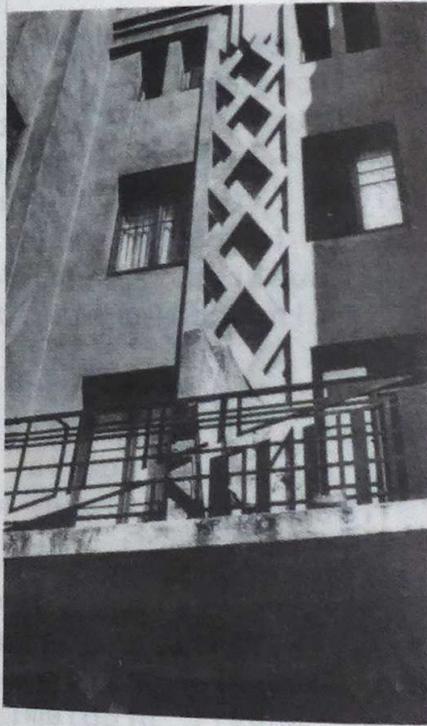
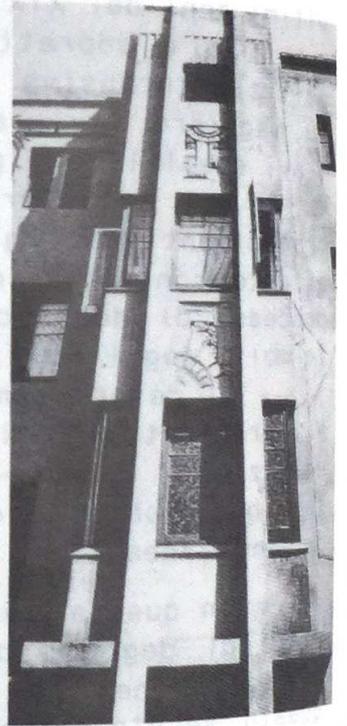
Edifici con struttura in calcestruzzo armato realizzati a Città del Messico tra gli anni 'Venti e Trenta di questo secolo, che presentano attualmente problemi di degrado della superficie cementizia.

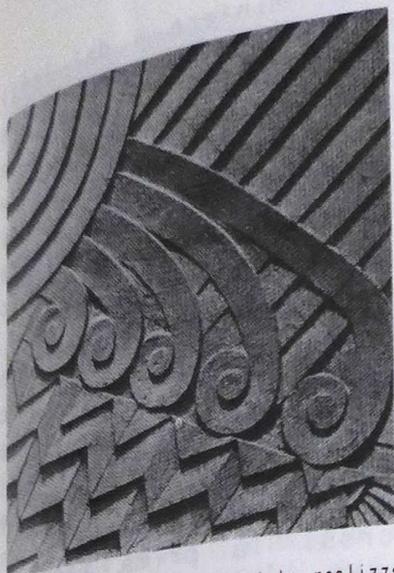
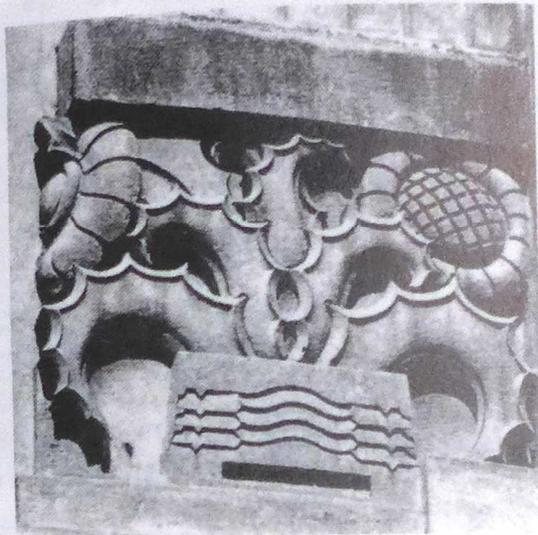
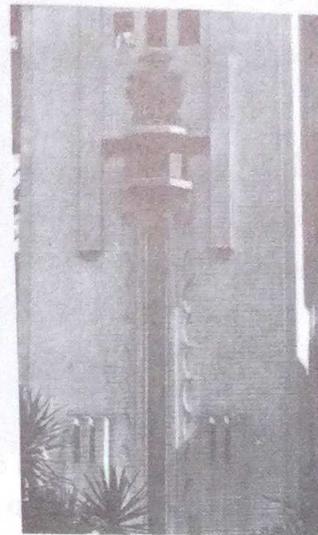
Particolari decorativi di facciate realizzati in malta cementizia, dove è visibile il degrado causato dall'azione degli agenti atmosferici e dall'inquinamento.

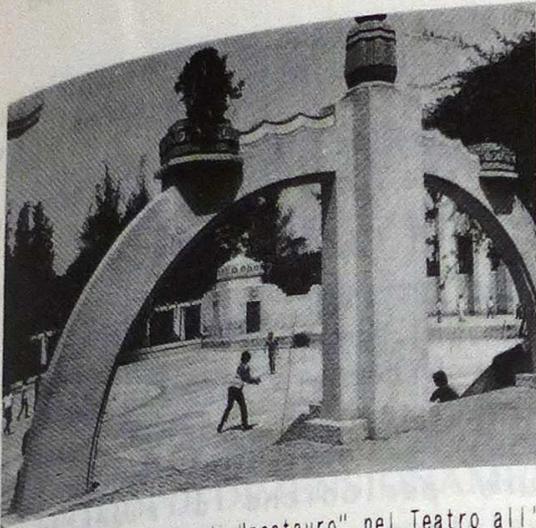
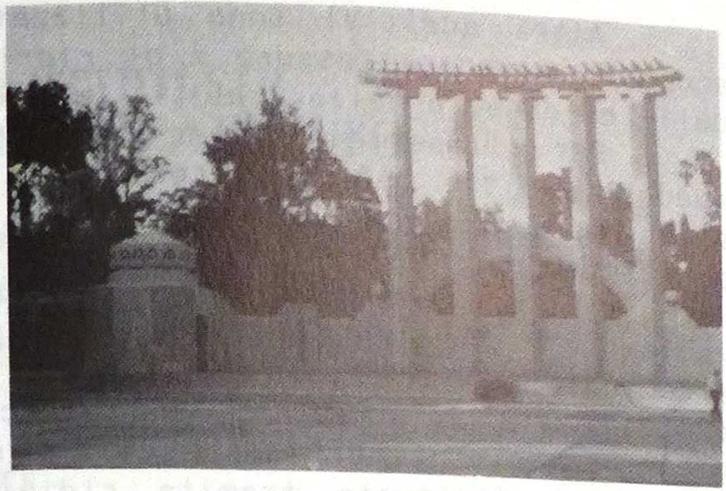
In un recente intervento di "restauro" nel Teatro all'aperto del Parque México, oltre alla scelta arbitraria dei colori è stata utilizzata una vernice a smalto per ridipingere gli elementi architettonici, realizzati nel 1927, sconvolgendo e danneggiando gravemente le superfici cementizie (si vedano anche le foto a colori alla fine del testo).

Inoltre, queste operazioni si sono limitate ad applicare un maquillage superficiale (ricorrendo per esempio all'uso di vernici a smalto applicate direttamente sulla superficie cementizia, senza aver preventivamente consolidato il materiale e verificata la sua consistenza) realizzato, peraltro, in modo da sconvolgere completamente la natura di tali oggetti.

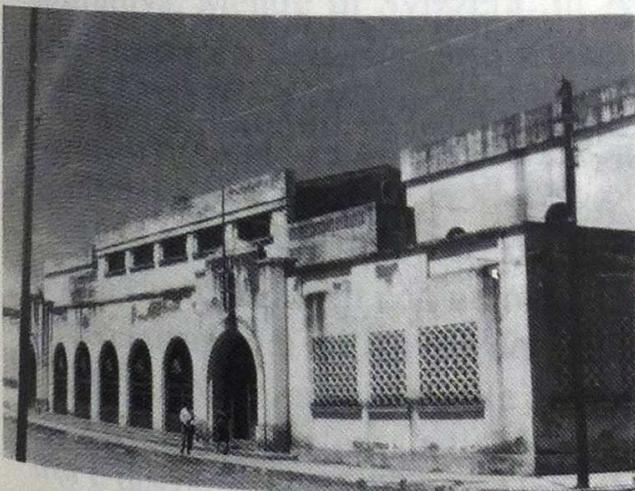
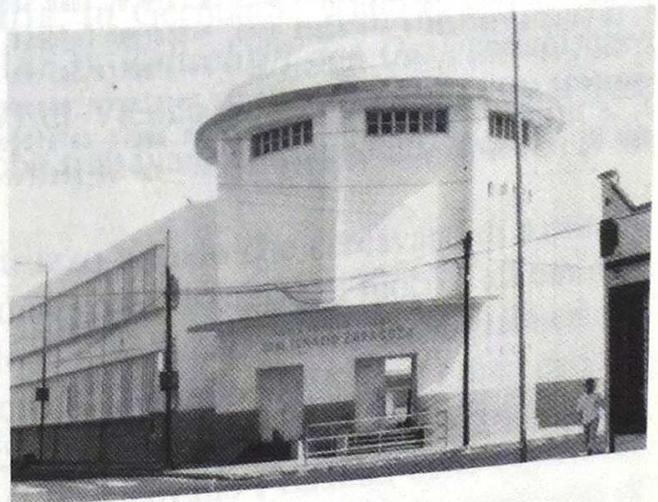
Architettura scolastica a Veracruz, edificata intorno agli anni '40, alla quale viene data ogni anno una "rinfrescata" a calce, per evitarne il deterioramento.
