# Castillo-palacio de La Calahorra, Granada: influencia de los factores climáticos y arquitectónicos en el deterioro diferencial de sus fábricas pétreas

## *Castle-palace of La Calahorra, Granada: influence of climatic and architectural factors in differential deterioration of their stone factories*

J. J. Guardia<sup>(\*)</sup>, M. J. Varas<sup>(\*\*)</sup>, F. J. Suárez<sup>(\*)</sup>

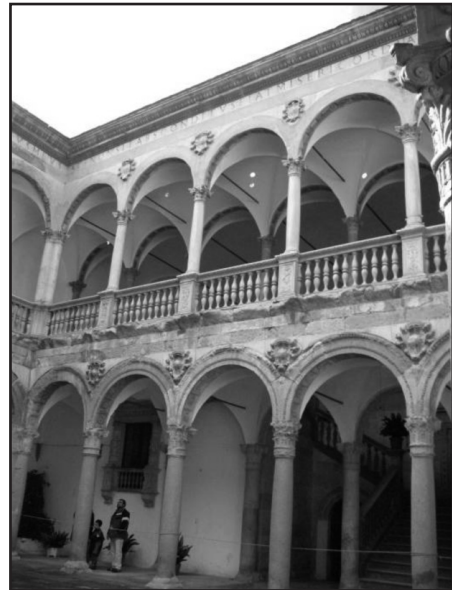
Figura 2. Fachada Oeste del patio central, con la escalera principal a la derecha. Los signos de deterioro en la decoración de las arcadas de la planta baja son muy visibles y afectan a la misma variedad pétreo.

*Figure 2. Façade West of the central courtyard, with the principal stairs to the right. The decay signs in the decoration of the arcades of the ground floor are very visible and affect the same stone variety.*

Este inmueble presenta algunos defectos en su diseño y posterior mantenimiento, que afectan directamente a su estado de conservación. La zona más deteriorada es la interior y es que al ser un edificio renacentista se cuidó mucho el trazado arquitectónico y la decoración, sacrificando la parte práctica, y es que en lugar de instalar un sistema adecuado de evacuación de las aguas de lluvia, simplemente se colocaron cuatro canalones ocultos de los que partían cuatro gárgolas atravesando la cornisa superior, una en cada esquina del patio central. En intervenciones posteriores, se instalaron, también atravesando la misma cornisa, otros cuatro caños en cada fachada y encima de cada una de las columnas que componen las arcadas (Figura 6). Así pues, se llevan cinco siglos vertiendo directamente las aguas de lluvia, en caída libre, y desde una altura de 11 m, hacia el patio central. En su caída, estas aguas de lluvia junto con la acción del viento, van impactando y lavando por escorrentía, la mayor parte de la zona ornamental y estructural del patio. Las zonas más afectadas son la cornisa y las arcadas de la planta baja (Figuras 2, 6 y 7).

*This building presents some flaws in its design and later maintenance, which affect directly to its conservation state. The most deteriorated area is the inside one and this is due to the fact that it is a Renaissance building. Its architectural tracing and ornament was certainly cared but the practical part was not taken into consideration. Instead of installing a suitable evacuation system the water, simply four hidden gutters, four gargoyles as water extracting point through the upper cornice were placed, one in every corner of the central courtyard. In later interventions, also crossing the same cornice, other four spouts were installed in every facade and on each of the columns that compose the arcades (Figure 6). So then, for five centuries the rainwater, in free fall, and from a height of 11 m have been falling into the central courtyard. In its fall, these rainwater together with the action of the wind, are impacting and washing, by run off most of the ornamental and structural zone of the courtyard. The most affected zones are the cornice and the arcades of the ground floor (Figures 2, 6 and 7).*

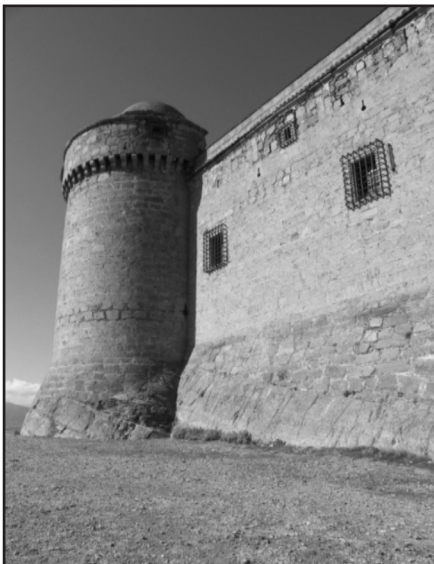
Figura 4. La base de castillo incorpora en muchos de sus muros parte de los afloramientos rocosos-carbonáticos, que fueron utilizados como cantera para su construcción.  
*Figure 4. The base of castle incorporates in many of its walls part the carbonate rock outcrops that were used as quarry for its construction.*

La zona exterior, por el contrario, no tiene ninguna patología grave. Su estado de conservación es muy bueno gracias al tipo de piedra empleado. Sólo en algunas zonas del talud de los muros y torres, la fábrica pétreo aparece sin mortero de rejuntado y sin la pátina anaranjada, debido al lavado por escorrentía, impacto y salpicaduras de las aguas de lluvia combinado con el efecto del viento (Figuras 4 y 5).

*The outside zone, on the contrary, does not have any serious decay forms. Its conservation state is very good thanks to the stone variety used. Only in some lower part of the walls and towers, the stone masonry has no grout mortar and orange patina due to leaching by runoff, impact and splashes rainwater combined with the effect of the wind (Figures 4 and 5).*

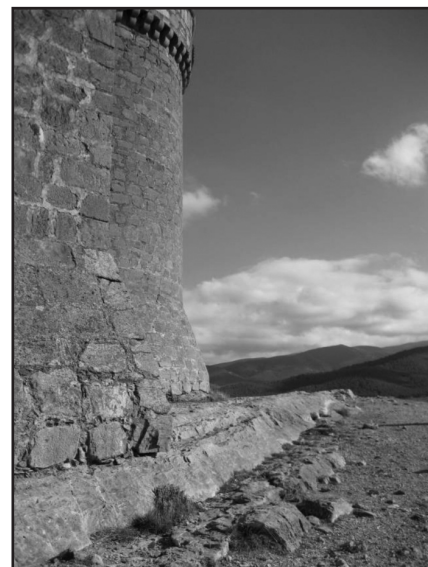
Figura 5. Cerca del castillo son muchos los pequeños bancales extractivos utilizados por canteros de la época para extraer los sillarejos y mampuestos necesarios.  
*Figure 5. Near the castle there are small extractive plots used by quarrymen of the epoch to extract the necessary rough ashlars and rubbles.*

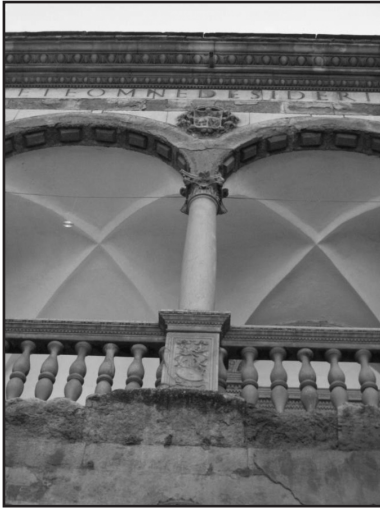
Aunque las precipitaciones anuales en la zona no son muy elevadas (350 mm), si son frecuentes las lluvias fuertes durante los episodios de tormenta. Es por ello, que a lo largo de la trayectoria de caída desde las gárgolas se han detectado un gran número de patologías que afectan principalmente a la piedra caliza local. Existe un fuerte pulido de las superficies ornamentales, talladas en la piedra caliza anaranjada. En las cornisas, impostas y capiteles, donde el agua impacta, hay graves episodios de desplazados, descamados, fisuración, caída de material y arenización, con la consiguiente pérdida de toda la decoración que presentaba (Figuras 6-9). Además,

*Although the annual rainfalls in the zone are not very high (350 mm), strong rains are frequent, nevertheless, during the storm episodes. This is the reason why along the path of fall from the gargoyles there have been detected a great number of pathologies (deterioration forms) that affect principally to the local limestone. There is a strong polishing of the ornamental surfaces, which are carved on the orange limestone. In the cornices, impostas and capitals, where the water impact, there are serious episodes of flaking, spalling, cracking, crumbling (sanding) and loss of stone material, with the consequent fall of the ornament decoration they have (Figures. 6-9). In addition,*

Figura 6. Detalle del estado de conservación de una de las fachadas del patio. Los mayores deterioros se concentran bajo la trayectoria de caída del agua desde el tubo de evacuación. La pérdida de material pétreo afecta principalmente a la piedra caliza local.

*Figure 6. Detail of the conservation status of one of the facades of the courtyard. The concentrate further deteriorations under the path of the fall of the rainwater from the outlet pipe. The loss of stone material mainly affects the local limestone.*

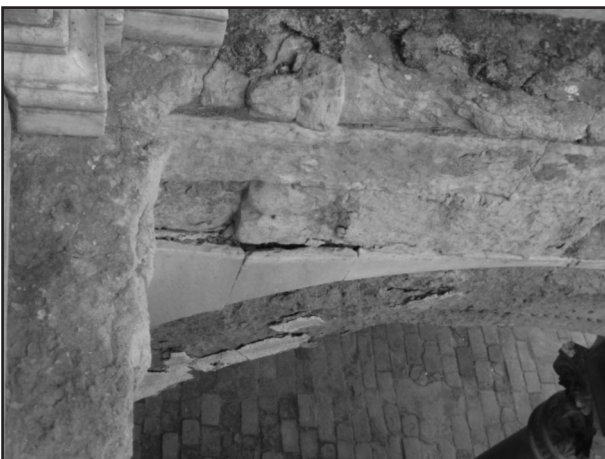
Figura 8. Las placas de mármol corren peligro de caída, al estar en muy mal estado la piedra caliza que la soporta.  
*Figure 8. The marble slabs are in danger of falling, when is in very poor condition the limestone that it supports.*

Las piezas talladas en mármol de Carrara aparecen en buen estado de conservación, aunque en las zonas de las enjutas de la planta baja, los escudos corren el riesgo de caída, al verse fuertemente debilitada la piedra caliza local sobre la que aparecen adheridas estas placas de mármol (Figura 8). Las piezas esculpidas en piedra de serpentina están protegidas por lo que su conservación es buena.

*The pieces carved in Carrara's marble appear in good condition of conservation, although in the zones of the skinny ones of the ground floor, the shields run the risk of falling, as the local limestone on which these plates of marble seem to be adhered is extremely weak (Figure 8). The pieces carved on serpentine stone are protected so its preservation is good.*

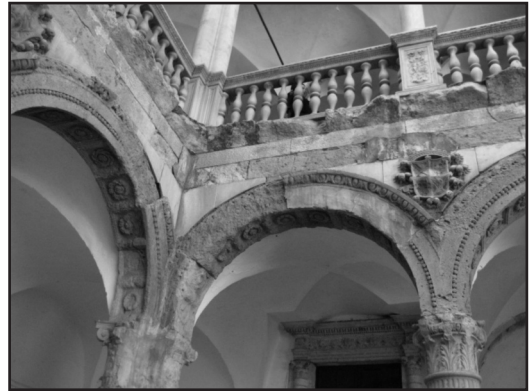
debido a las salpicaduras de los chorros de agua cuando impactan contra el suelo y revotan, existe una importante pérdida de material pétreo que afecta a las basas y parte baja de los fustes de las arcadas inferiores, y que ha sido reintegrado con diferentes morteros en intervenciones pasadas (Figura 2). Las zonas dañadas carecen de la pátina anaranjada que les caracteriza.

Figura 7. Deterioros en una de las esquinas de la planta baja del patio. La piedra caliza local es la más afectada por la agresión del agua de lluvia y el viento.

*Figure 7. Deteriorations forms is one of the corners of the ground floor of the courtyard. The local limestone is most affected by the aggression of the rainwater and the wind.*

due to the splashes of the water jets when they impact against the soil and rebound, there exists an important loss of stony material that concerns the bases and lower part of the shafts of the low arcades, and that has been repaired by different mortars in past interventions (Figure 2). The damaged zones lack their peculiar orange patina.

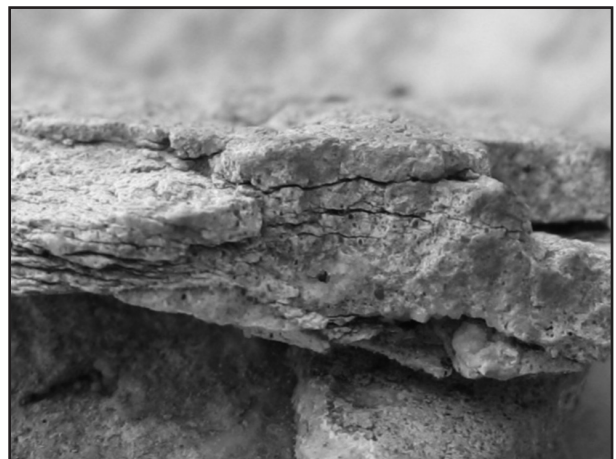
Figura 9. Desplacado de la cornisa que separa la planta alta de la baja. Es visible en su interior la presencia de una fuerte fisuración que delimita múltiples escamas.  
*Figure 9. Spalling of the cornice that separates the high floor of the ground floor. It is visible in its inside the presence of one strong fissure that delimits multiple flaks.*

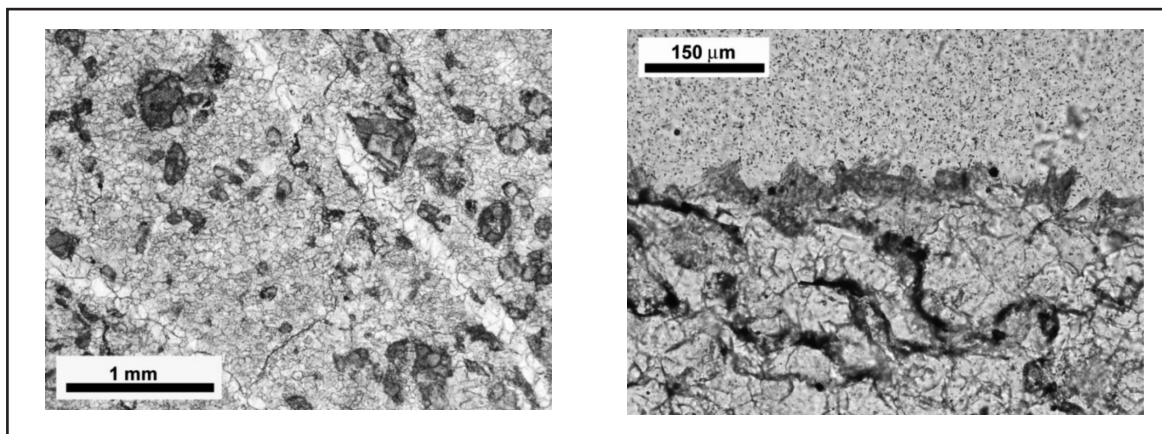
The existing porosity is minimal and of a fissural type (<1 %). They are small fissures subparallel to the surface (first 3 mm) and of scanty thickness (Figure 10B), that do not concern the conservation general state of the building. They can turn out to be empty or stuffed of red and micrometric particles. Also on the surface a few prismatic crystals of reddish colour and size <60  $\mu\text{m}$ , have been detected, and its growth takes place of a perpendicular form to the limestone surface (Figure 10B). The MEB+EDX study indicates that in both cases, they are iron oxides (hematite well crystallized on surface), that appear covering the surface of this ashlar of natural form and according to the environmental conditions of the

Figura 10. A) Imagen al MOP (nícoles paralelos) de los componentes de la variedad pétreo de la parte externa del castillo. Textura cristalina con cristales claros y pequeños de calcita, y algunos cristales oscuros y grandes de dolomita, cortada por múltiples fracturas rellenas por cristales de cemento calcítico. B) Imagen al MOP (nícoles paralelos) de la capa superficial roja que aparece sobre la caliza.

Son cristales de crecimiento trasversal a la superficie. Las pequeñas fisuras superficiales también aparecen teñidas de rojo.

Figure 10. A) MOP image of the components of stone variety of the outside zone of the castle. Crystalline texture with clear and small crystals of calcite, and some dark and big crystals of dolomite. This texture has been cut by multiple fractures filled by crystals of cement calcite. B) MOP image (one nicoles) of the superficial red layer that appears on the limestone. They are crystals of growth transversal to the surface. The small superficial fissures also turn out to be dyed of red.

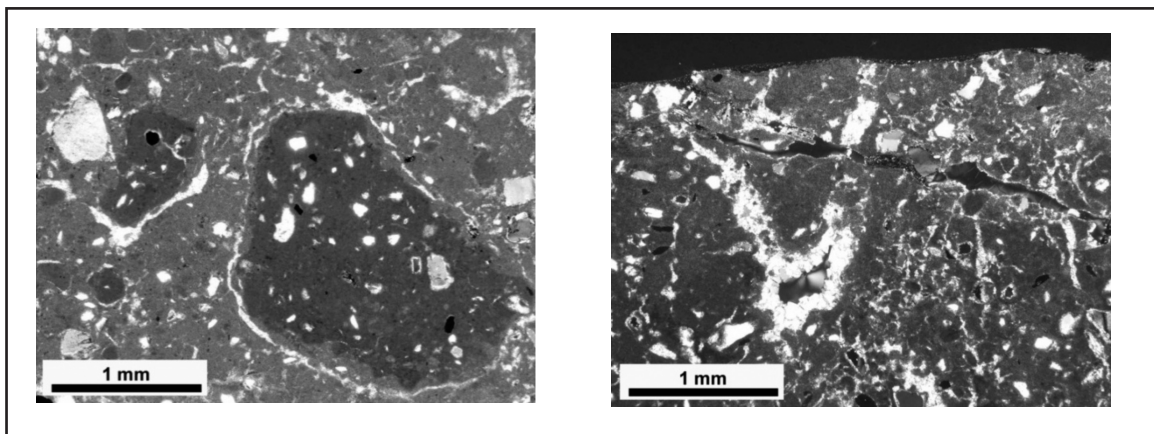
En la superficie expuesta de las muestras analizadas (SF y SI) se han detectado signos evidentes de deterioro. Hay una fisuración no rellena, paralela y subparalela a la superficie de la piedra (Figura 11B). Puntualmente, se ha detectado un material de relleno formado por partículas oscuras (posible suciedad), rojas (geles de hierro) y cristales de sales. Estas fisuras forman parte de importantes desplazados de 1,8 cm a 2,4 cm de espesor que aparecen todas las muestras. Se acentúa su presencia en los primeros 5 mm superficiales (Figura 11B). También se ha detectado pérdida de material micrítico (procesos de arenización) que afecta de forma desigual a los primeros 3 mm superficiales. Recubriendo la superficie de estas muestras aparece una película micrométrica de color rojo. Son los geles de hierro que aparecen sobre todas las superficies pétreas, tanto externas como internas. Recubren de forma uniforme y en ocasiones hasta aparecen tapizando las paredes de las fisuras más superficiales.

*In the exposed surface of the analyzed samples (SF and SI) evident decay signs have been detected. There is a non-filled craking, parallel and subparallel to the stone surface (Figure 11B). Promptly, there has been detected a filling material formed by dark particles (possible dirt), red particles (iron gels) and salt crystals. These fissures form part of an important spalling of (1.8 cm to 2.4 cm thickness) that appear in all the samples. Its presence is accentuated in the first 5 mm surface (Figure 11B). Also, loss of micritic material has been detected (crumbling processes) that concerns to an unequal form the first 3 mm surface. Covering the surface of these samples a micrometric layer of reddish colour appears. They are the iron gels that appear on all the stone surfaces, both external and internal. Evenly coated and sometimes even appear lining the walls of the most superficial fissures.*

Figura 11. A) Imagen al MOP (nícoles paralelos) de la composición de la variedad pétrea que aparece en impostas, fustes, etc. Los nódulos aparecen rodeados por una película roja de óxidos de hierro y por porosidad fisural rellena con cemento esparítico de calcita. La porosidad es muy importante y se encuentra rellena. B) Imagen al MOP (nícoles cruzados) del deterioro por fisuración sin relleno que aparece en superficie (imposta). La porosidad por bioturbación es alta y está total o parcialmente rellena con cemento de calcita.

*Figure 11. A) OMP image (one nicol) of the composition of the stone variety that appears in impost, shafts, etc. The nodules turn out to be surrounded by a red film of iron oxide and by fissure porosity stuffed for esparitic cement of calcite. The porosity is very important and turns out to be stuffed. B) OMP image (two nicols) of the deterioration by fissures without landfill that appears in surface (impost). The porosity for bioturbation is high and turns out to be total or partially stuffed for calcite cement.*

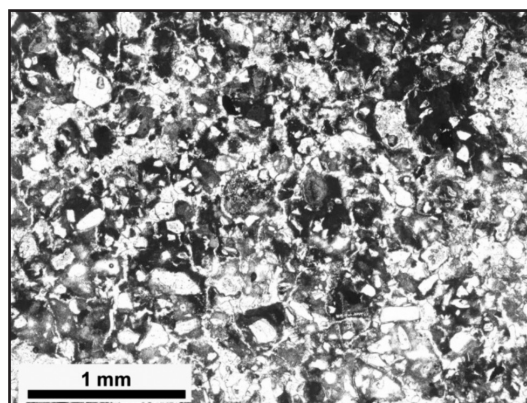
Figura 12. Imagen al MOP (nícoles paralelos) de los componentes de la muestra SIN (sillería interior). El agrietamiento de la matriz es muy importante, aunque está rellena por cemento esparítico-calcítico. Las masas oscuras son una mezcla de óxidos de hierro, arcillas y micrita.

*Figure 12. OMP image (parallelized nicol) of the components of the sample SIN (interior ashlar). The cracking of the matrix is very important, though it turns out to be stuffed by sparitic-cement. The dark masses are a mixture of iron oxides, clays and micrite.*
