UNIVERSIDAD DE GRANADA

Trabajo de Fin de Grado

Patrimonio en peligro de la ciudad de Guadix

Miguel Amezcua Pérez

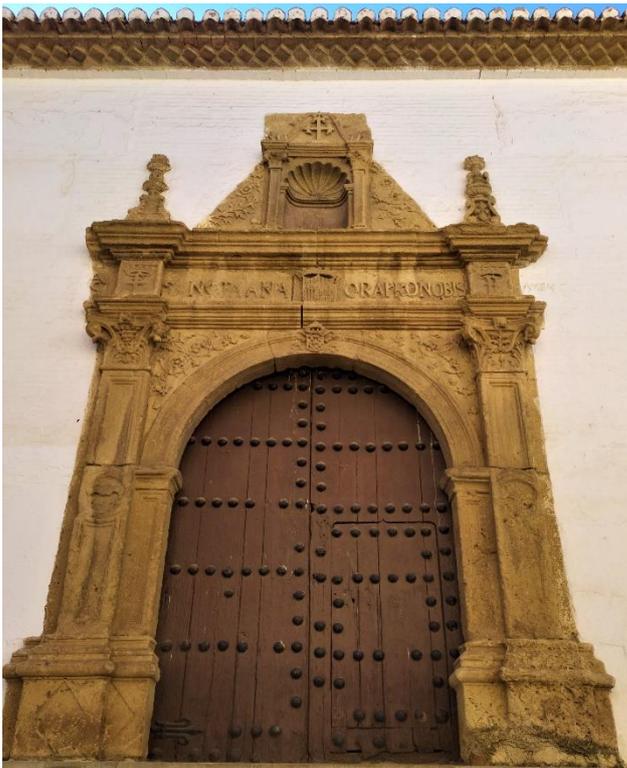
Figura 3

El primero se trata de la antigua portada principal del templo, que se abre al exterior desde la nave lateral izquierda (Figura 3). Hoy, ocupa una posición marginal en el costado norte de la iglesia debido al acusado desnivel que presenta la calle actual con respecto a su precedente. Esta portada, que según Gómez Moreno (2009) *puede considerarse una de las más antiguas de las renacentistas conservadas en la provincia de Granada* (p. 122), es además testimonio de la influencia que tuvo este estilo en la concepción gótico mudéjar del templo una vez fue puesto en práctica en los repertorios decorativos del palacio-castillo de La Calahorra (ASENJO, 2000, p. 102-105). Ésta se configura mediante un arco de medio punto enmarcado por pilastras corintias arcaizantes con decoración vegetal en sus albanegas y la heráldica de fray García de Quijada, primer obispo de la Guadix conquistada, en su clave. Sobre este cuerpo encontramos un friso, centrado por el escudo de los Reyes Católicos con la siguiente inscripción: AS SANCTA ANA ORA PRO NOBIS AMEN. El conjunto se corona con una pequeña hornacina avenerada con restos de pintura mural, coronada por una cruz y flanqueada por cuernos de la abundancia y motivos vegetales. En este último registro pervive aún, aunque muy deteriorado un elemento único en el arte granadino de este momento, la firma de su ejecutor, un tal Maese Iacobe al que Gómez-Moreno Martínez identificó con el cantero Jacome de Milán (GÓMEZ, 2009, p. 122). Lamentablemente, en la actualidad la portada se halla seriamente estropeada debido al desuso y descuido que padece y a la importante erosión a la que se ha visto sometida la piedra, que en algunos puntos ha llegado a convertirse en arcilla.

Portada Norte de la Iglesia de Santa Ana

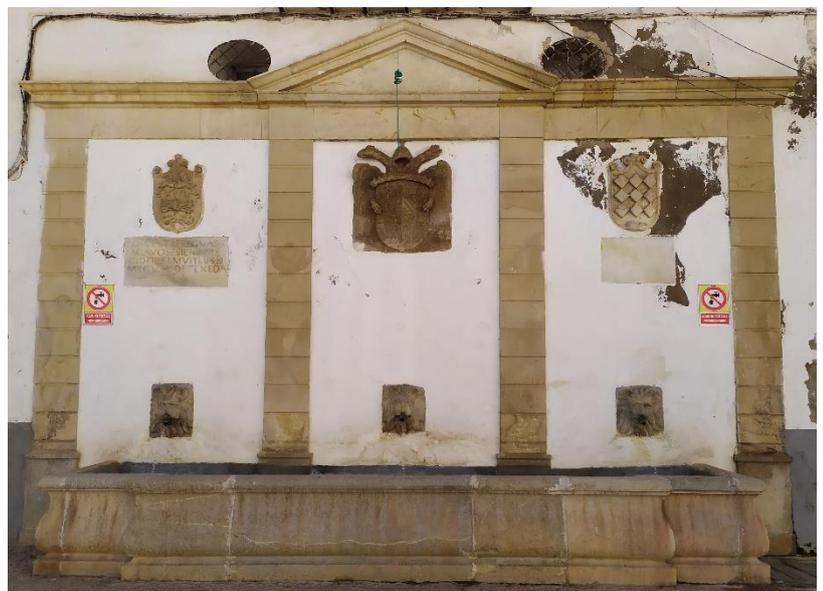
Figura 4

El segundo elemento se trata del caño que abastecía de agua al arrabal (Figura 4). Éste se configura a través una pila de sillería que recoge el agua vertida por tres altorrelieves que representan leones, correspondiéndose cada uno de ellos con los registros en los que se divide el caño. En el nivel intermedio encontramos lápidas heráldicas alusivas a distintos corregidores y sobre ellas tres escudos entre los que destacan el antiguo de la ciudad y el imperial, este último especialmente degradado y parcialmente mutilado. El conjunto se enmarca por una falsa arquitectura apilastrada coronada por un frontón triangular, presentando todos sus elementos problemas muy similares a la fachada anteriormente mencionada.

Caño de Santa Ana

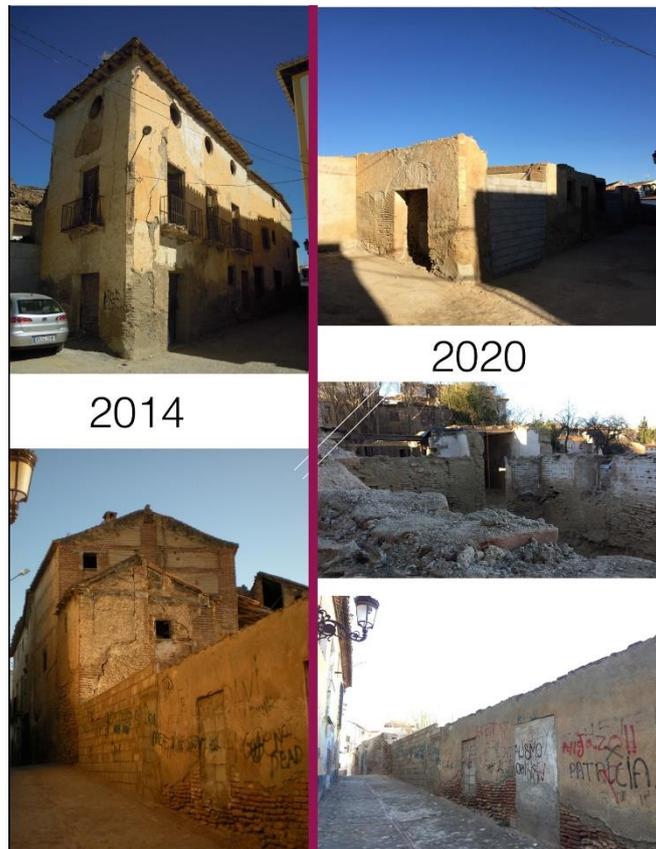
Figura 8
Exterior antes y después
de la demolición

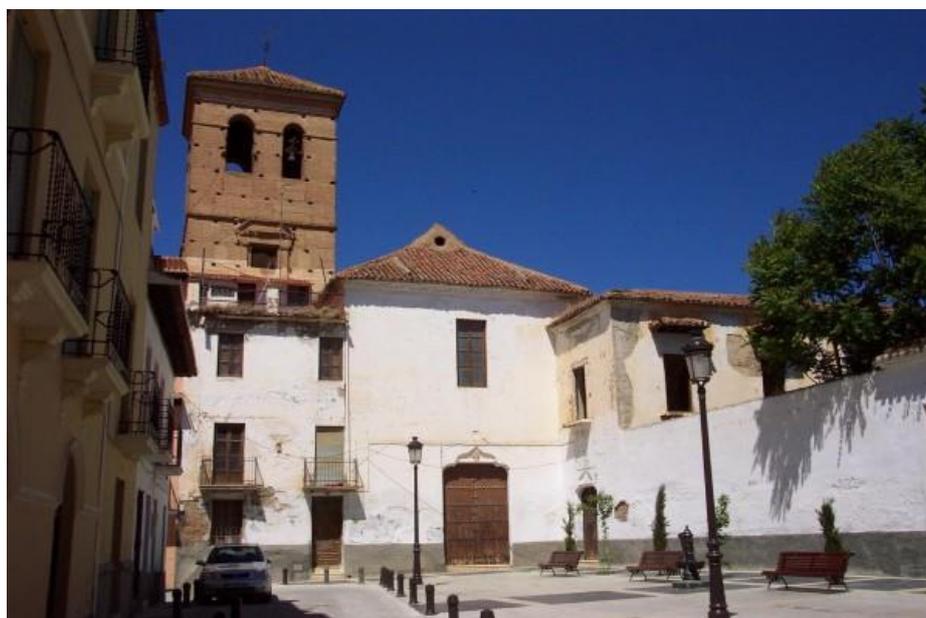
El convento se adosa al costado este del templo (Figura 13) y presenta un avanzado estado de destrucción y ruina. Sus diversas etapas históricas supusieron su adaptación y reconversión en función de sus diferentes usos, por lo que hoy sus estructuras se hallan muy modificadas. No obstante, su núcleo fundamental se conserva prácticamente intacto en lo que a su organización original se refiere.

Figura 13
Fachada principal de la Iglesia y
convento de San Francisco

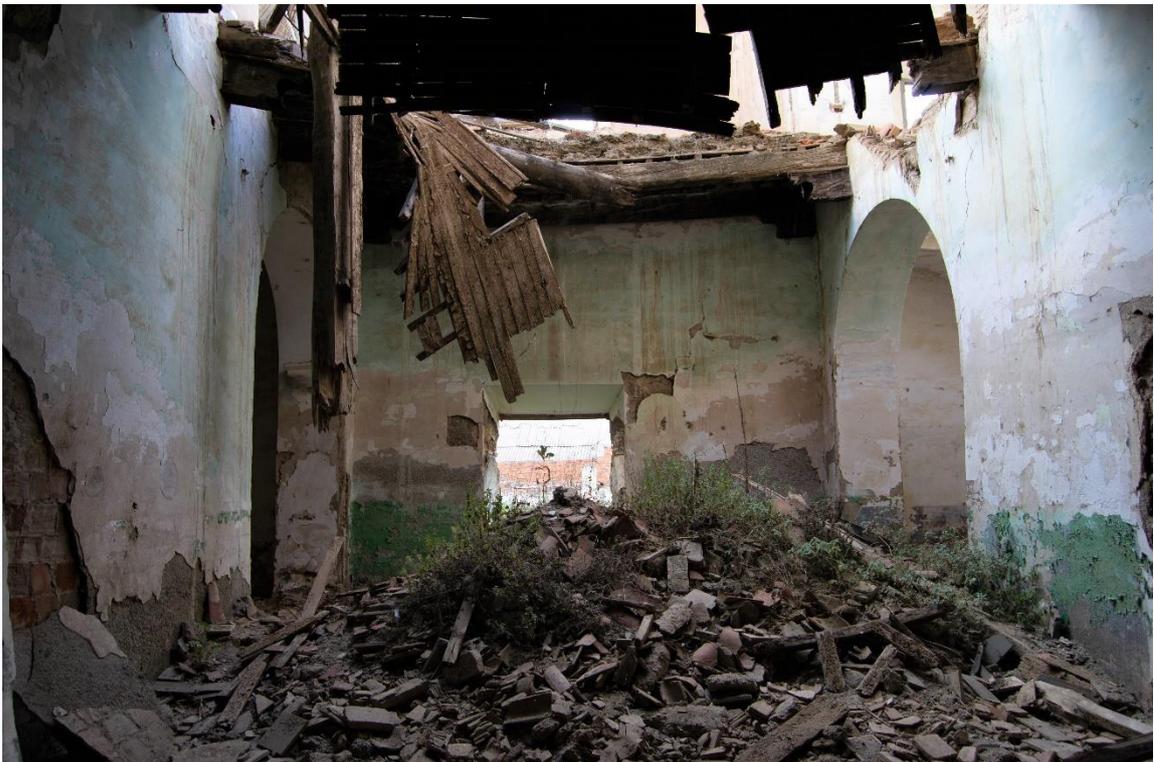
Figura 15
Estado de las techumbres de la planta inferior

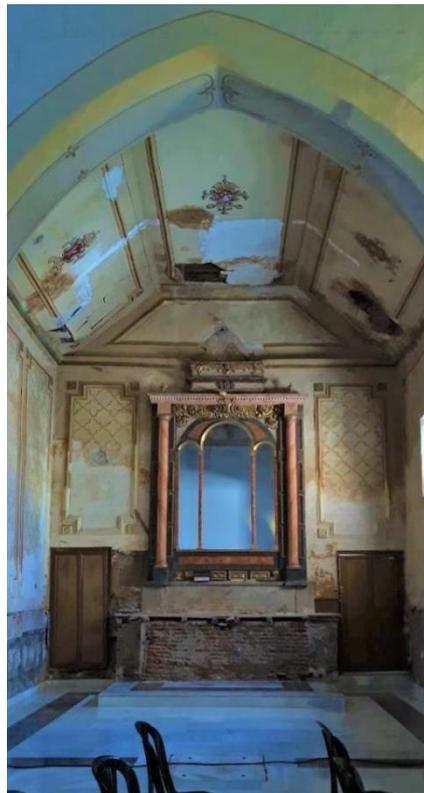
El templo es de planta rectangular con una sola nave, tres capillas adosadas a su parte izquierda y una a la derecha, estando enfrentadas las dos más próximas al altar mayor a modo de transepto. Sus elementos más sobresalientes desde el punto de vista artístico son las ricas armaduras mudéjares que la cubren y sus capillas laterales, que presentan diferentes concepciones y ornamentación como consecuencia de su evolución histórica y del gusto de sus diferentes patrocinadores. Pese a que durante el siglo XX se retomó el culto en la misma, el progresivo abandono y consiguiente degradación del conjunto al que pertenece le afectaron significativamente. Por todo ello, y pese a ser declarada BIC en 1983, a finales de esta década se decide cerrar al público y al culto (ORTIZ, 2018, p. 22). La precariedad de su estado motivó una intervención de carácter urgente llevada a cabo entre 2015 y 2016 por la diócesis de Guadix, su actual propietaria, en colaboración con la Fundación Endesa, que actuó sobre cubiertas, sacristía, armaduras e iluminación (GÓMEZ, 2016). No obstante, no se concluyó su total recuperación, faltando aún por rehabilitar la torre y antigua casa del capellán, en estado de ruina, y restaurar las capillas laterales, que presentan importantes lagunas en sus pinturas murales y están bastante afectadas por la humedad y la pudrición de algunos de sus elementos (Figura 19).

Figura 19
Humedades de las capillas

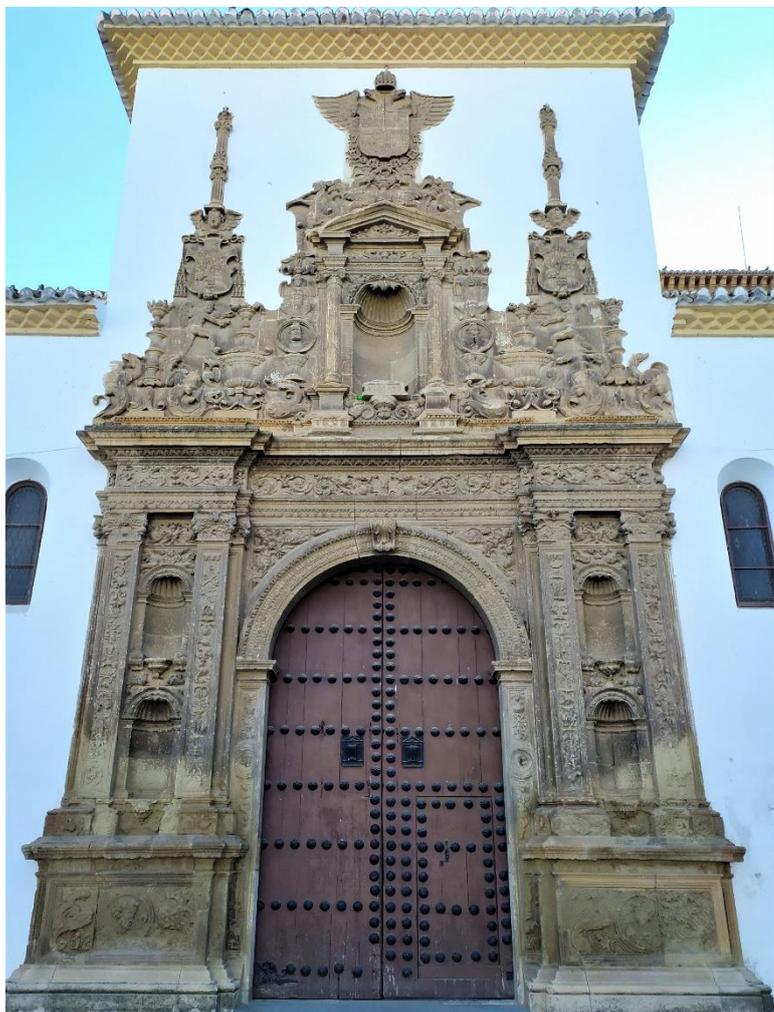
Lamentablemente en la actualidad, esta portada, joya del primer renacimiento catalogada como BIC, presenta un avanzado estado de deterioro y descomposición de la piedra que nos impide admirarla en todo su esplendor. Esta se encuentra encajada a modo de retablo sobre el cuerpo que la cobija y se configura mediante un arco de medio punto flanqueado por dobles pilastras corintias y entablamento clásico, presentando tres cuerpos en altura (Figura 20). El inferior, que actúa como base y se decora con tondos, efigies y grifos, es el más degradado. El intermedio es el de las dobles pilastras, entre las cuales hay dos hornacinas superpuestas y sobre ellas friso y entablamento, todo ello recorrido por grotescos, candelieri y monstruos muy deteriorados (Figura 21). Destaca especialmente, en la parte inferior de la pilastra derecha, la imagen de un Santiago nimbado por una venera, por desgracia prácticamente perdido (Figura 22). En el tercer cuerpo presenta una hornacina central bajo frontón clásico a cuyos lados encontramos los escudos de Antonio del Águila, coronándose con el imperial de Carlos V. En este cuerpo la fantasía ornamental del primer renacimiento se dispara en una abigarrada composición de candelabros, angelotes, dragones, monstruos y máscaras. El principal problema de la portada es la humedad ascendente provocada por el alto nivel freático natural, lo que provoca fenómenos de alveolización, arenización y eflorescencias que afectan de forma especialmente grave el primer metro y medio de la misma. Además, presenta una costra oscura en los lugares donde no llega la humedad, amén de numerosas fisuras y desprendimientos de algunos elementos decorativos (Espinosa et al., 1995, p. 6-7).

Figura 20
Portada de la Iglesia de Santiago

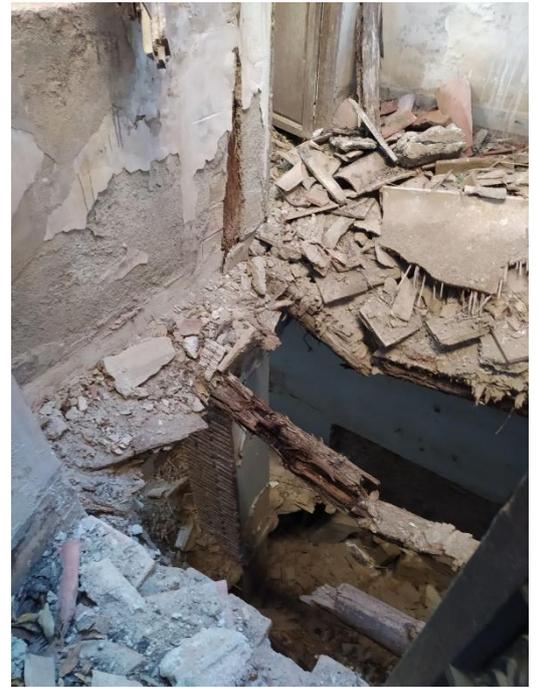
Figura 27
Estado de ruina del antiguo
inmueble de los Saavedra.

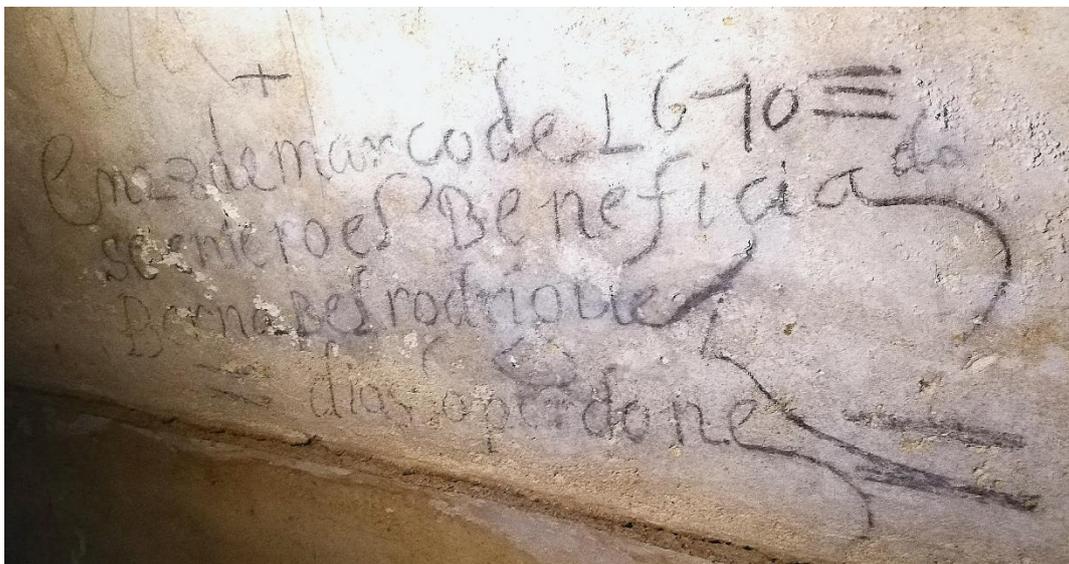
El espacio inferior se configura mediante tres arcos ciegos con resalte de sillería y una hornacina central bajo la que encontramos un notable parche de cemento. El acceso a este espacio se realiza a través de una escalinata contemporánea sin concluir en la que podemos observar una ruptura con respecto al podio original, muy degradado, en el que apenas quedan restos de policromía. Bajo este espacio está la cripta funeraria, parcialmente anegada, en cuyo interior se conservan grafitos históricos del siglo XVII, muy deteriorados, pertenecientes a los beneficiados del templo (Figura 37).

Figura 37
Grafito histórico

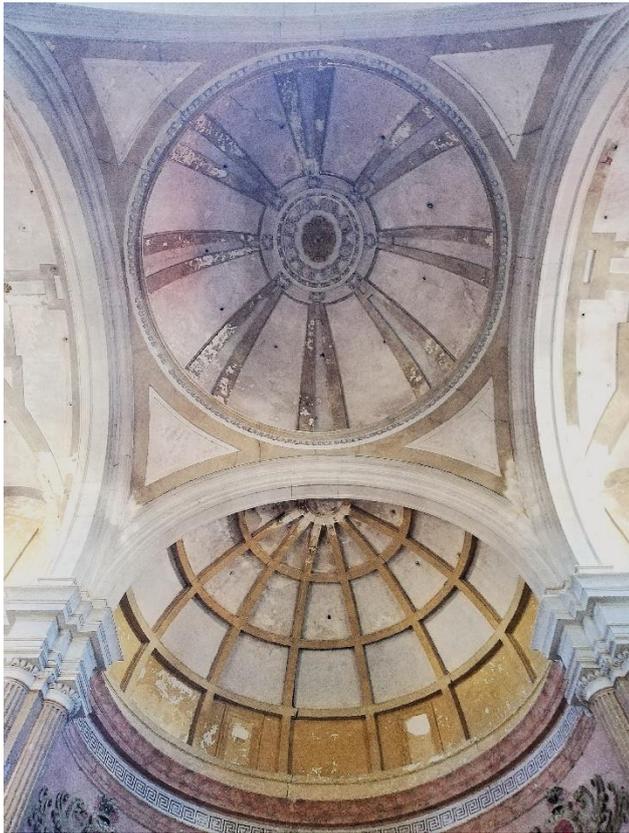
El crucero se cubre por una cúpula oval sobre pechinas (Figura 38), sustentada por medias columnas dóricas adosadas entre sí, que también presenta grietas y agujeros, además de pérdida de policromía. Las bóvedas vaídas de las naves laterales padecen los mismos problemas anteriormente comentados, y sus muros perimetrales están recorridos por grandes orificios en los que se insertan hierros, posiblemente parte de algún andamiaje.

Figura 38
Cúpula del crucero

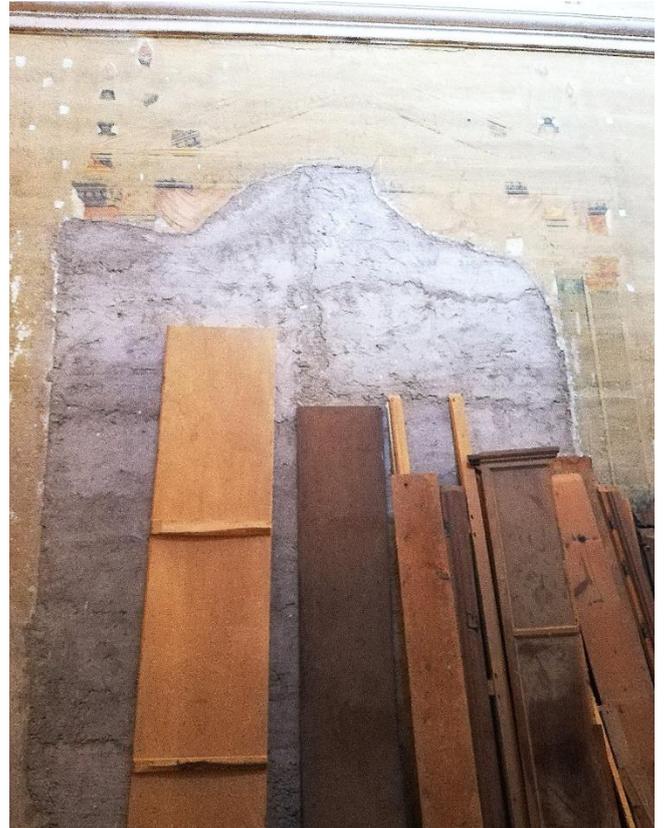
Figura 39
Retablo fingido destruido

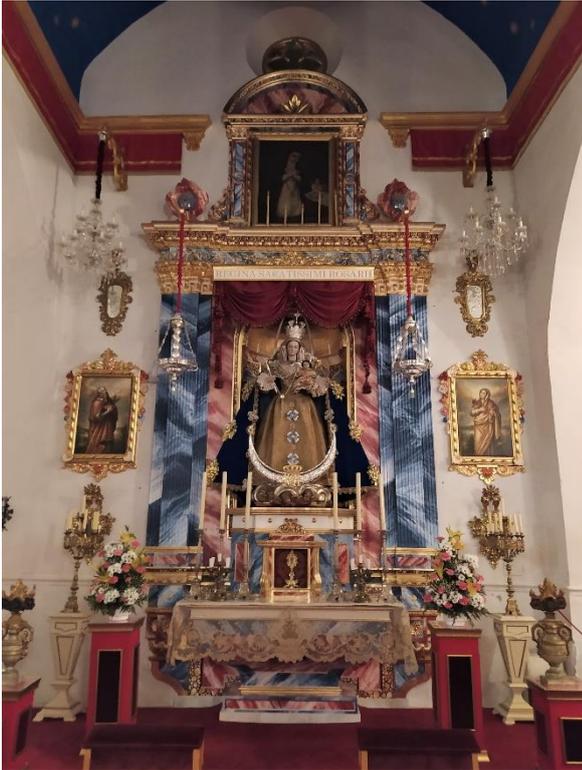
Figura 44
Estado actual capillas laterales

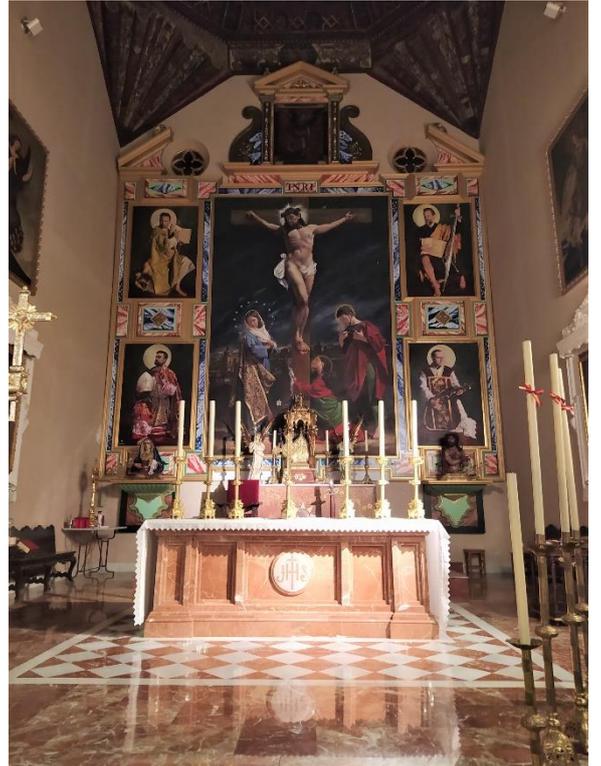
Figura 45
Estado actual del altar mayor

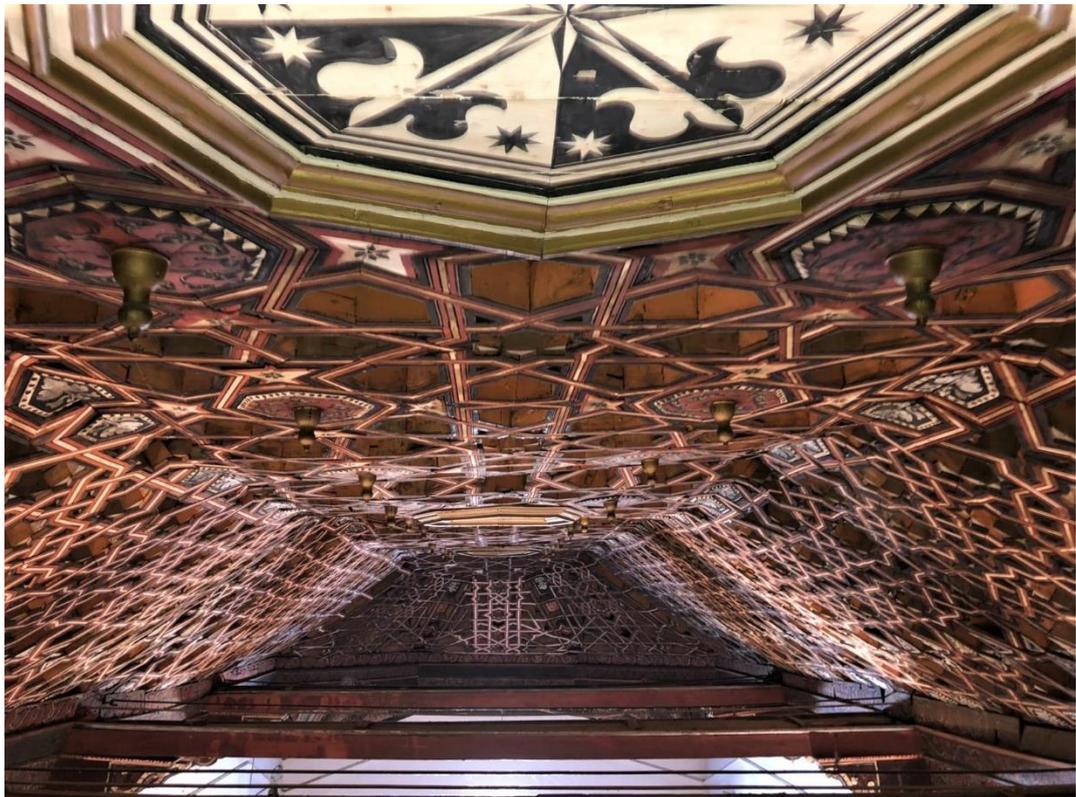
- **Titularidad:** Privada
- **Protección legal:** Afectada por encontrarse en entorno BIC
- **Nivel de protección PGOU:** Nivel 1 B. Valor monumental
- **Estado actual:** Sustancialmente modificada y con graves deficiencias en sus armaduras
- **Uso:** Religioso

Figura 46
Deformación estructural de la armadura

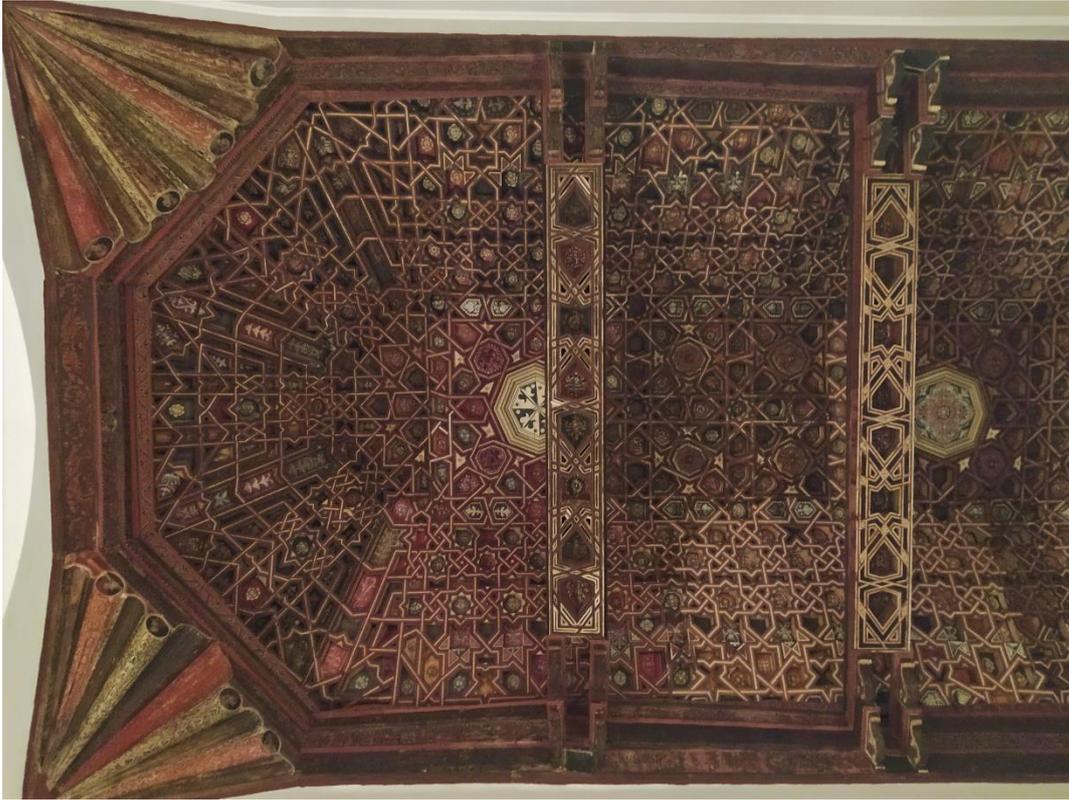
Figura 47
Deformación estructural de la armadura

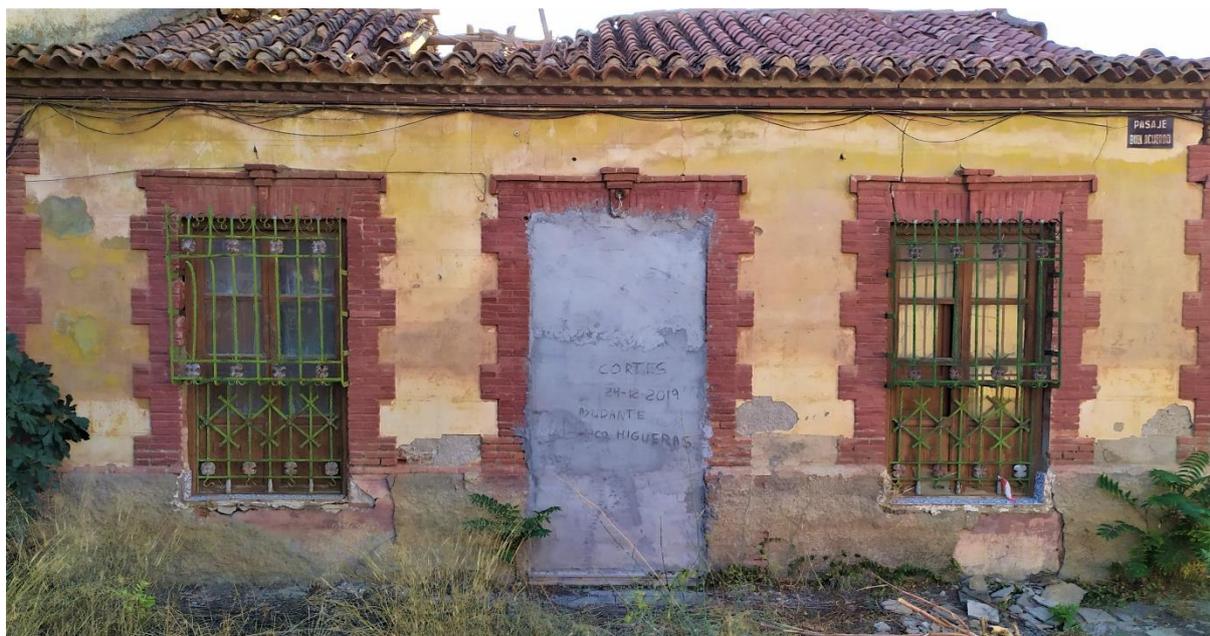
Figura 51
Vivienda popular ferroviaria abandonada

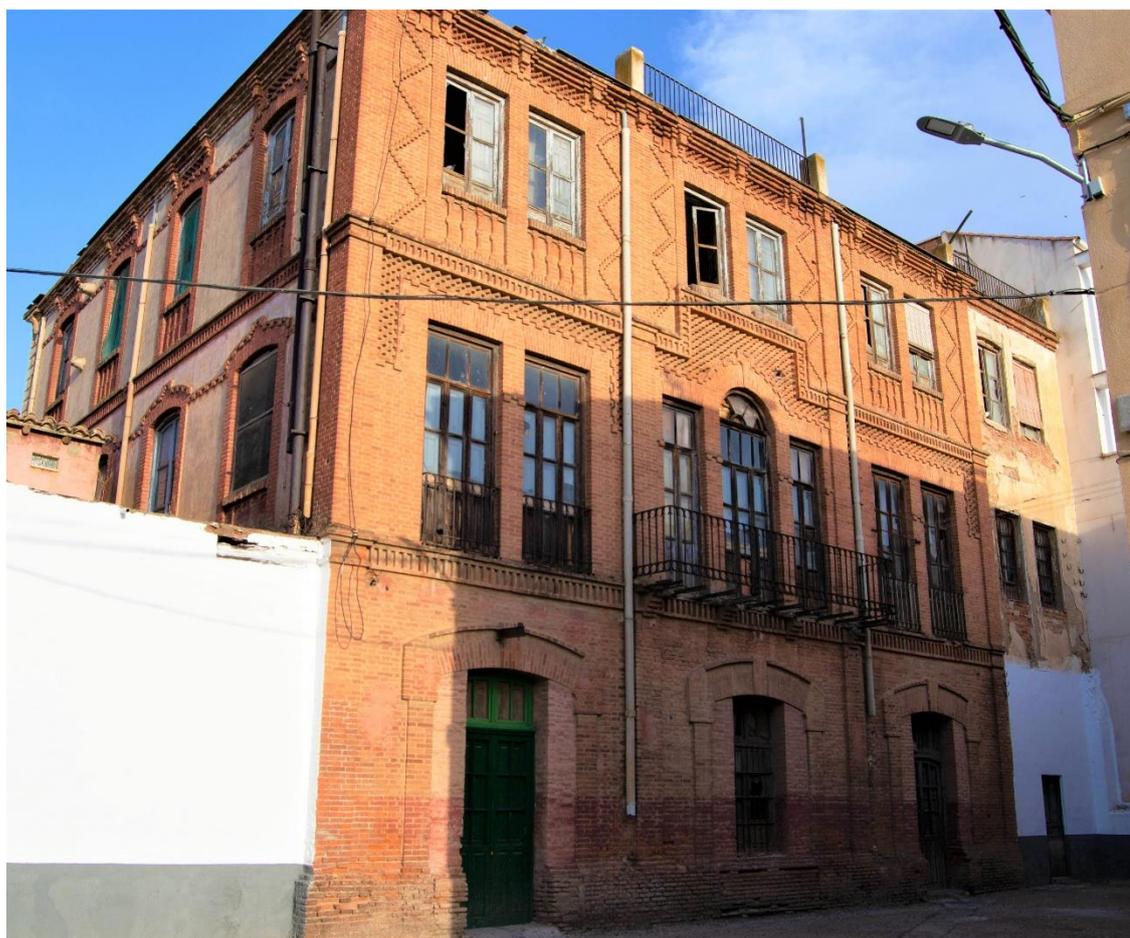
Figura 50
Gran edificio residencial abandonado

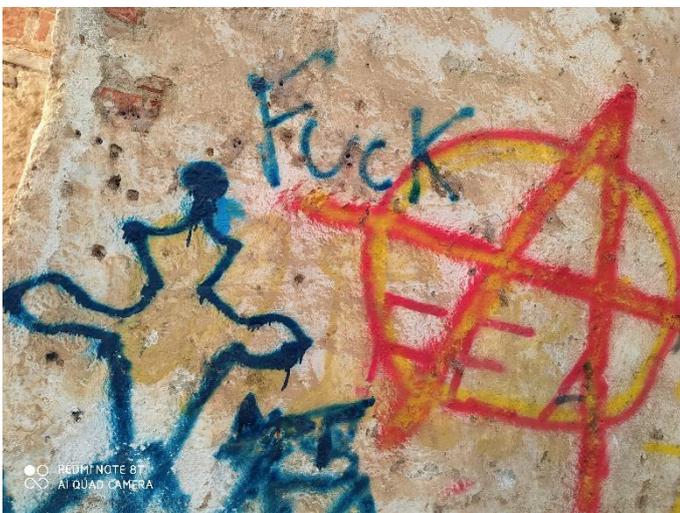
Figura 60
Orificios de proyectiles
