**LA POLICROMÍA DE LAS YESERÍAS DEL ORATORIO
DE LA MADRAZA DE YŪSUF I, GRANADA. PRIMERAS
APORTACIONES DEL ESTUDIO DE MATERIALES PARA
LA LOCALIZACIÓN DE ZONAS ORIGINALES
Y AÑADIDOS***

THE POLYCHROMY OF THE PLASTERWORK OF THE
ORATORY OF THE YŪSUF I *MADRASA* IN GRANADA.
INITIAL CONTRIBUTIONS TOWARDS THE IDENTIFICATION
OF THE ORIGINAL AREA AND LATER ADDITIONS

ANA GARCÍA BUENO
VÍCTOR J. MEDINA FLÓREZ
ALICIA GONZÁLEZ SEGURA
Universidad de Granada

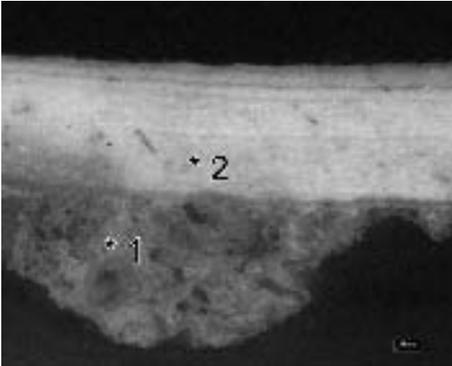
Figura 1. *Muestra de mortero correspondiente a una yesería tallada. Microscopía Óptica.*

Se observan tres tipos característicos: el primer tipo presenta una primera capa de “yeso oscuro”, con un alto contenido en tierras, granulometría gruesa, color tostado y textura poco homogénea, sobre el cual se dio una capa de enjalbegado que prepara la superficie para la aplicación del color (Fig. 1). En el segundo se observa un mortero muy blanco sobre el que se aplicó una capa muy fina y discontinua de tierra, ocre/rojiza y, a continuación, un enjalbegado blanco que igualmente prepara la superficie para aplicar la policromía⁴ (Fig. 2). Finalmente encontramos otro tipo de morteros muy homogéneos en color y granulometría (Fig. 3), presentan gran resistencia y cohesión y en ellos no se advierte ninguna estratificación.

ción, por ejemplo en el triángulo decorativo que se forma bajo el arco de mocárabes (Fig. 4). En todos estos casos, los morteros de base coinciden con los tradicionalmente llamados “yesos negros”, del primer tipo, muy consistentes y con árido de tierras que les confiere ese color ocre característico (Fig. 1), sobre los cuales se aplican los enjalbegados más blancos y, en su caso, la policromía.

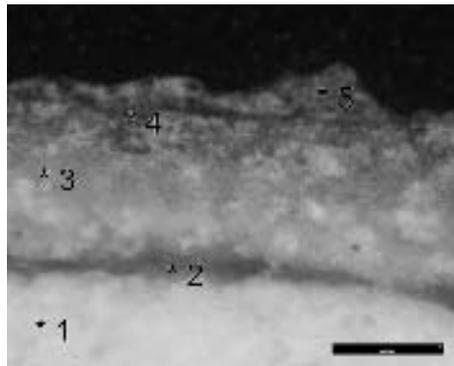
Figura 2. *Muestra de mortero correspondiente a una yesería realizada a molde. Microscopía óptica.*

Respecto a los otros dos tipos de morteros, podemos decir que están compuestos por materiales muy similares: yeso, cuarzo y algo de arcillas, estos dos últimos en proporción muy baja. Sin embargo, existen diferencias entre ellos que nos permiten distinguir los yesos de moldes originales de los que se utilizan en las reposiciones posteriores. En los originales, la mayor parte de las muestras presenta una capa discontinua de color tierra ocre/rojiza que podría corresponder a una arcilla o barbotina empleada para el desmoldeo de las piezas (Fig. 2). Sobre esta capa se aplicaría el enjalbegado de yeso que preparaba la superficie para la aplicación de la policromía y que, además, permitía disimular las uniones de las placas de moldes.

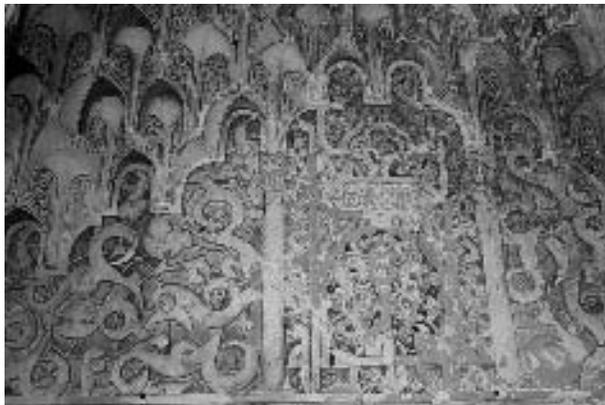
Figura 4. Fragmento de yeserías realizado mediante procedimiento de talla.

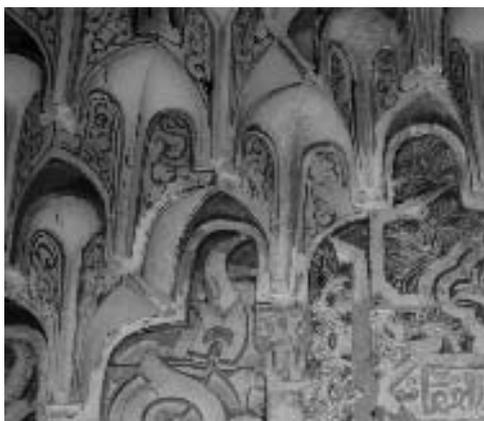
Figura 6. Decoración pintada en los mocárabes, correspondiente a la policromía moderna.

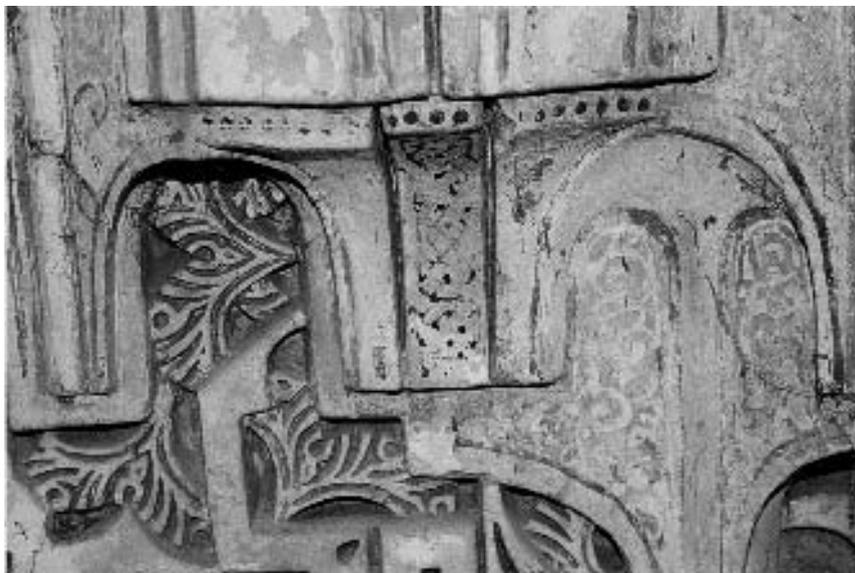
Figura 7. Detalle de los restos de decoración pintada original en los mocárabes

En primer lugar debemos recordar que, en la restauración de finales del siglo XIX, se “repolicromó” prácticamente toda la superficie de las yeserías por lo que, *a priori*, podemos decir que la mayor parte de los pigmentos identificados deben corresponder a dicha restauración. Evidentemente, sobre los morteros de restauración la policromía que aparece será siempre moderna aunque también, sobre los morteros originales, tanto los tallados como los de molde, la policromía puede ser reciente (Fig. 6). Sin embargo, en algunos casos, observamos una superposición de estratos pictóricos que nos indican la existencia de restos de un tratamiento cromático previo (Fig. 7). En unos casos esta “repolicromía” coincide con el color original (Fig. 5) y en otros no.
