Restauración del Tajo de San Pedro en La Alhambra de Granada. Aspectos de cálculo

The restoration of San Pedro cliff at La Alhambra. Calculation aspects

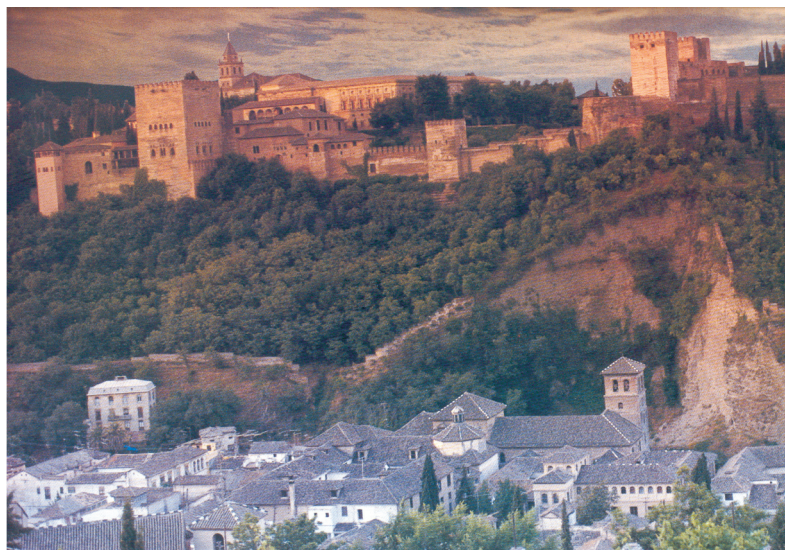
1. El Tajo de San Pedro bajo las murallas de La Alhambra, con el Darro a su pie y frente a la Iglesia de San Pedro y San Pablo.

La muralla-palacio de La Alhambra, que es Patrimonio de la Humanidad, se ve amenazada por el avance del Tajo de San Pedro (Figura 1), un diedro de 65,5 m de altura, que corta la colina de La Alhambra y que se ha situado a sólo 23,8 m de ella.

Un exponente de este problema es el Tajo de San Pedro (Figura 1), un diedro de 65,5 m de altura, cuya proximidad a la muralla-palacio de La Alhambra, que es Patrimonio de la Humanidad, hace temer por la integridad de ésta. Los desprendimientos del terreno han destruido ya una parte importante de la cerca cristiana, construida en 1526, y cuyo valor arqueológico es importante.

El palacio de La Alhambra está construido en la cima de una colina, cuyo pie se encuentra rodeado por el río Darro en su lado norte (Figura 1).

Una de estas fallas, cuya dirección es N 158° constituye la cara oeste del diedro (Figura 1). El salto de falla de la cara Este es de 7 m. La Figura 4a muestra el esquema de funcionamiento de una falla normal: la reducción de las tensiones horizontales producida por el régimen tectónico de extensión puede conducir a la rotura en el volumen focal.

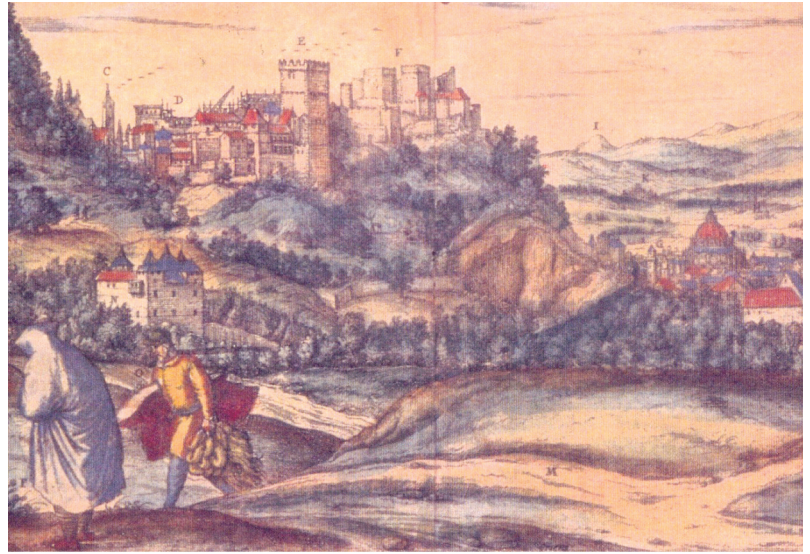
2

2. Grabado de Hüfnagel de 1564 (cortesía de J. Calatrava).

El estudio en profundidad de un grabado hecho en 1564 (Figura 2) muestra que en ese momento la cuña estaba a una distancia en horizontal de unos 60 m de la muralla de La Alhambra y que la altura total del Tajo era de 33 m. Una comparación con la Figura 1 indica el importante avance de la erosión del Tajo en algo más de cuatro siglos. En 1600 una crecida del río socava la base de la colina de La Alhambra y deja al Tajo en una situación que empieza a parecerse a la actual, según puede verse en un grabado del siglo XVII. Los desprendimientos de 1600 y 1601 provocan, además, el abatimiento de la parte superior de la cerca.
