**Adaptación de sucursales del Banco de España a fines museísticos**  
*Adaptation of branches of the bank of Spain to museum purposes*

**Elena Simarro Ruiz**

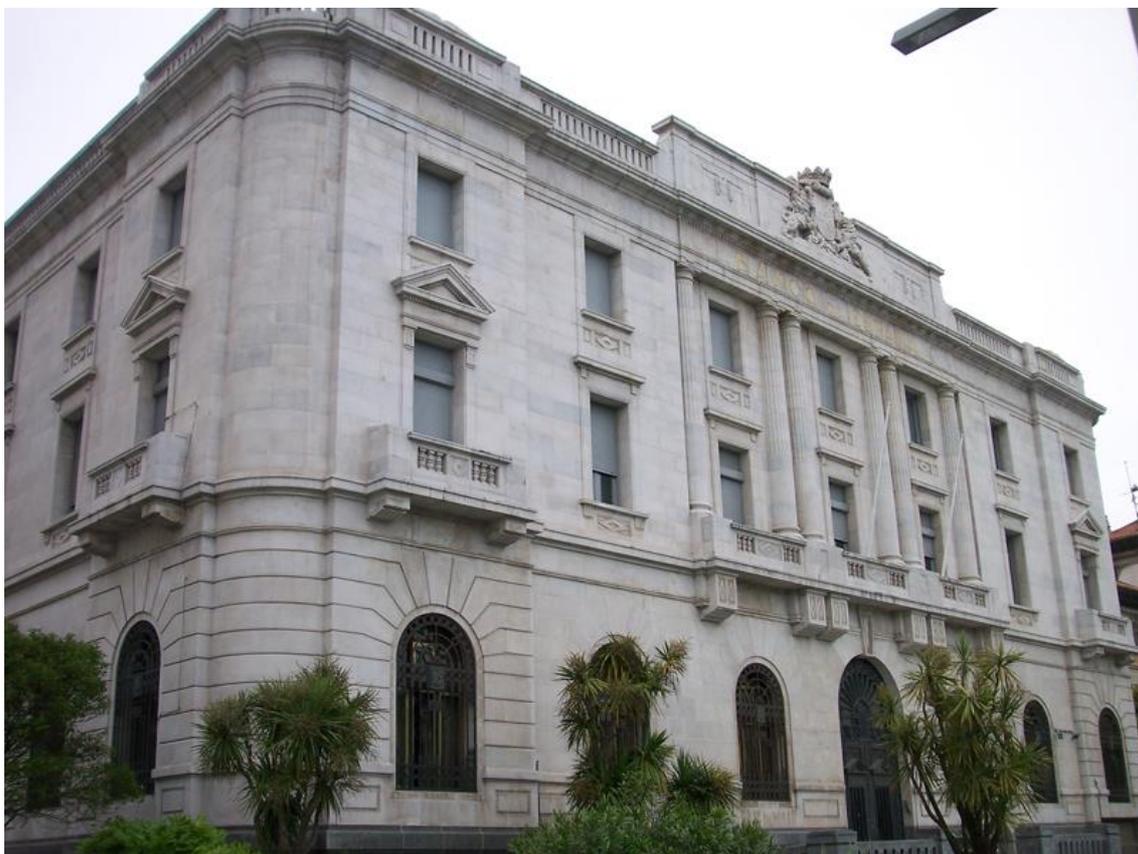
achaflanado (Saladina, 1984). María José Alonso sostiene que el proyecto arquitectónico se asocia normalmente al urbanístico, y que el Banco de España actúa como “generador de los nuevos espacios que los ensanches propiciaban, o buscando modelos de fachadas que atestiguaran lo que la entidad significaba en el contexto de desarrollo e industrialización local” (AA.VV., 1998:56). En cuanto a su interior, existe una distribución muy parecida regida por la funcionalidad: las plantas bajas para las dependencias oficiales y las superiores para las viviendas. [Ilustración 1].

Ilustración 01. Antigua sede del Banco de España en Santander. María Luisa Bellido Gant. Julio de 2013.

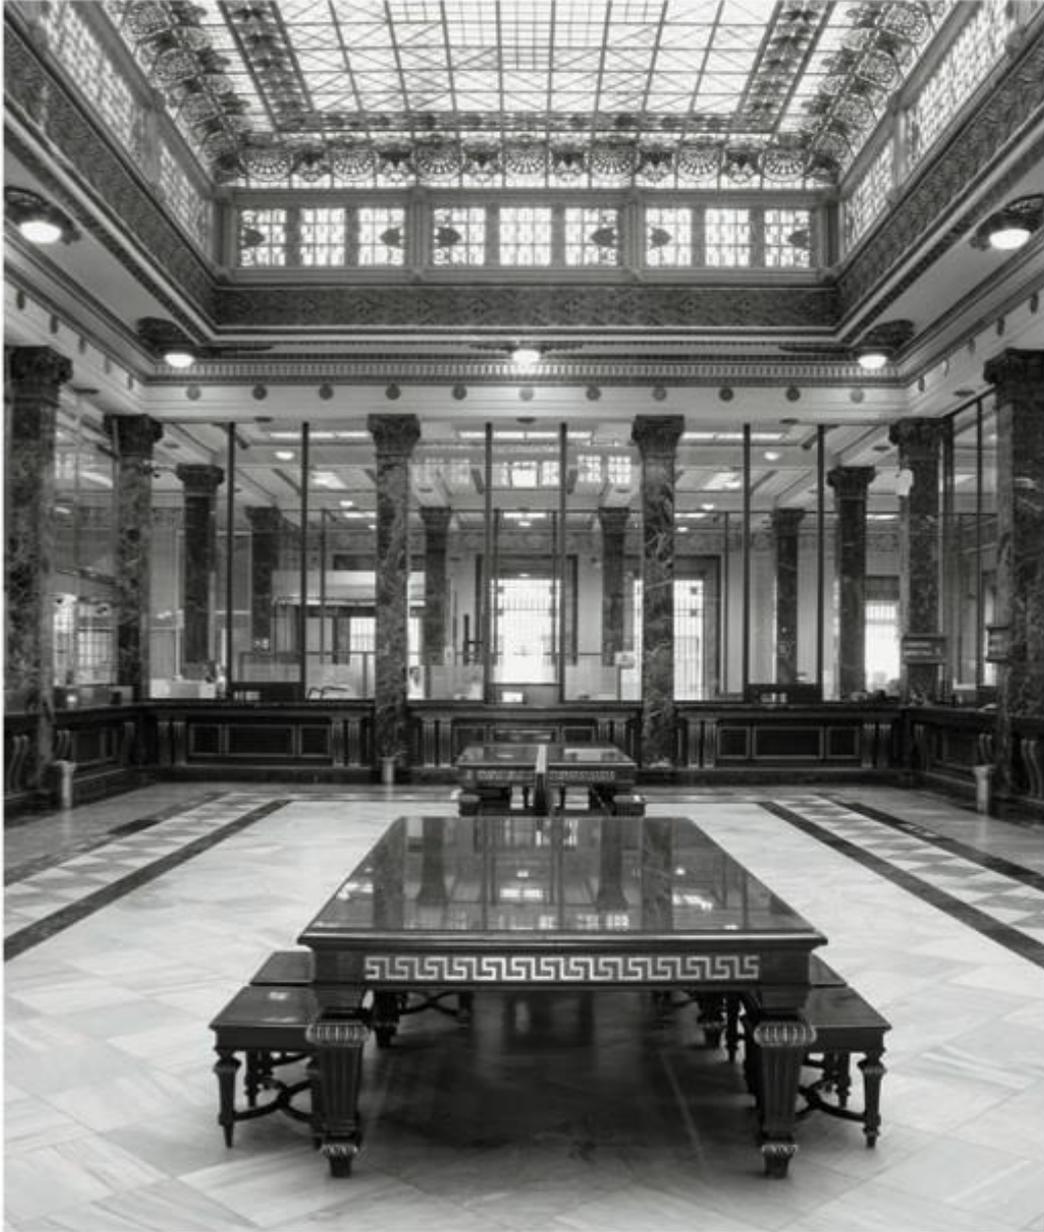
4. En los años 20 se consolida el esquema arquitectónico característico de las sucursales, especialmente a partir de la Ley de Ordenación Bancaria de 1921. Desde entonces hasta la mitad del siglo XX, se impone el modelo creado por el arquitecto navarro José Yárnoz, que introduce nuevos conceptos: modelo de fachada unificado que representa la oficialidad del Banco, plantas de oficinas diáfanas y cada vez más funcionales y la configuración de las cajas y las viviendas destinadas a los empleados. Todo sin olvidar el carácter solemne y monumental que destaca sobre todo en los Patios de Operaciones, donde las vidrieras y los mármoles coloreados contribuyen a proporcionar mayor suntuosidad. De esta etapa son la mayoría de las sucursales que vamos a tratar, donde destacan los arquitectos José Yárnoz, Romualdo de Madariaga y Juan de Zavala. [Link 1]

Link 01. Patio de Operaciones de Sevilla. Extraído de: folleto El Banco de España en Sevilla, [en línea] s/a. [consulta: 18.12.2012]  
-[http://www.bde.es/bde/es/secciones/informes/Folleto/Las\\_sucursales\\_d/](http://www.bde.es/bde/es/secciones/informes/Folleto/Las_sucursales_d/)-

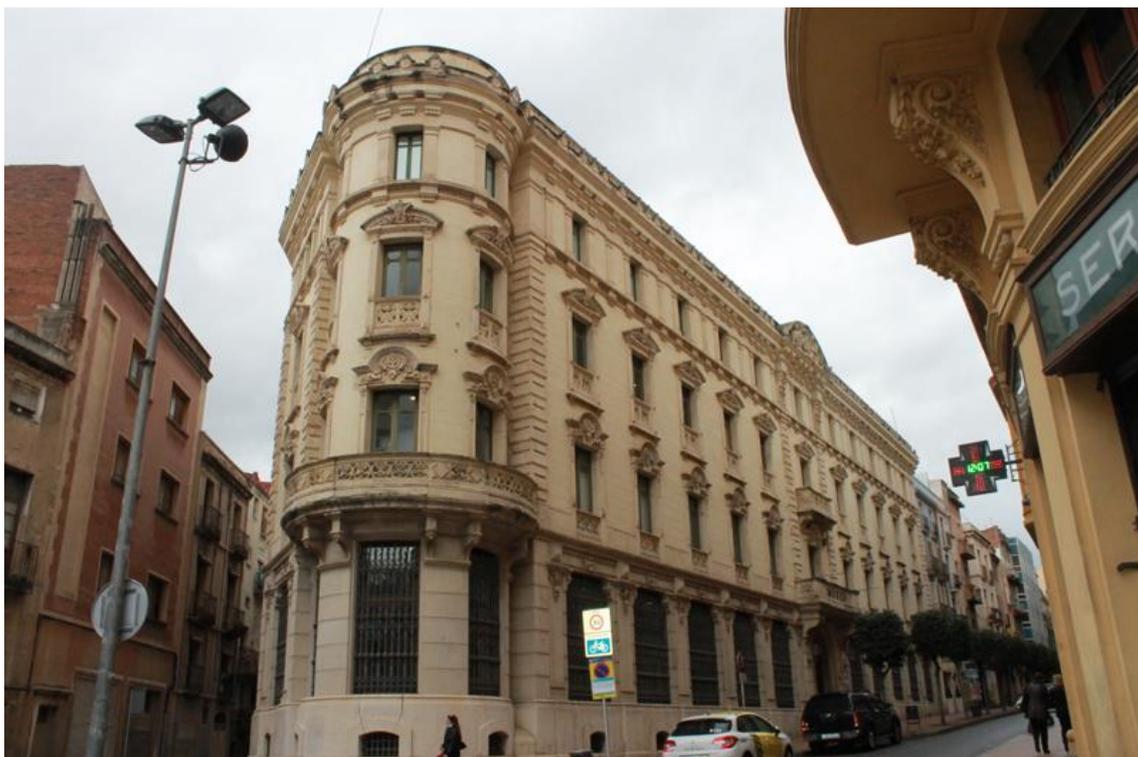
antes el Teatro Principal o “Teatre de les Comèdies”. Se trata de un edificio muy singular en el que Caselles no sigue el estilo modernista que emplea en otros de la misma época. Esta sede se vincula más al eclecticismo historicista de fines de siglo de influencia neobarroca pero posee también detalles, como los motivos vegetales que decoran las ventanas y los balcones, que se acercan a la estética modernista. Llama la atención el chaflán ultrasemicircular que hace esquina, cuya forma está condicionada por las escasas dimensiones del solar en el que se levantó (Alonso, 1990:492). Según los planos, iba a ser rematado por una torre con reloj que, ante el temor de que los cimientos no resistieran el exceso de peso, se eliminó del proyecto definitivo. [Ilustración 2]

Ilustración 02. Antigua sede del Banco de España en Reus, Museo de Arqueología de Salvador Vilaseca. Elaboración propia. Febrero de 2013.

En 1977 se cerraron las oficinas del Banco y más tarde se donó a la ciudad. A principios de los años 80 la concejala de Cultura del Ayuntamiento, Maria Tarragó, encargó a Anton Pàmies Martorell la rehabilitación del Banco y el arquitecto compartió el proyecto con su amigo y compañero Jordi Sardà Ferran hasta que el arquitecto municipal J.R. Baixauli Cullaré se hizo cargo. En 1984 se ubicó en el inmueble la colección de arqueología y desde entonces hasta hoy, se han llevado a cabo bastantes obras de mantenimiento y adecuación a las diferentes necesidades que demanda su uso, como por ejemplo su climatización. El exterior permanece prácticamente intacto mientras en el interior lo antiguo se funde con lo nuevo. En la fachada principal la antigua inscripción del Banco de España ya no está, pero sí una serie de detalles escultóricos vinculados a la naturaleza de la institución, como por ejemplo el escudo de España, flanqueado por las figuras de Mercurio, con un ancla, y Vulcano, cuyos atributos aluden al crédito y comercio y al trabajo y la industria. Dentro destaca el aprovechamiento de la antigua cámara acorazada como sala de reserva.

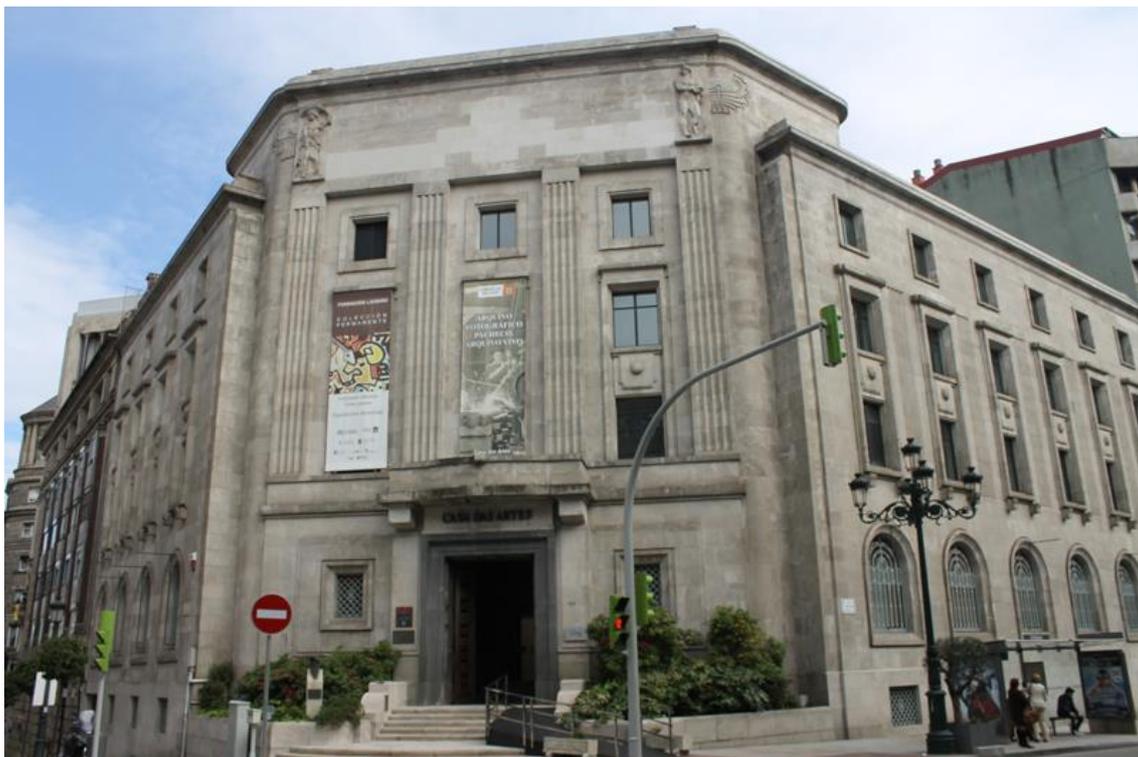
Debemos señalar que hoy en la fachada hay menos ornamentación escultórica que antaño. A partir del 2006 se iniciaron debates en torno a la Ley de la Memoria Histórica, sobre si se debían eliminar bajorrelieves representativos de la iconografía del régimen franquista que presidían la fachada, y en 2010 comenzaron los trabajos de eliminación del escudo franquista y de las inscripciones del frontispicio (“Año de la Victoria, Annus Domini MCMXXXIX”). Ahora los sillares en los que se encontraban estos símbolos son de un tono más claro para diferenciar la intervención. Como resultado, vemos una fachada más sobria y austera realizada en granito, decorada con unas conchas entre las ventanas de los pisos primero y segundo y cuatro pilastras acanaladas, dos de las cuales —las laterales— son rematadas por dos relieves de figuras humanas, una femenina y otra masculina. [Ilustración 3]

Ilustración 03. Antigua Sucursal del Banco de España en Vigo, *Casa das Artes*. Elaboración propia. Marzo de 2013.

En 1992 se realizó una reforma para transformar los espacios propios de la entidad bancaria en instalaciones adecuadas para su nuevo uso artístico. El proyecto fue elaborado por el aparejador municipal D. Miguel Ángel Carrera Mouriño por encargo del Sr. Concelleiro-Delegado do Departamento de Cultura (Carrera Mouriño, 1992). La llamada *Casa das Artes* alberga, entre otras cosas, exposiciones temporales, el Archivo Pacheco, la sede de la Fundación Laxeiro y la exposición permanente de la colección de Lluís Torras. Desde que se inauguró ha mostrado numerosas exposiciones de producción propia, en colaboración con entidades e instituciones culturales (Xunta de Galicia, Eje Atlántico, Fundación Caixa Galicia, COAG, Caixanova, Fundación Barrié de la Maza, Fundación La Caixa, Editorial Galaxia...). De su interior destaca el espacio que ocupaba el Patio de Operaciones, que hoy acoge una sala de exposiciones temporales sobre la que se eleva una gran vidriera ovalada que se encuentra tapada en la actualidad.

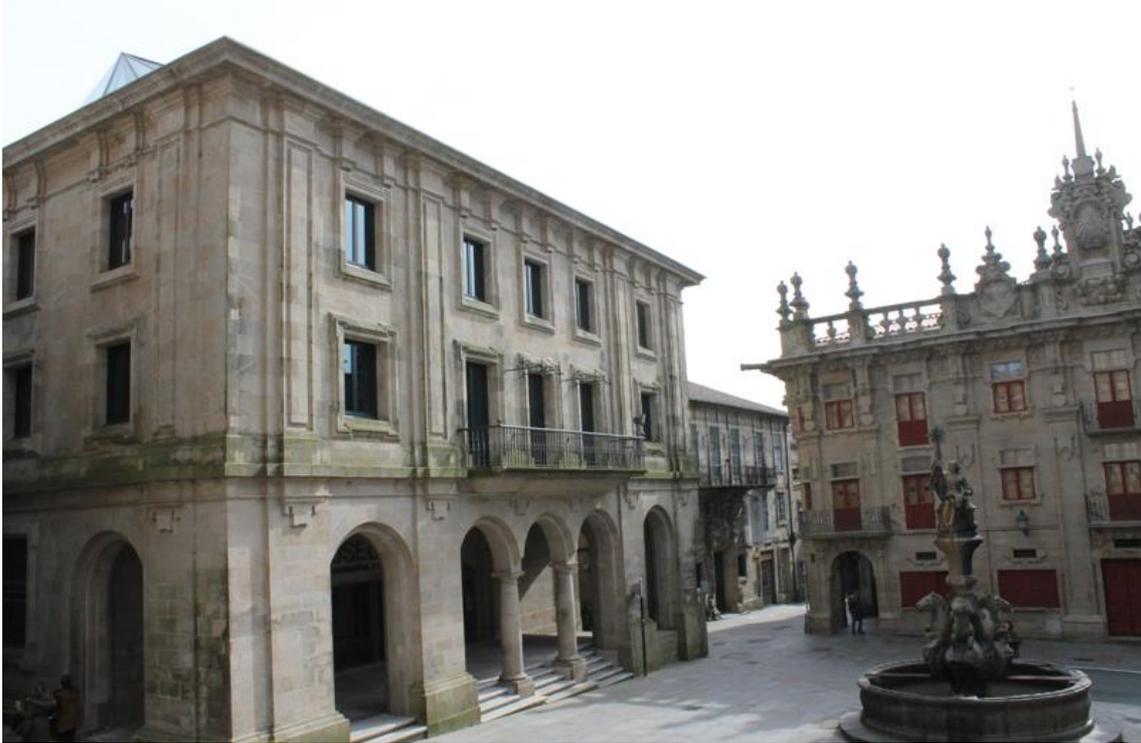
Ilustración 04. Museo de las Peregrinaciones y de Santiago, antigua sede del Banco de España en Santiago de Compostela, y Casa del Cabildo. Elaboración propia. Marzo de 2013.

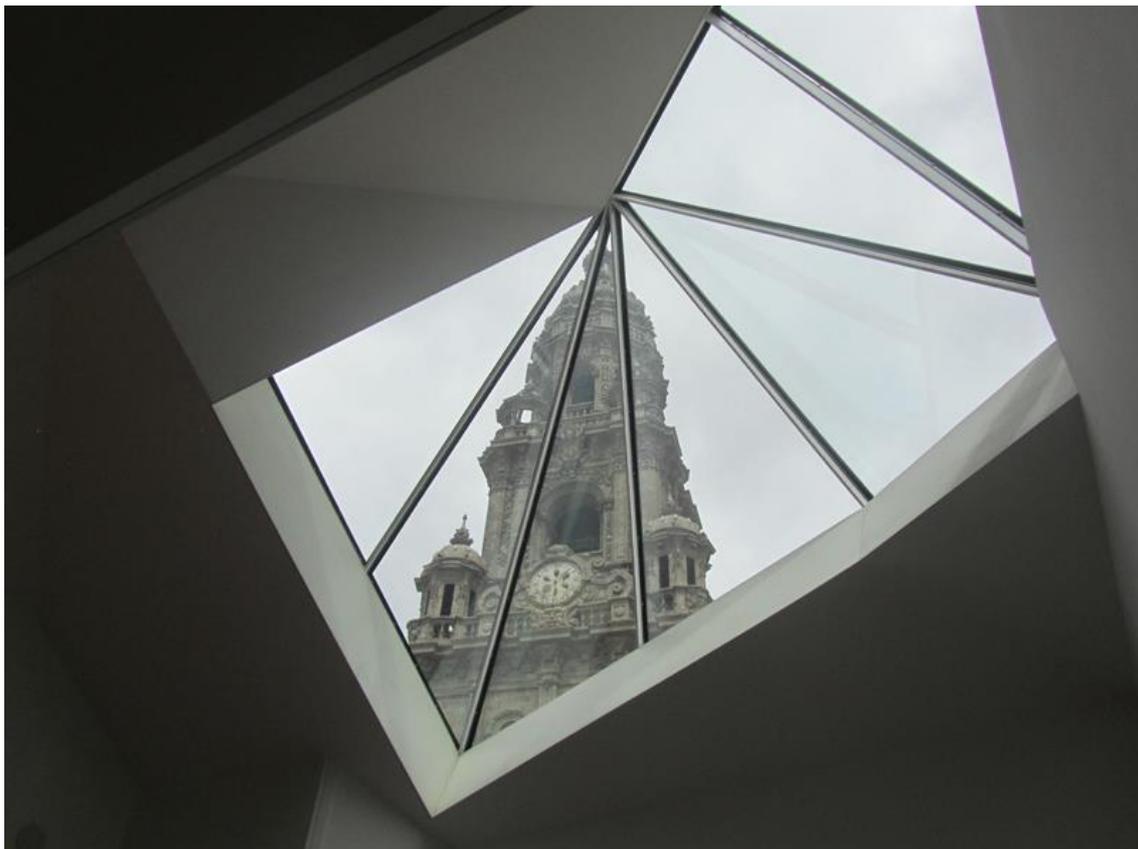
Dentro, se ha intentado prescindir de pilares y obstáculos y se han logrado espacios abiertos, diáfanos, versátiles y flexibles que dan protagonismo al espacio expositivo y son iluminados cenitalmente. En la cubierta hay una serie de aberturas estratégicas hacia las mejores vistas de la catedral, como el lucernario que permite ver la torre de la Berenguela, estableciendo así un diálogo entre el moderno interior y la histórica ciudad. [Ilustración 5]

Ilustración 05. Lucernario hacia la Torre de la Berenguela, Museo de las Peregrinaciones y de Santiago. Elaboración propia. Agosto de 2012.

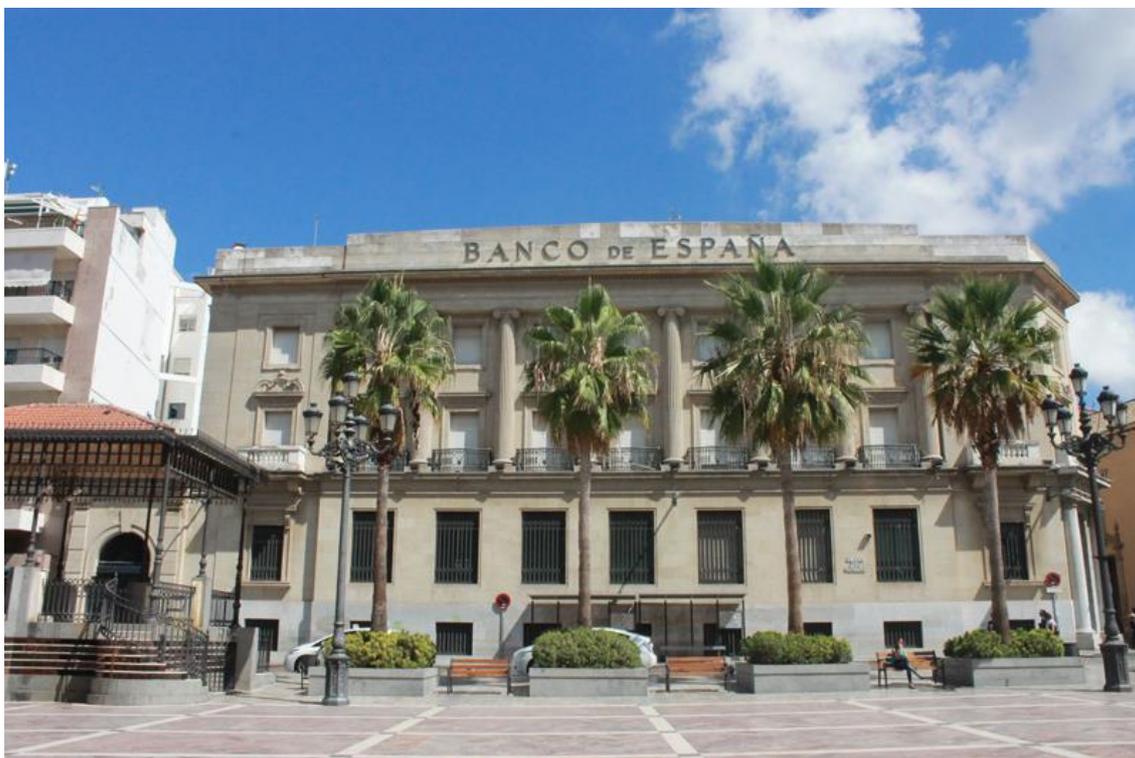
siguiendo “las normas y proporciones de la arquitectura neoclásica, recordando en sus detalles ornamentales el estilo barroco dominante en la región andaluza, y casi único en aquella ciudad” (Yáñez, 1935). Entre ambas fachadas se forma un chaflán en el que se ubica la entrada. Por otro lado, las fachadas que dan al patio exterior son más sencillas, conservan las líneas generales de cornisa e impostas pero, por menor relevancia, su traza queda simplificada con el empleo de ladrillo a cara vista combinado con la piedra de sillería. [Ilustración 6]

Ilustración 06. Antigua sucursal del Banco de España en Huelva. Elaboración propia. Septiembre de 2014.

En 2009 la Consejería de Cultura de la Junta de Andalucía convocó un concurso para su rehabilitación y la creación del Museo Iberoamericano. El Estudio de Arquitectura de Javier Terrados, en colaboración con Francisco Reina Fernández-Trujillo, consiguió en diciembre el Primer Premio en el Concurso de Ideas para el museo con una propuesta que pretendía “respetar la configuración concéntrica del conjunto en torno al vacío central del patio” y “mantener la vidriera del techo del vestíbulo, pero con ciertas manipulaciones que llevarán a hacer del interior un auténtico pasaje público, con suficiente escala y claridad para el nuevo uso que se demanda”<sup>17</sup>.

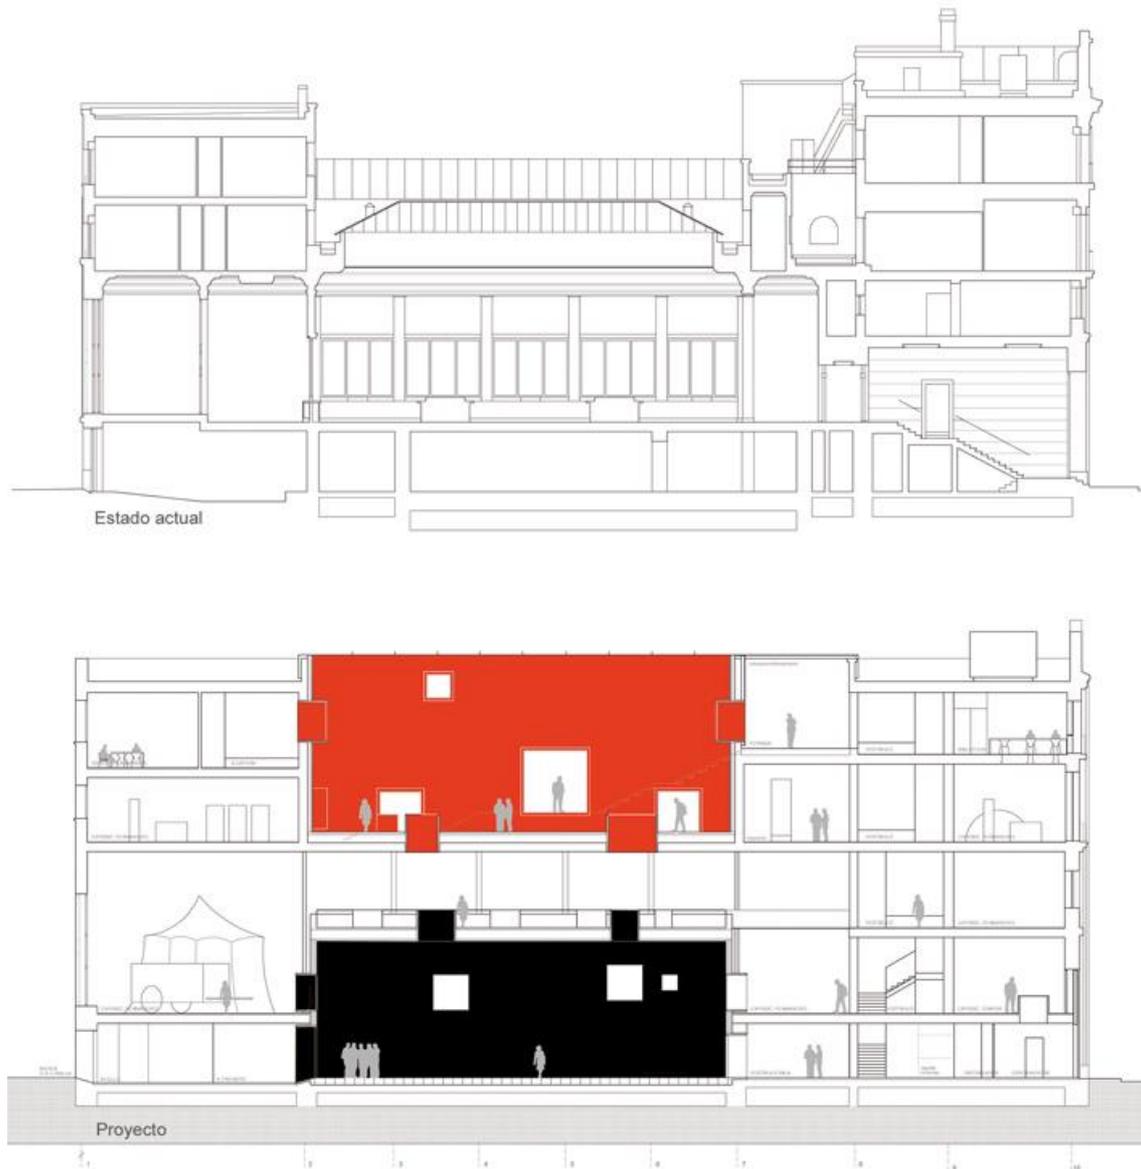
alternativas que convirtiese dinero en ilusiones, y especulaciones en sueños”, hacer del nuevo museo “un circo en si mismo”. En su diseño se gana en espacio igualando las cubiertas. Por otro lado, respetando el edificio existente, se juega con dos cajas conectadas que lo ordenan espacial y funcionalmente: la negra, interior y cerrada sobre si misma y la roja, abierta al cielo, que ocupa y ordena el patio exterior del edificio. [Ilustraciones 7 y 8]

Ilustración 07. Proyecto para el Museo del Circo de Albacete realizado por Vila, Virseda y Arbau. [consulta: 03.5.2012]Extraído de: –  
<http://www.arquitecturaviva.com/Cms/Items/ItemDetail.aspx?ID=3143>–

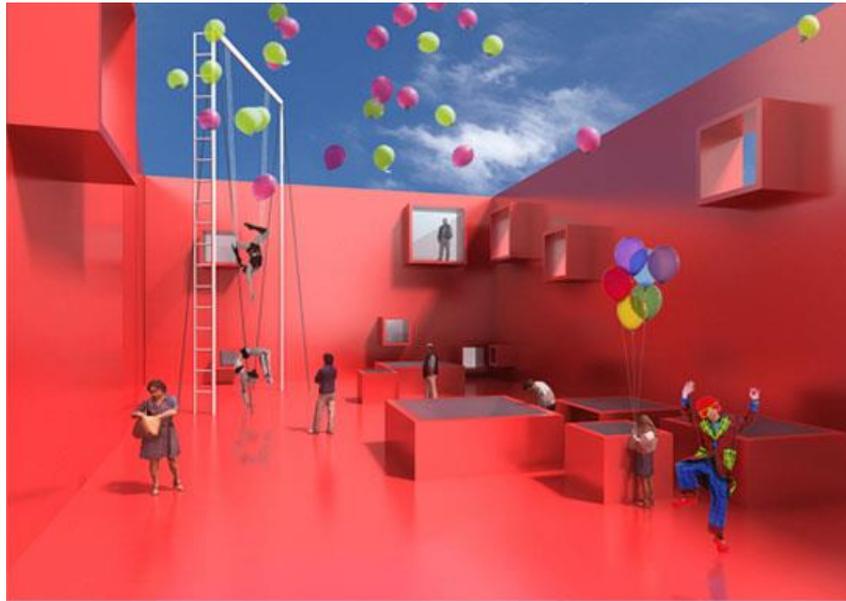
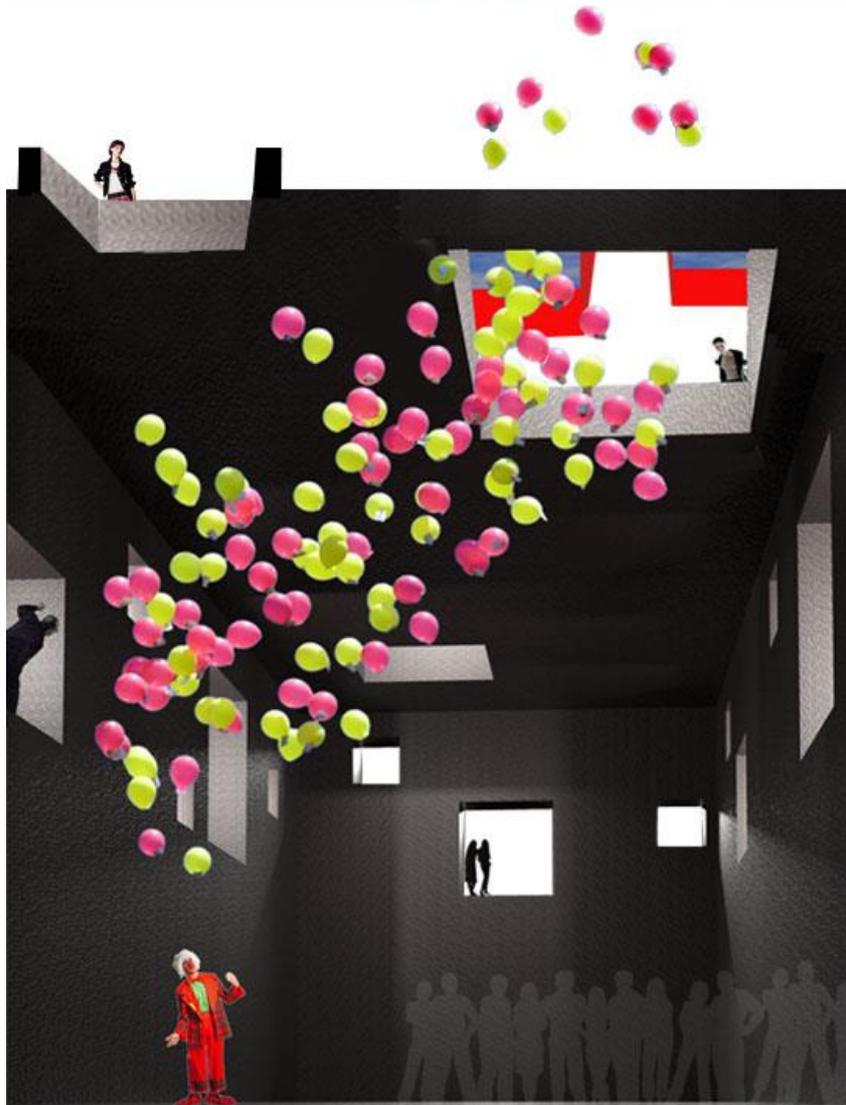
Ilustración 08. Proyecto para el Museo del Circo de Albacete realizado por Vila, Virseda y Arbau. [consulta: 03.5.2012]Extraído de: –  
<http://www.arquitecturaviva.com/Cms/Items/ItemDetail.aspx?ID=3143>–

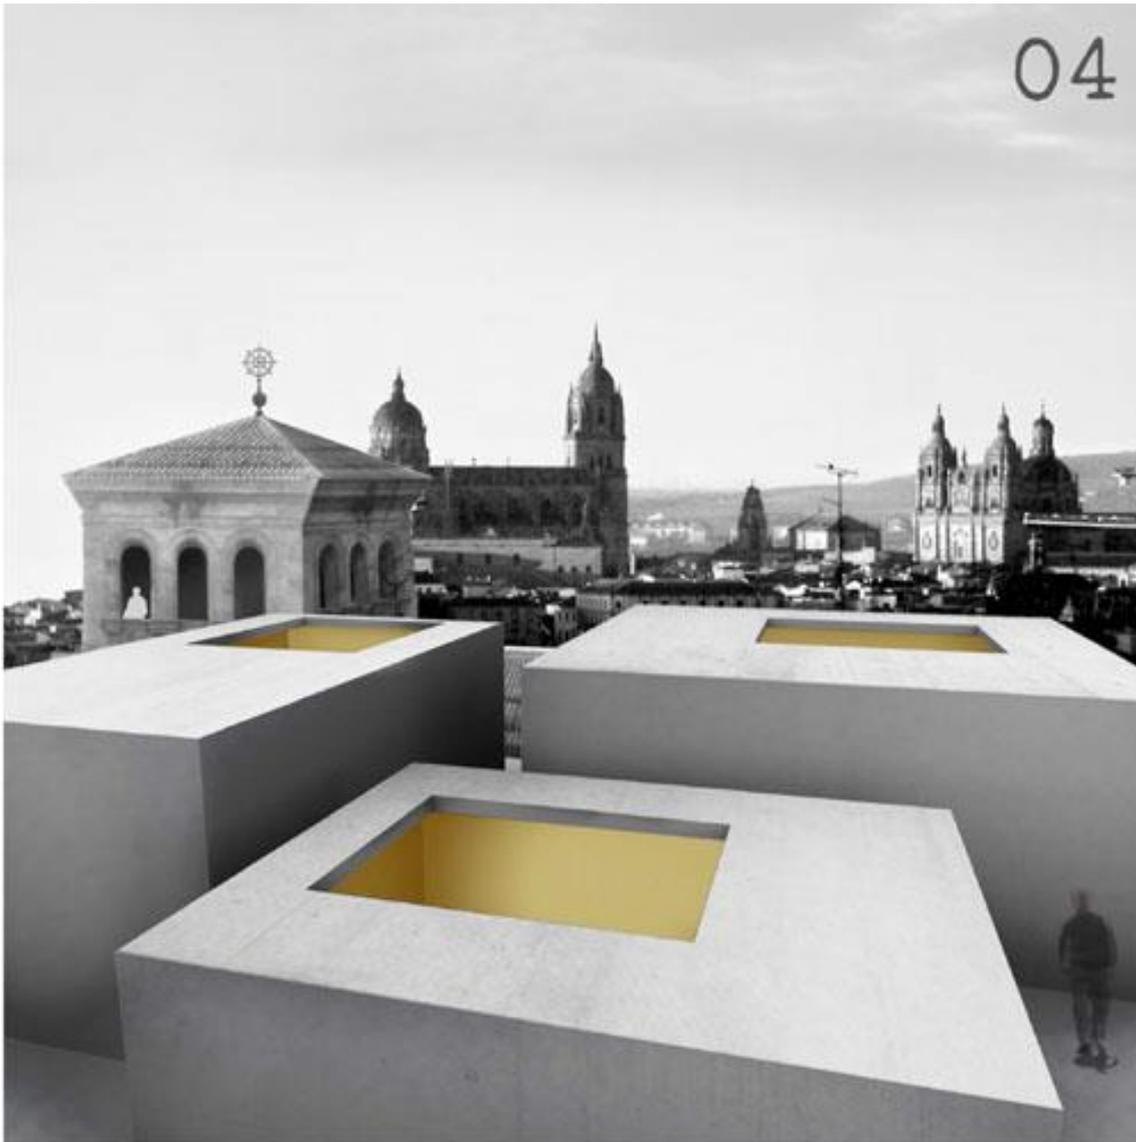
Los arquitectos parten de estos planteamientos y proponen recuperar el antiguo Patio de Operaciones, que se convierte en el eje principal de la rehabilitación y en el centro en torno al que se organizarían las diferentes salas, abriendo huecos a este espacio iluminado por tres cuerpos que sobresalen en la cubierta y que hacen de lucernarios. [Ilustración 9 y 10]

Ilustración 09. Detalles del Proyecto EN FUNDA. Museo Nacional de Arquitectura de Salamanca. Nomadoce Arquitectos. Extraído de: [-http://arqtipo.com/?p=364-](http://arqtipo.com/?p=364) [consulta: 09.05.2012]

Además, se consideran como elementos singulares las antiguas cámaras acorazadas, que se integran en el programa del museo como espacios multiusos orientados a la difusión e intercambio cultural, salas de conferencias o ampliación del espacio expositivo.<sup>20</sup>

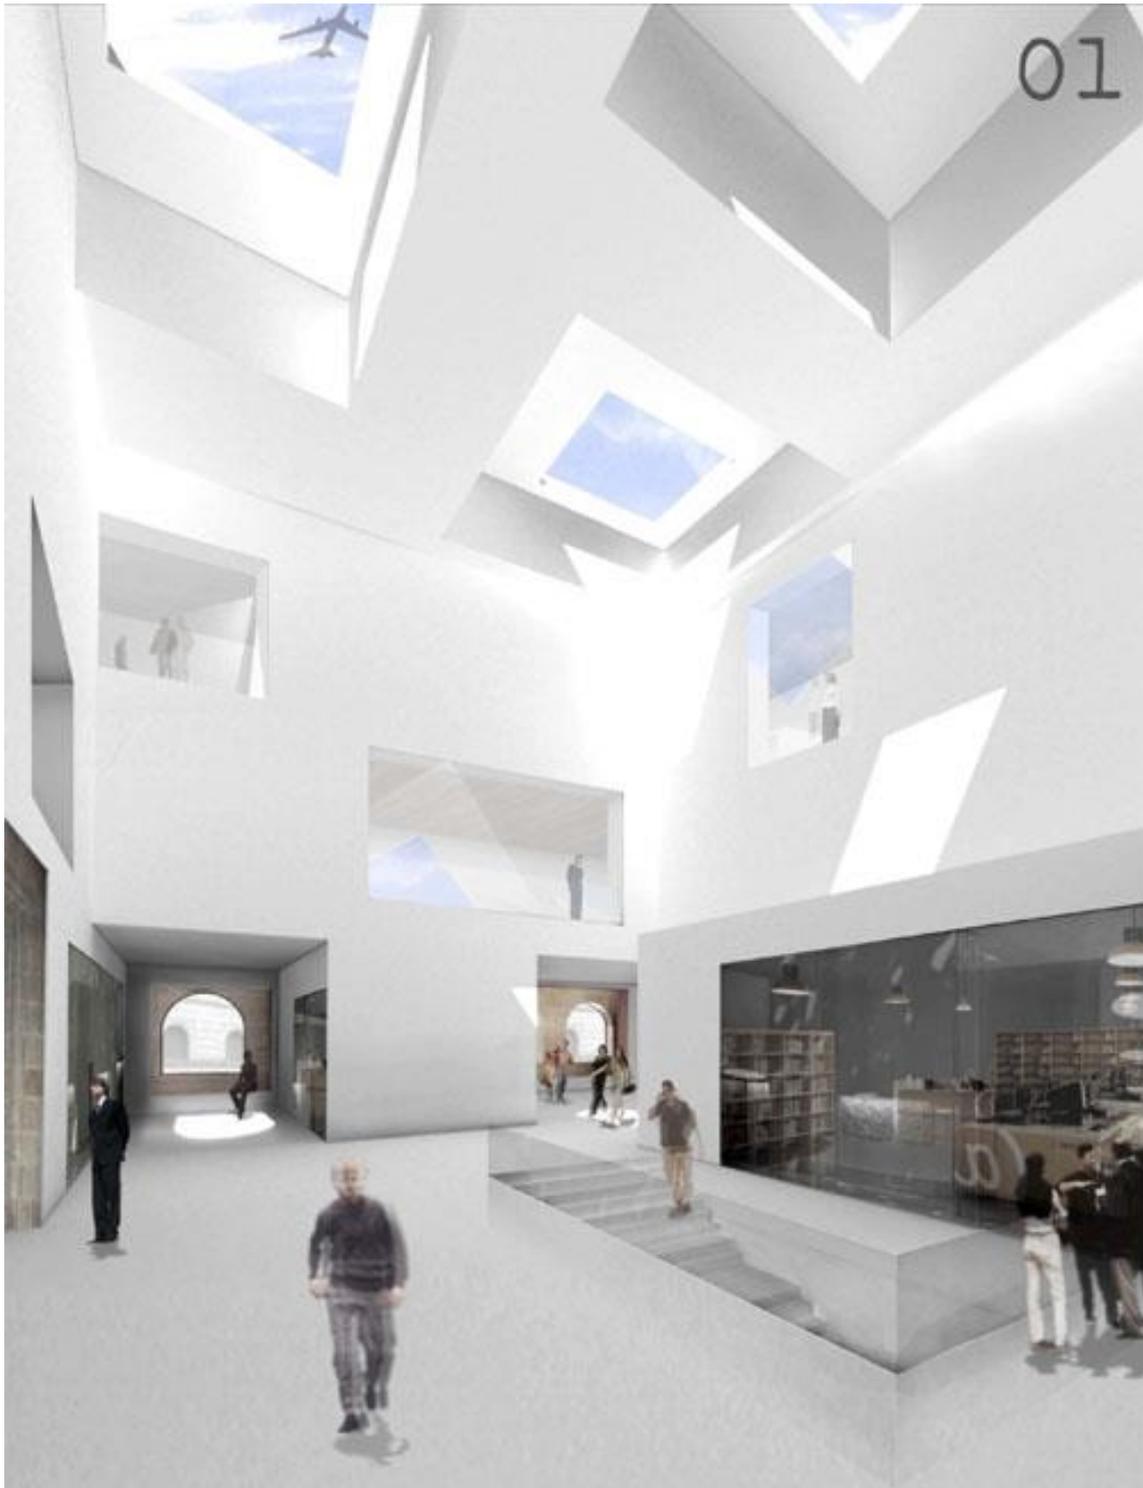
Ilustración 10. Detalles del Proyecto EN FUNDA. Museo Nacional de Arquitectura de Salamanca. Nomadoce Arquitectos. Extraído de: [-http://arqtipo.com/?p=364-](http://arqtipo.com/?p=364) [consulta: 09.05.2012]
