**Dragados en el sistema portuario
andaluz: método para la gestión y
toma de decisiones**

TAREA 2:

CARACTERIZACIÓN DE LAS ZONAS DE ESTUDIO

Campaña de campo en Carboneras (Almería)

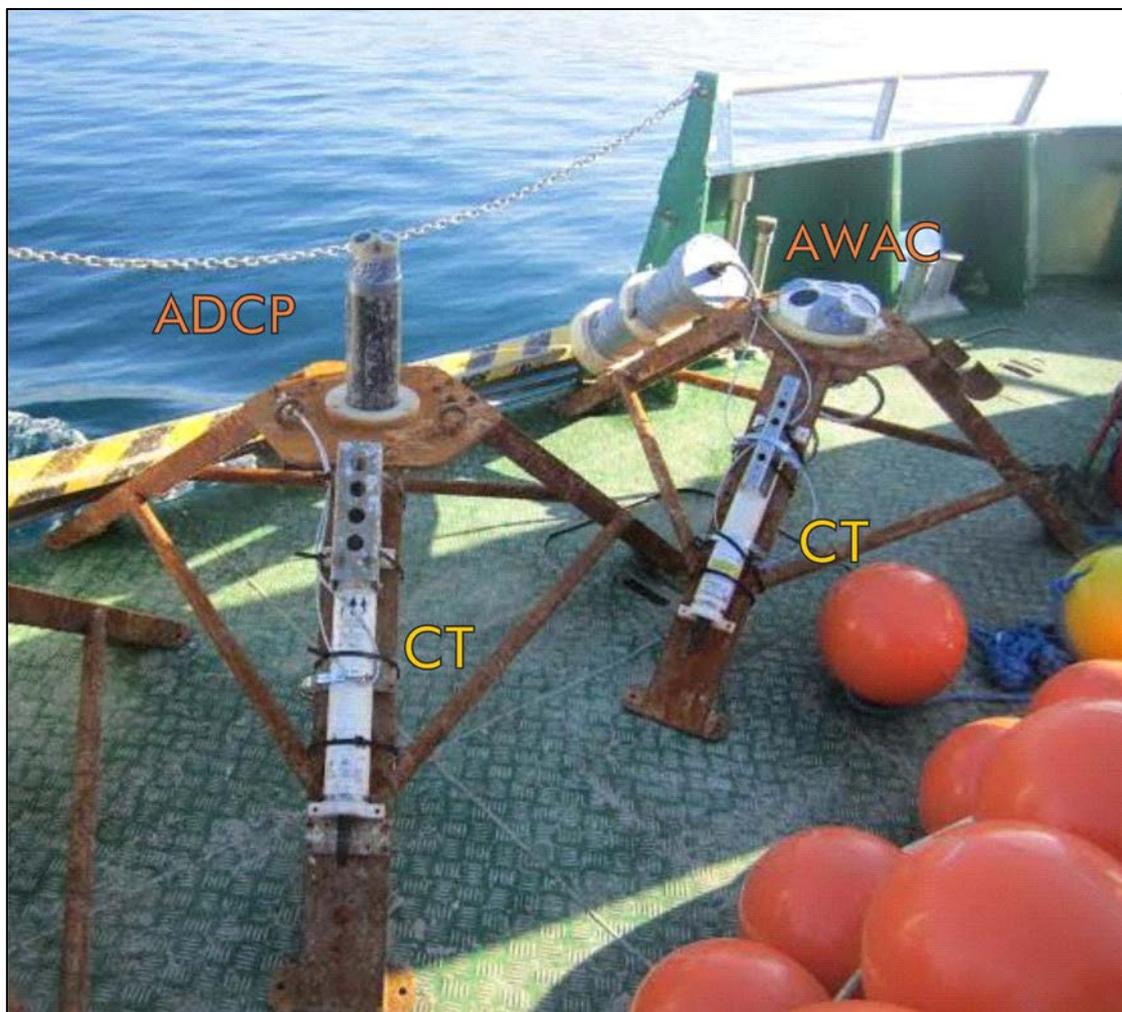
Figura 1. Trípodes con la instrumentación a colocar

Se procedió a la instalación de 1 AWAC y 1 ADCP colocados en sendos trípodes, se trata de correntímetros de alta resolución que permiten la medida del campo de velocidades en la columna de agua. Asimismo, se incorporan grabadores de presión y de temperatura (CT), uno por trípode. La configuración final es de dos instrumentos por trípode tal y como puede apreciarse en la Figura 1. Para ampliar la información referente a cada instrumento colocado ver Tabla 1 (pág. 5).

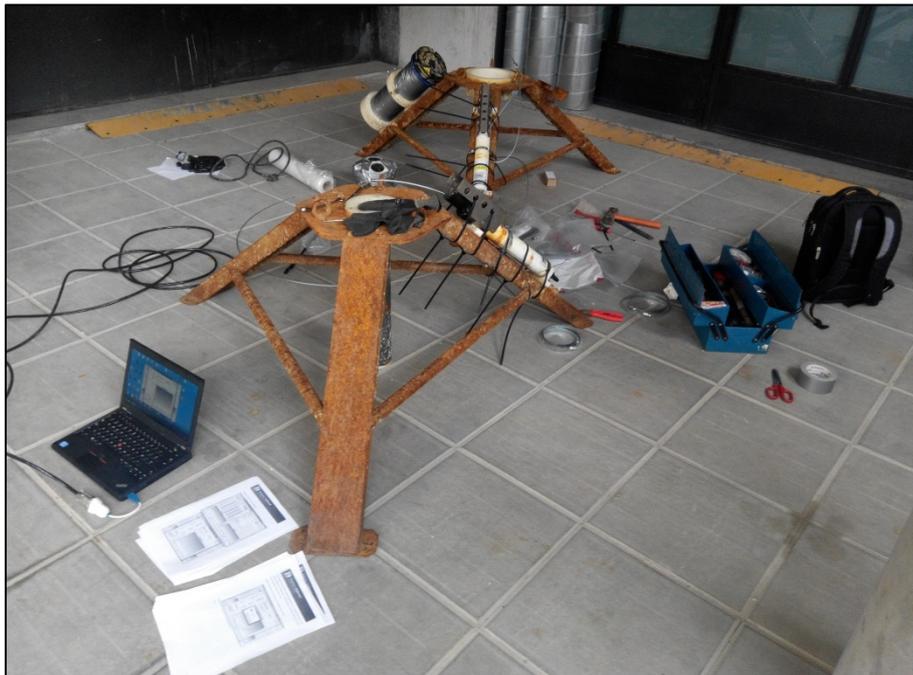
Figura 2. Preparación de la instrumentación

- ❖ **Preparación de la instrumentación:** compra de baterías, configuración y protección del equipo. Parte de este trabajo se efectuó la semana previa al fondeo.

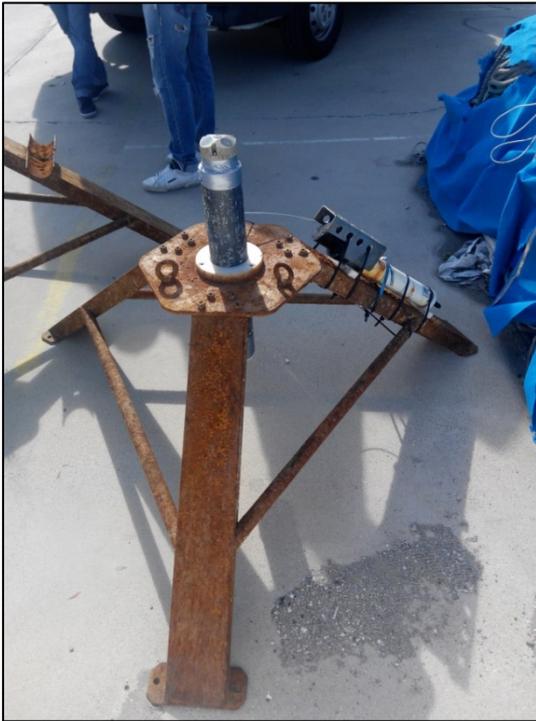
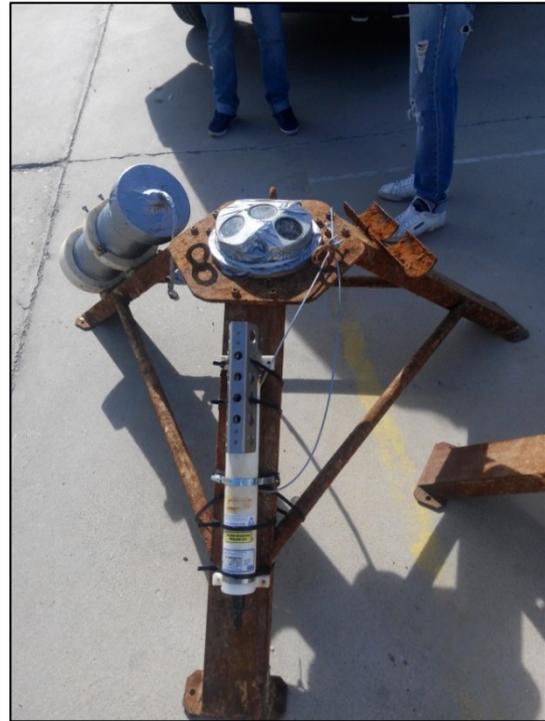
Figura 3. Instrumentación lista para el fondeo

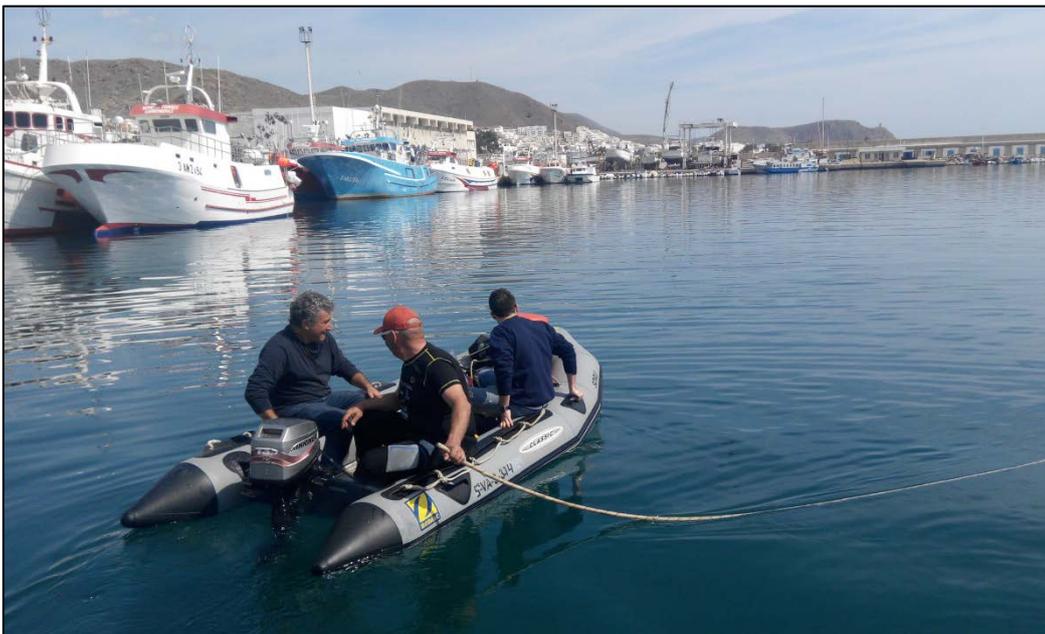
Figura 4. Embarcación con la que se remolcaron los trípodes

La empresa utilizó una pequeña embarcación de 5ª lista, como obliga la normativa, y los trípodos se transportaron flotando con ayuda de dos boyas:

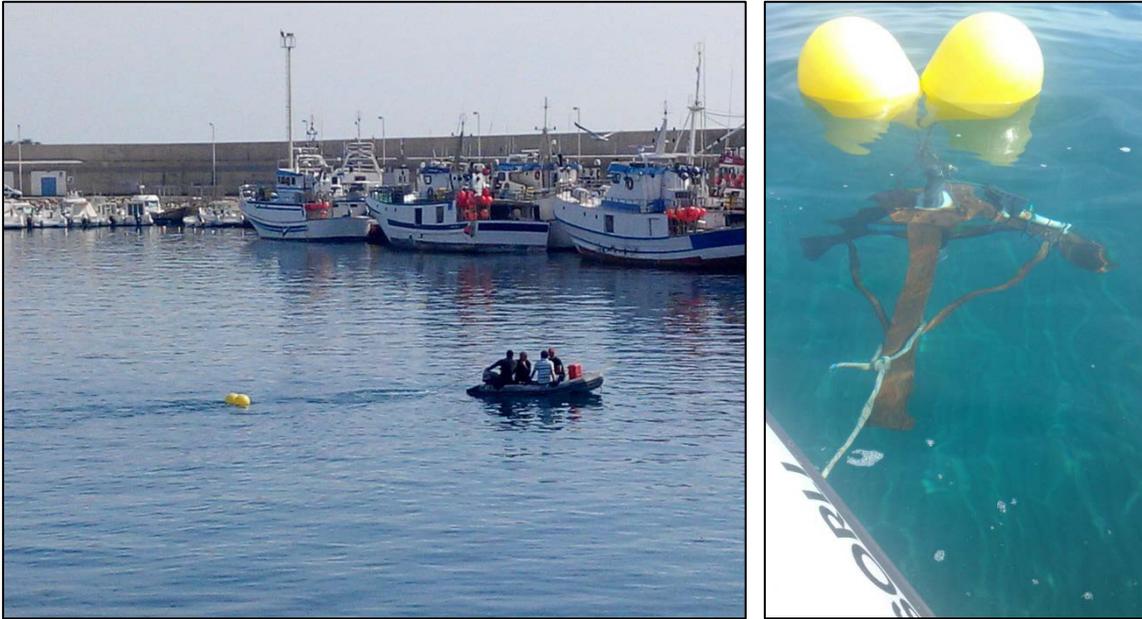
Figura 5. Desplazamiento de los trípodos

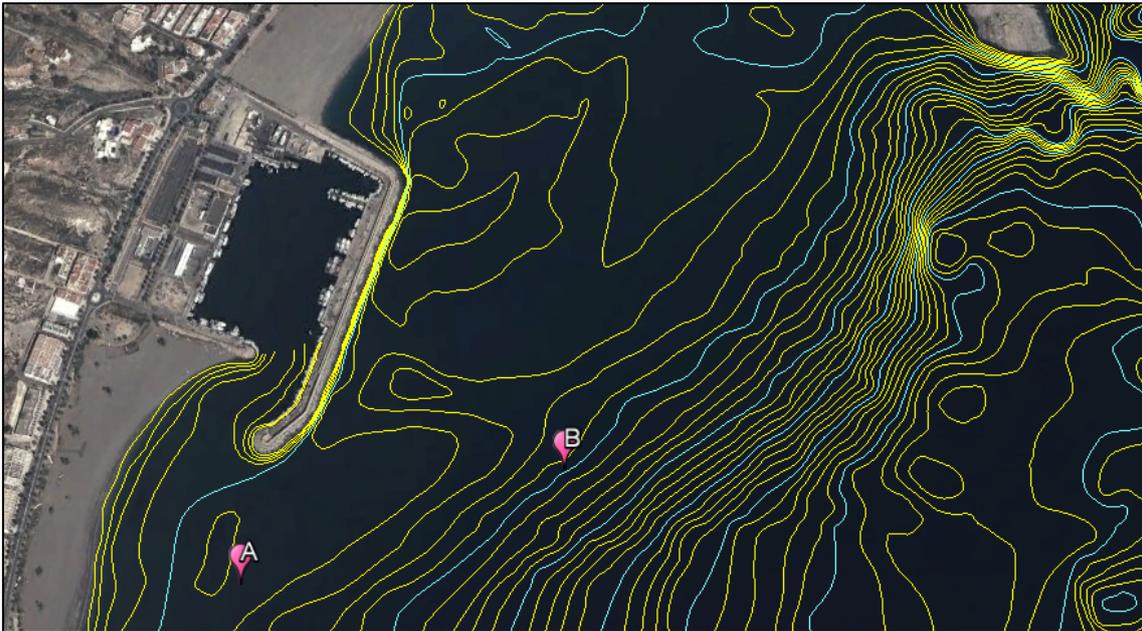
Figura 8. Captura con la ubicación de los instrumentos en las inmediaciones del Puerto del Carboneras

Uno de los trípodes es colocado cerca de la bocana y otro se coloca a mayor profundidad, a unos 200 metros de la alineación principal del puerto. Las coordenadas exactas se muestran a continuación:

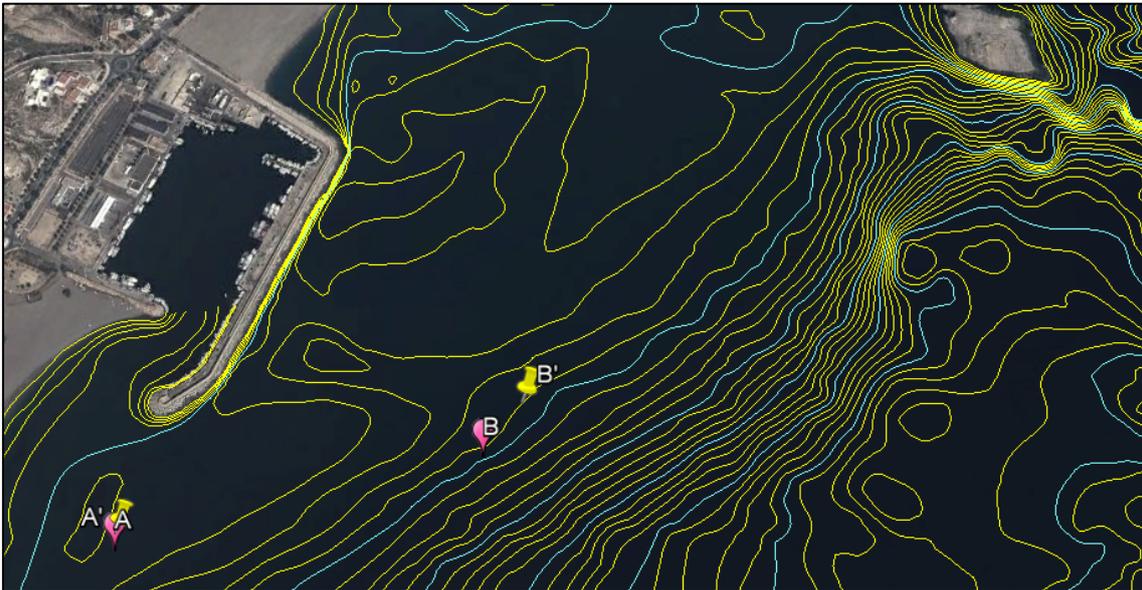
Figura 9. Posición prevista y final de los instrumentos

3. La posición prevista y final de los instrumentos es ligeramente diferente. Como puede verse en la Figura 9, marcada en amarillo está la posición prevista y en rosa la posición real final. Esto es debido a que los datos que se les envió al patrón del barco con antelación a la campaña están en un **sistema de referencia diferente al que trabaja el GPS** que ellos disponen. Al introducir las coordenadas en el GPS las ubicaciones que marcaba eran muy diferentes. Esto se resolvió utilizando capturas de pantalla que disponían los investigadores y

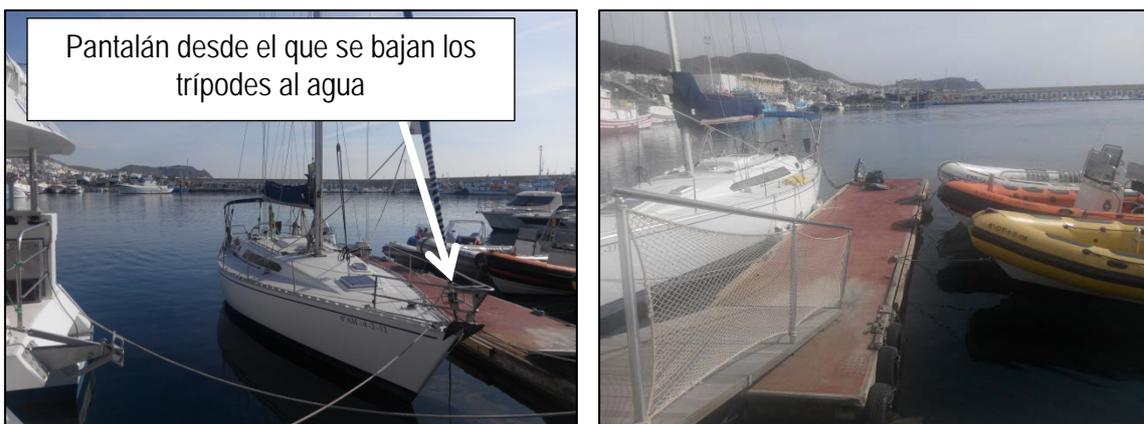
Figura 10. Pantalán desde el que se bajan los instrumentos al agua

- Al lanzar los instrumentos desde el muelle al agua, **las patas del trípode se quedaron enganchadas** a las cadenas y cabos que tiene el pantalán como sistema de fijación. Los buzos debieron bajar y desengancharlo para poder remolcarlo. El trabajo se tuvo que realizar de manera que los instrumentos no se viesan afectados. Con el segundo trípode el lanzamiento se hizo desde un lateral y no hubo problemas de enganches, además el buzo fue nadando junto al trípode para evitar enganches en cabos o restos de redes.

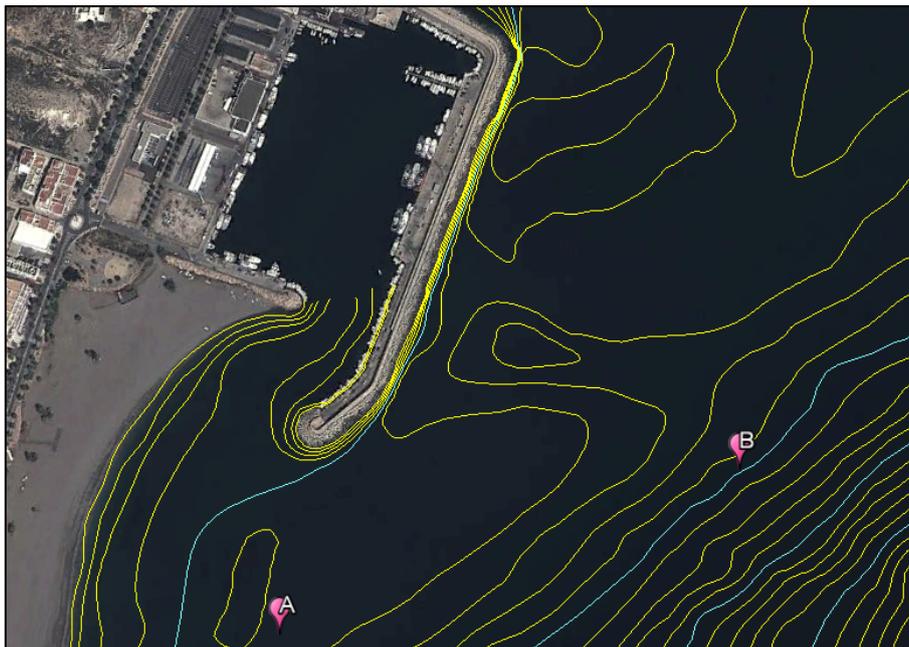
Figura 11. Situación de los trípodes

Tras ello, primeramente se recogió el trípode que se encontraba a mayor profundidad (B) y después el que se encontraba cerca de la bocana (A) ver Figura 11:

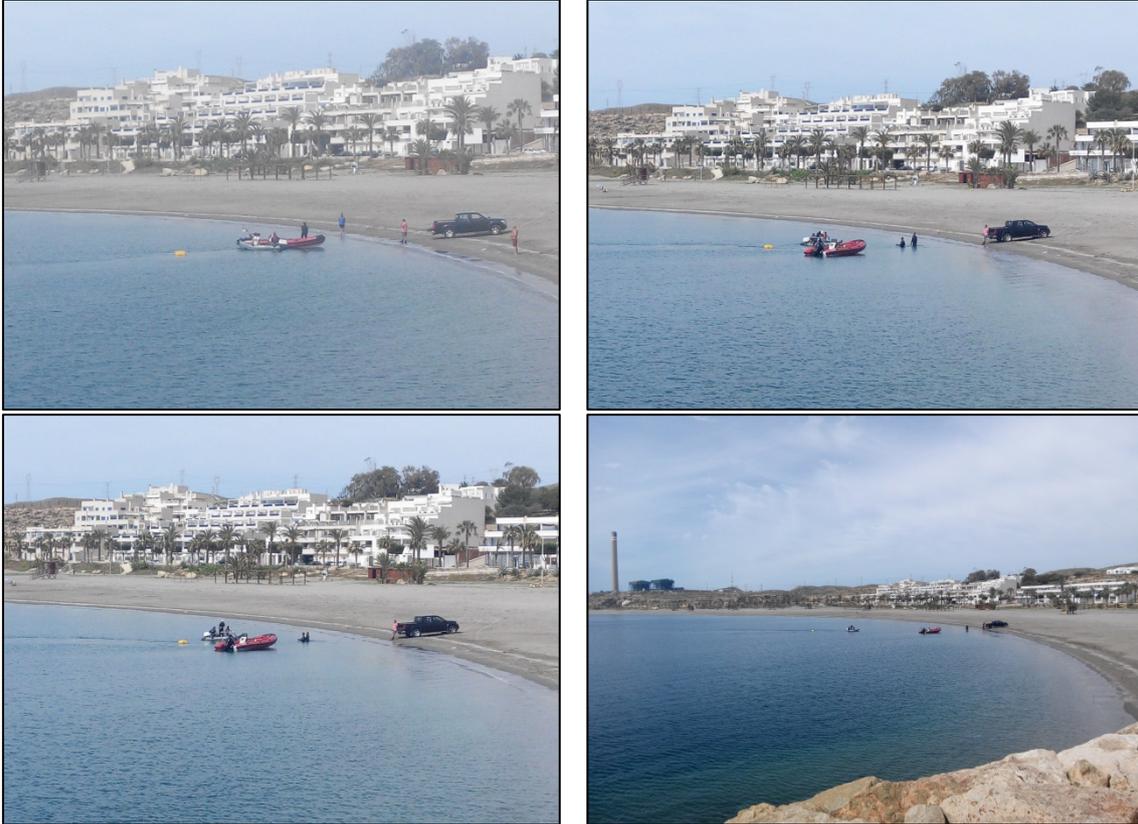
Figura 12. Transporte a la orilla de los equipos

- 2) Los buzos bajan a la profundidad donde se encuentran los instrumentos y se les ata una cuerda en las argollas que tienen los trípodes, el otro cabo se une a **un globo que permite flotar el trípode**. Se puede apreciar en las fotografías el globo de color amarillo que permite flotar el trípode

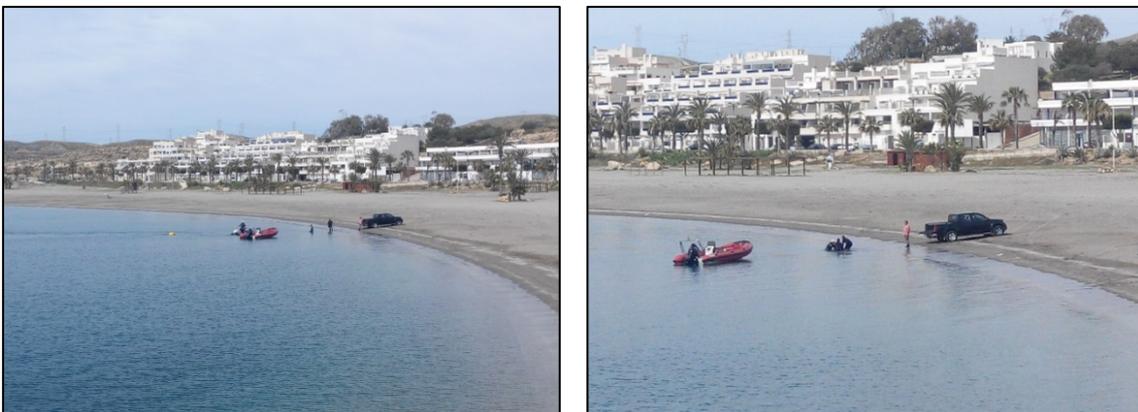
Figura 13. Transporte a la orilla por flotación

- 3) Una vez que el trípode se encuentra cerca de la superficie el cabo se une a **la embarcación que lo remolca por flotación hacia la orilla**.

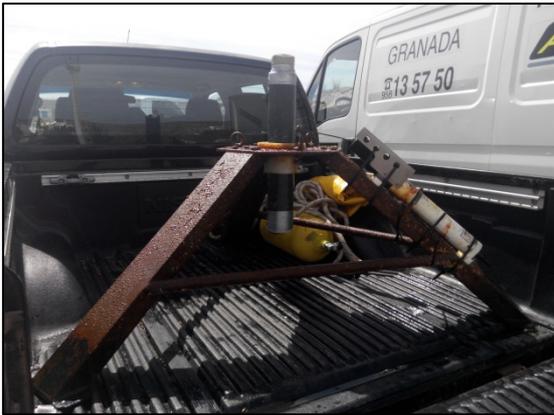
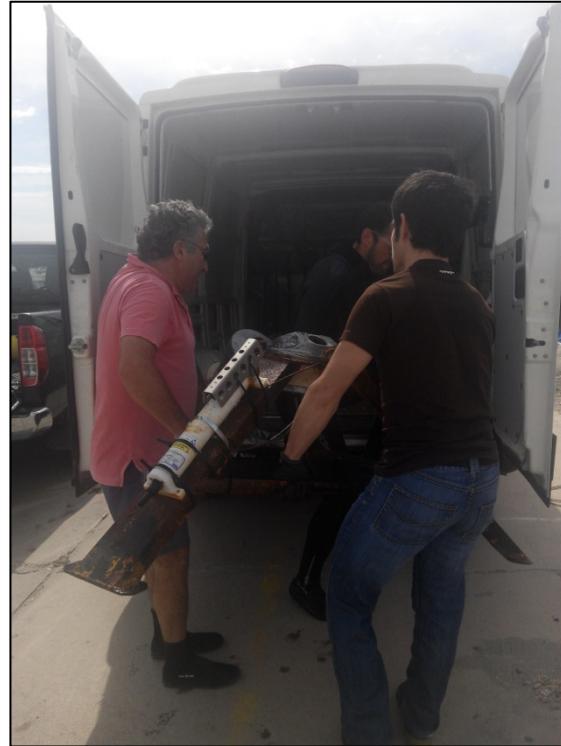
Figura 14. Transporte de los equipos hasta el IISTA

- 4) Una vez cerca de la orilla los trípodes **se sacan en peso donde espera un 4X4** para desplazarlos hasta la furgoneta de los investigadores que realizarán su transporte hasta el Centro.

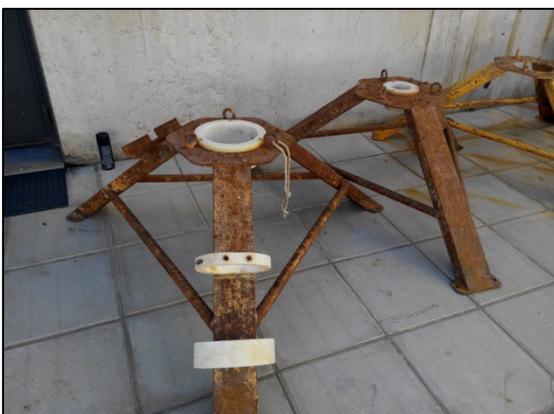
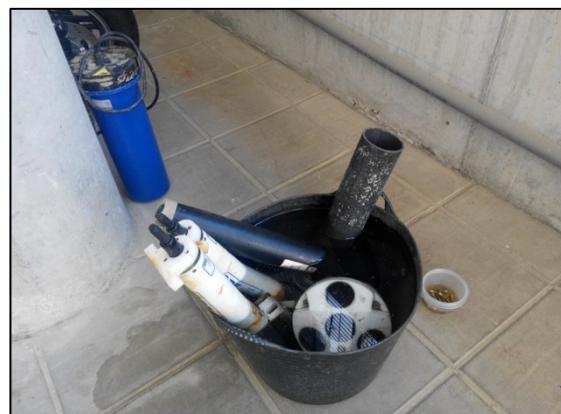
Figura 15. Limpieza de los trípodes y de los instrumentos

- 5) **Extracción de datos de la campaña:** a la llegada al Centro de los equipos se extraen los datos y se realizan copias de seguridad. Una primera visualización permite conocer si los equipos han medido el tiempo previsto, intuir si ha habido alguna incidencia tipo vuelcos o desplazamientos de los equipos, si los equipos han sufrido alguna avería, etc. Con este paso se da por concluida la campaña y el siguiente paso será el de analizar los datos obtenidos en profundidad.
- 6) **Limpieza de los instrumentos** y puesta a punto para ser utilizados en futuras campañas.
