Cristalización de sales en calcarenitas:
aplicación al *Monasterio de San Jerónimo*, Granada

GRANADA
2003

Este Trabajo de Investigación fue presentado como Tesis Doctoral por Dña. Carolina Cardell Fernández para optar al grado de Doctora en Ciencias Geológicas. Fue dirigida por el Dr. D. José Rodríguez Gordillo y defendida el 27 de Febrero de 1998 en la Facultad de Ciencias de la Universidad de Granada ante el Tribunal formado por:

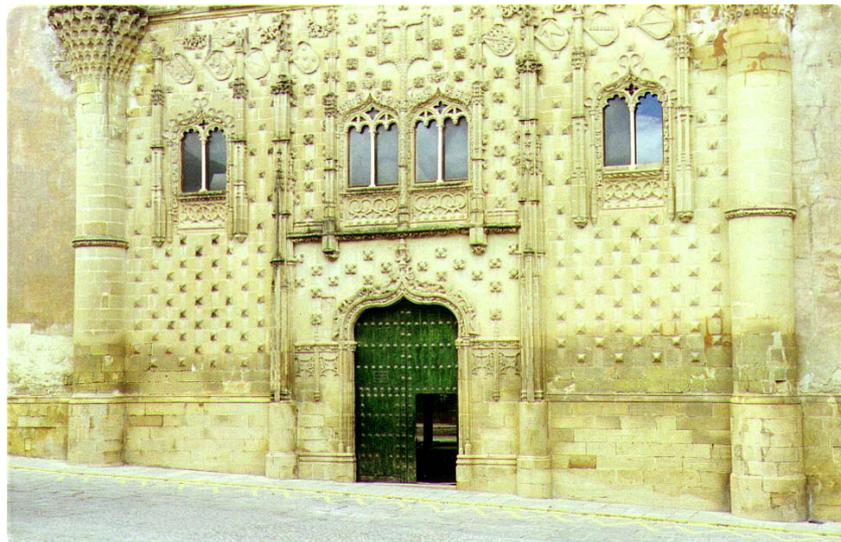
Figura 1.1. Ejemplos de infiltración capilar y deterioro por la acción de sales solubles en diversos edificios de interés histórico-artístico. Sobre estas líneas, fachada del palacio de Jabalquinto (Baeza, Jaén).

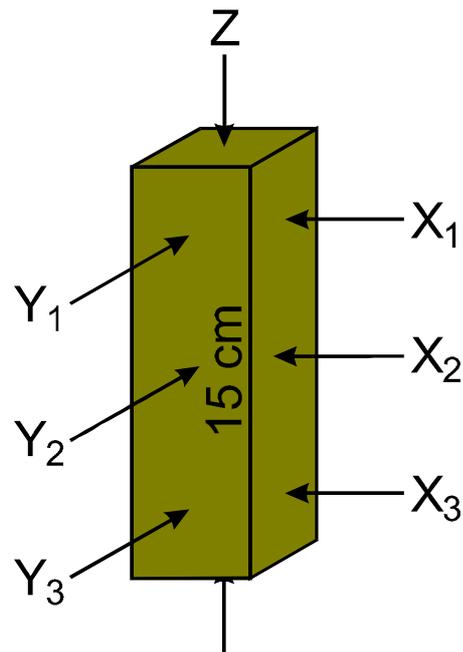
Fig. 2.1. Diseño de la rutina de trabajo seguida en la medición de la velocidad de transmisión de ondas ultrasónicas en una probeta de calcarenita. Las flechas X_1 , X_2 , X_3 , Y_1 , Y_2 , Y_3 , y Z indican el lugar de colocación de los transductores (en direcciones ortogonales) para la obtención de los siete valores.

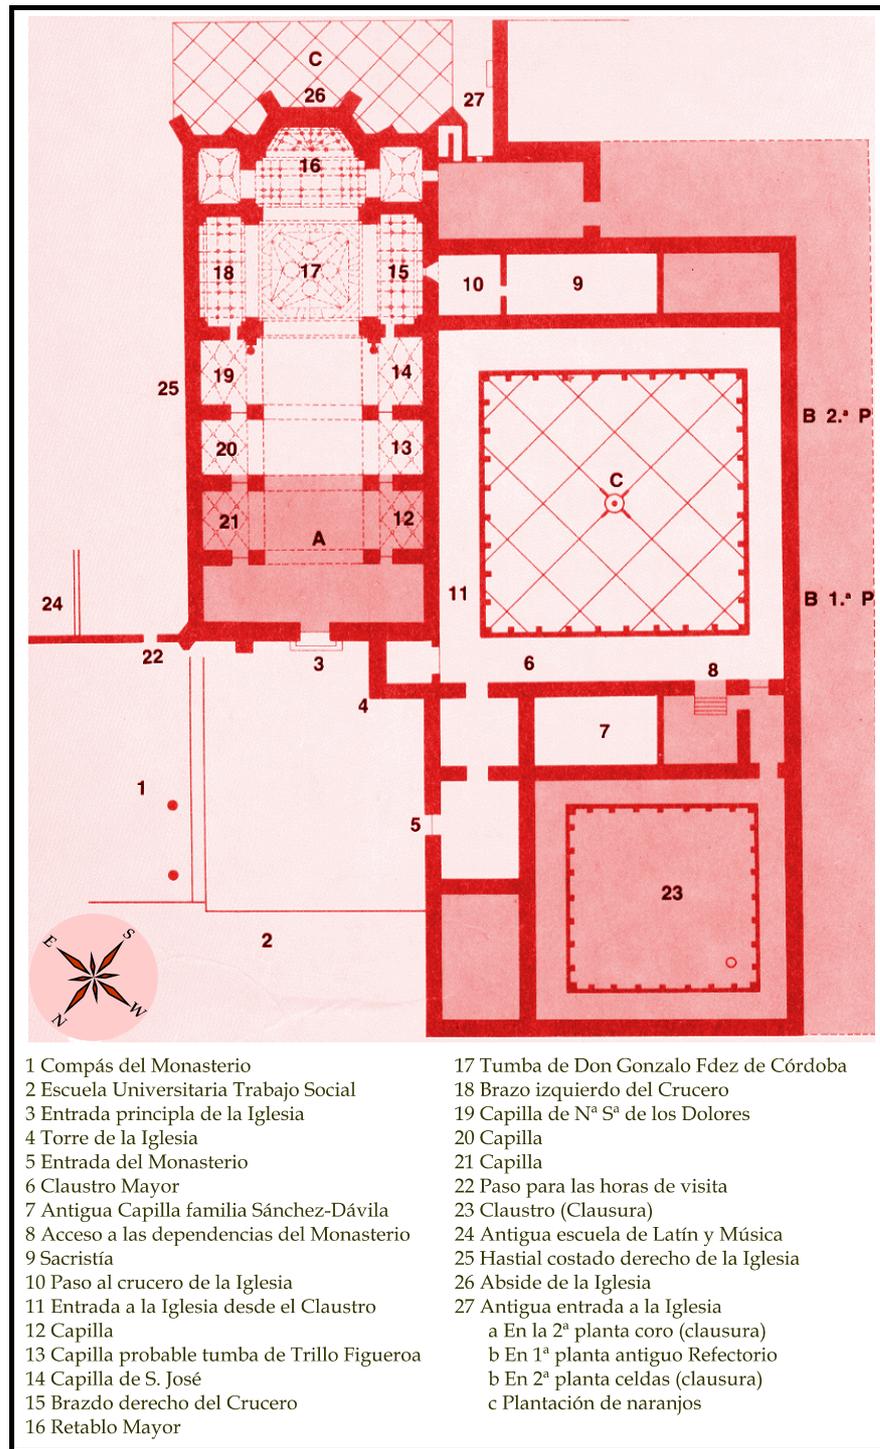
Figura 3.1 Planta del Monasterio e Iglesia de San Jerónimo de Granada (tomado de Colina Munguía, 1986).

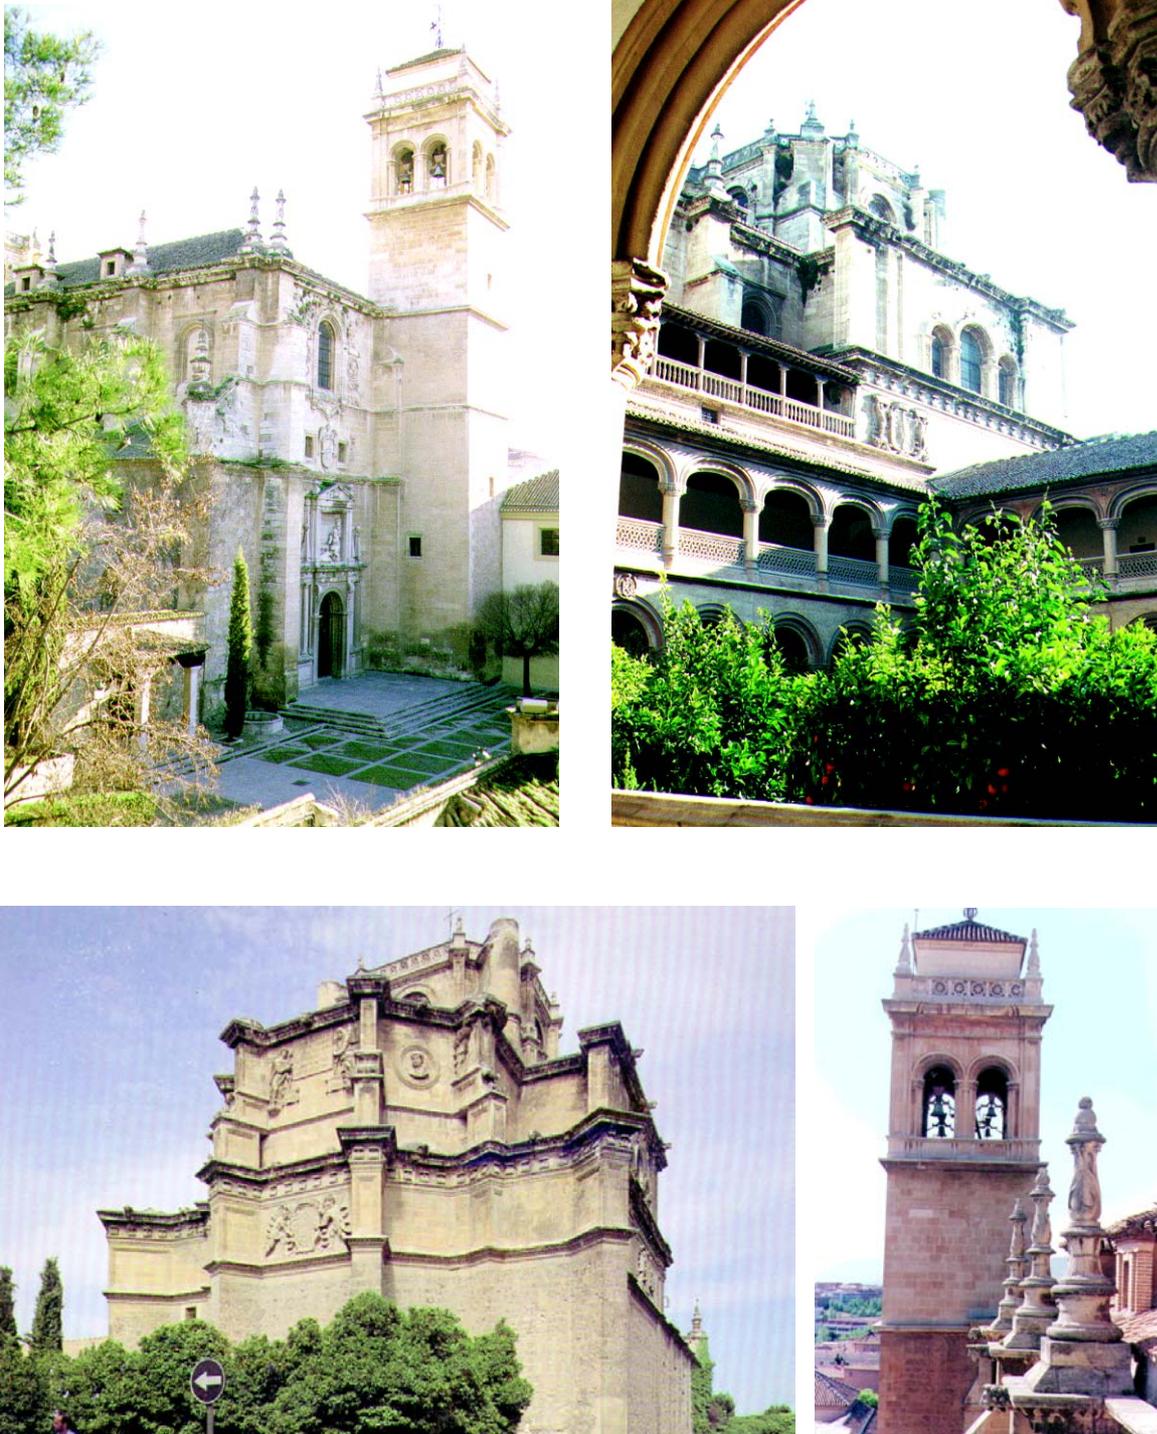
Figura 3.2. Vistas generales del exterior del Monasterio de San Jerónimo (de izquierda a derecha y de arriba a abajo). Fachada principal de la Iglesia vista desde el Compás del Monasterio. Fachada lateral oeste, vista desde el Claustro Mayor. Ábside de la Iglesia visto desde la calle Gran Capitán. Torre de la Iglesia (desmochada en la invasión napoleónica y totalmente reconstruida en 1963) vista desde la terraza del segundo cuerpo del ábside.

El conjunto monumental del Monasterio de San Jerónimo consta de distintas dependencias que constituyen elementos independientes, pero relacionados entre sí: la Iglesia, el claustro primero, el claustro segundo (de clausura) y el compás (Figura 3.1). A estos cuatro elementos principales se adosan el resto de las demás dependencias. Las plantas suelen tener dos cuerpos, aunque en el caso de la Iglesia es de tres. La planta de la Iglesia mide 54.70 m de longitud por 22.68 m de ancho, sin contar el espesor de los muros que es aproximadamente de 1 m (Gallego y Burín, op. cit.). Entre los pilares de su única nave, con cabecera semioctogonal (ábside), se abren cuatro capillas a cada lado. El exterior de la Iglesia se divide en dos cuerpos coronados por un cimborrio. En el borde de cada cuerpo hay una cornisa, y entre el segundo cuerpo y el cimborrio existe un canal perimetral de desagüe de aguas con gárgolas (Fig. 3.2).

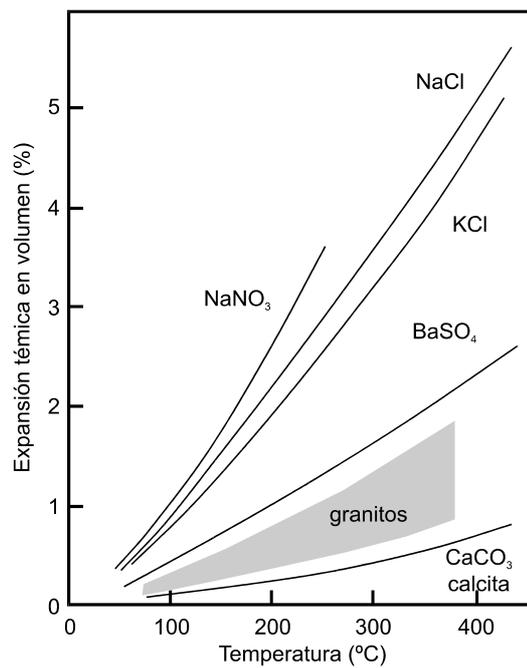
Figura 4.1. Expansión térmica volumétrica de algunas sales y granitos (tomado de Cooke y Smalley, 1968).

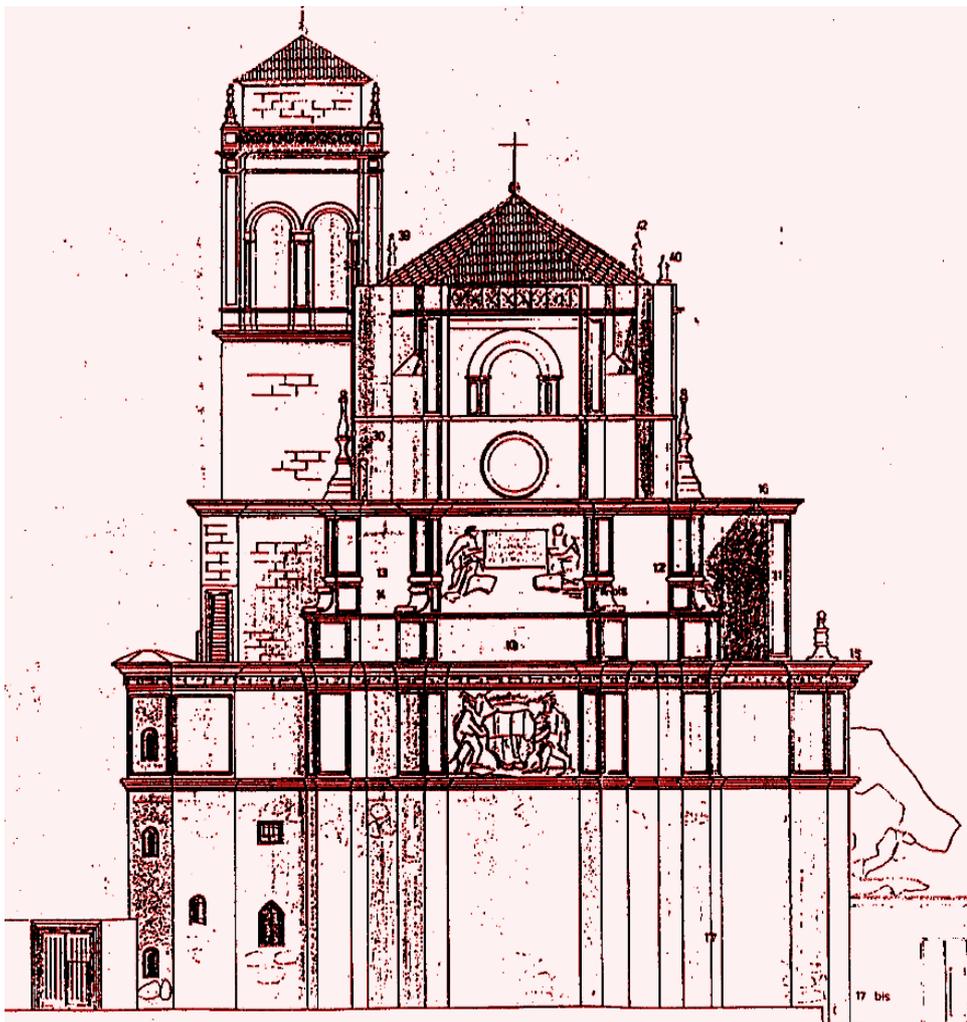
Figura 4.3a. Alzado del ábside de la Iglesia de San Jerónimo. Tomado de Guardia Olmedo y colaboradores, 1986. Escala 1 :100.

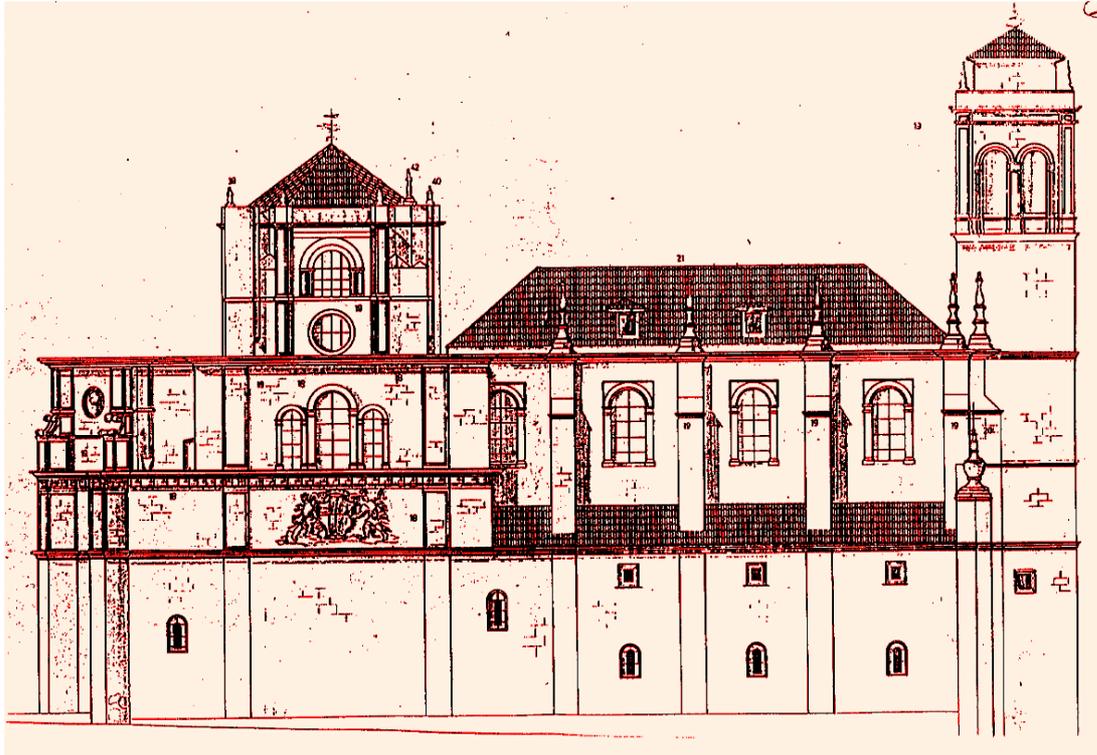
Figura 4.4. Alzado del hastial NE de la Iglesia de San Jerónimo. Obsérvese el desnivel del terreno. Extraído de Guardia Olmedo y colaboradores, 1986. Escala 1 :100.

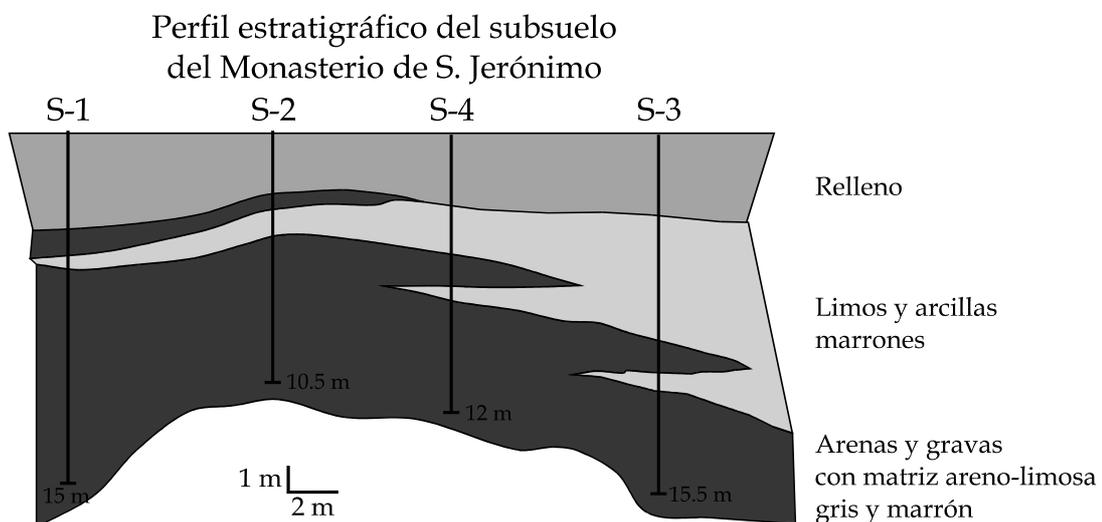
Figura 4.5. Perfil estratigráfico del subsuelo del Monasterio de S. Jerónimo. S=sondeo. Tomado del informe inédito de Geotécnica del Sur S.A. (1991).

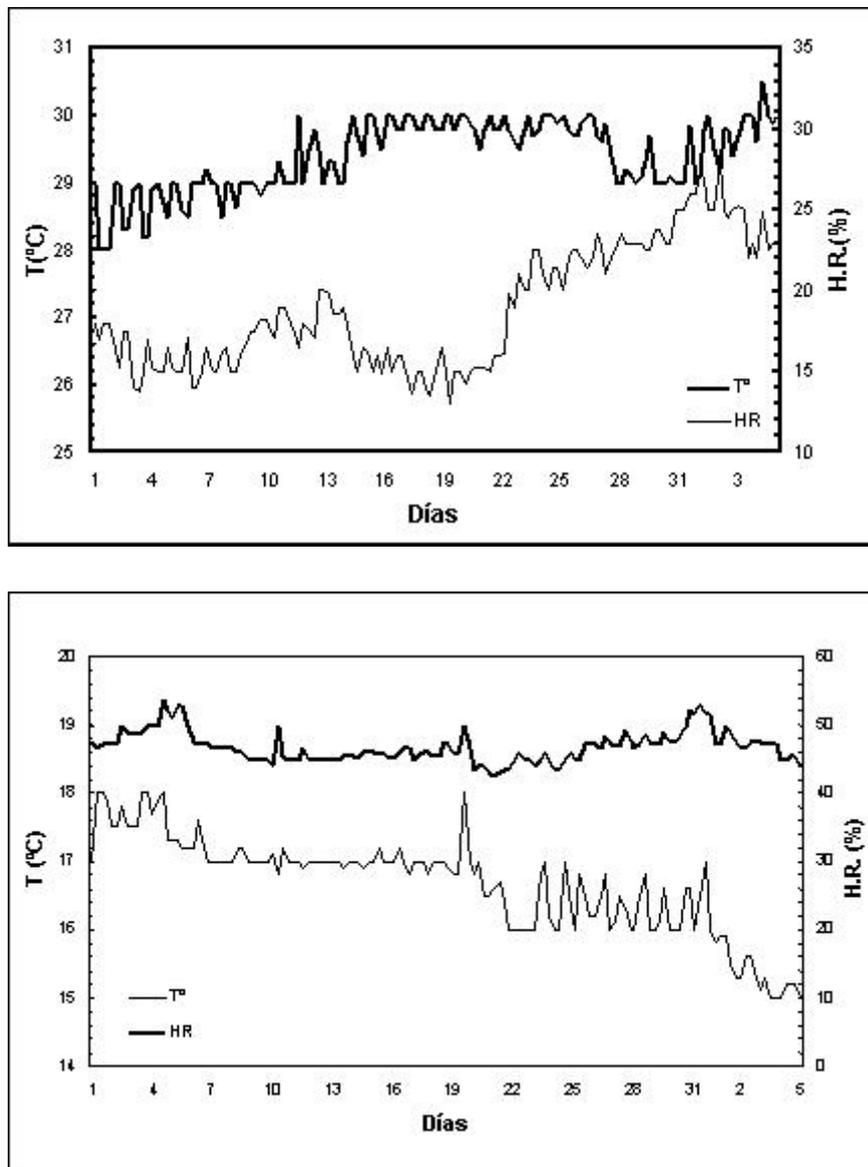
Figura 4.6. Variación de la temperatura y humedad relativa del ambiente en la parte superior del retablo de la Iglesia de San Jerónimo. Año 1994. A) Mes de Julio. B) Mes de Noviembre.

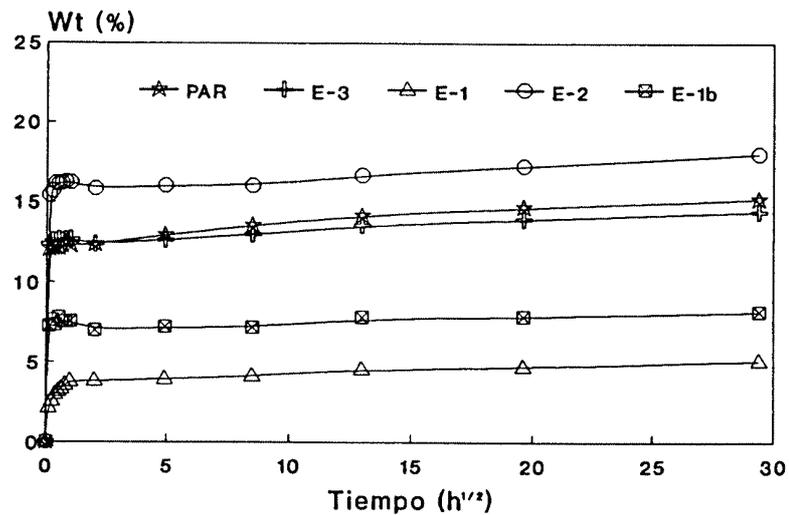
Figura 5.1. Absorción libre de agua en muestras de calcarenitas de las canteras de Santa Pudia (Granada). Según Sebastián Pardo et al., (1992).

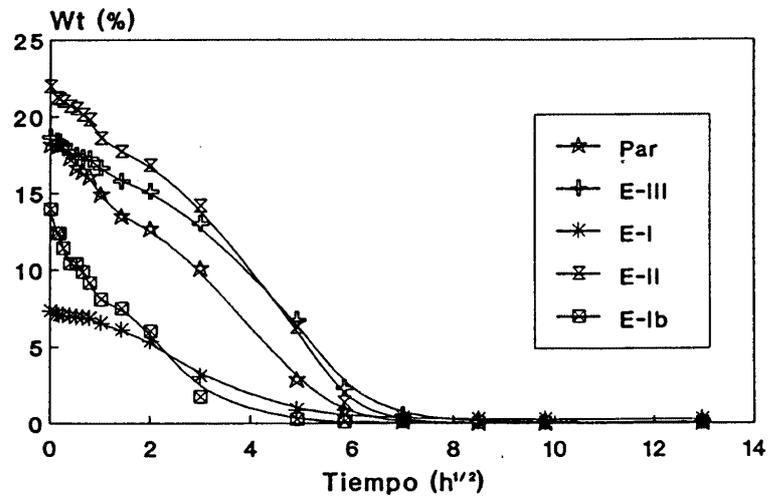
Figura 5.2. Desorción libre de agua en muestras de calcarenitas de las canteras de Santa Pudia (Granada). Según Sebastián Pardo et al., (1992).

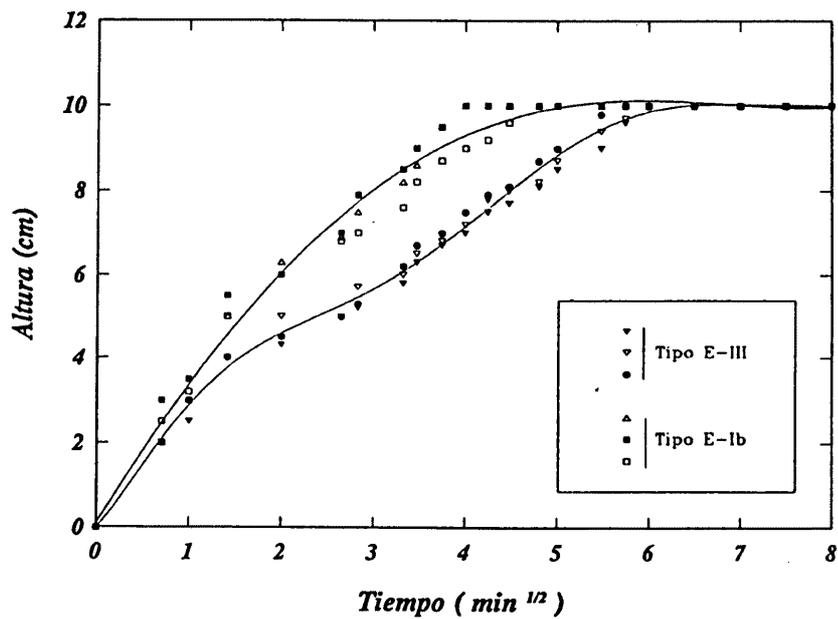
Figura 5.3. Ascenso capilar de variedades de calcarenita empleadas en la construcción de edificios históricos en la ciudad de Granada (material de cantera). Tomado de Rodríguez Navarro (1994).

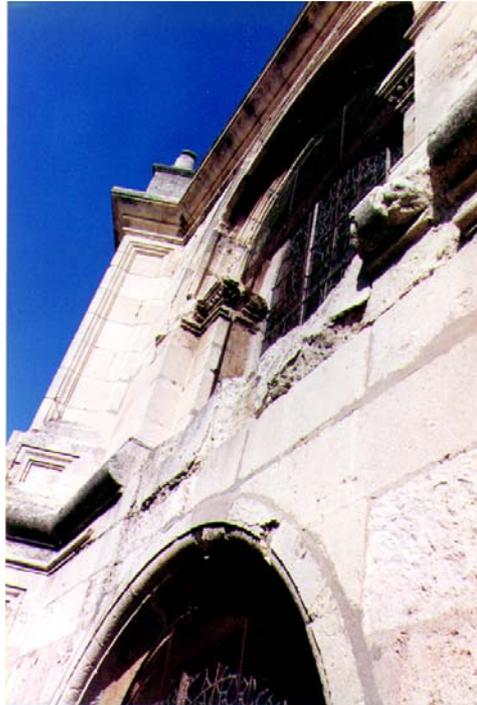
Figura. 6.1. Pérdida de relieve y desprendimiento de elementos decorativos en la fachada SW de la Iglesia de San Jerónimo. Detalle de alveolización y descohesión selectiva en sillares contiguos.

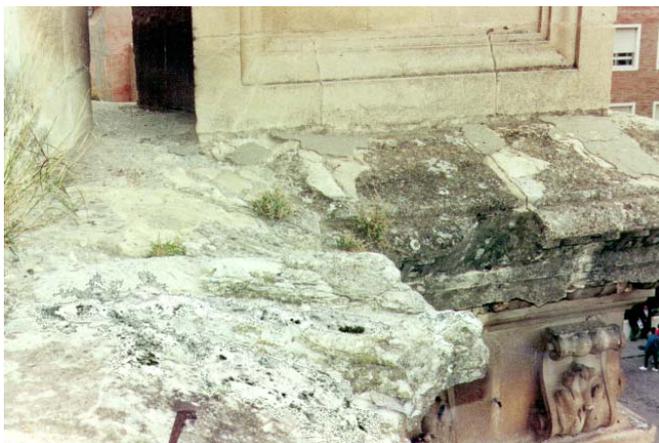
Figura 6.2. Pulverización de calcarenita en una gárgola de desagüe en la fachada S de la Iglesia de San Jerónimo.

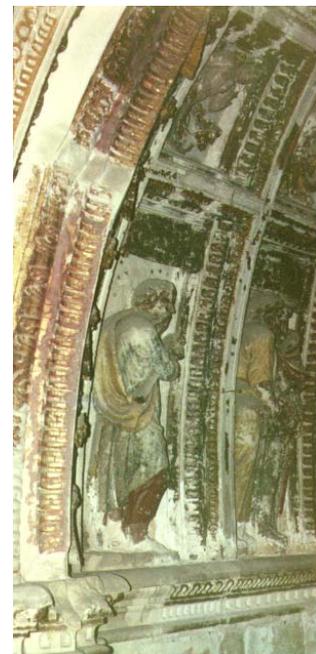
Figura 6.3. Desplazamiento del arco de la bóveda del interior de la Iglesia de San Jerónimo.

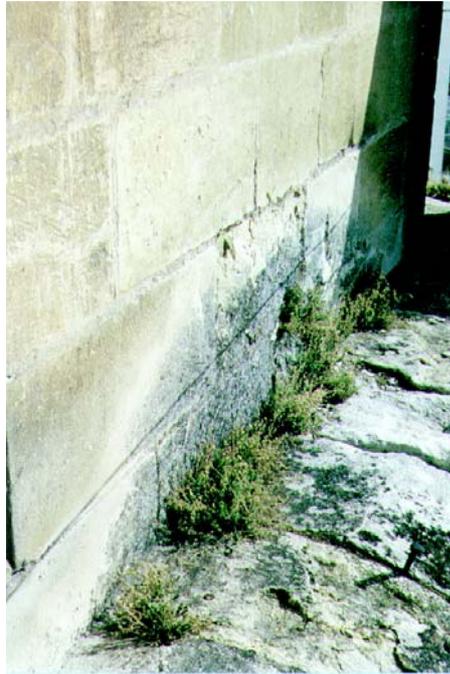
Figura 6.4. Localización puntual de desplazados, presencia de líquenes y desarrollo de plantas superiores en sillares de la primera cornisa de la fachada S de la Iglesia de San Jerónimo.

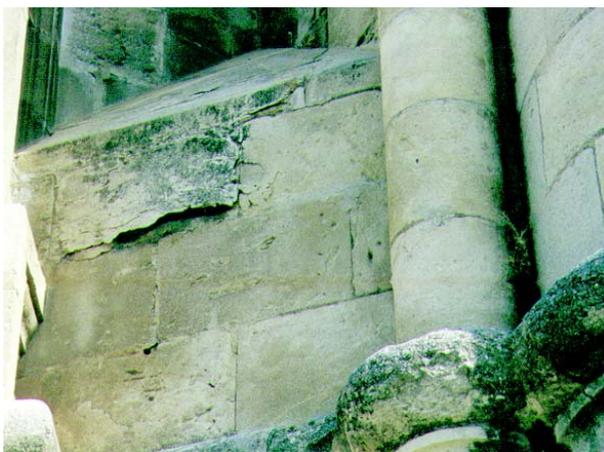
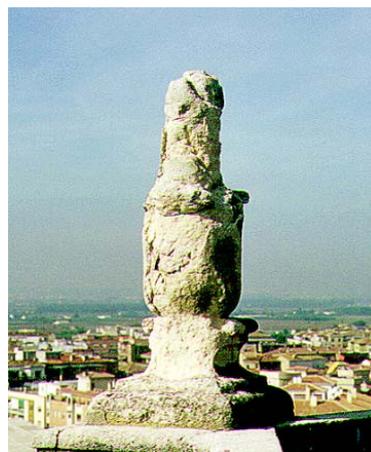
Figura 6.5. A) Fotografía izquierda. Pérdida de elementos planares ("case hardening") en sillares de calcarenita en la fachada W de la Iglesia. B) Fotografía derecha. Desplacado en un pináculo situado en el cimborrio de la Iglesia ("contour scale").

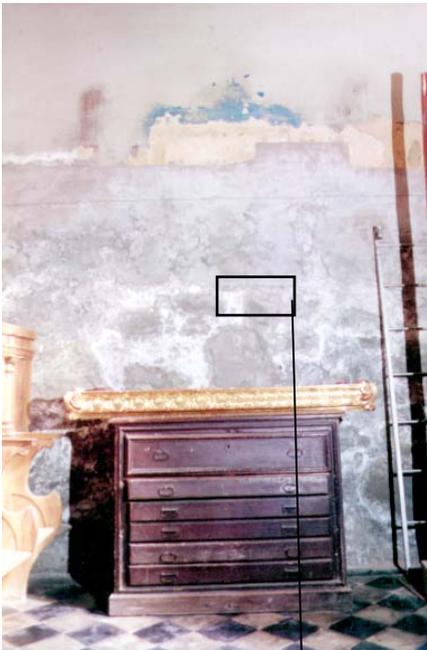
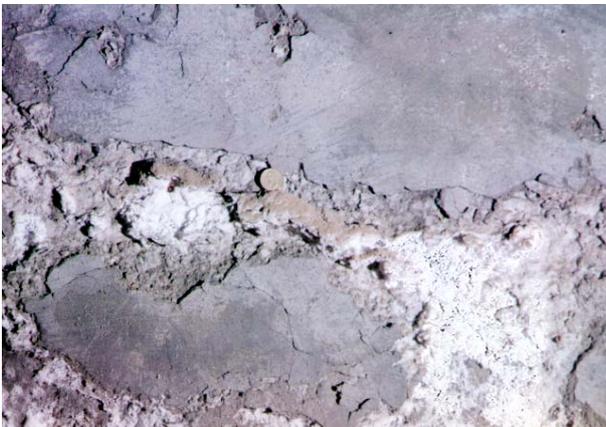
Figura 6.6. A) Fotografía superior. Desarrollo de sales hasta una altura superior a 3 m en la pared S de la habitación E de la Iglesia de San Jerónimo. B) Fotografía inferior. Detalle de la morfología de las sales y su acción destructiva en los revestimientos.

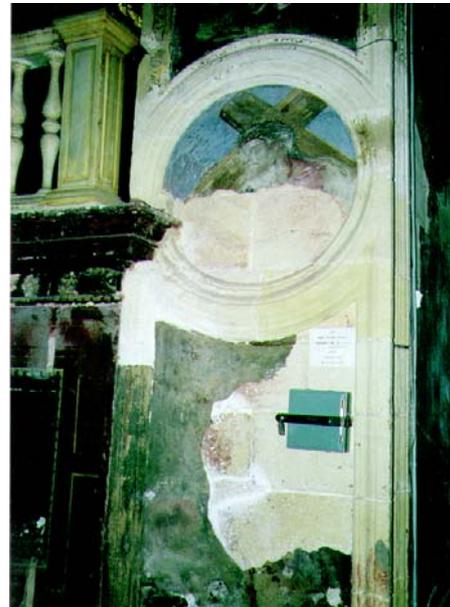
Figura 6.7. Desprendimiento del mortero de revestimiento con pintura mural en el acceso a la habitación W. Obsérvese las subeflorescencias entre dicho revestimiento y la calcarenita.

Las paredes de la habitación W y su entrada están cubiertas por pinturas murales. En los tres primeros metros la acción de la humedad es tan intensa que la policromía se ha desprendido, quedando el material constructivo a la vista (Fig. 6.7). Para paliar los efectos destructivos que conlleva la humedad se han aplicado revocos y enlucidos que, lejos de subsanar el problema lo han agravado, aparte del impacto estético negativo que producen. Los revocos aparecen desprendidos del sustrato de calcarenita como consecuencia del crecimiento de subeflorescencias, y a su vez tapizados por eflorescencias (Fig. 6.8). Las sales afectan a los bloques de calcarenita, al mortero de unión y a la pintura mural. En la base del altar el desarrollo de sales es igualmente espectacular, el cual debe haberse producido desde tiempos lejanos, habida cuenta de la superposición de morteros de revestimiento de diversa naturaleza que favorecen el deterioro (Fig. 6.9).

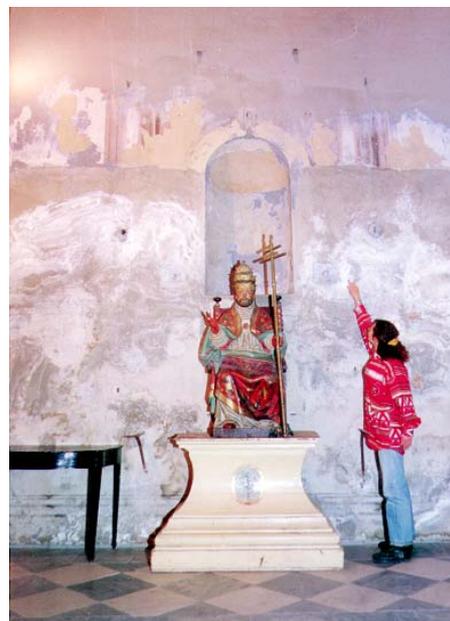
Figura 6.8. Detalle de dos frentes de ascenso capilar con desarrollo de sales en la habitación W de la Iglesia de San Jerónimo.

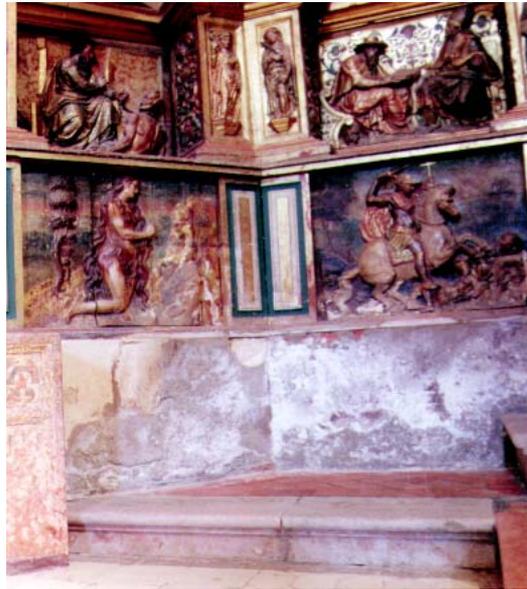
Figura 6.9. Superposición de revestimientos de diferente naturaleza y desprendimiento de los mismos con subeflorescencias y eflorescencias. Altar de la Iglesia de San Jerónimo.

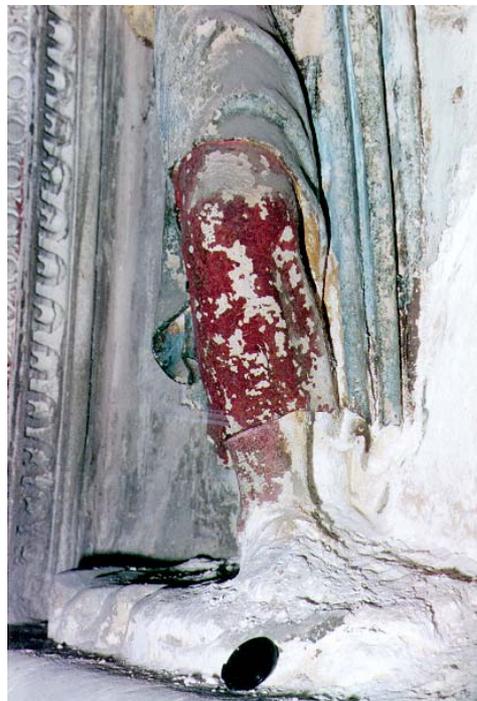
Figura 6.10. Pulverización de la calcarenita que conforma el pie de una escultura policromada en la zona superior del ábside (Iglesia de San Jerónimo).

En las zonas superiores del interior del ábside el material pétreo utilizado, tanto con fines constructivos como decorativos es la biocalcarenita, que se encuentra cubierta por una capa de enlucido de yeso. El fondo del presbiterio y bóvedas central y laterales están cubiertos por hornacinas ornamentadas con figuras de santos, héroes, bustos, querubines, monstruos, etc, estando todo el conjunto policromado. Se observa el desprendimiento general de las capas de enlucido y pictóricas, hecho especialmente patente en el triple ventanal arqueado con orientación W, consecuencia de la incidencia prolongada de la luz solar. Pero la principal patología es el desarrollo masivo de eflorescencias y subeflorescencias en la base de algunas esculturas ubicadas en el corredor que bordea la parte alta del ábside. Las sales están muy localizadas, justo a ambos lados del retablo y coincidiendo con la zona exterior de la primera cornisa, donde se producen los fenómenos, ya mencionados, de desplazación de sillares de calcarenita y percolación de agua de lluvia a su través. El desarrollo de sales es de tal envergadura que, en determinadas partes de las esculturas, el desmoronamiento (sacraficación) de la calcarenita es total (Fig. 6.10).

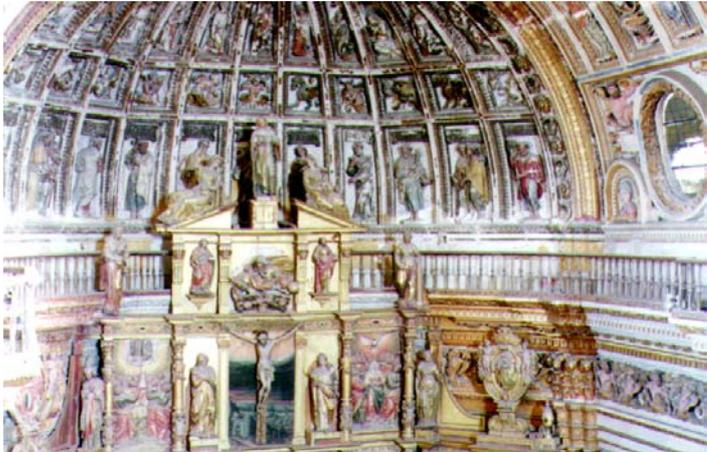
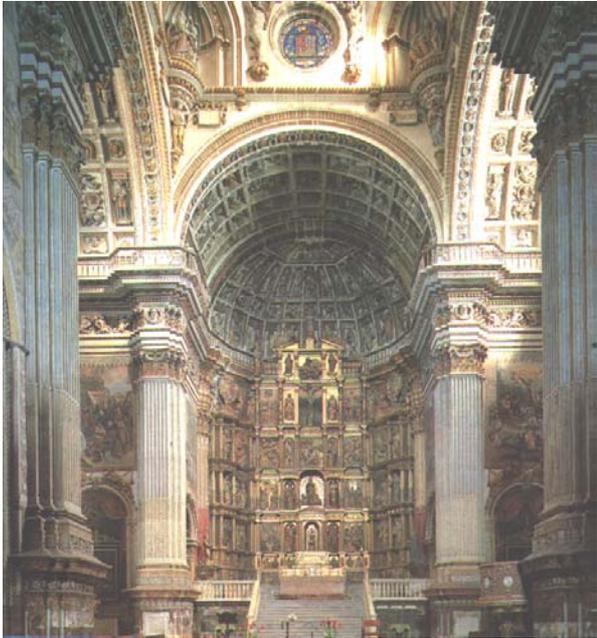
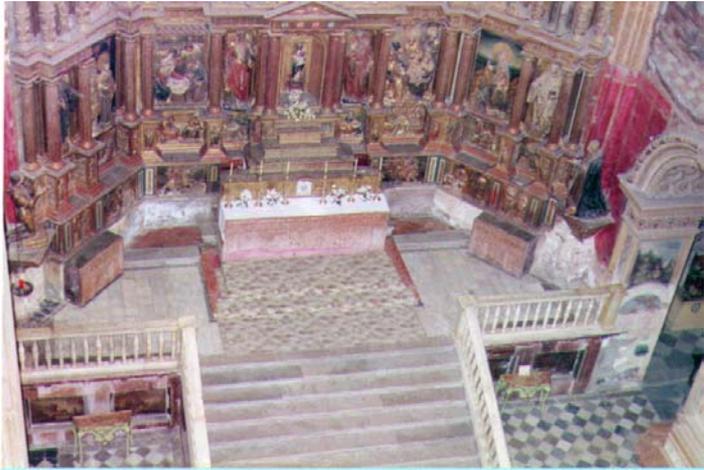
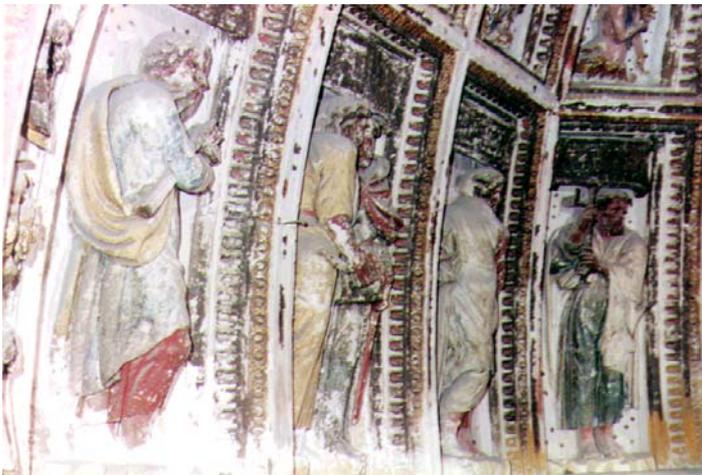
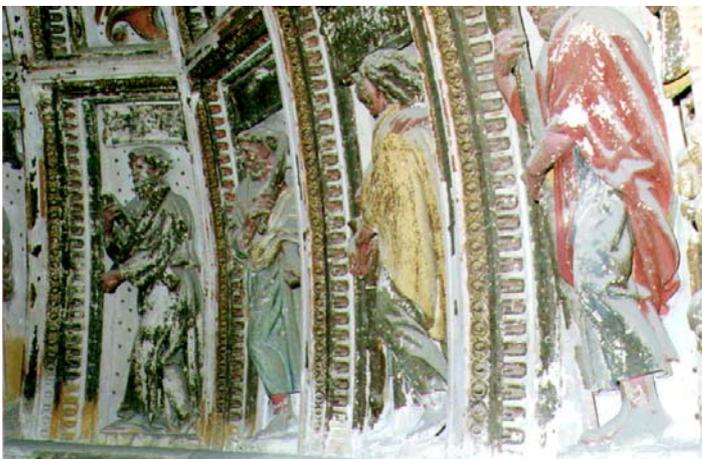
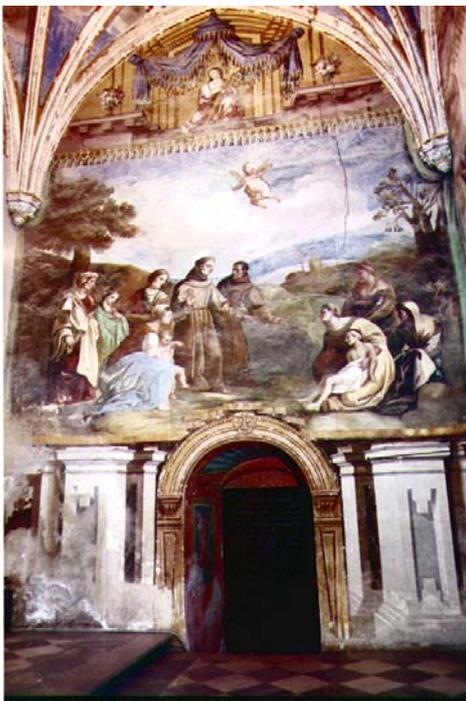
Figura 7.1 (página anterior y actual). Zonas muestreadas en la Iglesia de San Jerónimo. Página anterior, de arriba a abajo. A) Zona superior del ábside. Las muestras se han tomado de las esculturas policromadas localizadas a lo largo del corredor que bordea la parte superior del ábside. B) Vista general del Retablo Mayor. C) Altar mayor. Las muestras se han extraído del zócalo que sostiene al retablo. Página actual, de arriba a abajo. D) y E) Detalles de la zona superior del ábside (zonas E y W, respectivamente) que ilustran las esculturas muestreadas. Nótese el desarrollo de eflorescencias y la pérdida del relieve. F) Habitación lateral del ábside (zona W). Las muestras se han tomado desde el zócalo (donde las sales son abundantes) hasta una altura de 2 m.

- En el exterior de la Iglesia, las zonas bajas de las fachadas con orientación NW, E y SE, a una altura máxima de 2 m. La fachada W conecta con el claustro mayor del Monasterio, por lo que únicamente se ha podido muestrear la zona alta del tercer cuerpo.
- Aquellas zonas elevadas accesibles del exterior de la Iglesia, y a diferentes alturas.
- En el interior del Templo, el altar mayor y dos habitaciones laterales con orientación E y W (Fig. 7.1).
- El corredor que bordea la parte superior del retablo, a una altura aproximada de 15 m.

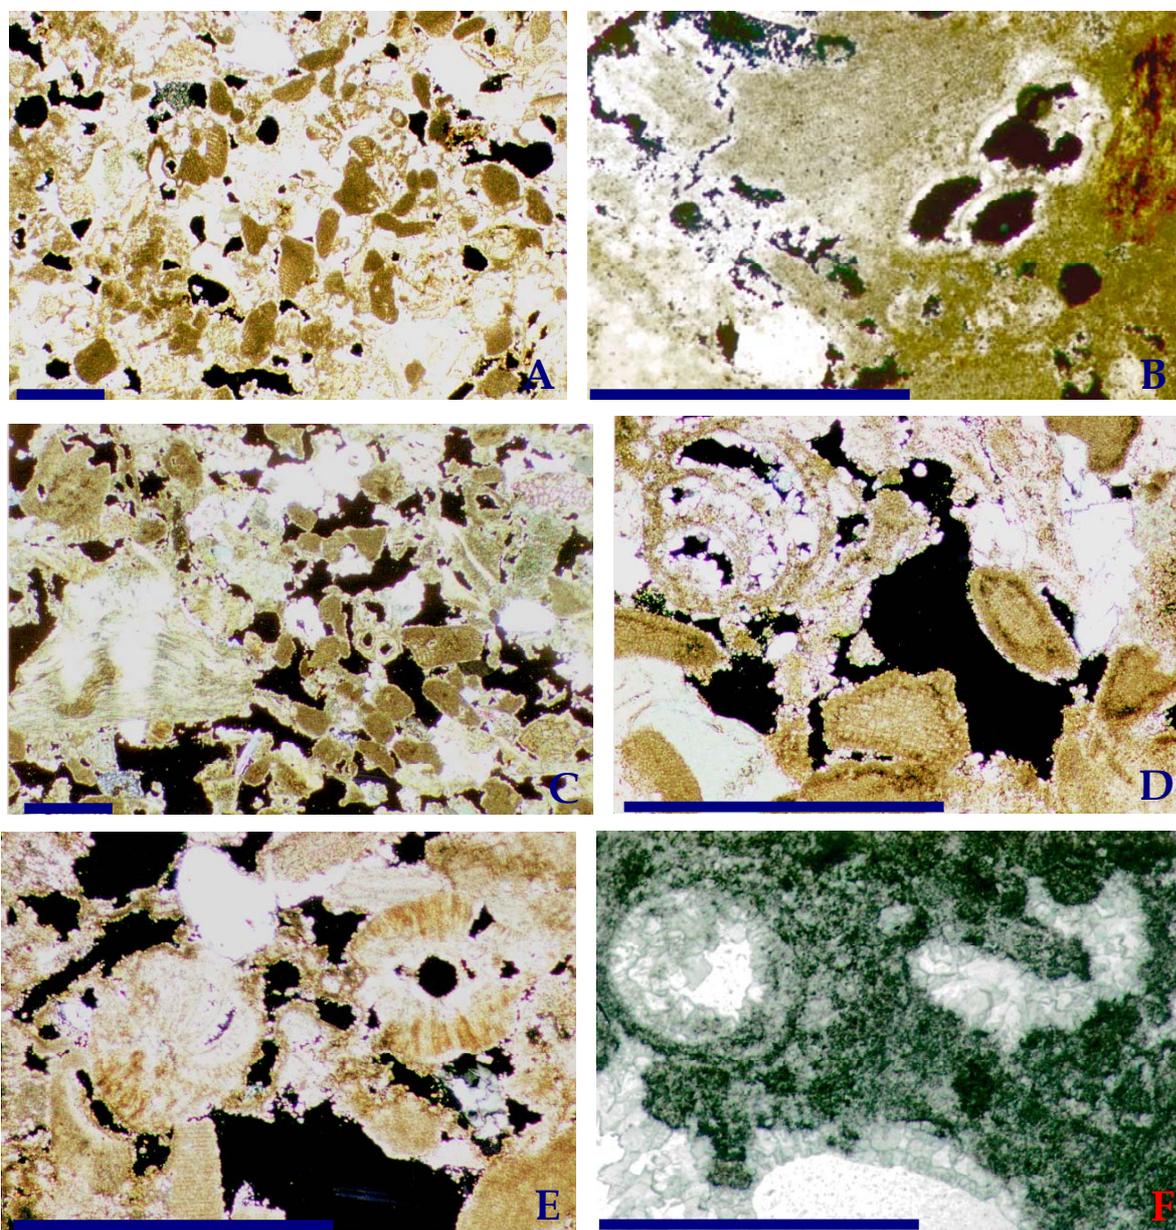
Figura 8.1. Microfotografías realizadas con luz transmitida y polarizadores #. A) Calcarenita de cantera sin alterar. (B) Calcarenita de la zona baja de la fachada SE (SJC18). Bajo grado de alteración. Detalle de serpúlidos. C) Calcarenita del cimborrio (SJC5). Grado medio de deterioro. D) Calcarenita del retablo (SJCS5). Avanzado estado de alteración por disolución del cemento y en cámaras de bivalvos (poros móldicos). Eflorescencias. E) Calcarenita cogida del pie de la escultura I (SJC30). Deterioro muy avanzado. Descohesión granular por disolución del cemento calcítico. F) Travertino de la fachada N (SJT1). Bien conservado. Grandes poros con paredes internas tapizadas con cristales de calcita de precipitación. Barra = 0.5 mm.

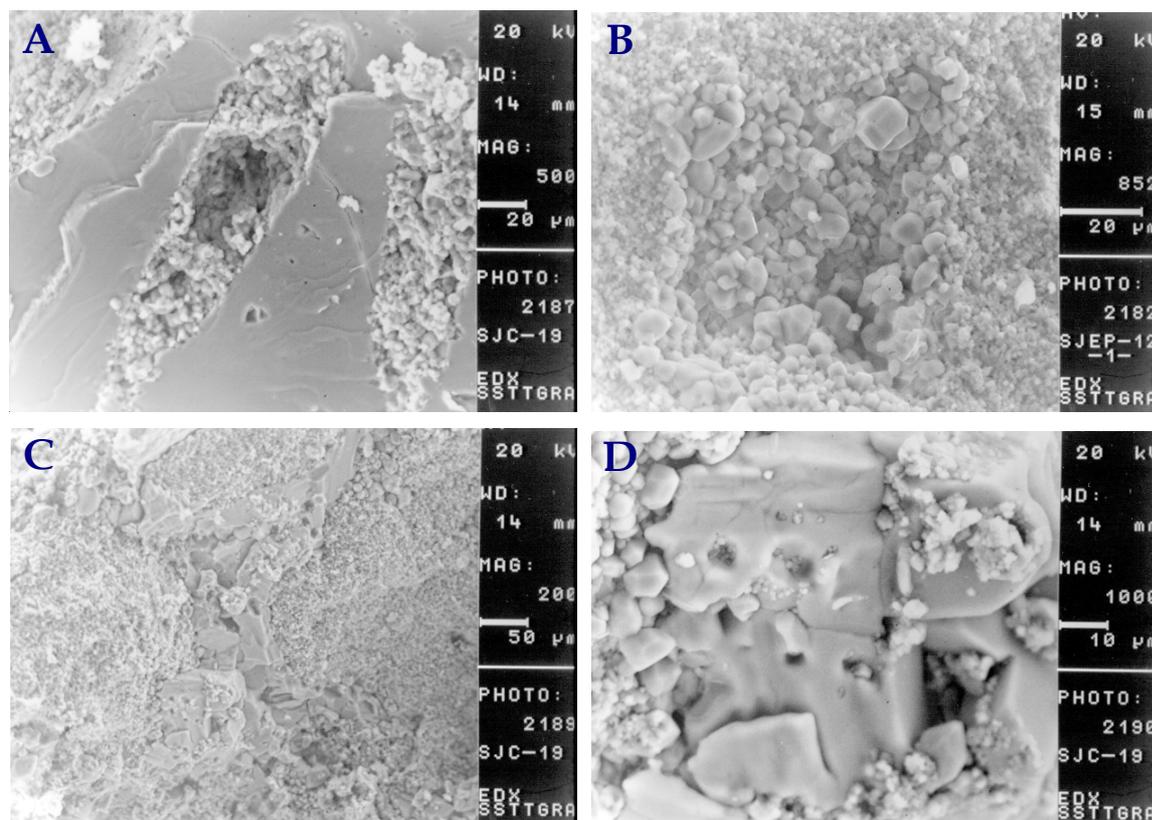
Figura 8.2. Microfotografías realizadas con microscopía electrónica de barrido. A) Cristal de calcita con incipiente creación de microporos y escalones de disolución. B) Agregado de cristales de calcita de precipitación que tapizan la pared interna de un poro. C) Aspecto general de una calcarenita con una fisura sellada por cristales de halita. D) Detalle de un cristal de halita.

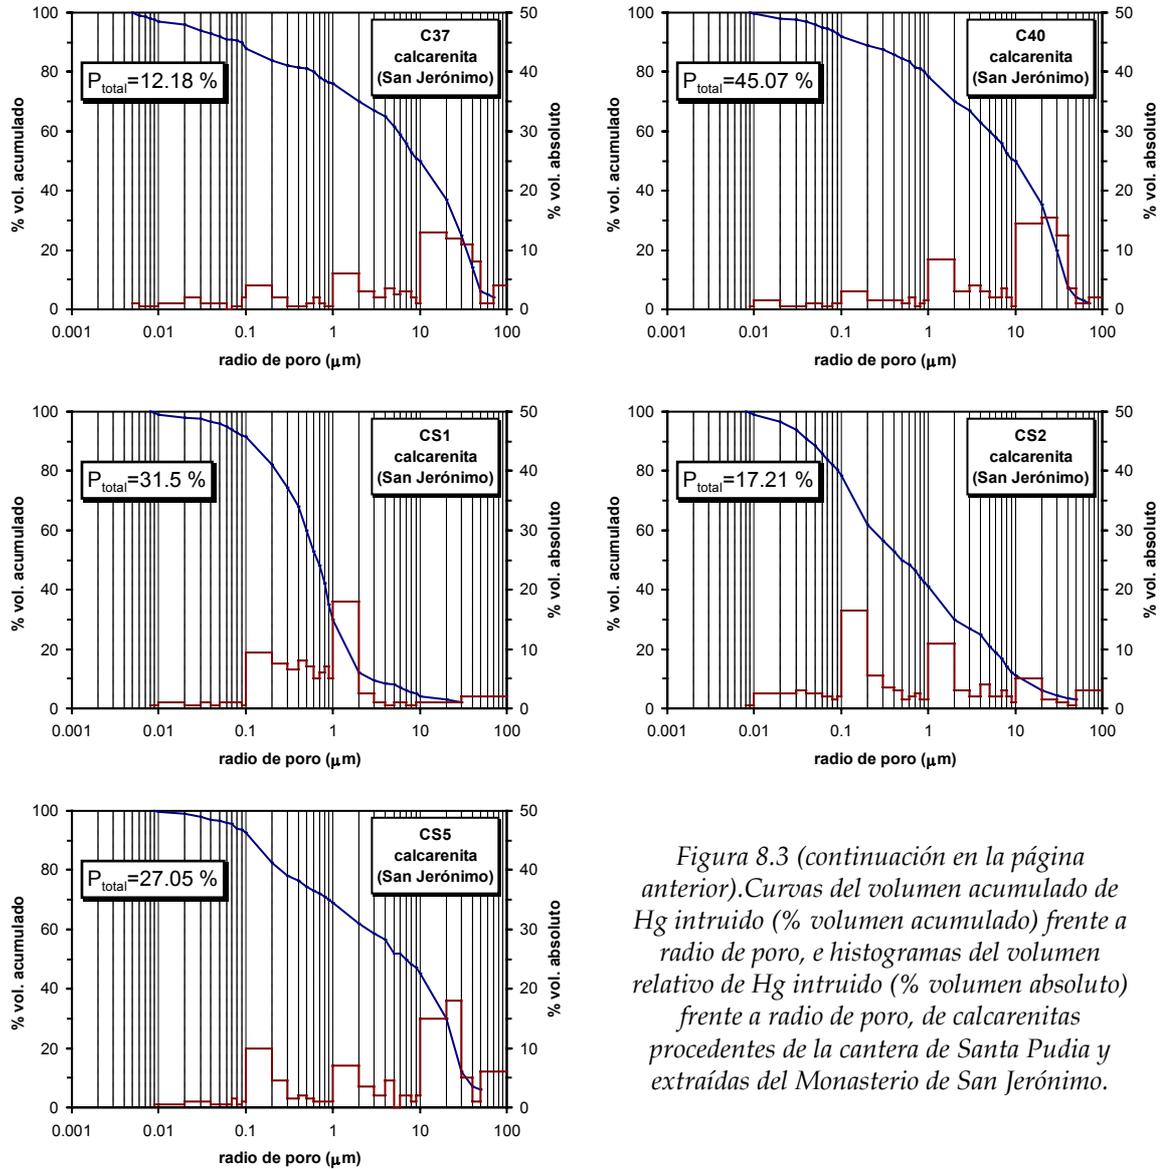
Figura 8.3 (continuación en la página anterior). Curvas del volumen acumulado de Hg intruido (% volumen acumulado) frente a radio de poro, e histogramas del volumen relativo de Hg intruido (% volumen absoluto) frente a radio de poro, de calcarenitas procedentes de la cantera de Santa Pudía y extraídas del Monasterio de San Jerónimo.

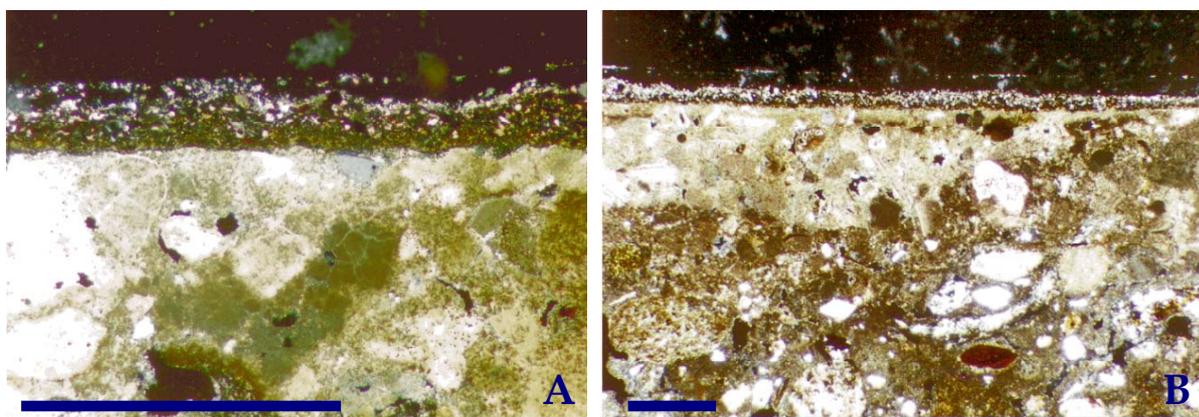
Figura. 8.4. Microfotografías realizadas con luz transmitida y polarizadores #. Muestra SJM1. A) Nódulos de cal de pequeño tamaño, subredondeados, sin cristalinidad y surcados por finas fisuras. B) Detalle de restos fósiles en la pasta del revestimiento. En ambas láminas se aprecia el enlucido superficial. Barra = 0-5 mm.

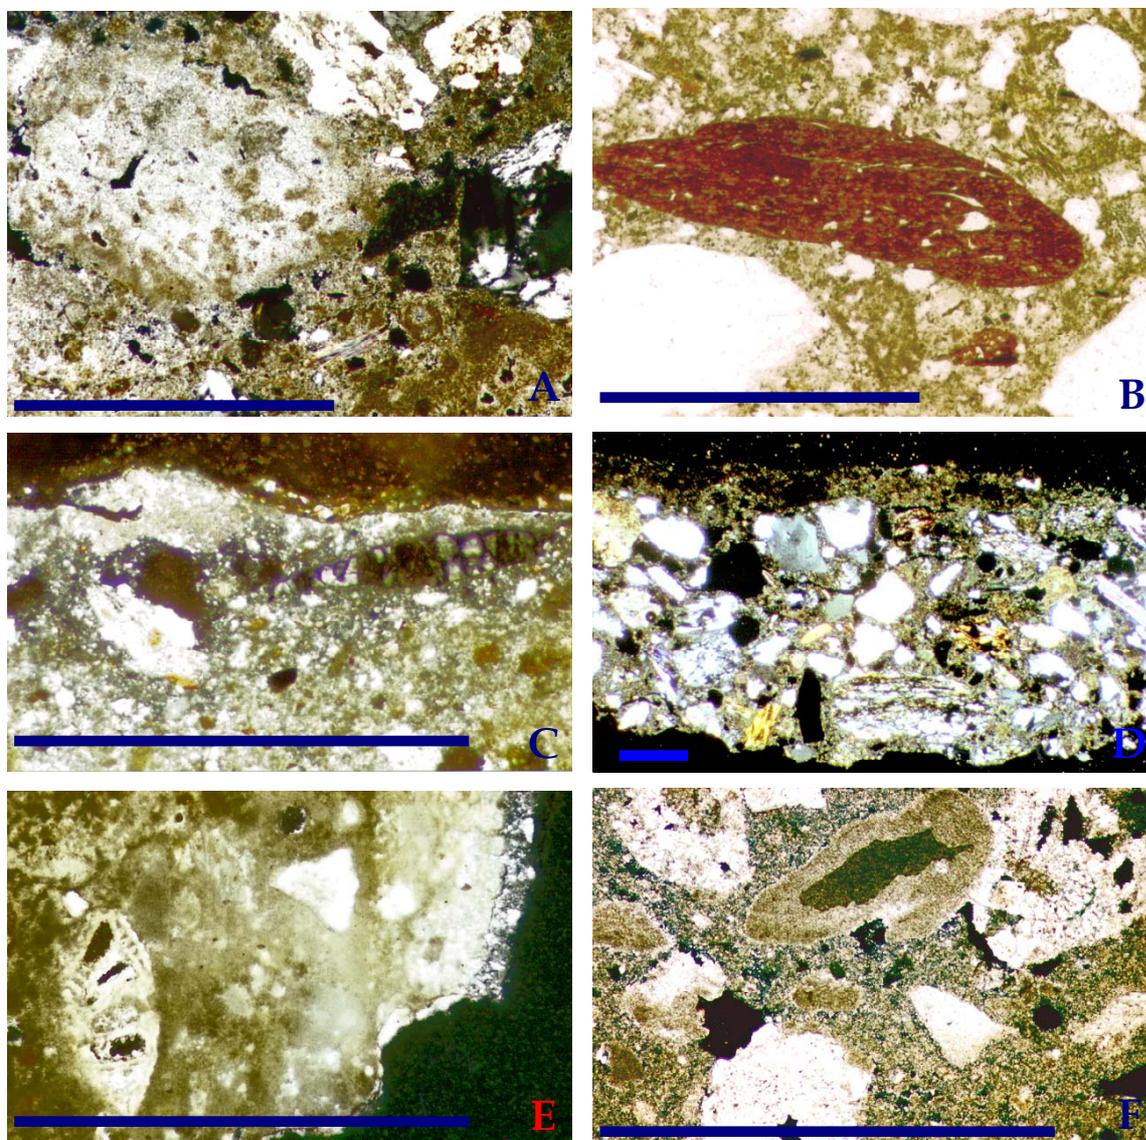
Figura. 8.5. Microfotografías realizadas con luz transmitida. A) Grumos de cal de escasa cristalinidad y gran tamaño en la pasta del revestimiento SJM30 (polarizadores #). B) Fragmento de chamota (pieza cerámica) en el revestimiento SJM36 (1 polarizador). C) Precipitación de yeso secundario (cristales en "punta de flecha") bajo la superficie del revoco SJM78 (polarizadores #). D) Detalle del enlucido de basanita en la superficie del revoco SJM49. Elevada cantidad de áridos con morfologías variadas en la pasta (polarizadores #). E) Presencia de foraminífero bentónico en la pasta del revoco SJM58. Nótese la cristalización de eflorescencias de yeso en superficie (polarizadores #). F) Nódulos de cal con zonación concéntrica de distinta cristalinidad en el mortero de unión SJM62 (polarizadores #). Barra = 0.5 mm.
