Cristalización de sales en calcarenitas:
aplicación al *Monasterio de San Jerónimo*, Granada

GRANADA
2003

Este Trabajo de Investigación fue presentado como Tesis Doctoral por Dña. Carolina Cardell Fernández para optar al grado de Doctora en Ciencias Geológicas. Fue dirigida por el Dr. D. José Rodríguez Gordillo y defendida el 27 de Febrero de 1998 en la Facultad de Ciencias de la Universidad de Granada ante el Tribunal formado por:

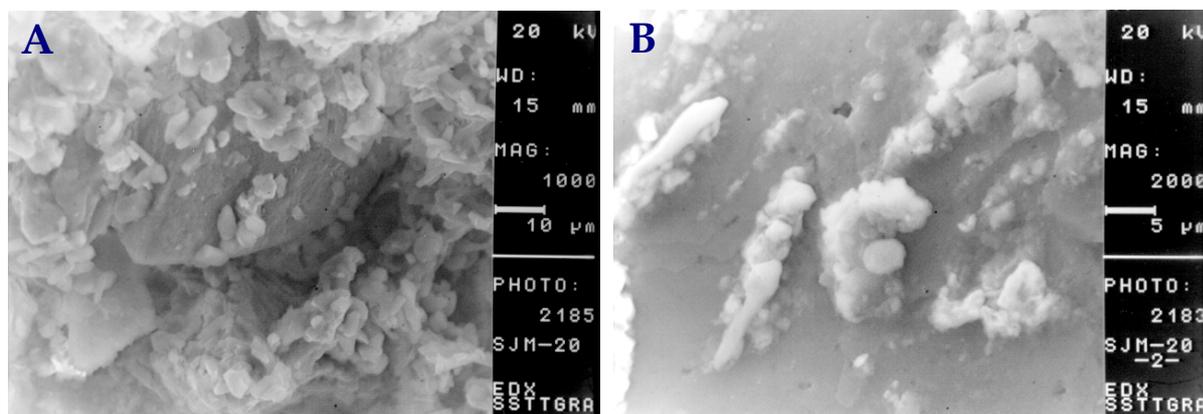
Figura 8.6. Microfotografías realizadas con SEM. Muestra SJM20. A) Cristales tabulares de yeso en la superficie del enlucido. B) Desarrollo de sales de halita.

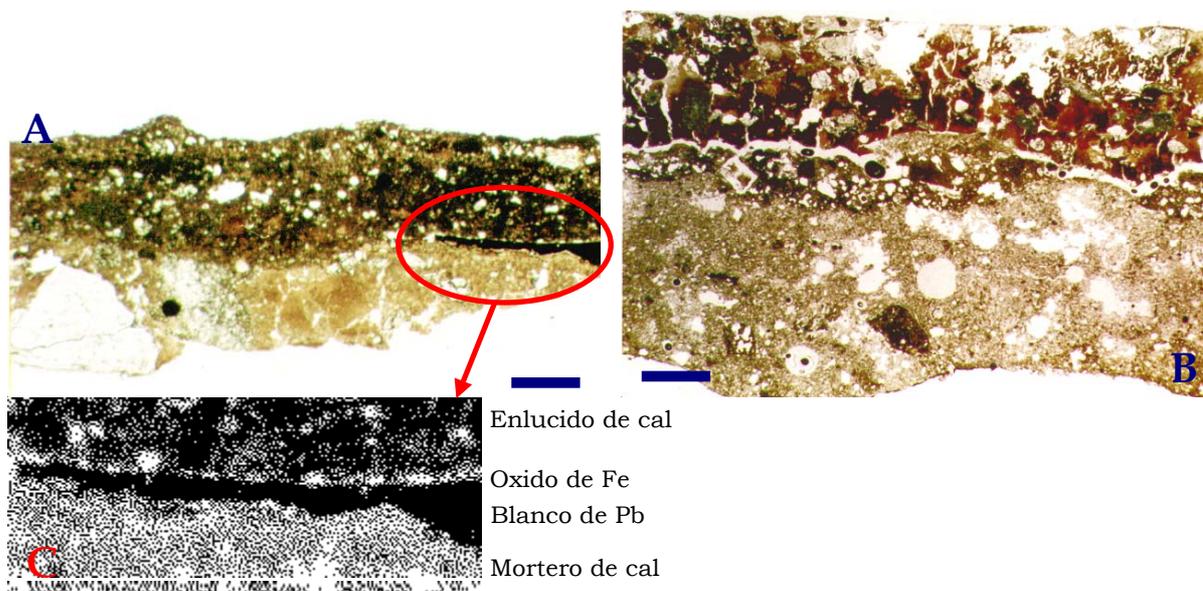
Figura 8.7. Microfotografías realizadas con luz transmitida y un polarizador correspondientes a morteros de revestimiento del interior de la Iglesia (habitación W). A) Muestra SJM27. De abajo hacia arriba se han detectado un mortero de cal y arena, un resto de policromía, otro enlucido de cal y arena y en superficie una policromía. Se constata así la existencia de un repinte. B) Muestra SJM33. En el mismo orden que el anterior se han identificado un revoco de yeso, otro de yeso y cal, encima un enlucido de cal, y por último una policromía. C) Detalle de las capas pictóricas que componen la policromía.

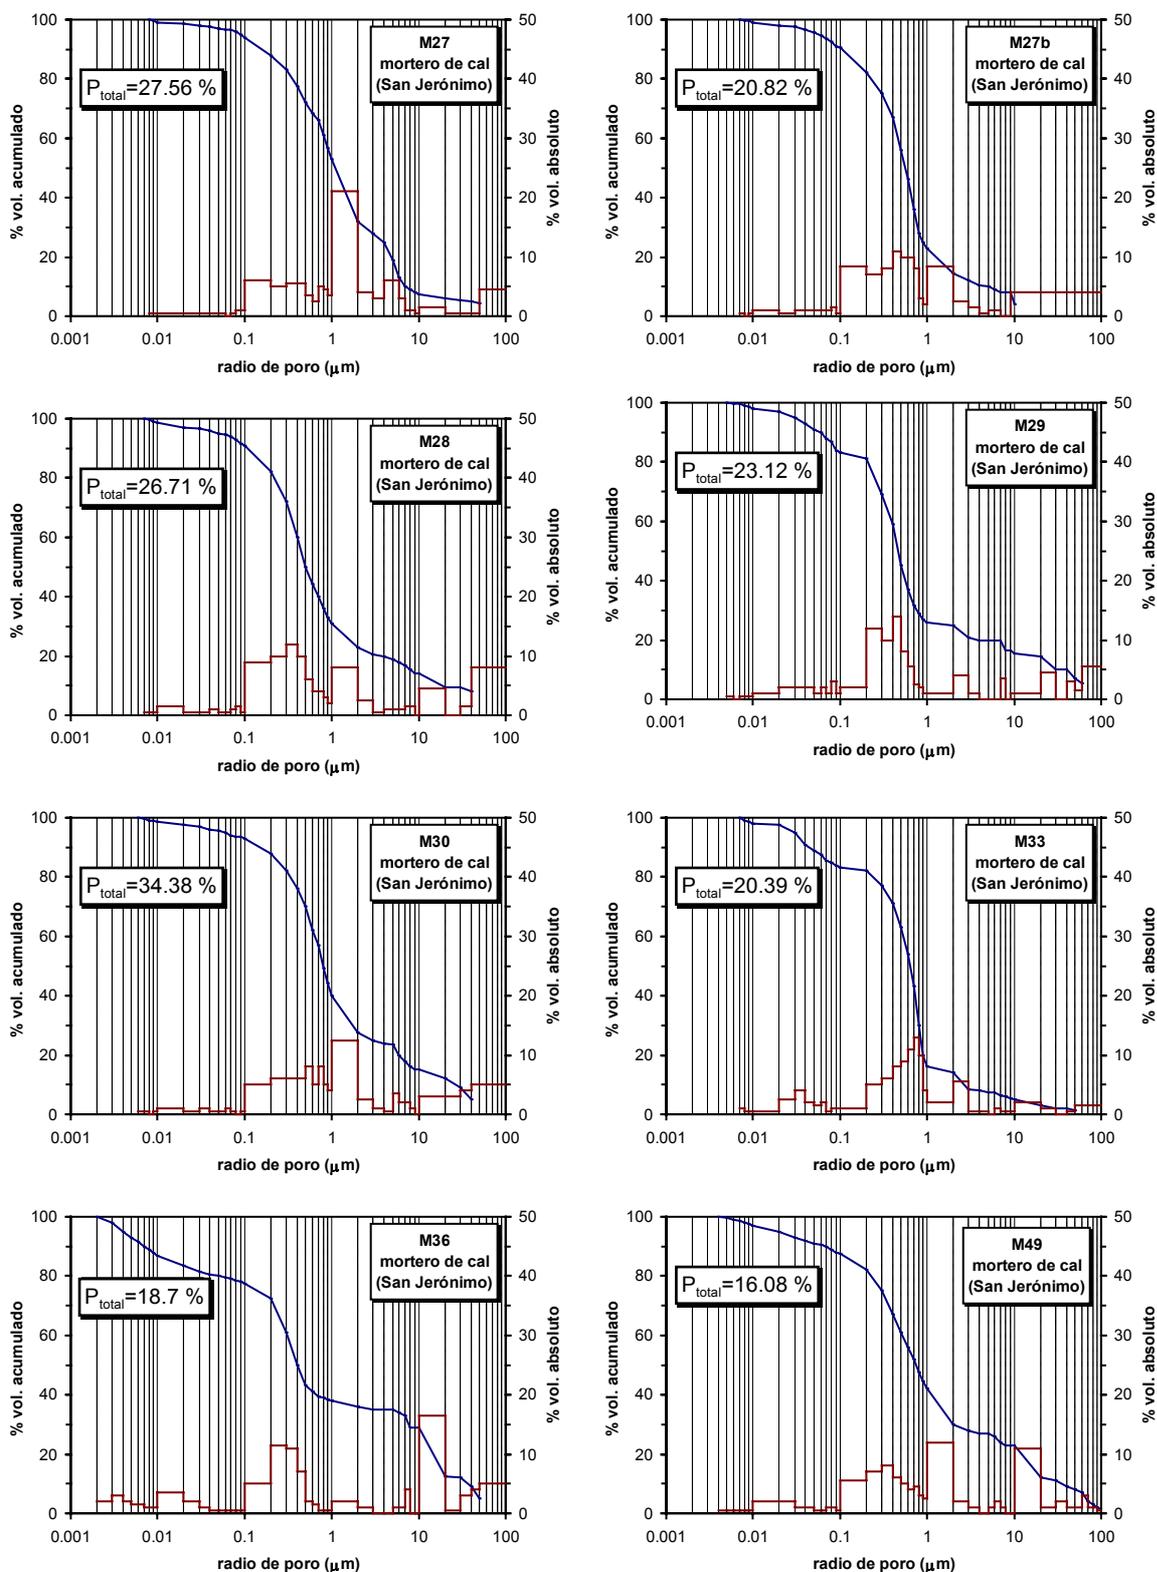
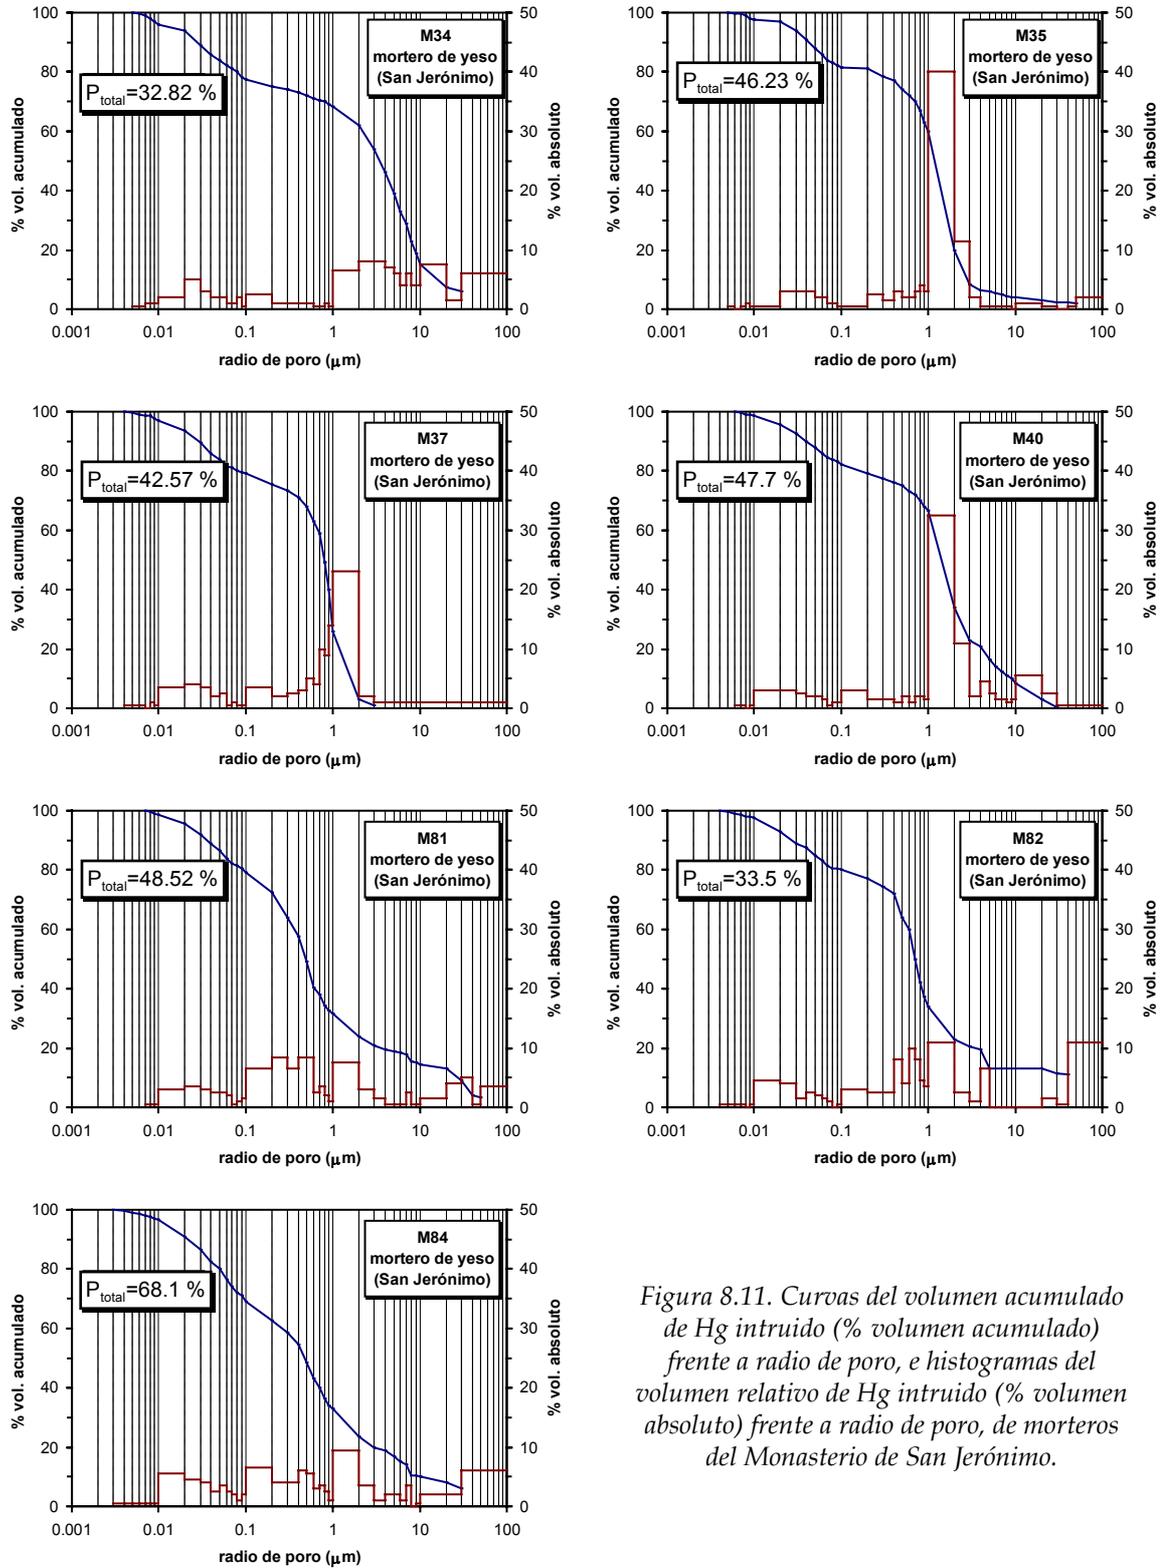
Figura 8.11. Curvas del volumen acumulado de Hg intruido (% volumen acumulado) frente a radio de poro, e histogramas del volumen relativo de Hg intruido (% volumen absoluto) frente a radio de poro, de morteros del Monasterio de San Jerónimo.

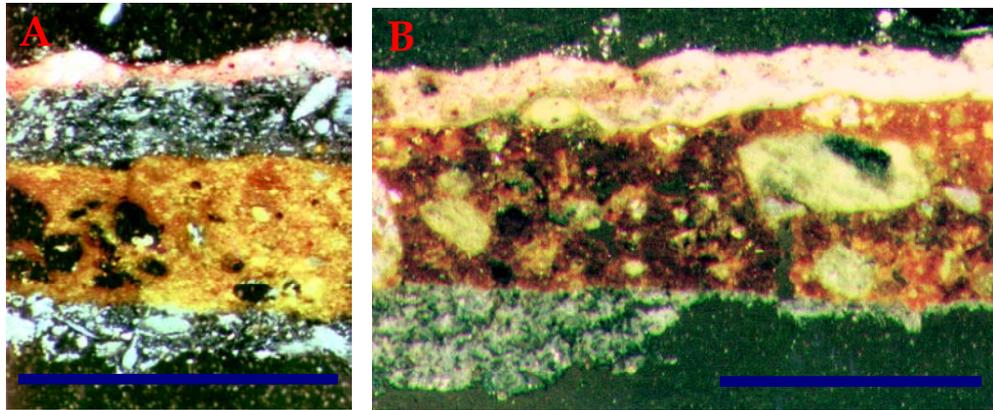
Figura. 8.12. Microfotografías realizadas con luz transmitida y polarizadores cruzados.
 A) Carnación obtenida por aplicación de una capa roja sobre fondo blanco (SJEP-6).
 B) Carnación elaborada por superposición de una capa blanquecina sobre una imprimación rojiza (SJEP-17). La barra equivale a 0.5 mm.

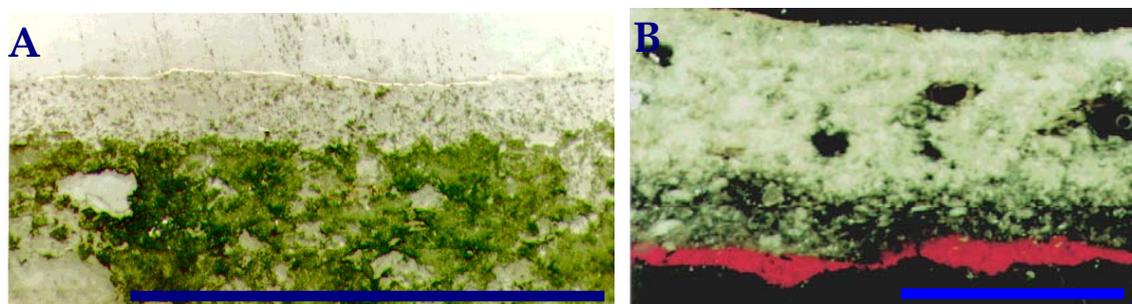
Figura 8.16. Microfotografías realizadas con luz reflejada. Muestra SJEP-2. A) Delgada película de oro en superficie (un polarizador). B) De abajo hacia arriba se identifica un bol rojo y una capa de yeso sobre la que se ha aplicado el oro (dorado "al mixtión") (polarizadores #). La barra equivale a 0.5 mm.

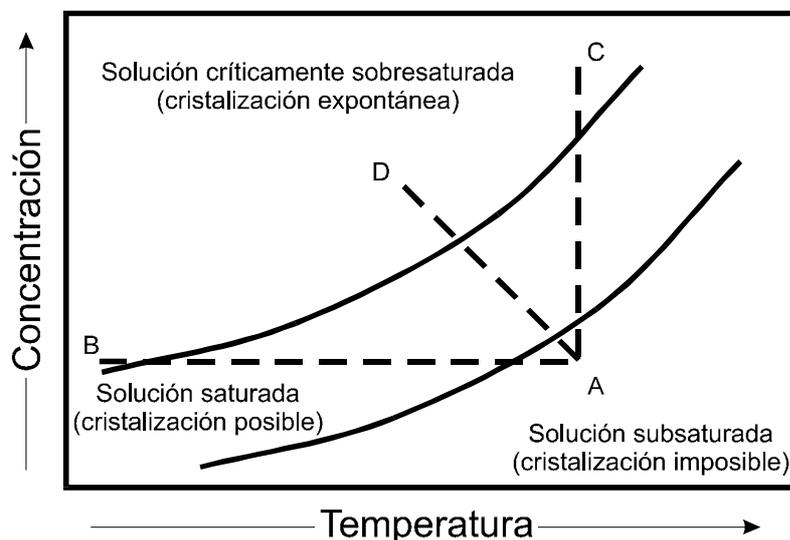
Fig. 9.1. Concentración del soluto (C/C_s) frente a su temperatura. La sobresaturación se puede obtener por enfriamiento (A-B), por incremento de la concentración (A-C), o por combinación de ambos casos (A-D). C = concentración del soluto, C_s = concentración de saturación del soluto.

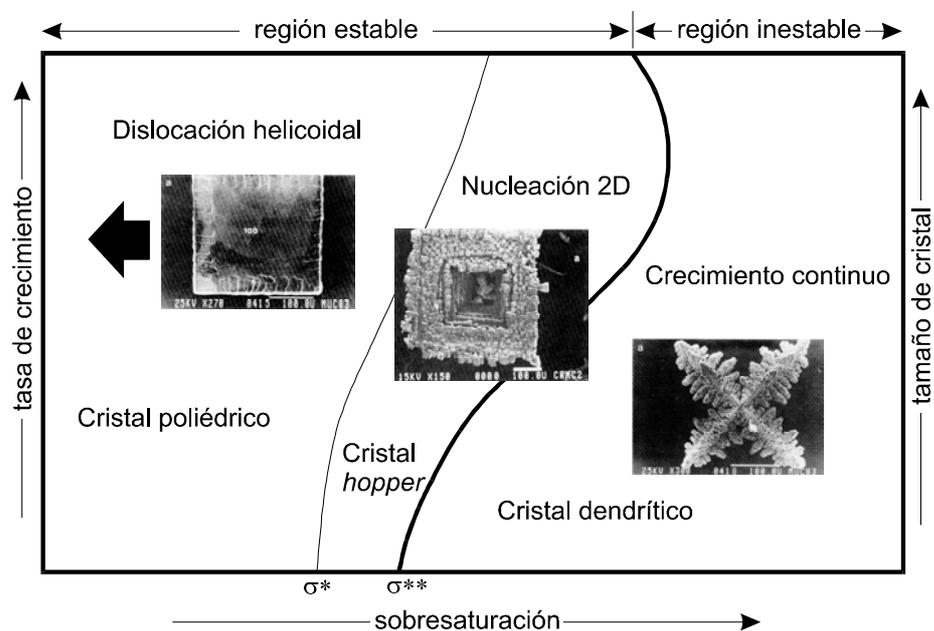
Fig. 9.2. Sobresaturación del soluto frente a grado de crecimiento de un cristal.
Extraído de García Ruiz (1986).

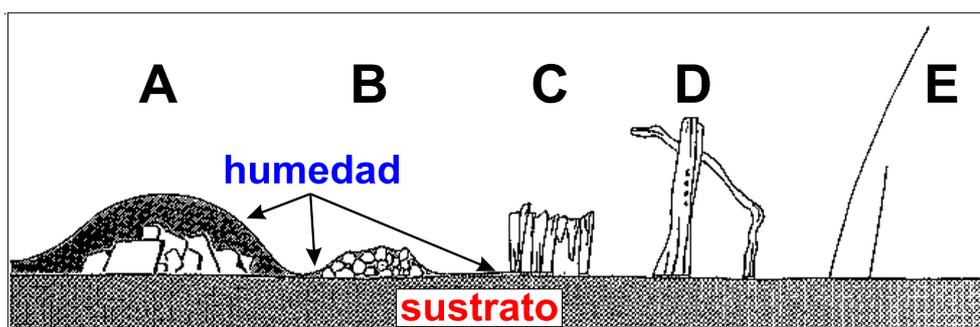
Fig. 9.3. Relación entre la morfología de un cristal y el sustrato húmedo de un material poroso. Cristales grandes que crecen completamente inmersos en la solución o en un sustrato muy húmedo. Desarrollan sus "formas de equilibrio". B) Costra granular constituida por cristales pequeños e isométricos que crecen en un sustrato húmedo. Los cristales están recubiertos por una delgada película de solución. C) Costra fibrosa que crece en el aire a partir de un sustrato cubierto por una película fina de solución. D) Wiskers columnares y gruesos creciendo a partir de un sustrato escasamente húmedo. E) Wiskers muy delgados que crecen en el aire cerca de la superficie seca a partir del aporte muy localizado de solución (según Arnold et al, 1990).

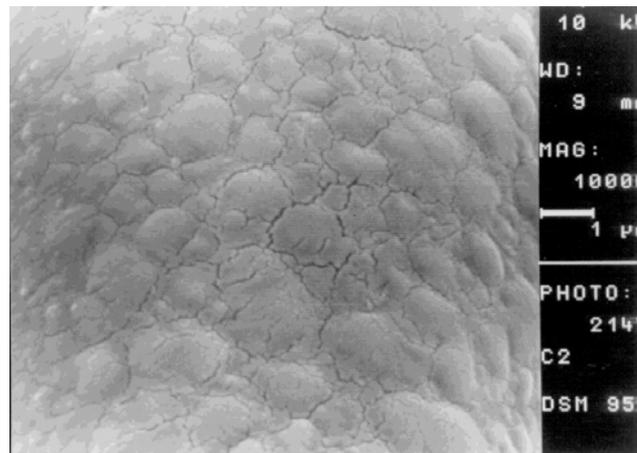
Fig. 9.4. Grietas de desecación desarrolladas en la Superficie de un cristal de hexahidrita.

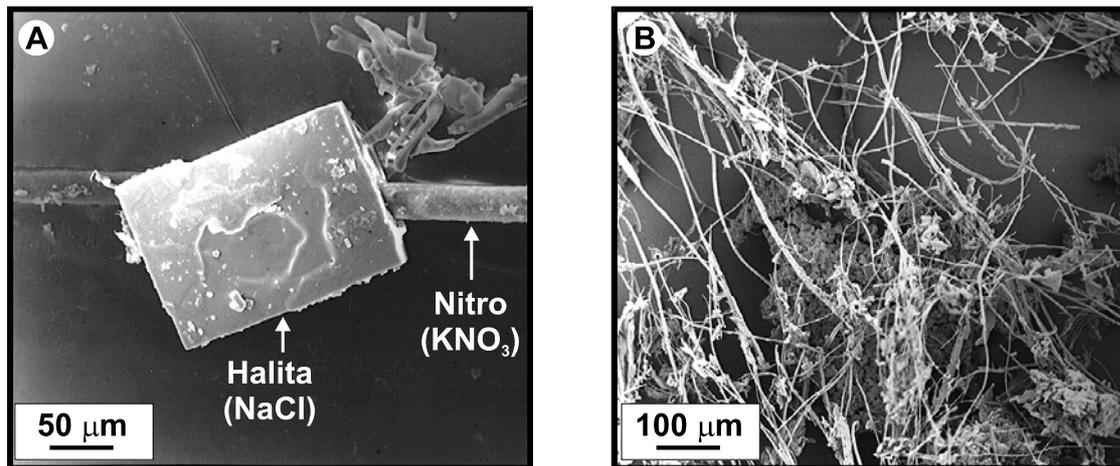
Fig. 9.5. A) Cubo de halita (morfología estructural) con indicios de escalones de disolución en una de sus caras. Aparece atravesada por un whiskers de nitro. B) Eflorescencia no compacta de cristales de halita con distinto hábito (whiskers y cubos), bajo la cual puede observarse una costra de pequeños cristales de halita.

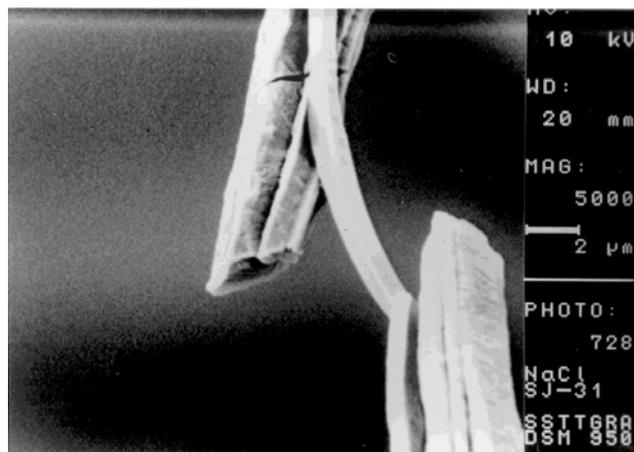
Fig. 9.6. Whiskers en el que se observa un canal central que indica la direccionalidad de la solución que origina el cristal.

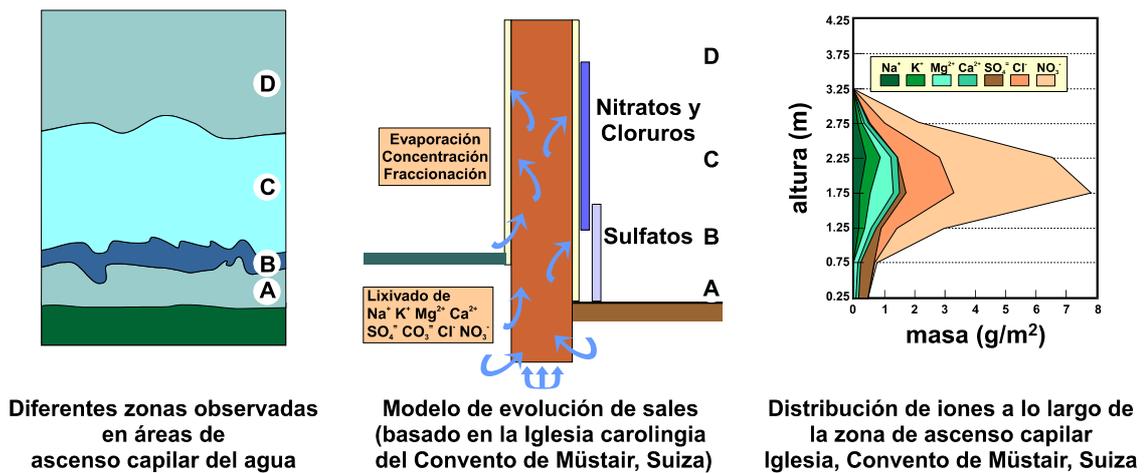
Fig. 9.9. Modelo de Arnold de evolución espacial de un sistema de sales solubles en un muro en función de su solubilidad. A) Zona de bajo deterioro, sales poco solubles. B) Región de máximo deterioro, sales de solubilidad moderada. C) Zona de alteración media, sales muy solubles e higroscópicas. D) Región sana, no existen sales solubles. Modificado de Arnold et al., (1991).

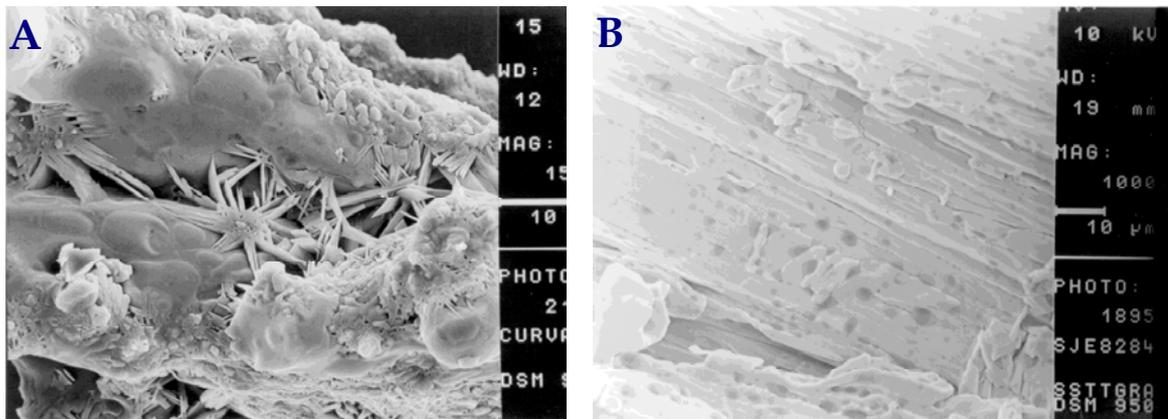
Fig. 9.10. A) Agregado de cristales con distinto hábito. Las acículas son de KNO_3 , y la masa de cristalitas de K_2SO_4 , KNO_3 y NaNO_3 . B) Agregado de cristales aciculares subparalelos. Obsérvese el rosario de huecos paralelos al eje del crecimiento del cristal, indicativo de un crecimiento oscilatorio debido a condiciones ambientales inestables.

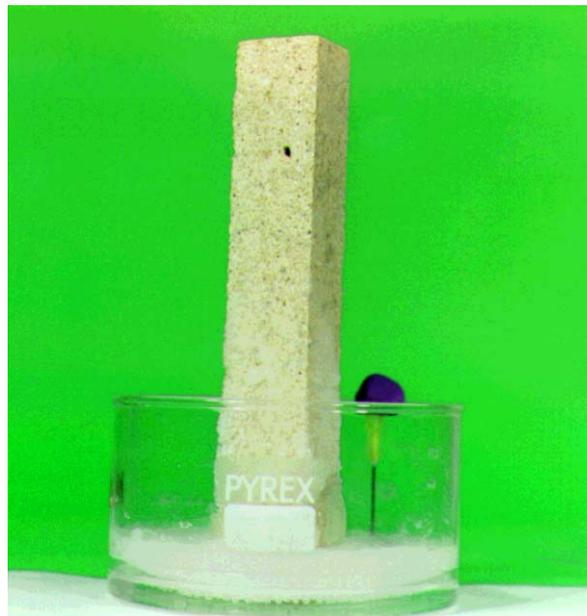
Fig. 10.1. Diseño del experimento de cristalización de sales. Cristalizador que contiene probeta impregnada por una solución salina. Para inducir la evaporación sólo a través de la roca la solución se sella con parafina. La aguja hipodérmica permite extraer periódicamente la solución remanente del recipiente. Ensayo realizado en condiciones ambientales que oscilan entre 18.7°C y 28.5°C de temperatura, y una humedad relativa entre 18% y 37%.

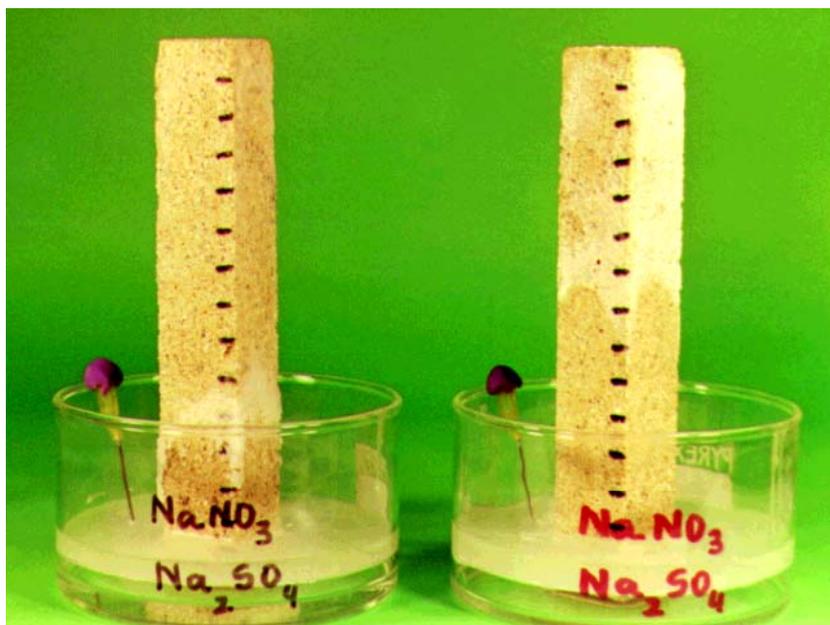
Figura 11.1. Cristalización de las eflorescencias preferentemente en las aristas de las probetas, y continuación por el centro de las caras presentando forma de arco.

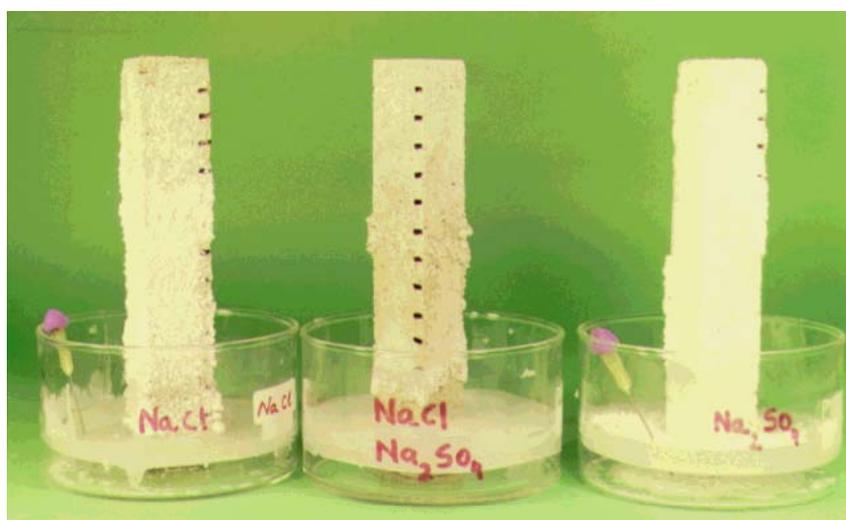
Figura 11.2. Desarrollo de eflorescencias en probetas sometidas a la acción de soluciones simples concentradas con un catión común (NaCl y $\text{Na}_2\text{SO}_4 \cdot 10\text{H}_2\text{O}$), y su comparación con la solución mezcla correspondiente. Obsérvese el diferente hábito y lugar de cristalización de las sales en las calcarenitas, así como la precipitación de cristales en el fondo del cristalizador que contiene $\text{Na}_2\text{SO}_4 \cdot 10\text{H}_2\text{O}$, y crecimiento de cristales dendríticos en las paredes del recipiente que contiene solución de NaCl .

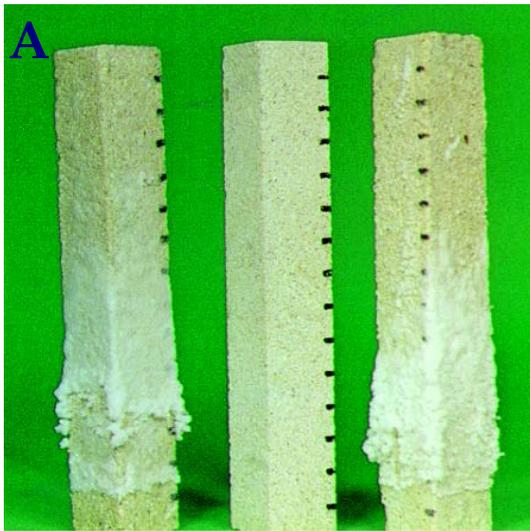
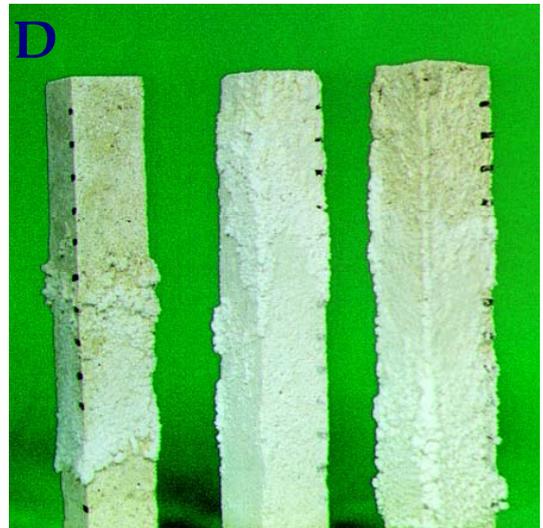
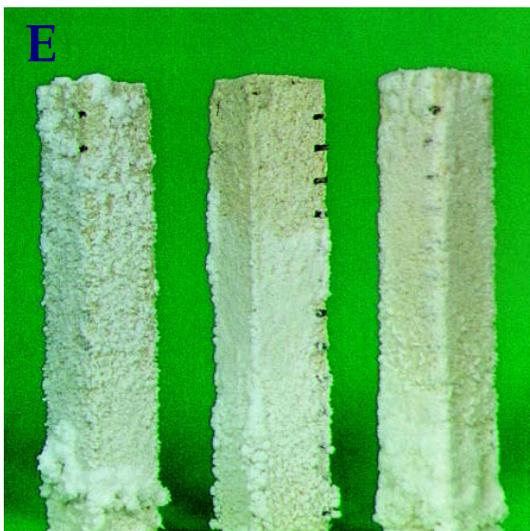
Fig. 11.3. Comparación del efecto alterológico y desarrollo de eflorescencias ejercido por soluciones salinas simples (con un ión en común o sin iones comunes), y su correspondiente solución mezcla. En todos los casos las soluciones salinas son concentradas. En las fotografías la probeta de la izquierda es la tratada con la solución mezcla, y hacia la derecha las soluciones salinas ensayadas se corresponden con el orden en que aparecen en los distintos casos presentados seguidamente. **A) KNO_3 y KCl .** Sólo aparecen eflorescencias (morfología granular) con la solución de KCl y la solución mezcla en la parte baja de la probeta y particularmente en las aristas. **B) $\text{MgSO}_4 \cdot 7\text{H}_2\text{O}$ y MgCl_2 .** Las probetas permanecen mojadas en presencia de MgCl_2 , apreciándose una fina costra de sal y formación de grietas en la calcarenita con $\text{MgSO}_4 \cdot 7\text{H}_2\text{O}$. **C) $\text{Mg}(\text{NO}_3)_2 \cdot 6\text{H}_2\text{O}$ y $\text{MgSO}_4 \cdot 7\text{H}_2\text{O}$.** La cristalización de sales es mayor con las soluciones que contienen nitrato, apareciendo los cristales con hábito granular en la parte inferior de la calcarenita. La probeta ensayada con $\text{Mg}(\text{NO}_3)_2 \cdot 6\text{H}_2\text{O}$ permanece húmeda un mes después de finalizado el ensayo, la tratada con $\text{MgSO}_4 \cdot 7\text{H}_2\text{O}$ está completamente seca y fracturada en la zona más alta, y la probeta impregnada con la mezcla presenta secos los vértices superiores. **D) $\text{Na}_2\text{SO}_4 \cdot 10\text{H}_2\text{O}$ y NaCl .** Ambas soluciones originan gran desarrollo de eflorescencias, siendo diferente su hábito y ubicación en las probetas. Las eflorescencias de sulfato sódico son pulverulentas mientras que las de NaCl son duras y de hábito granular. En ambos casos se aprecia desprendimiento del material calcáreo, siendo más evidentes los reventones en la probeta ensayada con NaCl y la solución mezcla. **E) NaCl y NaNO_3 .** Las eflorescencias son muy abundantes en los tres casos, pero las morfologías difieren. Sólo se aprecia disgregación del material en la probeta impregnada con NaCl . **F) $\text{Na}_2\text{SO}_4 \cdot 10\text{H}_2\text{O}$ y NaNO_3 .** Las soluciones simples originan más volumen de eflorescencias que la correspondiente solución mezcla. Con la solución de $\text{Na}_2\text{SO}_4 \cdot 10\text{H}_2\text{O}$ las sales que cristalizan son pulverulentas apreciándose disgregación en la roca. Con NaNO_3 las sales son duras y no infligen daño al sustrato, hecho que se ha comprobado ocurre en la probeta tratada con la solución mezcla.

- $\text{MgSO}_4 \cdot 7\text{H}_2\text{O} + \text{MgCl}_2$. La solución mezcla diluida no origina eflorescencias, como tampoco las soluciones simples, secándose la probeta alrededor de las 40 h. El MgCl_2 mantiene húmeda la calcarenita pasado un mes, y con $\text{MgSO}_4 \cdot 7\text{H}_2\text{O}$ la probeta se seca a las 23 h. Así, la influencia del sulfato ha sido mayor que la del cloruro. Con la solución mezcla concentrada y con $\text{MgSO}_4 \cdot 7\text{H}_2\text{O}$ cristaliza una costra pasadas las 67 h, no apareciendo sales con MgCl_2 (Ver Fig. 11.3B).

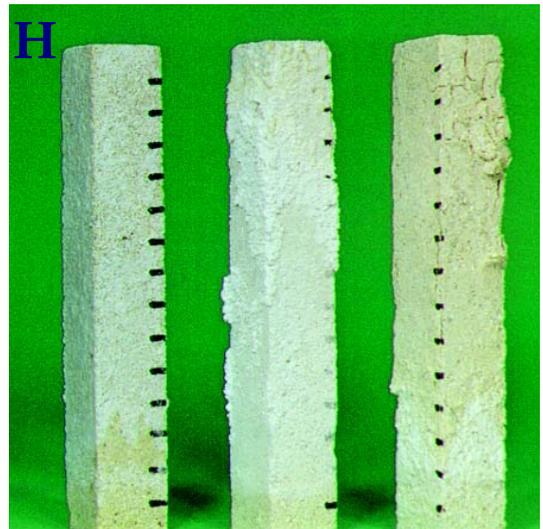
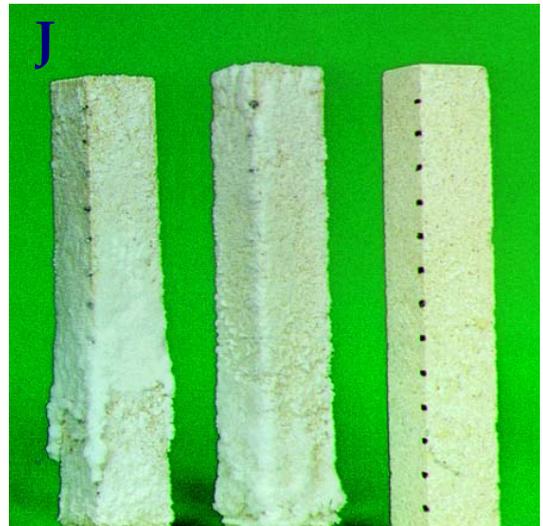
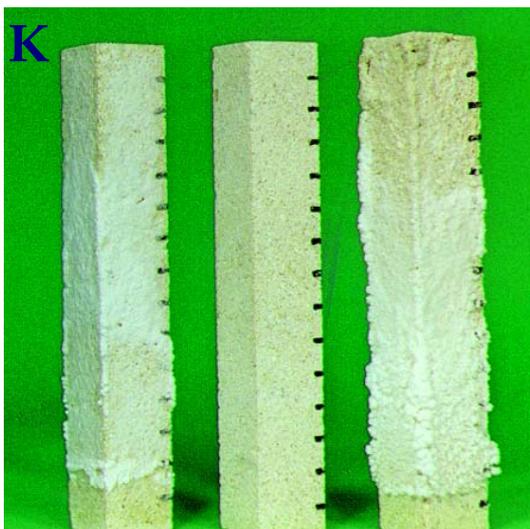
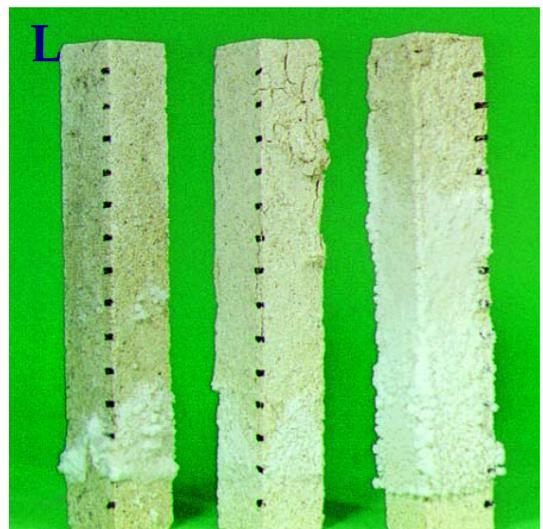
Fig.11.3. (continuación). Comparación del efecto alterológico y desarrollo de eflorescencias ejercido por soluciones salinas simples y su correspondiente solución mezcla. En las fotografías la probeta de la izquierda es la tratada con la solución mezcla, y hacia la derecha las soluciones salinas ensayadas se corresponden con el siguiente orden.

G) $\text{MgSO}_4 \cdot 7\text{H}_2\text{O}$ y $\text{CaSO}_4 \cdot 2\text{H}_2\text{O}$. Sólo hay escasas eflorescencias con las soluciones que contienen sulfato magnésico, que cristalizan como un fina costra por toda la probeta. En la probeta tratada con $\text{MgSO}_4 \cdot 7\text{H}_2\text{O}$ las sales aparecen en la zona baja y es el único caso en que se detecta rotura de la calcarenita. **H) $\text{Na}_2\text{SO}_4 \cdot 10\text{H}_2\text{O}$ y $\text{MgSO}_4 \cdot 7\text{H}_2\text{O}$.** El desarrollo de eflorescencias es muy abundante con $\text{Na}_2\text{SO}_4 \cdot 10\text{H}_2\text{O}$, siendo casi nulo con la solución de $\text{MgSO}_4 \cdot 7\text{H}_2\text{O}$ y la solución mezcla. **I) KCl y NaCl .** La solución mezcla origina sales sólo en la parte inferior de la calcarenita, con crecimiento de whiskers, apareciendo las eflorescencias por toda la roca con las soluciones simples. En las tres probetas domina la morfología granular en las sales. **J) NaNO_3 y KNO_3 .** No hay formación de eflorescencias con la solución simple de KNO_3 , pero sí con la solución mezcla y con NaNO_3 , siendo el hábito de los cristales diferente. **K) KNO_3 y NaCl .** Únicamente hay cristalización de eflorescencias en presencia de NaCl. El desarrollo de sales es muy abundante con la solución simple, además de originar rotura de la roca, hechos que no se aprecian en la probeta impregnada con la solución mezcla. **L) $\text{MgSO}_4 \cdot 7\text{H}_2\text{O}$ y NaCl .** El NaCl origina abundante sales, siendo su efecto menor en la solución mezcla. Con ClNa no se aprecia rotura de la roca.

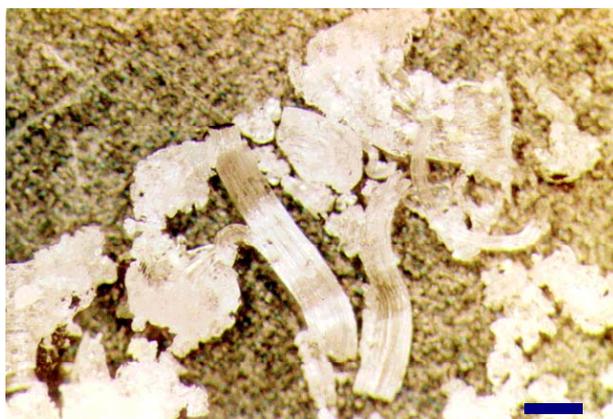
Figura 11.4. Microfotografía realizada con lupa binocular. Agregados subparalelos de cristales aciculares, triquitos y whiskers extraídos de las probetas n° 17 ($KCl + KNO_3$) y n° 63 ($Mg(NO_3)_2 \cdot 6H_2O$). La barra equivale a 1.5 mm.

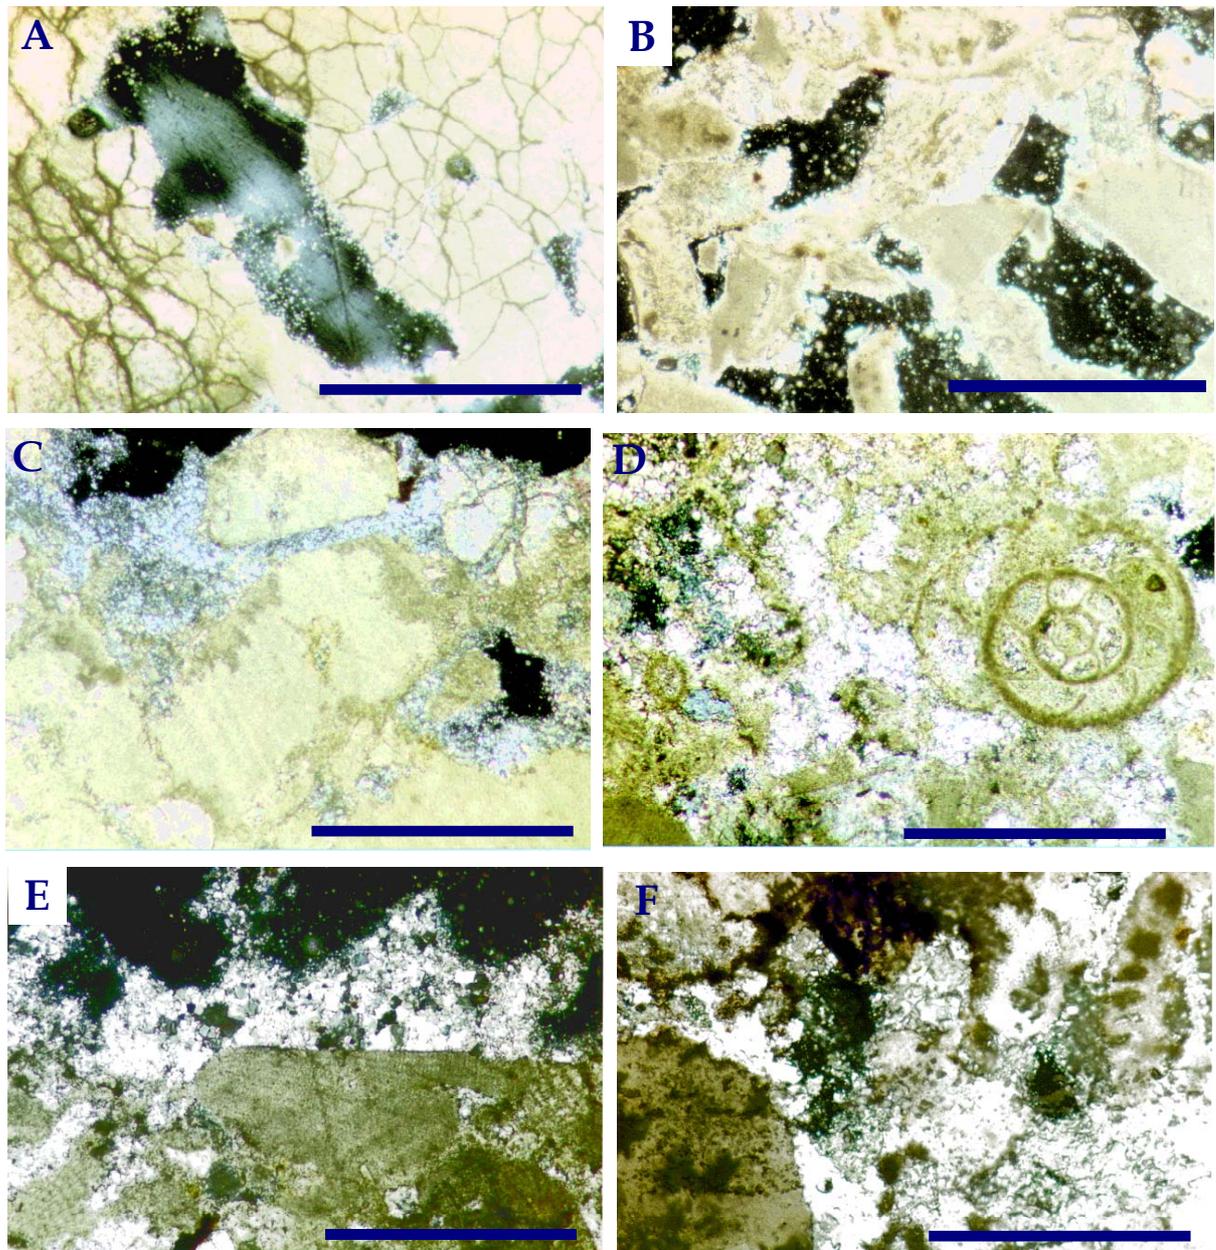
Figura 11.5. Microfotografías realizadas con luz transmitida y polarizadores cruzados. **A)** Intensa fracturación en la probeta ensayada con la solución diluida de $\text{MgSO}_4 \cdot 7\text{H}_2\text{O} + \text{MgCl}_2$. **B)** Disolución del cemento y áridos favorecido por la acción de una solución concentrada (probeta n° 61 tratada con $\text{CaSO}_4 \cdot 2\text{H}_2\text{O} + \text{NaCl}$).

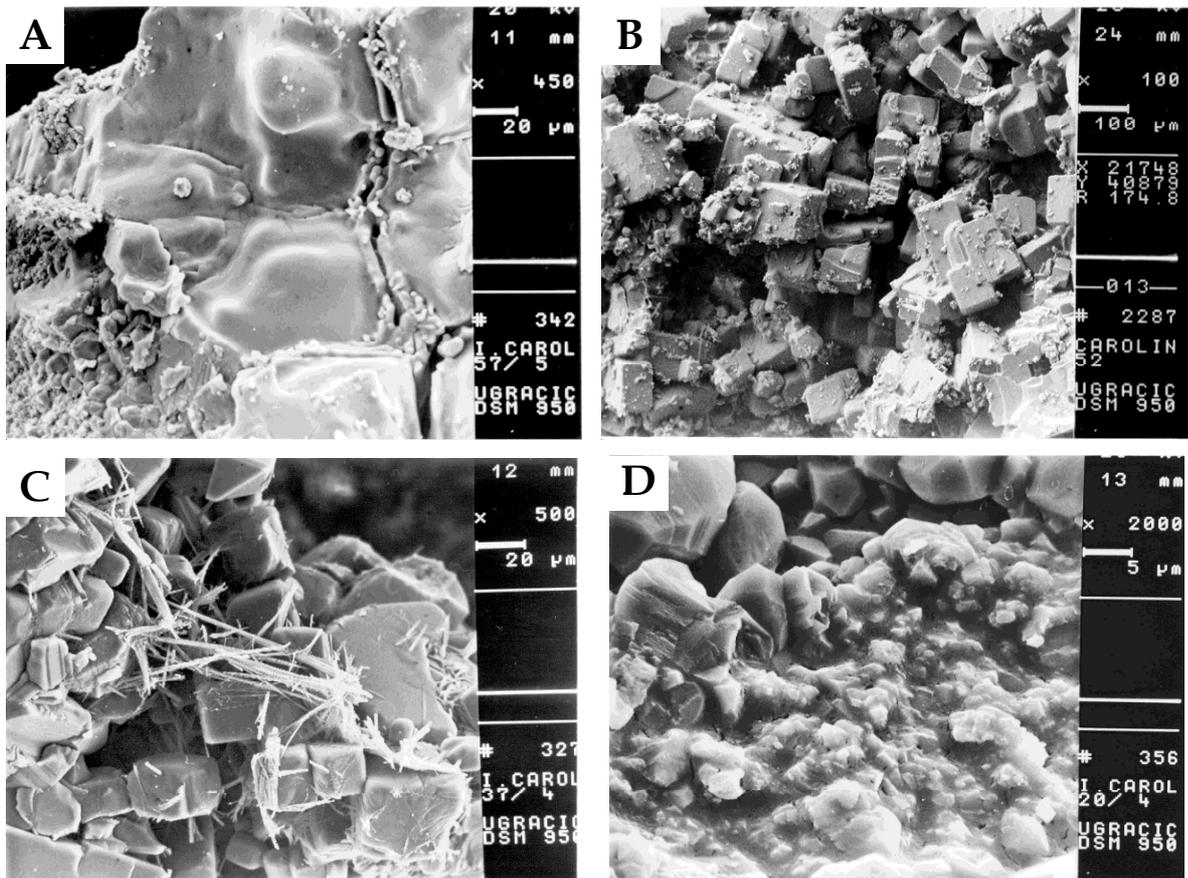
Figura 11.6. Microfotografías realizadas con microscopía electrónica de barrido (SEM). **A)** Precipitación de NaCl en la superficie de la probeta nº 57 (ensayada con solución mezcla NaCl + NaNO₃). La halita cristaliza principalmente como una costra a partir de las soluciones mezcla, no detectándose en estos casos su morfología estructural. Nótese en la fotografía las formas redondeadas de la superficie de la costra consecuencia de fenómenos de disolución. Las fisuras pueden haberse generado por episodios de desecación. Otras morfologías identificadas corresponden a cristales subhédricos de menor tamaño, también redondeados por fenómenos de disolución (esquina inferior izquierda de la fotografía). **B)** Desarrollo de grandes cristales cúbicos (Φ medio 100 μ m) de KCl en la probeta nº 52 ensayada con la solución mezcla NaCl + KCl. En este caso el KCl crece con su morfología estructural, apreciándose en algunos cristales escalones de crecimiento, bordes redondeados y desarrollo de un hueco central, como consecuencia de la oscilación de las condiciones medioambientales externas que controlan el mecanismo de crecimiento. **C)** La solución mezcla NaCl + Na₂SO₄·10H₂O (probeta nº 37) origina la cristalización de escasos cristales de thenardita (Na₂SO₄) con hábito acicular y tamaño muy pequeño (< 20 μ m), que aparecen adosados a la superficie de los granos sueltos de calcita. Obsérvese la elevada disolución del cemento calcítico. **D)** Precipitación de una delgada película de cloruro cálcico-magnésico a partir de la solución mezcla MgSO₄·7H₂O + MgCl₂ (probeta nº 20). El aspecto gelatinoso de la película se debe a la tendencia de las sales de Mg a formar geles.

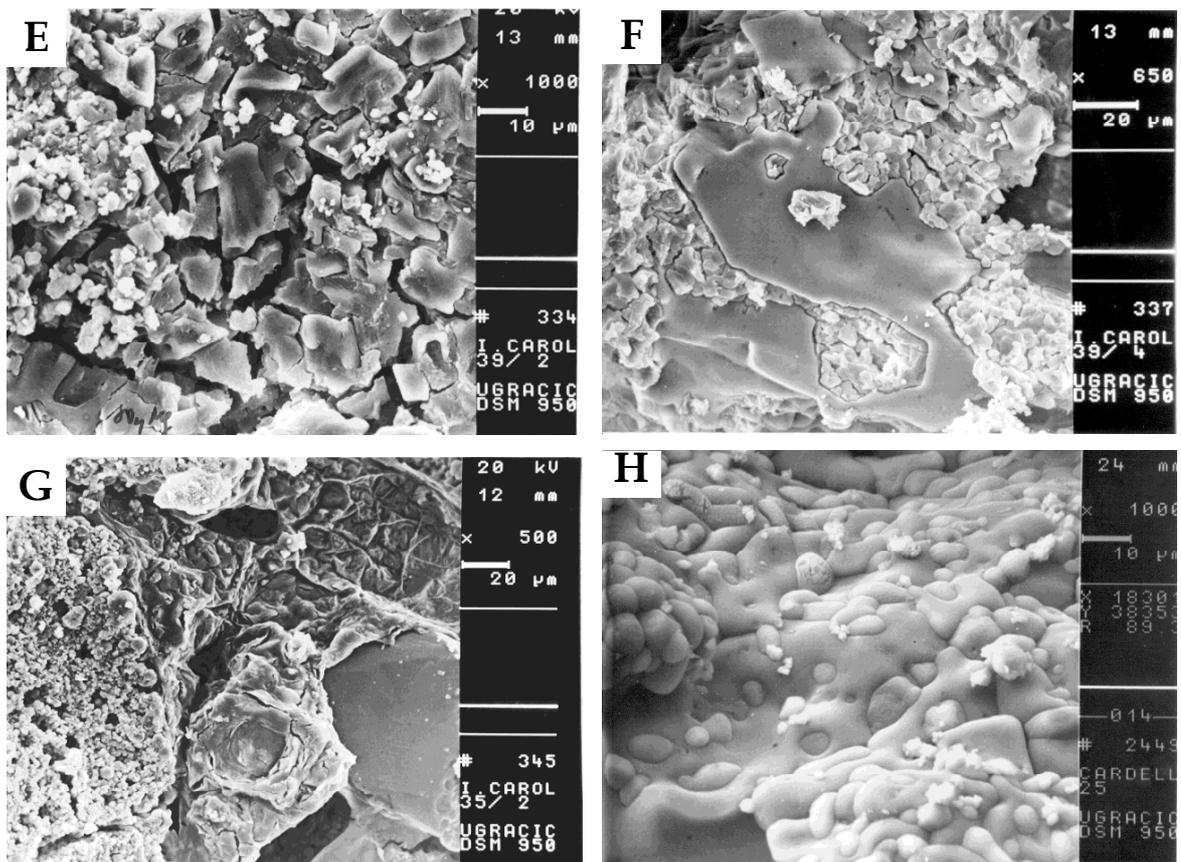
Figura 11.6. (continuación). Microfotografías realizadas con microscopía electrónica de barrido (SEM). **E**) Desarrollo de cristales anhédricos de $\text{MgSO}_4 \cdot 7\text{H}_2\text{O}$ de aproximadamente $5\mu\text{m}$ de tamaño medio en la superficie de la probeta n° 39 (ensayada con $\text{MgSO}_4 \cdot 7\text{H}_2\text{O} + \text{NaNO}_3$). Nótese la microfisuración de la calcarenita originada por la presión de cristalización de la sal. **F**) Detalle del intercrecimiento de cristales pequeños de $\text{MgSO}_4 \cdot 7\text{H}_2\text{O}$ y grandes cristales NaNO_3 , de tamaño superior a $60\mu\text{m}$ (probeta n° 39). **G**) Sales de nitrato magnésico y nitrato magnésico-cálcico cristalizadas a partir de una solución mezcla de $\text{Mg}(\text{NO}_3)_2 \cdot 6\text{H}_2\text{O} + \text{MgSO}_4 \cdot 7\text{H}_2\text{O}$. El nitrato magnésico de la solución inhibe la cristalización del sulfato magnésico y reacciona con el Ca de la calcarenita para formar una sal polifásica. Obsérvese en la fotografía la textura particular de la sal consecuencia de que las sales de Mg son propensas a formar geles. La abundantes fisuras que surcan los cristales son consecuencia de procesos de desecación. **H**) Detalle del intercrecimiento de cristales de NaNO_3 y KNO_3 . La costra es de NaNO_3 y las formas redondeadas pequeñas que por ella asoman son de KNO_3 .

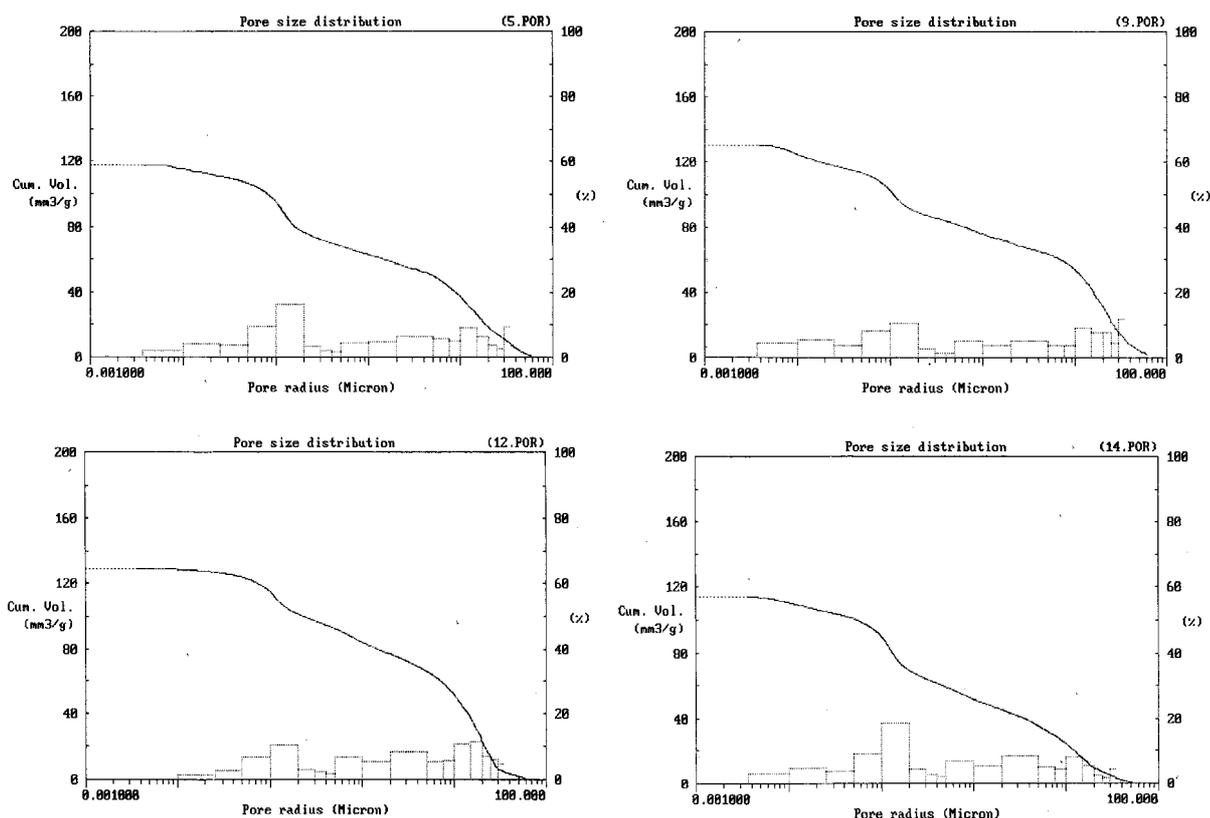
Figura 11.7. Distribución del sistema poroso en muestras pertenecientes a probetas sometidas a la acción de distintas soluciones salinas. Curvas porosimétricas: volumen acumulado de Hg intruido. Histogramas: volumen relativo de Hg intruido. Continuación en las páginas siguientes.

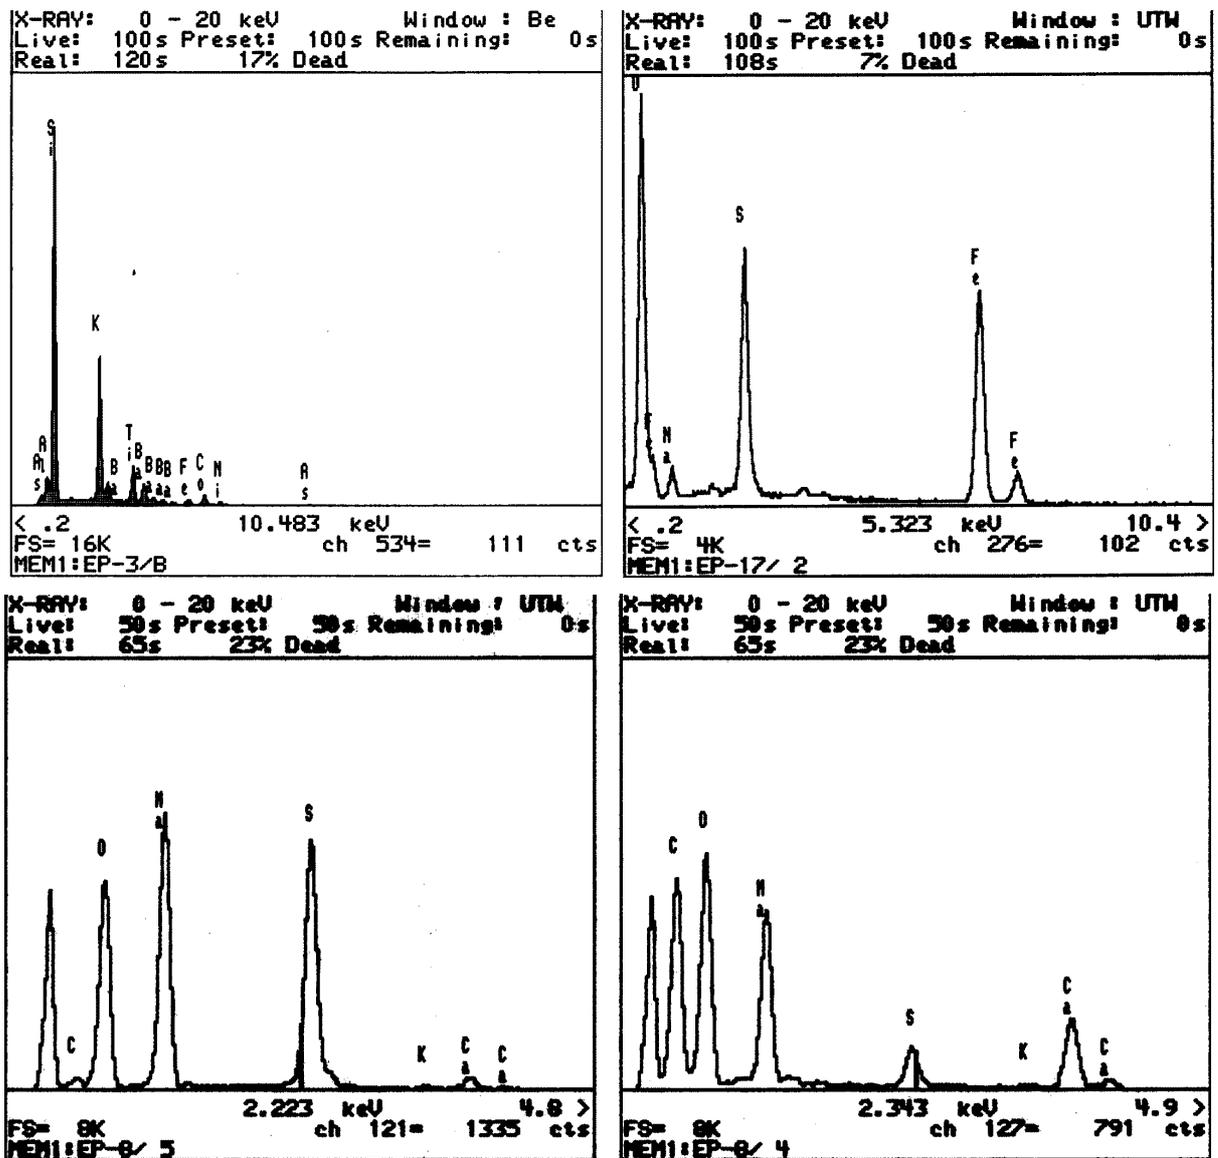
Figura II.1. Espectros de muestras pictóricas (de izquierda a derecha y de arriba a abajo). #1) pigmento "Azul de esmalte" (silicato de cobalto). #2) Sulfato de hierro (producto de alteración). #3) Sales de sulfato de sodio (producto de alteración). #4) Sales de carbonato sódico y sulfato sódico (producto de alteración).
