Cristalización de sales en calcarenitas:
aplicación al *Monasterio de San Jerónimo*, Granada

GRANADA
2003

Este Trabajo de Investigación fue presentado como Tesis Doctoral por Dña. Carolina Cardell Fernández para optar al grado de Doctora en Ciencias Geológicas. Fue dirigida por el Dr. D. José Rodríguez Gordillo y defendida el 27 de Febrero de 1998 en la Facultad de Ciencias de la Universidad de Granada ante el Tribunal formado por:

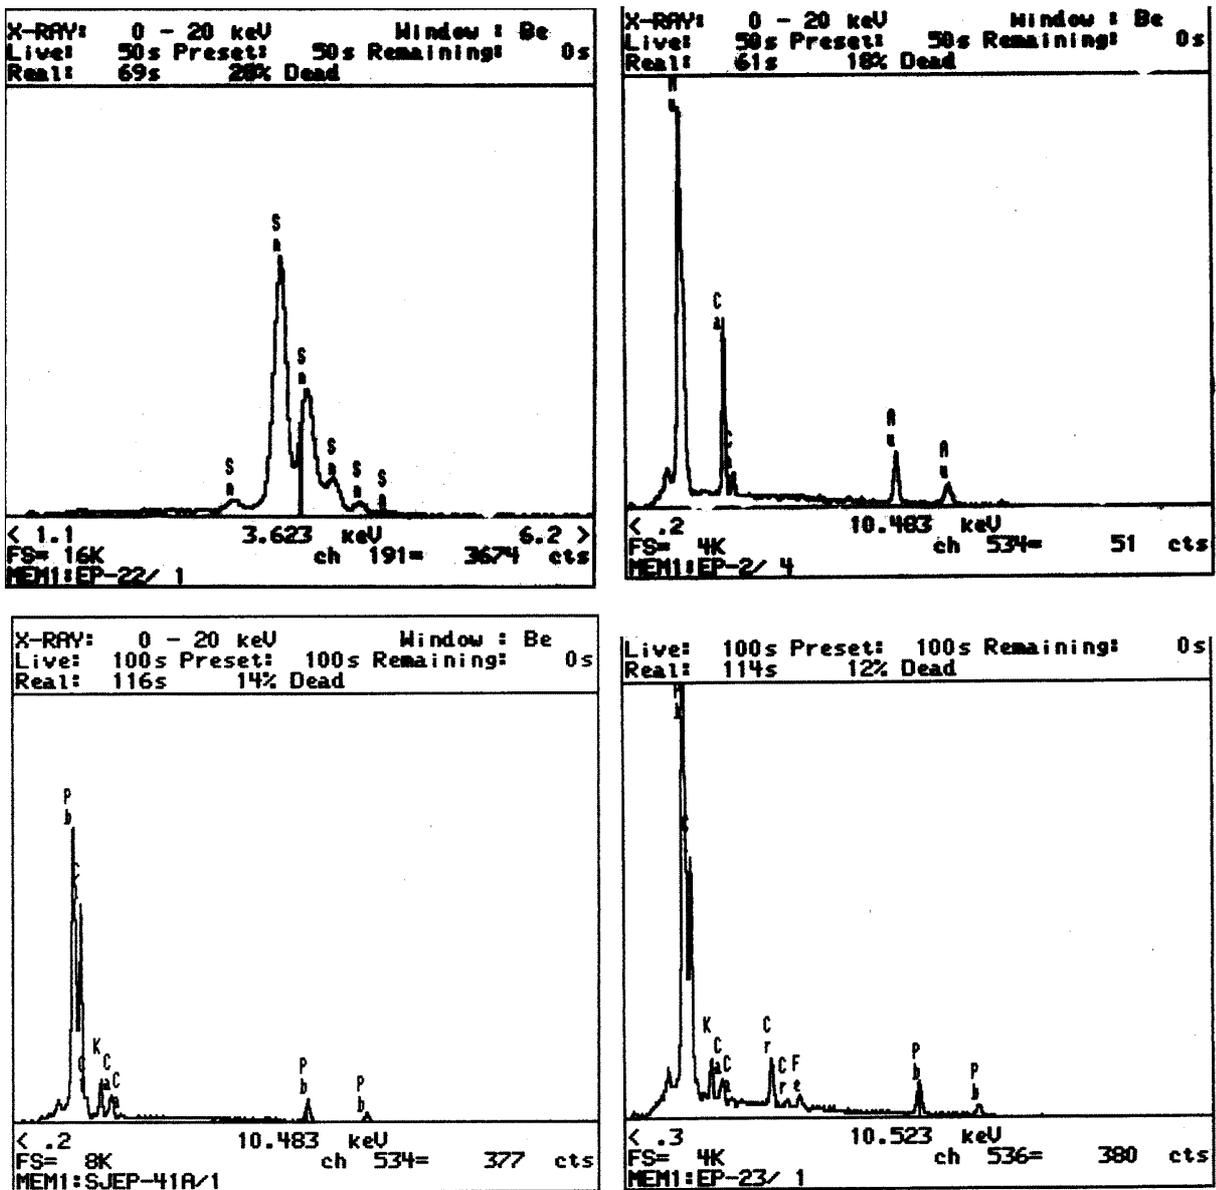
Figura II.2. Espectros de muestras pictóricas (de izquierda a derecha y de arriba a abajo). #5) Estaño (Sn). #6) Oro (Au). #7) Sales de cloruro de plomo (producto de alteración). #8) Cloro, cromo y plomo (producto de reacción entre NaCl y el pigmento "Amarillo de Cromo").

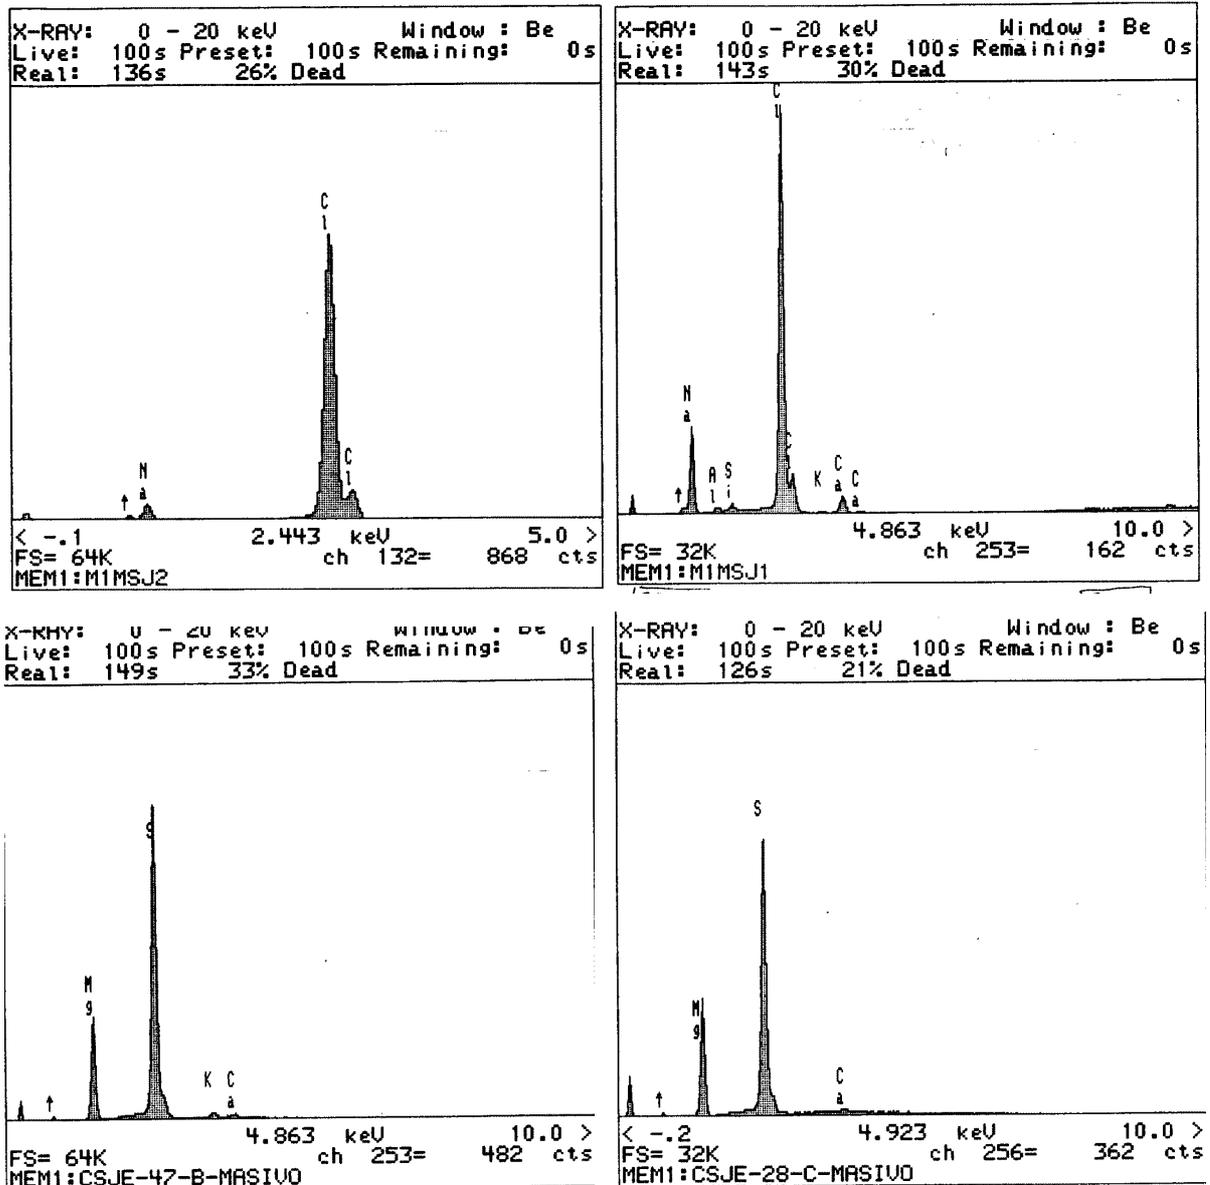
Figura II.3. Espectros de muestras de sales (de izquierda a derecha y de arriba a abajo). #9) Sodio y cloro. #10) Sodio, cloro, potasio y calcio. #11) Magnesio, azufre, potasio y calcio. #12) Magnesio, azufre y calcio.

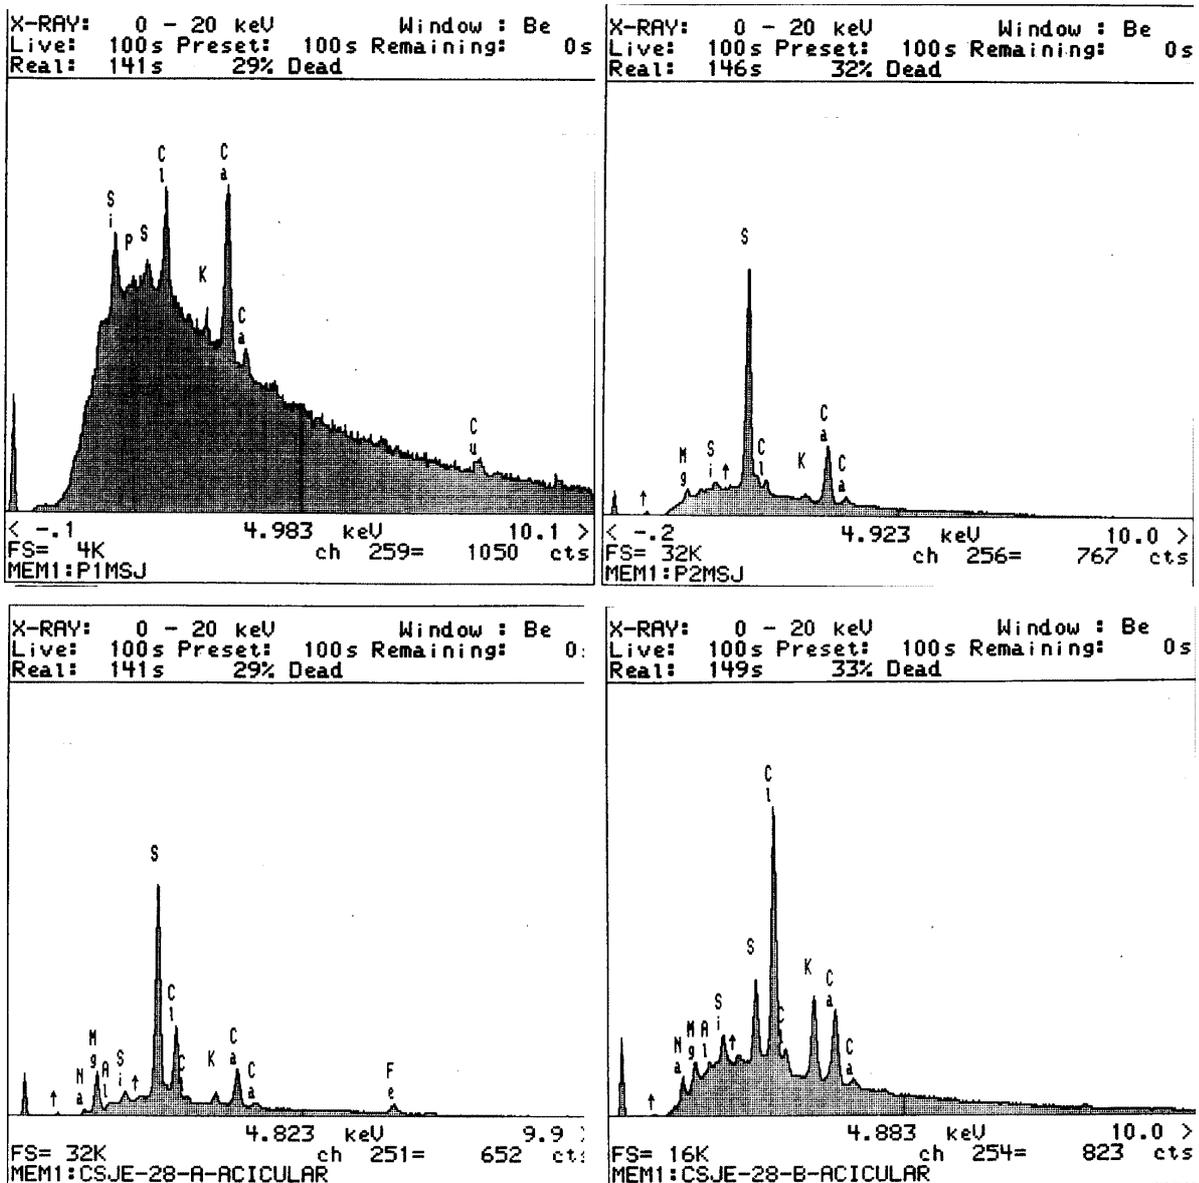
Figura II.4. Espectros de muestras de sales (de izquierda a derecha y de arriba a abajo). #13) Azufre, cloro, potasio y calcio. #14) Magnesio, azufre, cloro, potasio y calcio. #15) Sodio, magnesio, azufre, cloro, potasio y calcio. #16) sodio, magnesio, azufre, cloro, potasio y calcio.

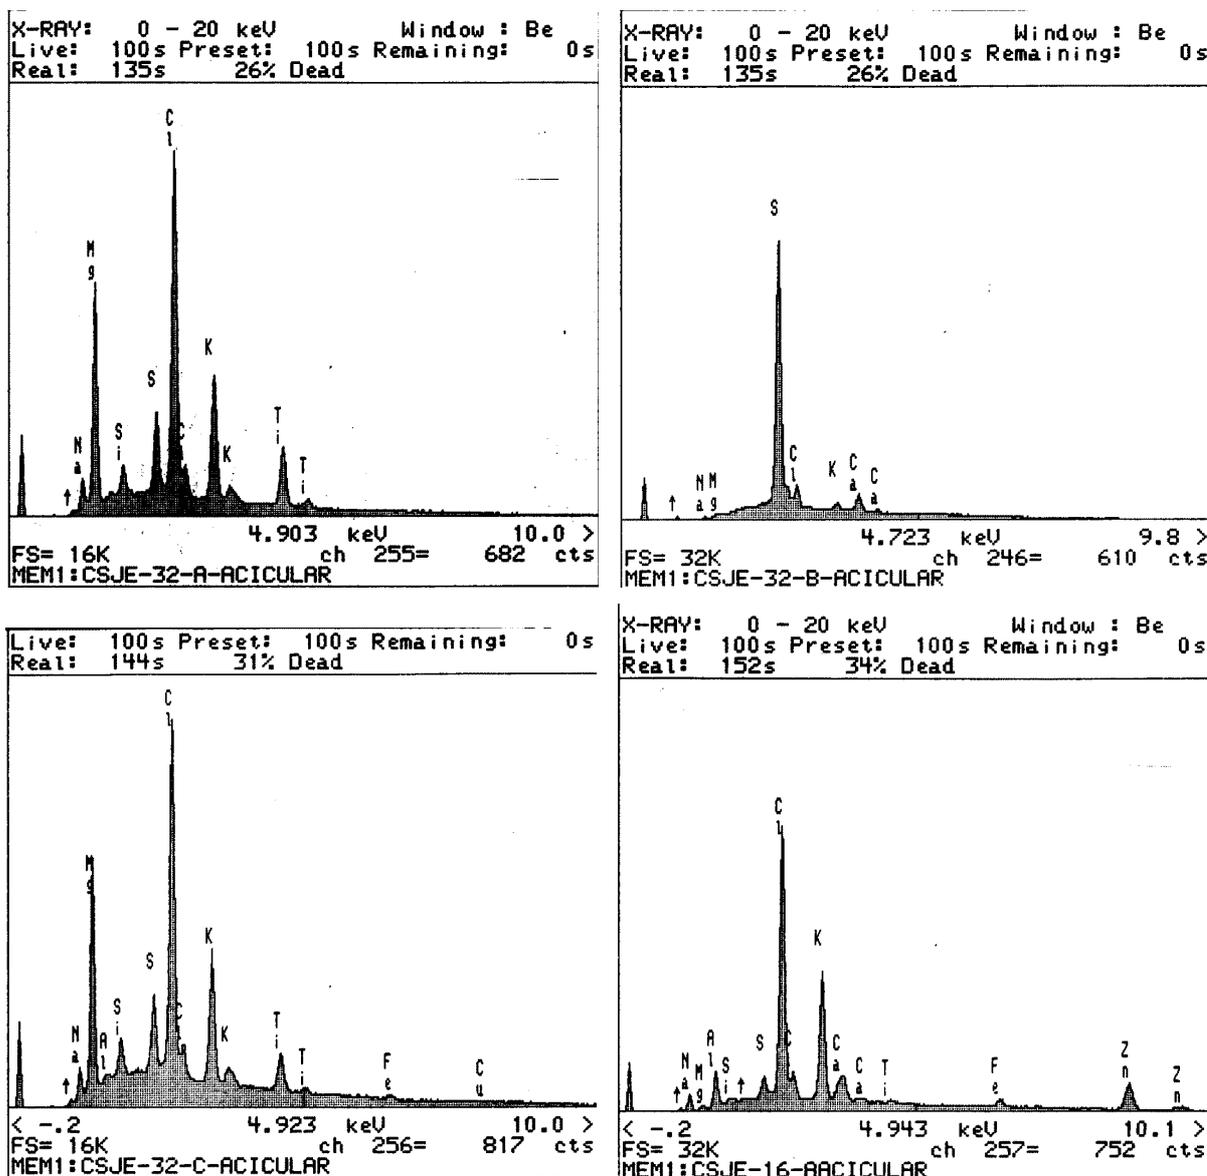
Figura II.5. Espectros de muestras de sales (de izquierda a derecha y de arriba a abajo). #17) Sodio, magnesio, azufre, cloro y potasio. #18) Sodio, magnesio, azufre, cloro, potasio y calcio. #19) Sodio, magnesio, azufre, cloro y potasio. #20) Sodio, magnesio, azufre, cloro, potasio y calcio.

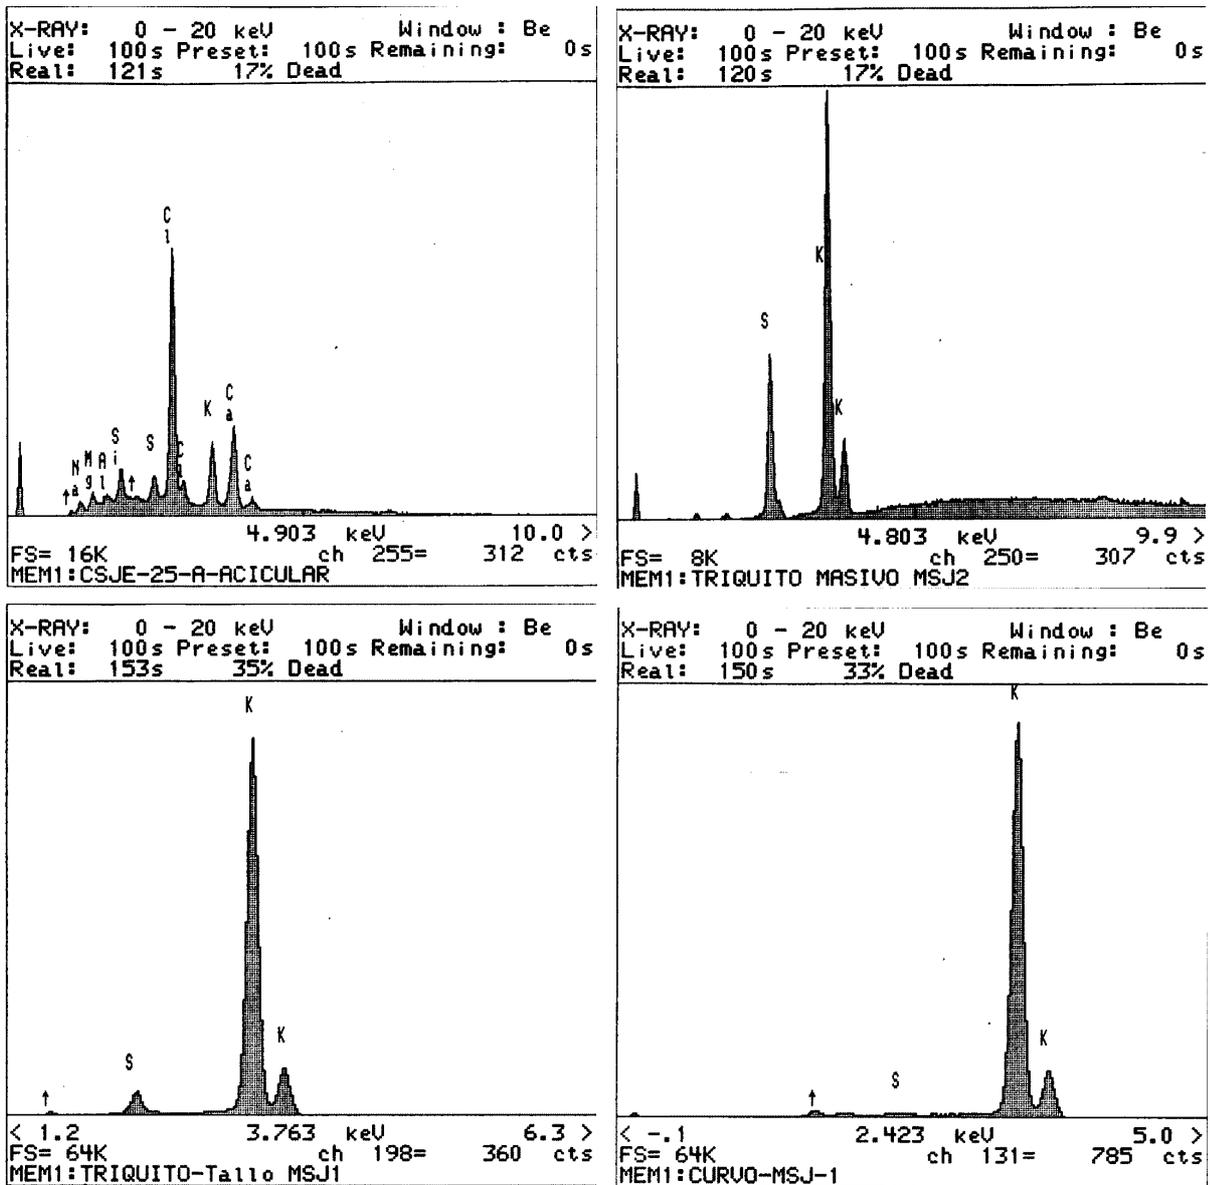
Figura II.6. Espectros de muestras de sales (de izquierda a derecha y de arriba a abajo). #21) Sodio, magnesio, azufre, cloro, potasio y calcio. #22) Azufre y potasio. #23) Azufre y potasio. #24) Azufre y potasio.

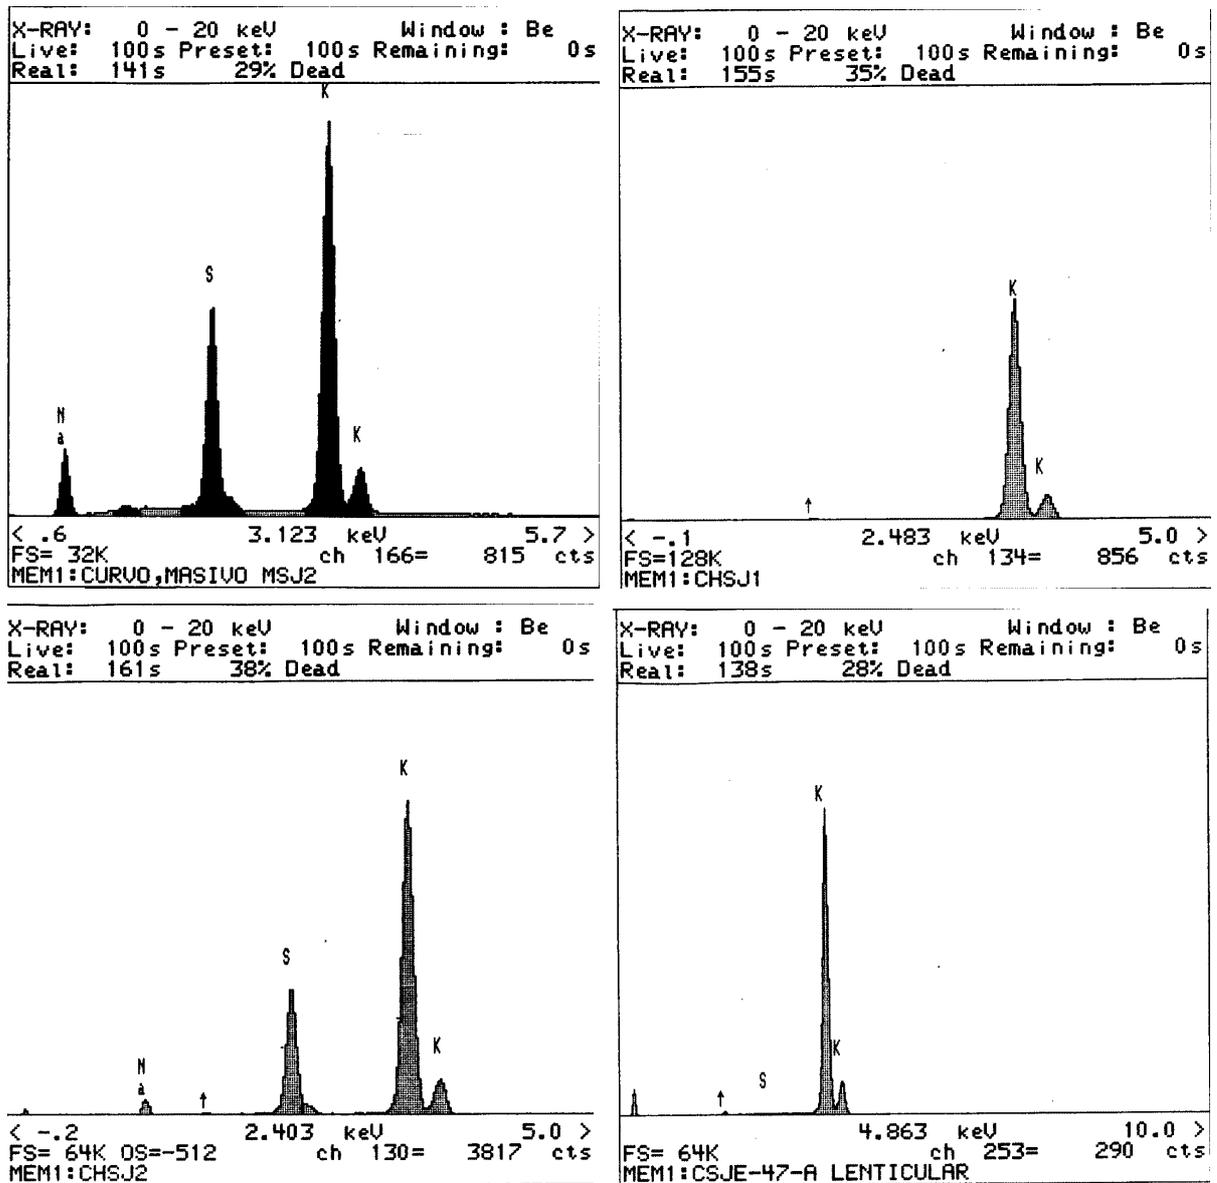
Figura II.7. Espectros de muestras de sales (de izquierda a derecha y de arriba a abajo). # 25) Sodio, azufre y potasio. # 26) Potasio. # 27) Sodio, azufre y potasio. # 28) Azufre y potasio.
