Datos previos para la restauración y puesta en valor de la ermita de San miguel de Sacramenia (Segovia)

Preliminary data for the restoration and enhancement of San Miguel de Sacramenia Shrine (Segovia)

Miguel Martínez Monedero

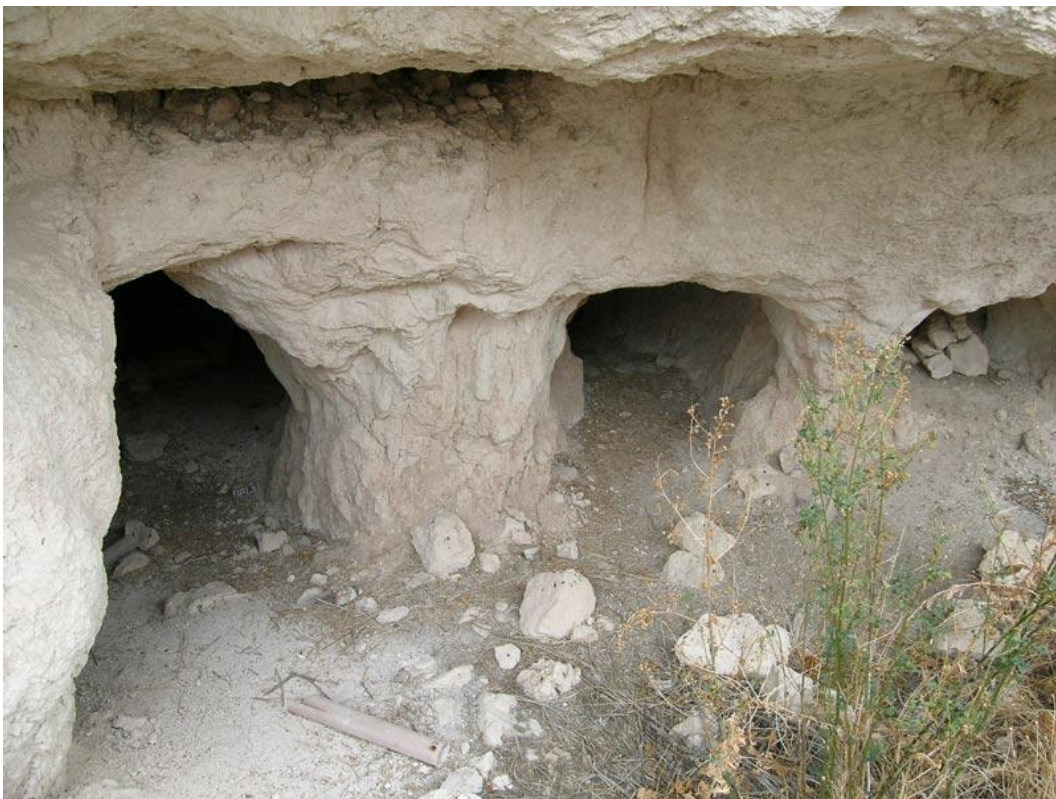
Link 01. Eremitorio altomedieval mediante covachas excavadas bajo la roca sobre la que asienta la iglesia. La iglesia es un edificio de pequeñas dimensiones, de una sola nave con ábside de sillería bien aparejada (Palomino Lázaro, 2008). Los muros de la nave son de fábrica de hormigón

ciclópeo, formado por mampuestos, ripios y guijarros mezclados con mortero y ejecutado con técnica de tapial con mechinales pasantes y encofrado a doble cara, formando un paramento tosco que, según algunos testigos aún presentes en sus muros, estuvo enfoscado y enlucido, al interior y exterior. Aún conserva, en algunas zonas del interior, restos policromados. La nave, según sus testigos y modelos análogos, tuvo techumbre de madera, hoy totalmente desaparecida, que se presentaba unida por su tramo recto presbiterial a un solo ábside semicircular y abovedado en donde, por ser el centro litúrgico del edificio, se concentran los mayores esfuerzos constructivos, tanto en la fábrica, de cantería, como en la decoración iconográfica exterior e interior, mediante capiteles historiados o con motivos vegetales. Estos tienen refrendo en la portada de acceso meridional, también de sillería no concertada y bien aparejada, que destaca del plano del muro y señala, con rotundidad, el acceso lateral del templo. Las irregularidades manifiestas del aula, desviada hacia el sureste con respecto al eje longitudinal del ábside, y de la portada, adosándose a su mampostería enfoscada, junto a detalles tales como el chapado de la sillería románica sobre los muros enfoscados, en el lado sur del tramo recto de la cabecera, son argumentos que hacen pensar en un centro litúrgico anterior. Asimismo, la situación de la iglesia en lo alto de un cerro dominando la actual población de Sacramenia, junto a la gran planicie que se extiende al este de aquella, inclina a pensar en un antiguo núcleo habitado en continuidad a la iglesia. Esta idea toma fuerza al comprobar la existencia de una necrópolis de tumbas antropomorfas excavada en roca, algunas de las cuales están en el ábside, y refuerzan la hipótesis cronológica que sitúa la fundación del edificio en torno al s. X⁶.

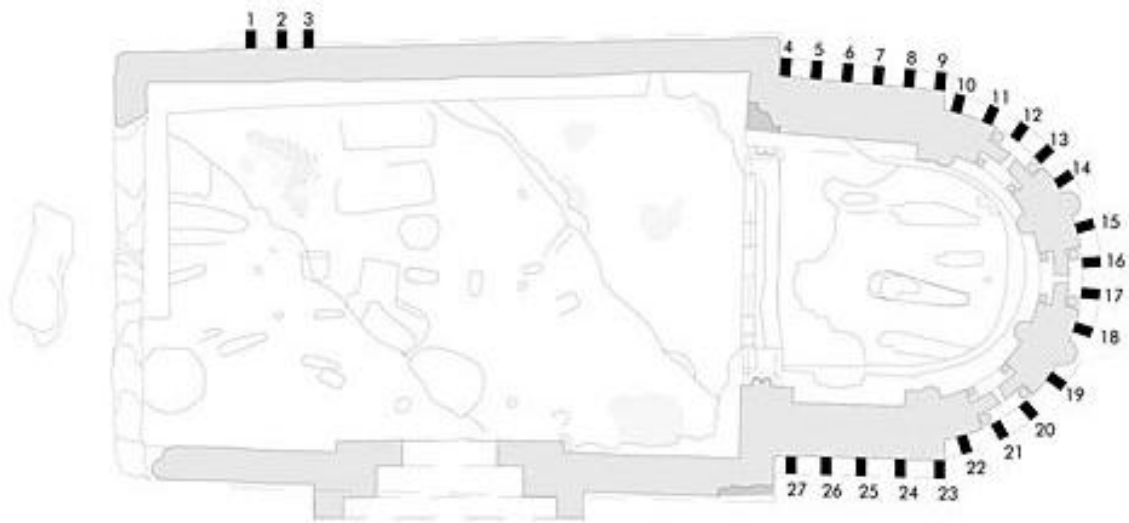
Ilustración 04. Plano guía de canecillos.

La decoración de canecillos (ver figura) merece, por su interés, un análisis algo más detallado. Su descripción, según la tabla referida, es como sigue:

Lateral norte	Lateral sur
• 1 Liso	• 17. Cabeza de felino.
• 2-3. Escalonado invertido con bola y dardo.	• 18. Cabeza humana con bucles, ¿gorgona?
• 4. Liso	• 19. Cabeza de buey.
• 5. Escalonado invertido con modillón de dos molduras.	• 20. Cabeza de jabalí?
• 6. Igual a 2-3.	• 21. Escalonado invertido.
• 7. Igual a 5.	• 22. Cabeza de buey.
• 8. Igual a 2-3.	• 23. Igual a 2-3.
• 9. Igual a 2-3.	• 24. Cabeza de jabalí.
• 10. Escalonado invertido roto.	• 25. Igual a 2-3.
• 11. Igual a 10.	• 26. Cabeza de buey. Roto.
• 12. Igual a 2-3.	• 27. Roto.
• 13. Cara de felino.	
• 14. Roto.	
• 15. Igual a 2-3.	
• 16. Roto.
