*LA ARQUITECTURA
Y EL TIEMPO*

SAN MIGUEL DE SACRAMENIA, RESTAURACIÓN

MIGUEL MARTÍNEZ MONEDERO

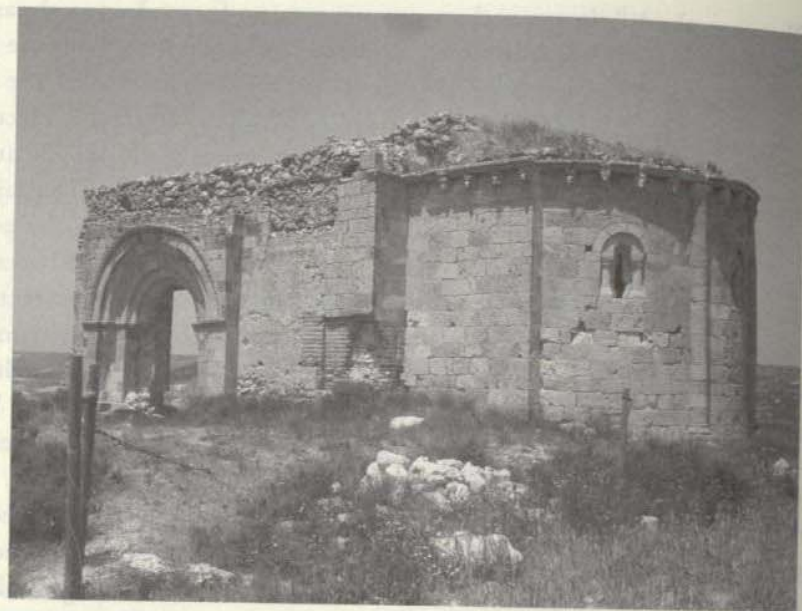
Lienzo meridional y ábside de sillería.

La iglesia es un edificio de pequeñas dimensiones, de una sola nave con ábside de sillería bien aparejada⁹. Los muros de la nave son de fábrica de hormigón ciclópeo, formado por mampuestos, ripios y guijarros mezclados con mortero y ejecutado con técnica de tapial con mechinales pasantes y encofrado a doble cara, formando un paramento tosco que, según los estudios consultados, y algunos testigos aún presentes en sus muros, estuvo enfoscado y enlucido, al interior y exterior. Aún conserva, en algunas zonas del interior, zonas policromadas. La nave, según sus testigos y modelos análogos, tuvo techumbre de madera, hoy totalmente desaparecida, que se presentaba unida por su tramo recto
