# INFLUENCIA DE LA RECUPERACIÓN DE LA RED DE CAMINOS RURALES EN EL PAISAJE Y SUS CONSECUENCIAS EN LA ORDENACIÓN TERRITORIAL

Gómez Vargas, Juan Carlos<sup>1</sup>; Avilés López, Joaquín<sup>2</sup>

<sup>1</sup> División de Actuaciones en el Medio Natural. EGMASA (Consejería Medio Ambiente – Junta de Andalucía)

<sup>2</sup> Departamento de Obra Civil – Carreteras. Diputación de Granada

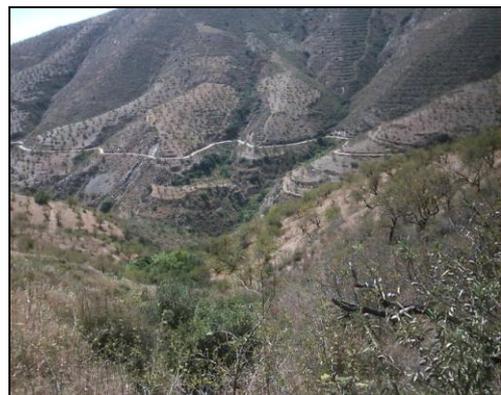
**Foto 1:** Vista general del Camino Rural que permite el acceso al núcleo de los Gálvez perteneciente al municipio de Rubite, recientemente acondicionado, lo que ha mejorado de forma sustancial la accesibilidad al mencionado enclave.

Por otra, garantizaban la accesibilidad a los diversos enclaves, muchas veces con una orografía claramente desfavorable. Sirva como ejemplo el camino que se observa en la fotografía adjunta (Foto 1) que permite acceder al núcleo de los Gálvez que forma parte del municipio de Rubite.

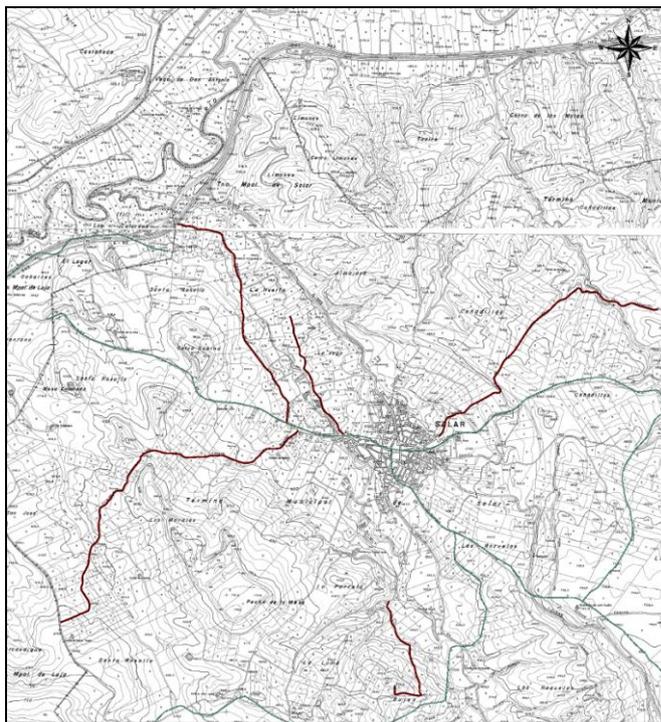
**Figura 1:** Vista general de la red de caminos rurales en el Municipio de El Salar, remarcados en rojo los acondicionados recientemente, que confluyen a la Vía Pecuaria de Sevilla a la A-92 (en verde) que proporcionan nuevos accesos y mejoran la comunicación entre las distintas zonas que están en su zona de influencia

Como ejemplo, observemos la figura adjunta (Fig. 1). En una primera fase, se han acometido en el municipio granadino de El Salar la mejora y acondicionamiento de cinco caminos rurales, en rojo en la figura, que suponen un total aproximado de once kilómetros. Como podemos observar, por una parte, se ha mejorado claramente la accesibilidad del municipio, que se encuentra en el centro de la imagen, pues se ha recuperado dos vías que comunican con sendas carreteras principales, de forma que en uno de los casos se proporciona un acceso alternativo desde la A-92.

Por otra parte y como apunte, podemos observar, en verde en la figura, la existencia de una Vía Pecuaria, en concreto la Cañada Real de Sevilla a Granada, de singular importancia, y que atraviesa el Municipio. Se observa como los distintos caminos tienden a confluir en esta vía principal o a otras vías que confluyen a ella.

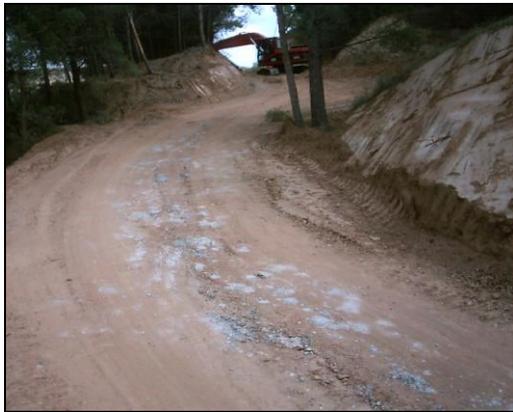
**Foto 2:** La mejora y acondicionamiento debe satisfacer las necesidades actuales relativas al tráfico y tipo de vehículos pero, a su vez, tiene que permitir la integración plena en el entorno del que es parte produciendo la mínima alteración del mismo.

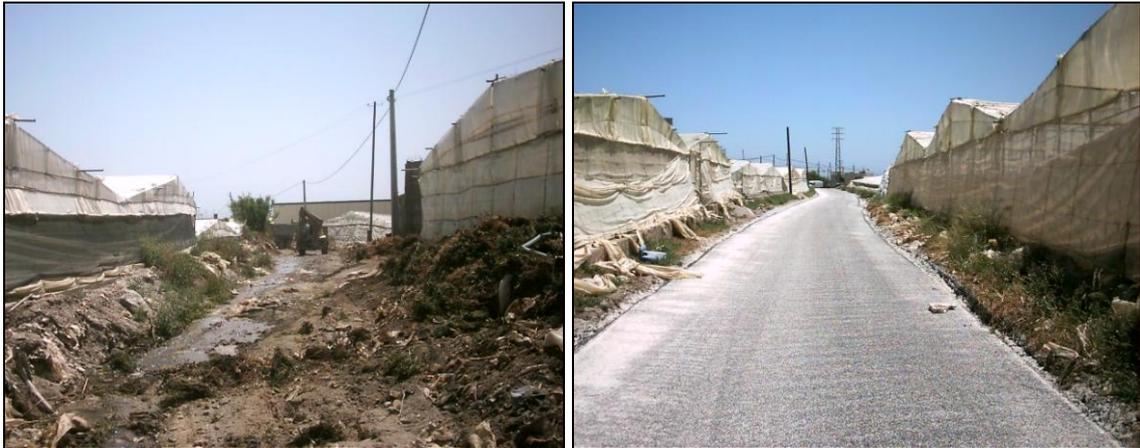
**Fotos 3 y 4:** Ilustraciones en relación a la actuación llevada a cabo en unos caminos rurales en el municipio de Gualchos, Como se deduce de la observación de ellas, se ha recuperado unas vías claramente degradadas y no aptas para el tráfico rodado ni de maquinaria con la consiguiente mejora de las comunicaciones y los rendimientos agrícolas.

Para argumentar mejor lo expuesto, se muestra el caso particular ilustrado en las fotografías 3 y 4 correspondientes a la actuación llevada a cabo en unos caminos rurales en las inmediaciones de Castell de Ferro, en el municipio de Gualchos, en la provincia de Granada. La primera representa el estado original de una parte concreta del camino que, como se manifiesta, se encontraba seriamente degradada y en situación de abandono lo que lo hacía intransitable.

Al término de la misma, el resultado es el mostrado en la fotografía siguiente. Como hemos comentado, se recupera para el tráfico rodado y de maquinaria los caminos, que anteriormente no eran aptos para ello, con la consiguiente mejora de las comunicaciones y, en otro orden, los rendimientos agrícolas, adaptando los mismos a las necesidades actuales.

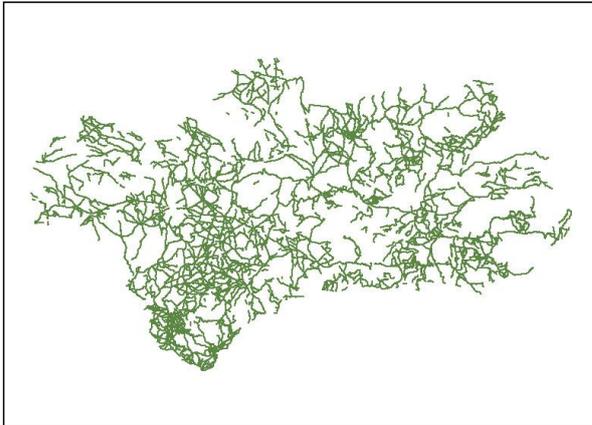
**Figura 2:** Red de Vía Pecuarias de Andalucía. Fuente. Consejería Medio Ambiente. Junta de Andalucía

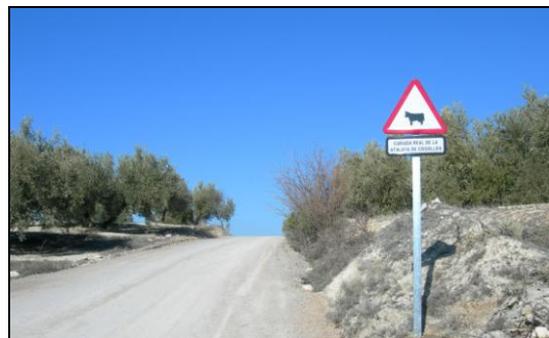
**Foto 5:** Detalle de señalización convencional en Cañada Real de la Atalaya de Cogollos donde se aprecia también el acabado de la misma en zahorra en cumplimiento de la normativa vigente.

Todo esto acompañado de una señalización adecuada que va desde la reglamentaria de tráfico, como en la fotografía adjunta, como la específica en función del uso concreto que se le pretende dar y que se deriva de los manuales y reglamentación de las Administraciones correspondientes.

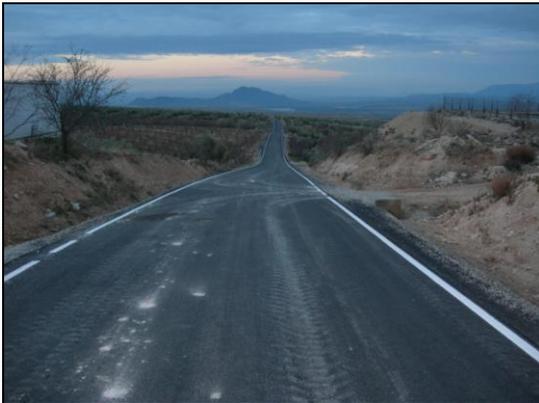
**Foto 6:** Resultado final una vez llevada a cabo la mejora y acondicionamiento del camino rural, en este caso en el municipio granadino de Deifontes. Por una parte se mejora la vía favoreciendo la circulación de vehículos de todo tipo y se favorece la comunicación entre zonas así como se mejora la accesibilidad al enclave natural donde se encuentra la Cueva del Agua favoreciendo el desarrollo de esta zona.
