**LA INGENIERÍA ESTRUCTURAL, LA NORMATIVA DE
CONSTRUCCIÓN COLOMBIANA VIGENTE Y LA CONSERVACIÓN
DEL PATRIMONIO ARQUITECTÓNICO DE LAS EDIFICACIONES
DEL PERÍODO COLONIAL EN CARTAGENA DE INDIAS**

**ASOCIACIÓN UNIVERSITARIA IBEROAMERICANA DE POSTGRADO
AUIP**

UNIVERSIDAD DE GRANADA

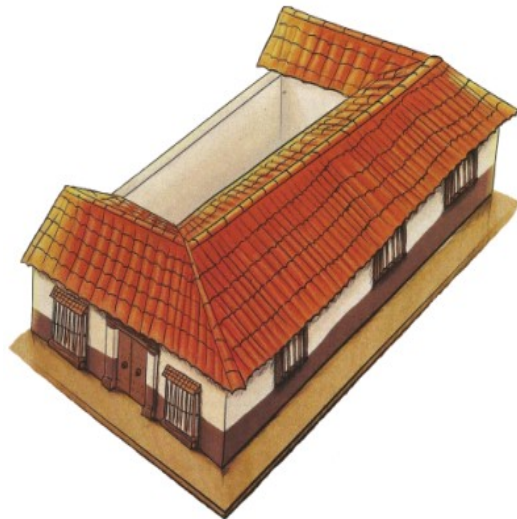
CASA COLONIAL BAJA

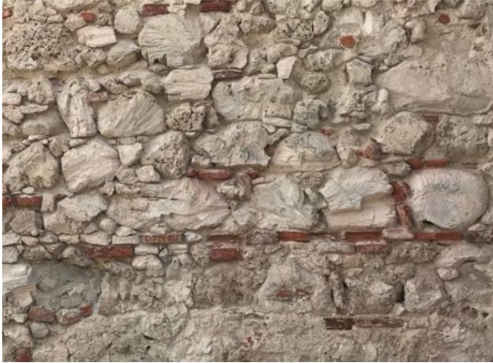
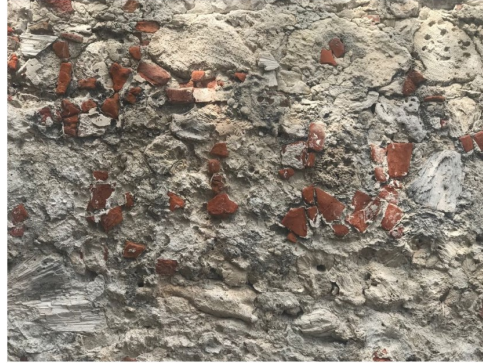
- *Muro de pedazos de ladrillo, piedra y coral triturado*: Formaba con la argamasa una mezcla muy compacta. Este fue el tipo de muro más utilizado en la construcción doméstica Cartagenera.
- *Muro de Ladrillo*: Muchas veces este muro se fabricaba mezclado con retal de coral y siempre se utilizaba una junta gruesa de argamasa.

Imagen 1. A) Muro de piedra y argamasa de cal, B) Muro de pedazos de ladrillo, piedra y coral triturado

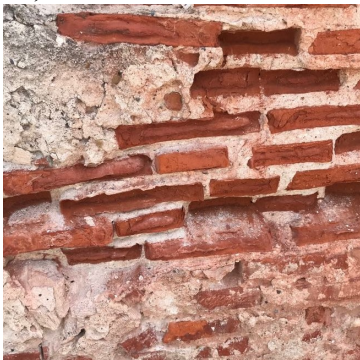
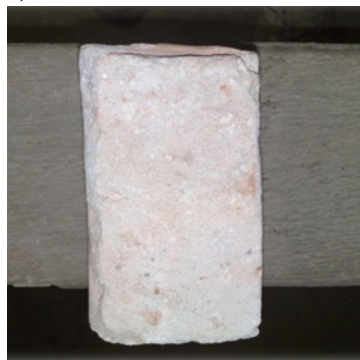
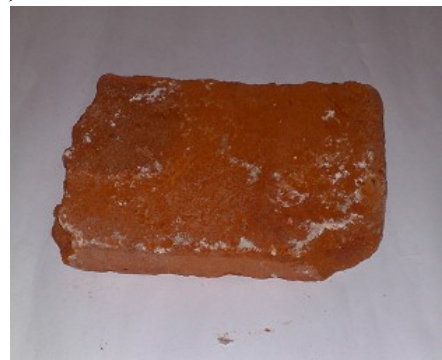
El ladrillo que se usó en Cartagena es igual a los dos tipos de ladrillos más usados en todo el reino de la nueva granada.

Imagen 2. A) Muro de ladrillo, B) Ladrillo panela o tolete, C) Ladrillo tablón

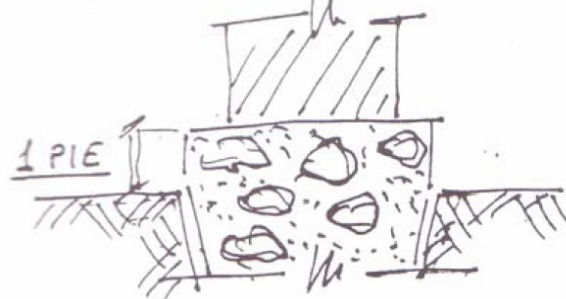
Figura 12. Cimentación Según Alberti
(Análisis Patológico, Constructivo y Aplicación del Método Estratigráfico Murario en la Fachada Norte de la Iglesia Sto. Domingo en Murcia)

Se fundirá el muro de piedra firme y argamasa de cal, llevando el cimiento un pie por encima del nivel de terreno. El muro se puede levantar en ladrillo o en el tipo de muro que esté caracterizado en el área de la construcción cuando se trate de una rehabilitación de la estructura.

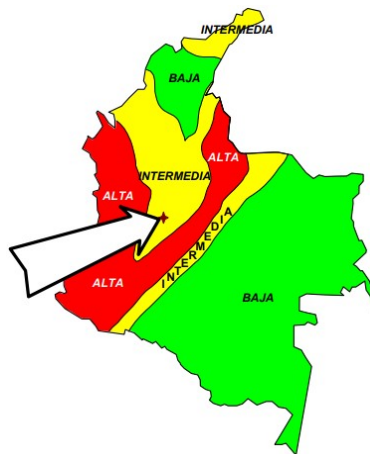
- Paso 1: Localización, nivel de amenaza sísmica.

Figura 16. Representación esquemática ilustrativa del procedimiento de localización dentro del mapa de zonificación sísmica del Capítulo A.2

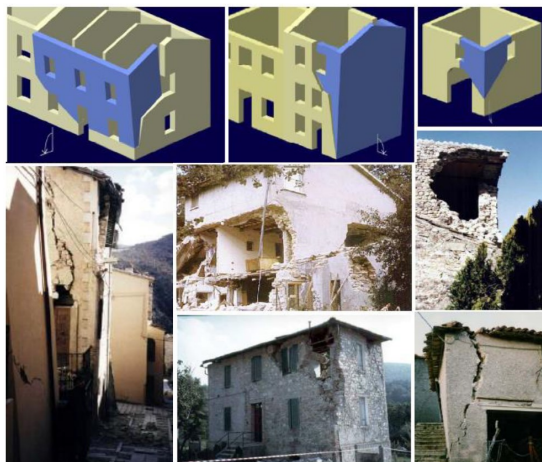
Figura 42. Mecanismo de inclinación compuesto
(Foto: MEDEA – Papa e Zuccaro, 2001)

Para volcar el compuesto, queremos indicar un conjunto de situaciones en las que el vuelco del muro ortogonal a la acción sísmica va acompañado del arrastre de una parte de una estructura de pared que pertenece a un ángulo libre o para tapar las paredes (figura).

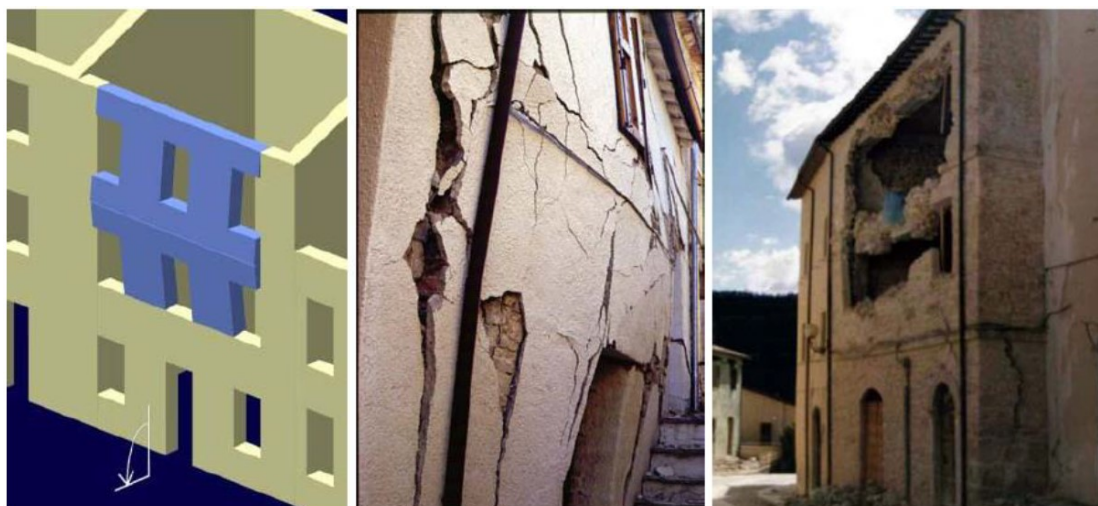
Figura 44. Mecanismo de flexión vertical
(Foto: MEDEA – Papa e Zuccaro, 2001)

De hecho, la estructura de pared, construido por la superposición de elementos de piedra y ladrillos unidos por simple contacto o mediante un mortero con pobre resistencia a la tracción, lleva los esfuerzos de flexión inducidas por acciones ortogonal a su plano, sólo si la tensión normal mantiene el interior resultante para sección transversal de lo contrario, se forma una bisagra cilíndrica horizontal en ese punto alrededor del cual los dos bloques formados en la pared giran recíprocamente y se permite el mecanismo cinemático para la flexión vertical de la pared.

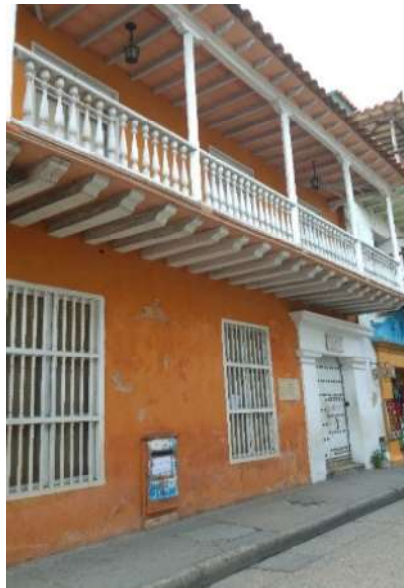
Apéndice Ixvi: Fachada de vivienda modelo

En primer lugar se debe considerar el año de construcción de las edificaciones, cuyo periodo de tiempo se encuentra alrededor del siglo XVII y XVIII, aunque posteriormente con la intención de preservarlas han sido objeto de diferentes procesos de restauración y conservación, por lo tanto estas construcciones no califican para la primera clasificación del parámetro (A), debido a que no fue construida bajo la norma NSR-10.

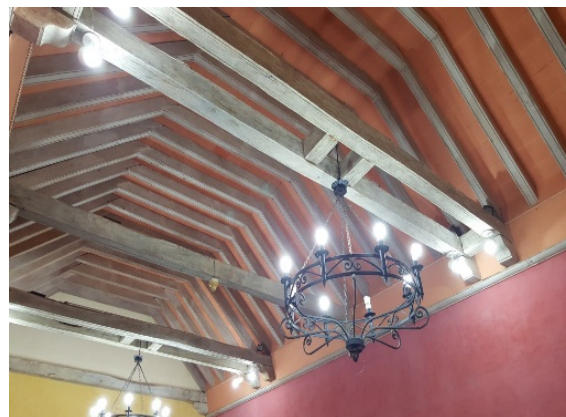
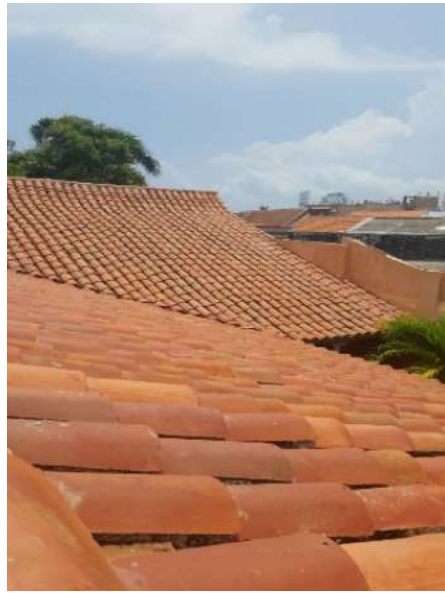
Apéndice lxxx: Cubierta

En esta primera edificación encontramos una cubierta tipo “par y nudillo”, la cual brinda una mayor estabilidad, además de que cuenta con viga cumbre, por lo que la clasificación más adecuada es la (B).

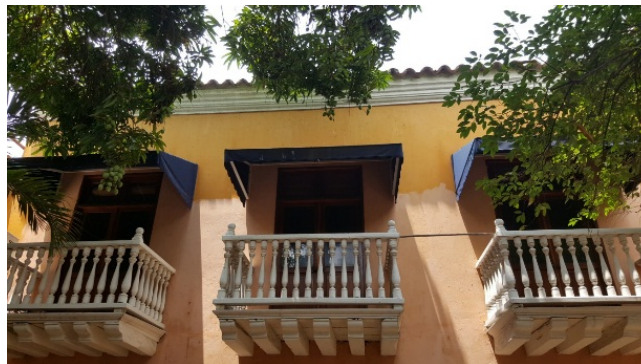
Apéndice lxxii: Cornisas y Balcones

Es por esto que la clasificación apropiada para esta edificación es la opción (B) por que presenta elementos como cornisas bien conectadas a la pared y balcones vinculados al diafragma.

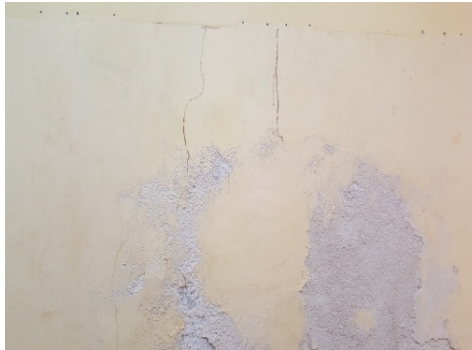
Apéndice Ixxxiii: Lesiones Capilares

Para la evaluación del parámetro se observaron las distintas lesiones capilares evidentes en algunos muros. Se encontró que esta edificación posee lesiones de tamaño mayor a 3 milímetros de ancho, además se encontraron paredes con signos de humedad superficial, por lo cual la edificación se calificó en clasificación (D).

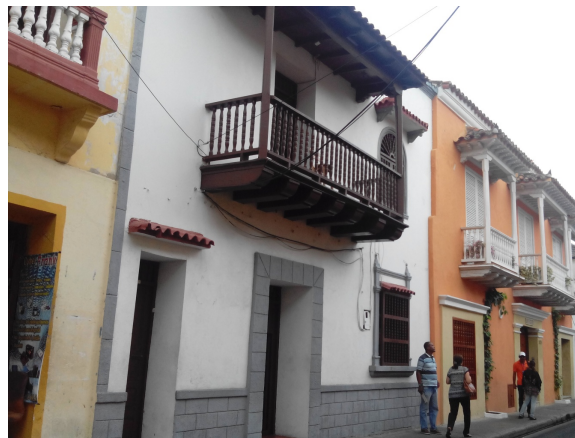
Apéndice lxxxix: Fachada de vivienda modelo

Análogamente a la primera edificación, esta vivienda también es una construcción bastante antigua por lo que no está hecha de acuerdo con la norma sismo resistente actual. Pero como cuenta con paredes ortogonales bien unidas, pero no con viga de amarres, entonces para la vivienda la clasificación más adecuada para este parámetro es la (C).

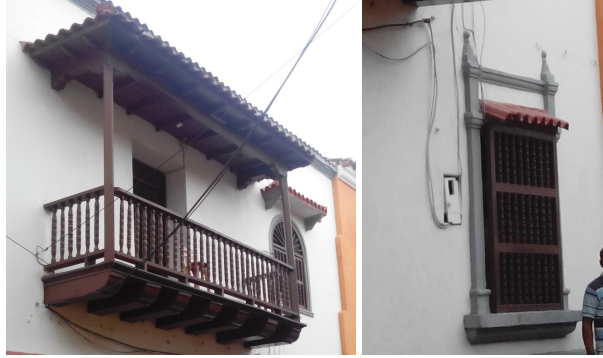
Apéndice cii: Cornisas y parapetos de la edificación.

La vivienda posee una clasificación (C) debido a que presenta algunos elementos de pequeña dimensión como cornisas y parapetos que se encuentran no muy bien vinculadas a la pared.

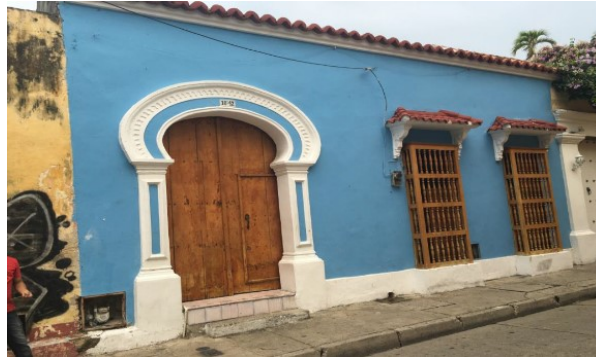
Apéndice cviii: Fachada de vivienda modelo

Análogamente a la primera edificación, esta vivienda también es una construcción bastante antigua por lo que no está hecha de acuerdo con la norma sismo resistente actual. Pero como cuenta con paredes ortogonales bien unidas, pero no con viga de amarres, entonces para la vivienda la clasificación más adecuada para este parámetro es la (C).

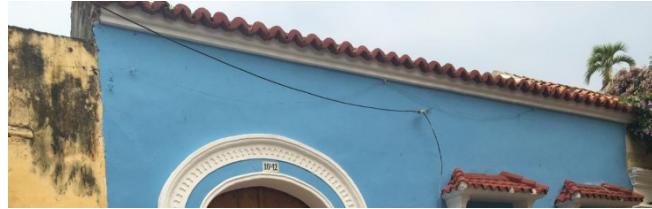
Apéndice cxv: Elevación de la Vivienda

Al igual que las otras viviendas estudiadas, de acuerdo con las características del parámetro se puede determinar que la clasificación adecuada en él es (A), puesto que no hay presencia de porches y torretas evidenciadas en la inspección visual de la vivienda y además es de una sola planta.

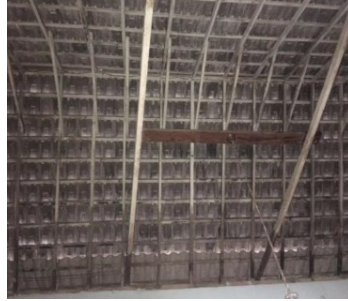
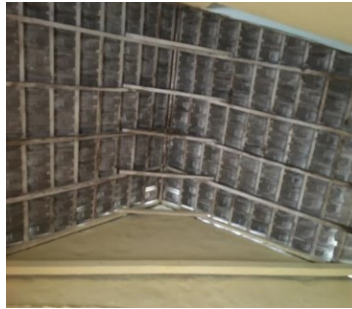
Apéndice cxviii: Cubierta de la Vivienda

La clasificación de esta edificación para este parámetro es (D), puesto que no posee viga cumbreira y debido a su gran pendiente, y estado de deterioro por antigüedad presenta una inestabilidad considerable.

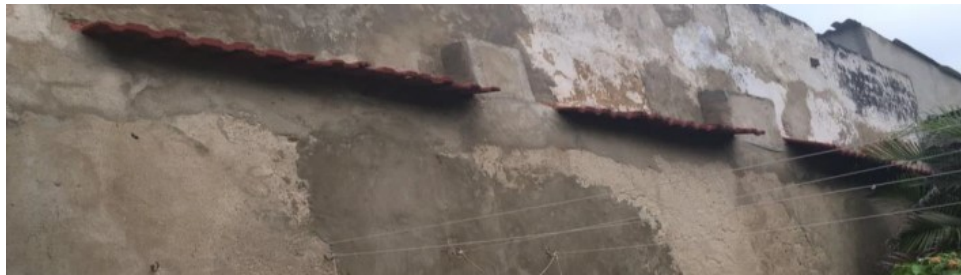
Apéndice cxix: Elementos no estructurales

En el análisis visual realizado en esta vivienda se encontró la presencia de cornisas y parapetos u otros elementos de peso significativo, mal contruidos, que pueden caer en caso de un movimiento sísmico, por esta razón la casa en este parámetro se ubica en clasificación (D).

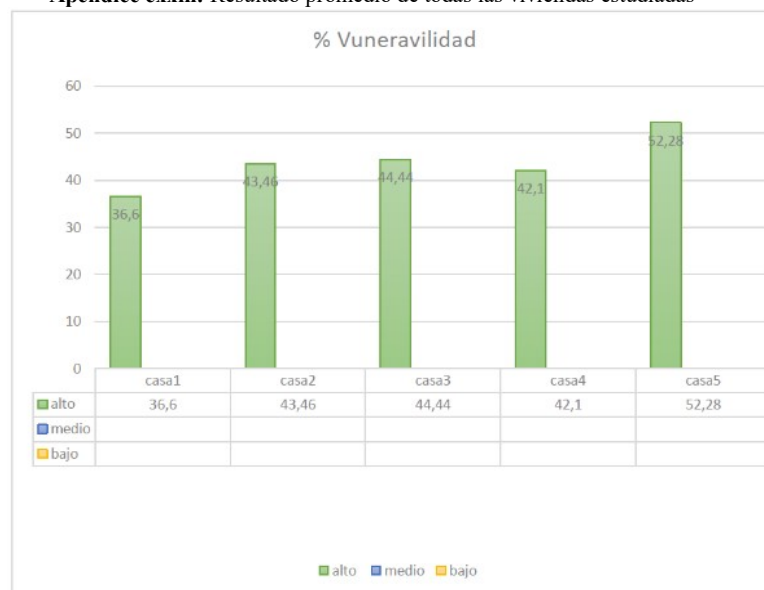
Apéndice cxxiv: Resultado promedio de todas las viviendas estudiadas en el Barrio Getsemaní

PARÁMETROS	ÍNDICE DE VULNERABILIDAD DE CASAS COLONIALES DEL BARRIO GETSEMANÍ DE LA CIUDAD DE CARTAGENA				
	CASA N°1	CASA N°2	CASA N°3	CASA N°4	CASA N°5
P1	C	C	C	C	C
P2	C	D	C	C	D
P3	A	A	A	A	A
P4	A	A	A	A	A
P5	D	D	D	D	D
P6	A	D	D	A	A
P7	A	A	A	A	A
P8	A	B	A	A	A
P9	B	C	B	B	D
P10	B	B	D	B	B
P11	B	A	D	B	D
IV%	36,6%	43,46%	44,44%	41,2%	52,28%
IV% PROMEDIO	43,59% ÍNDICE DE VULNERABILIDAD ALTO
