PROYECTO DE REPARACION DE LA NAU E DE LA ILE DE EL PATIO
DE
MACHACA

PROYECTO DE REPARACION DE LA NAVE DE /ALIENTE DEL PATIO
DE
MACHUCA

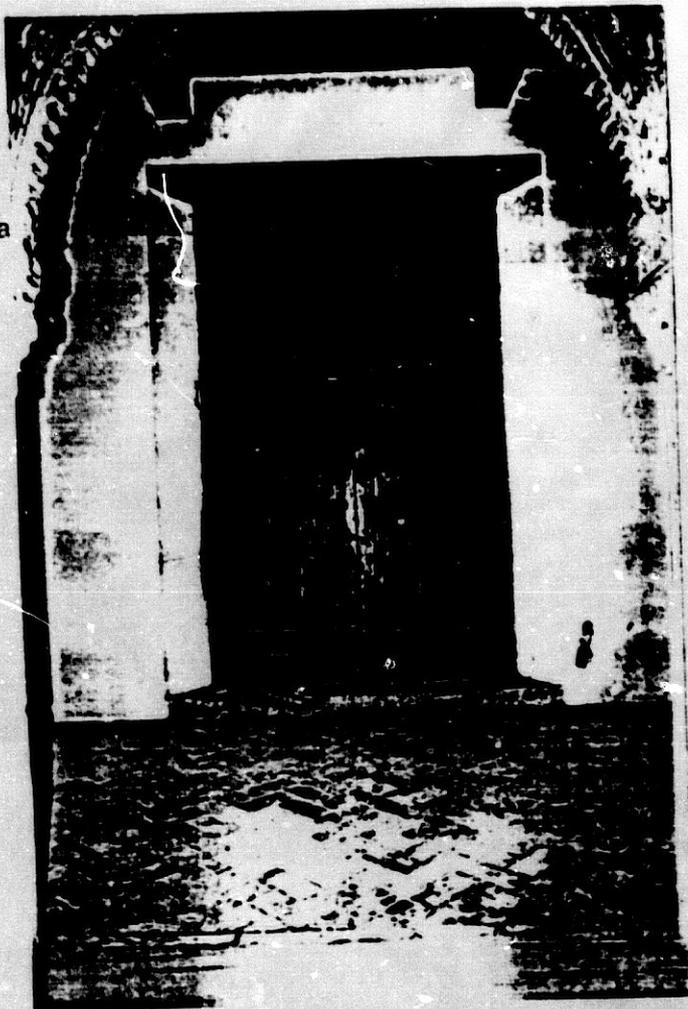
Nave de Poniente del patio de Comares. Vivienda meridional. Entrada antigua a la Casa Real.

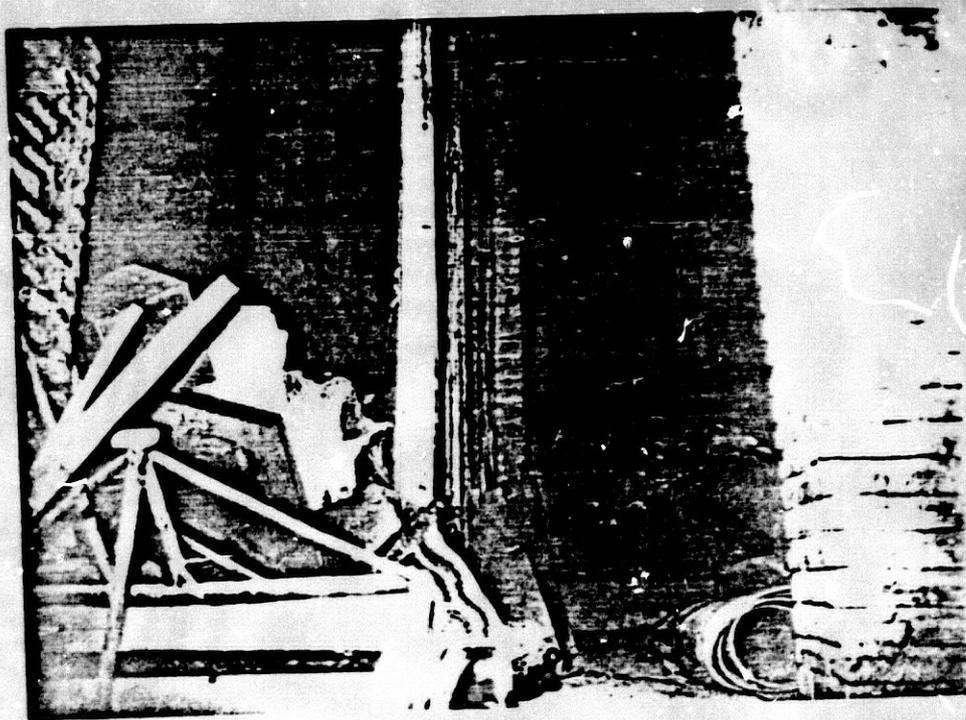
Nave de Poniente del patio de Comares. Vivienda meridional. Escalera cegada del zaguán Norte del palacio de Carlos V.

Uno de los problemas arqueológicos que se le plantean a Torres Balbás corresponden a la **escalera meridional**, al lado de la vivienda anterior. La escalera había desaparecido quedando como única subida la de la sala baja del ángulo S.E. del patio de la fachada de la sala del Mexuar, que antes vimos. Sin duda estos cambios se producen con las obras de habilitación de este área como Casa de los Gobernadores.

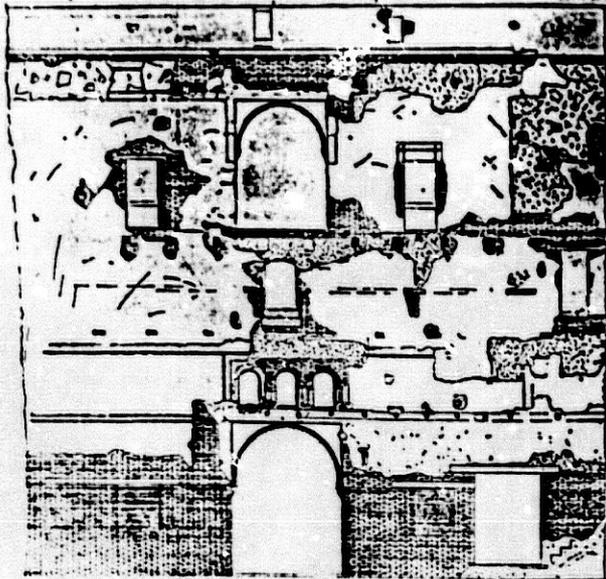
Nave de Sur del patio de Comares. Interior.
Restos hallados.

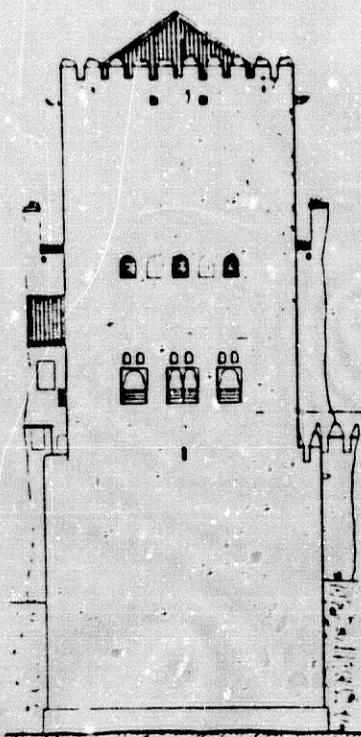
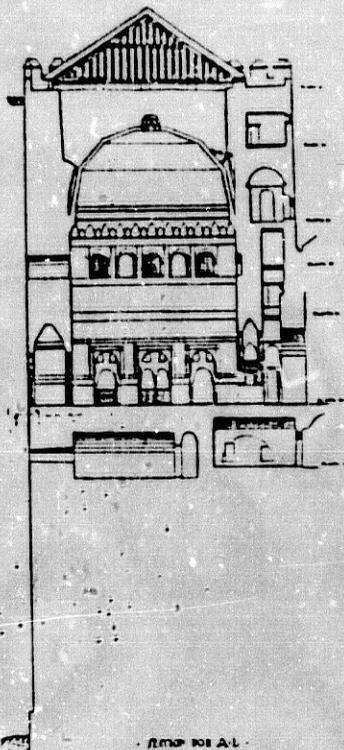
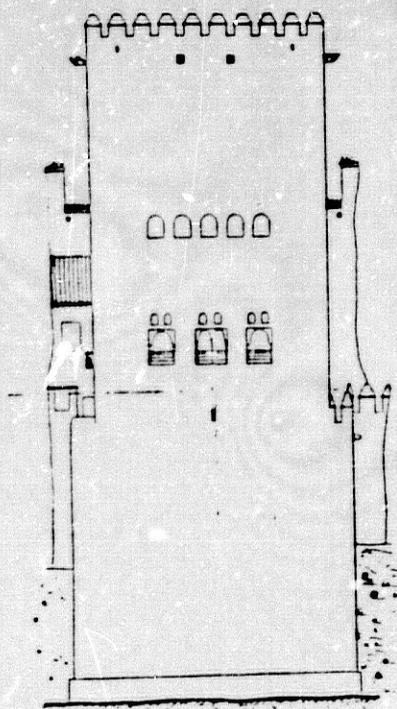
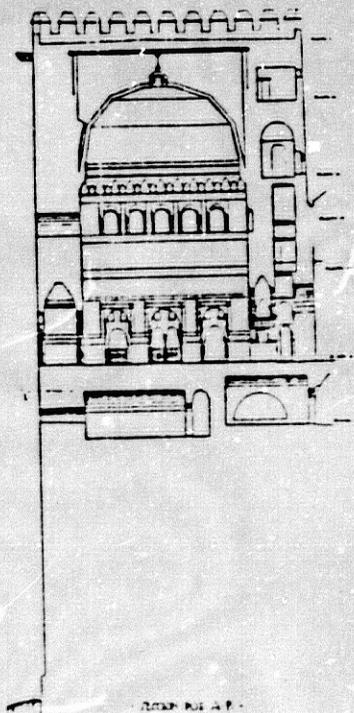
PROYECTO DE REPARACION DE LA TORRE DE COMARILS
 OBRA DE MONTAÑO, BERRIO Y REBALACION DE PARAMENTOS EXTERIORES.

FACHADA PRINCIPAL
 1/40 ESCALA METRO

SECCION POR A-A

"Reparados los muros exteriores y construido el castillete puede acometerse, a fines de junio, como se ha dicho, el desmontado de la cubierta de teja y armadura de madera. Después, y convenientemente protegida con chapas de uralita, tablas y lonas impermeables la cúpula de madera, habrá que derribar la parte alta de los muros de hormigón de la Torre por su interior y en un espesor medio de 1'50 metros, rehaciéndolos de un buen hormigón de cemento, uniéndolos a su parte exterior por grapas

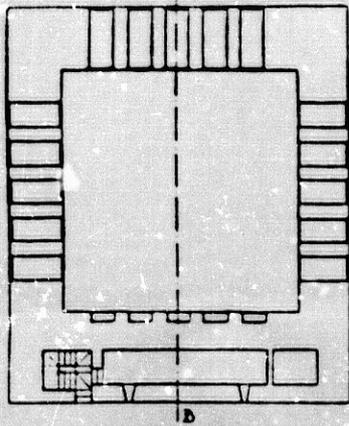
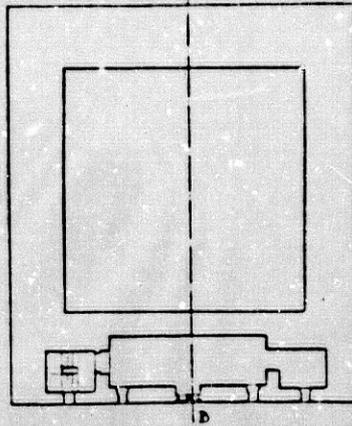
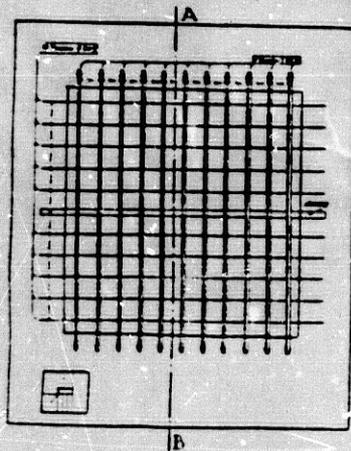
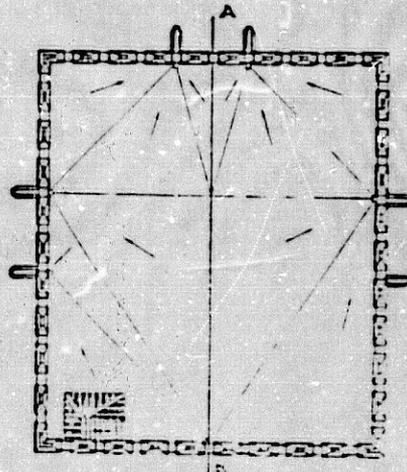
PLANTA 60

PLANTA 61

PLANTA DE FORJADO DE VIGAS Y ALICATADO

PLANTA 7

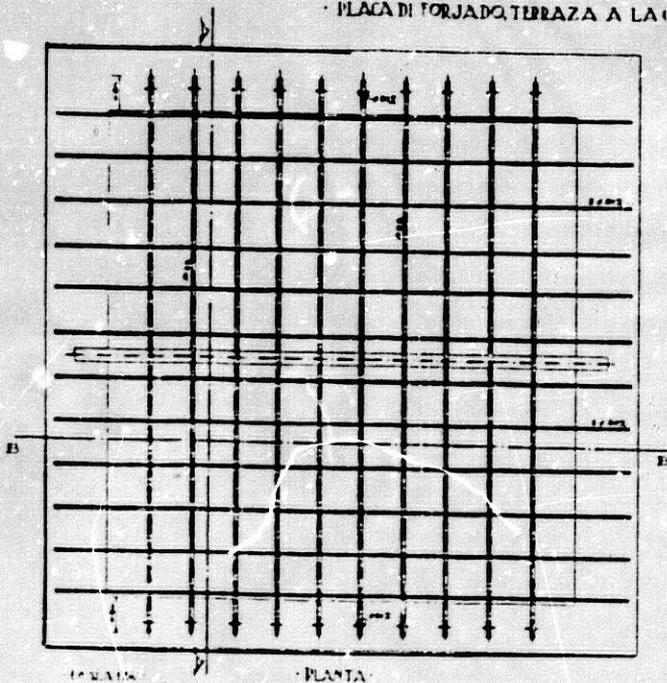
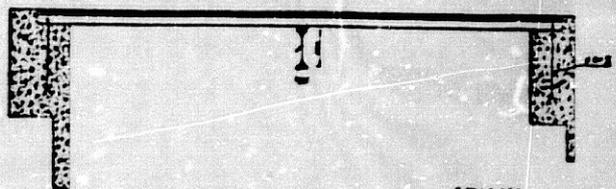
PROYECTO DE REPARACION DE LA OBRERA DE COMARIS
 PLACA DE FORJADO TERRAZA A LA CATALANA Y JUNTAS DE DILATACION

PLANTA

ABRIL 1900
 SECCION AA

SECCION BB

metálicas, clavos y alambre, en la forma referida. A la altura conveniente que marquen los planos, se colocará una jácena metálica de 12'30 metros de longitud (la distancia entre los muros es de 11'70) dividiendo la luz del hueco de la Torre. Esta jácena puede coserse en la plataforma que está a sur y apoyará en los muros de oriente y poniente de la Torre que, con el norte, son los de mayor espesor, aliviando así al de mediodía de parte del peso que sobre él gravita; se formará por una pletina de 876 mm. de altura y de 11 de grueso, otras dos normales de 300 por 12, y cuatro escuadras de 120 por 120 por 11. Apuadas en la jácena se colocarán 11 viguetas doble T, PN 22, de 12'80 metros de longitud separadas a un metro, en cuyos apoyos se anclarán, en el hormigón nuevo, unas barras \varnothing 30 mm. dobladas en dos ramas y de una longitud de 2'50. Sobre estas viguetas doble T se hará un forjado de hormigón armado de 8 cm. de espesor y en él, y en sentido contrario a las vigas doble T, es decir, normales a ésta, se colocarán unas dobles barras redondas de atirantado, de 30 mm., que quedarán empotradas en el hormigón nuevo de los muros. El detalle puede verse en los planos y cálculos que van a continuación. Sobre el forjado de hormigón se construirá una terraza a la catalana, sobre tabiquillos, con cámara de aire sobre baldosín y con juntas de dilatación. Las pendientes se darán en forma que la terraza de la Torre desagüe por sus gárgolas antiguas". (160)

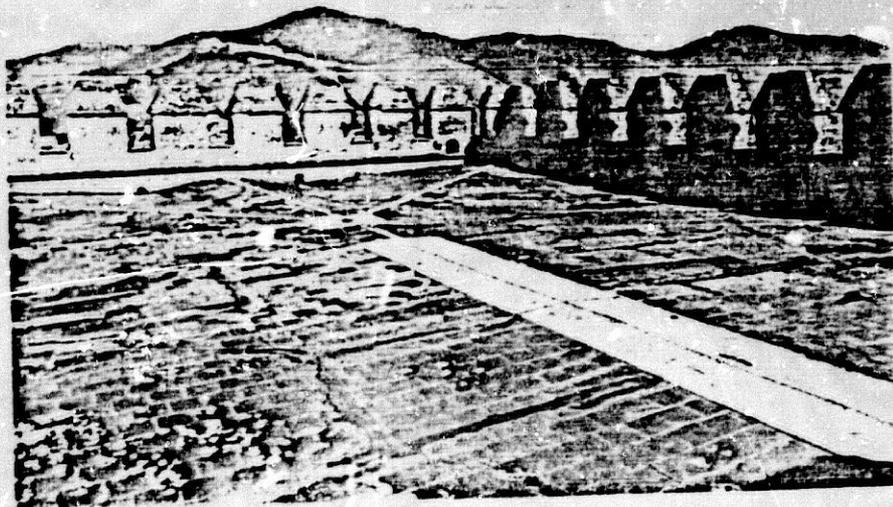
Terraza de la torre de Comares.

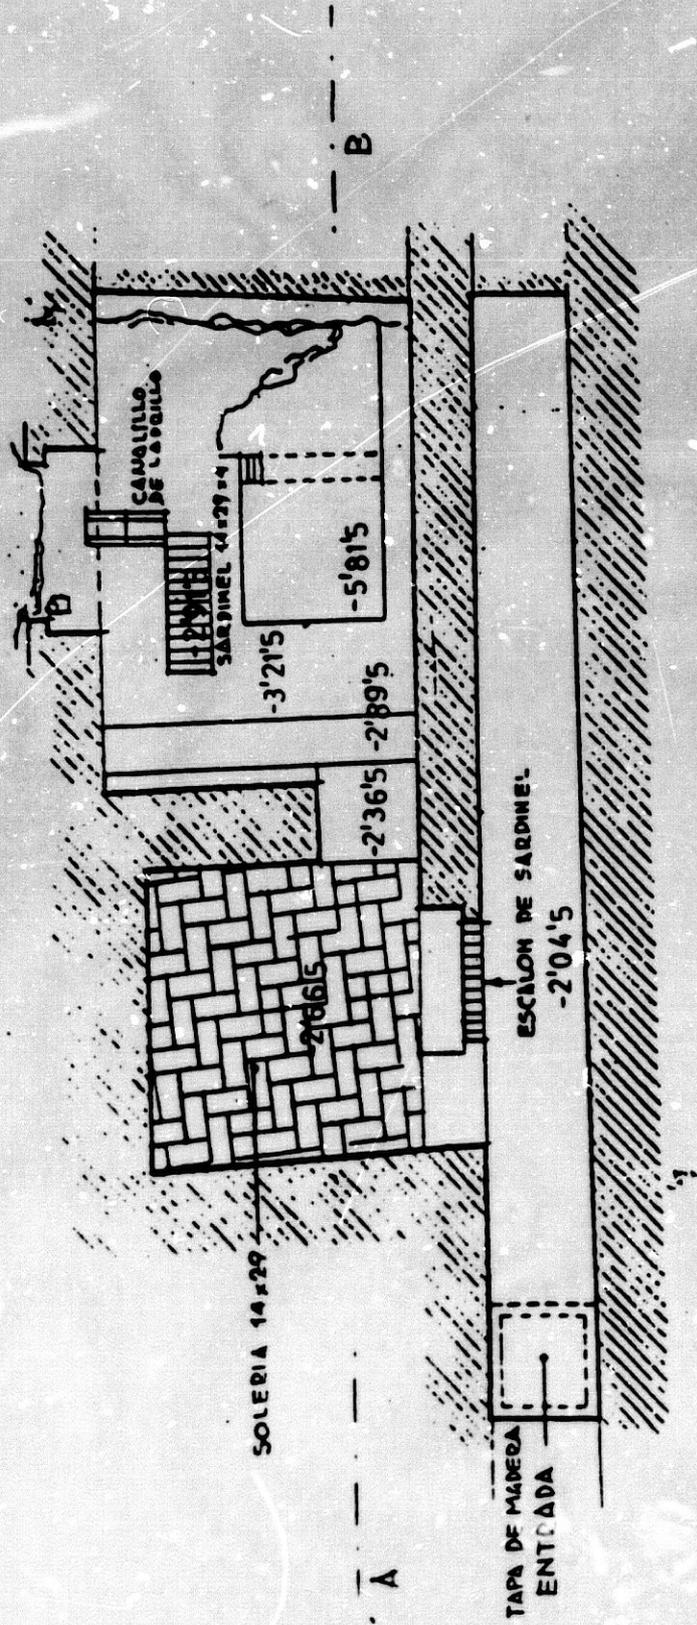
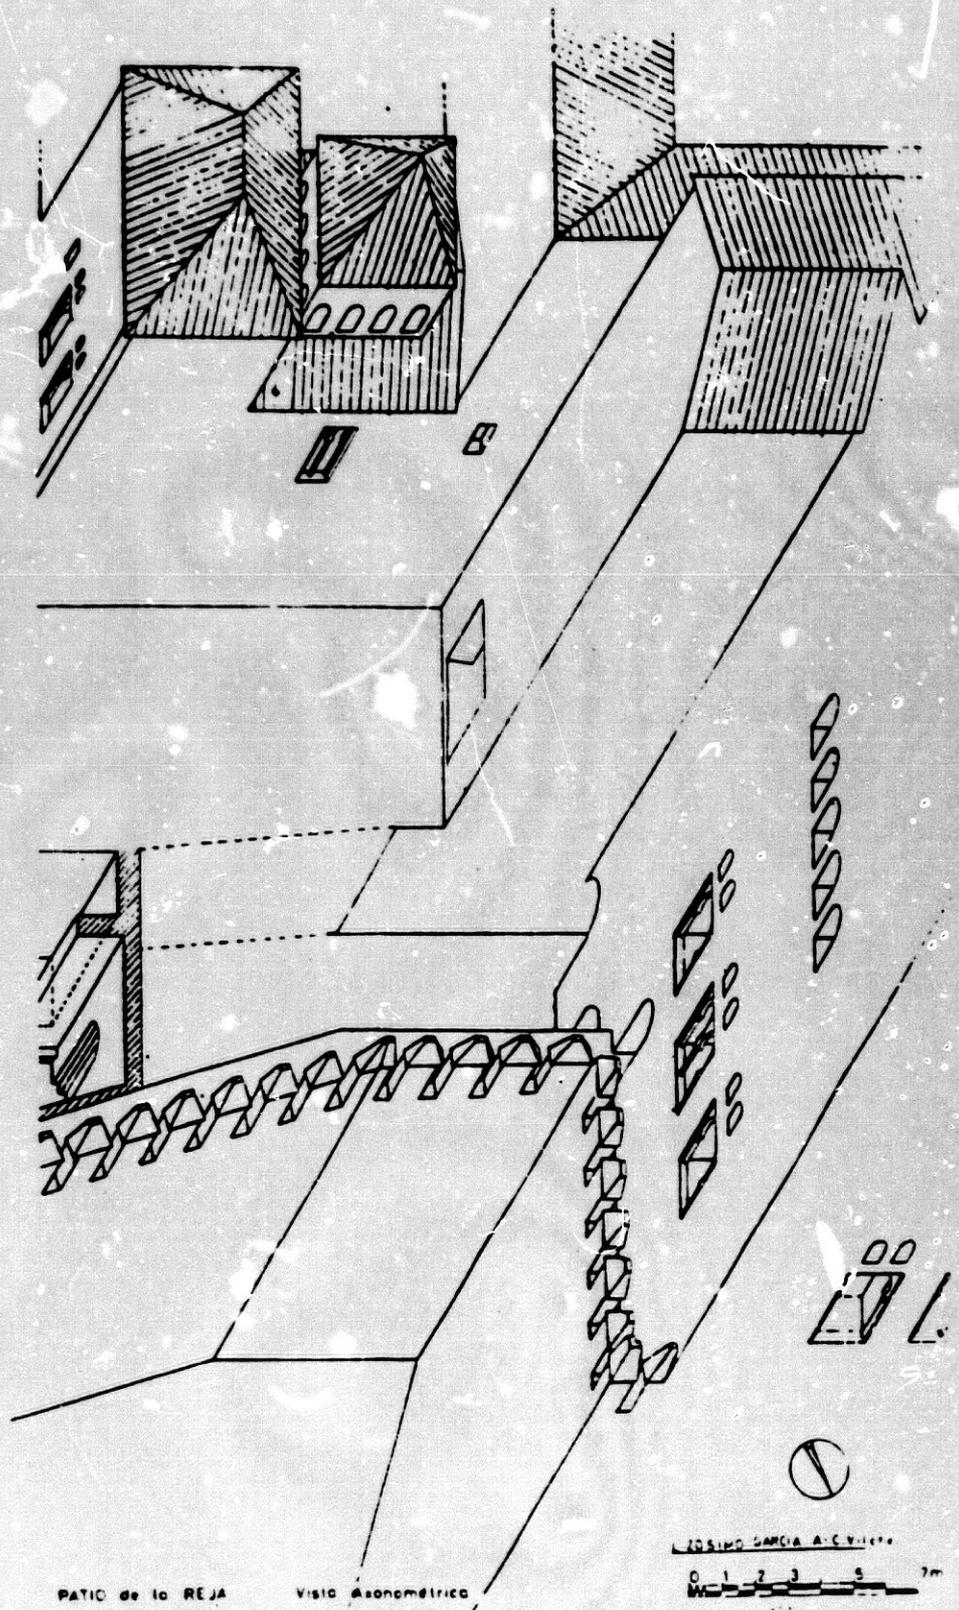
Habitaciones subterráneas del ángulo N.E. del patio de la Reja

PLANTA

Restitución medieval

Estas habitaciones se conservan actualmente como las dejó Leopoldo Torres Balbás.

Reconoce Torres Balbás las bóvedas subterráneas comprobando "que primitivamente eran dos bóvedas de cañon bajo la torre de Comares y que posteriormente se arrimó a ellas la obra restante de estos aparatos abovedados" 30. En una de estas bóvedas quedaban huellas de haber colocado un camaranchón en alto "como para acostarse la guardia" (18). El muro de separación de las bóvedas y el patio de la Reja estaba fundado sobre cascajo. Para poder acceder comodamente a ellas Torres Balbás hace una larga y estrecha escalera arrimada a un muro antiguo, que conservaba parte de los revestidos antiguos. (19)

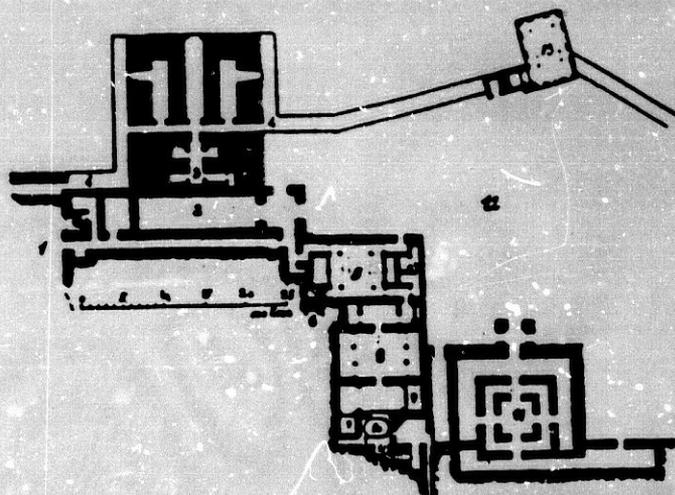
PLANO DE LOS SUBTERRÁNEOS DE LA CASA REAL, SEGÚN ESTARÍAN ANTES DE LA RECONQUISTA.

- 1 Patio del Mexuar.
- 2 Sala de las Ninfas.
- 3 Subterráneos de la torre de Comares.
- 4 Camino de circunvalación.
- 5 Sala de las Camas.
- 6 Escalera que sube al patio de Comares.
- 7 Retrete.
- 8 Baños.
- 9 Piletas para bañarse.
- 10 Caldera para calentar el agua.
- 11 Sala de los Secretos.
- 12 Jardines.
- 13 Torre del Peinador.

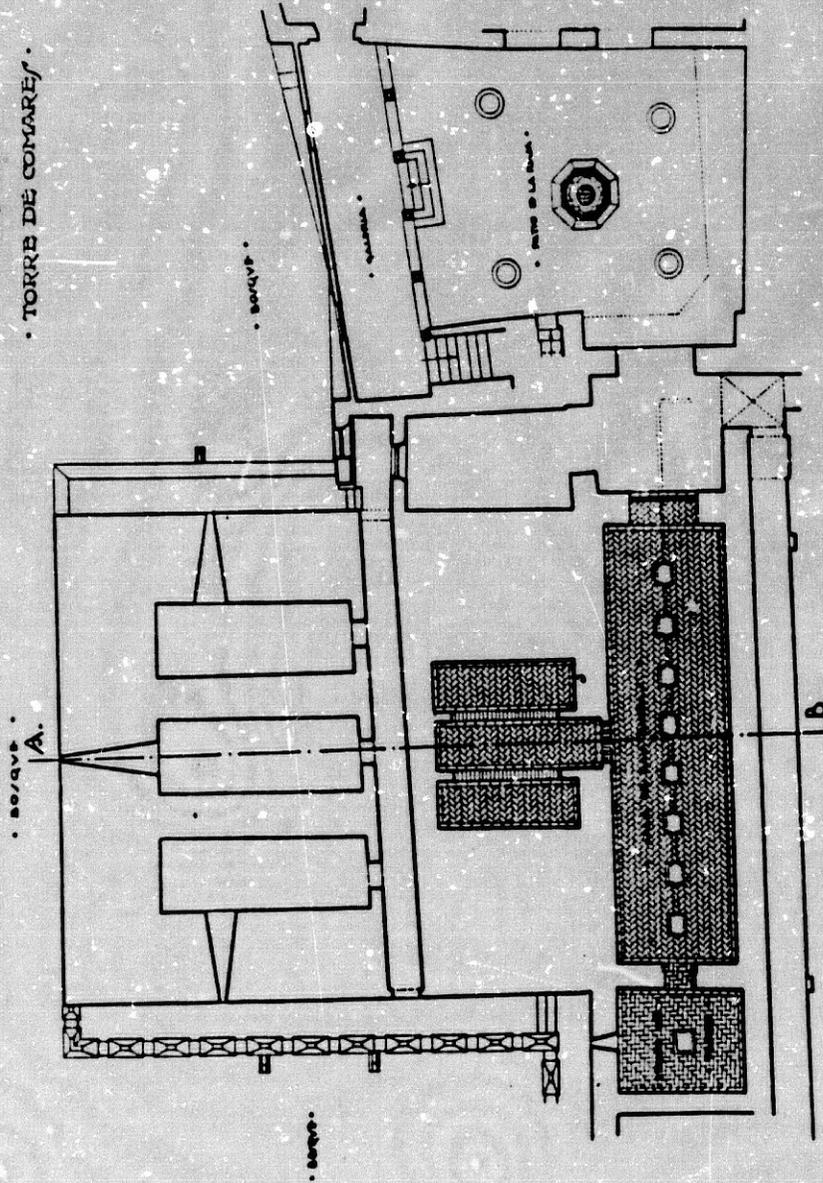
· PROYECTO ·
 · DE ·
 · OBRAS COMPLEMENTARIAS ·
 · DE LA ·
 · TORRE DE COMARES ·

PLANTA BAJA
 · ESCALA DE 1:500 METROS ·
