REHABEND 2020

CODE 178

VULNERABILITY AND IDENTIFICATION OF EVACUATION ROUTES FOR HAZARDS IN THE HISTORIC ENVIRONMENT OF THE LOWER ALBAYCÍN

**Martínez Ramos e Iruela, Roser¹; Martín Martín, Adelaida²;
García Nofuentes, Juan Francisco³**

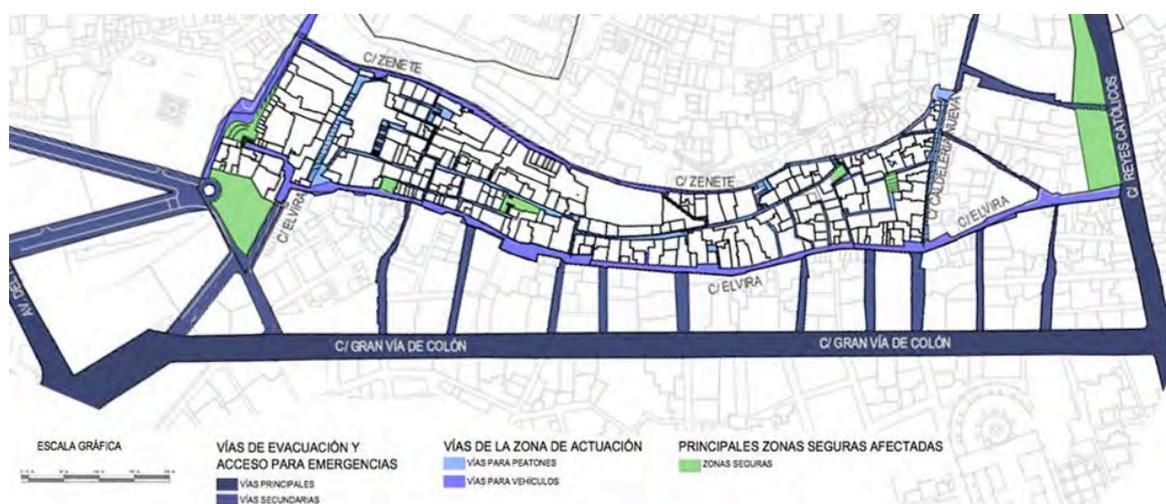
Figura 1: delimitación del entorno del barrio del bajo Albaicín: análisis del viario. Fuente: elaboración propia a partir de la planimetría inédita redibujada por Castro en 2019.

En la figura 1 se representan las principales vías de conexión con el barrio, las vías secundarias que conectan con las anteriores diferenciando las que permiten el tráfico rodado y las que sólo admiten el tránsito peatonal debido a las diferentes barreras arquitectónicas identificadas:

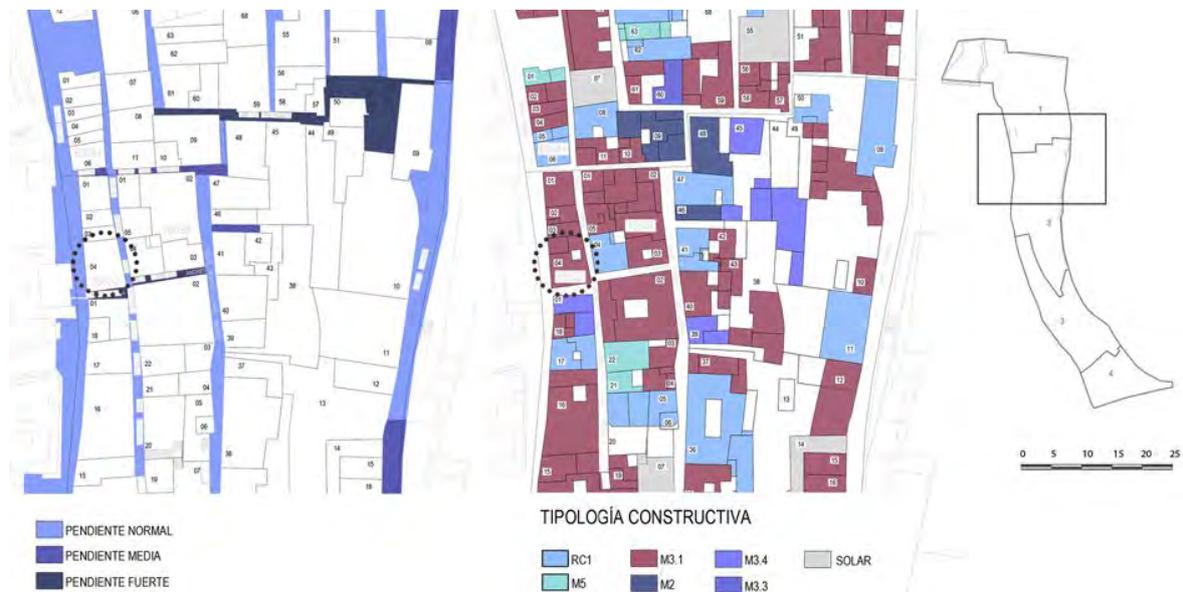
Figura 2: análisis de pendientes y tipologías constructivas en el entorno de Calle Elvira 116.
Fuente: elaboración propia a partir de la planimetría inédita redibujada por Castro en 2019.

Los resultados se clasifican en tres niveles según los siguientes intervalos [4]: (i) Fuertes pendientes para recorridos con pendiente mayor del 24%; (ii) pendientes comprendidas entre el 24% y el 8% y (iii) pendientes inferiores al 8%.

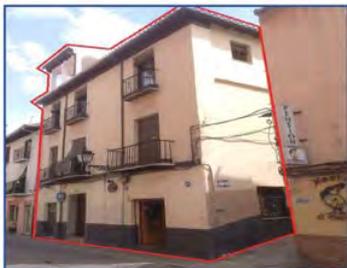
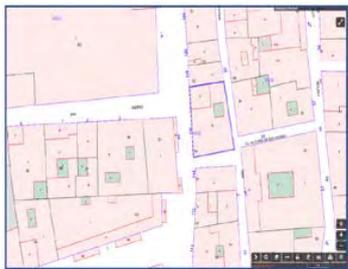
Tabla 1: referencias en ficha del inmueble sito en Calle Elvira 116
Fuente: Elaboración propia

DATOS PREVIOS	
Uso del edificio	Residencial
Emplazamiento	C/ Elvira, 116
Referencia Catastral	6953204
Referencia IEE	16536/15
Año de cons. / Rehab. Integral	1910
Plantas sobre rasante	3 + T
Longitud de Fachada	11.94 m.
Área polígono estudiado	103.54 m.
RESULTADOS	
Clase de Vulnerabilidad	Clase A
Se encuentra en resonancia	No
Funcionalidad estimada	Nula
Grado de daño	GD5

Fotografía de la edificación
Fuente: Sede electrónica del Catastro

Área Delimitada por Catastro
Fuente: Sede electrónica del Catastro
