El recalce con micropilotes para la conservación de un muro de tierra compactada realizado con la técnica del tapial

The technique of underpinning with micropiles in conserving a compacted earth wall using “tapial-technic”

I. Valverde-Palacios (*), R. Fuentes (*), I. Valverde-Espinosa (*), M. Martín-Morales (*), J. Santos-Sánchez (*)

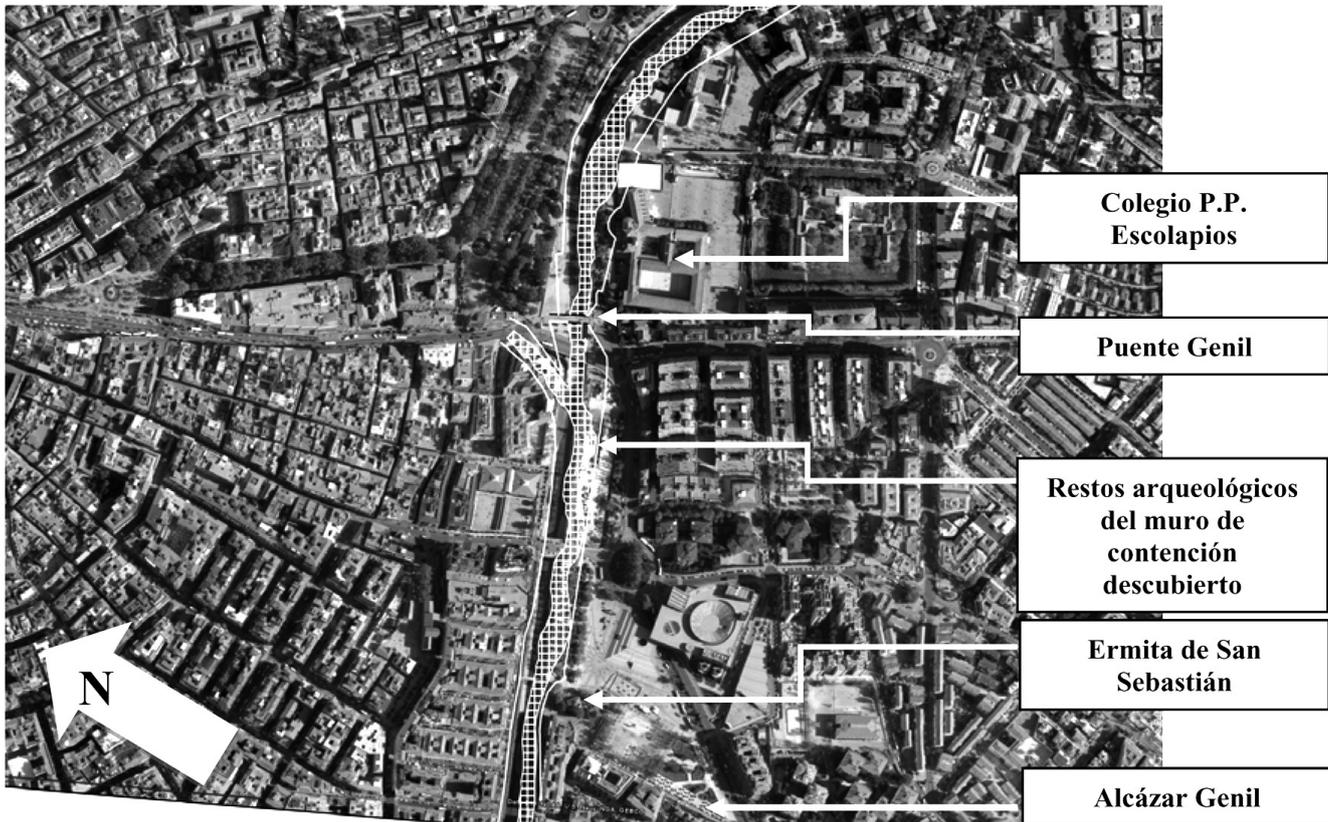
Figura 1. Situación de los restos del dique o muro de contención descubiertos en la excavación. La localización del muro de contención encontrado en la margen izquierda del río Genil coincide con el trazado antiguo del cauce (trama y líneas blancas finas) obtenido del grabado de R. Contreras de 1872 (4).

Concretamente, la zona de intervención se localiza en la margen izquierda del río Genil, próxima a la confluencia de uno de sus afluentes, el río Darro, en el denominado Paseo del Violón (Figura 1). En este sector, fuera del Centro Histórico, existen numerosos elementos periurbanos (2) (3), tales como la almunia Alcázar Genil y una rábita o morabito musulmán, hoy llamada ermita de San Sebastián, ambos construidos en el 1218.

el descubrimiento de otro gran lienzo de muro que discurría paralelo al cauce del río Genil a unos 2 m bajo la rasante de aquella época, frente al actual colegio P.P. Escolapios, aguas arriba del citado puente (Figura 1).

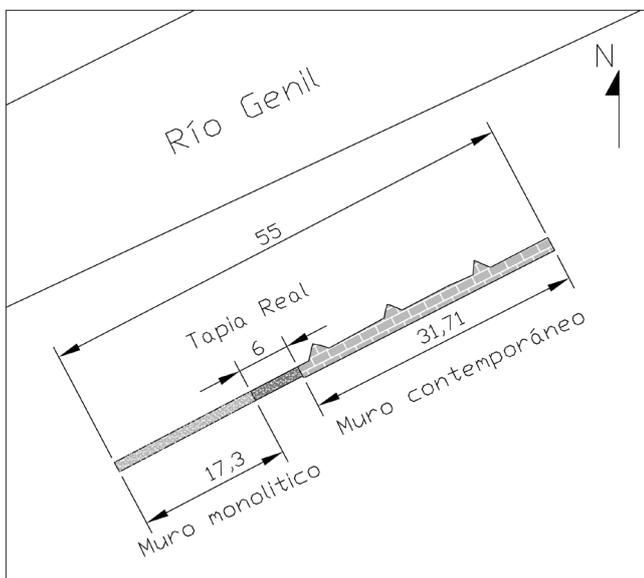
Figura 2. Representación esquemática en planta del muro descubierto con las distintas tipologías constructivas (cotas en metros).

No existen documentos escritos anteriores al s. XV acerca de estas avenidas, no obstante, el hallazgo de este dique o muro de contención hace pensar que estos acontecimientos, en el sector de la confluencia con el río Genil, se han sucedido desde tiempos inmemoriales. La presencia, en esta obra de ingeniería hidráulica, de varias tipologías constructivas distintas demuestra que esta zona ha sido siempre motivo de una atención especial. Dichas tipologías se pueden ordenar en el tiempo teniendo en cuenta su similitud constructiva con las cercas de los antiguos núcleos urbanos de las diferentes épocas de la Granada árabe. Si bien, datar con precisión el muro descubierto resulta complicado pues existe una gran diferencia respecto a los materiales utilizados: Formación Alhambra en las murallas y el aluvial del río Genil en el muro de su margen izquierda, constituido por tierra y cal dispuestas en obra mediante compactación. La utilización de distintos materiales provoca distorsiones, al menos visuales, aunque se hayan utilizado el mismo sistema constructivo (Técnica del Tapial). Además, de origen más reciente, se reconoce una tercera tipología con estructura de ladrillo. En conjunto, los restos encontrados presentan una longitud de 55 m, un ancho variable entre 1,20 y 3 m y una altura máxima de 4 m (Figura 2).

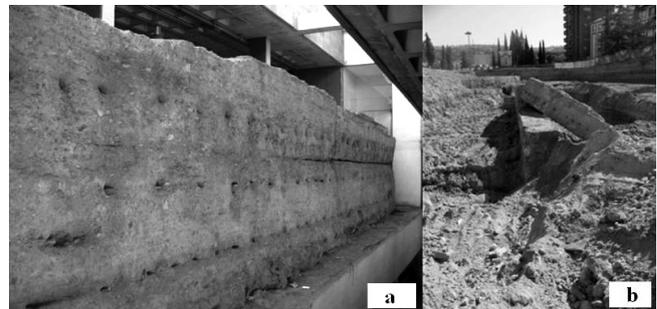
Figura 3. a) Muro monolítico en su estado actual, en el que se aprecia la discontinuidad longitudinal; b) vista del mismo muro en el momento de su descubrimiento, donde éste se rompió por la discontinuidad. Posteriormente, el tramo desplomado se colocó en su posición original.

tiempo mediante la aplicación de enfoscados con morteros de cal. Actualmente, presenta una longitud de ~17 m, con una discontinuidad longitudinal que tiende a marcar un recrecimiento posterior (Figura 3). Teniendo en cuenta su tipología constructiva, su situación periurbana y su similitud con las murallas de Granada del s. XI, puede establecerse que fue construido, al menos la cimentación y el tramo inferior, por esta época.

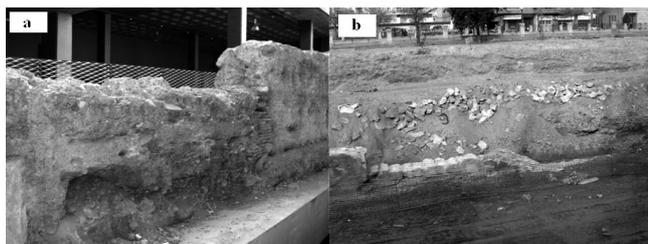
Figura 4. Vista actual de la tapia real (a), y cabecera de ésta en el momento del hallazgo (b).

- **Tapia Real.** Está constituida por la alternancia de capas de tierra y tierra con cal, de uno a dos centímetros de espesor, compactadas manualmente (Figura 4). En este caso, el revestimiento resulta directamente del propio método constructivo apareciendo de forma continua en todo el lienzo al producirse afluencia hacia los bordes del hormigón, mortero o lechada de cal durante el proceso de compactación. Aparece a continuación del anterior en dirección hacia el Puente Genil con un desarrollo de unos 6 m hasta alcanzar la estructura de uno de los tres tajamares. Siguiendo el criterio de datación utilizado en el caso del muro monolítico, este muro se construyó entre los siglos XII-XIII. Su existencia parece responder a reparaciones que fueron necesarias por la destrucción del muro monolítico en el sector más crítico, es decir, donde se producía la unión de

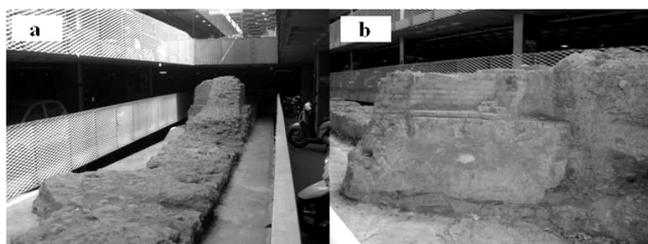
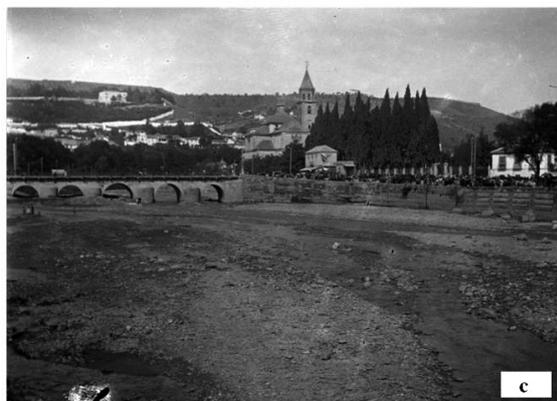
Figura 5. a) Muro contemporáneo. Se pueden observar las hiladas de ladrillo; b) Detalle de uno de los tajamares; c) fotografía tomada en el año 1907 (Colección fotográfica del Archivo del Ayuntamiento de Granada, España. Donada por J. Algarra en 1990) donde se observa al fondo a la derecha los cajones de mampostería y los tres tajamares.

- Muro contemporáneo. Esta tipología consiste en cajones de mampostería conformados por machones e hiladas de ladrillo. En varios puntos de su base, conectando con la cimentación del muro se dispusieron tres tajamares para disminuir y contrarrestar la embestida de la corriente de agua contra el muro (Figura 5). Según el archivo municipal del Ayuntamiento de Granada, en 1886 se comunicó «que se había caído en el Paseo del Violón un trozo de paredón desde la ermita de San Sebastián al Puente Genil». Posteriormente, fue reparado mediante este sistema constructivo, por lo que este muro se construyó a finales del s. XIX.

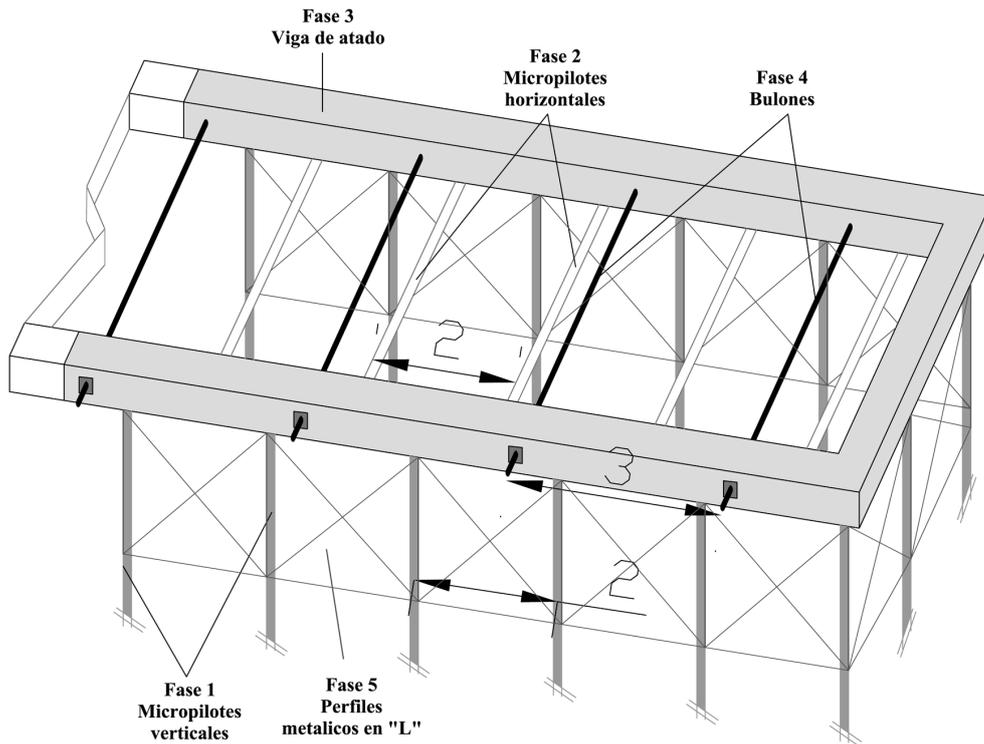
Figura 6. Dibujo esquemático de las fases constructivas realizadas para la conservación del muro en su posición original.

A continuación se describe con detalle cada una de las fases del proceso constructivo para la conservación del dique en su posición original (Figura 6).

- Fase 1. Realización de micropilotes con una armadura tubular 114-9 mm en todo el perímetro de la muralla, con un diámetro de perforación de 180 mm y 14 m de longitud. Se dispusieron con una separación de 2 m y un empotramiento de 5 m en el aluvial de río Genil que está constituido por arenas y gravas, material que se reconoce desde la cota de apoyo de la base del muro. Los cálculos que se efectuaron establecen las siguientes resistencias estructurales del micropilote: a compresión 98,11 T, a tracción 122,8 T, a flexión 4,52 T m y a cortante 49,66 T. En el cálculo geotécnico de micropilotes inyectados, partiendo del empotramiento y tipo de terreno indicado, se establece una resistencia a tracción de 26,38 T aplicando el método de Bustamante (11) (12) con un coeficiente de seguridad de 2.

- Fase 2. Ejecución de perforaciones horizontales debajo del muro equipadas con armadura tubular 140-10 mm., e inyectadas al igual que los micropilotes con lechada de cemento. Esta medida complementaria contribuye a rigidizar la estructura y evitar el punzonamiento del muro, actuando como una «cama» para soportar el peso del mismo por la base.

- Fase 3. Arriostrado de las cabezas de todos los micropilotes con una viga de atado de hormigón armado formado un rectángulo. Dicha viga hace que los micropilotes actúen conjuntamente y transmitan las cargas del peso del muro al suelo aluvial a través de la fricción de éste con el tramo de fuste empotrado. Además, dota al conjunto de la rigidez suficiente para que el muro no se punzone. El dique se protegió con *porexpan* para evitar el contacto entre éste y el hormigón de la viga de atado, impidiendo así la modificación del color, porosidad y textura del muro, además de la transmisión de posibles cargas diferenciales.

- Fase 4. Realización de bulones con barra Gewi, de 50 mm de diámetro, pasantes a la viga de arriostramiento, con una longitud de 5 m y separación entre ejes de 3 m, que aseguran y refuerzan el conjunto. Una vez fijado uno de sus extremos a la viga perimetral se tensaron por el lado opuesto a 5 T, transmitiendo una compresión horizontal en la cimentación del muro.

- Fase 5. Excavación debajo del muro y posterior ejecución de entramado de perfiles metálicos laminados en «L» de 7 ó 10 cm de ala. Dichos perfiles se unieron, mediante soldaduras longitudinales y transversales a los micropilotes formando una celosía. Este sistema constructivo confería la rigidez y estabilidad necesaria para evitar el pandeo de

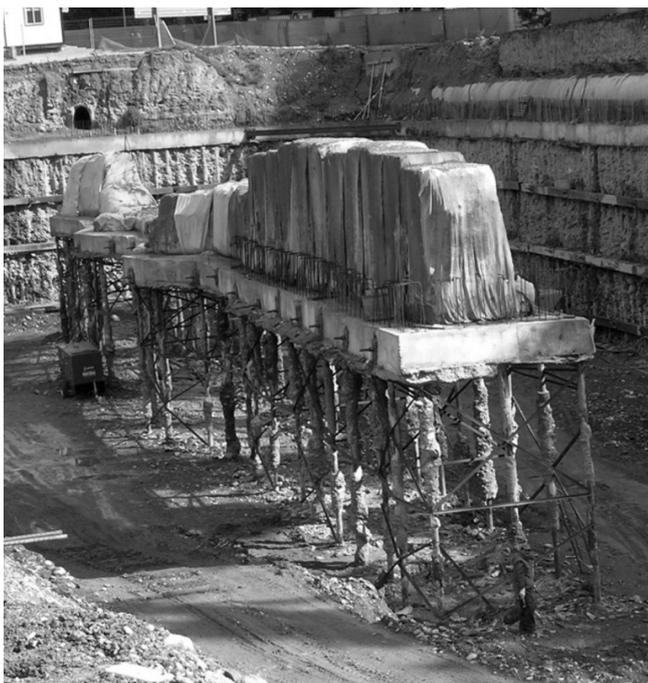
Figura 7. Fase final para la conservación del muro en su posición original. Se pueden apreciar los micropilotes, bulones y perfiles laminados en L.

los micropilotes verticales que soportaban todo el peso del muro (Figura 7).

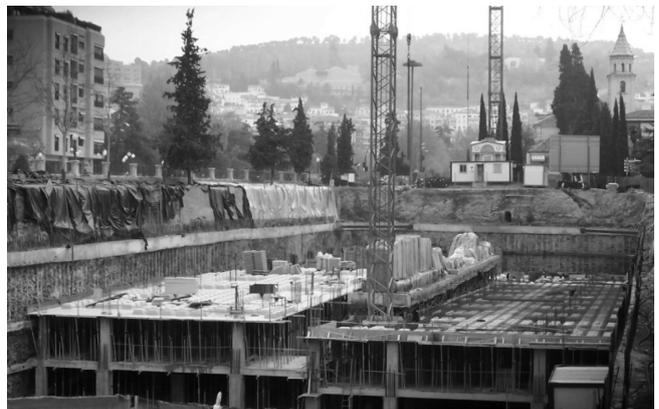
Figura 8. Muro inmerso en el proceso constructivo del parking (Fotografía cedida por SITE S.A.)

- Fase 6. Una vez que se alcanzó la cota máxima de excavación, del orden de 9 m, se ejecutó la losa de cimentación del parking y conforme se realizaban los forjados se iban cortando los micropilotes hasta llegar al nivel -1 de sótano donde actualmente está ubicado el muro (Figura 8).

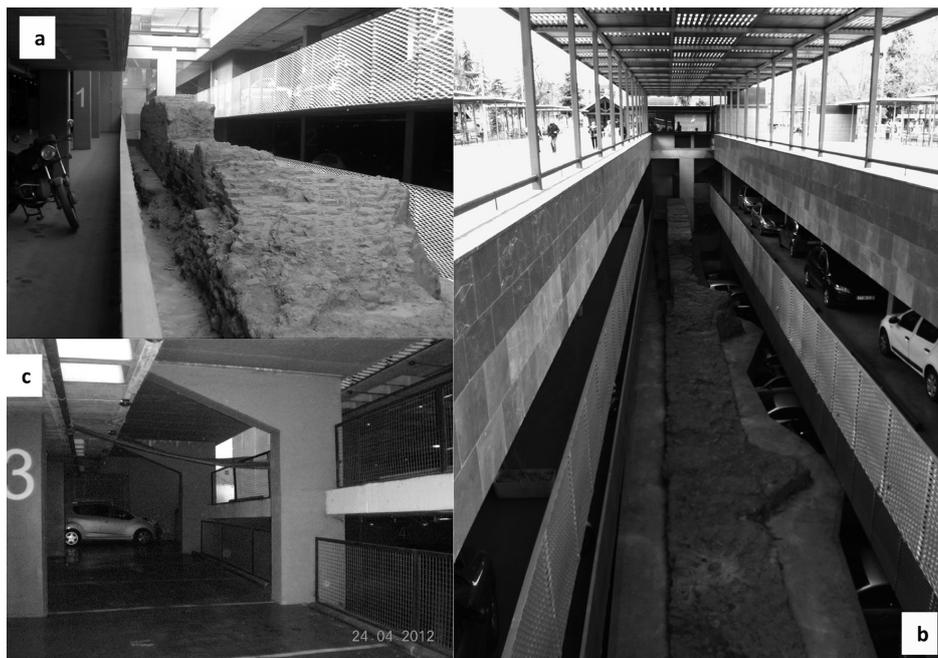
Figura 9. a) Vista del muro desde el nivel -1; b) Vista actual del dique a través de un hueco realizado en el último forjado del parking; c) Pilares apantallados con ménsula de canto variable en el nivel -3 que sustenta la losa sobre la que descansa el muro.

- Fase 7. Ejecución de pilares apantallados de diferentes alturas, tres de ellos con ménsula de canto variable. Posteriormente, en la base se dispuso una losa de hormigón armado que engloba a la viga de encepado perimetral (Figura 9).
