INFLUENCIA DE LA TEXTURA, DEL SISTEMA POROSO Y DEL ACABADO SUPERFICIAL EN LA DURABILIDAD DE ARENISCAS Y TRAVERTINO EXPLOTADOS EN ANDALUCÍA Y UTILIZADOS EN CONSTRUCCIÓN

Eduardo Molina Piernas
Tesis Doctoral
Junio 2015

Departamento de Mineralogía y Petrología

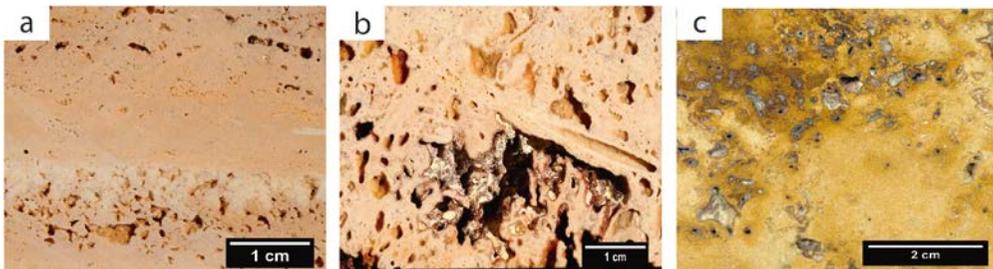
El Travertino Amarillo (TA) es una roca de color claro, que varía desde crema a blanquecino y de aspecto masivo o bandeado según el tipo de corte (fig. II-2). Posee poros grandes y abundantes. Dependiendo del tipo de corte del material (paralelo o perpendicular al bandeo), se comercializa como Travertino Amarillo Oro y Travertino Amarillo, respectivamente. Independientemente del corte realizado, se puede apreciar como las capas de colores más claros poseen elevada porosidad y poros de mayor tamaño (incluso de tamaño centimétrico) respecto a las bandas de color crema que son más masivas y menos porosas. Las “bandas” marrones que definen la estructura travertínica están compuestas por óxidos/hidróxidos de hierro y manganeso, goethita con hábito botroidal y, en menor cantidad, hausmannita, hematites y óxidos de hierro y titanio (García del Cura et al., 2007). En algunos casos, se puede observar la presencia de extraclastos, compuestos fundamentalmente por esquistos y cuarcitas. Los acabados que se le pueden aplicar son múltiples y, de entre las cuatro variedades seleccionadas en esta Tesis, es la única que se puede pulimentar y darle brillo.

Figura II-2. Aspecto general del Travertino Amarillo (Albox, Almería).

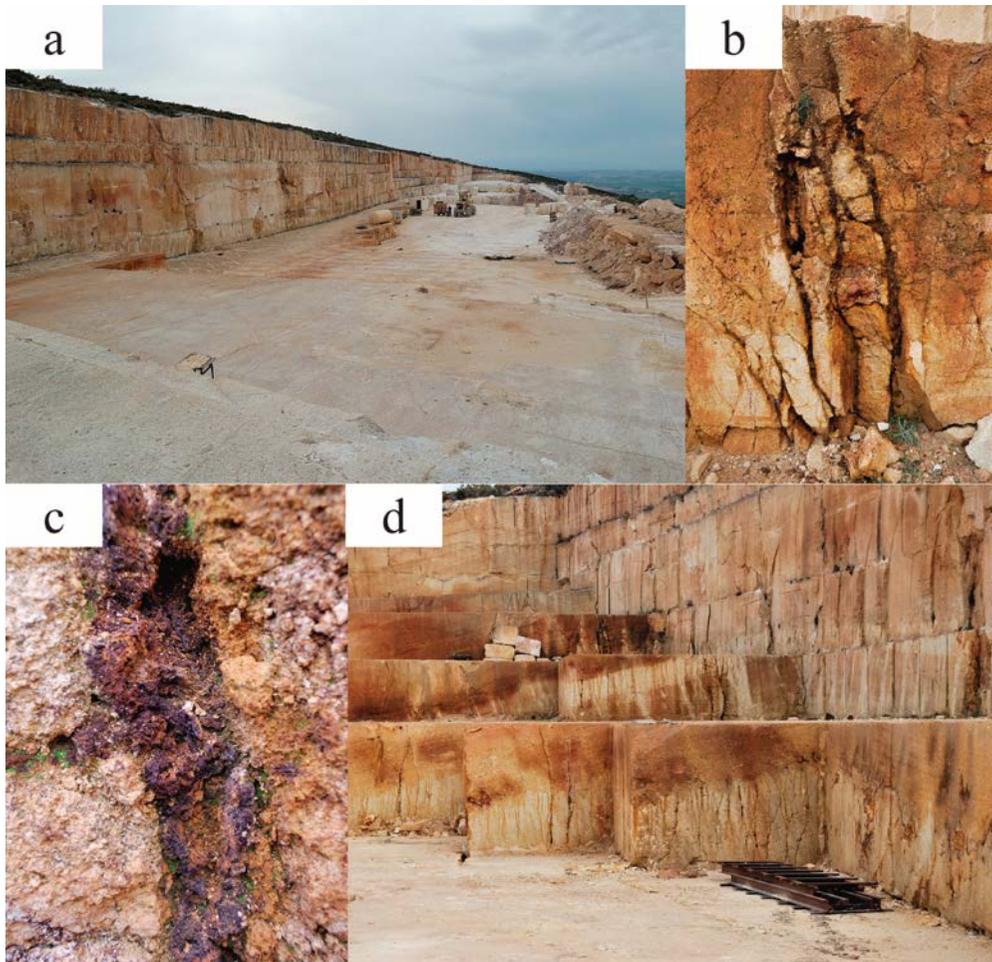
Figura II-7. Fotografías tomadas en la cantera "Las Parideras". Leyenda: a, aspecto general del frente de cantera; b, detalle de una zona de fuerte alteración y fracturación de la calcarenita; c, detalle del depósito secundario de material arcilloso y de oxihidróxidos de hierro; d, detalle del buzamiento hacia el norte y discontinuidad a la base de estos materiales.

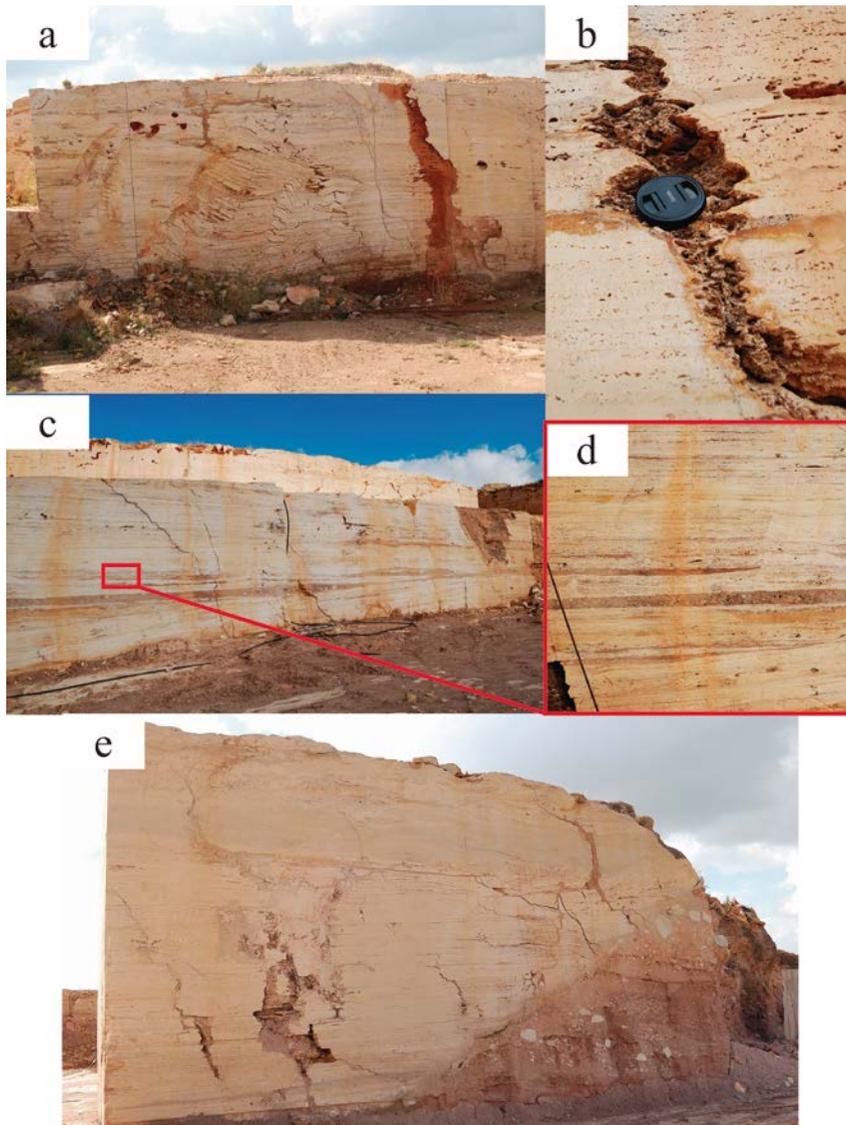
Figura II-9. Fotografías tomadas en la cantera del Travertino Amarillo. Leyenda: a, visual general del frente de cantera con zonas deformadas y karstificadas; b, detalle de una zona de karstificación con material arcilloso y oxihidróxidos de hierro; c, lentejones de material detrítico con acuñamiento lateral; d, detalle de los lentejones rellenos con material detrítico; e, detalle de la discordancia basal de uno de los cuerpos travertínicos.

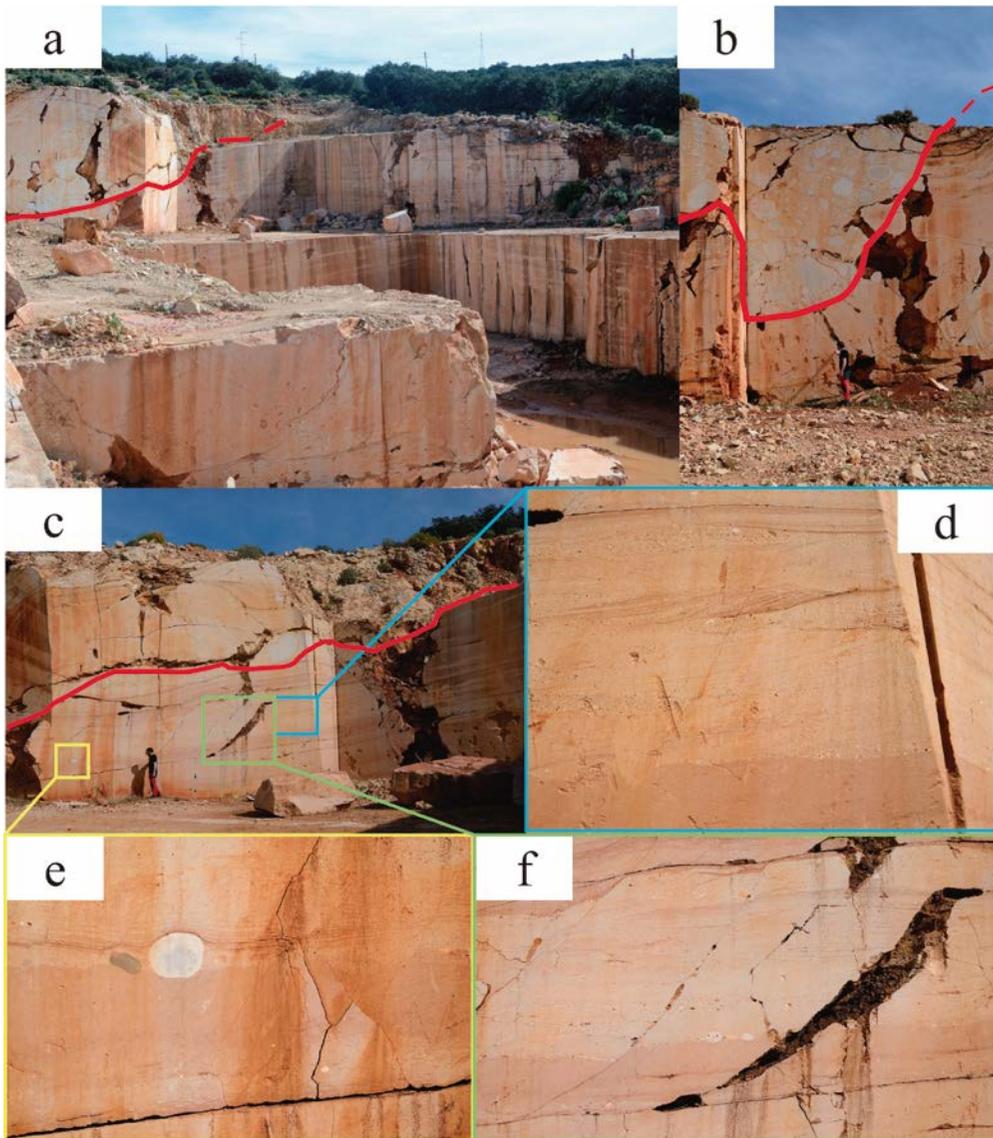
Figura II-11. Fotografías tomadas en la cantera de la Arenisca Ronda. Leyenda: a, vista general del frente de cantera; b, detalle de la discordancia erosiva y de la karstificación en los materiales estudiados; c, zona con abundantes estructuras sedimentarias (d y e) y fallas (f) sin- y postsedimentarias.

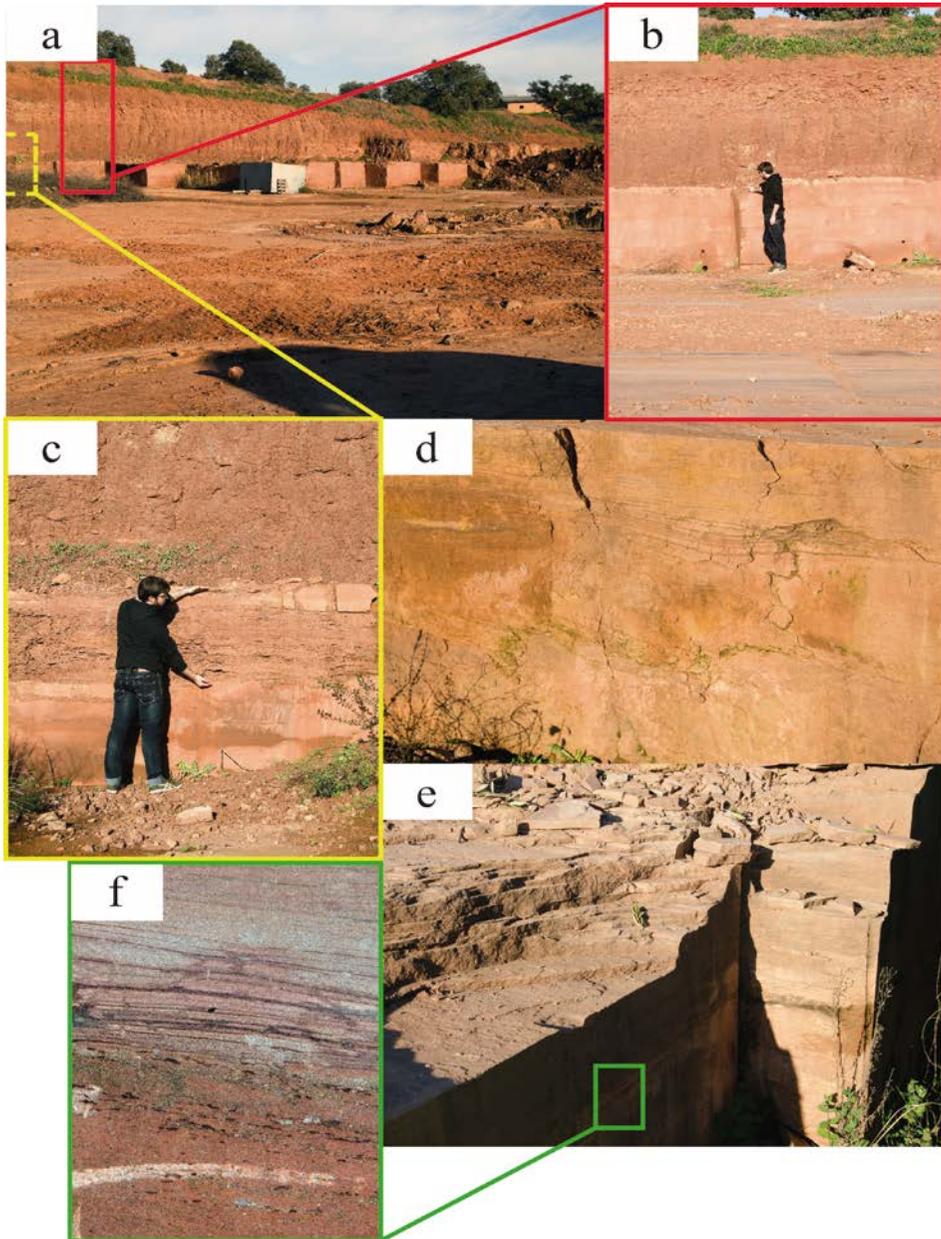
Figura II-13. Fotografías tomadas en la cantera de la Molinaza Roja. Leyenda: a, vista general del frente de cantera; b, detalle de un estrato de arenisca con una potencia estimada entre 1,5 y 2 m; c, alternancia entre estratos de arenisca y arcillo-limoso de distinta potencia; d, detalle de estructuras sedimentarias; e, aspecto escalonado de la arenisca debido a la laminación; f, detalle con marcado contraste para resaltar la abundancia de óxidos concentrados en capas así como en nódulos de pequeño tamaño.

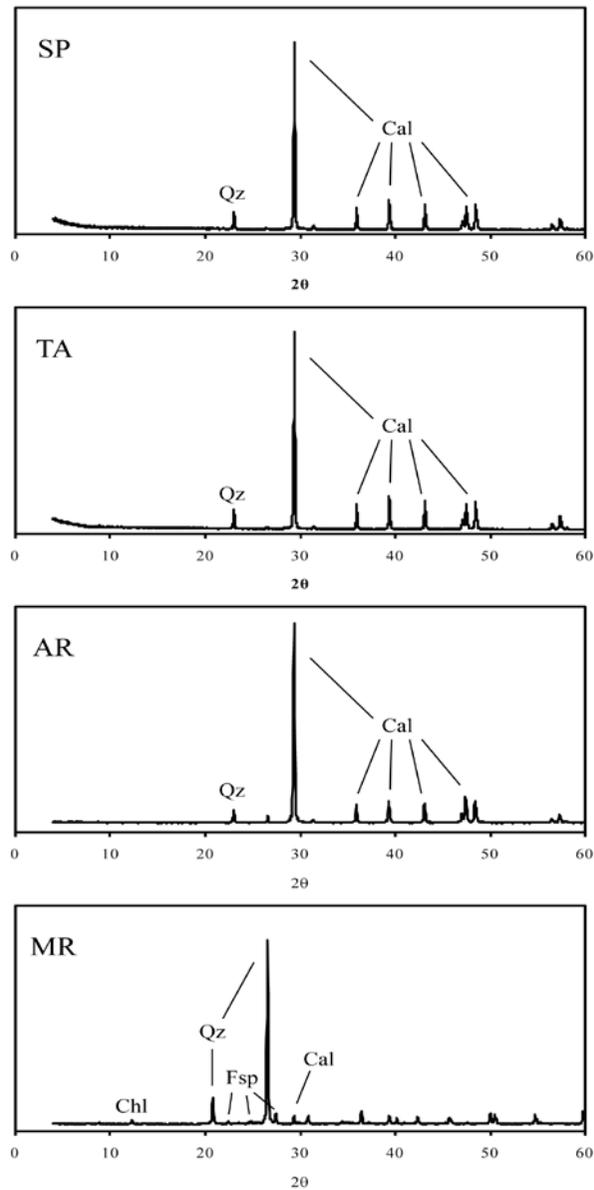
Figura IV-1. Difractogramas de la muestra total de la Calcarenita de Santa Pudia (SP), Travertino Amarillo (TA), Arenisca Ronda (AR) y Molinaza Roja (MR). Leyenda: Cal, calcita; Qz, cuarzo; Dol, dolomita; Ms, moscovita; Fsp, feldspatos s.l.; Chl, clorita. Símbolos de los minerales a partir de Whitney y Evans, 2010.

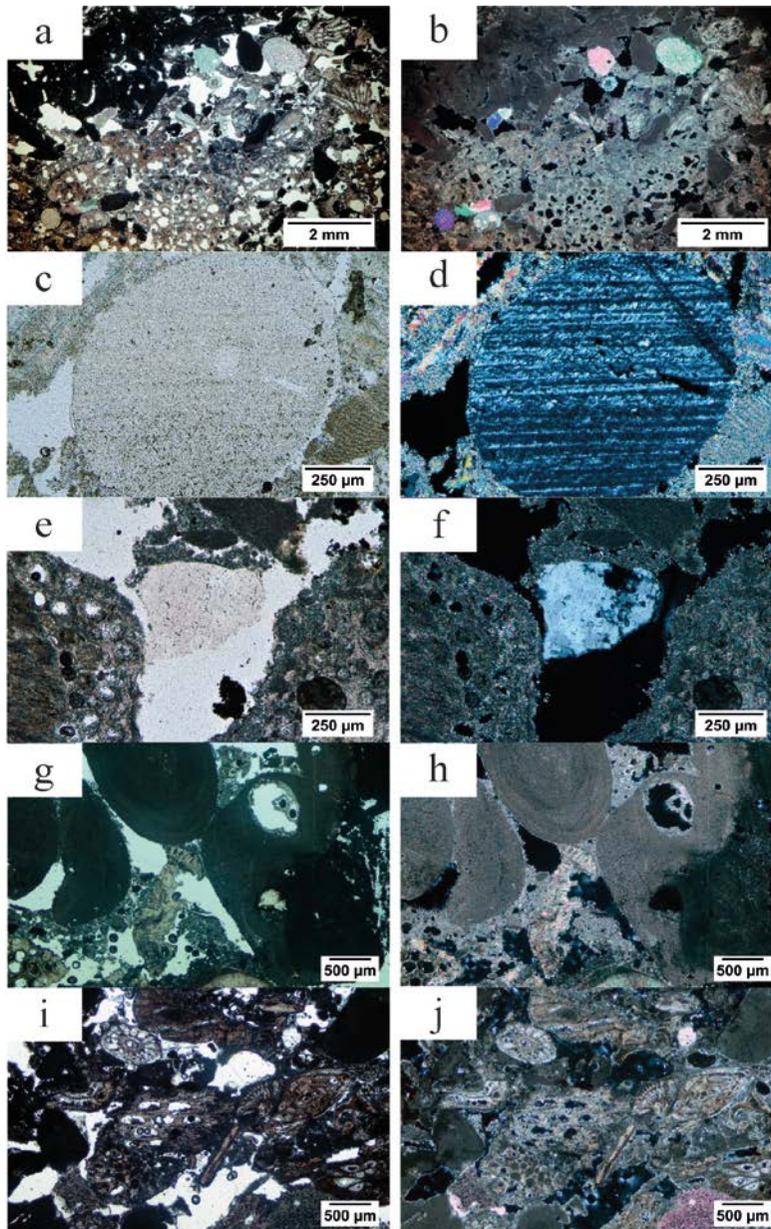
Figura IV-3. Microfotografías de la Calcarenita de Santa Pudia con un polarizador (izquierda) y con nícoles cruzados (derecha). Leyenda: a y b, aspecto general de la textura; c y d, detalle de un clasto subredondeado de mármol dolomítico; e y f, detalle de un agregado policristalino de cuarzo con extinción ondulante; g y h, detalle de cemento pseudoesparítico interclástico; i y j, detalle de la porosidad inter- e intraclástica.

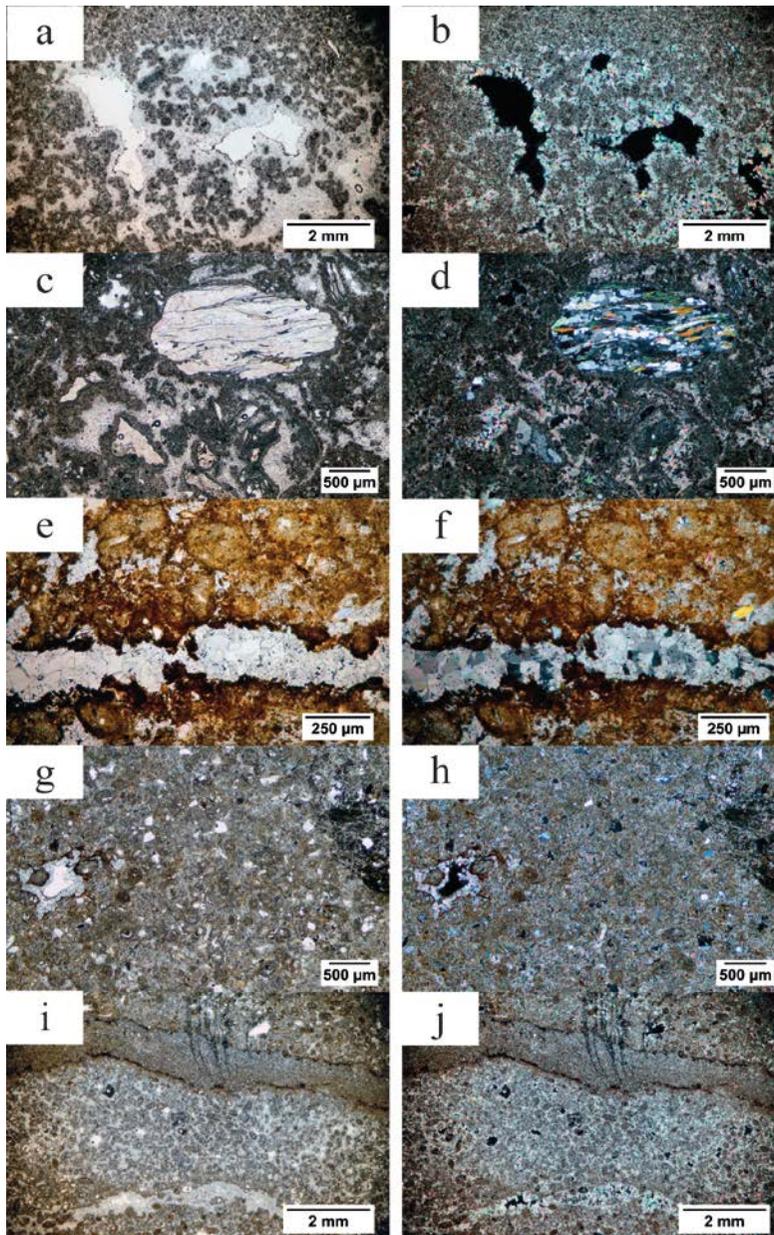
Figura IV-4. Microfotografías del Travertino Amarillo con un polarizador (izquierda) y con nícoles cruzados (derecha). Leyenda: a y b, aspecto general de la banda blanca con macroporos; c y d, detalle de un clasto de esquisto y otro de cuarzo metamórfico; e y f, detalle de un poro con los bordes teñidos por oxihidróxidos de hierro; g y h, detalle general de la banda crema con poros de pequeño tamaño; i y j, detalle de una zona de transición entre la banda blanca y crema con un poro de gran tamaño paralelo a la laminación.

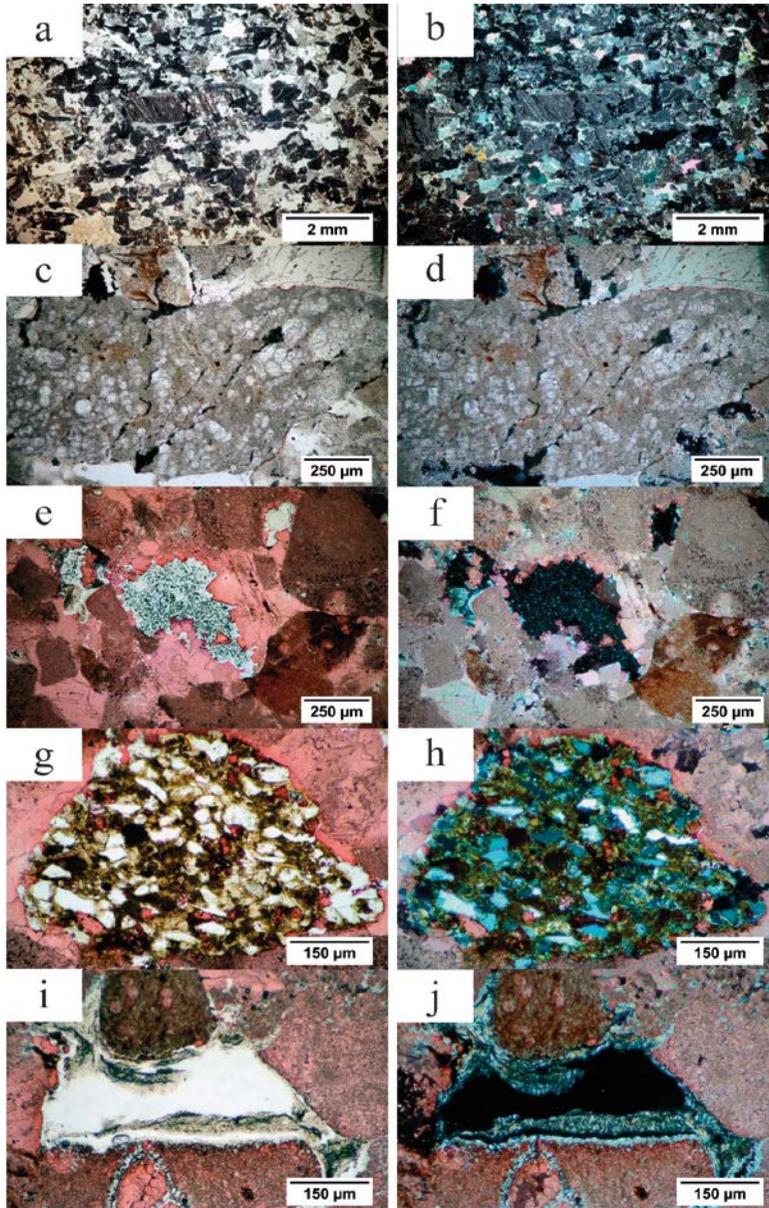
Figura IV-5. Microfotografías de la Arenisca Ronda con un polarizador (izquierda) y con nícoles cruzados (derecha). Las imágenes a y b son de la textura general, mostrando una orientación parcial de los clastos; c y d, detalle de un clasto micrítico con abundantes microfósiles; e y f, detalle de un poro parcialmente relleno por esparita; g y h, fragmento de esquistó compuesto por cuarzo, moscovita y otras fases de alteración; i y j, detalle de una zona riza en arcilla.

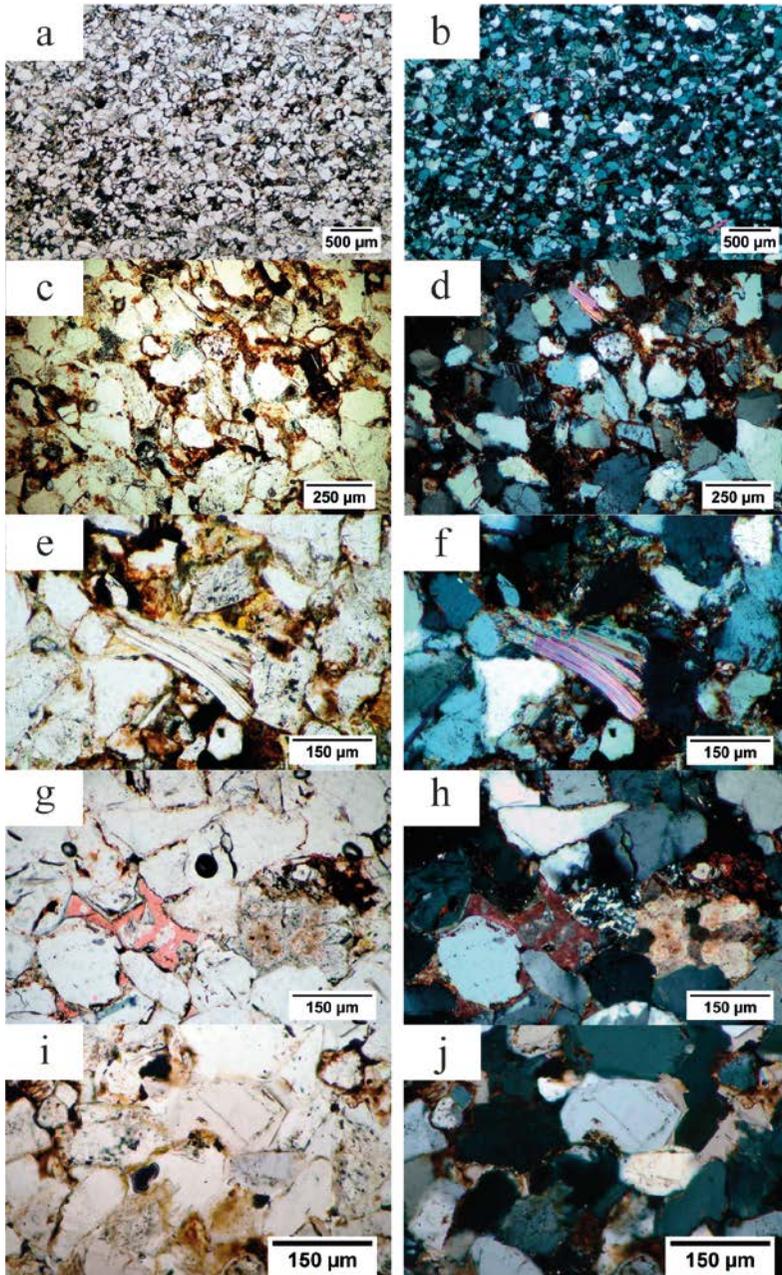
Figura IV-6. Microfotografías de la Molinaza Roja con un polarizador (izquierda) y con nicoles cruzados (derecha). Las imágenes a y b son de la textura general, mostrando la orientación de los clastos; c y d, zona rica en matriz arcillosa y feldespatos; e y f, detalle de un cristal de moscovita en abanico; g y h, detalle del cemento carbonatado y de un cristal de calcedonia; i y j, detalle de cemento silíceo en crecimiento sintaxial con un cristal de cuarzo.

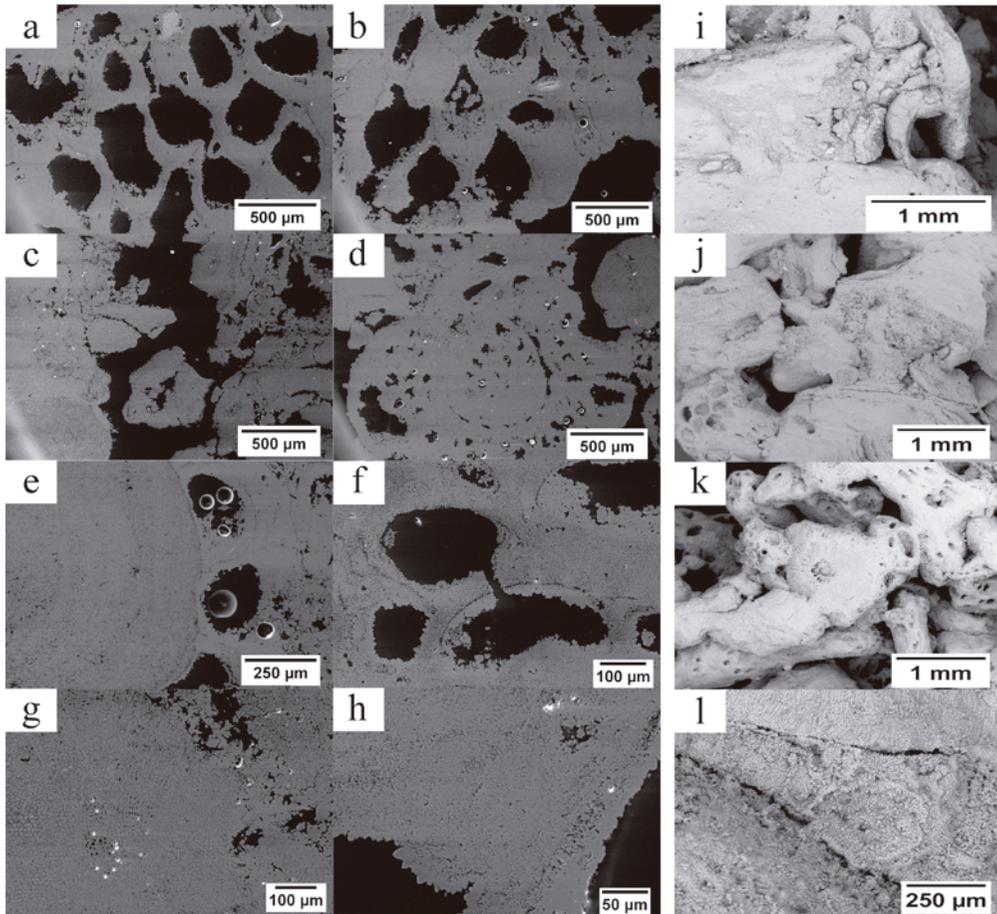
Figura IV-7. Microfotografías obtenidas mediante FESEM (a-h) y ESEM (i-l) de la Calcarenita de Santa Pudía. En estas imágenes se puede apreciar la abundante porosidad tanto interclástica como intraclástica y la diversidad de tamaños de poro. Se pueden observar en ocasiones poros en cuello de botella (f) o fisuras a lo largo de los bordes de los clastos (k).

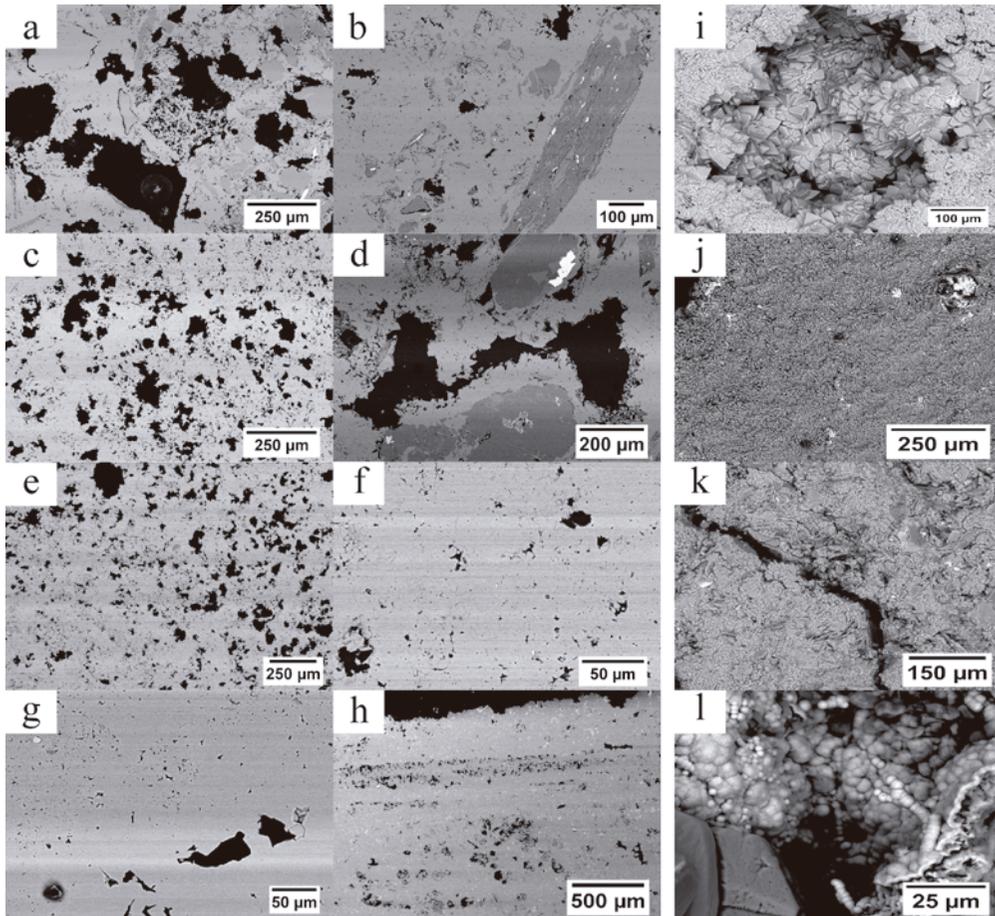
Figura IV-8. Microfotografías obtenidas mediante FESEM (a-h) y ESEM (i-l) del Travertino Amarillo. Las imágenes a, d, i pertenecen a la banda blanca mientras que las imágenes e-h y j son de la banda crema. Leyenda: a, c y d, detalle de la porosidad; b, detalle de un fragmento de esquisto; e, f y g, detalle de la porosidad; h, detalle de estructuras relictas orgánicas; i, detalle de grandes cristales de esparita; j, detalle de una zona rica en micrita; k, detalle de una zona fisurada y la presencia de filosilicatos; l, detalle de un oxihidróxido de hierro con hábito botroidal relleno parcialmente un poro.

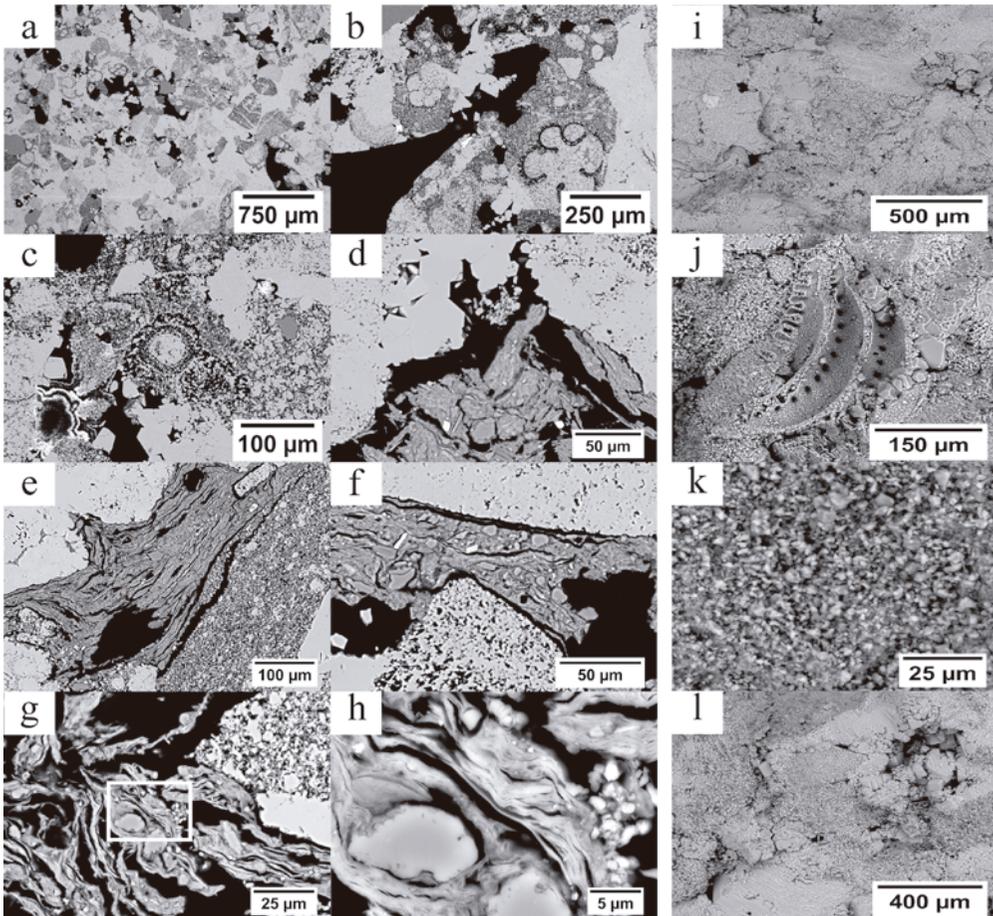
Figura IV-9. Microfotografías obtenidas mediante FESEM (a-h) y ESEM (i-l) de la Arenisca Ronda. Leyenda: a, b, i, detalle de la textura con la presencia de fósiles recristalizados; c, detalle de un oxihidróxido de hierro y manganeso; d-f, detalle de zonas ricas en matriz arcillosa favoreciendo la generación de fisuras de pequeño tamaño; g, zona con fuerte alteración de la calcita; h, detalle de un clasto de calcita envuelto por la matriz arcillosa procedente de la imagen g; j, detalle de un foraminífero; k detalle de un clasto micrítico rico en cocolitofóridos y arcilla; l, zona de la muestra intensamente fisurada.

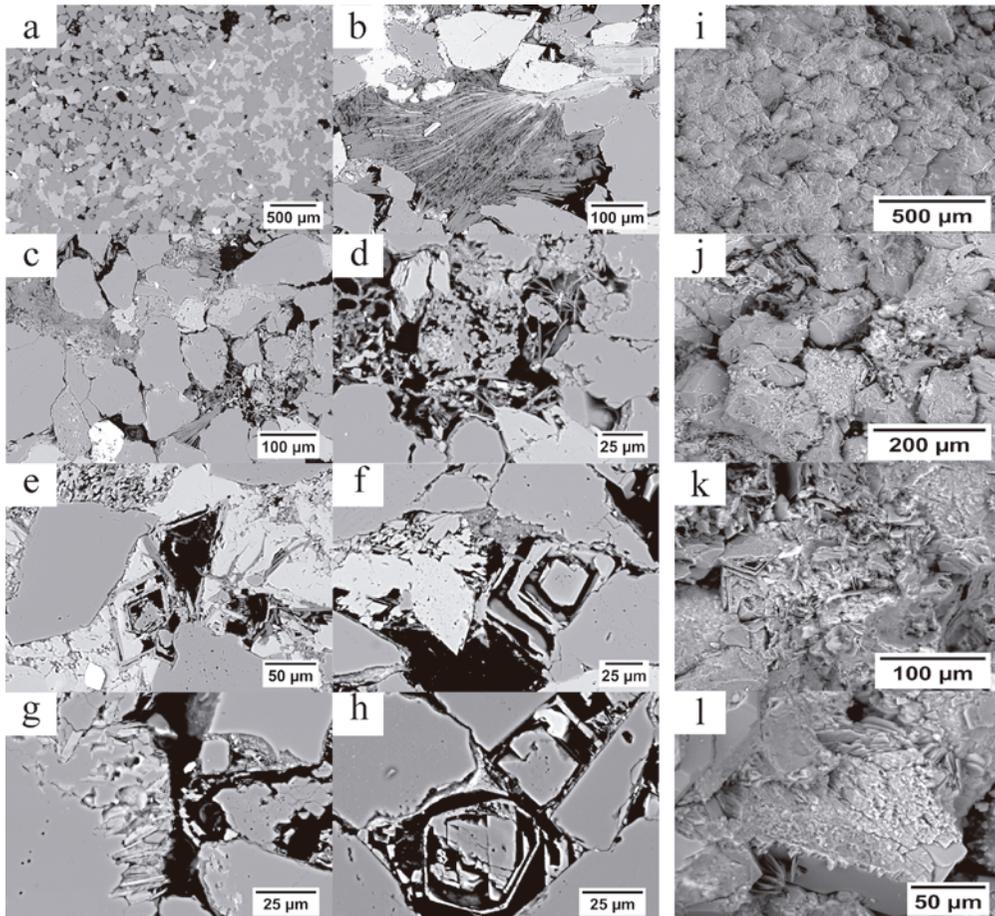
Figura IV-10. Microfotografías obtenidas mediante FESEM (a-h) y ESEM (i-l) de la Molinaza Roja. Leyenda: a e i, detalle de la textura de esta roca compuesta fundamentalmente por cuarzo (gris oscuro) y feldespato potásico (gris claro); b, detalle de un cristal de moscovita orientado según la laminación principal; c-f y j-k, detalle de zonas ricas en matriz arcillosa con un mayor grado de deterioro y pérdida de material; g y k, detalle de un cristal de feldespato potásico que presenta una incipiente alteración a minerales de la arcilla; h, detalle de un cristal de dolomita con hábito esqueletal y doble exfoliación.

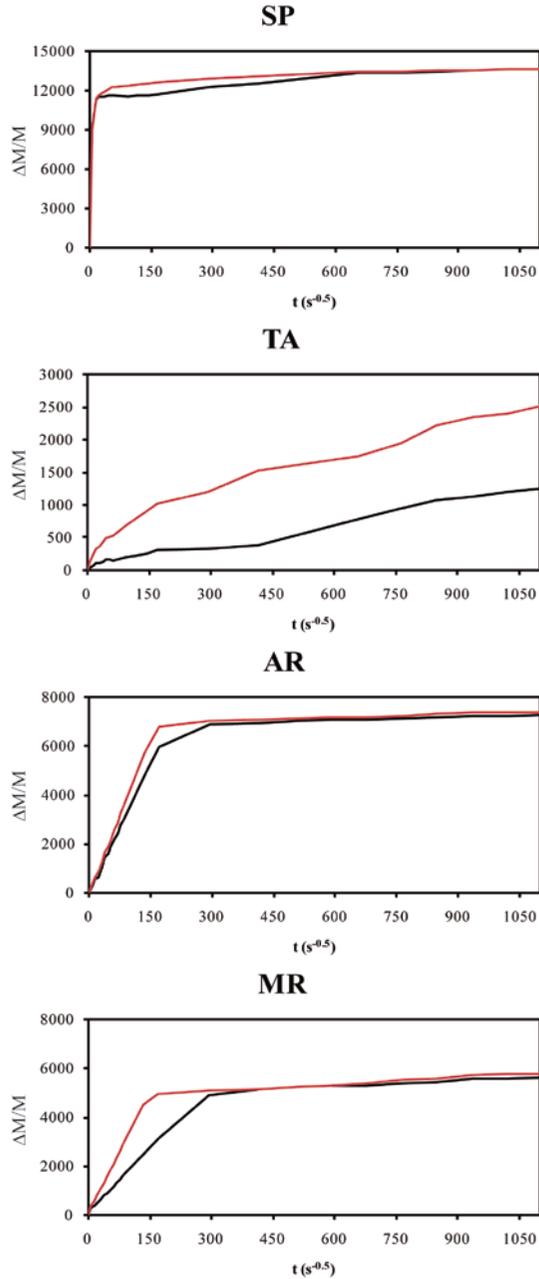
Figura IV-13. Curvas de capilaridad de la Calcarenita de Santa Pudia (SP), Travertino Amarillo (TA), Arenisca Ronda (AR) y Molinaza Roja (MR) con probetas orientadas perpendicular (curva negra) y paralelamente (curva roja) al ascenso del agua respecto a las heterogeneidades de cada variedad.

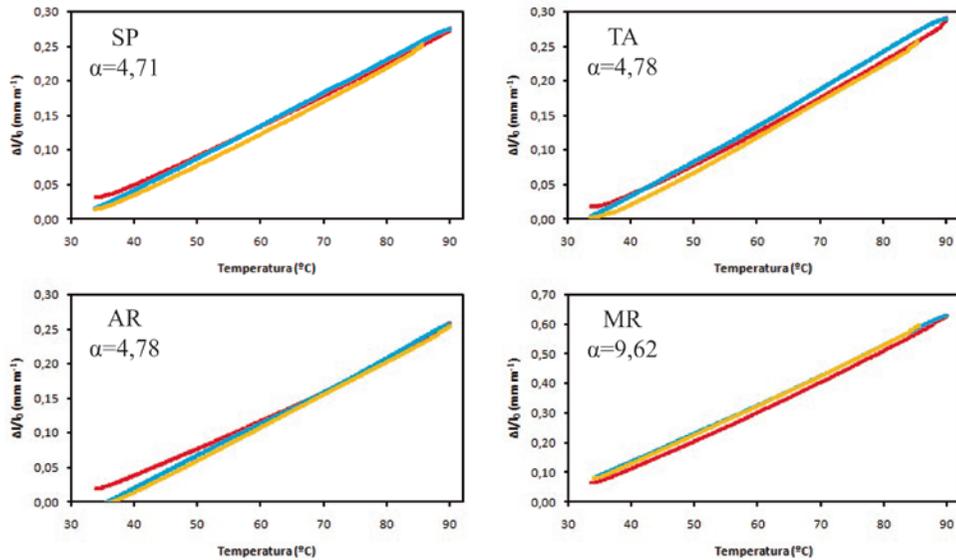
Figura V-2. Curvas de la dilatación térmica y valor del coeficiente de dilatación térmica (α , en K^{-1}) de la Calcarenita de Santa Pudía (SP), Travertino Amarillo (TA), Arenisca Ronda (AR) y Molinaza Roja (MR) para dos ciclos de calentamiento y uno de enfriamiento. Temperatura (en $^{\circ}C$) versus dilatación térmica (en $mm\ m^{-1}$). El primer ciclo de calentamiento y enfriamiento se representa por los tramos rojo y azul, respectivamente, y el segundo ciclo de calentamiento por el tramo naranja.

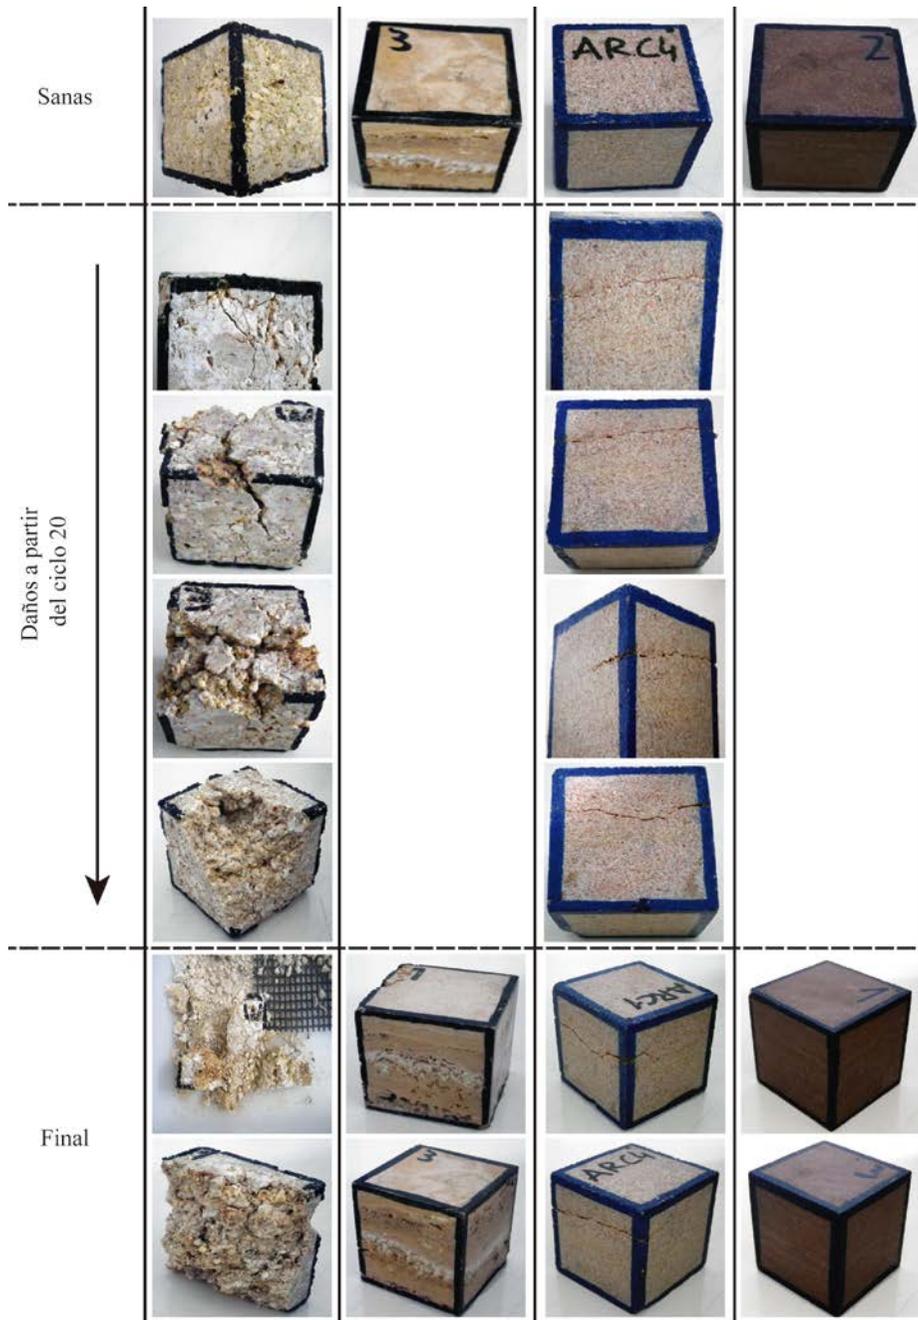
Figura VI-1. Aspecto visual de las probetas de la Calcarenita de Santa Pudía (SP), Travertino Amarillo (TA), Arenisca Ronda (AR) y Molinaza Roja (MR) al inicio del ensayo de hielo-deshielo (Sanas), durante los ciclos comprendidos entre el 20 y el 25 y tras finalizar (Final) el ensayo. Las probetas son cubos de 5 cm de lado.

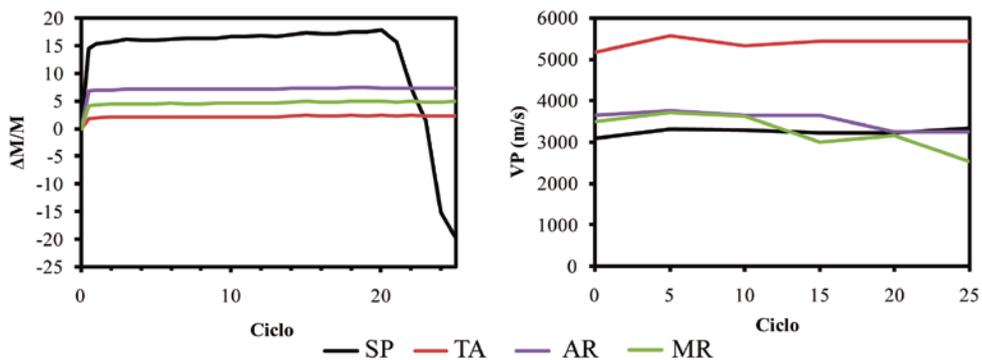
Figura VI-2. Curvas de la variación de peso ($\Delta M/M$) y de las ondas P (V_p , en m/s) registradas en el ensayo de resistencia a la heladicidad (25 ciclos) de las muestras de la Calcarenita de Santa Pudia (SP), Travertino Amarillo (TA), Arenisca Ronda (AR) y Molinaza Roja (MR).

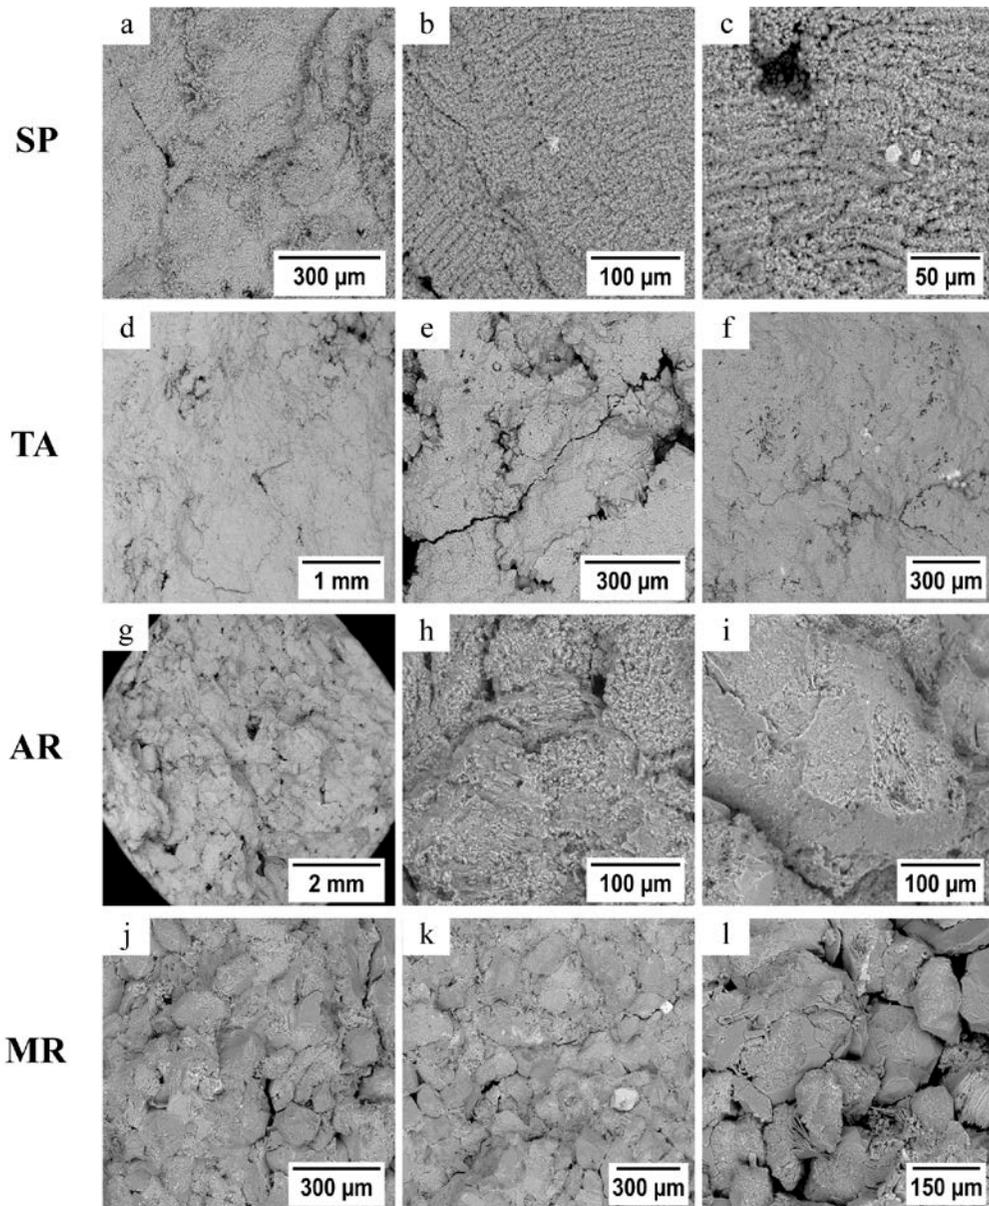
Figura VI-3. Microfotografías obtenidas mediante ESEM de fragmentos de muestras alteradas por la acción del hielo de la Calcarenita de Santa Pudía (SP), Travertino Amarillo (TA), Arenisca Ronda (AR) y Molinaza Roja (MR). Detalle de las nuevas fisuras aparecidas tras el ensayo (a, b, d, e, f, g, h, j, k); c, detalle de la pérdida de cristales de tamaño micrita; i, detalle de la fisuración y alteración de un cristal de calcita; l, detalle de una zona con pérdida de material cementante.

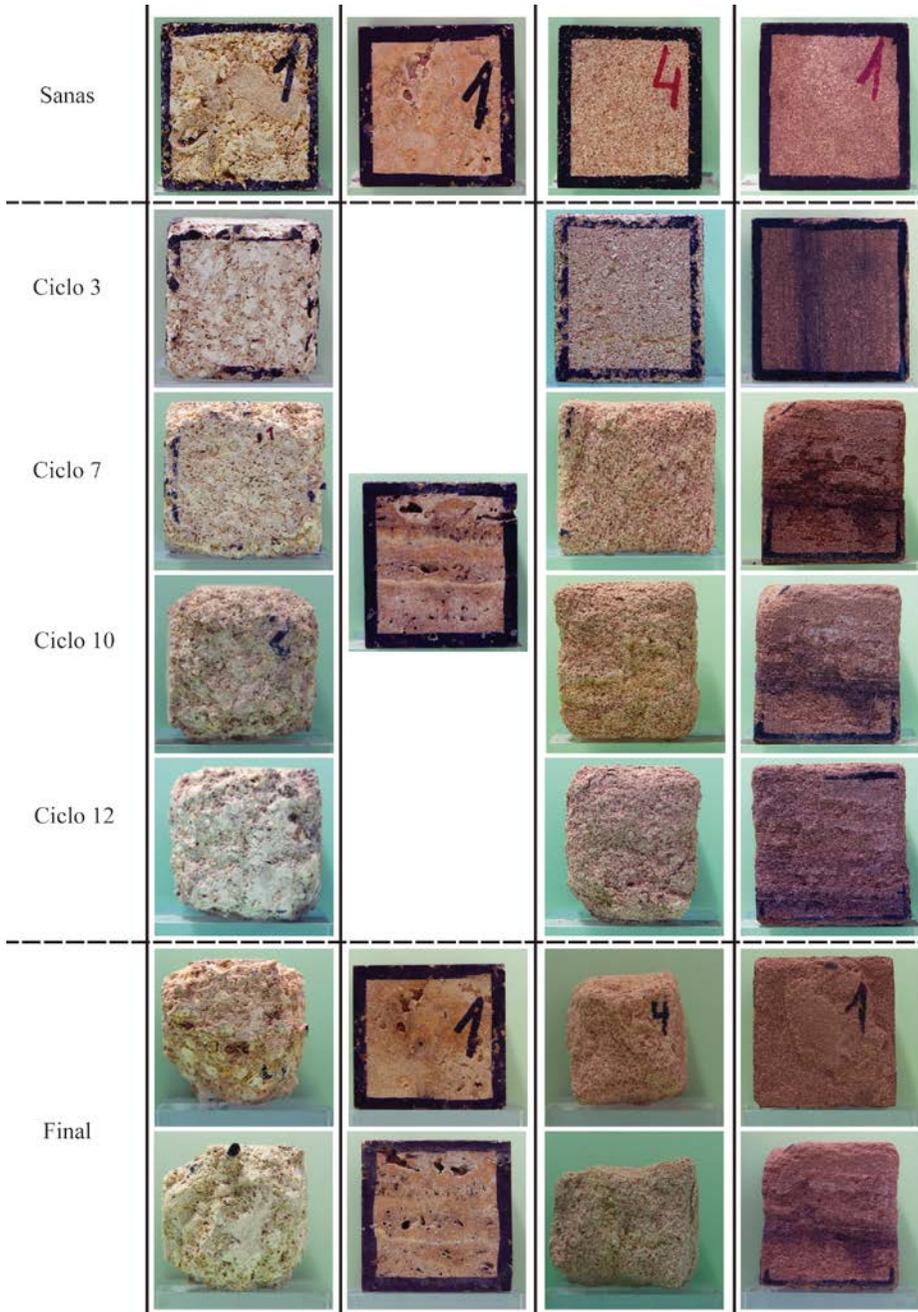
Figura VI-4. Aspecto visual de las probetas de la Calcarenita de Santa Pudía (SP), Travertino Amarillo (TA), Arenisca Ronda (AR) y Molinaza Roja (MR) al inicio del ensayo (Sanas), durante sucesivos ciclos (ciclos 3, 7, 10 y 12) y tras finalizar (Final) el ensayo de cristalización de sales. Las probetas son cubos de 5 cm de lado.

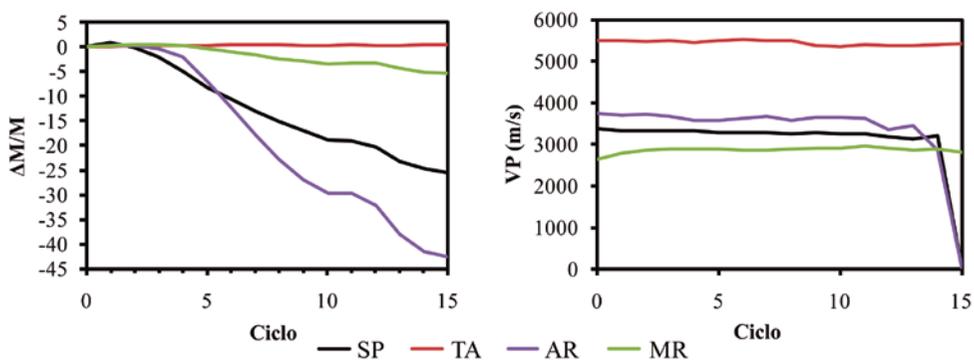
Figura VI-5. Variación de peso ($\Delta M/M$) y de las ondas P (V_p , en m/s) registradas en el ensayo de resistencia a la cristalización de sales (15 ciclos) de las muestras de la Calcarenita de Santa Pudía (SP), Travertino Amarillo (TA), Arenisca Ronda (AR) y Molinaza Roja (MR).

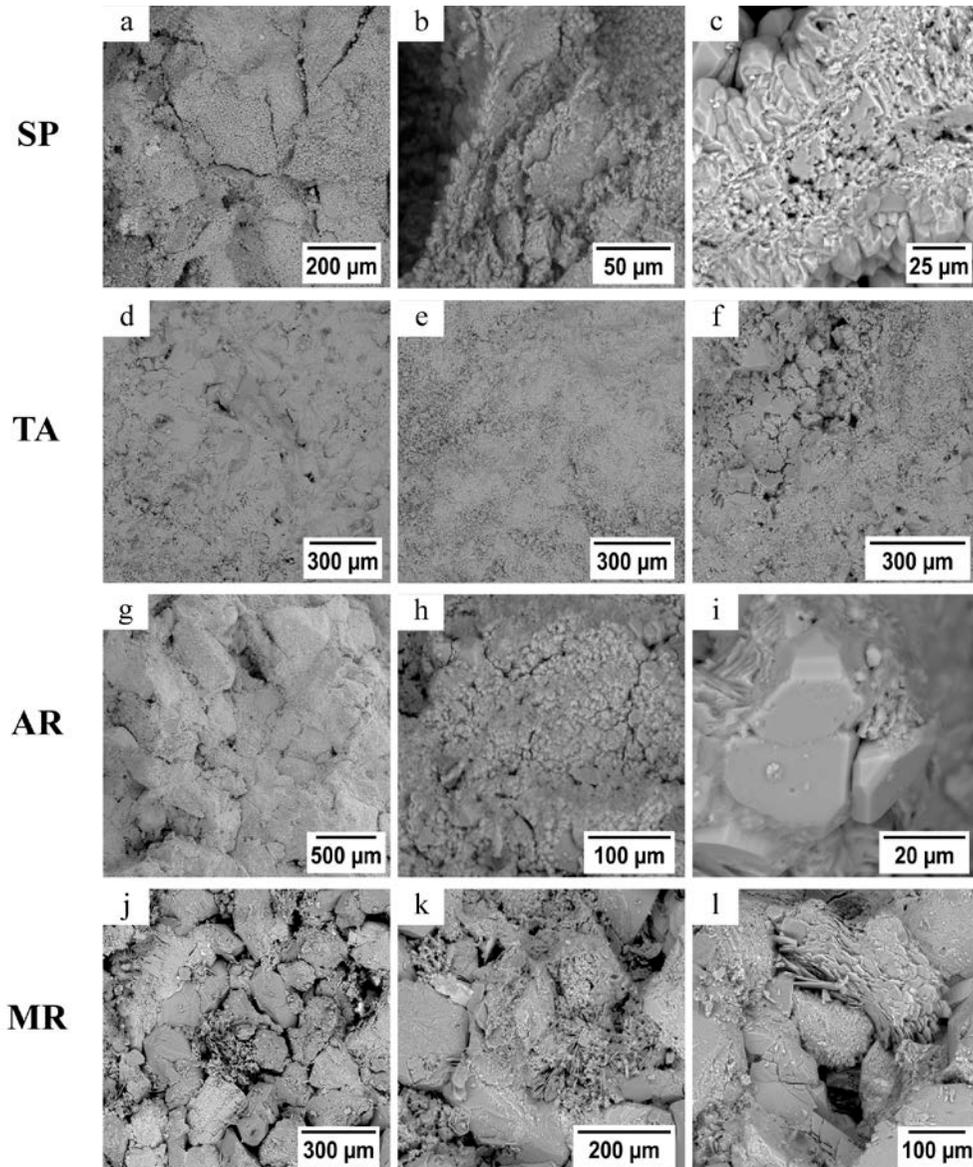
Figura VI-6. Microfotografías obtenidas mediante ESEM de fragmentos de muestras alteradas por la cristalización de sales de la Calcarenita de Santa Pudía (SP), Travertino Amarillo (TA), Arenisca Ronda (AR) y Molinaza Roja (MR). Leyenda: fisuración (a), pérdida de material (b) y pozos de disolución de la calcita (c) en SP; detalle de fisuración y reducción de tamaño de cristal de calcita por disolución (d, e, f) en TA; fisuración y disolución (g, h) y fracturación de cristales de calcita (i) en AR; pérdida de material cementante (j) y zonas con mayor grado de alteración debido a la mayor proporción de matriz arcillosa (k, l) en MR.

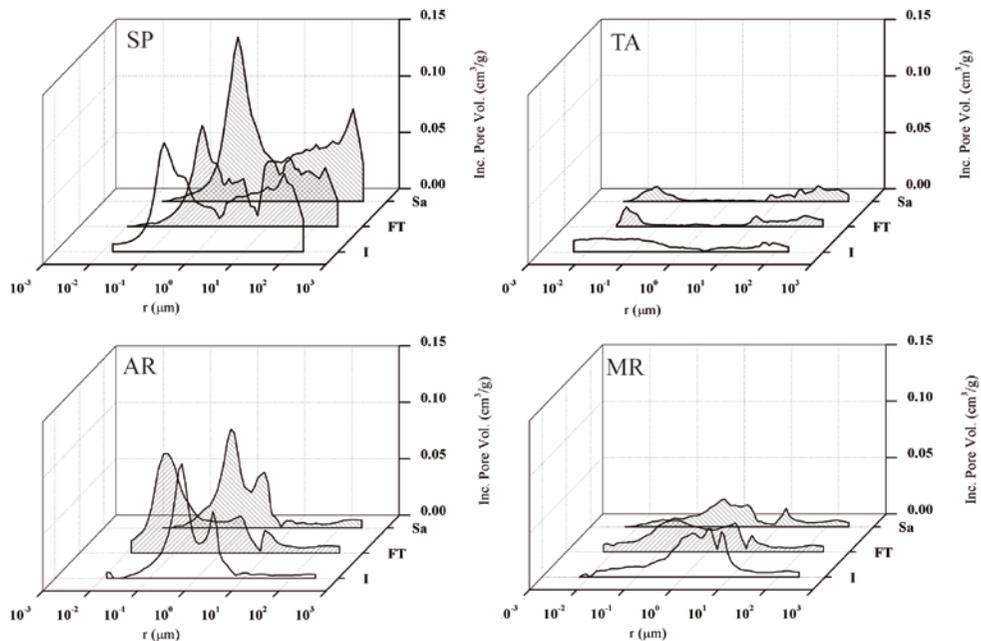
Figura VI-7. Curvas de distribución porométrica de las muestras sanas (I) y alteradas por los ensayos de hielo-deshielo (FT) y cristalización de sales (Sa) de la Calcarenita de Santa Pudia (SP), Travertino Amarillo (TA), Arenisca Ronda (AR) y Molinaza Roja (MR). Los resultados están expresados según el volumen intruido de mercurio (Incr. Pore Vol., en cm^3/g) frente al radio del poro (r , en μm)
