INFLUENCIA DE LA TEXTURA, DEL SISTEMA POROSO Y DEL ACABADO SUPERFICIAL EN LA DURABILIDAD DE ARENISCAS Y TRAVERTINO EXPLOTADOS EN ANDALUCÍA Y UTILIZADOS EN CONSTRUCCIÓN

Eduardo Molina Piernas
Tesis Doctoral
Junio 2015

Departamento de Mineralogía y Petrología

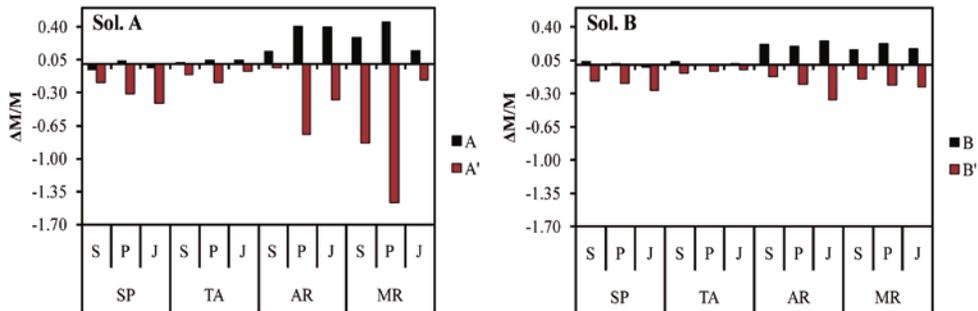
Figura VI-8. Diferencia de peso (en %) de la Calcarenita de Santa Pudía (SP), Travertino Amarillo (TA), Arenisca Ronda (AR) y Molinaza Roja (MR) en función del acabado superficial al corte de sierra (S), apomazado (P) y abujardado (J) en referencia a la solución A y a la solución B. Leyenda: A y B, diferencia de peso entre las probetas alteradas con la costra de yeso respecto a las sanas; A' y B', diferencia de peso entre las probetas alteradas limpias de la costra de yeso respecto a las sanas.

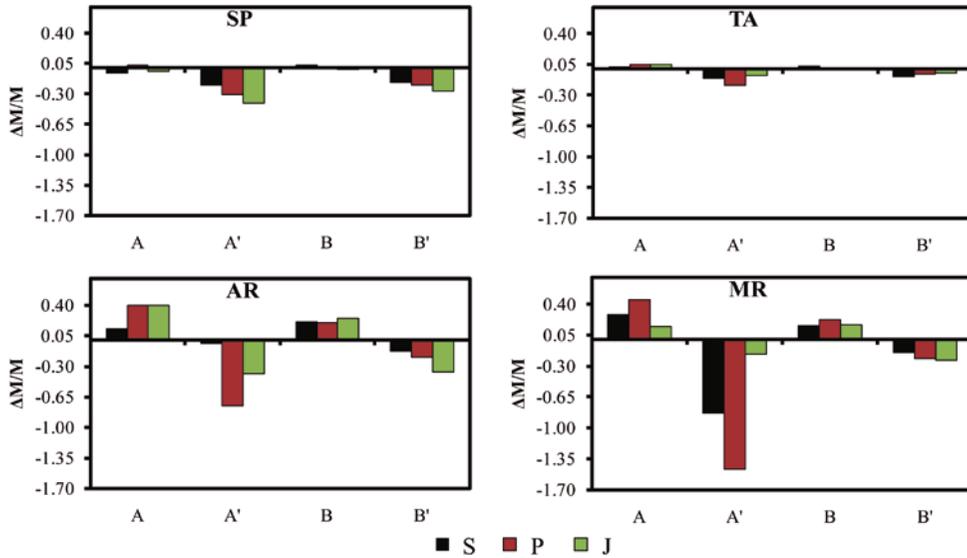
Figura VI-9. Diferencia de peso (en %) en función de los litotipos de la Calcarenita de Santa Pudia (SP), Travertino Amarillo (TA), Arenisca Ronda (AR) y Molinaza Roja (MR) y en referencia al acabado superficial al corte de sierra (S), apomazado (P) y abujardado (J) de las soluciones A y B. Leyenda: A y B, diferencia de peso entre las probetas alteradas con la costra de yeso respecto a las sanas; A' y B', diferencia de peso entre las probetas alteradas limpias de la costra de yeso respecto a las sanas.

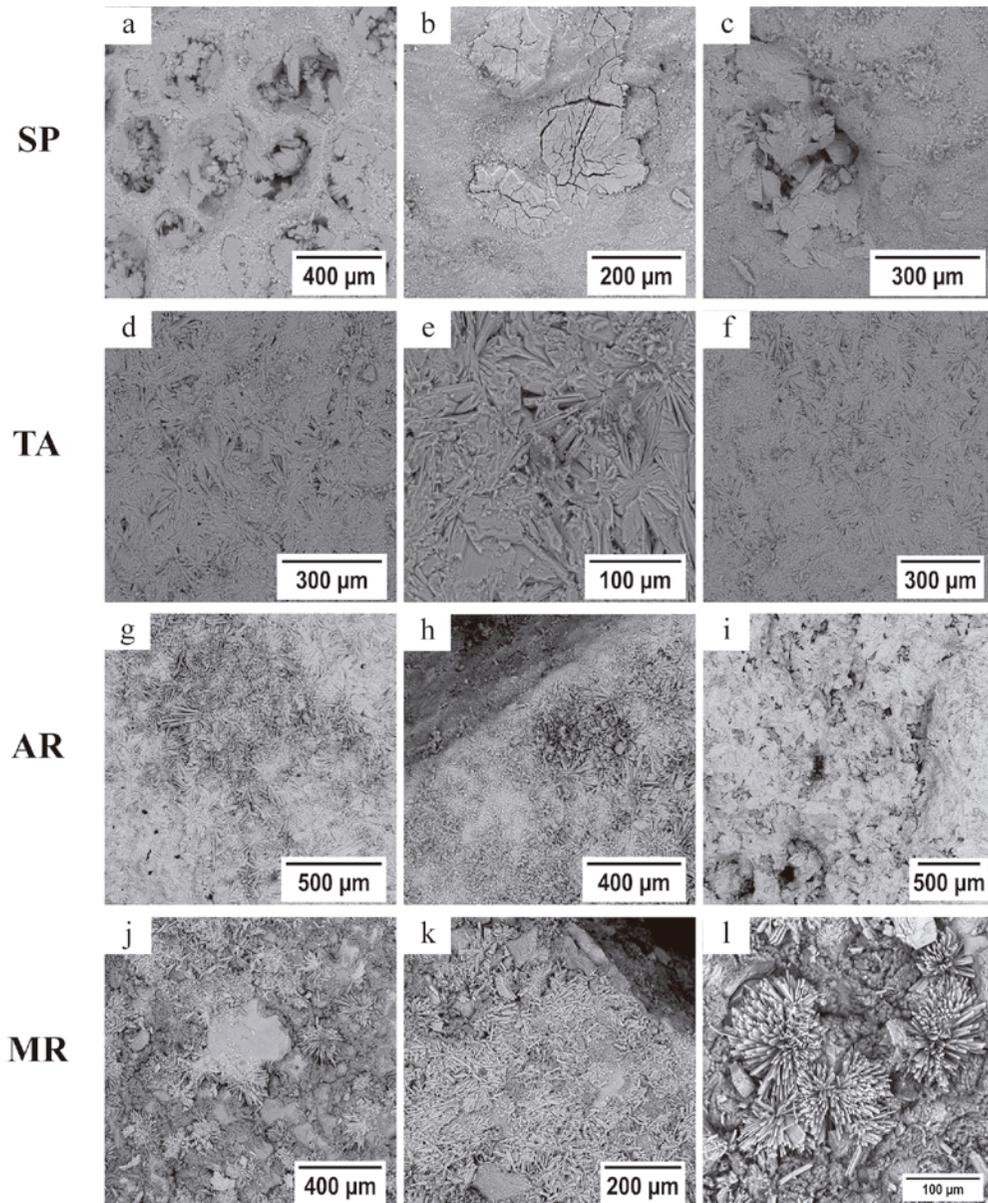
Figura VI-10. Microfotografías de ESEM de las muestras alteradas con la costra de yeso en las rocas de la Calcarenita de Santa Pudía (SP; a, b, c), Travertino Amarillo (TA; d, e, f), Arenisca Ronda (AR; g, h, i) Molinaza Roja (MR; j, k, l).

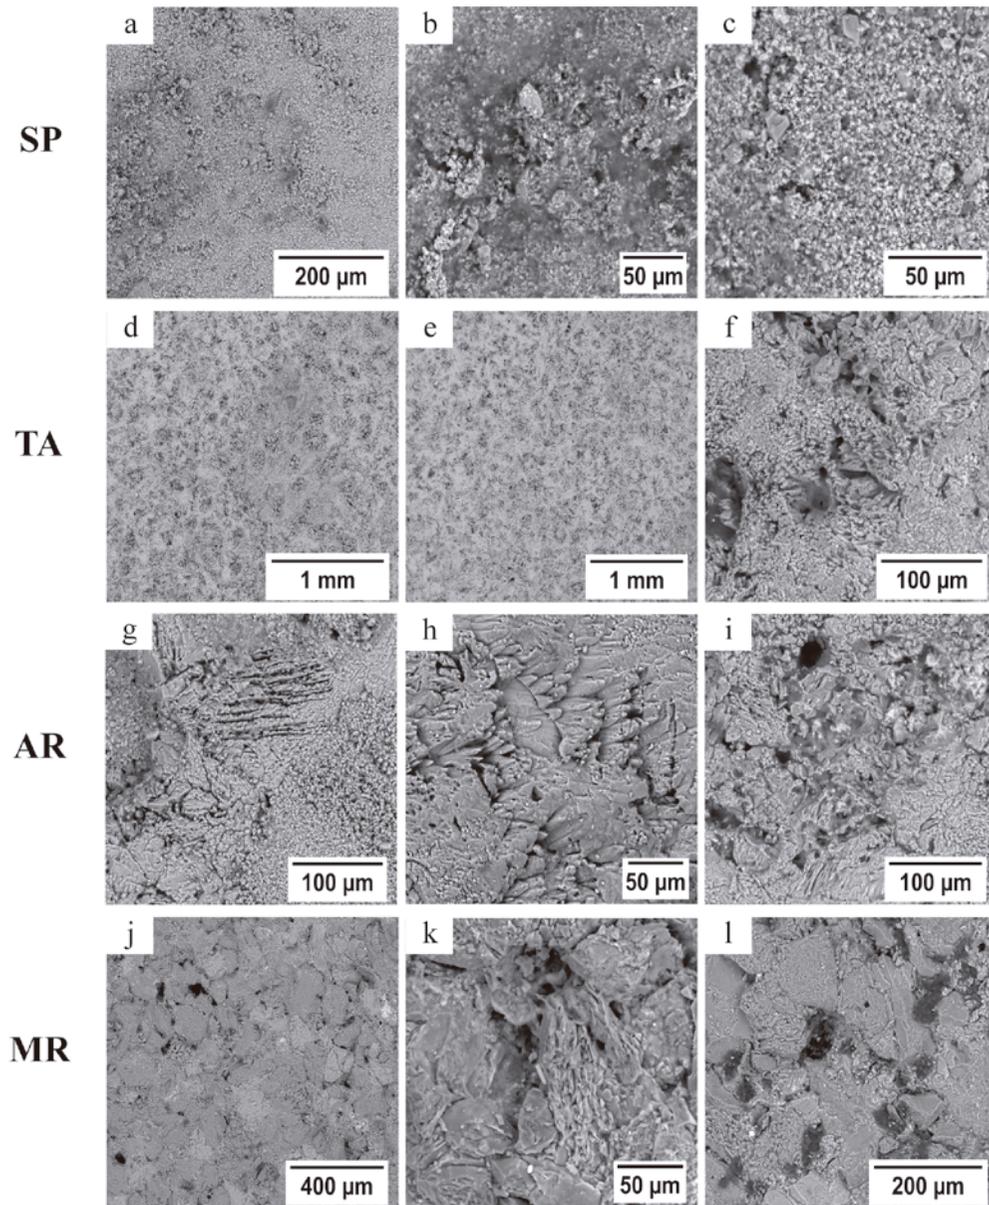
Figura VI-11. Microfotografías de ESEM de las muestras alteradas limpias de la costra de yeso en las rocas de la Calcarenita de Santa Pudia (SP; a, b, c), Travertino Amarillo (TA; d, e, f), Arenisca Ronda (AR; g, h, i) Molinaza Roja (MR; j, k, l).

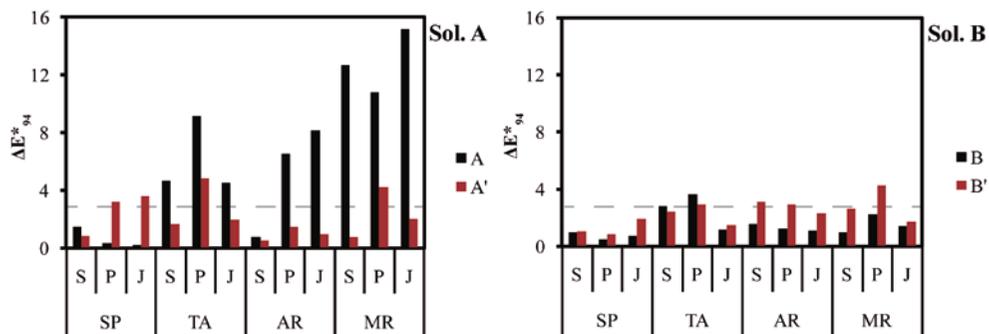
Figura VI-12. Diferencia de color (ΔE^*_{94}) de las rocas de la Calcarenita de Santa Pudia (SP), Travertino Amarillo (TA), Arenisca Ronda (AR) y Molinaza Roja (MR) en función del acabado superficial al corte de sierra (S), apomazado (P) y abujardado (J) tratadas con la solución A y la solución B. Leyenda: A y B, valor de las probetas alteradas con la costra de yeso; A' y B', valor de las probetas alteradas limpias de la costra de yeso. El límite de $\Delta E^*_{94} = 3$ se ha indicado con una línea discontinua de color gris.

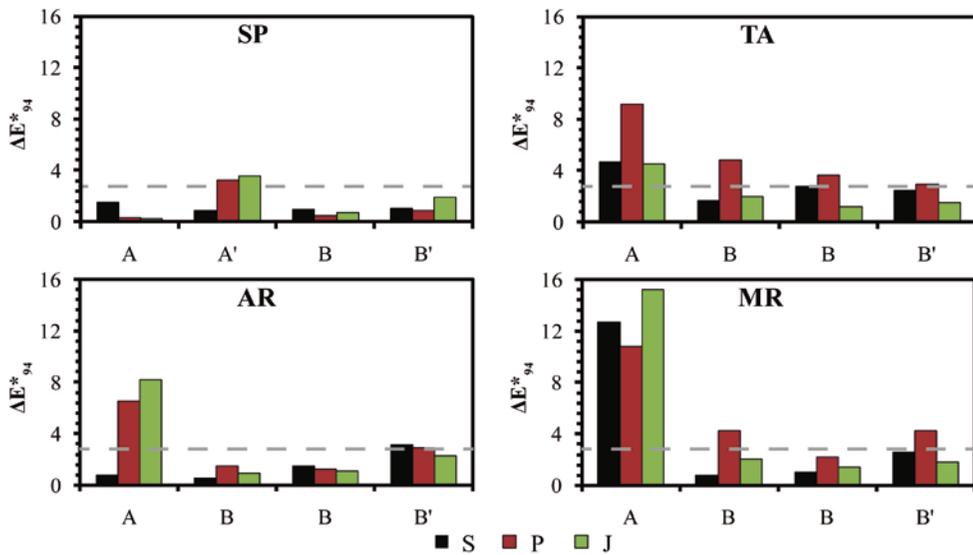
Figura VI-13. Diferencia de color (ΔE^*_{94}) en función de los litotipos de la Calcarenita de Santa Pudia (SP), Travertino Amarillo (TA), Arenisca Ronda (AR) y Molinaza Roja (MR) y en referencia al acabado superficial al corte de sierra (S), apomazado (P) y abujardado (J) de las soluciones A y B. Leyenda: A y B, valor de las probetas alteradas con la costra de yeso; A' y B', valor de las probetas alteradas limpias de la costra de yeso. El límite de $\Delta E^*_{94} = 3$ se ha indicado con una línea discontinua de color gris.

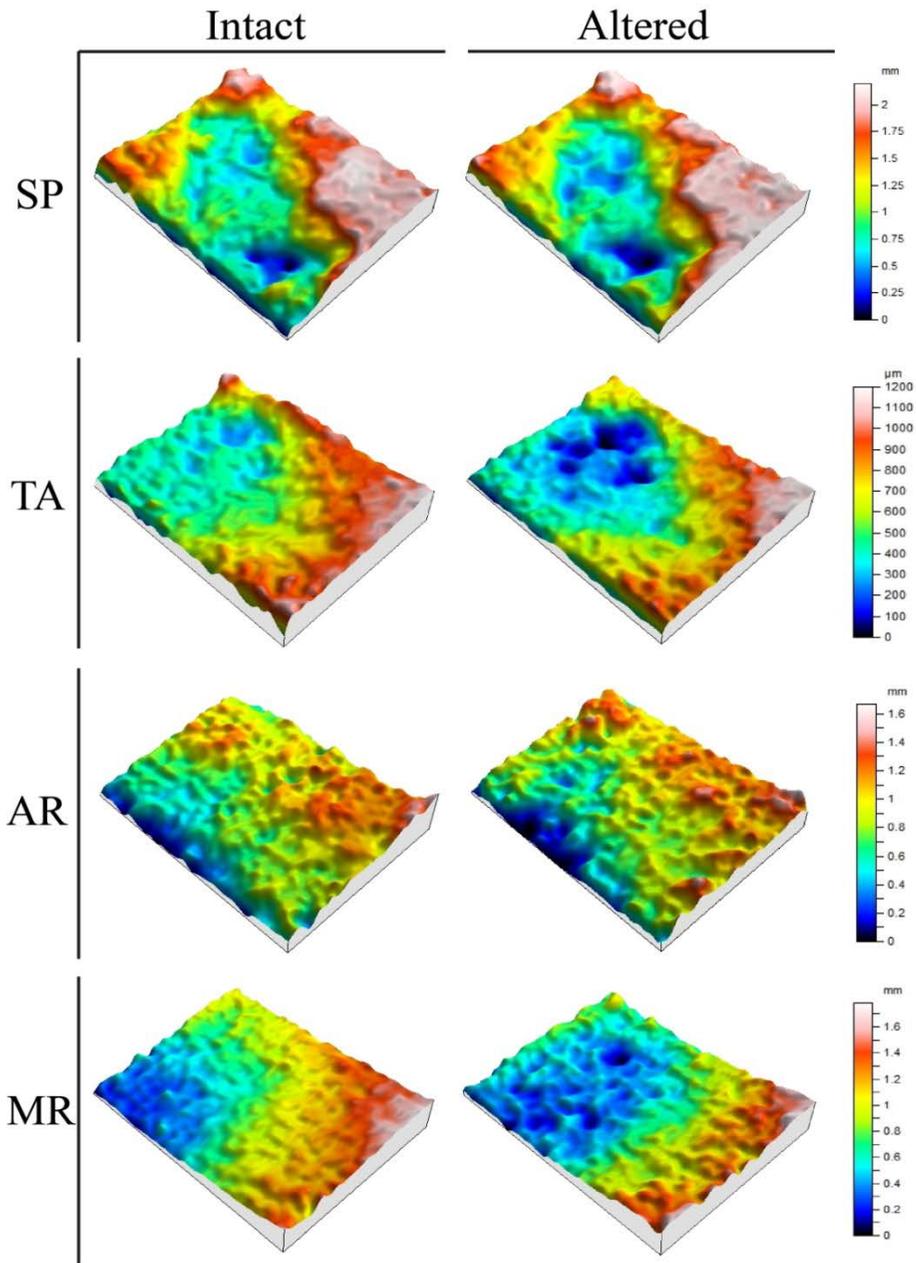
Figura VI-14. Mapas topográficos en 3D de la rugosidad de las muestras de la Calcarenita de Santa Pudía (SP), Travertino Amarillo (TA), Arenisca Ronda (AR) y Molinaza Roja (MR) con acabado abujardado (J) donde se muestra la diferencia (en mm o en μm) entre muestras sanas (Intact) y alteradas después de remover la costra de yeso (Altered).

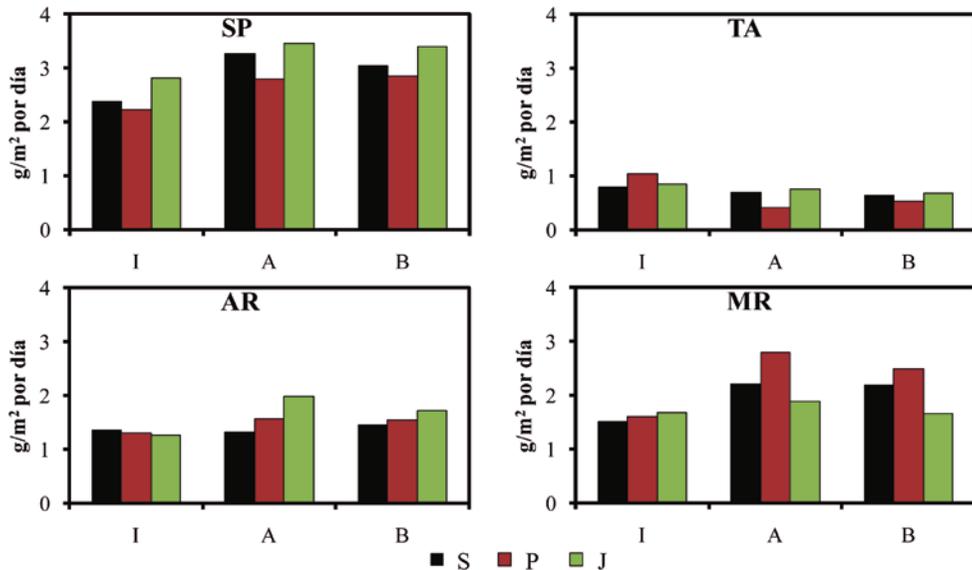
Figura VI-17. Valor de permeabilidad al vapor de agua (K_v , en g/m^2 por día) en función de los litotipos de la Calcarenita de Santa Pudía (SP), Travertino Amarillo (TA), Arenisca Ronda (AR) y Molinaza Roja (MR) y en referencia al acabado superficial al corte de sierra (S), apomazado (P) y abujardado (J) de las muestras sanas (I) y las alteradas mediante la solución A (A) y las de la solución B (B). Las probetas alteradas utilizadas estaban limpias de la costra de yeso.

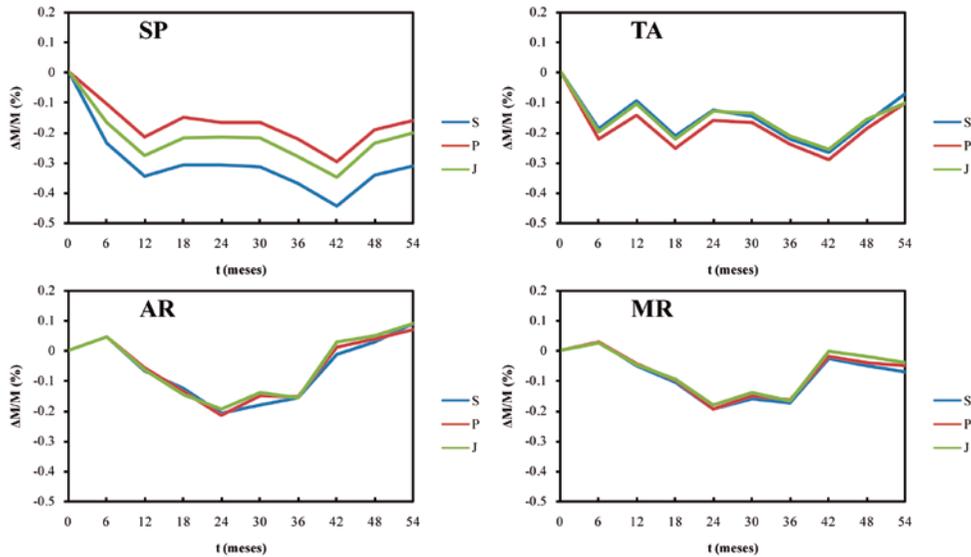
Figura VI-18. Variación del peso ($\Delta M/M$, en %) registrada cada seis meses (t) de las probetas de la Calcarenita de Santa Pudia (SP), Travertino Amarillo (TA), Arenisca Ronda (AR) y Molinaza Roja (MR) con los acabados superficiales al corte de sierra (S), apomazado (P) y abujardado (J) expuestas a la intemperie.

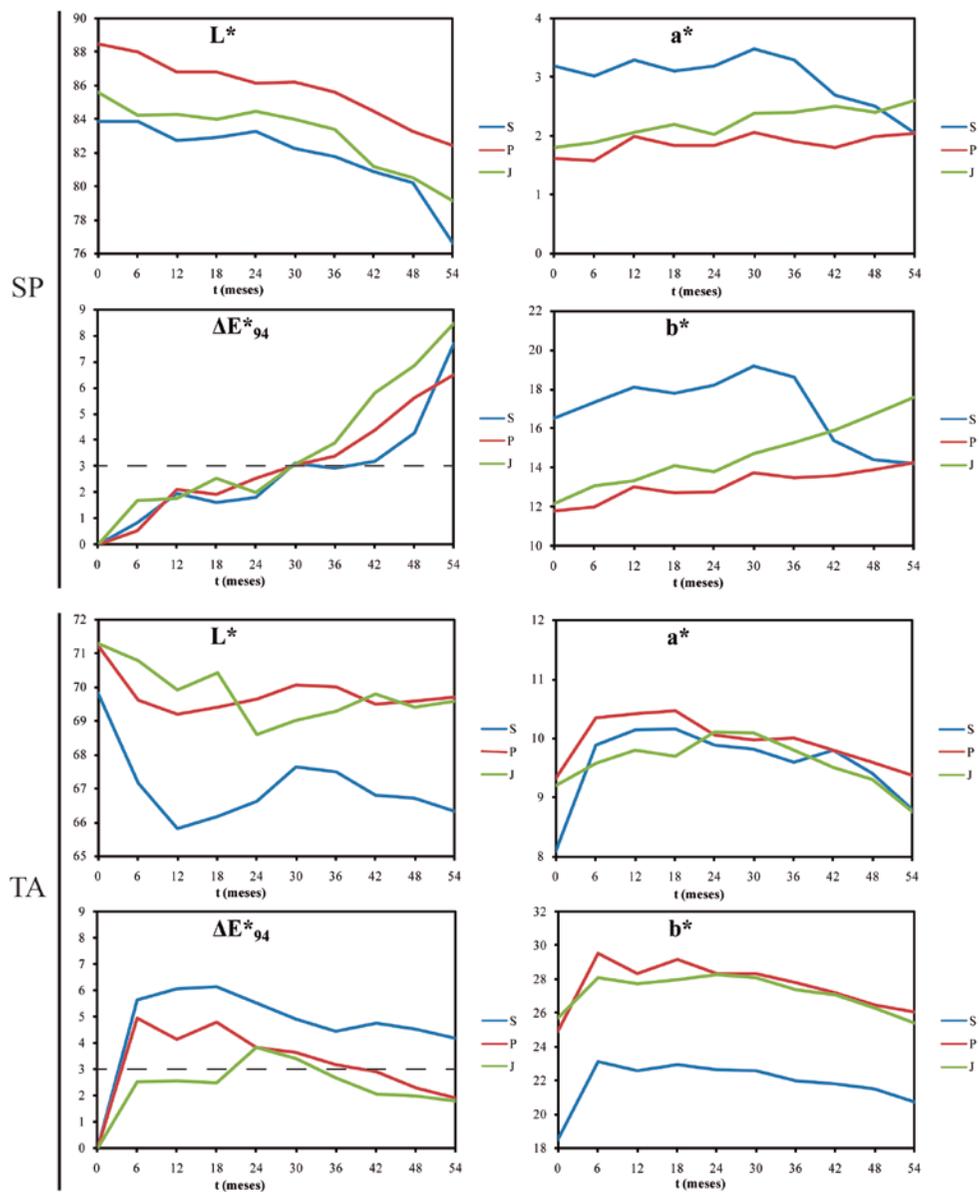
Figura VI-19. Variación de los parámetros triestímulo (L^* , a^* y b^*) y la diferencia de color (ΔE^*_{94}) registrados cada seis meses de la Calcarenita de Santa Pudía (SP) y Travertino Amarillo (TA) con los acabados superficiales al corte de sierra (S), apomazado (P) y abujardado (J) expuestas a condiciones reales.

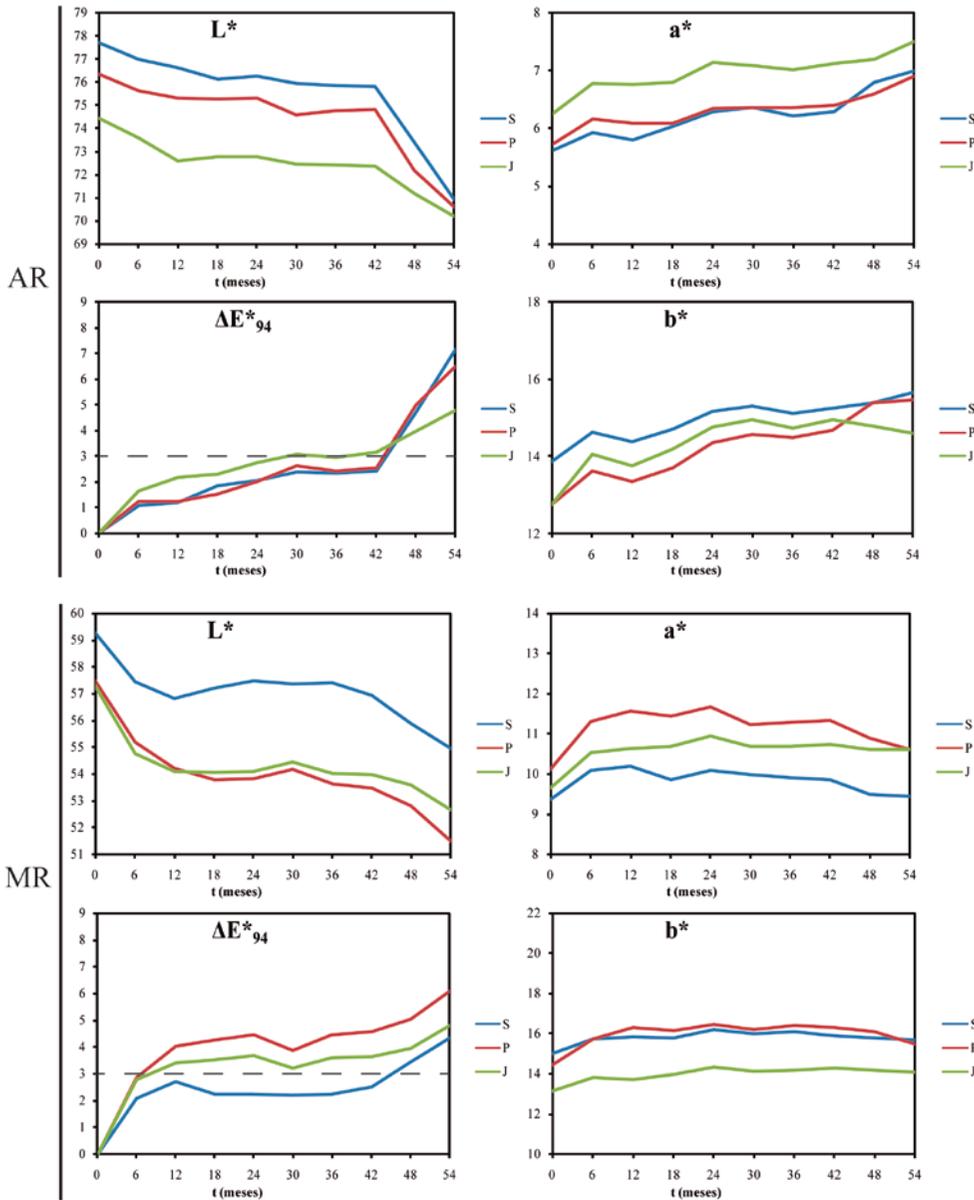
Figura VI-20. Variación de los parámetros triestímulo (L^* , a^* y b^*) y la diferencia de color (ΔE^*_{94}) registrados cada seis meses de las rocas de Arenisca Ronda (AR) y Molinaza Roja (MR) con los acabados superficiales al corte de sierra (S), apomazado (P) y abujardado (J) expuestas a condiciones reales.

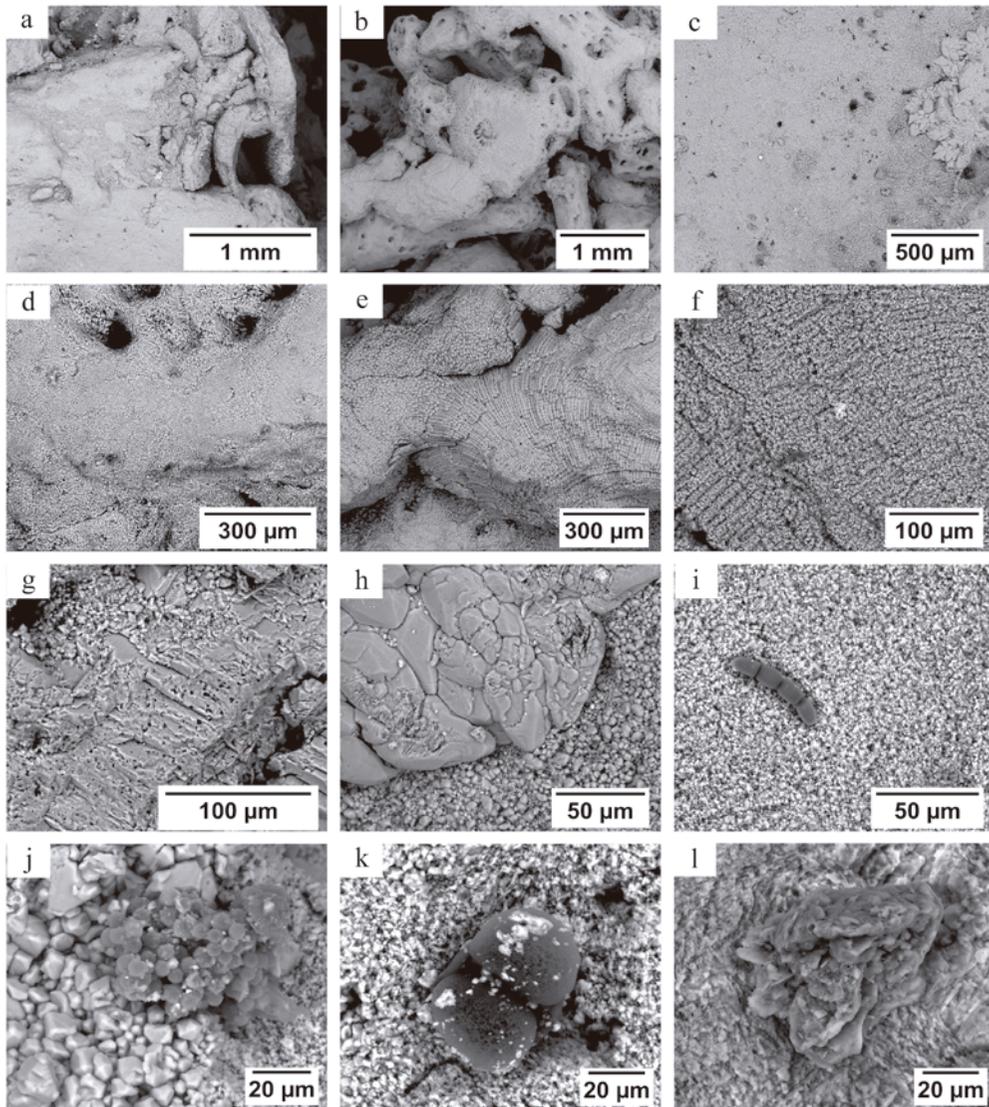
Figura VI-21. Microfotografías de ESEM de las probetas expuestas a la intemperie de la Calcarenita de Santa Pudía (SP) durante 1 y 2 años. Leyenda: aspecto general de la textura, materia orgánica y fisuras (a, b, c, d, e); fisura intraclástica (f); daños en los cristales de calcita por pozos de disolución (g), disolución de esparita (h), pérdida de cristales de micrita (h, i, k); microorganismos (i, j), espora (k) y partículas de materia orgánica sin definir (l).

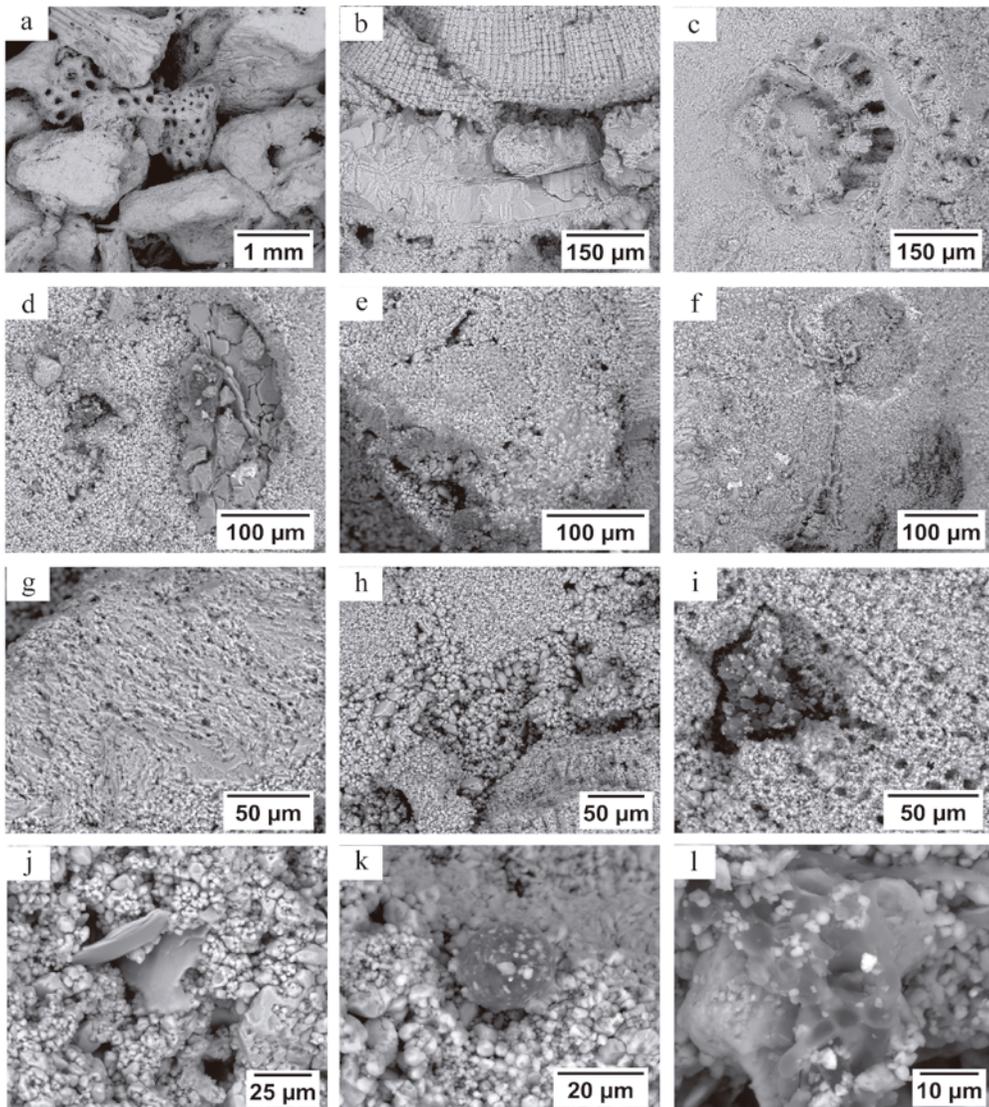
Figura VI-22. Microfotografías de ESEM de las probetas expuestas a la intemperie de la Calcarenita de Santa Pudía (SP) durante 3 y 4 años. Leyenda: aspecto general de la textura (a, b, c); deterioro por pérdida de cristales de micrita (d, e, h), por pozos de disolución (g), por la presencia de matriz arcillosa (j) y asociado a materia orgánica (d, f, i, k, l).

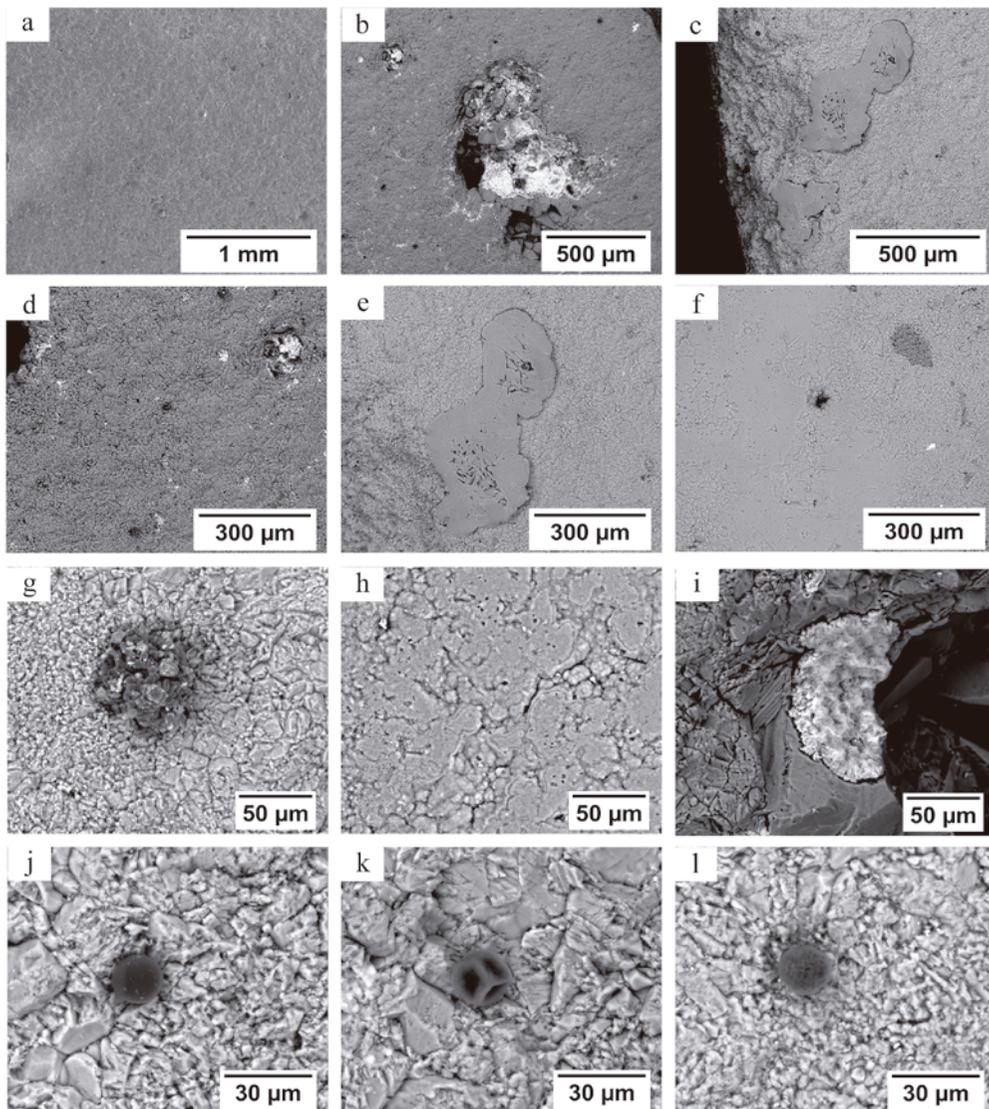
Figura VI-23. Microfotografías de ESEM de las probetas expuestas a la intemperie del Travertino Amarillo (TA) durante 1 y 2 años. Leyenda: aspecto general de la textura (a-f) con cristales de yeso (c, e) y materia orgánica (d, f); disolución de los bordes de los cristales de calcita (g-l); presencia de partículas procedentes de la combustión (j) y esporas (k, l).

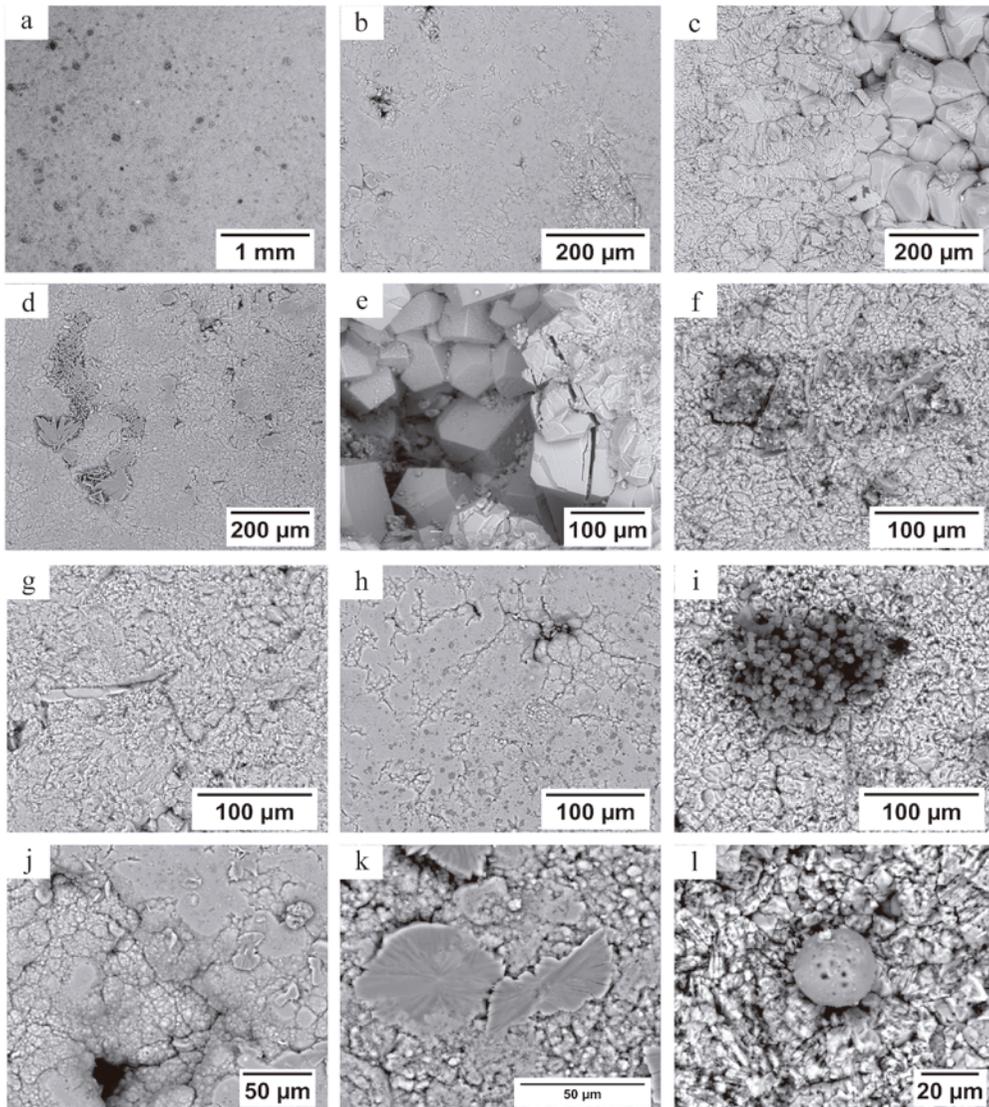
Figura VI-24. Microfotografías de ESEM de las probetas expuestas a la intemperie del Travertino Amarillo (TA) durante 3 y 4 años. Leyenda: aspecto de una zona rica (a) y otra limpia (b) de materia orgánica; detalle del deterioro de los cristales de micrita (c, e, l) y fisuración de un cristal de esparita (e); presencia de yeso (d, j, k); presencia de microorganismos (i) y de partículas procedentes de la combustión (l).

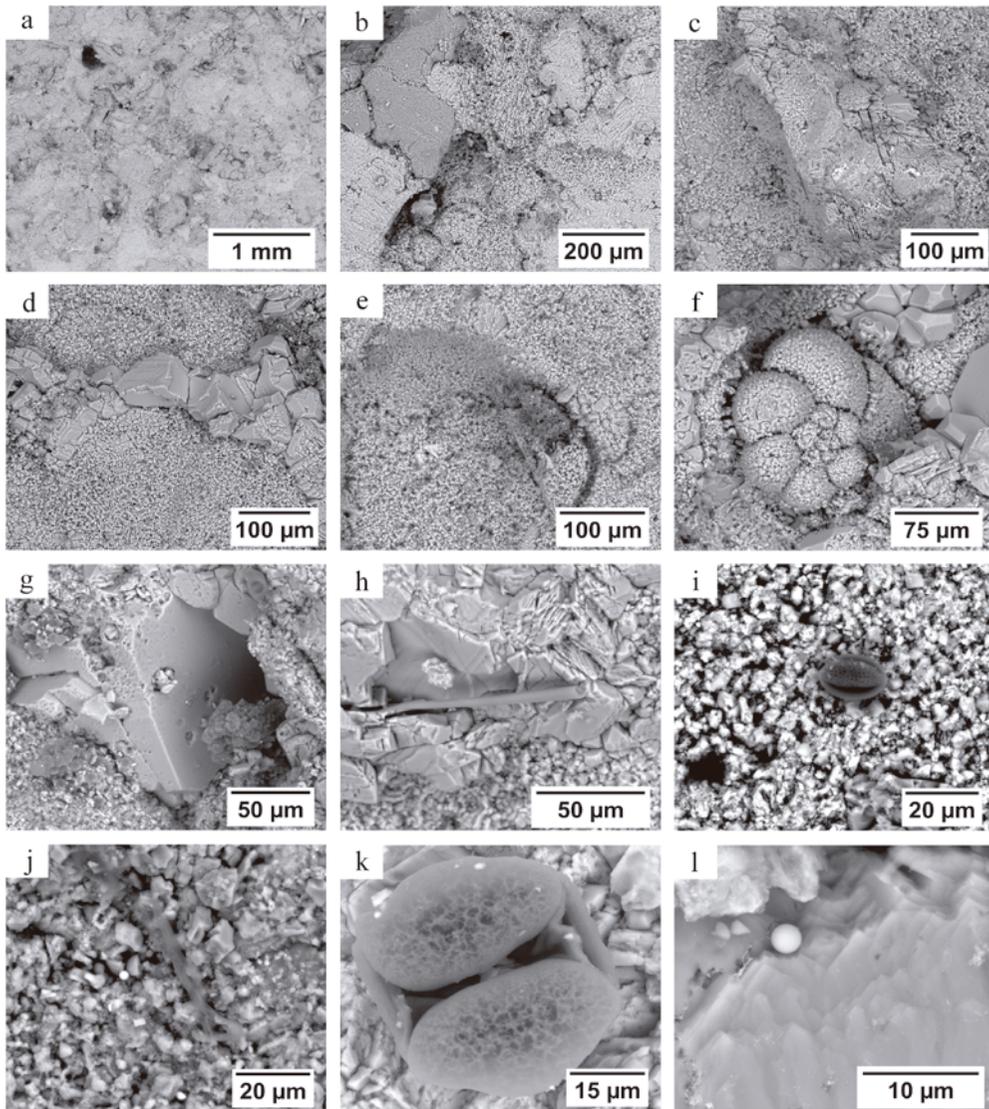
Figura VI-25. Microfotografías de ESEM de las probetas expuestas a la intemperie de la Arenisca Ronda (AR) durante 1 y 2 años. Leyenda: aspecto general con rasgos de deterioro (a, b) llegando incluso a aparecer fisuras (b, c); detalle del deterioro de cristales de micrita en contacto con esparita (d), asociado a los microfósiles (e, f), al yeso (g), a hifas de hongos (h); película mucilaginosa (i, j, k) y de partículas esféricas de combustión ricas en Si y Fe (l).

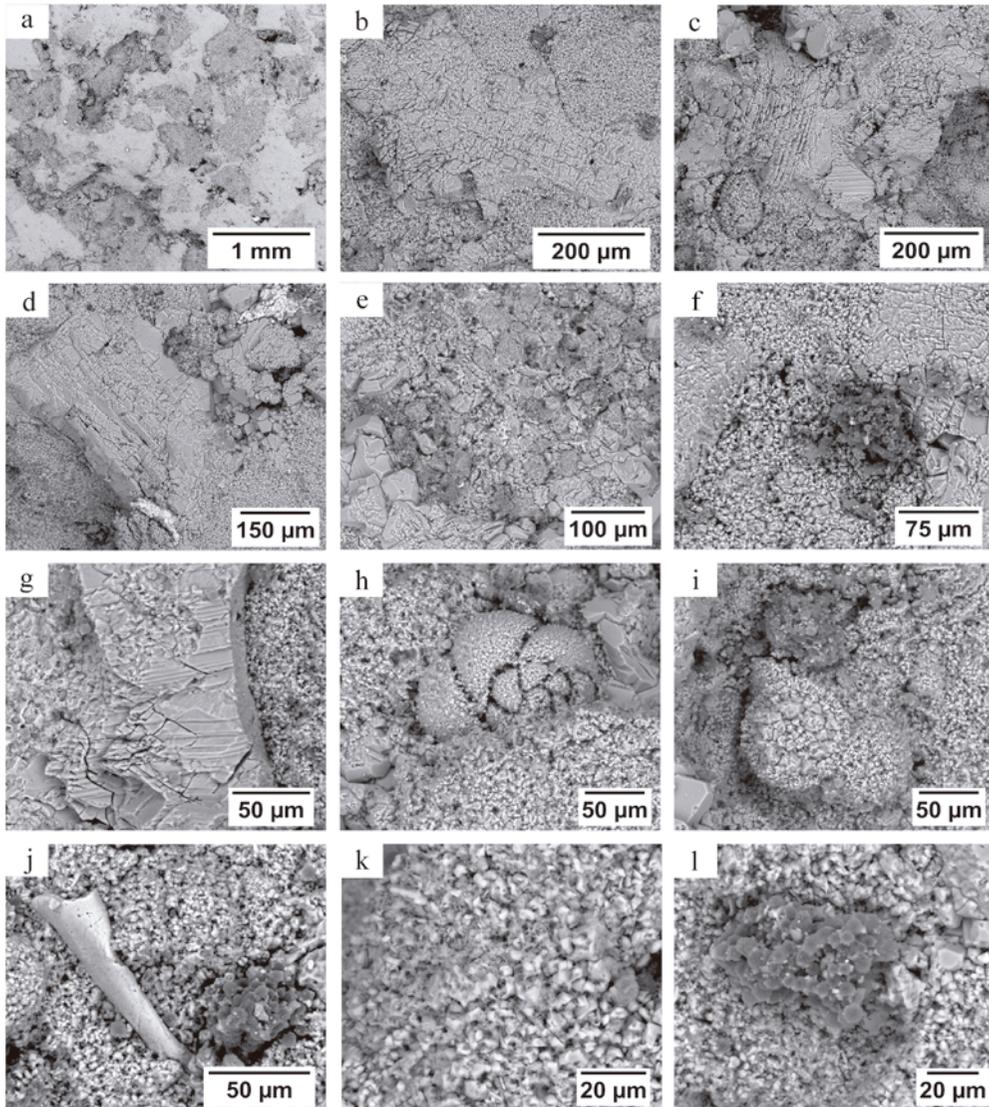
Figura VI-26. Microfotografías de ESEM de las probetas expuestas a la intemperie de la Arenisca Ronda (AR) durante 3 y 4 años. Leyenda: pérdida de material ligada a los clastos de micrita (a); diferencia en el daño ocurrido según los cristales de esparita y micrita (b); detalle del deterioro por disolución por los planos de exfoliación (c, d, g) con presencia de fisuras (c, e, g); disgregación y pérdida de cristales de micrita (c-l) asociados a las cámaras de los microfósiles (h, i) o a la materia orgánica (f, i, j, k, l).

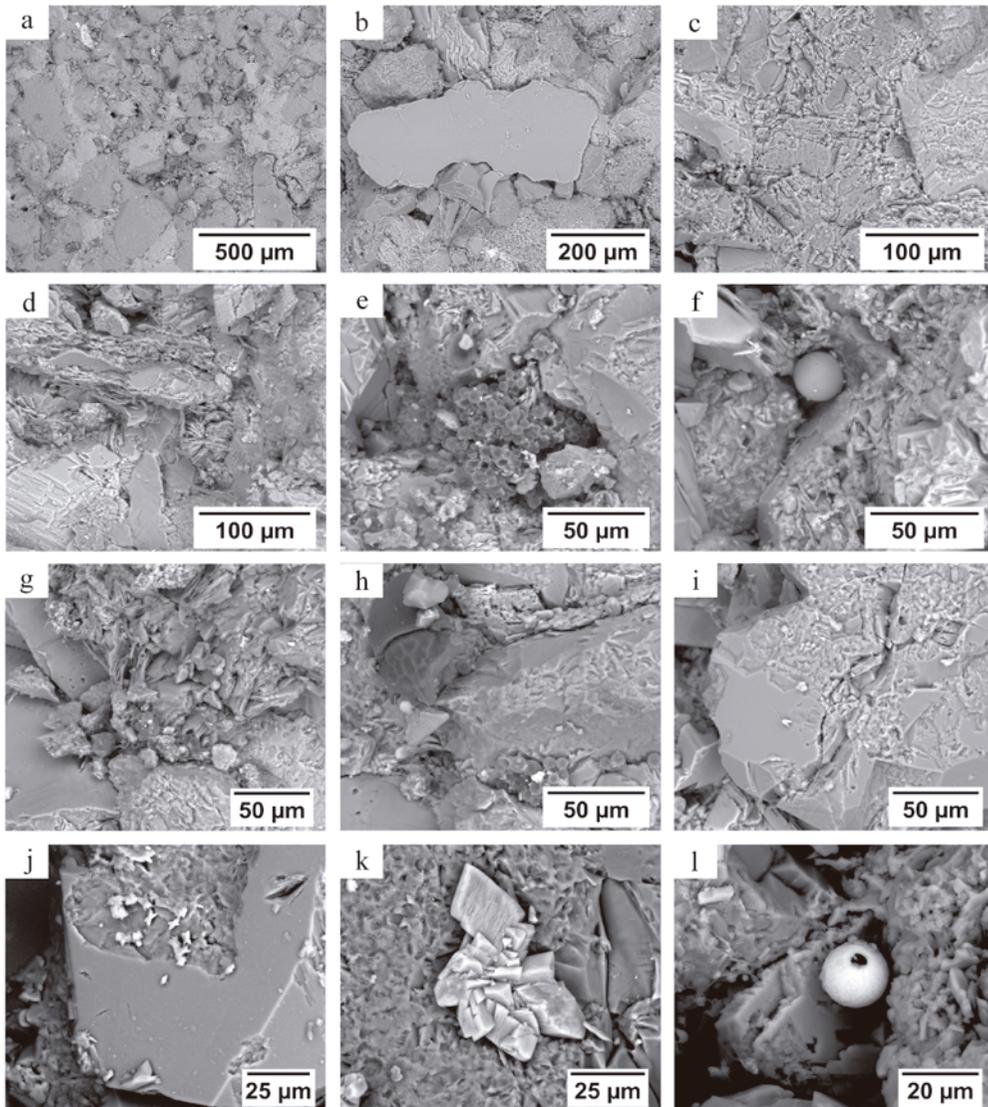
Figura VI-27. Microfotografías de ESEM de las probetas expuestas a la intemperie de la Molinaza Roja (MR) durante 1 y 2 años. Leyenda: detalle de la pérdida de material cementante (a, b), con una importante alteración de los cristales de feldespato potásico (c) que llegan incluso a fracturarse (i) y de la matriz arcillosa (d, e, g); presencia de microorganismos (e); partículas esféricas procedentes de combustión (f); ácaro (h); cristales de yeso (j, k); partícula esférica rica en Fe, Si y C (l).

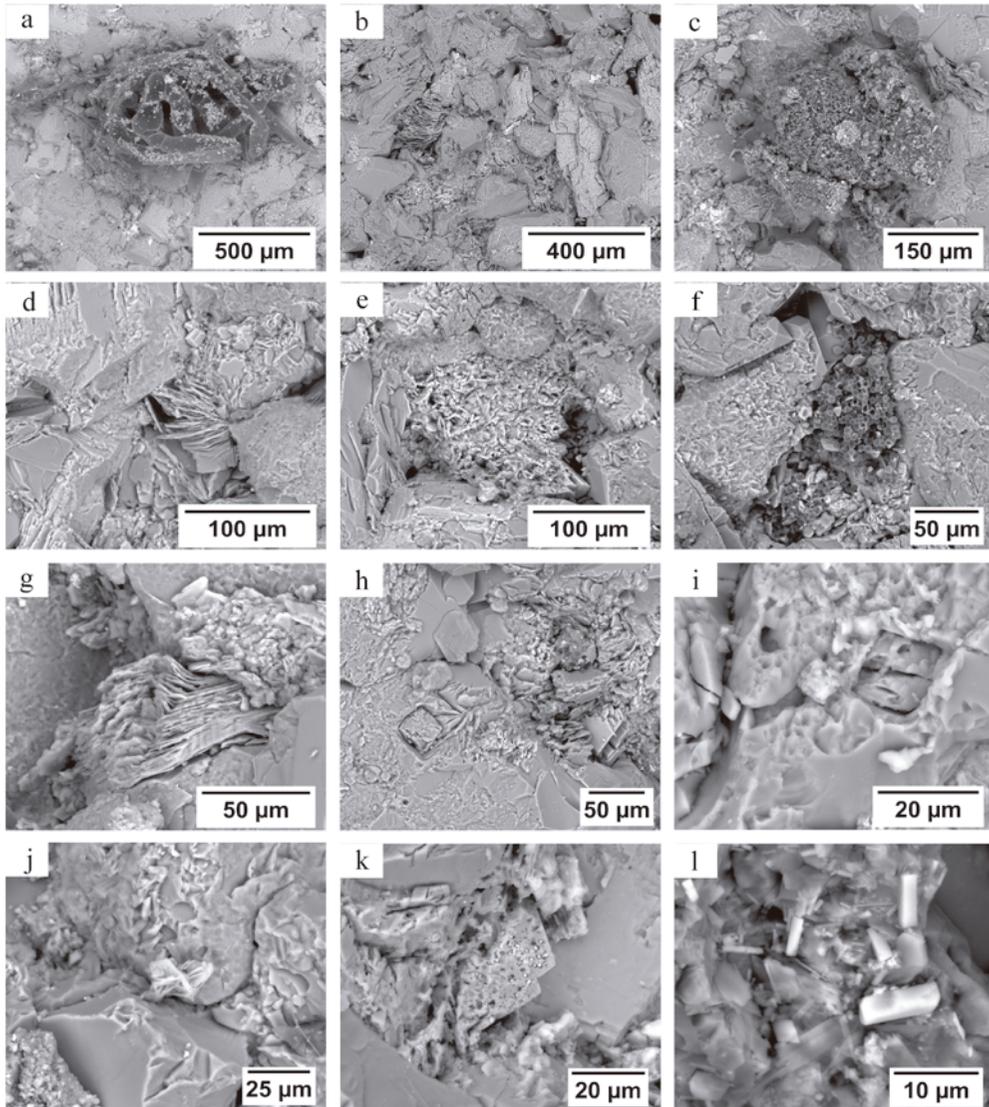
Figura VI-28. Microfotografías de ESEM de las probetas expuestas a la intemperie de la Molinaza Roja (MR) durante 3 y 4 años. Leyenda: detalle de zonas con abundante microorganismos (a, c, f); zonas con pérdida de material cementante (b); detalle de la alteración de filossilicatos por aumento del espaciado interlámina (b, g), del cemento carbonatado (e), de cristales de dolomita (h, i), y de cristales de feldespato potásico (h, j); yeso asociado dolomita (i), a feldespato potásico (j), al cemento carbonatado (k) y a la matriz arcillosa (l).

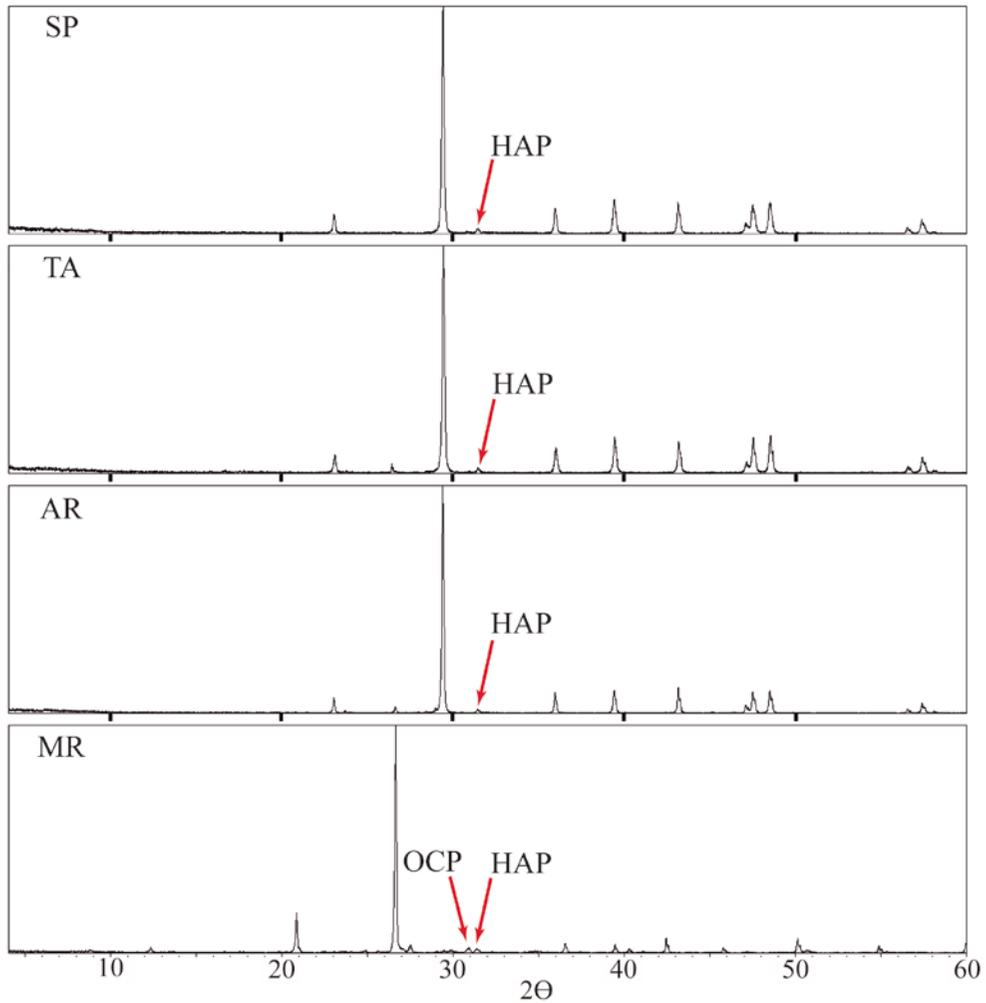
Figura VII-1. Difractogramas de muestras consolidadas de la Calcarenita de Santa Pudía (SP), Travertino Amarillo (TA), Arenisca Ronda (AR) y Molinaza Roja (MR). Leyenda: HAP, hidroxiapatito; OCP, fosfato octacálcico. En el eje de abscisas se indica el valor del ángulo 2θ .

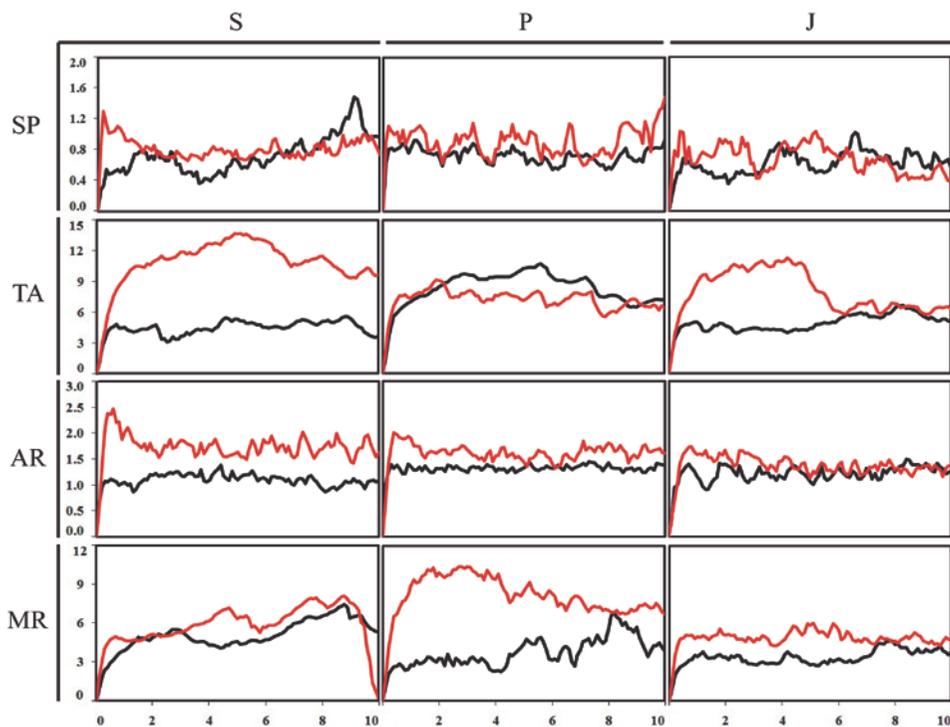
Figura VII-3. Curvas de resistencia al drilling de muestras sanas no tratadas (línea negra) y tratadas (línea roja) de la Calcarenita de Santa Pudía (SP), Travertino Amarillo (TA), Arenisca Ronda (AR) y Molinaza Roja (MR) en función de los acabados al corte de sierra (S), apomazado (P) y abujardado (J). Los valores de resistencia están representados en el eje de ordenadas (R_D , en N/mm) y la profundidad de la penetración (en mm) en el de abscisas.

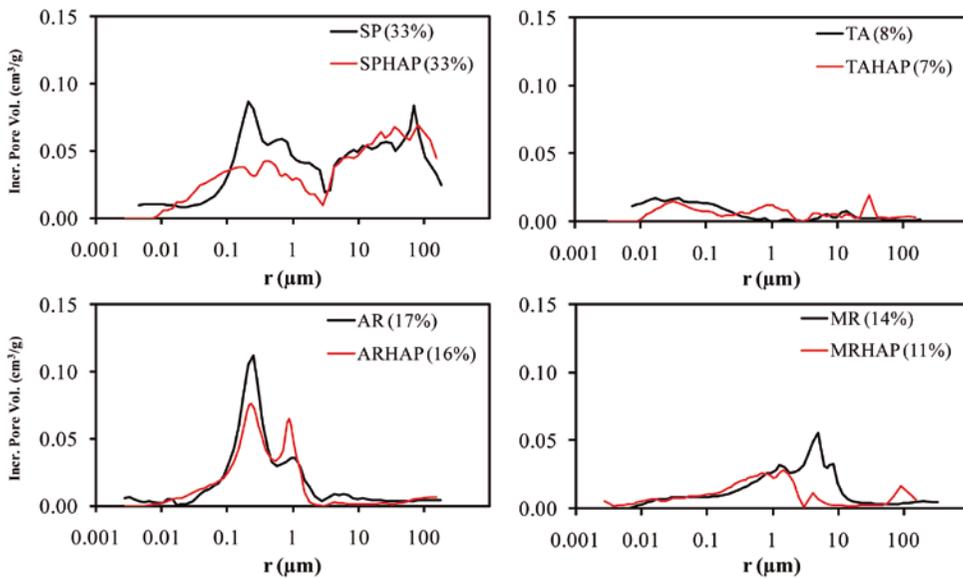
Figura VII-6. Curvas de distribución porométrica obtenidas a partir de PIM en muestras sanas no tratadas (línea negra) y tratadas (línea roja) de la Calcarenita de Santa Pudía (SP), Travertino Amarillo (TA), Arenisca Ronda (AR) Molinaza Roja (MR). Los resultados están expresados según el volumen intruido de mercurio (Incr. Pore Vol, en cm^3/g) frente al radio de poro (r , en μm).
