MÁSTER AVANCES EN RADIOLOGÍA DIAGNÓSTICA Y TERAPÉUTICA Y MEDICINA FÍSICA

TRABAJO FIN DE MÁSTER

HALLAZGOS ECOGRÁFICOS EN LAS ROTURAS TENDINOSAS DEL TOBILLO Y SU CORRELACIÓN CON IMÁGENES DE TC Y RM.

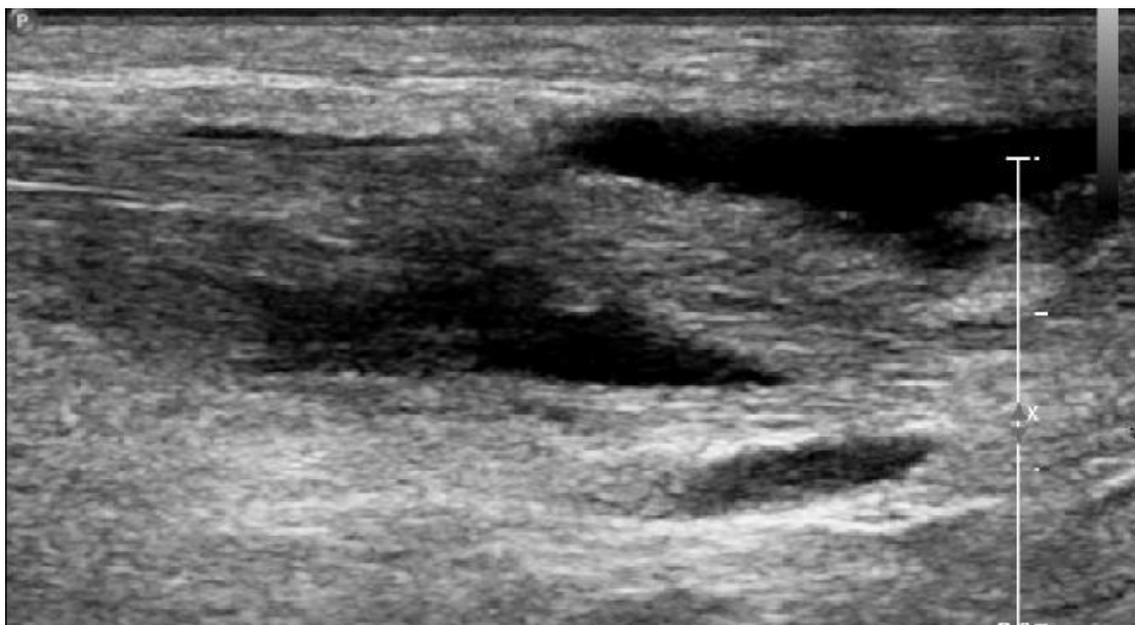
Fig 1. Ecografía en plano longitudinal del tobillo derecho. Se aprecia heterogeneidad y adelgazamiento de las fibras del tendón peroneo corto con abundante líquido peritendinoso. Hallazgos compatibles con rotura parcial tipo II.

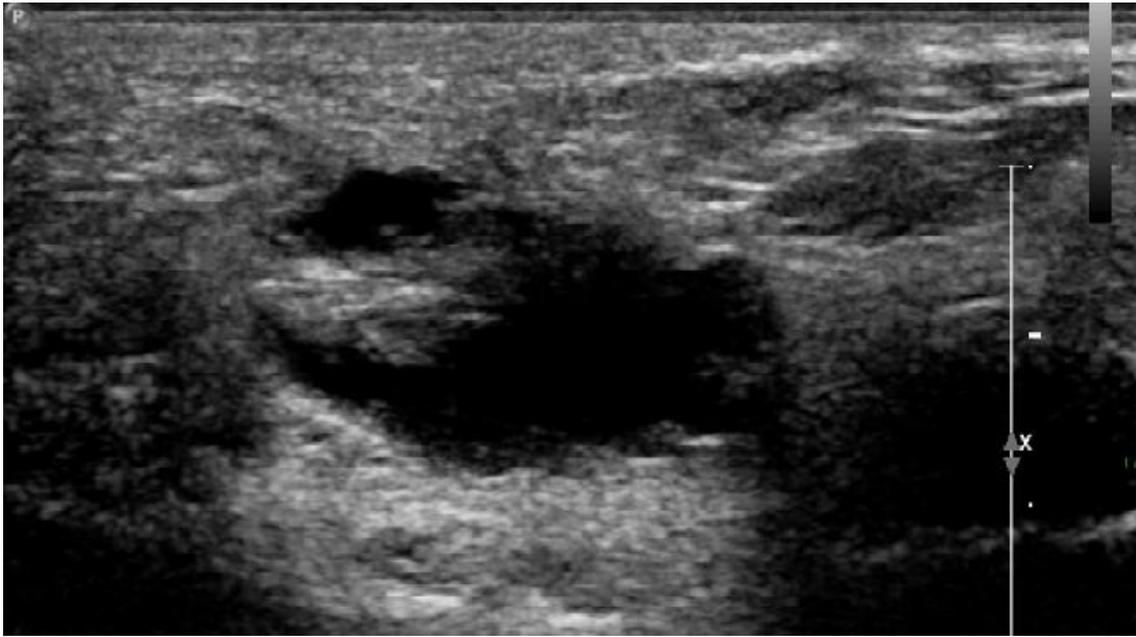
Fig 2. Ecografía en plano axial de tobillo derecho. Se aprecia adelgazamiento y heterogeneidad de las fibras del tendón peroneo con abundante líquido peritendinoso. Compatible con rotura parcial tipo II.

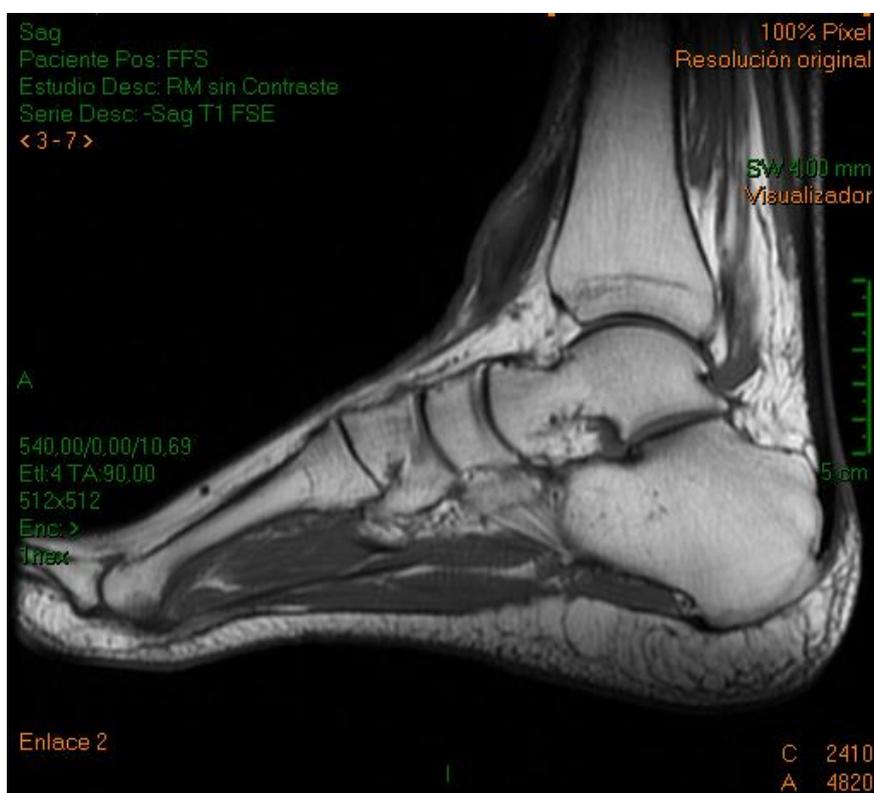
Fig 3. RM sin contraste intravenoso, sagital T1-FSE. Engrosamiento fusiforme del tendón tibial anterior del tobillo izquierdo en su extremo distal con aumento de la intensidad de señal. Hallazgos compatibles con rotura parcial tipo I.

-Rotura parcial tipo I: Pueden verse patrones diferentes de roturas parciales de los tendones del tobillo. Pueden ser intersticiales o intratendinosas, en las que el tendón está más o menos engrosado con alteración de su ecoestructura y con un defecto lineal u ovalado en su interior. Este patrón es más frecuente en las roturas del tendón tibial anterior y sobre todo del tibial posterior.

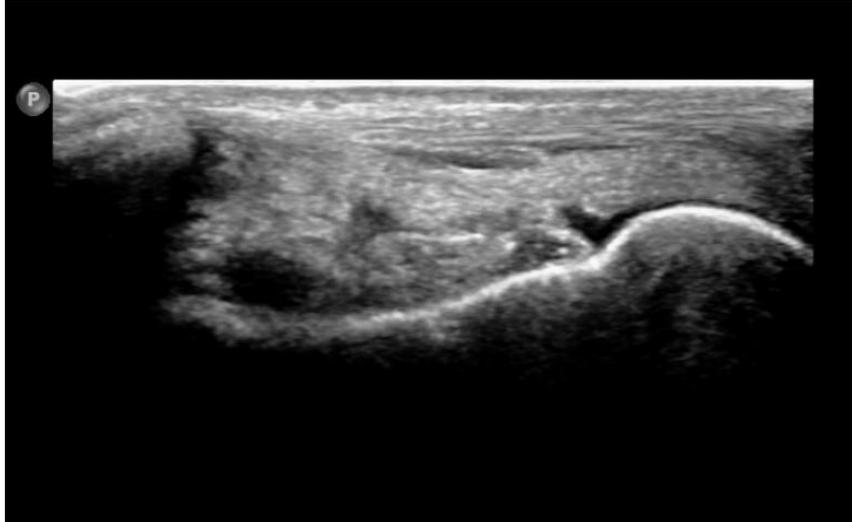
Fig 4. Ecografía en plano longitudinal del tobillo. Se aprecia engrosamiento del tendón tibial anterior, con abombamiento de su contorno y discreta heterogeneidad periférica. El tendón está continuo en todo su trayecto y se acompaña de engrosamiento de su vaina y discreta cantidad de líquido alrededor. Hallazgos sugerentes de rotura parcial tipo II en evolución.

-Rotura parcial tipo II: Es un estadio más avanzado y consiste en el adelgazamiento y/o bifurcación de las fibras del tendón en dos partes que distalmente se vuelven a unir. Esto es más frecuente en las roturas del tendón peroneo corto.

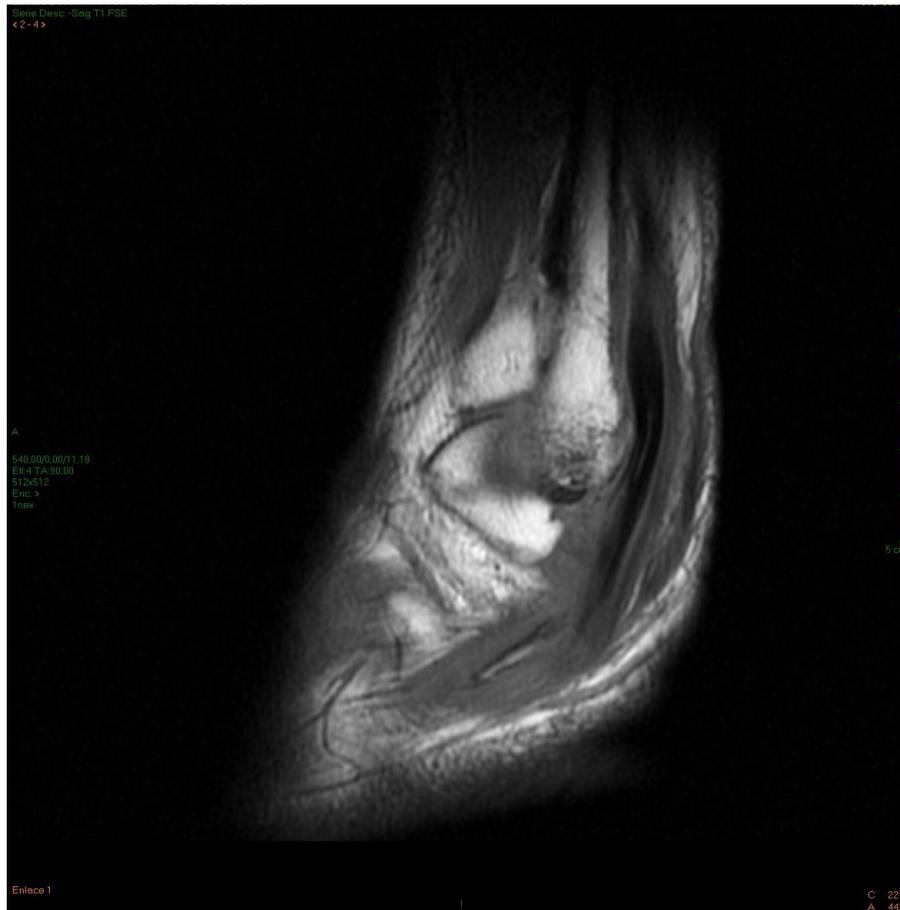
Fig 5. RM sin contraste intravenoso sagital T1-FSE de tobillo. Ambos tendones peroneos se encuentran engrosados y con aumento de la intensidad de señal de los mismos así como del tejido celular subcutáneo, con pérdida de visualización de los mismos en la cara lateral del calcáneo y retracción de los cabos. Hallazgos compatibles con rotura completa.

-Rotura completa: Solución de continuidad de todas las fibras tendinosas en el plano longitudinal, frecuentemente con retracción de los márgenes desgarrados. Si la rotura es aguda, en el lugar del defecto tendinoso se observa líquido, debris o hematoma y si la rotura es crónica se verá tejido de granulación o fibrosis hipoecóica.
