LAS PINTURAS MURALES DE *CASTULO*. PRIMERAS APORTACIONES A LA CARACTERIZACIÓN DE MATERIALES Y TÉCNICAS DE EJECUCIÓN

WALL PAINTINGS IN *CASTULO*. FIRST CONTRIBUTIONS TO THE CHARACTERIZATION OF MATERIALS AND TECHNIQUES

En este artículo se presenta la investigación que se está llevando a cabo sobre las pinturas murales de la Sala del Mosaico de los Amores en el Conjunto Arqueológico de *Castulo*, en Linares (Jaén). Durante la campaña efectuada en el año 2011, se descubrió una estancia que albergaba una decoración musivaria y parietal de gran calidad datada en el s. I-II d.C. Parte de esa decoración parietal, concretamente la correspondiente al muro oeste, fue encontrada derrumbada sobre el pavimento, y trasladada a los laboratorios de la Universidad de Granada para su intervención de consolidación y restauración. Dado que apenas existía información sobre pintura mural en *Castulo*, se está realizando un estudio de las pinturas, en el que se está llevando a cabo la caracterización de materiales y de su técnica de ejecución, como paso previo a su restauración. Estos análisis han permitido identificar una capa pictórica muy rica, constituida por tonos verdes, rojos, ocre, blancos y neg

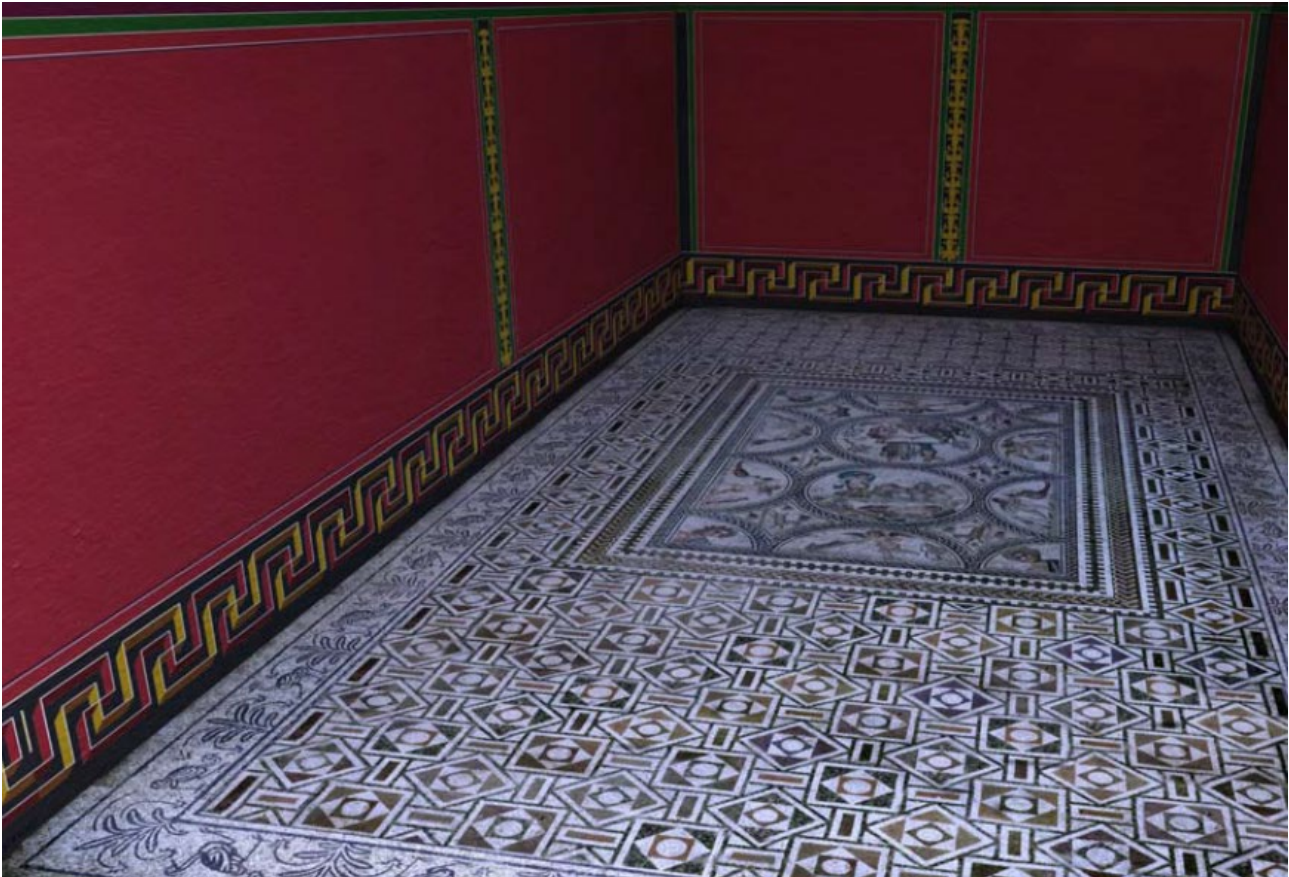
Figura 2: Reconstrucción virtual creada por F. Arias de Haro, del equipo de FORVM MMX, de la Sala del Mosaico de los Amores (Jiménez Morillas, 2014, 93). Esta infografía fue realizada en el momento de la excavación cuando todavía no había comenzado el estudio de los revestimientos, por lo que presenta algunas inexactitudes.

Como ya se ha mencionado, las pinturas que aquí se presentan pertenecen al revestimiento parietal de la Sala del Mosaico de los Amores (Fig. 2). Esta estancia, de 6x12 m aproximadamente, pertenece a un edificio público fechado a finales del siglo I (Jiménez Morillas, 2014, 89-103), y conserva *in situ* prácticamente todo el zócalo de la decoración parietal, a excepción del muro que aquí se trata, el del lado oeste, que apareció tumbado en sus totalidad, con una altura estimada de 3,80 m.

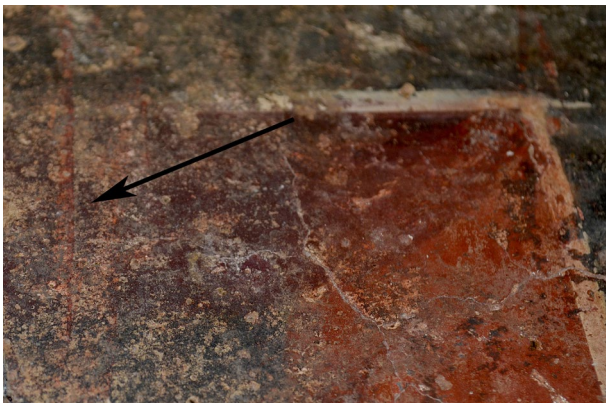
Figura 4: Dibujo preparatorio.

Por otro lado, tal y como se indica en publicaciones sobre pintura mural romana, el dibujo preparatorio podía realizarse siguiendo tres procedimientos distintos: con el trazo de un pincel, mediante un cordel para marcar las líneas maestras, o bien, con incisiones a punta seca (Famiglietti *et alii*, 2001, 19-23; Olmos Benlloch, 2006, 33). La pérdida de parte del color en la capa pictórica permite observar estos trazos que, en ocasiones, se hacen más evidentes con la ayuda de luz rasante. Se

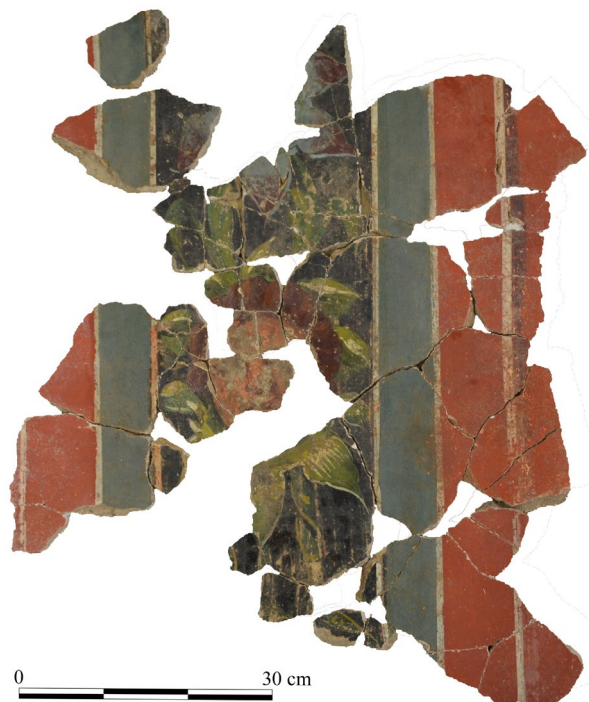
Figura 6: Detalle de la decoración de uno de los candelabros. El estado de degradación de la pintura no permite distinguir con claridad si el motivo central es una cabeza humana o un motivo vegetal.

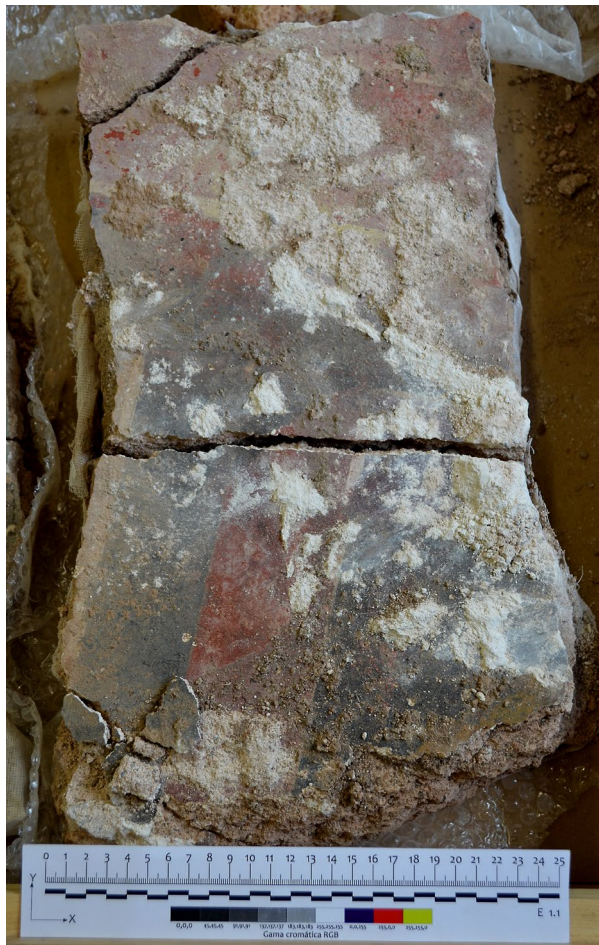
Figura 7: Estado de conservación de los revestimientos murales.

Si bien el estado de conservación de estas pinturas murales es mejor de lo que cabría esperar, es cierto que presentan graves alteraciones (Fig. 7).

Como consecuencia del derrumbe del revestimiento de pintura mural y del peso que ha soportado, se han producido fracturas y grandes pérdidas de material, presentándose los fragmentos conservados con fisuras, grietas y gran cantidad de pequeños desprendimientos de mortero y capa pictórica que se han descontextualizado

de su procedencia original. Asimismo, la humedad y la migración de sales han sido responsables de que el mortero se presente muy disgregado, en ocasiones pulverulento, lo que dificulta sobremanera la manipulación de los fragmentos de pintura mural y su traslado.

Este mismo factor de alteración ha provocado, a su vez, que la capa pictórica se presente pulverulenta y descohesionada, especialmente en los grandes paneles rojos. La policromía ha sufrido un gran deterioro, presentando áreas muy extensas de concreciones carbonatadas y depósitos de tierra, derivados de la procedencia arqueológica de las pinturas, que ocultan la superficie e impiden la comprensión y legibilidad de la obra.

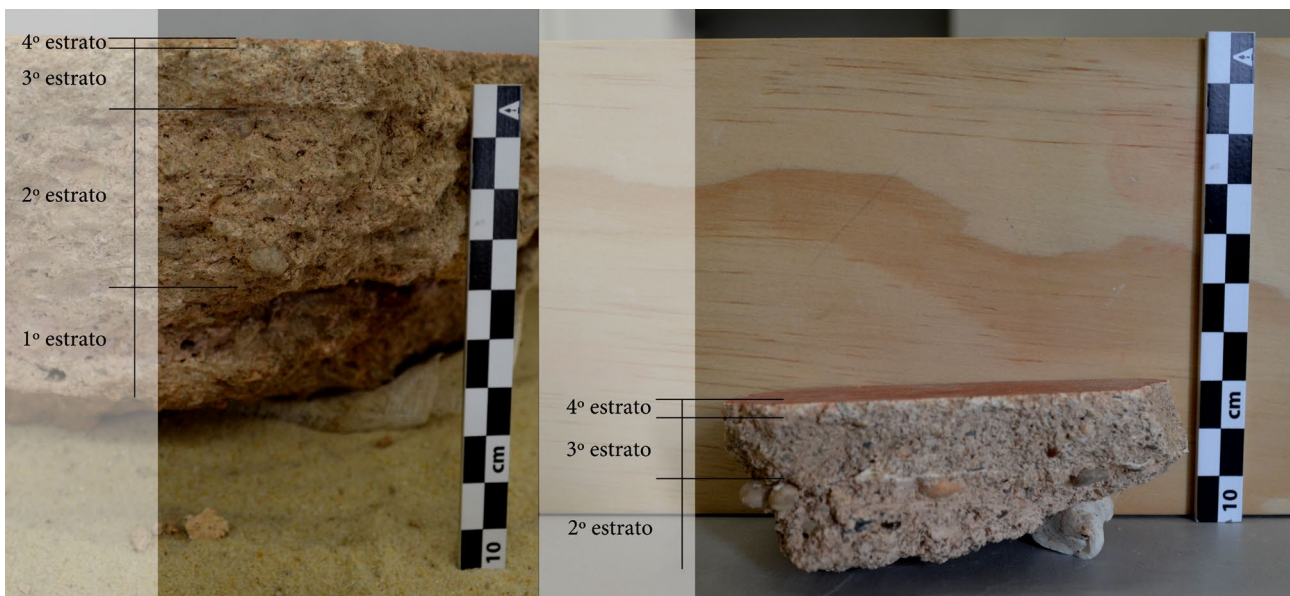
Figura 8: Grosor de los diferentes estratos de mortero.

En el caso de las pinturas de *Castulo* se han podido reconocer cuatro capas (Fig. 8) de mortero cuyas características se exponen a continuación:

En todos los fragmentos estudiados, el estrato más profundo presenta un árido de granulometría muy irregular, que oscila entre 2 mm a 19 mm, con un espesor de capa máximo de 9 cm. No se puede descartar que esta anchura pudiera ser mayor y que parte de ella se haya quedado adherida al muro.

El estrato siguiente es muy similar y está formado por un árido de grano parecido al anterior, pero con un espesor menor de entre 4 a 4,5 cm. En esta capa se aprecia la impronta de algún elemento vegetal, seguramente cañas, que pudo utilizarse para mejorar la sujeción del mortero al muro como indica Abad Casal (1982b, 143-145) cuando menciona los diversos sistemas empleados para mejorar el agarre de las capas de mortero y señala el empleo de elementos añadidos como cañas o listones de madera. Este procedimiento también era mencionado por Vitruvio (*De Arch.*, VII, 3).

El penúltimo es semejante a los anteriores, contiene, igual que ellos, un árido muy heterogéneo, con un grosor de capa aproximadamente de 1,4 cm pero con la diferencia de que en éste aparece una fina capa de

El cuarto y último estrato, el que alberga la decoración pictórica, presenta un espesor de 1,5 a 2 mm y se diferencia de los otros sobre todo en el árido empleado que mayoritariamente es una calcita de gran pureza. Aunque los textos clásicos recomiendan el empleo de mármol, la calidad y pureza de la calcita empleada hace que este último estrato sea muy blanco, aportando una gran riqueza cromática a la pintura, ya que los pigmentos al estar aplicados sobre una base completamente blanca adquieren mayor luminosidad. Se ha verificado la posibilidad de que se hubiera utilizado polvo de mármol y, aunque no se puede descartar completamente, no se puede concluir con certeza que se haya empleado ya que el tamaño de partícula es extremadamente fino.

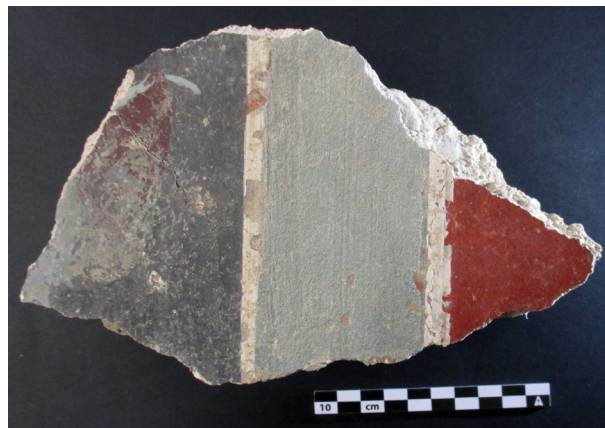
Figura 14: Diferencia entre el aspecto ceroso y pulido de los paneles rojos y el acabado rugoso que presentan los verdes. Imagen tomada con luz rasante.
