El arquitecto Francisco Pons-Sorolla y la reinención del patrimonio urbano y arquitectónico de Ronda

The architect Francisco Pons-Sorolla and the reinvention of Ronda's urban and architectural heritage

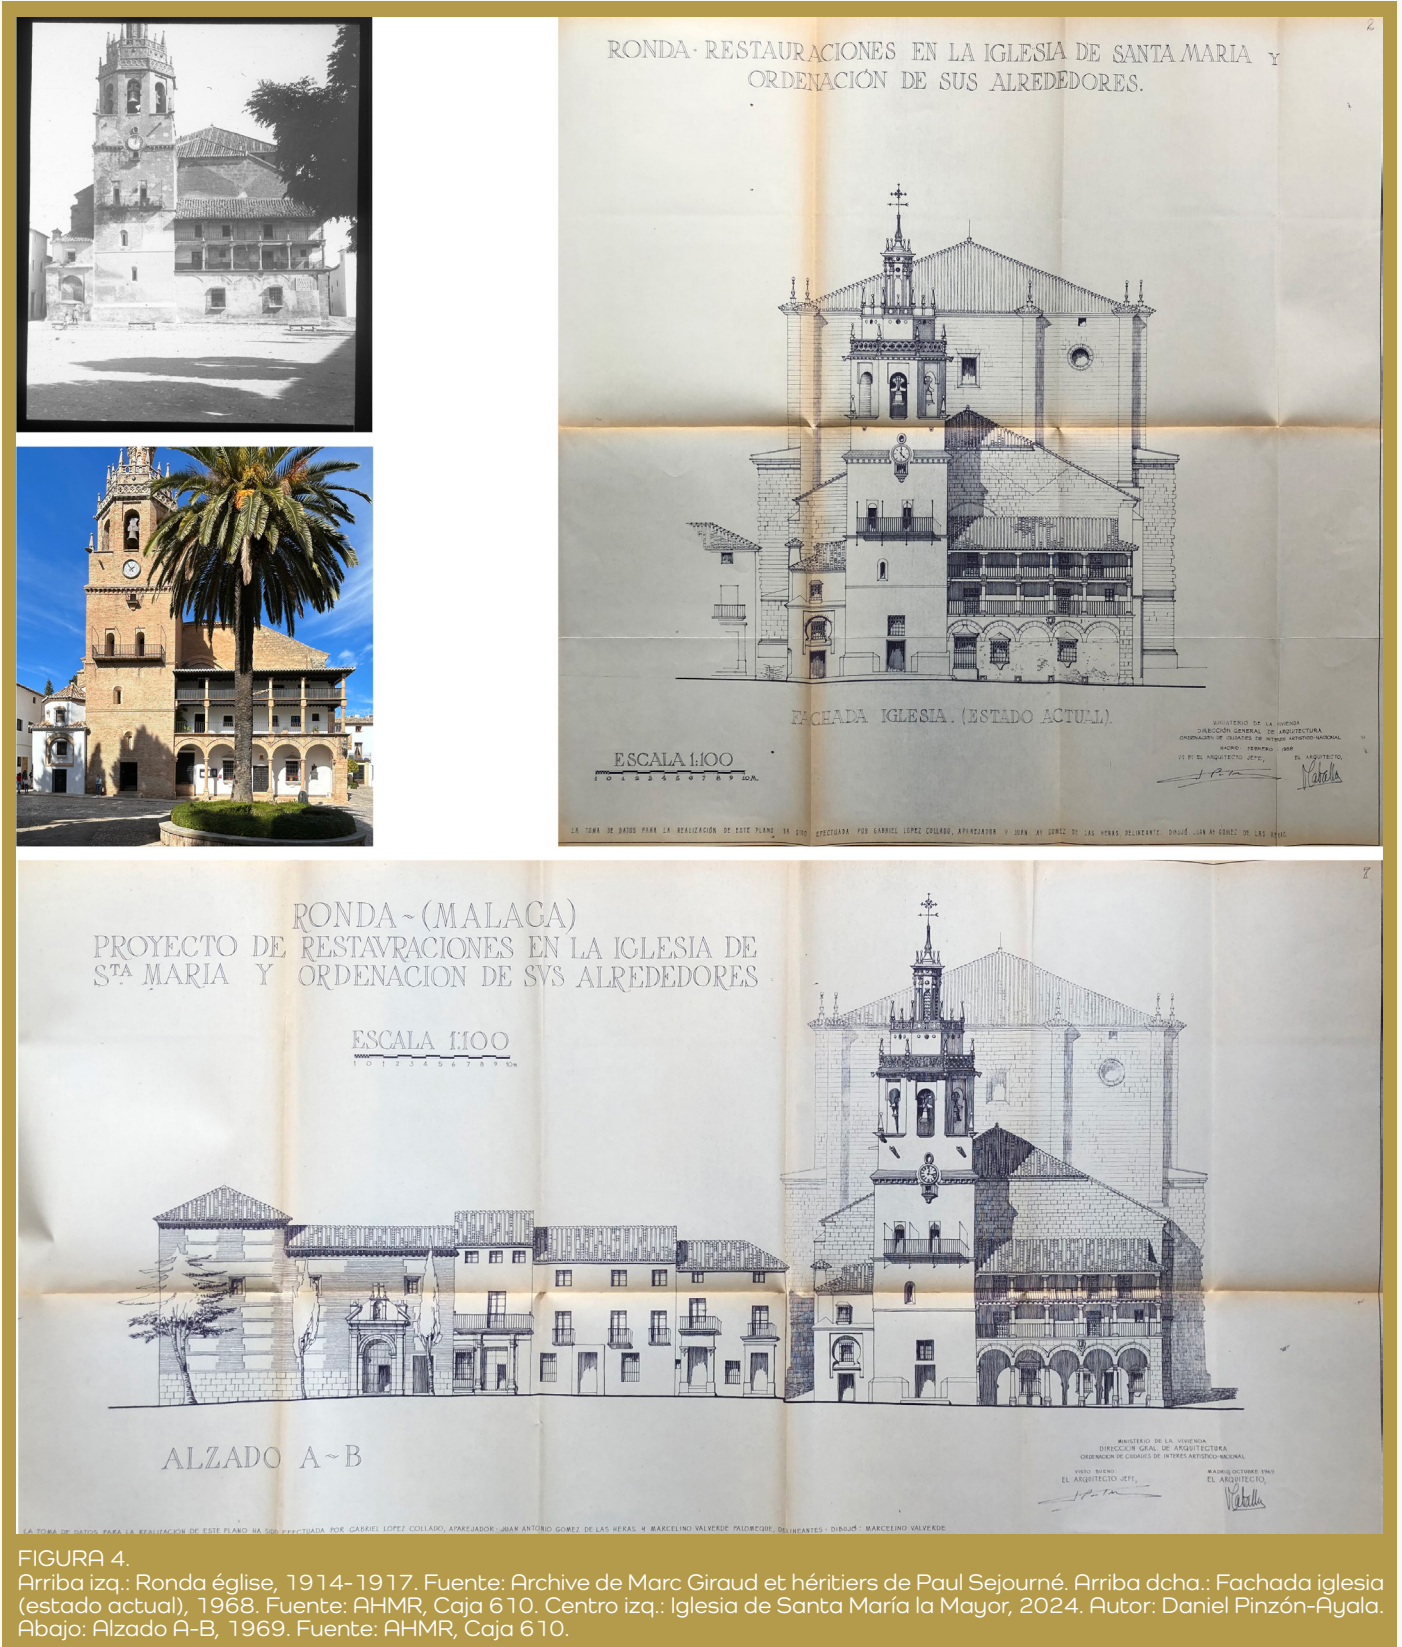
FIGURA 4.

Arriba izq.: Ronda église, 1914-1917. Fuente: Archive de Marc Giraud et héritiers de Paul Sejourné. Arriba dcha.: Fachada iglesia (estado actual), 1968. Fuente: AHMR, Caja 610. Centro izq.: Iglesia de Santa María la Mayor, 2024. Autor: Daniel Pinzón-Ayala. Abajo: Alzado A-B, 1969. Fuente: AHMR, Caja 610.

El proyecto, firmado en 1969 [Figura 4], implicaba la restauración de la cubierta, del edificio parroquial adosado a los pies de la nave, la torre de la iglesia y la propia ordenación de la plaza. La intervención de la cubierta fue la más relevante, procediéndose a sustituir el entramado de madera por cerchas y correas de perfiles metálicos laminado, que se apoyaban en un nuevo zuncho de hormigón armado. Aunque se mantienen las pendientes de la cubierta para no alterar el volumen del edificio, se rebajó

En cuanto a la torre, finalmente se optó por eliminar los revocos con esgrafiados, dejando vistos los ladrillos. El edificio parroquial, con fachada de arquerías hacia la plaza, presentaba cegada la planta baja, por lo que se procedió a dejarla abierta, trasladando las rejas allí existentes a la crujía interior. Todas estas intervenciones fueron acompañadas de ciertos cambios en la propia plaza, alterando
