MASTER DE ESTRUCTURAS-UNIVERSIDAD DE GRANADA
Trabajo final de Máster 2011-2012

ANÁLISIS ESTRUCTURAL DEL PATRIMONIO HISTÓRICO

TORRE DEL HOMENAJE DE LA ALHAMBRA

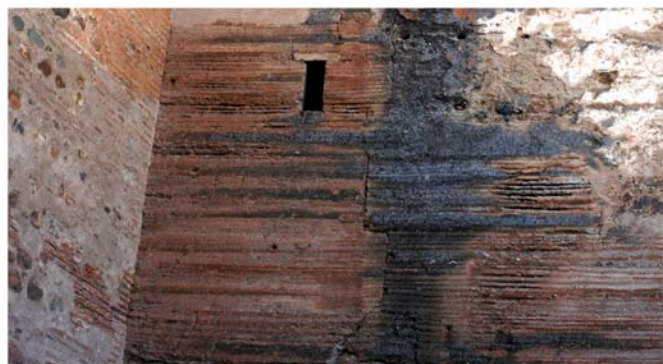
La particularidad de este tipo de tapial reside en que no se usaba un material homogéneo, sino que se iban colocando de forma alterna tongadas más ricas en arcilla (las rojizas) y tongadas más ricas en cal (blanquecinas). En general, las tongadas de cal se colocaban en forma de cuña (ver esquema abajo) y ocupando sólo parte del espesor del muro. Al compactar el conjunto, las capas de cal acababan formando una superficie más o menos homogénea al exterior que, además era impermeable, por lo que no era preciso revestirlas luego.

Fig. 16 - Esquema del tapial calicostrado (Izquierda). Tapial en el interior del nivel 1 (derecha-arriba). Tapial en parte del muro exterior (derecha-abajo)

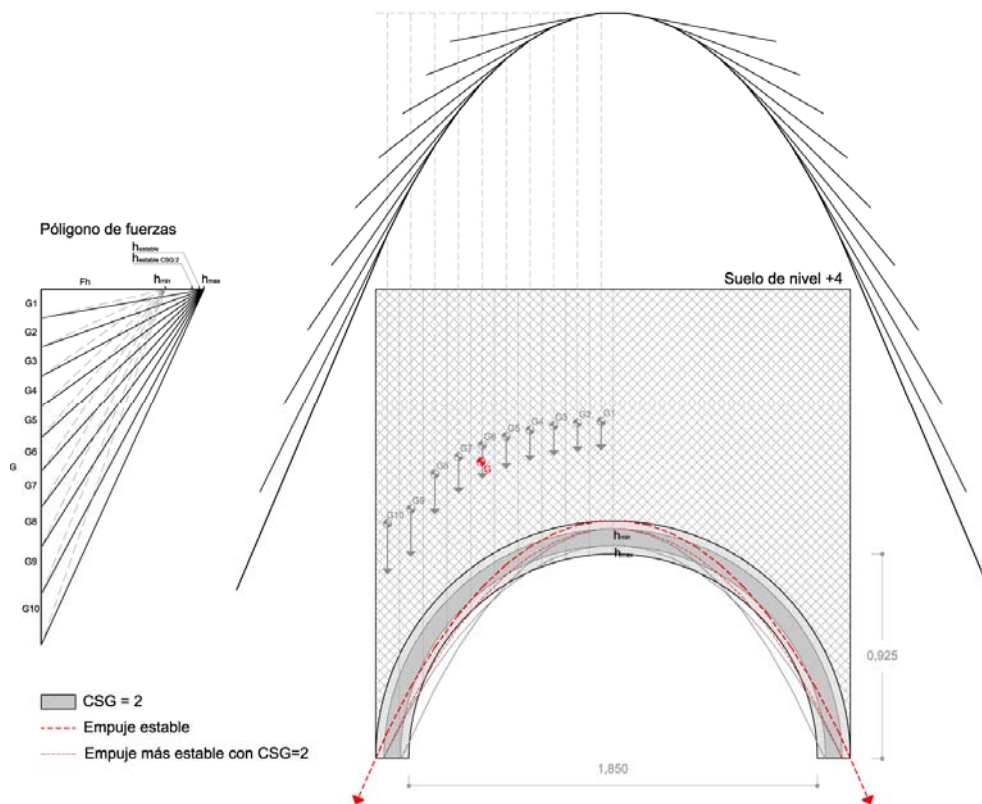
Fig.31 - Líneas de empuje a peso propio de arcos de descarga (Nivel 3)

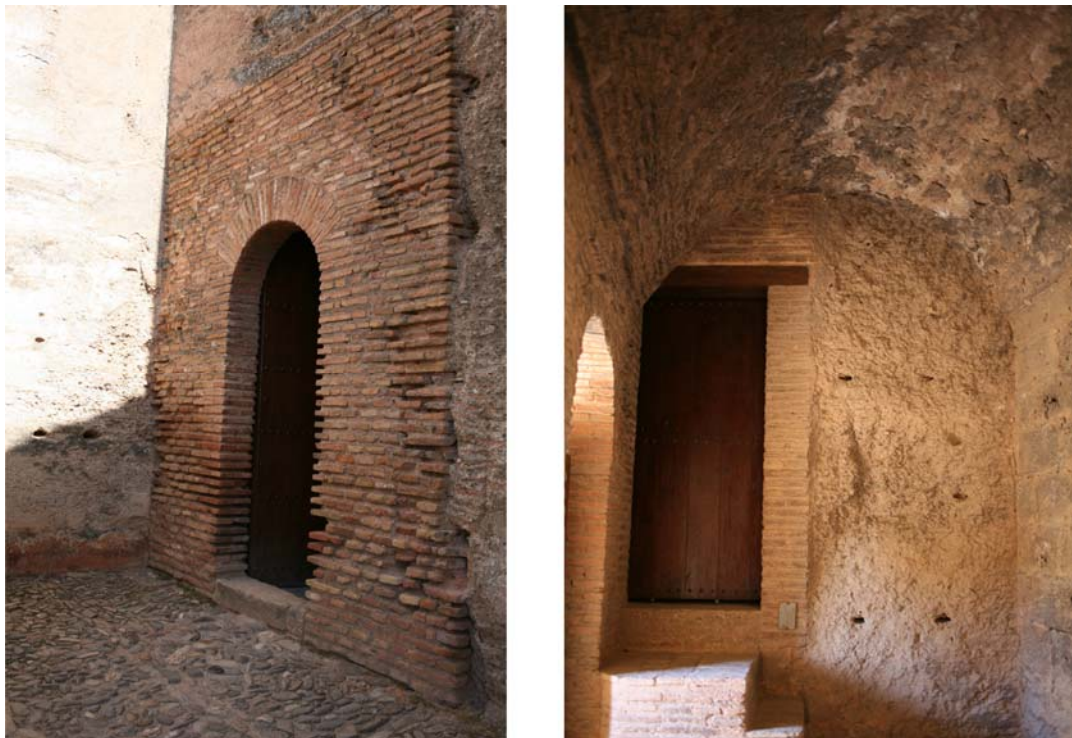
Si nos fijamos en el lienzo norte de la muralla, observamos que existe una zona ejecutada claramente en tapial que, probablemente sea original (S.XI), en cambio, la mayor parte de ésta está claramente reconstruida con ladrillo. En la entrada en recodo se aprecia con especial claridad que el ladrillo de la puerta está independizado del muro de tapial de la torre. Así mismo, una vez hemos pasado el umbral y estamos bajo la bóveda de cañón del muro norte podemos apreciar que, de nuevo parece que esta estructura es independiente de la torre.

Fig.46 - Contacto entre muralla Norte y lateral Oeste de la torre

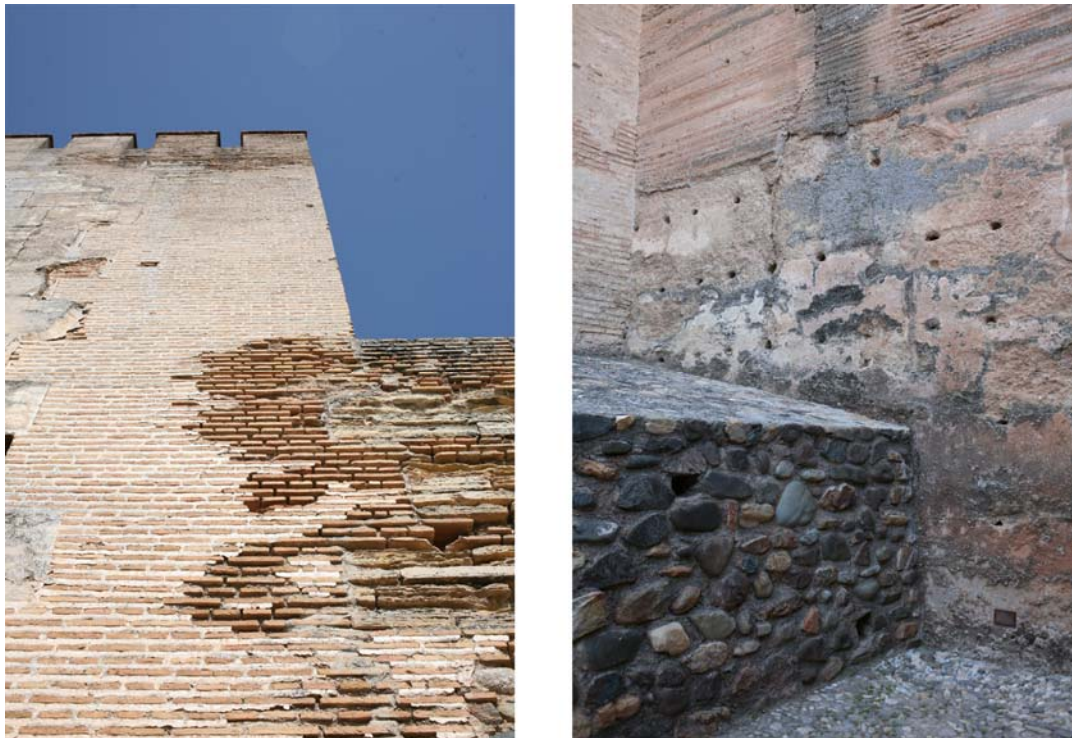
Esto nos lleva a considerar otra posible influencia entre torre y contorno y es que es muy probable que el relleno en las murallas y adarves esté presionando los laterales del muro de la torre en la esquina S-O. Esto sólo puede discutirse como posibilidad, pero trataremos que estimar mediante modelos de elementos finitos qué hipótesis se ajusta mejor al estado actual de la estructura.

Fig.47 - A la izquierda, esquina S-O reconstruida. A la derecha contacto de la muralla E con la torre

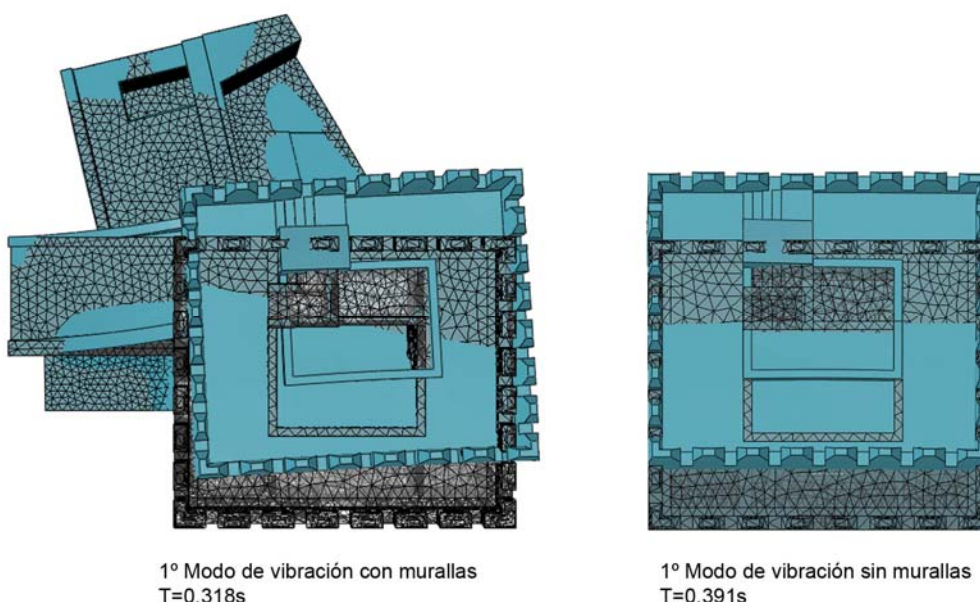
Fig.53 - Comparación del primer modo de vibración para el modelo con y sin muralla
