**Causas y Mecanismos de Alteración de
los Materiales Calcáreos de
las Catedrales de Granada y Jaén.**

Memoria presentada por Carlos Rodríguez Navarro para aspirar al grado de Doctor en Ciencias Geológicas por la Universidad de Granada.

Granada 1994

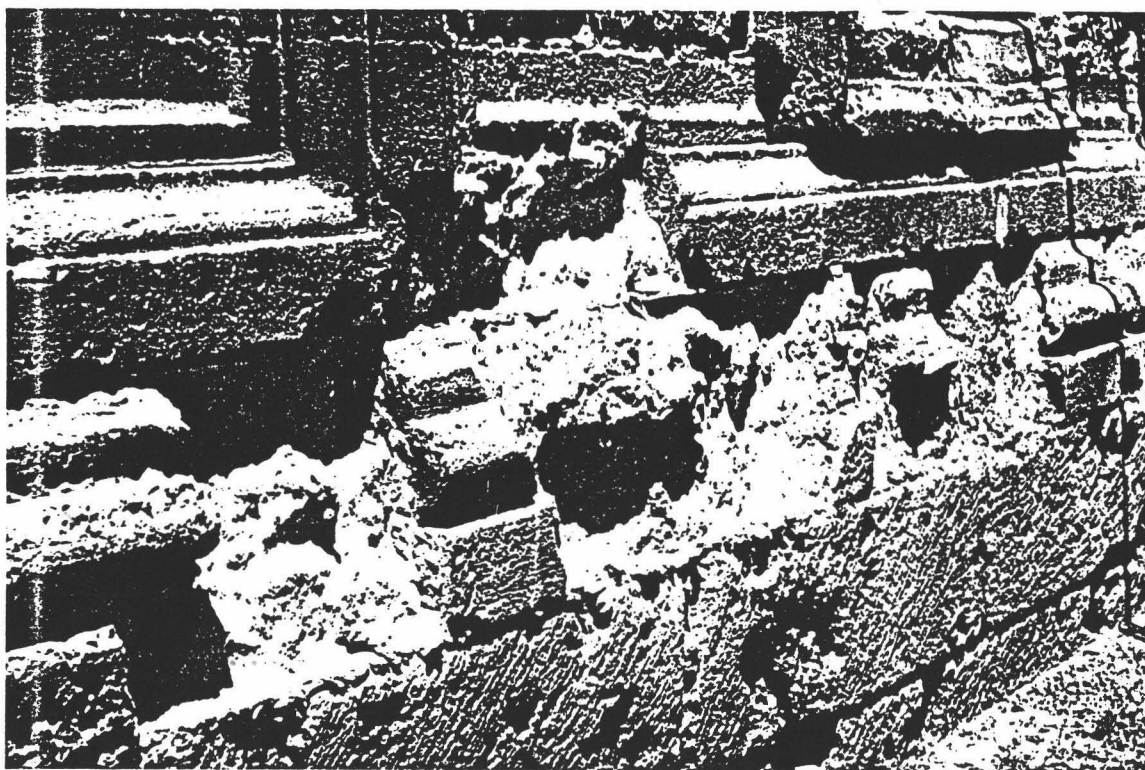
Fig. III-7. Arenización: aspecto general (a); y detalle (b); de sillares y pináculos de la Catedral de Granada arenizados; Torre (c).

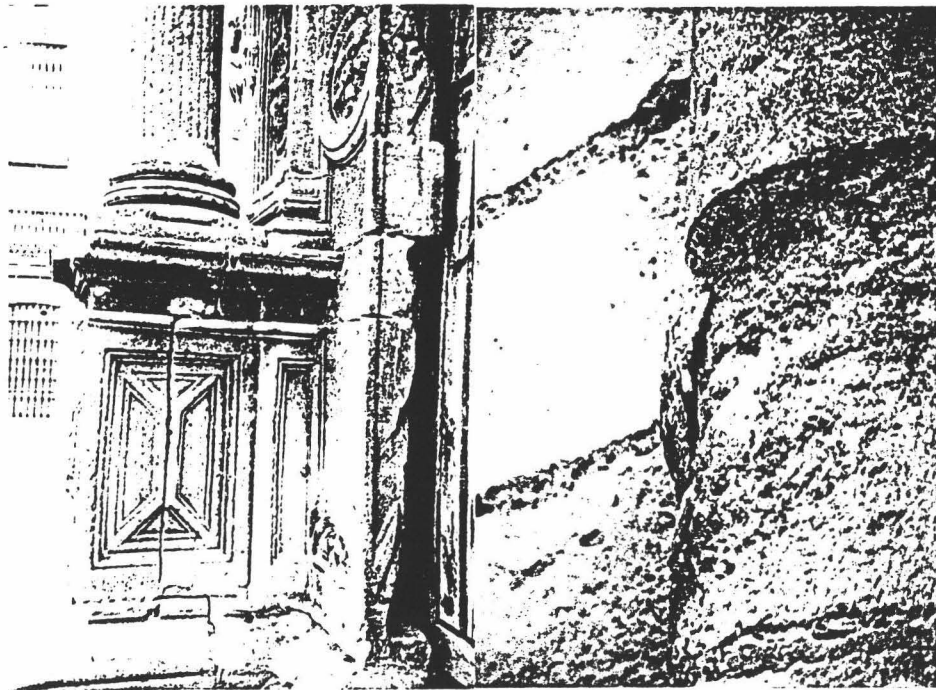
Fig. III-12. Ampollas desarrolladas en las Columnas de la Portada del Perdón de la Catedral de Granada.

Su origen parece ligado a la formación de yeso ^{en superficie} superficialmente y a fenómenos de disolución y reprecipitación superficial de calcita.

La Fig. III-12 muestra un ejemplo de este tipo de forma de alteración.

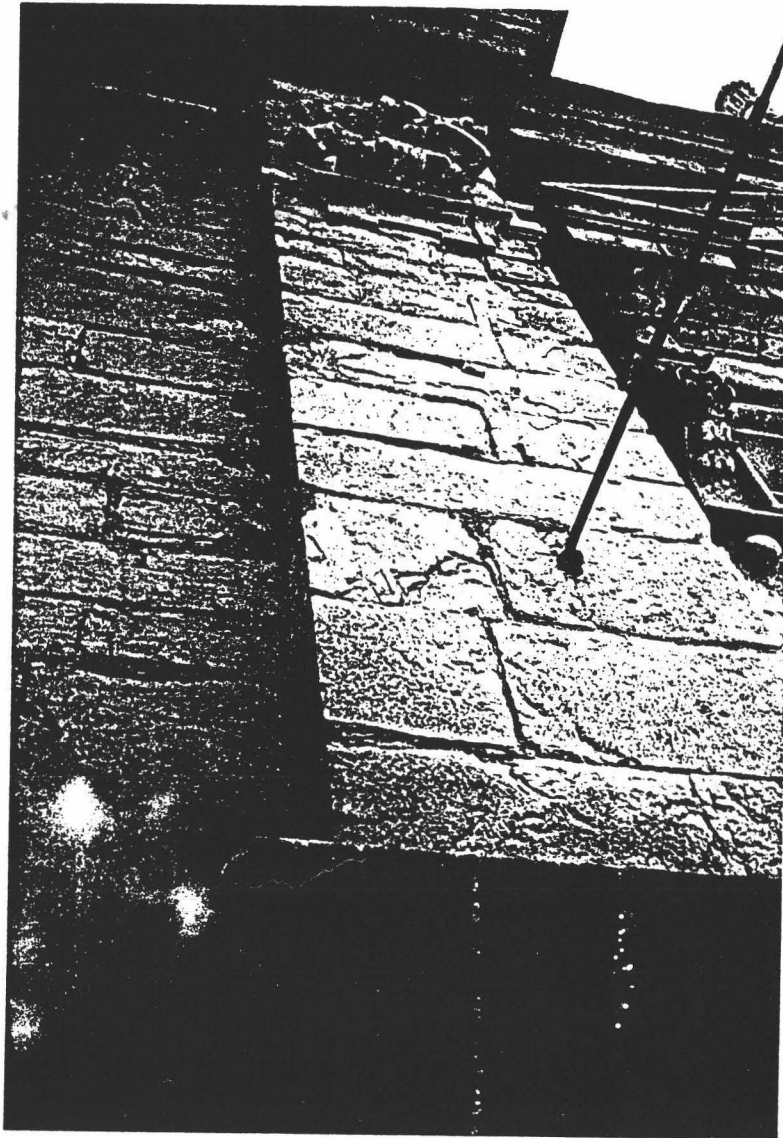
Fig. III-19. Exfoliación: aspecto que presentan los materiales calizo micríticos de la Catedral de Jaén, con laminación paralela a la base de las sillares (a) y perpendicularmente (b) y (c).

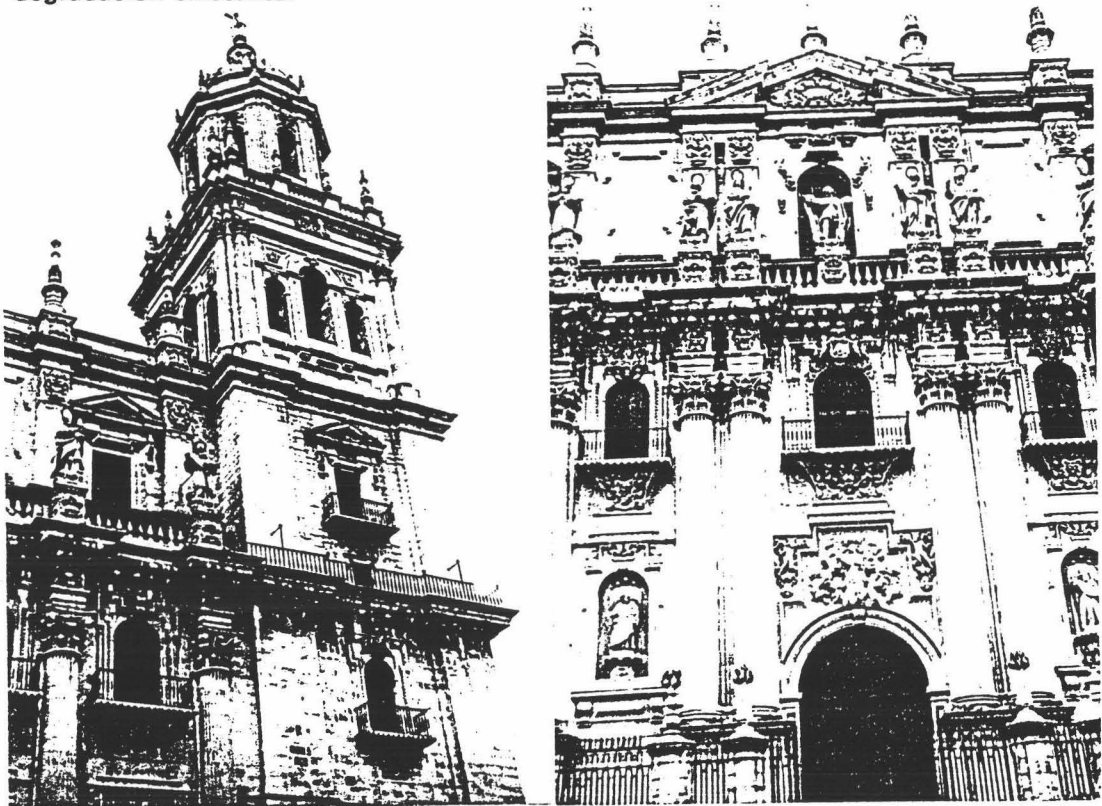
Fig. III-22. Costras Negras existentes en la Catedral de Jaén, desarrolladas sobre materiales calizo micríticos. (abajo la cornisa)

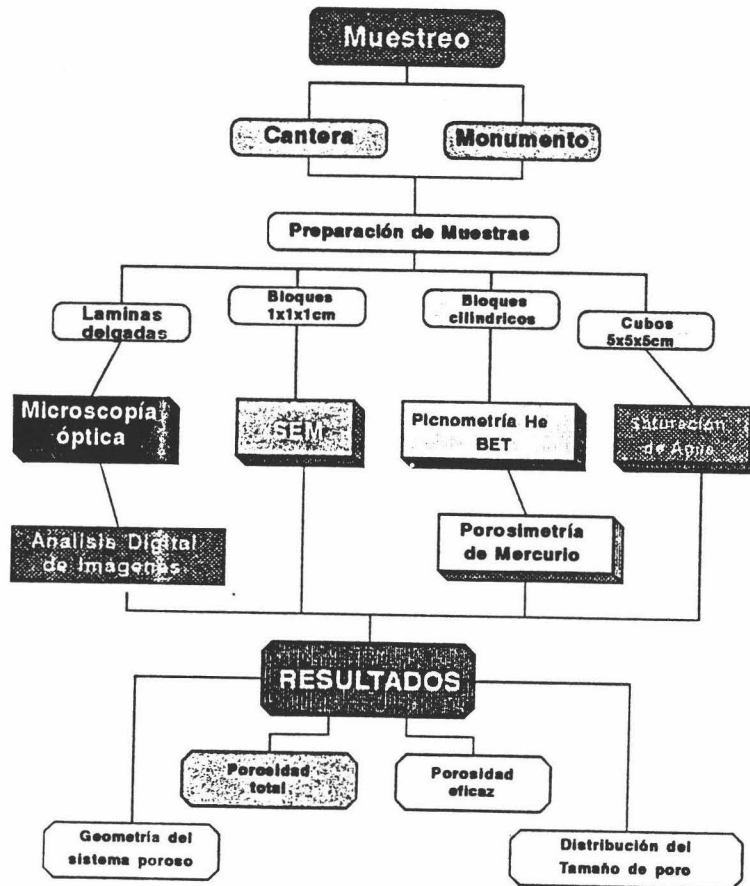
Fig. VII-6. Esquema metodológico seguido en el análisis del sistema poroso de los materiales pétreos utilizados en la construcción de las Catedrales de Granada y Jaén, así como de los de sus canteras históricas.

El esquema de la Fig. VII-6 resume el proceso general seguido para el estudio del sistema poroso de los materiales tanto alterados como de cantera, utilizados en las Catedrales de Granada y Jaén.

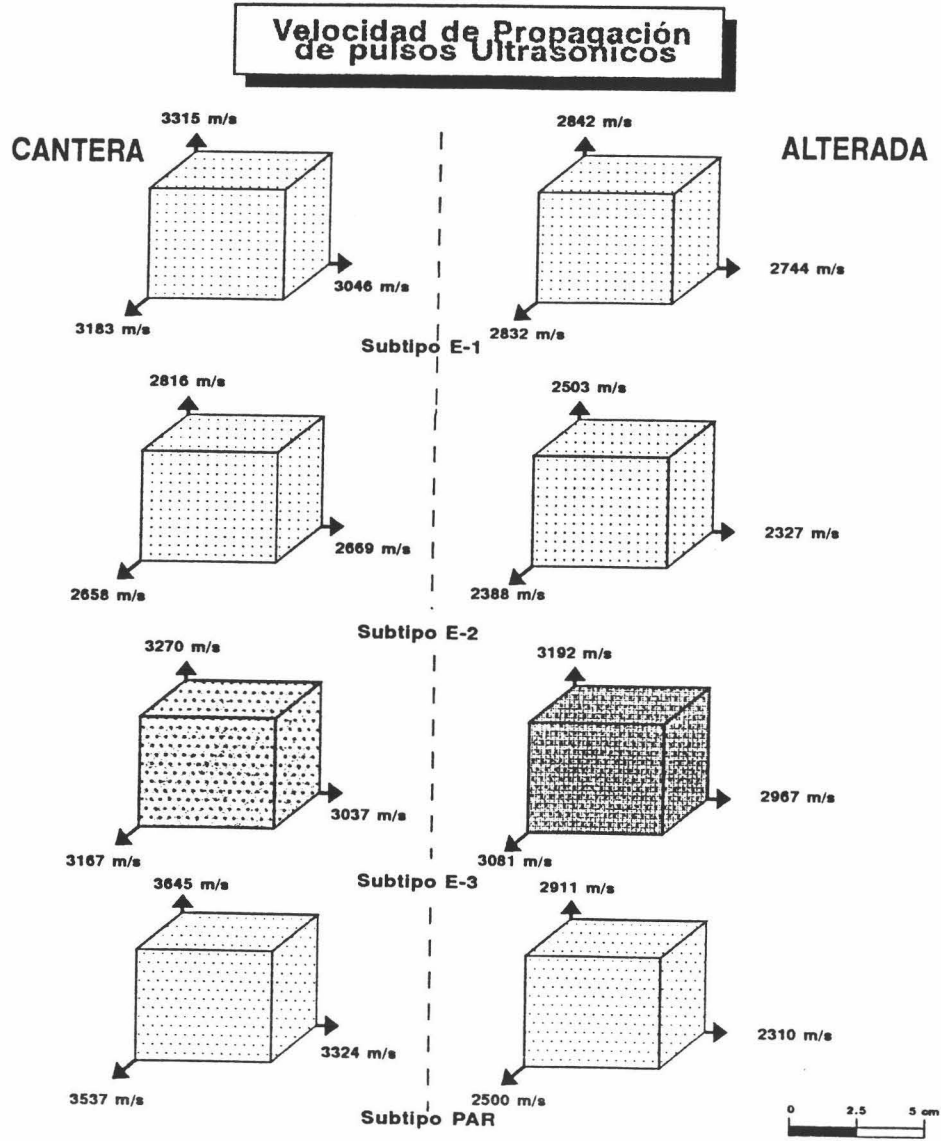
Fig. VII-27. Esquema de variación de V_L entre materiales calcareníticos inalterados de cada una de las variedades explotadas en cantera, respecto a materiales de cada variedad alterados.
