Tesis Doctoral

“BAEZA RESTAURADA”

Un siglo de intervenciones en el patrimonio monumental

DEPARTAMENTO DE CONSTRUCCIONES ARQUITECTÓNICAS
Escuela Técnica Superior de Arquitectura. Universidad de Granada

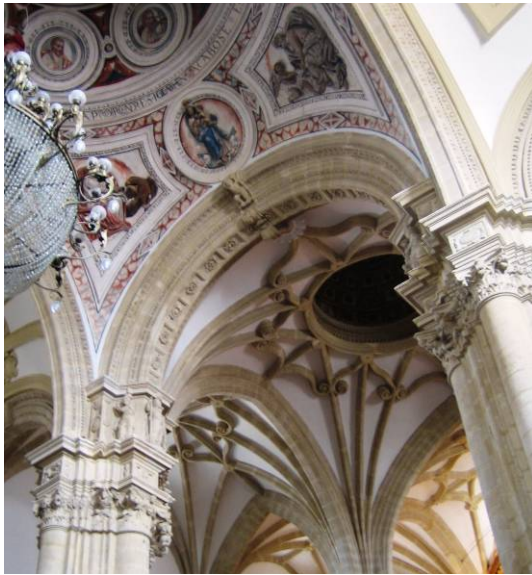
Fig. 7. Catedral. Detalle de la bóveda de la capilla mayor y del enlace entre las dos estructuras.

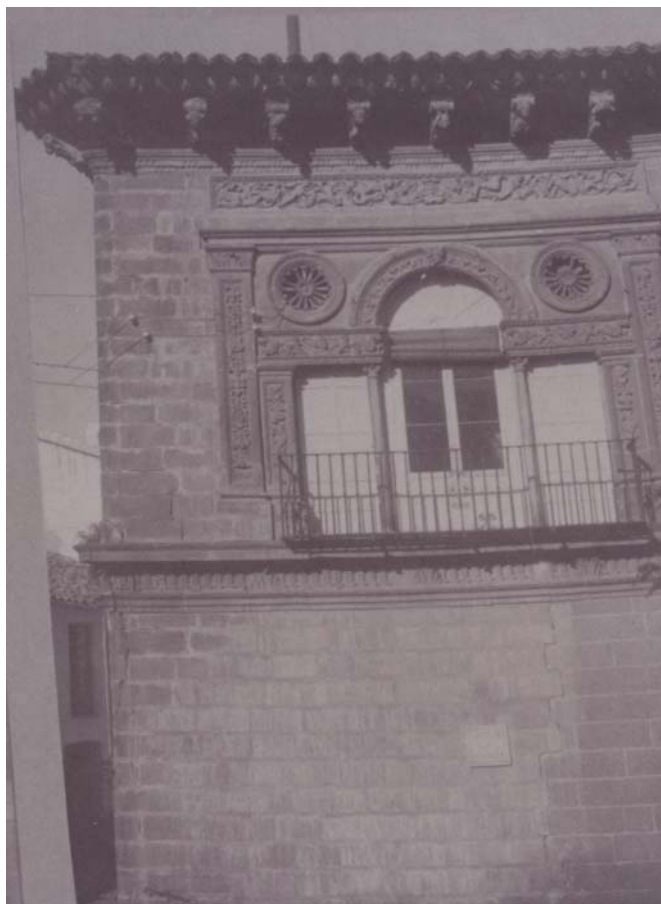
Fig.32. Esquina del edificio del Ayuntamiento en la que se observa la grieta, ya reparada en ocasiones anteriores. *Catalogo de Monumentos de la provincia de Jaén*. 1913-15. BLIEG.

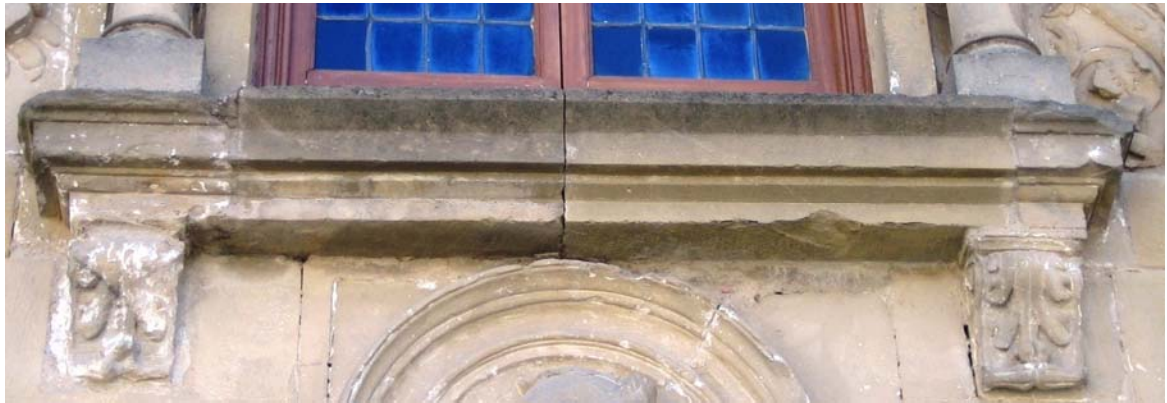
Fig.47. Casa del Pópulo. Detalle de alfeizar de ventana con piezas simplificadas.

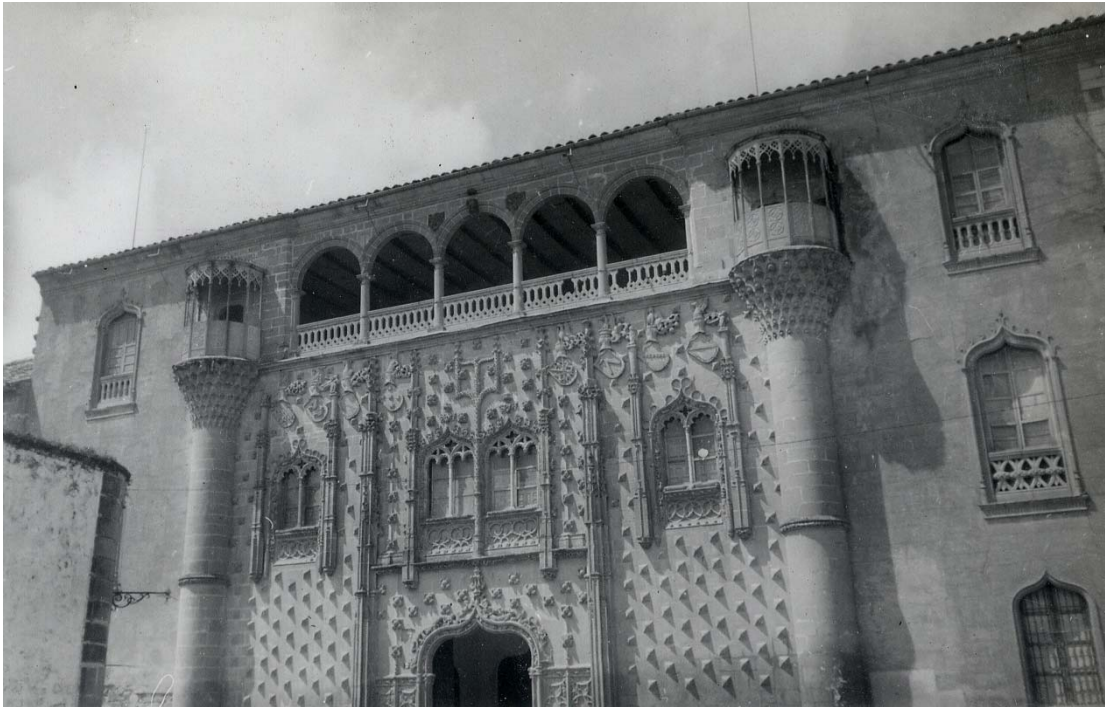
Fig.65. Fachada con los templetes y la balastrada de la galería deteriorados, antes de la intervención de Prieto-Moreno. 1941. AGA, IDD (3)5, caja 51/11279.

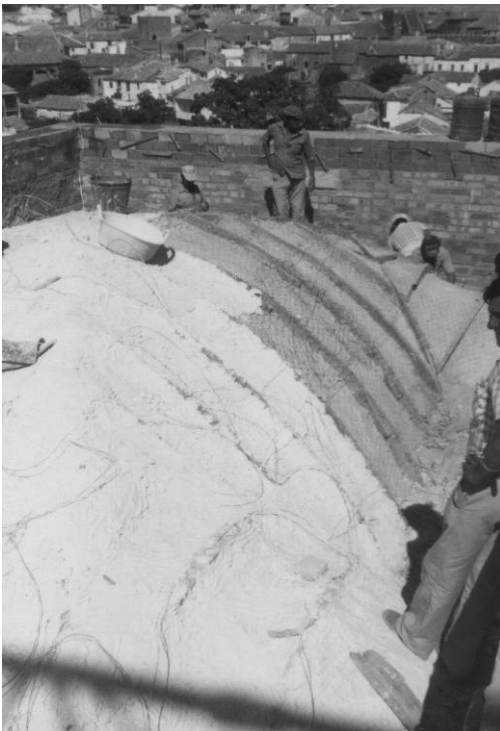
Fig.234. Casas Consistoriales Altas. Taqueado de la grieta longitudinal con sillares.

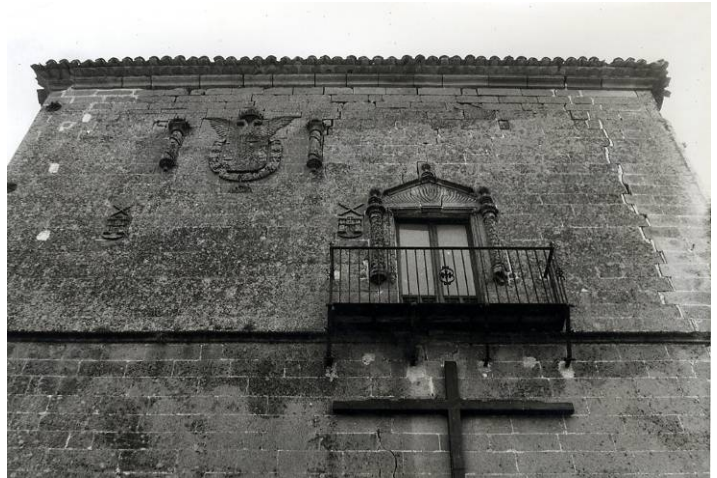
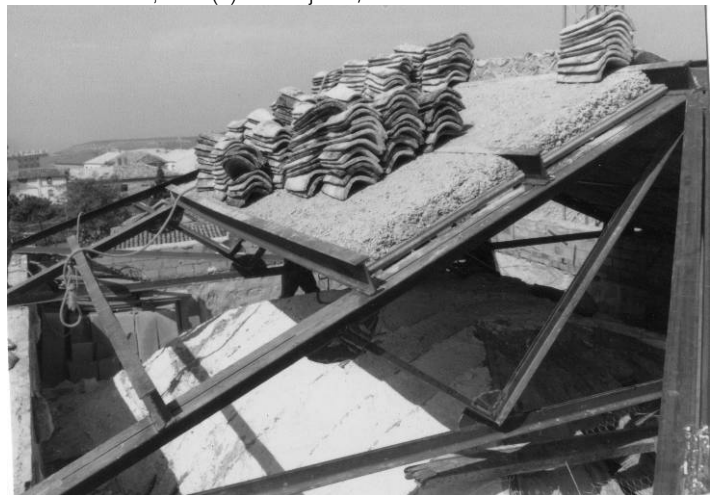
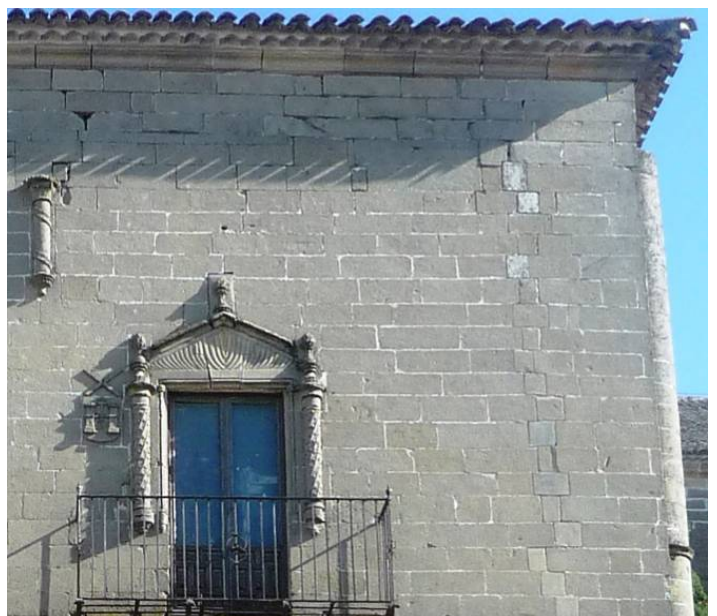
Figs. 230 y 231. Casas Consistoriales Altas. Cuerpo alto antes de la intervención. Se observa la grieta longitudinal que recorre la fachada. AGA, IDD (3)115 caja 26/0173.

Aunque estaba previsto desmontar la zona de la portada de entrada para aplomarla nuevamente y atarla a los forjados evitando con ello nuevos desplomes, parece que finalmente su estado no lo aconsejó ya que en la memoria que redacta el arquitecto al finalizar la obra no lo menciona. Para impedir que se reprodujera la misma situación, una vez limpia la fachada se podaron los árboles para que la proximidad excesiva de las ramas no le provocara humedad y depósitos de semillas en las molduras. La obra se completó con la reposición de las carpinterías exteriores “a tono con la época y categoría del monumento”.

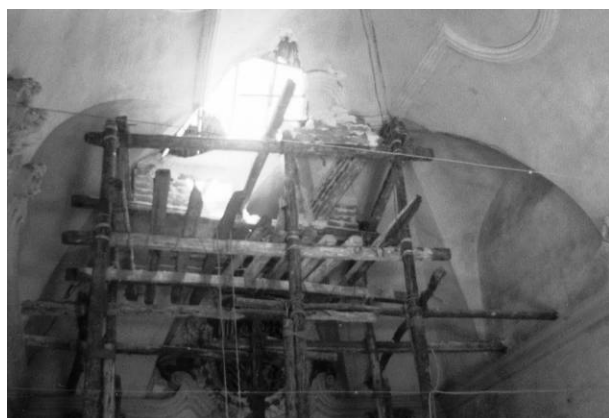
Fig.235. Apeo de la bóveda realizada con tabicónes. AELL.

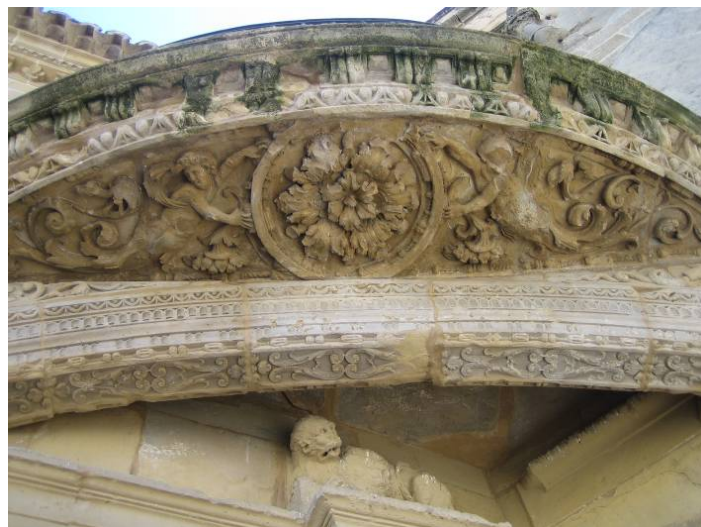
Fig.306. Parte baja del Balcón de Pregones con modificación de la posición de la cabeza de la figura derecha respecto al original, posiblemente por rotura durante alguna de las intervenciones. Véase fig.302.

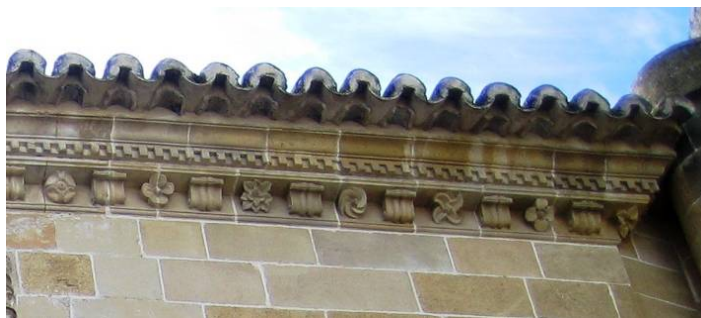
Fig.307. Detalle de la cornisa "nueva", igual a la original pero con motivos florales distintos a los existentes.

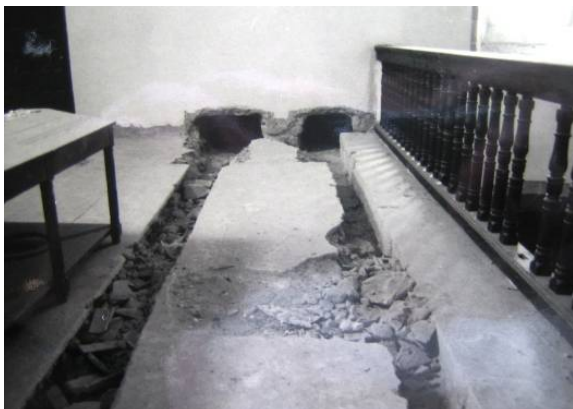
Fig.358. Iglesia de San Juan Evangelista. Calicatas abiertas para colocación de vigas. AGA, IDD (3)115 caja 26/01317.

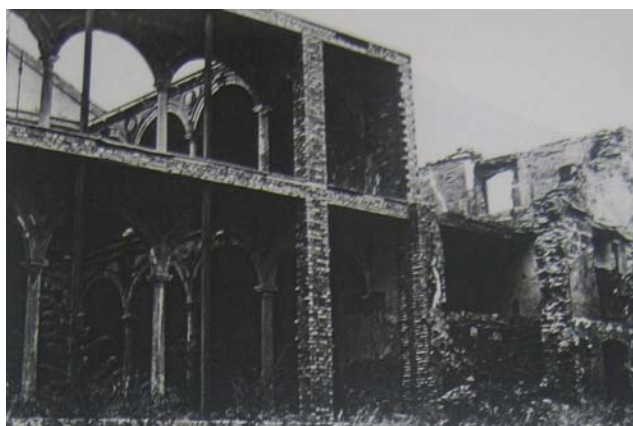
Fig.363. Estructura de atado del claustro de Santa Catalina.
AHPJ, Comisiones de Patrimonio 1993 caja 61133.

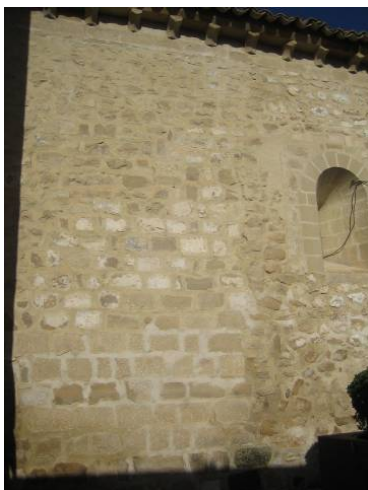
Fig.371 Iglesia de Santa Cruz. Paño restituído al demoler la sacristía.

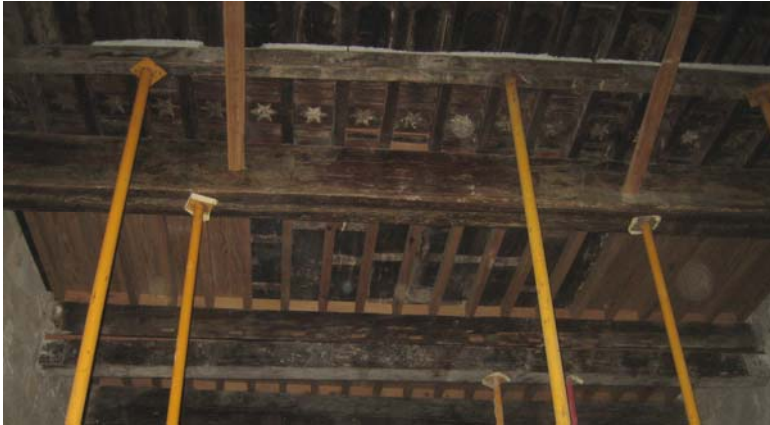
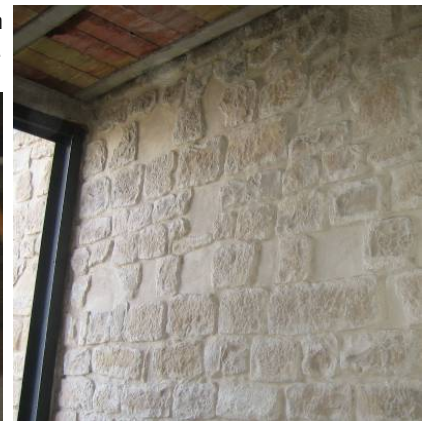
Fig. 416. Fábrica de mampostería consolidada, con lagunas restituidas en mortero de cal.

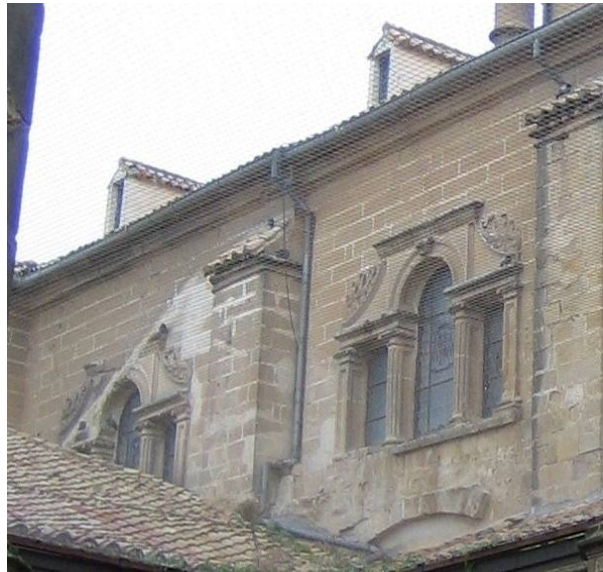
Fig.423. Serliana descubierta una vez realizada la obra. Se observan las marcas de la antigua cubierta y la nula restitución de elementos decorativos deteriorados.

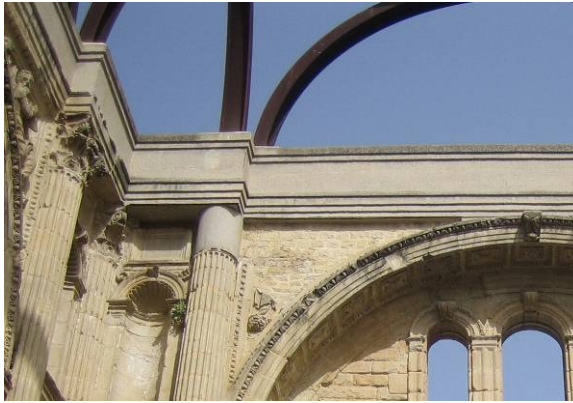
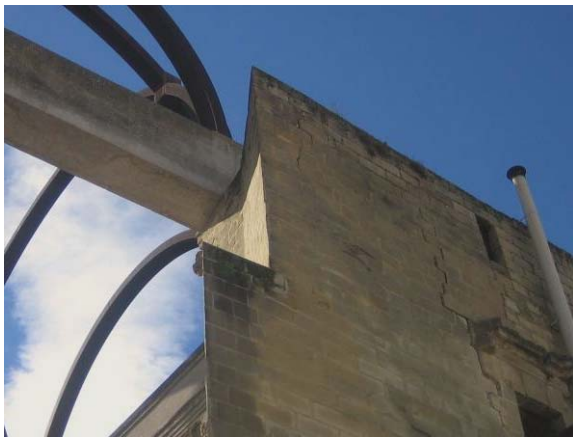
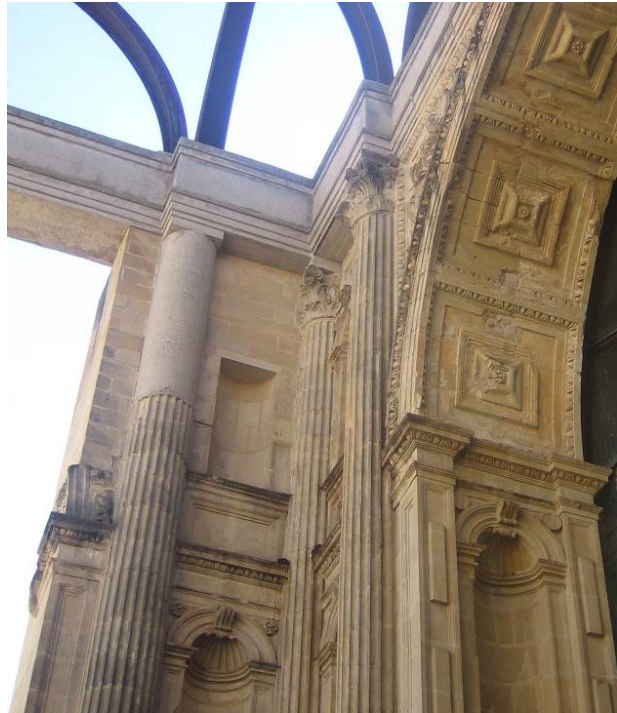
Figs.431 y 432. Pilastras restituidas en hormigón armado y hornacina simplificada para completar la altura.
Fig. 433. San Francisco. Apoyo de la nueva estructura. Se observa la grieta abierta en el muro.

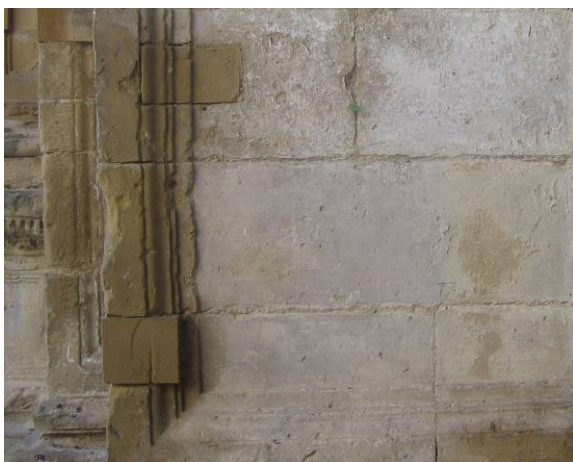
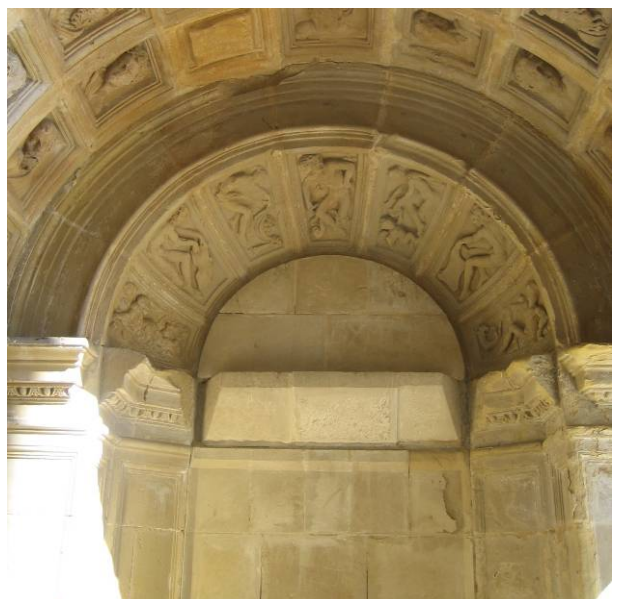
Figs.434 y 435. San Francisco. Sólido capaz para completar la moldura de esquina y en cierre de ventana de la primera capilla. La diferencia con las reintegraciones de Llopis o Prieto-Moreno es manifiesta.

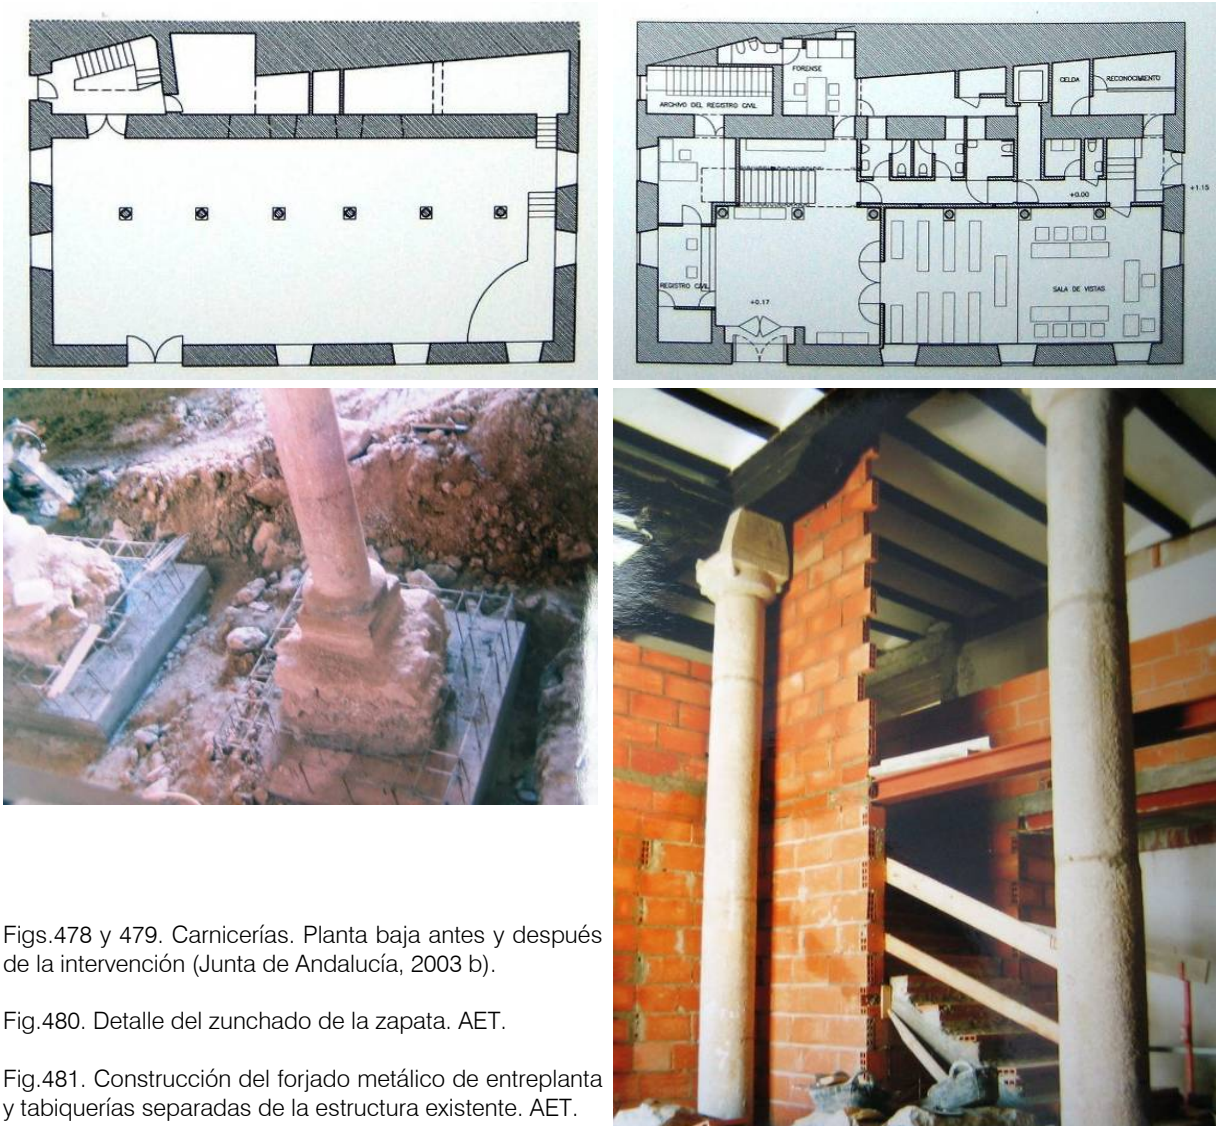
Figs.478 y 479. Carnicerías. Planta baja antes y después de la intervención (Junta de Andalucía, 2003 b).

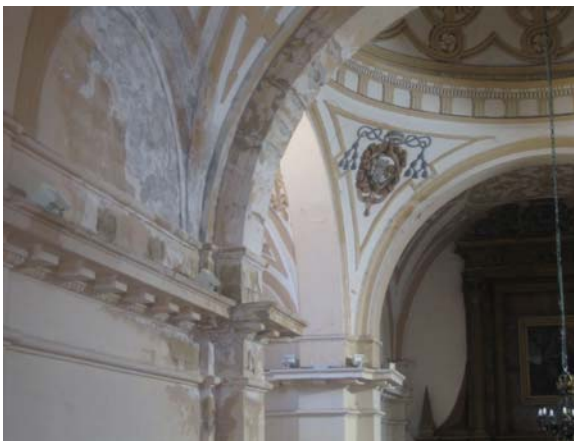
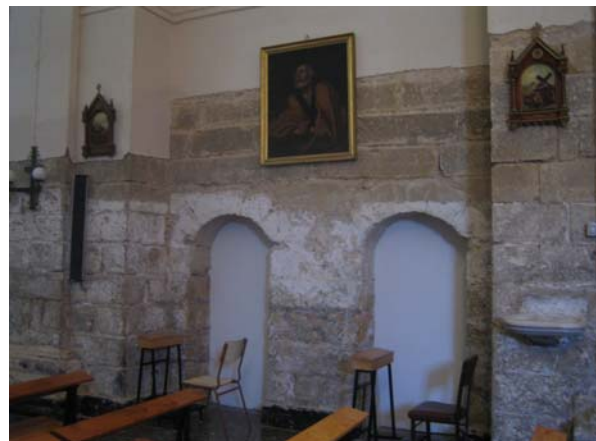
Figs.553 y 554. Iglesia de San Ignacio. Estado de los revestimientos y descubrimiento de arcos de acceso.
