TFG Trabajo Fin de Grado

Generación de un modelo fotogramétrico y de un mapa de daños cuantificable de la Alcazaba al-Mandari, Tetuán (Marruecos)

Grado en Conservación y Restauración

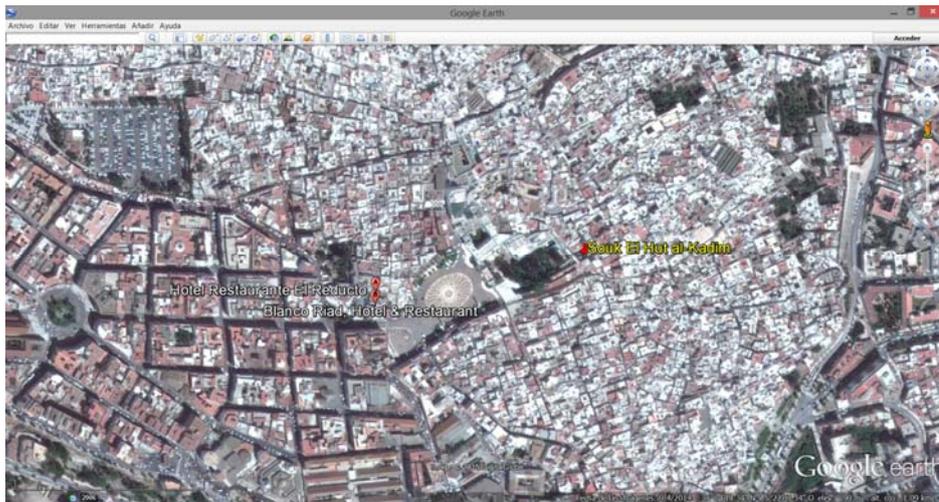
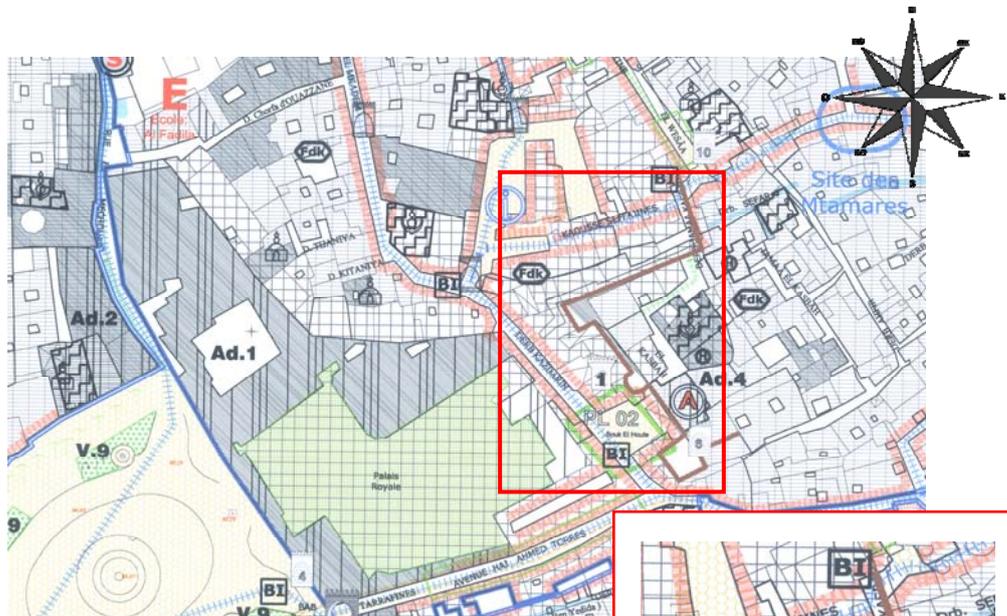
Figs. 4 y 5 ; Ubicación urbana y planta de la alcazaba completa. Imagen satélite y su traducción en plano.

Fig. 4; Vista aérea del Centro Histórico de Tetuán en la actualidad, localización GPS y otros datos. Google Earth Corp. [Captura realizada el 8 de mayo de 2015]

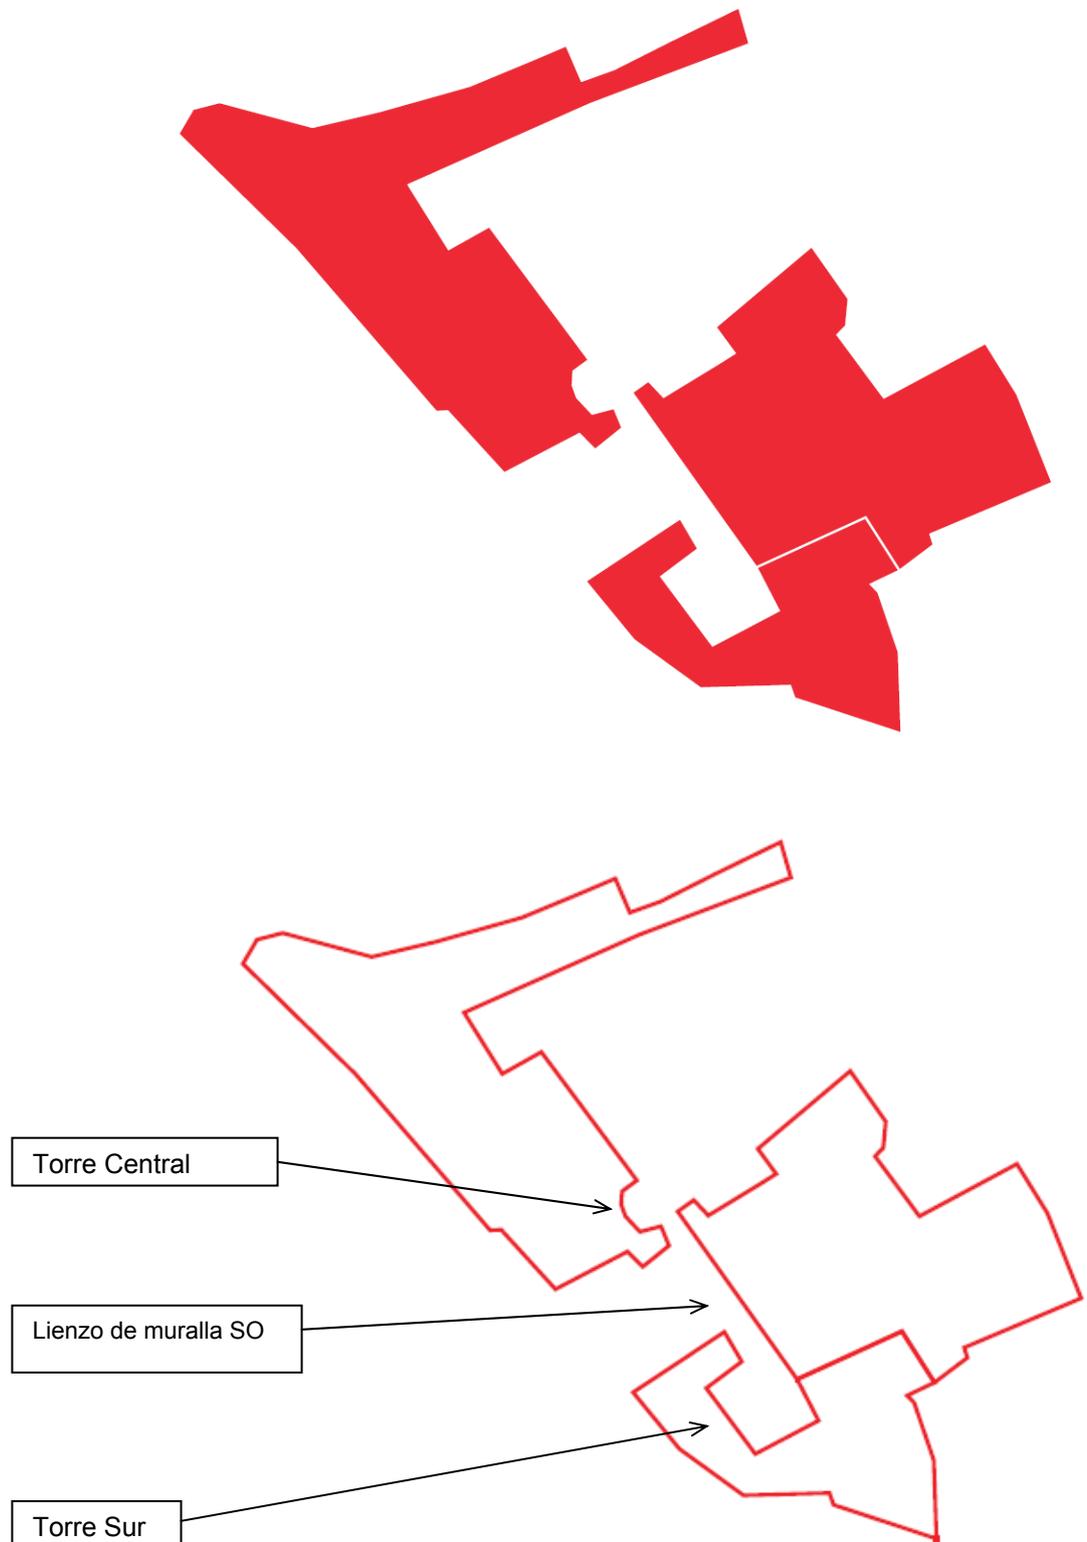
Fig. 7; Planta y ubicación de los elementos constructivos de la fortaleza en los que se centra este trabajo. Lienzo de muralla Suroeste -SO- y Torres Central -planta poligonal- y Sur -planta cuadrada- que lo flanquean.

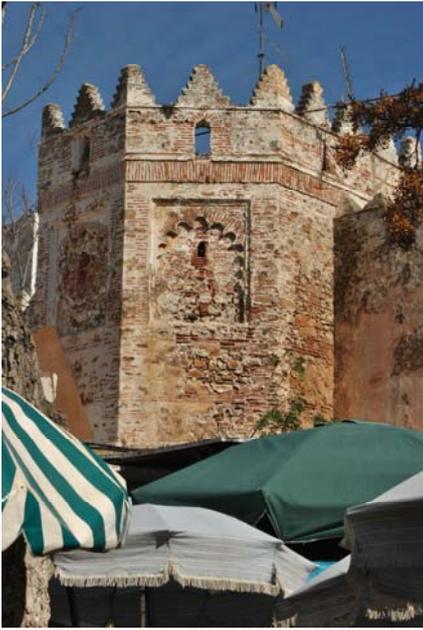
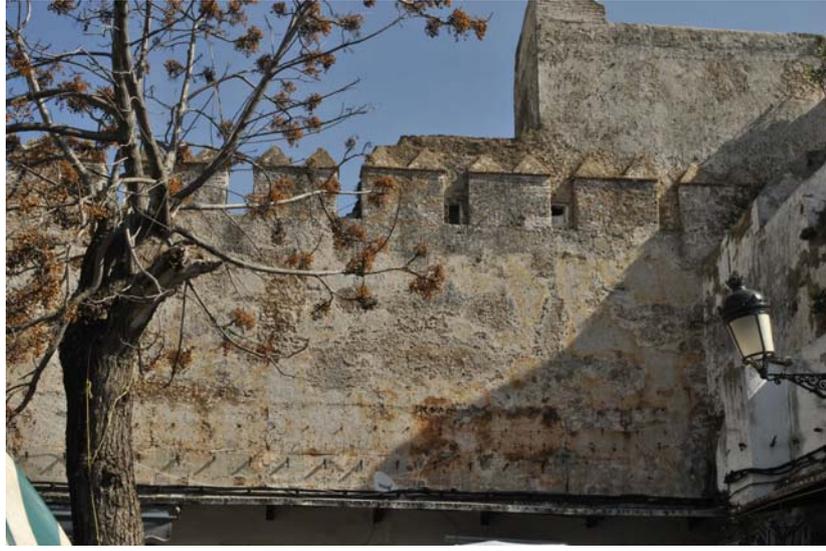
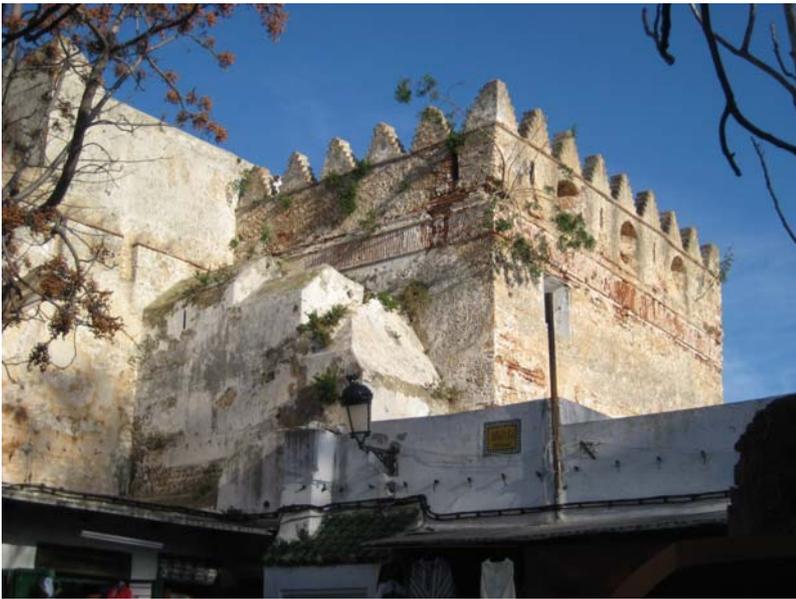
Figs. 8, 9 y 10; Aspecto actual de los elementos objeto de este análisis;
Torre Central, -poligonal-, lienzo de muralla y torre Sur. Imagen tomada desde la plaza
Souk El Hut al-Kadim

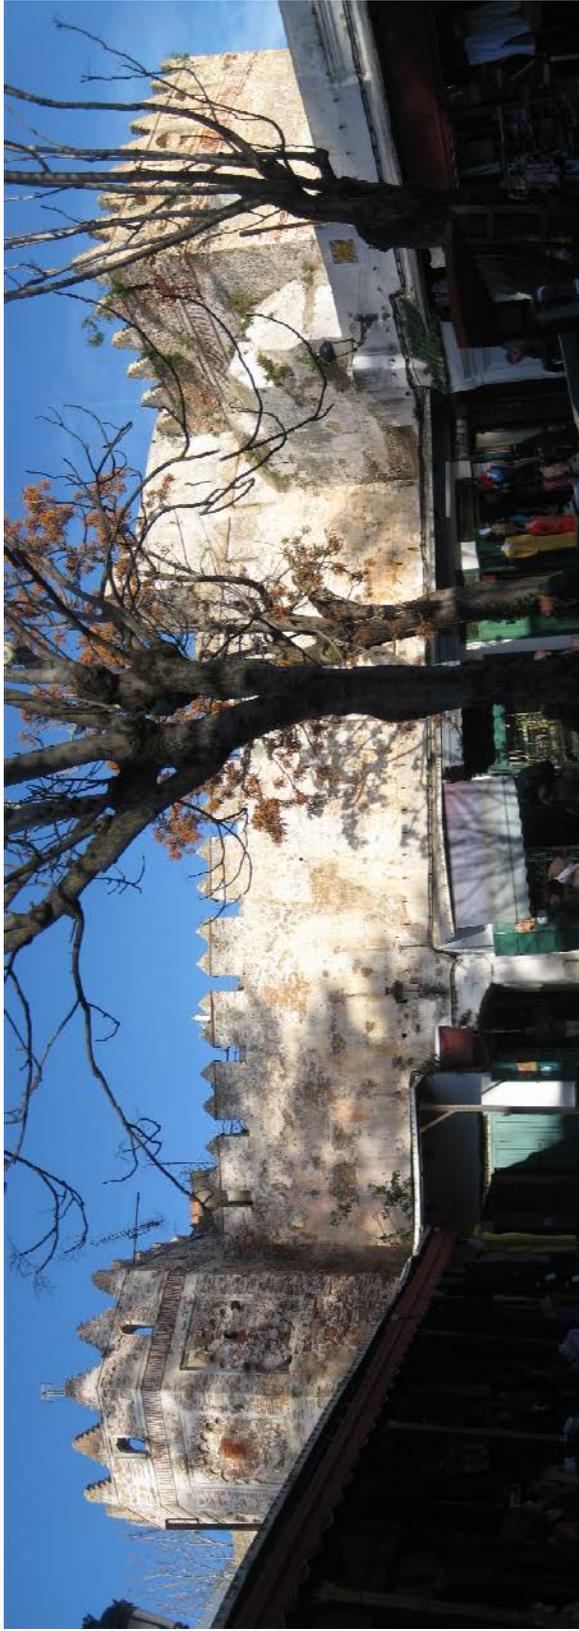
Fig. 11; Imagen panorámica en la que puede apreciarse en su totalidad el área de muralla y las torres sometidas a estudio. La zona baja de la arquitectura queda cegada por la presencia de comercios adosados, situación que impide el acceso visual y palpable al arranque de torres y muralla hasta una altura aproximada de 3,24 m. Por este motivo no se pueden valorar alteraciones y patologías de toda esta superficie.

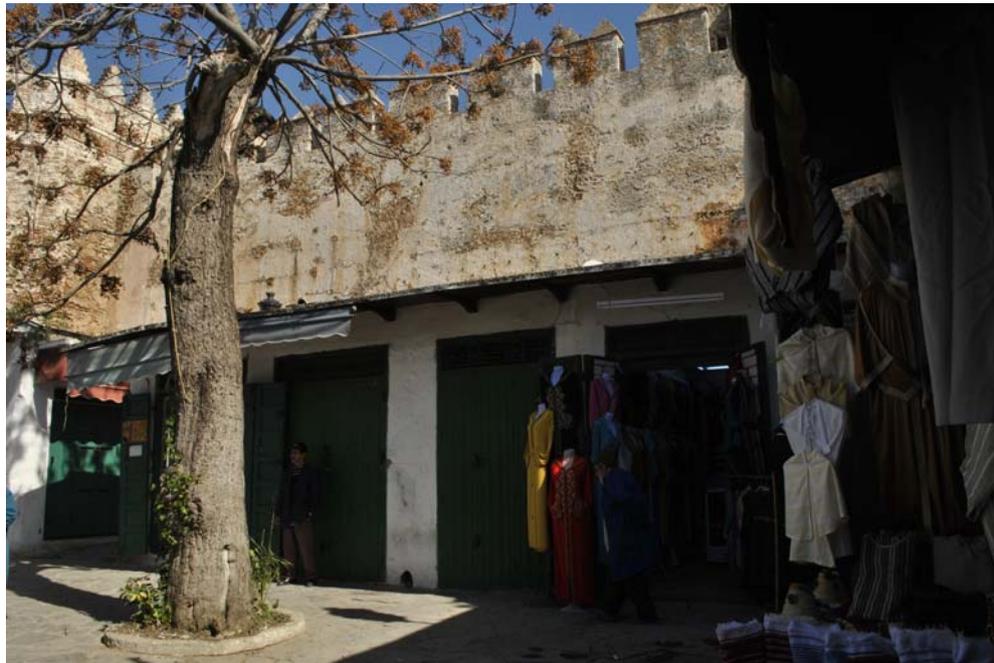
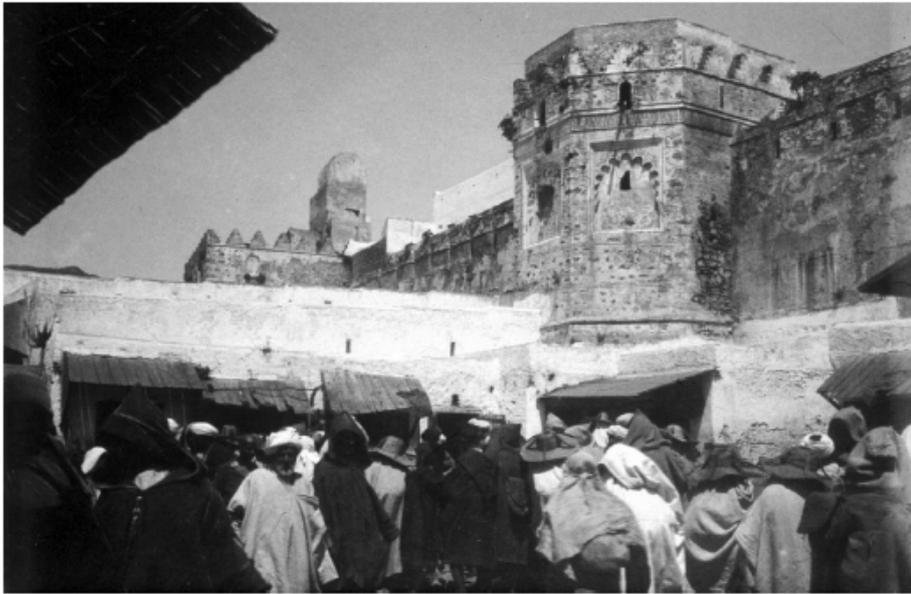
Figs. 15, 16 y 17; Locales adheridos a las torres y a la muralla. A pesar de alterar la apariencia del Bien Histórico, éstos comercios suponen el negocio de muchos ciudadanos tetuaníes.

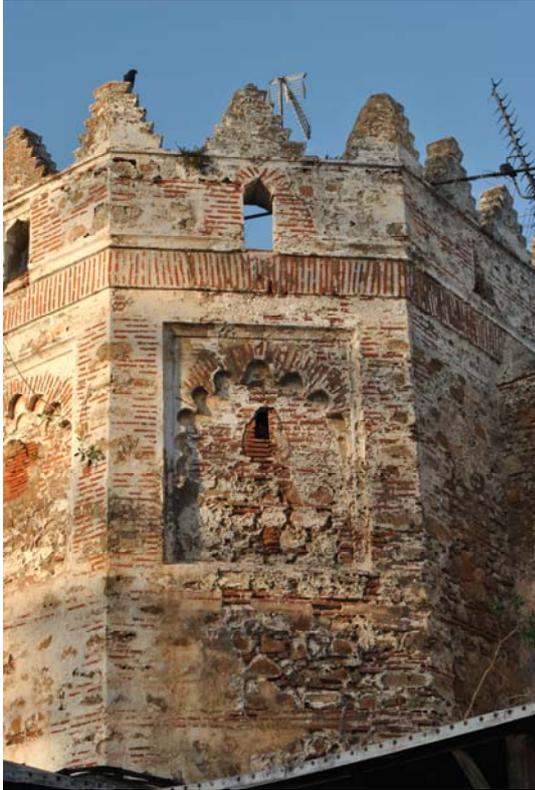
Figs. 20 y 21; Torre central de planta poligonal y detalle. Ladrillo macizo, mampostería careada, y sillar de travertino en las esquinas y arco lobulado.

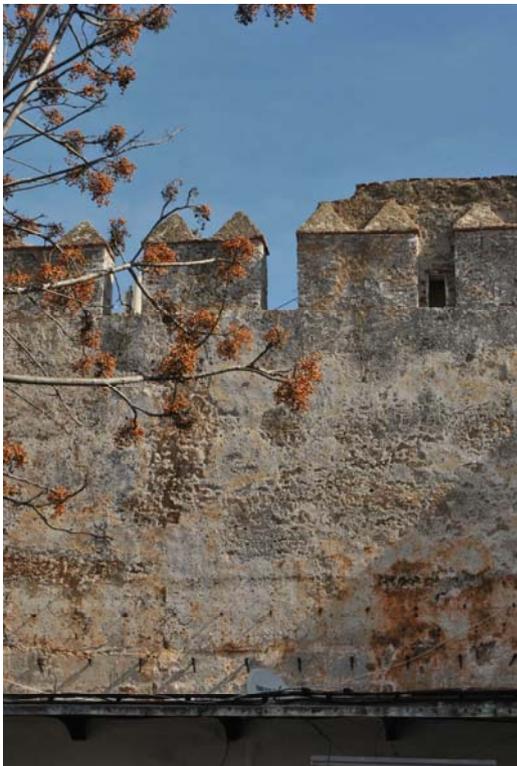
Figs. 22 y 23; Lienzo de muralla a estudiado. Almenas como de doble pezón como elemento decorativo. Detalle del revestimiento y su estado de conservación; suciedad, picado, elementos no originales adheridos al muro -bridas, antenas y cables, entre otros-.

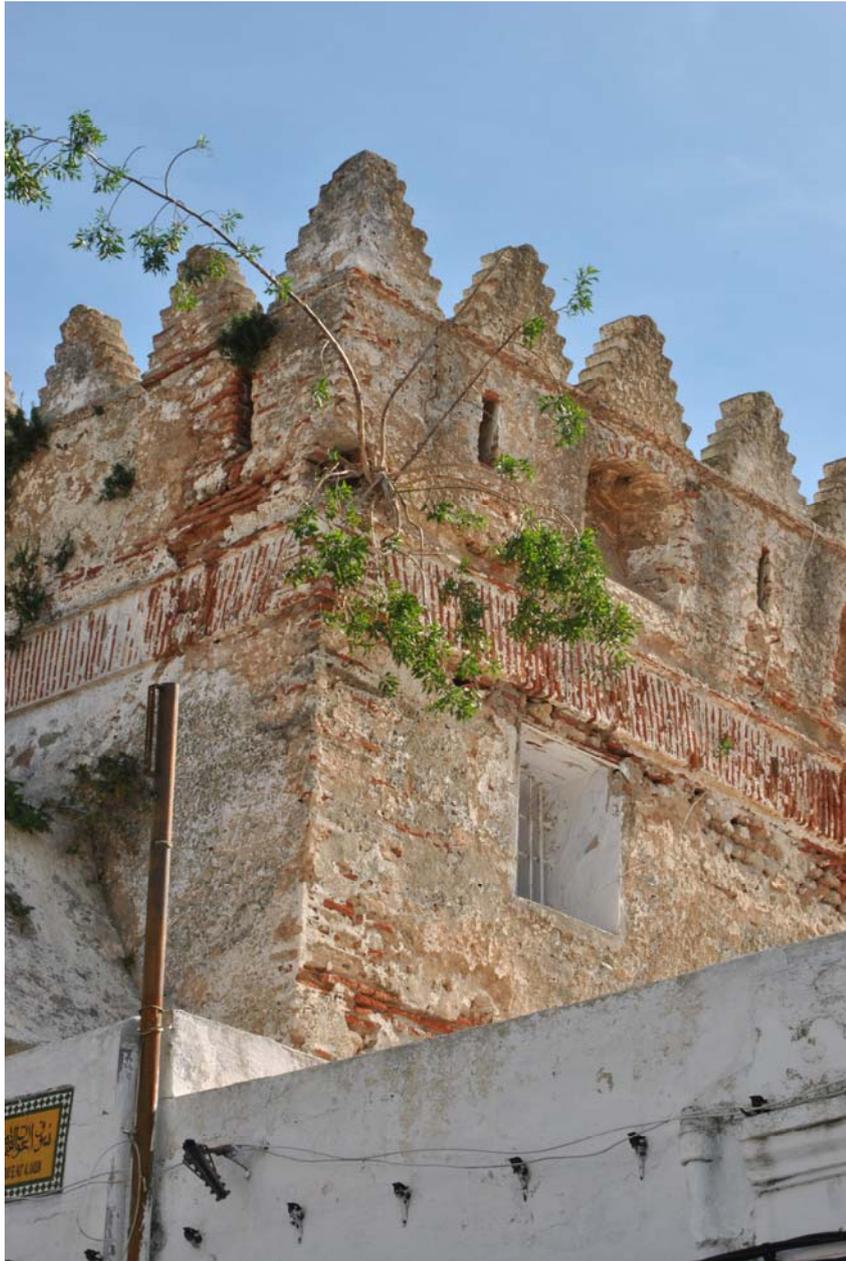
Figs. 24; Torre Sur de planta rectangular, fotografía general que recoge los materiales y fábricas empleados en su construcción. En la parte inferior izquierda de la imagen, la construcción de comercios adheridos a los muros y las torres históricas realizados con materiales actuales, perjudiciales para el Bien Inmueble.

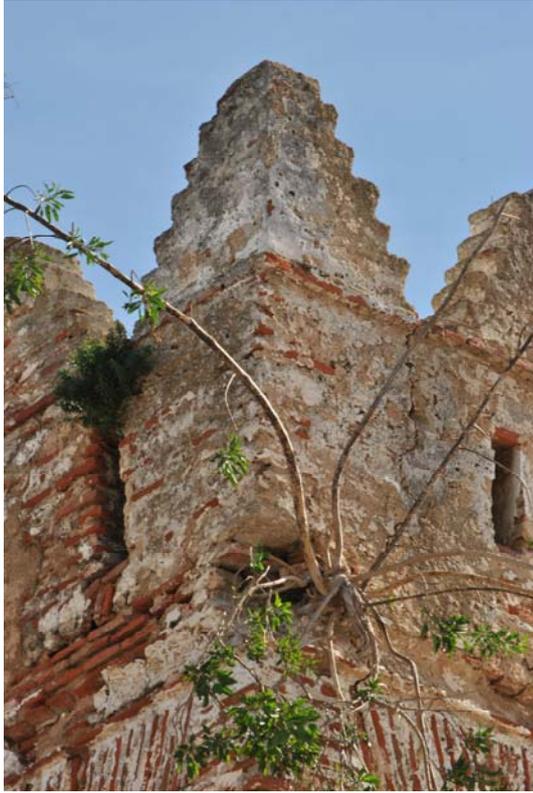
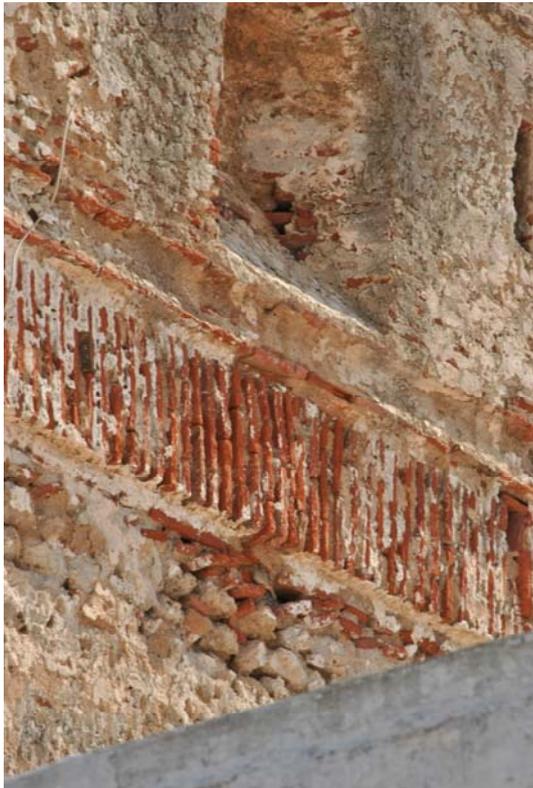
Figs. 25 y 26; Torre Sur, detalle, materiales y fábrica; mampostería, cintas de ladrillo macizo, almenas de cola de milano y ventanas ciegas.

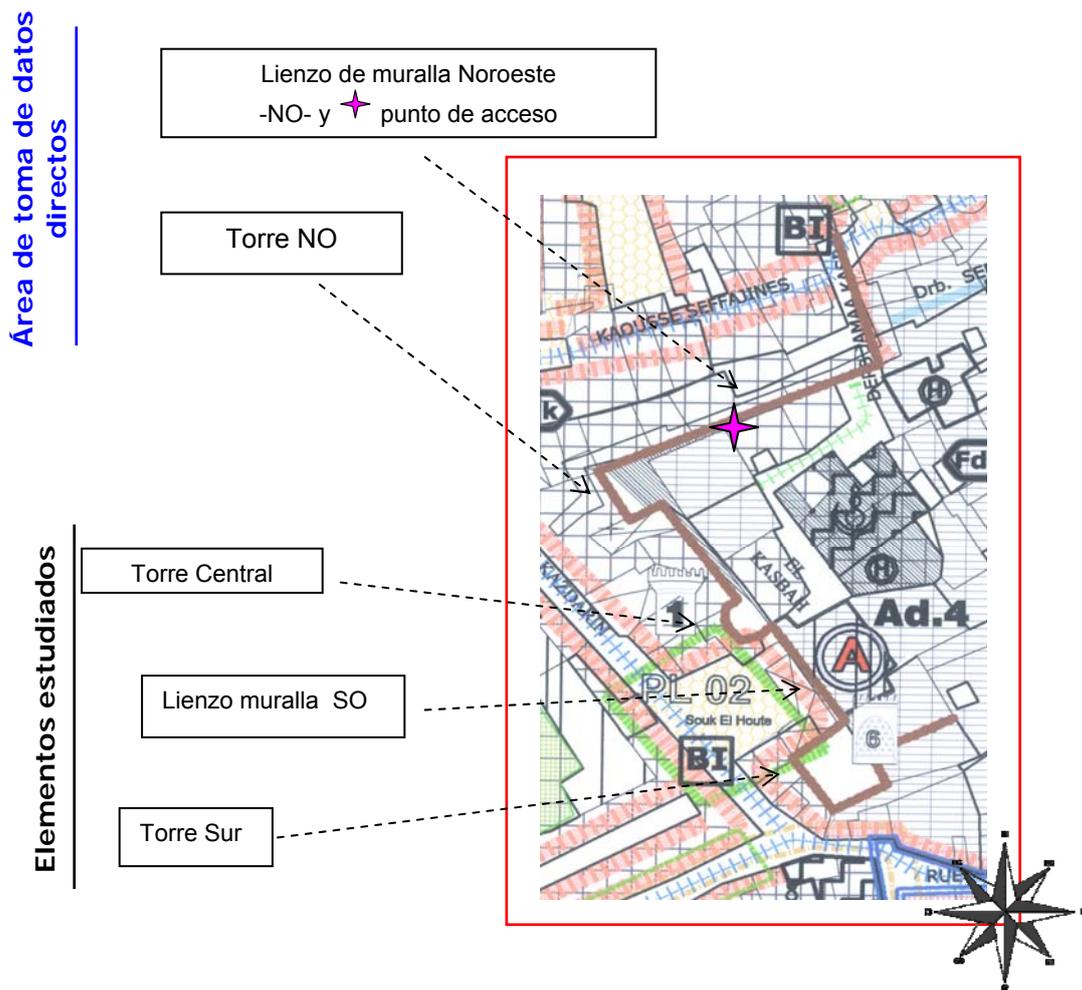
Fig. 29; Esquema que diferencia los elementos a intervenir de aquellos de los que se ha podido acceder y por tanto tomar contacto con los materiales.

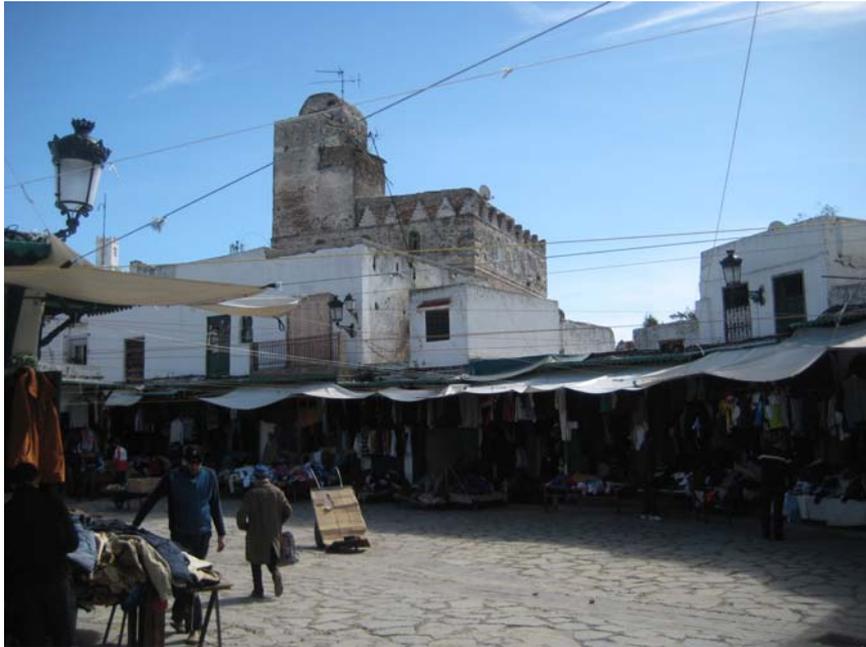
Fig. 30; Aspecto actual de la Torre Noroeste -NO- captada desde la Plaza Tarbiaa Ghera Kbira. Este flanco se ve afectado también por la adhesión de comercios a los muros del Bien Inmueble, así como por la instalación de viviendas en su torre.

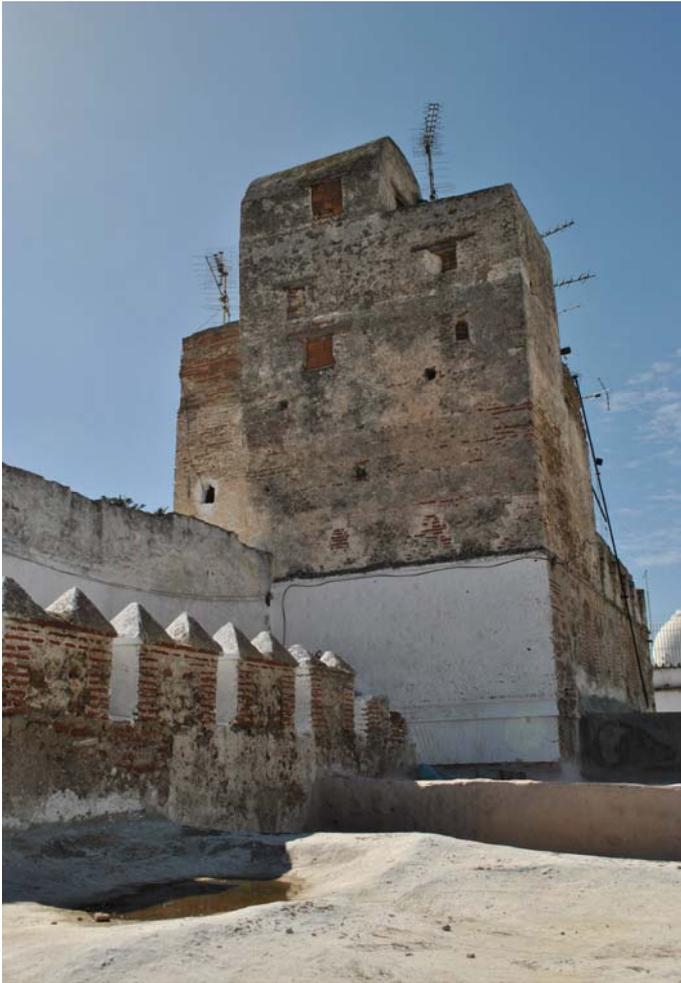
Fig. 33; Aspecto actual de la Torre NO y la cara exterior del muro Norte.

Se aprecia de manera directa la técnica, los materiales y su estado de conservación.

Por su parte, en este bastión la que se ha instalado una vivienda de varias alturas por encima de la original. Imagen tomada desde las azoteas adheridas al muro.

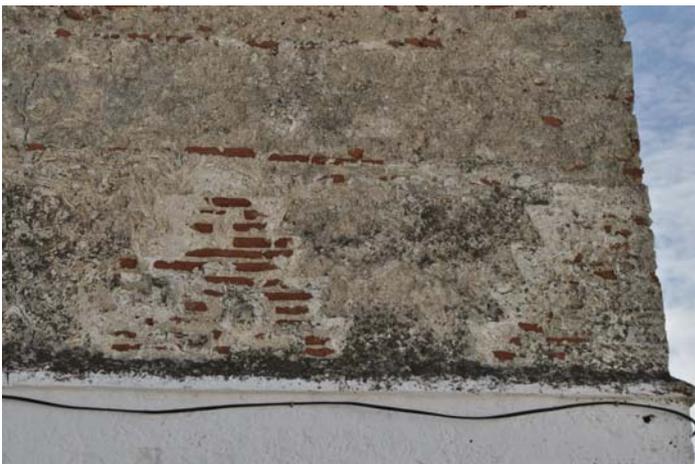
Fig. 34; Detalle de las almenas invadidas por el añadido de tabiques no originales.

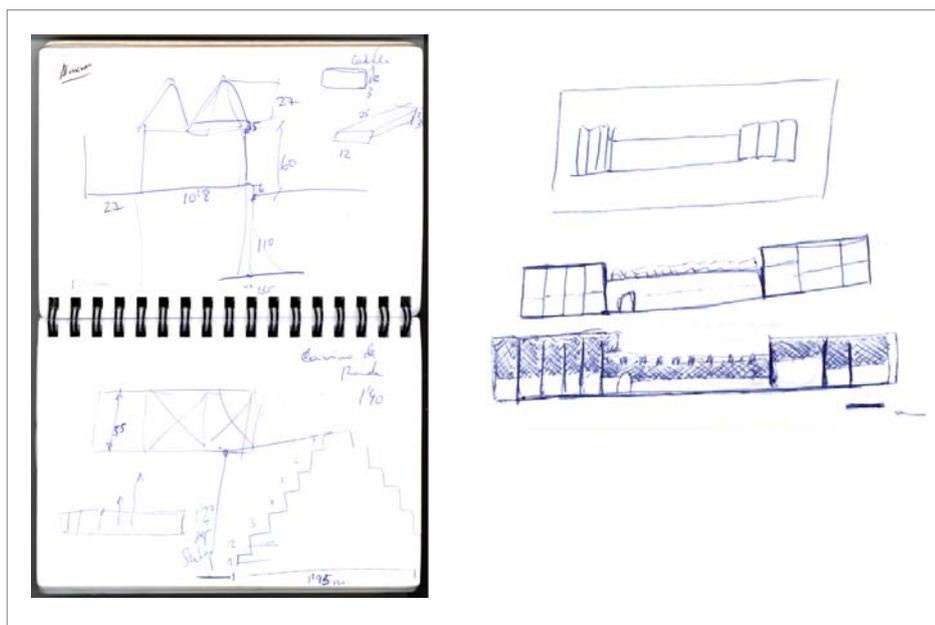
Fig. 35; Ejemplo de algunos de los dibujos y notas tomados alrededor de la fortaleza. Las cotas tomadas directamente sobre los elementos serán más tarde contrastadas con los datos aportados por los cálculos fotogramétricos.

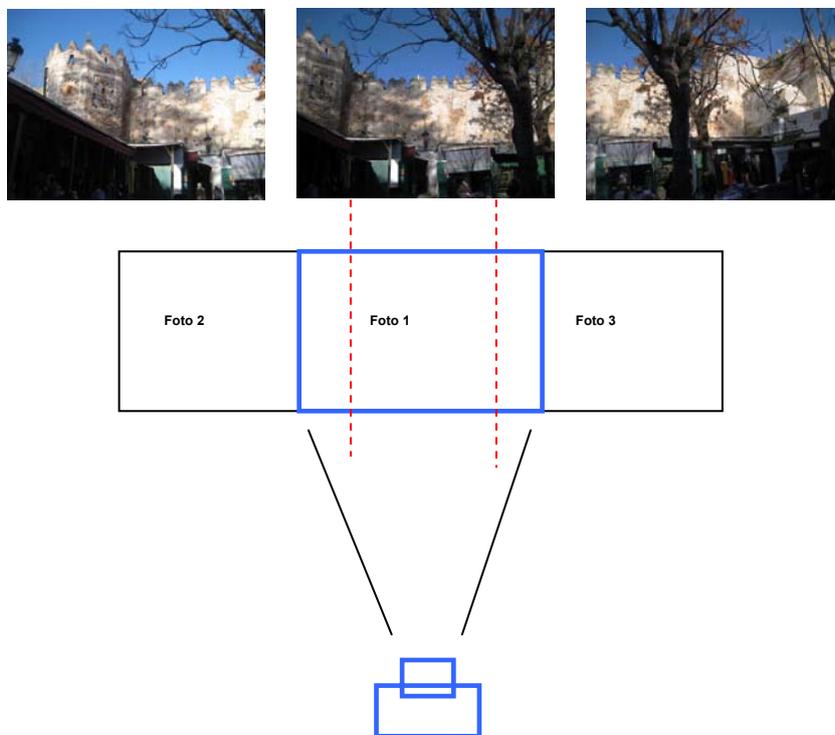
Fig. 36; El reportaje fotográfico del lienzo de muralla se levó a cabo siguiendo el criterio de pasada longitudinal y solape transversal de una imagen a otra de al menos un 20% de la superficie captada.

En este *travelling descriptivo* debemos tratar que cada imagen *pise* a su anterior y posterior en un 20-30% de su área, se establecerán así varios puntos en común entre una fotografía, su predecesora y la posterior a la primera. Dichos puntos servirán al *software* como puntos de control, referencias por las que se establecerán las uniones de unas fotografías con otras hasta la conclusión en una sola imagen.

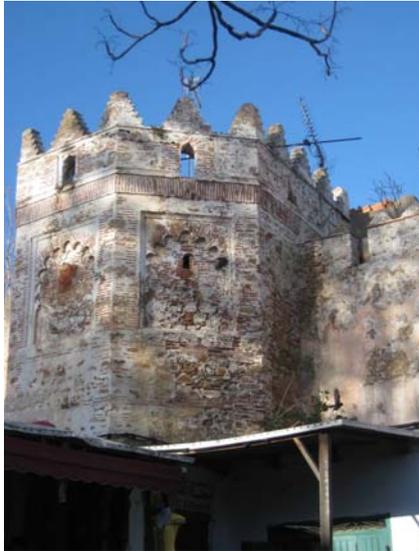
Fig. 38; Torre Sur, caras *a*, *b*, y *c* y su conexión con el lienzo de muralla estudiado.

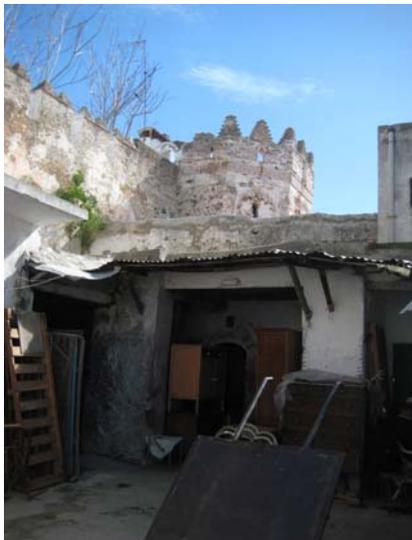
Fig. 39; Torre Central, caras *c*, *d*, *e* y *f*, y arranque de un nuevo tramo de muralla. La imagen, tomada desde el patio de una de las construcciones adosadas al muro original muestra su situación.

La fotografías realizadas a estas caras de la Torre Central no han sido lo suficientemente correctas como para una ortofoto fiable, por lo que se han excluido del mapa de daños.

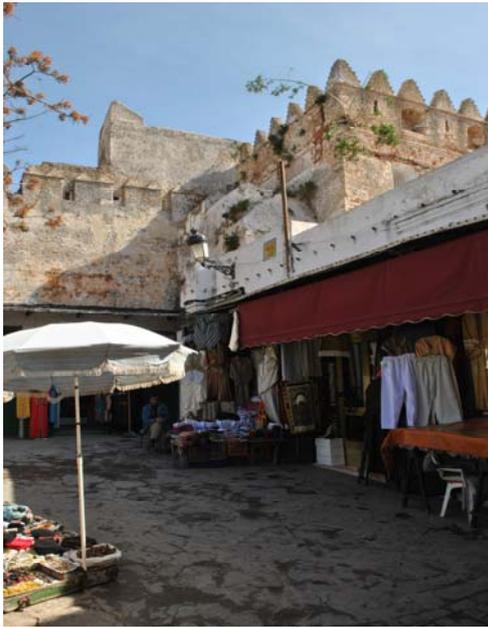
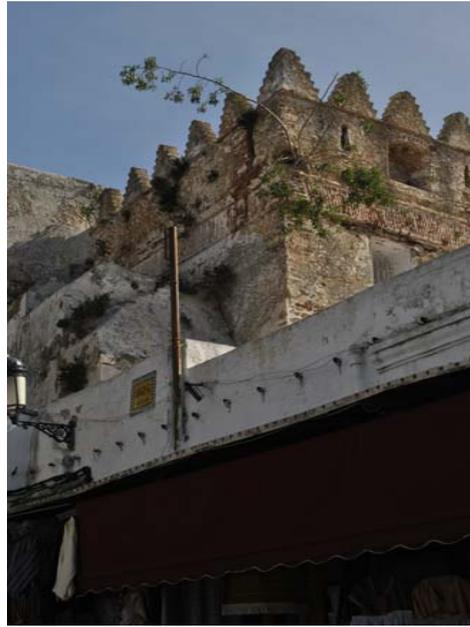
Figs. 40, 41 y 42; Torre Sur, imágenes tomadas desde la plaza Souk El Hut al-Kadim, desde este punto sólo se tiene alcance visual a las caras *a* y *b* y su conexión con la muralla. La cara *c* de esta torre no puede apreciarse desde ningún punto de acceso público, motivo por el cual no se conoce y en consecuencia no se incluye en el mapa de daños realizado. No obstante, se ha querido incluir en el estudio a fin de dar unidad al conjunto.

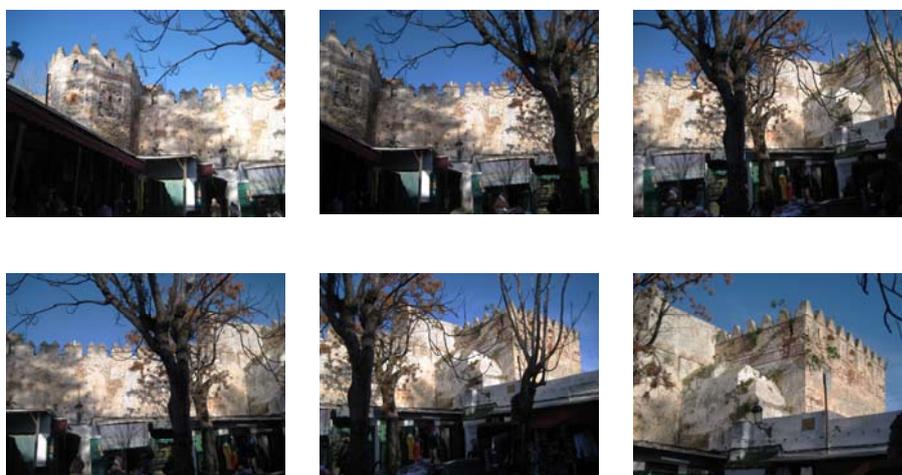
Fig. 43; Batería de imágenes con las que se ha realizado la panorámica del lienzo de muralla, tomadas según requiere el programa utilizado.

Hugin Panorama Photo Stitcher¹³. El *software* es capaz de obtener una imagen panorámica del lienzo de muralla mediante la suma o empalme de varias imágenes tomadas *ex profeso*. Sobre esta imagen resultante, podemos calibrar el punto de vista de la toma, la perspectiva y otras deficiencias inherentes en la técnica fotográfica (como la focal o las aberraciones propias del objetivo, entre otras), con el fin de eliminarlas y generar una imagen semejante a la que conseguiría una fotografía estrictamente perpendicular al plano.

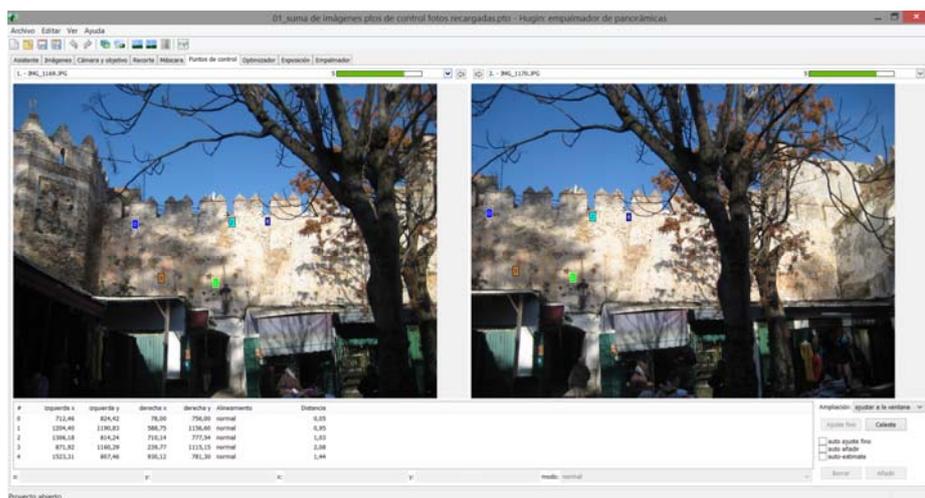
Fig. 44; Captura de pantalla durante el proceso de localización de puntos en común entre una imagen y su posterior. Estos puntos serán los *puntos de sutura* por medio de los cuales Hugin une las fotografías independientes hasta crear una panorámica completa -imagen inferior- que seguiremos ajustando en los sucesivos pasos.

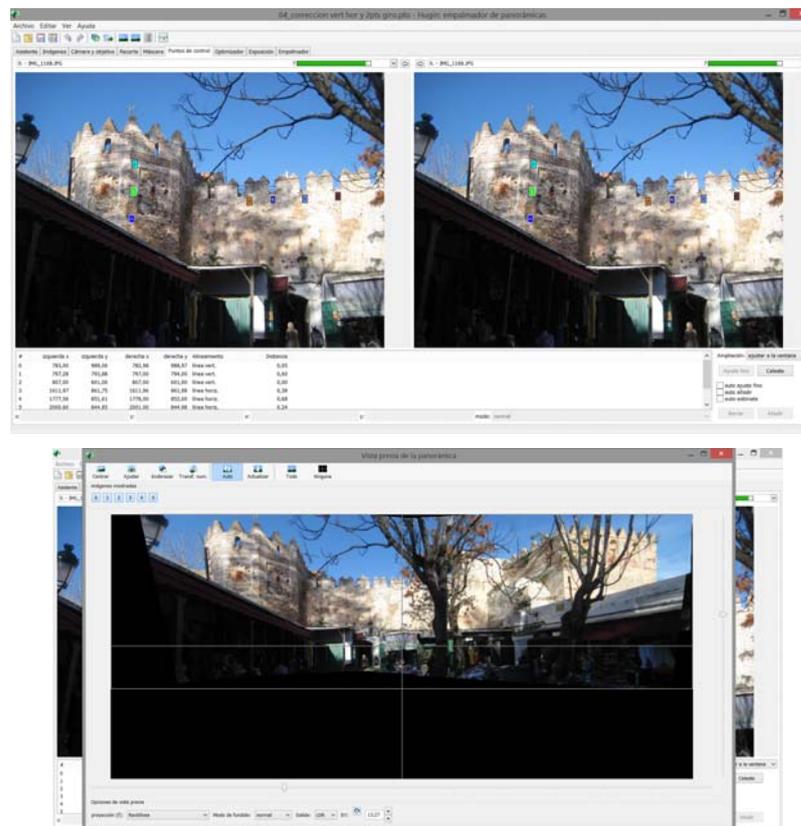
Fig. 45; Captura de pantalla, establecimiento de líneas verticales y horizontales. Una vez introducidas manualmente, el programa reajusta de nuevo el punto de vista de la toma y devuelve una nueva imagen más ajustada con el modelo real.

A diferencia de otros programas de este tipo, conocidos como *Photo stitching* (literalmente *cose-fotografías*), una vez que se obtiene la imagen panorámica gracias al cosido de esas imágenes, Hugin ofrece también la opción de corregir la distorsión y otras aberraciones derivadas del punto de vista de la toma y su angulación, así como las relativas a la óptica seleccionada. En nuestro caso, al tomar las fotografías desde un punto de vista prominentemente contrapicado, éstas reflejan un acusada distorsión cónica, cuyo punto de fuga se situaría muy por encima del muro, por este motivo las líneas que en realidad son verticales y paralelas entre sí, aparecen en la imagen del conjunto oblicuas y orientadas hacia ese punto de fuga al que nos referimos. Con otras de sus herramientas, el *software* permite enmendar esta incorrección añadiendo de manera manual nuevos puntos de referencia, en este caso, aquellos que describen las líneas que se correspondan con verticales y horizontales en el modelo, en la realidad. De esta manera, las líneas erróneamente inclinadas debido a la toma, pasan a enderezarse y a trazar paralelas y perpendiculares correspondientes con la realidad, referenciados con los vértices y aristas contenidos en el muro con respecto a las torres que lo flanquean o a las almenas que lo coronan.

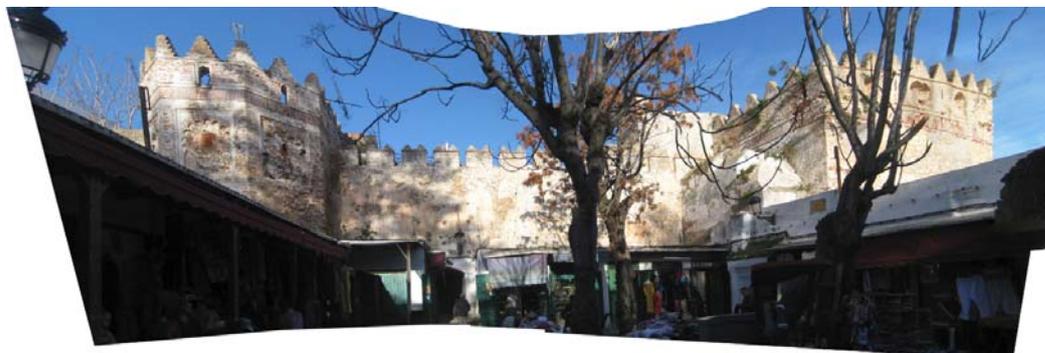
Fig. 46; Panorámica del lienzo de muralla con las líneas verticales y horizontales corregidas, lo que indica un punto de vista perpendicular y libre de deformaciones. Sobre esta imagen trataremos a continuación de incrustar dos imágenes más con la finalidad de aportar la información correspondiente al área tapada por los troncos de árbol.

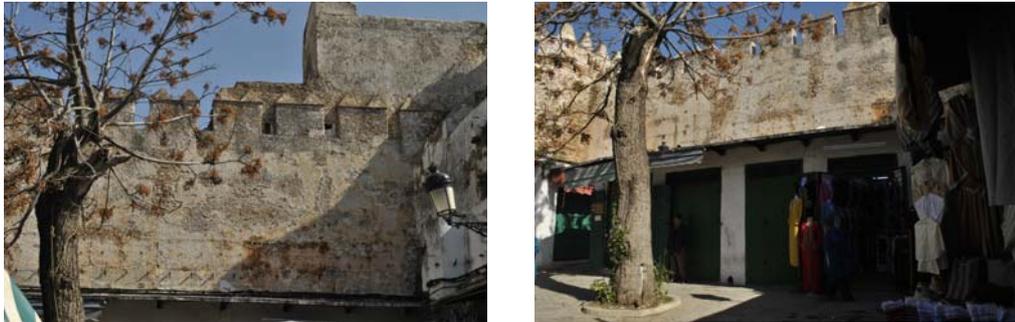
Figs. 47 y 48; Imágenes del propio lienzo de muralla, al ser tomadas desde otro punto de vista distinto al elegido para las fotografías de la panorámica, permiten apreciar *qué hay detrás de los árboles*. Por este motivo se han incrustado en la panorámica del lienzo, aportando ahora más datos sobre esta parte de la superficie de la muralla.

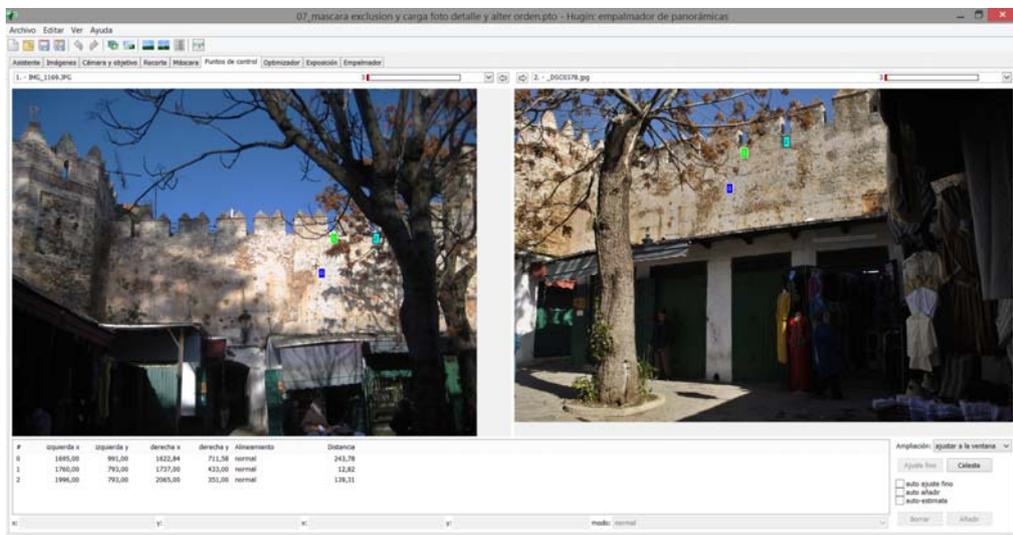
Fig. 49; Captura de pantalla, aplicación de la máscara de exclusión y adición de las fotografías antes referidas en la panorámica del conjunto. Los puntos en común entre las nuevas imágenes y la panorámica se introducen manualmente. Al no haber marcas o referencias claras, la búsqueda de dichos puntos ha sido muy minuciosa pero eficiente.

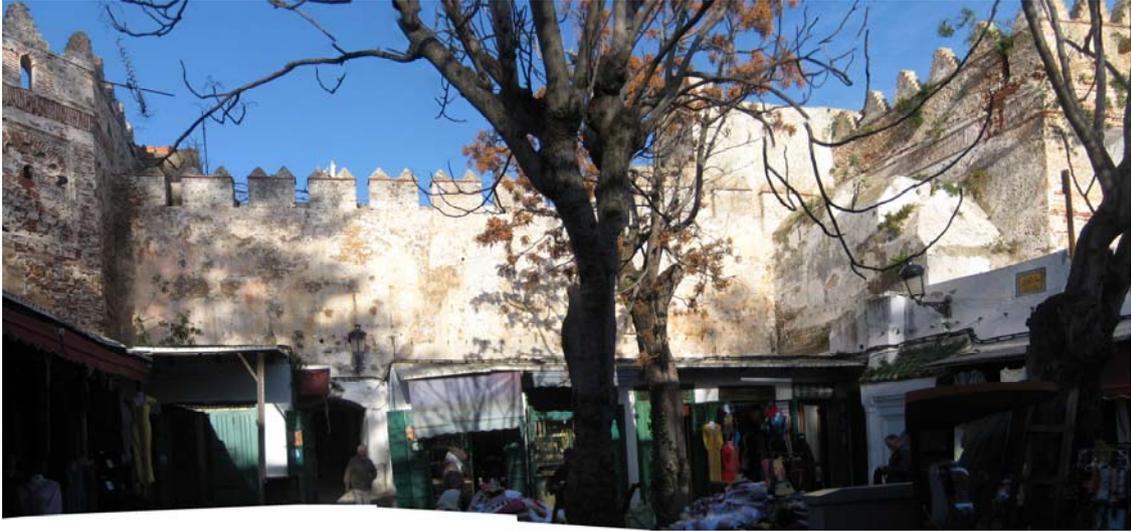
Fig. 50; Imagen panorámica del lienzo de muralla sin la aplicación de la máscara de exclusión que permite la incrustación de dos nuevas tomas a fin de minimizar en lo posible la obstrucción de los árboles situados ante el muro.

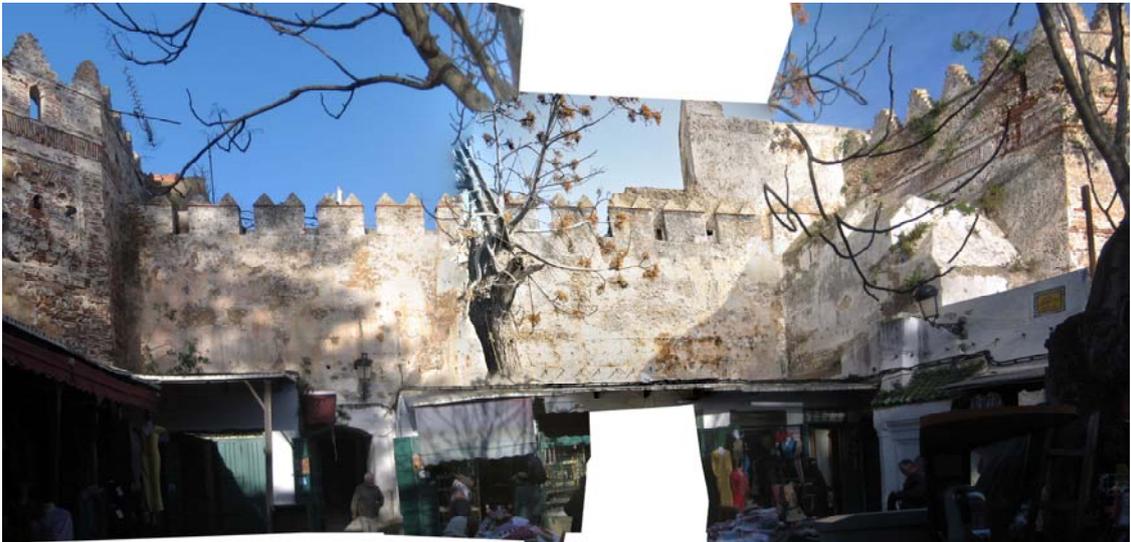
Fig. 51; Resultado tras la aplicación de la máscara de exclusión donde se aprecia la diferencia y por el alcance de esta herramienta. Esta panorámica definitiva será la que, a continuación, escalaremos con ayuda del programa Adobe Photoshop.

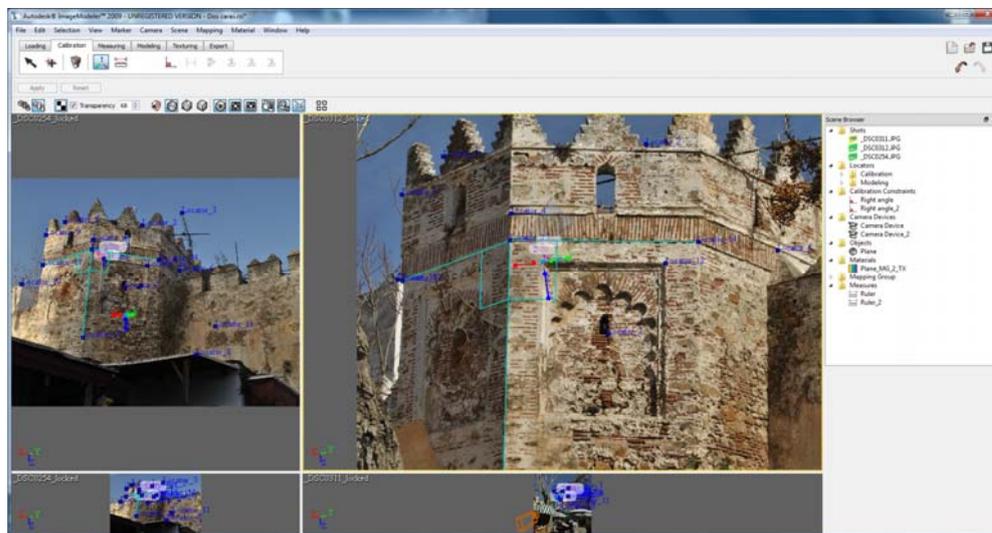
Fig. 53; Captura de pantalla, pueden apreciarse la aplicación sobre las imágenes de dichas restricciones; la definición de los ángulos rectos -azul claro- y la orientación de los ejes XYZ -rojo, verde y azul respectivamente-.

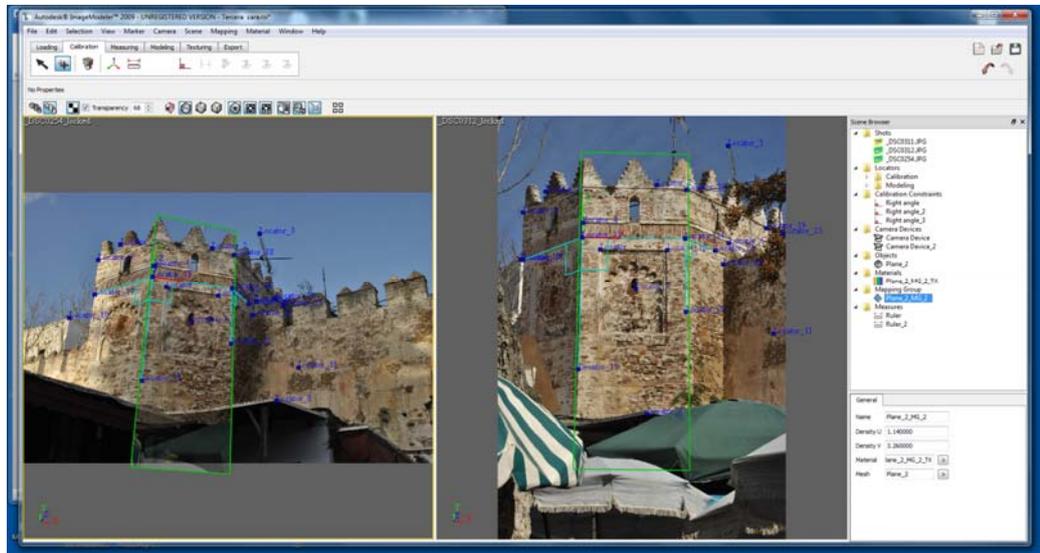
Fig. 54; Captura de pantalla de ImageModeler, el marco verde indica el área que será devuelta, una vez proceda, como imagen ortogonal, la ortofotografía que buscamos.

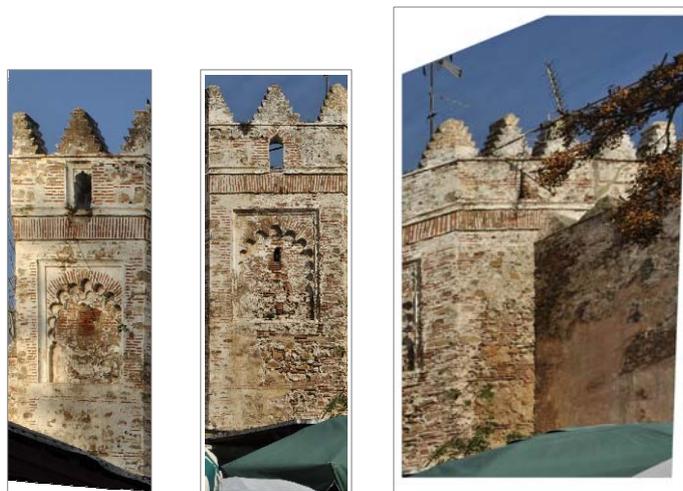
Figs. 55, 56 y 57; Torre Central, Caras *c*, *b* y *a* respectivamente, imágenes ortogonales obtenidas tras este proceso. Al tratarse de archivos tipo *.tiff*, se puede trabajar con ellas como archivos de imágenes al uso.
