TFG Trabajo Fin de Grado

Generación de un modelo fotogramétrico y de un mapa de daños cuantificable de la Alcazaba al-Mandari, Tetuán (Marruecos)

Grado en Conservación y Restauración

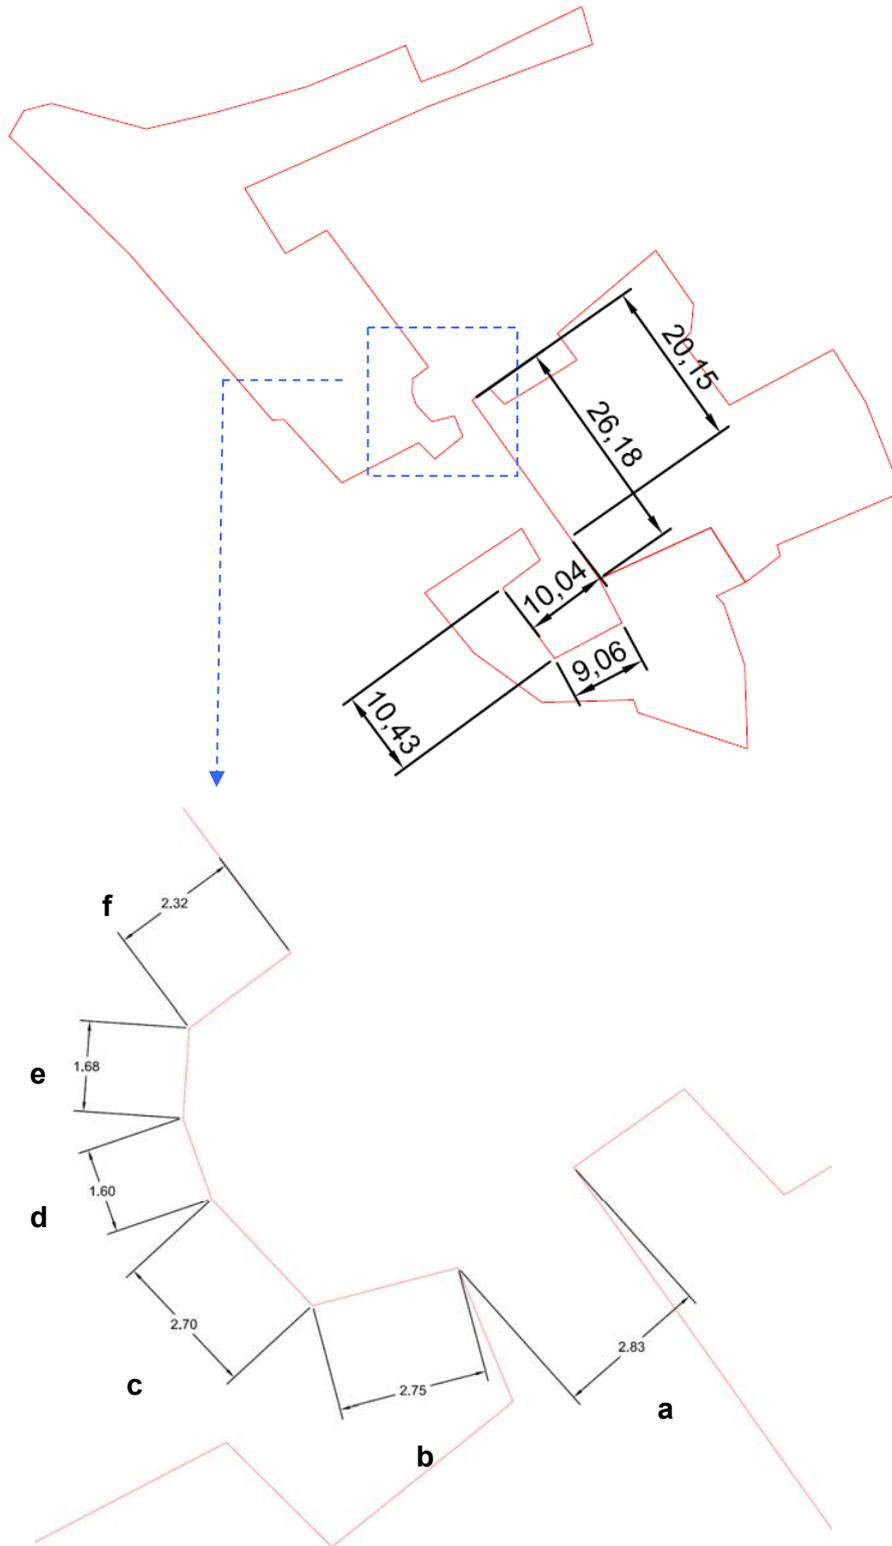
Figs. 58 y 59; Cotas en planta (metros) de los elementos estudiados; Lienzo de Muralla SO y las Torres Central -detalle- y Sur, fragmentos extraídos del plano parcelario de la Medina de Tetuán. Se incluyen en la fotogrametría y el mapa de daños elaborados las caras *a*, *b* y *c* de la Torre Central.

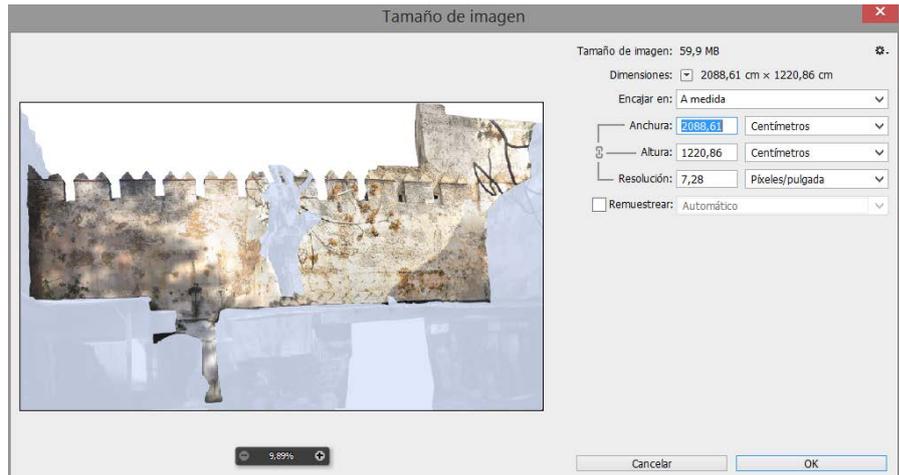
Fig. 60; Captura del pantalla de la ventana flotante *Tamaño de Imagen* en Phoptshop. Como vemos, al introducir el valor Resolución, realizado tras la aplicación de fórmula antes descrita, la aplicación redimensionará la fotografía a escala 1:1.

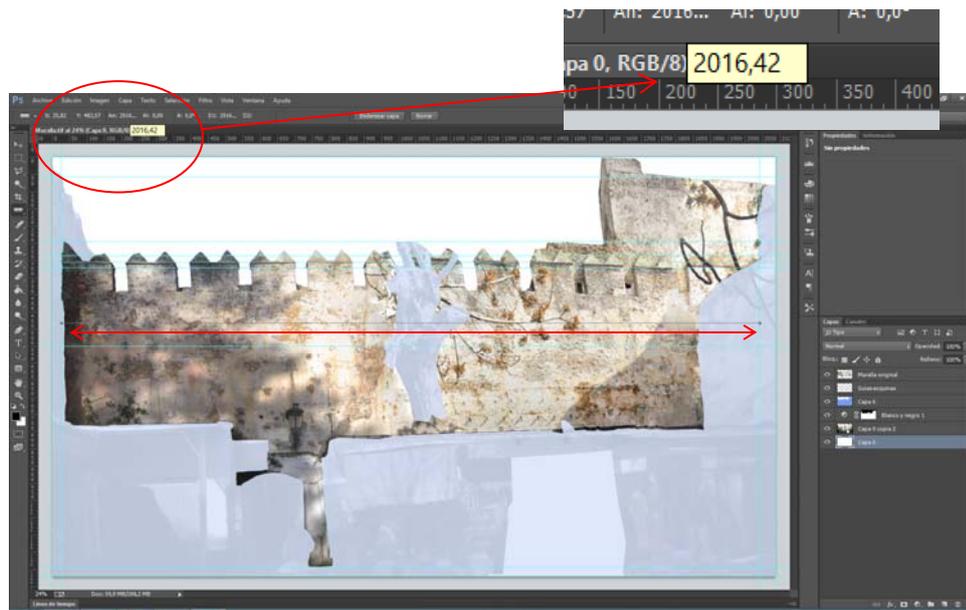
Fig. 61; Con la herramienta *Regla*, podemos tomar sobre la imagen todas las cotas que consideremos. Como vemos en esta captura de pantalla de la imagen del lienzo de muralla una vez reescalado, su longitud -20,15 metros, según el plano parcelario- pasa en la imagen a 20,16m, apenas un centímetro de diferencia en la toma de la medida más larga del modelo, dato que da muestras de la precisión de las imágenes. Ahora también podremos obtener con precisión las cotas en altura, valores desconocidos hasta este momento.

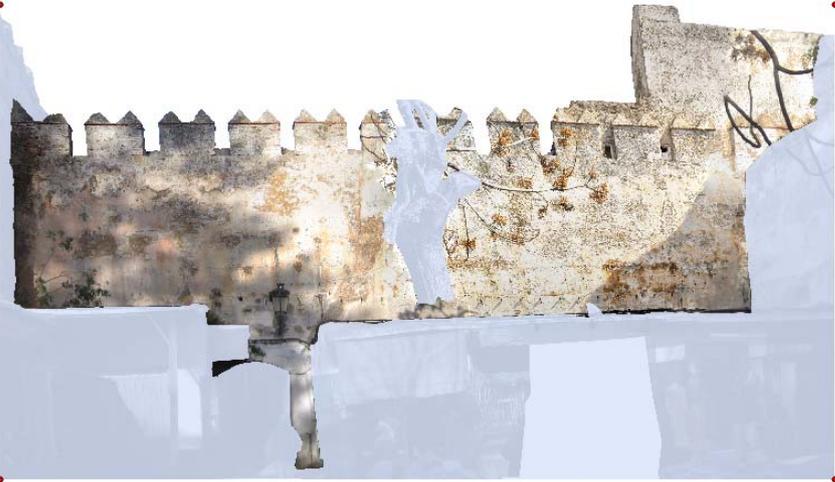
Este es punto 00, 00, desde aquí se asigna la ubicación espacial de los elementos, los colocados a su izquierda tendrán valor negativo en el eje X, horizontal

En primer lugar tenemos que situar en el espacio los elementos incluidos en el proyecto. El establecimiento espacial preciso se consigue ubicando en el espacio de trabajo los cuatro elementos que compondrán nuestro mapa de daños, Lienzo de muralla SO y caras a, b y c de la Torre Central de la alcazaba, asignamos a sus puntos principales -cada una de sus cuatro esquinas al estar inscritos en un rectángulo- un valor de coordenadas XY. Al conocer las medidas exactas de cada elemento -tomadas con la herramienta *Regla* en Photoshop- podemos asignar a cada punto (0, 1, 2 y 3) un punto en el espacio de coordenadas XY. De este modo el lienzo de muralla, primer elemento a ubicar, se establecerá espacialmente según las coordenadas dadas por su medidas (largo; Eje X, horizontal y alto; Eje Y, vertical), siendo el punto XY=0.00-0.00.

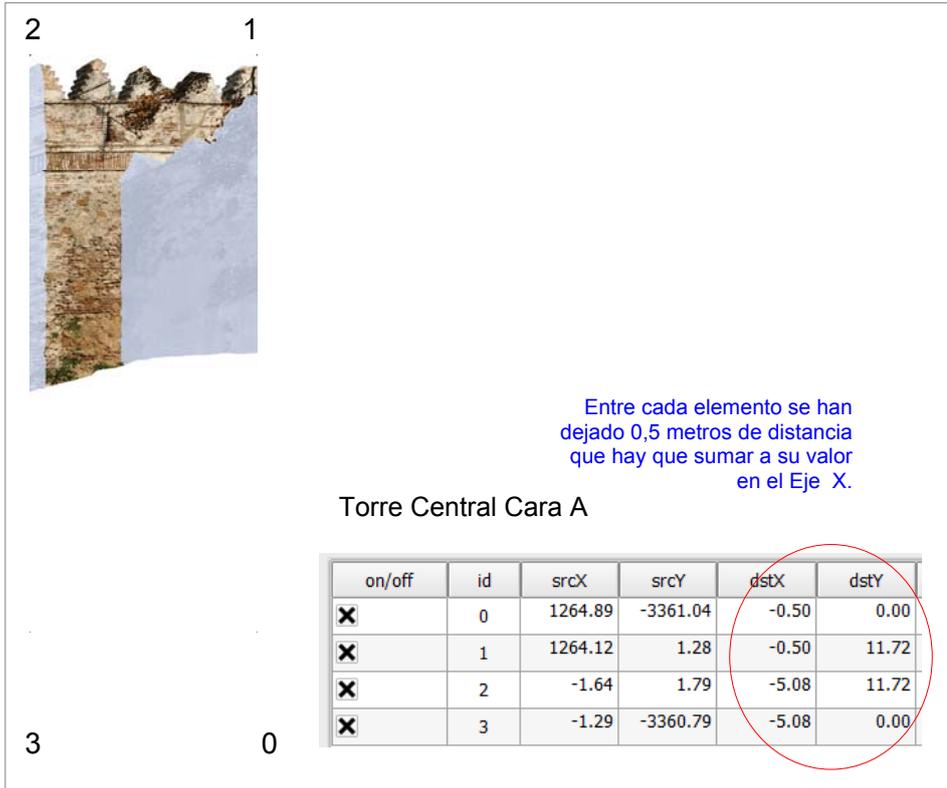
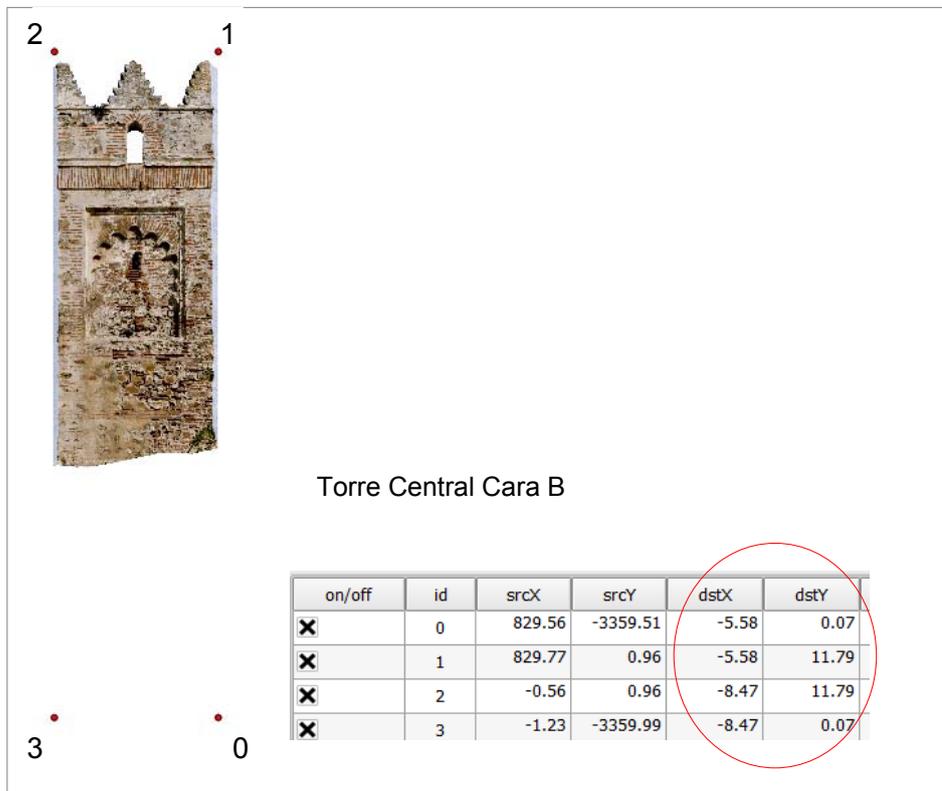
Figs. 63 y 64; Ubicamos el resto de elementos, los lados de la torre, desde su lado a hasta el c, el más alejado de la muralla.

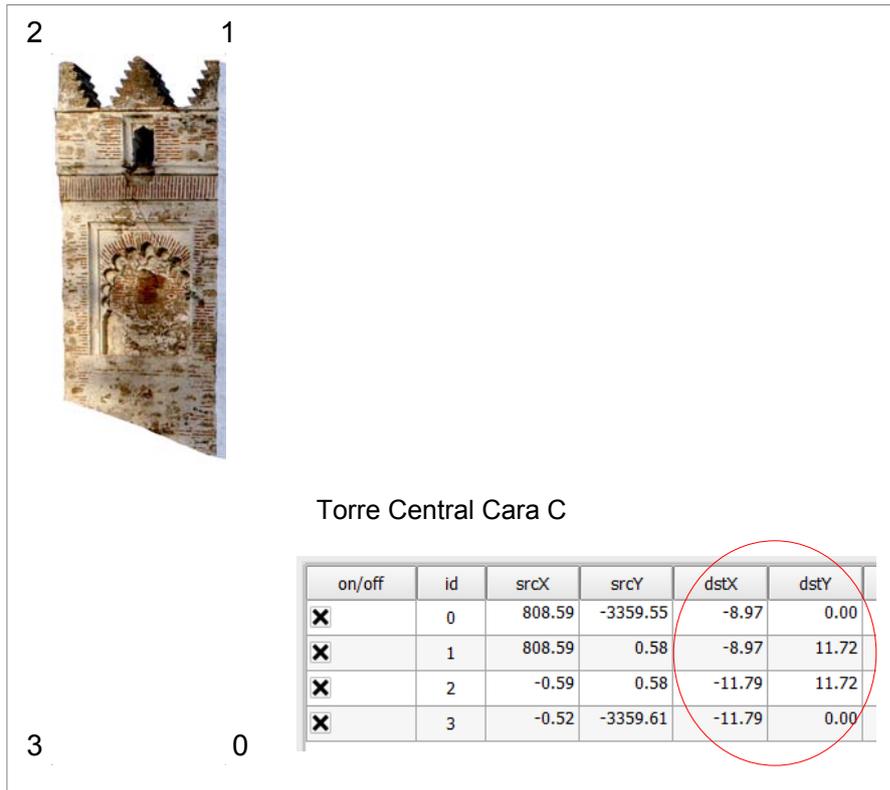
Fig. 65; Por último, la cara c de la torre y su ubicación en el espacio XY. Los valores X corresponden a la suma del largo de las caras a y b y del espacio de 0.5 metros que hemos dejado como margen entre cada elemento.

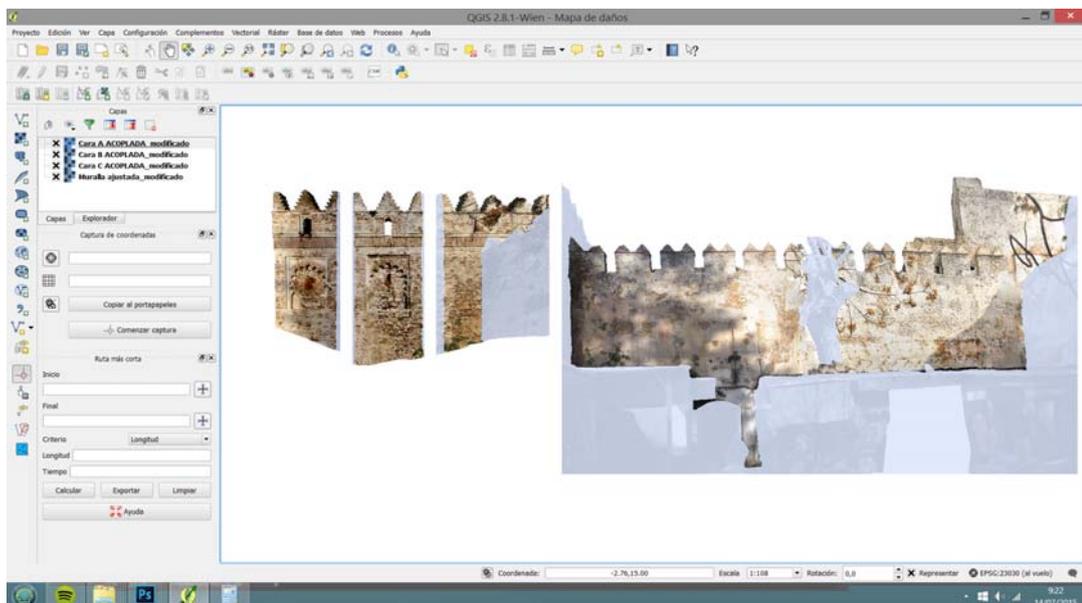
Fig. 66; Captura de pantalla una vez ubicados los cuatro elementos en el espacio de trabajo. Al conservar sus cotas, cualquier medición que realicemos será fidedigna con respecto al modelo real.

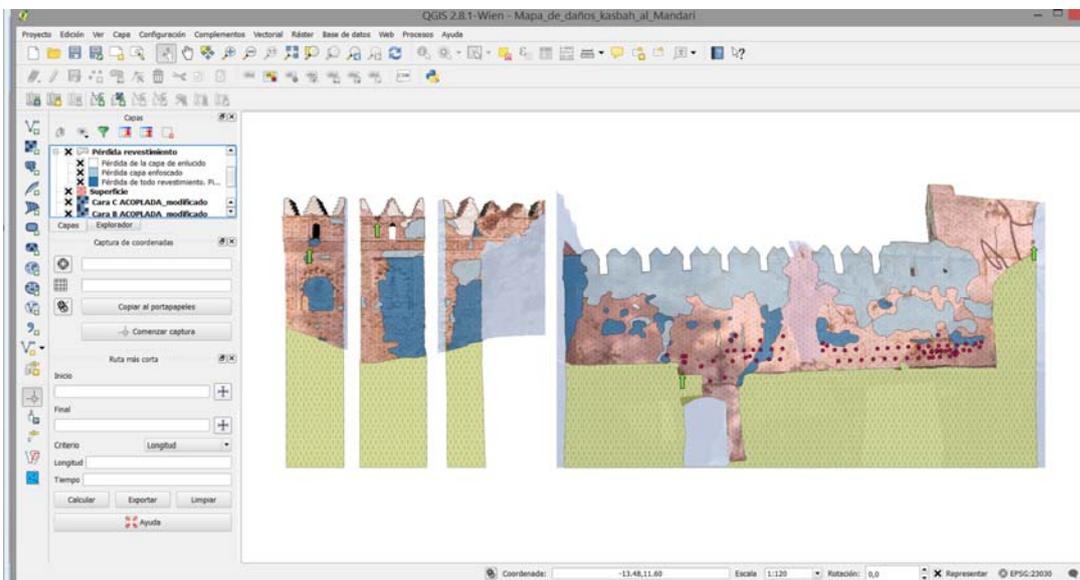
Fig. 67; Captura de pantalla realizada durante la definición de una capa de archivo *Shape*. Cada una de estas capas recoge una alteración. A la izquierda se encuentra el menú desplegado de las capas, podemos ocultarlas o dejarlas visibles y hacer así tantas versiones como queramos, por elementos, por alteración, o solamente las ortofotografías de dichos elementos arquitectónicos.

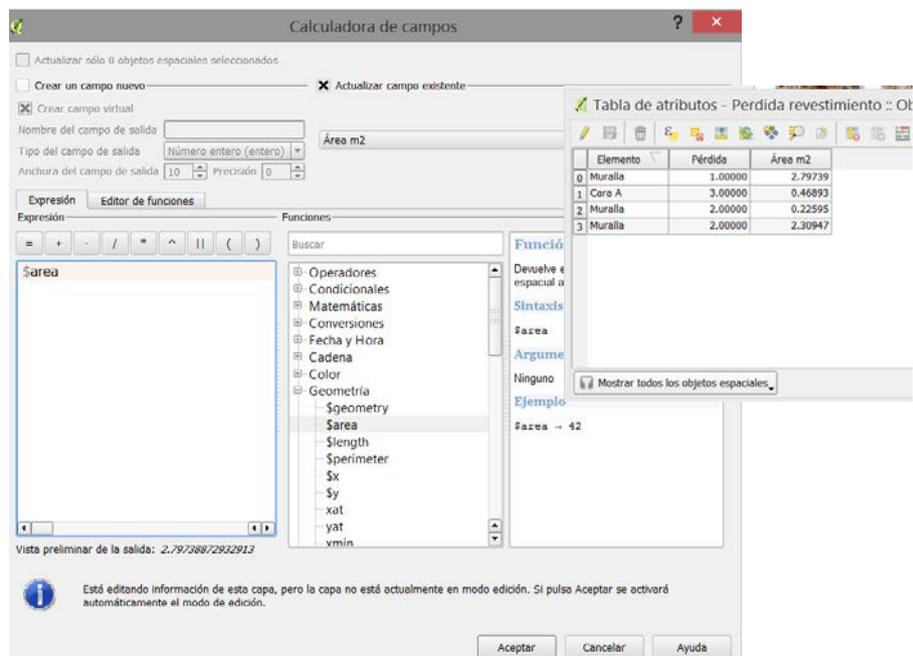
Fig. 68; Imagen de la calculadora de campos con algunas de sus funciones. Al agregar atributos a la capa de archivo *Shape* podemos aplicar cálculos sobre los datos que éstas incluyan.

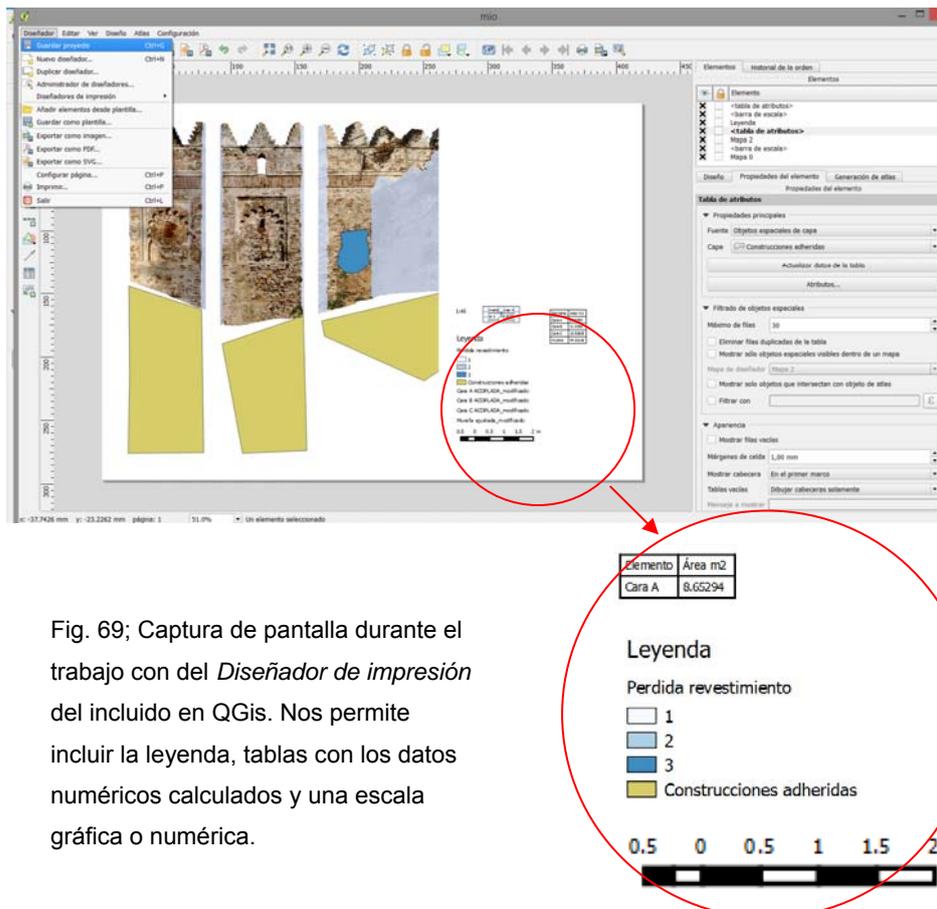
Fig. 69; Captura de pantalla durante el trabajo con del *Diseñador de impresión* del incluido en QGis. Nos permite incluir la leyenda, tablas con los datos numéricos calculados y una escala gráfica o numérica.

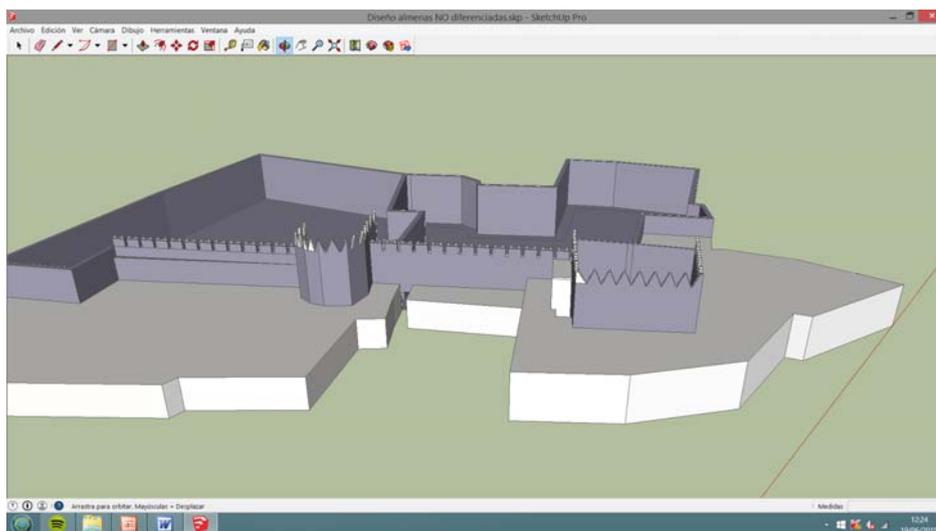
Fig. 73; Imagen del conjunto amurallado, pueden diferenciarse por tonos la parte original -gris oscuro-, de los elementos contemporáneos adosados a ésta -blanco-. Al poder realizar varias versiones del modelo, podemos contemplar en una y otra el conjunto en su estado actual, así como, exento de construcciones adheridas.

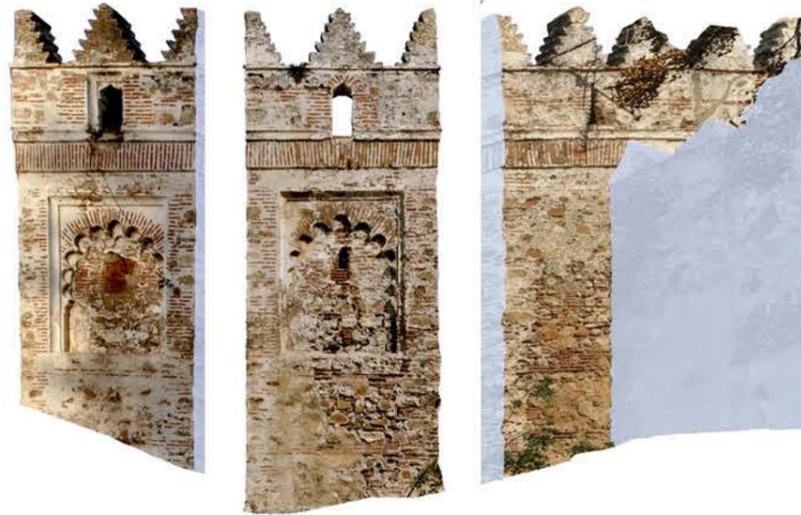
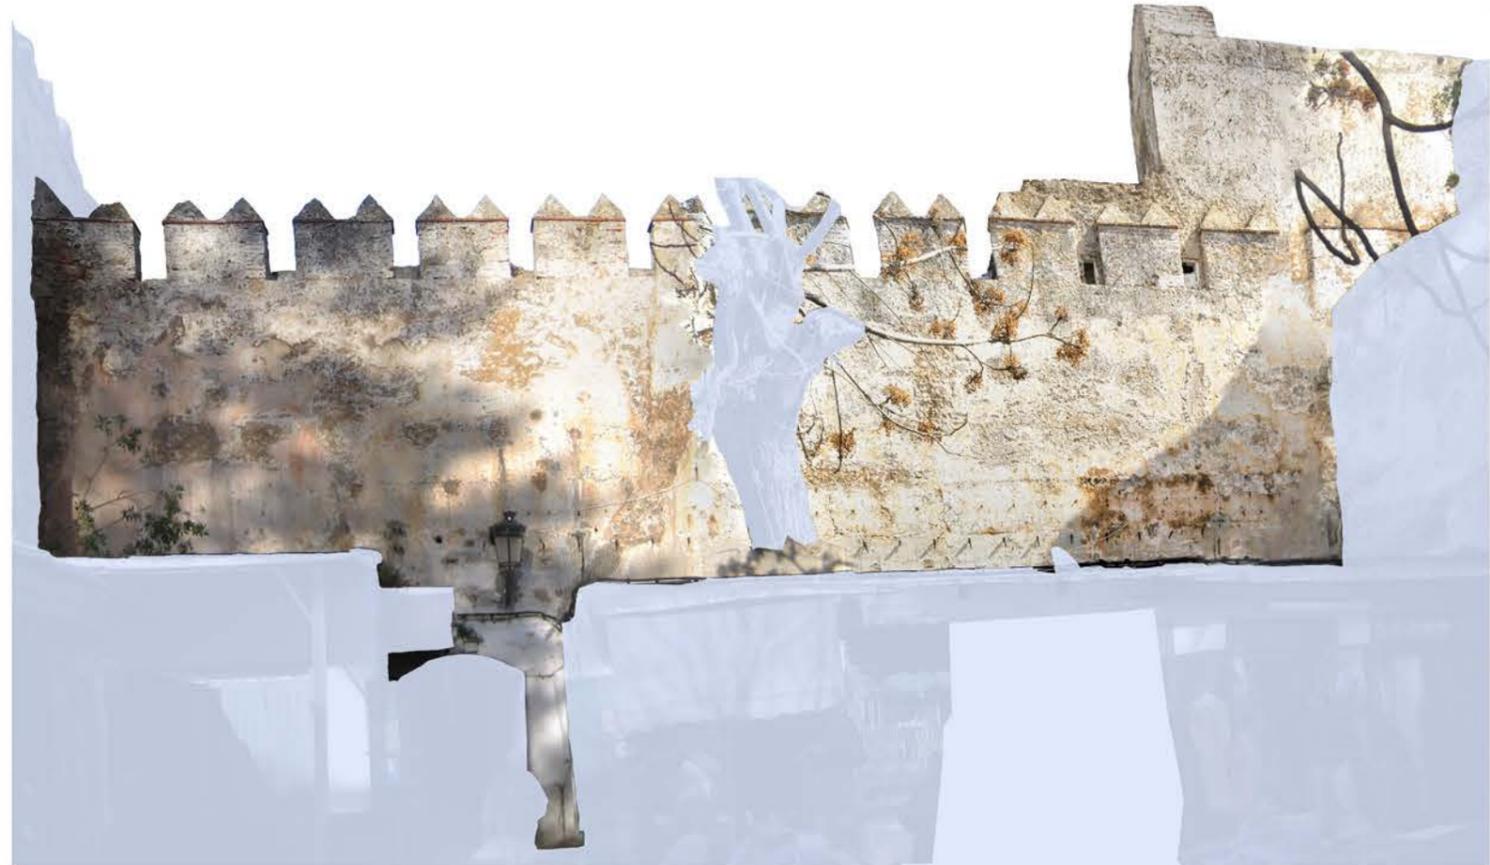
Elementos estudiados. Imagen original

Alcazaba al-Mandari, Tetuán (Marruecos)
Lienzo de muralla Suroeste y Torre Central -Caras a, b y c-

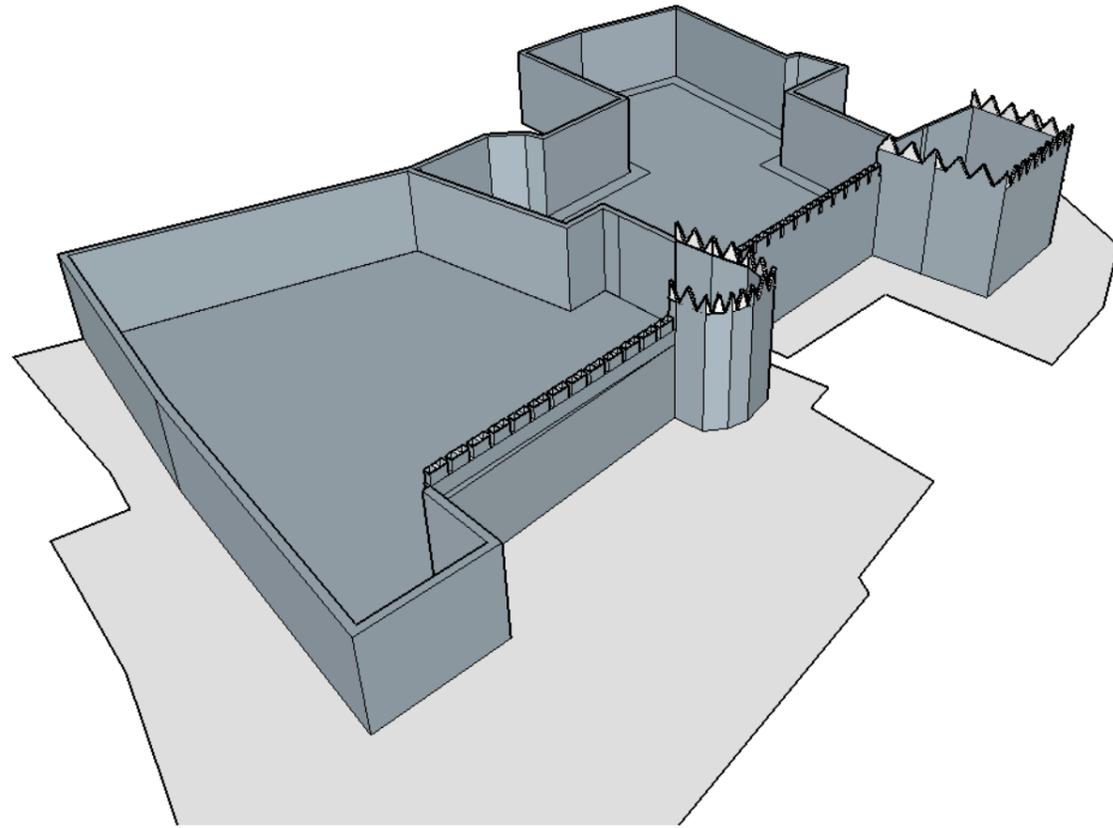
Modelo del conjunto amurallado original
Escala: 1:399,56

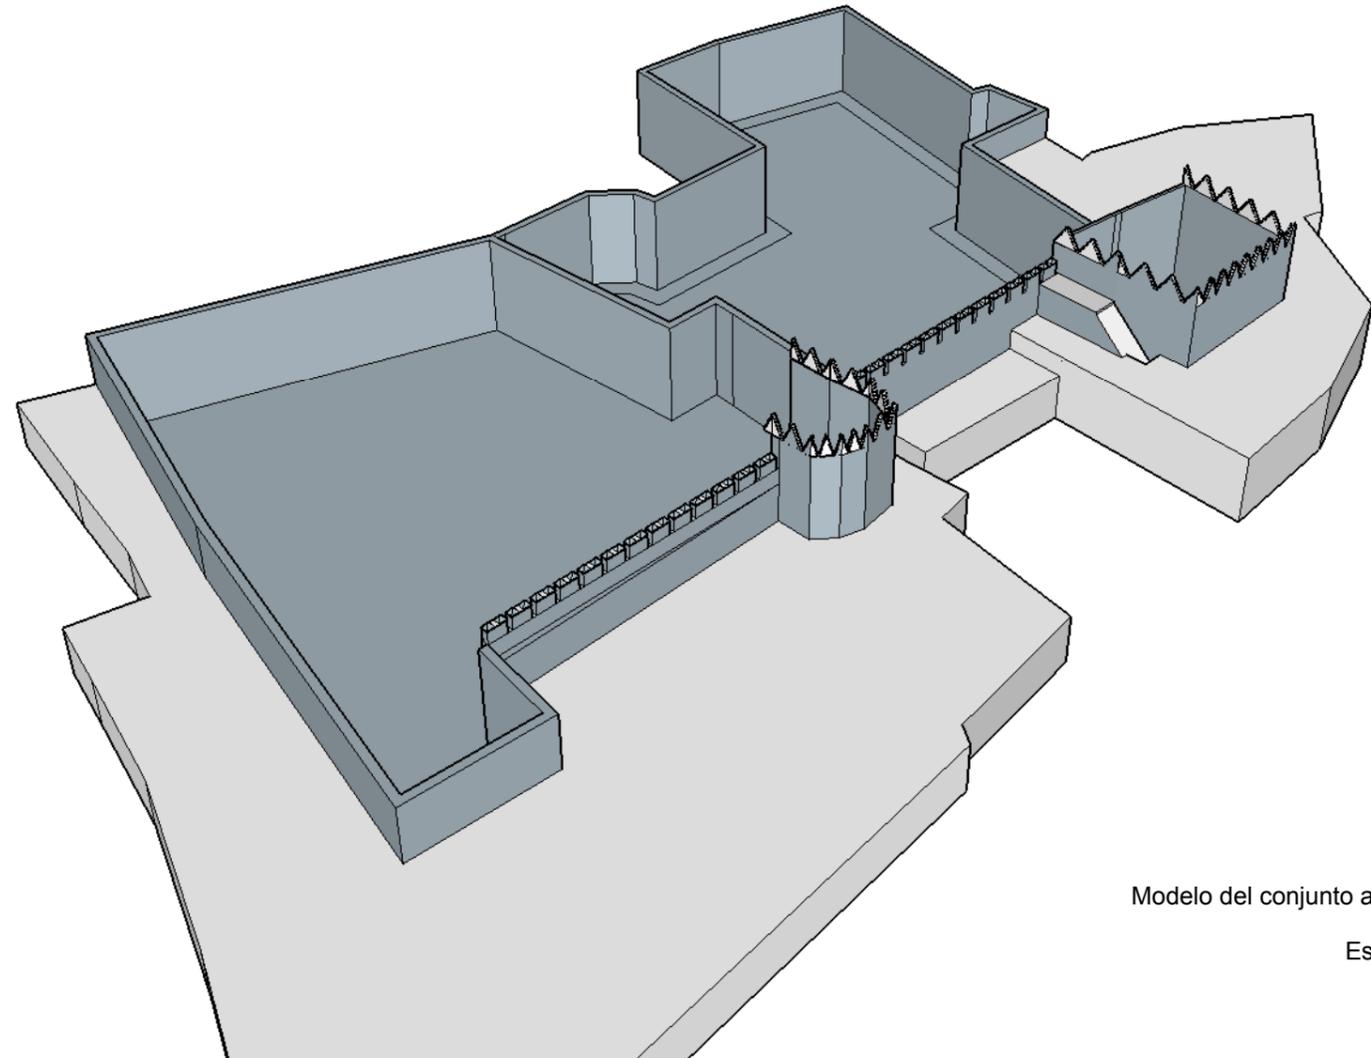
Modelo del conjunto amurallado en la actualidad
Escala: 1:247,177

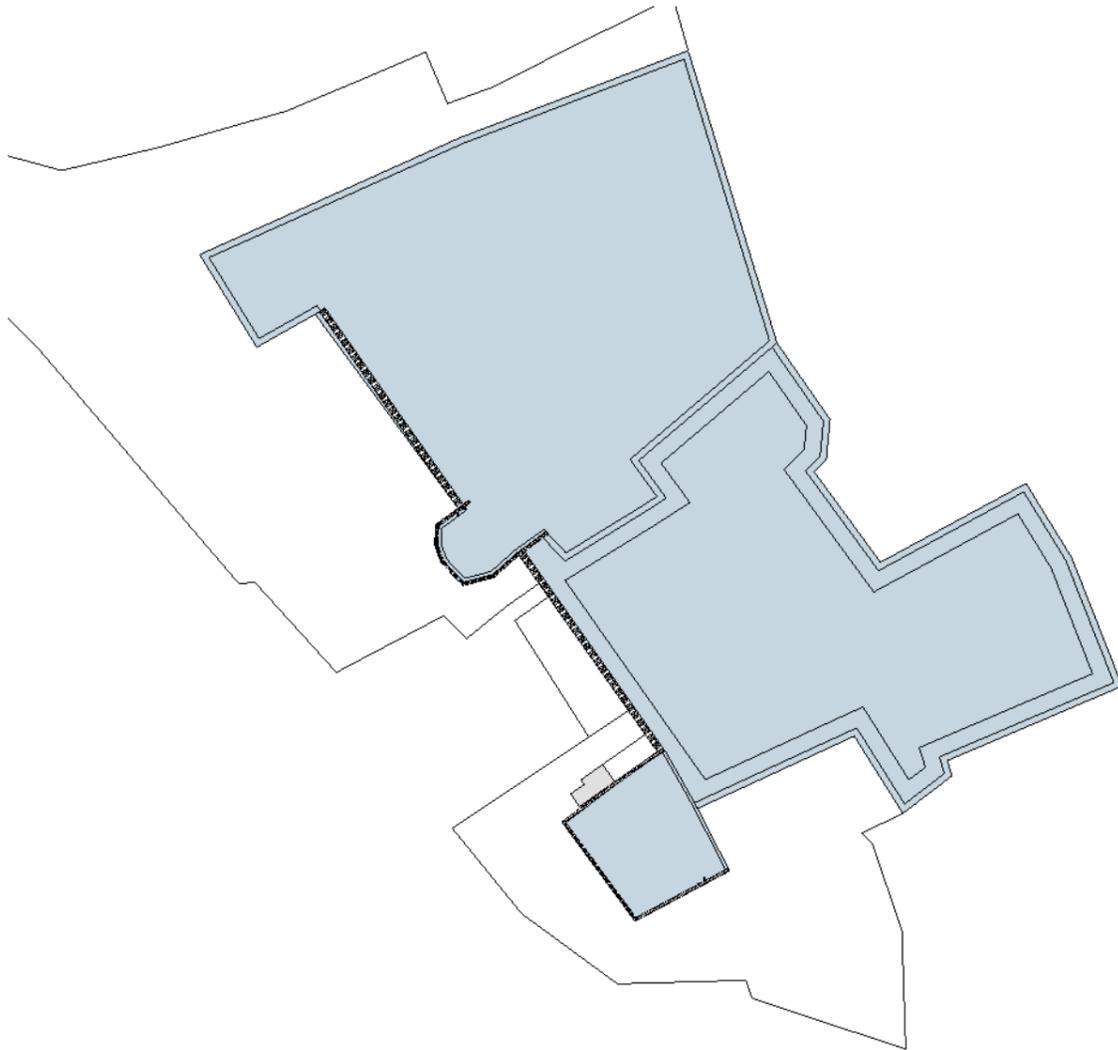
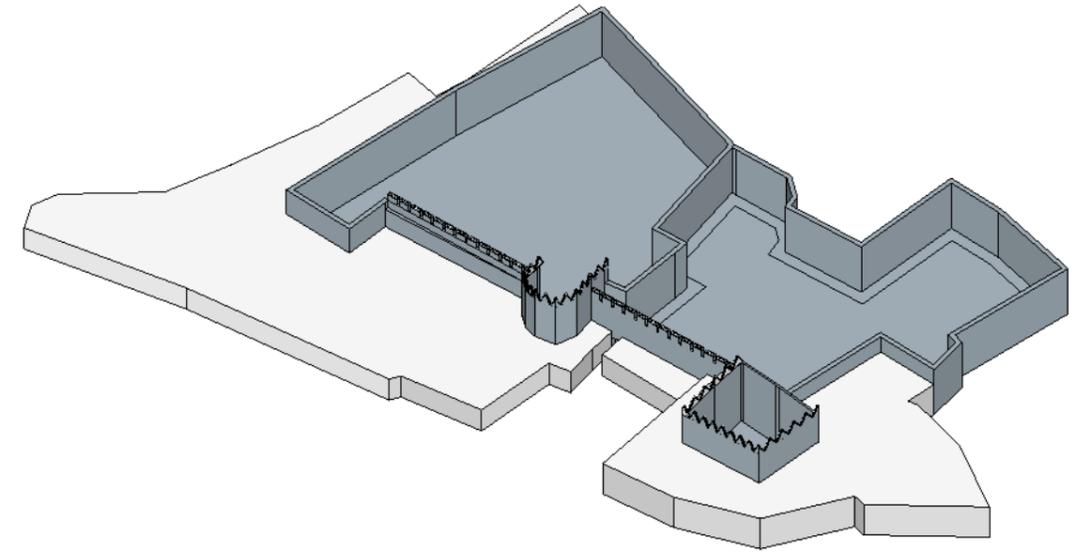
Alzado, planta y perfil del conjunto Escala 1:600

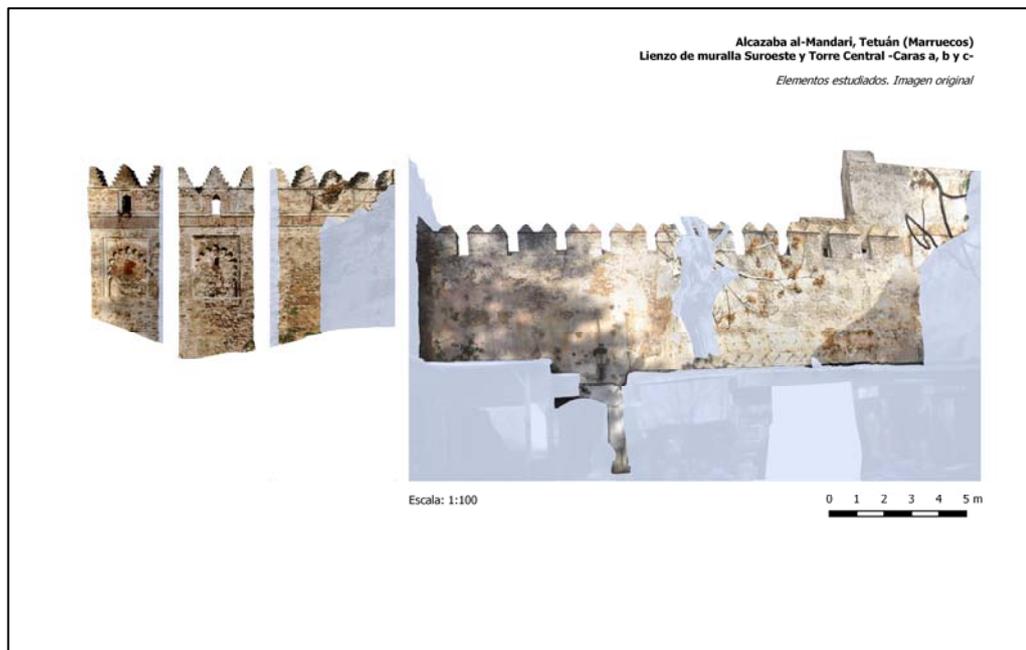
Fig. 74; Documento entregado en versión impresa, *Elementos estudiados.*

Imagen original.

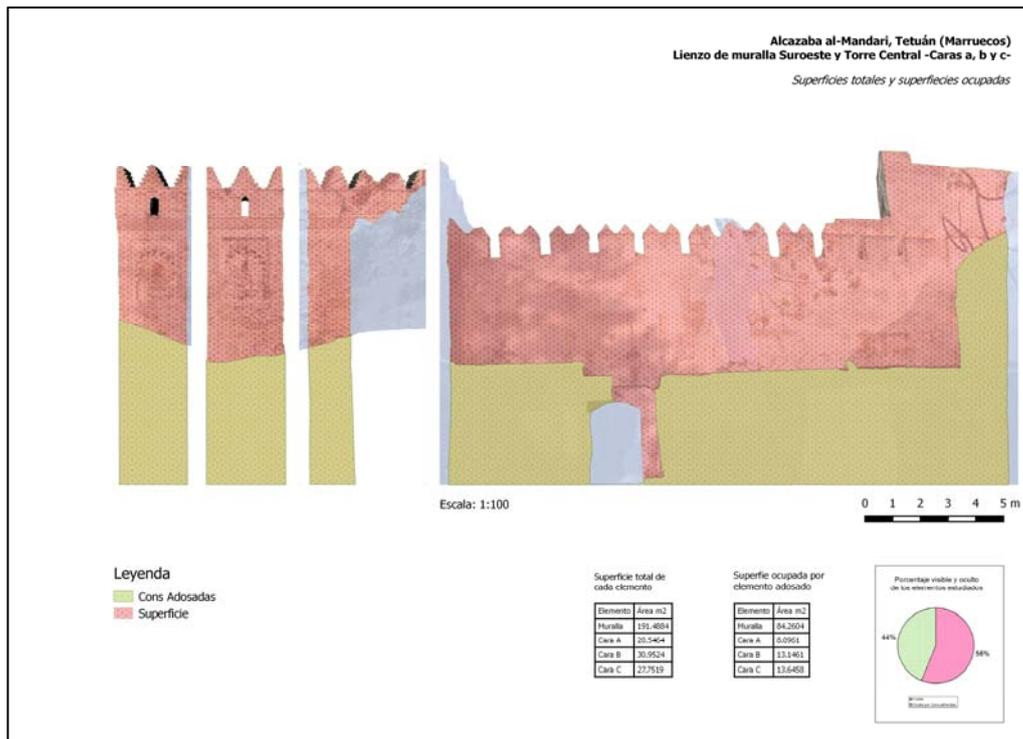
Fig. 75; Documento entregado en versión impresa, *Superficies totales y superficies ocupadas*, incluye las tablas con las áreas y su equivalente gráficos ampliados a continuación.

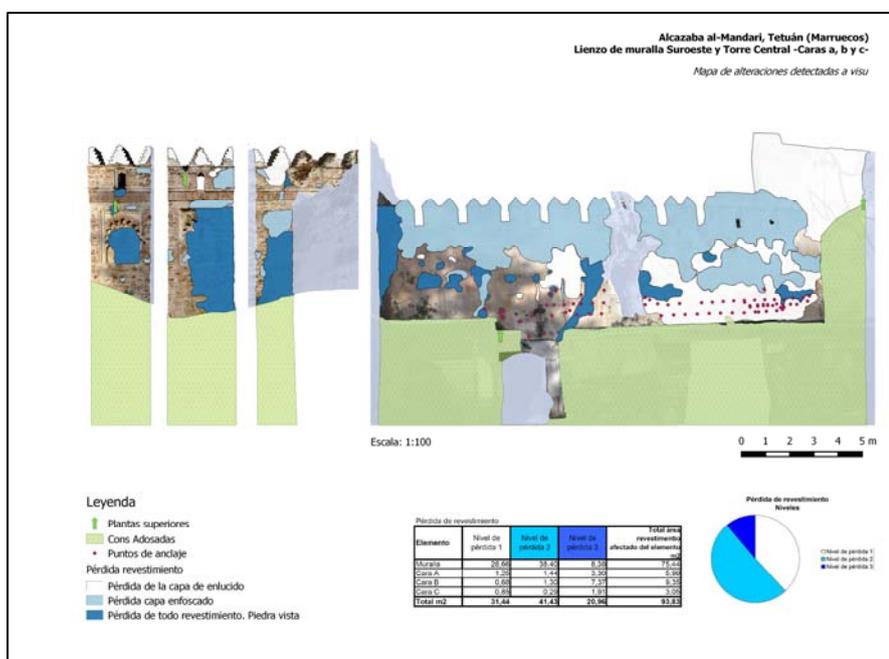
Fig. 76; Mapa de alteraciones detectadas a visu con algunos datos numéricos como ejemplo.

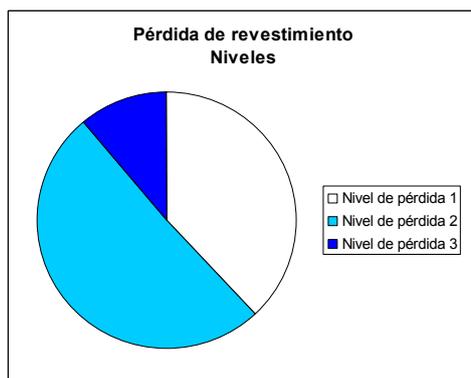
Pérdida de revestimiento

Elemento	Nivel de pérdida 1	Nivel de pérdida 2	Nivel de pérdida 3	Total área revestimiento afectado del elemento m2
Muralla	28,66	38,40	8,38	75,44
Cara A	1,25	1,44	3,30	5,99
Cara B	0,68	1,30	7,37	9,35
Cara C	0,85	0,29	1,91	3,05
Total m2	31,44	41,43	20,96	93,83
