ANÁLISIS Y RESTITUCIÓN INFOGRÁFICA DEL ESPACIO DE LA ESCALERA PRINCIPAL DEL CASTILLO DE VÉLEZ BLANCO (ALMERÍA)

ISMAEL MOTOS DÍAZ
Universidad de Granada

ANALYSIS AND RESTITUTION VIA COMPUTER GRAPHICS OF THE ARCHITECTURAL SPACE OF THE MAIN STAIRCASE OF THE CASTLE OF VÉLEZ BLANCO (ALMERÍA)

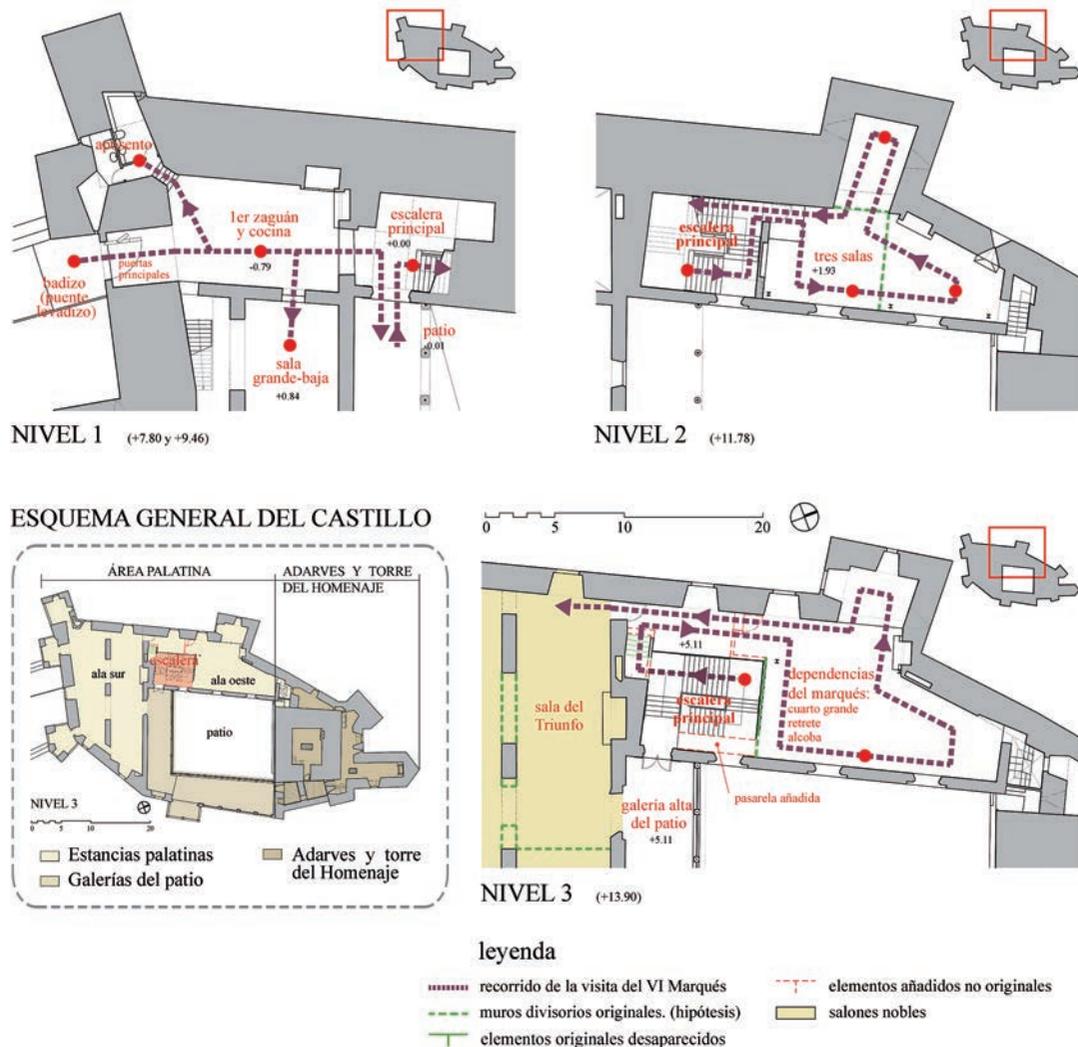
Fig. 1. Itinerario de la visita del VI marqués al castillo de Vélez Blanco. Esquema realizado por Ismael Motos Díaz. 2013. Plano de planta general perteneciente al proyecto de restauración del castillo de Vélez Blanco fase III. 2002. Archivo de la Delegación Territorial de Educación, Cultura y Deporte en Almería, Junta de Andalucía (ADTECD), caja BC-226.

Para comprender la importancia que la escalera principal tiene en el organigrama del castillo de Vélez Blanco es fundamental conocer la función de los espacios anexos a ella. Esta información es posible conocerla gracias al texto que recoge la visita del VI marqués Fernando Joaquín Fajardo al castillo en 1657. Este documento que a continuación trato es una descripción detallada de algunas estancias del edificio cuyo manuscrito original se encuentra en el Archivo General de la Fundación Casa Medina Sidonia (Legajo 513, sin foliar)¹. El texto posee un valor excepcional pues permite conocer el uso, denominación y ubicación de algunos espacios del castillo. En él, se enumera una sucesión de habitaciones concatenadas que esbozan una planta compartimentada que contrasta con la imagen que ofrece el castillo en la actualidad donde, tras la destrucción y restauración del edificio, no existen elementos divisorios y el volumen espacial lo configura únicamente el esqueleto murario estructural. A continuación, recojo extractos de este documento y represento gráficamente el itinerario que realizó el VI marqués (fig. 1): “Llegose al puente del dicho castillo, que es de

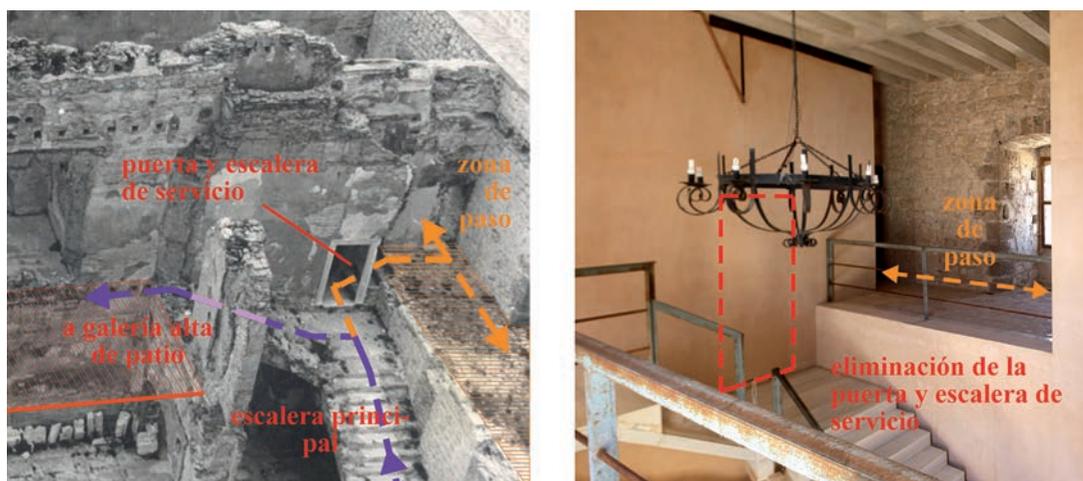
Fig. 2. Transformación de las circulaciones en el espacio de la escalera principal. Imagen izquierda. Circulación original. Fotografía del proyecto de restauración y consolidación del castillo de Vélez Blanco (Almería). Joaquín Prieto-Moreno Ramírez. 1970. AGA. Imagen derecha. Eliminación de la puerta y escalera de servicio. Fotografía y esquema realizados por Ismael Motos Díaz. 2013.

Sin embargo, en la actualidad esta conexión ha sido eliminada. Si las intervenciones de los arquitectos restauradores Francisco Prieto-Moreno y Pardo y Joaquín Prieto-Moreno Ramírez durante las décadas 60 y 70 entendieron y respetaron las circulaciones del espacio de la escalera principal limitándose a desescombrar sin alterar la posición de las piezas originales, las intervenciones de Juan Antonio Molina Serrano y Juan Antonio Sánchez Morales en las décadas de los 80 y 90 priorizaron la musealización del castillo y modificaron el esquema original eliminando la escalera de servicio. La portada-marco de paso fue desmontada, el vano fue cegado y el tramo de la escalera rellenado para crear un almacén accesible desde la zona de paso (fig. 2).

Como comenté anteriormente, en la actualidad se conserva el pavimento original de la planta baja de la escalera. Se trata de un pavimento formado por piezas de piedra caliza que cuenta con un despiece irregular de bloques rectangulares. Las piezas se encuentran en buen estado de conservación, aunque están redondeadas y picadas a causa de la abrasión. El pavimento de la galería de la escalera estaba formado por baldosas cerámicas contrapeadas e intercaladas con olambrillas vidriadas, de iguales características al paño que se conserva en la estancia de la planta alta del ala oeste (fig. 2).

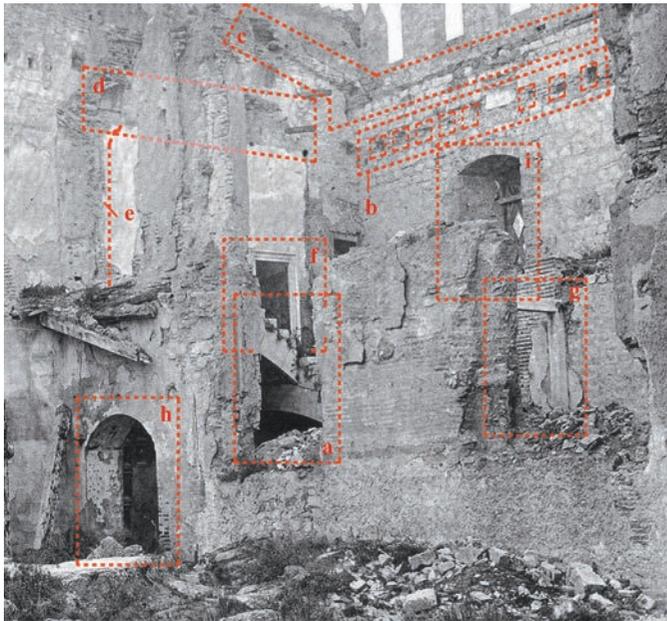
Fig. 3. Fotografía de Leopoldo Torres Balbás, s.f. Archivo del Patronato de la Alhambra y el Generalife (APAG). F-001290.

EL ELEMENTO ESCALERA

a. Disposición de los peldaños del tramo 3 y 4.

TECHO Y CUBIERTA

b. Oquedades de las vigas de madera del techo.
c. Marcas de la cubierta inclinada.
d. Marcas de una posible faja o friso perimetral entre los muros y el techo.

PORTADAS

e. Marcas en el muro del conjunto interior de la portada entre la escalera y la galería del patio.
f. Marco de la escalera de servicio.
g. Marco de acceso a las tres salas.

CARPINTERÍAS

h. Portón entre el zaguán y la escalera.
i. Ventana de la galería.

En la anterior fotografía de Torres Balbás, aparecen las bóvedas de la escalera revestidas en su canto por un aplacado de mármol. En la actualidad, se conservan las piezas que revestían el canto en el tramo 1 y que están situadas en su lugar original aunque los nuevos peldaños no están maclados correctamente sobre éstas.

Respecto al techo y cubierta que cubría el espacio de la escalera, he podido conocer algunos detalles a partir de la fotografía de los años 20 de Torres Balbás (fig. 3).

En el margen derecho de la imagen, lienzo oeste de la escalera, se aprecian las oquedades en las que empotraban las vigas del techo. La ausencia de este tipo de marcas en el muro perpendicular sur, hace pensar que la solución de cubrición pudiera ser la de un forjado plano unidireccional de vigas de madera de sección rectangular dispuestas en dirección este-oeste. Sobre él, aparecen las marcas de una cubierta inclinada que estaba rematada por planchas de plomo²⁴. Éstas resolvían la evacuación de aguas pluviales.

Es posible que el encuentro entre el techo y el muro estuviera resuelto por una faja o friso perimetral de madera. La prueba que lo demostraría es que en la fotografía de la figura 3 se aprecia una marca bajo el forjado de ancho parecido. Este cuerpo pudo ocupar todo el perímetro de la sala pasando por encima del conjunto de la galería de la escalera.

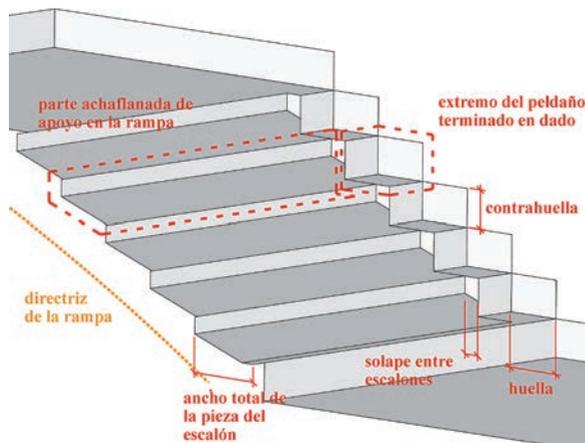
Fig. 4. Montaje virtual de los peldaños del tramo 4 de la escalera. Esquema realizado por Ismael Motos Díaz. ©2013.

Para verificar si se trata de una solución correcta, he realizado un replanteo virtual de la escalera a partir del análisis y levantamiento tridimensional de los peldaños originales de mármol que fueron desmontados y que actualmente están almacenados en dependencias del castillo. Aunque hay distintos tipos, el modelo general volumétricamente forma un paralelepípedo achaflanado en casi toda su longitud menos en uno de sus extremos, en el que hay un dado cúbico de menor tamaño. La fotografía siguiente de Leopoldo Torres Balbás es clave para entender la disposición y montaje de los peldaños⁷ (fig. 3). A partir de ésta, he elaborado un esquema tridimensional que simula la colocación de los peldaños de la imagen anterior (fig. 4). Como muestra el esquema, los peldaños van apoyados y solapados uno sobre el otro. A su vez, éstos descansan sobre las bóvedas mediante mortero y relleno. Por esta razón, las piezas se encuentran achaflanadas en su parte posterior. En ambas figuras, podemos apreciar como los extremos cúbicos de las piezas son los que marcan la huella y contrahuella del escalón. Por tanto, consultadas las dimensiones de los peldaños conservados en el castillo, puedo decir que la huella está entre 270-275 mm y la contrahuella entre 170-180 mm. Para la restitución virtual he empleado un peldaño tipo con una huella de 275 mm y una contrahuella de 176 mm según la cual la altura total que salva este modelo de 29 peldaños es de 5,10 m (fig. 11). Esta hipótesis queda refrendada al coincidir esta altura resultante de la escalera virtual con la cota original del pavimento de la galería alta del patio del castillo antes de ser desmontado y que he podido conocer a partir de la medición de los elementos del patio instalados en el Museo Metropolitano y considerando las modificaciones acometidas en la reconstrucción.

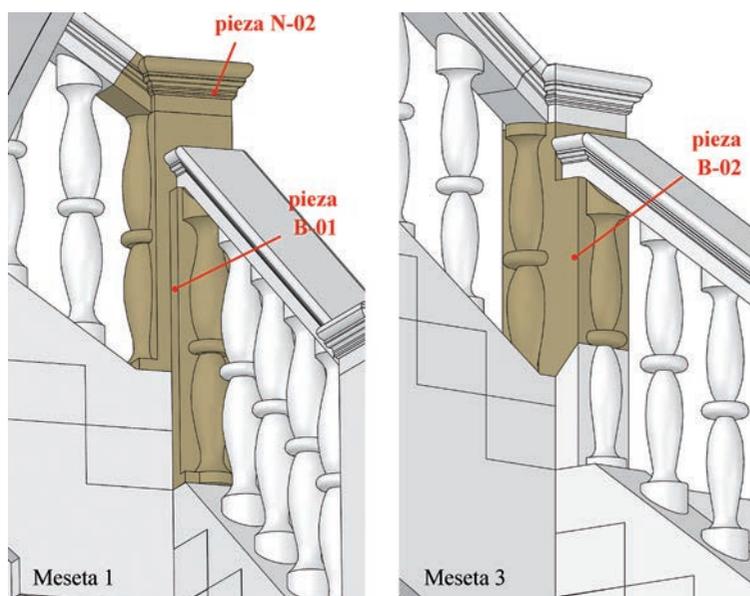
Fig. 5. Restitución del conjunto de la balastrada a partir de las piezas conservadas en el castillo y del análisis comparativo de la escalera del palacio de la Calahorra y el antepecho del presbiterio de la Capilla Real de Granada. Perspectivas realizadas por Ismael Motos Díaz. ©2013.

No obstante, su resolución ha sido posible gracias al levantamiento tridimensional de las piezas que la componían y que se encuentran almacenadas en el castillo. Para entender la función de cada una, poder ubicarlas en su posición original y reproducir las piezas faltantes, he estudiado en paralelo la balaustrada de dos ejemplos coetáneos y también renacentistas: la escalera principal del palacio del marqués de Zenete en la Calahorra y el antepecho del presbiterio de la Capilla Real en Granada. A continuación, expongo los resultados fruto del análisis morfológico comparativo (fig. 5):

Las piezas B-01 y B-02 son pedestales diseñados para resolver el encuentro en esquina de dos tramos de balastrada. Tienen esculpidos dos semibalaustres desplazados en la vertical que, al igual que en el palacio de la Calahorra, deben corresponder con la secuencia de balaustres intermedios del tramo inferior y del tramo superior. De hecho, tienen el mismo tamaño, lo cual permite reproducir los balaustres intermedios que “nacen” de los elementos B-01 y B-02.

La N-02 es una pieza que apoya sobre el pedestal y que funciona como elemento de arranque del pasamanos. La pieza N-02 es compatible con la pieza B-01 y por tanto podría tratarse de dos piezas que originariamente estuvieran juntas. A partir de la medición del plano de arranque de N-02, ha sido posible reproducir el pasamanos incluidas sus molduras. En paralelo a los pasamanos, como en la Calahorra, tuvo que discurrir dos piezas inferiores sobre las que apoyaban los balaustres intermedios. Como no tengo pruebas sobre su forma, aunque probablemente tuvieron una moldura similar e invertida al pasamanos, he decidido modelarlas como un prisma recto.

Analizadas las piezas que integran el conjunto, el siguiente paso es determinar el lugar que ocupan. Para ello, es clave conocer primeramente la ubicación de los pedestales en esquina B-01 y B-02, pues como vimos anteriormente, a partir de esta información puedo reconstruir el resto del conjunto. La respuesta nuevamente está en la escalera de la Calahorra donde he comprobado que la cota de la base del semibalaustre inferior de los pedestales coincide con la cota de la meseta y que la base del semibalaustre superior coincide con la cota del tercer peldaño, o lo que es lo mismo, con el siguiente escalón al que es coplanario. Por tanto, puedo afirmar que el desfase entre los semibalaustres de los pedestales es múltiplo de la altura de la contrahuella del escalón e indica cuántos peldaños hay entre éstos. Esta norma también se cumple en las piezas B-01 y B-02 de Vélez Blanco. Si el desfase de los semibalaustres en la Calahorra es de 3 peldaños, en las piezas B-01 y B-02 es de 2 peldaños.

Según estas premisas y en base a la restitución tridimensional de los peldaños, he llegado a la conclusión de que la pieza B-01 corresponde al pedestal de encuentro de los peldaños del tramo 1 y 2 (meseta 1) y que la B-02 a los del tramo 3 y 4 (meseta 3). Ambas resuelven el “salto” de 2 peldaños, no pudiendo pertenecer al encuentro entre el tramo 2 y 3 (meseta 2) que es de 3 peldaños. Aún siendo piezas muy parecidas, es seguro que B-01 pertenece a la meseta 1 y no a la 3, porque

los semibalaustres que tiene adosados son de mayor tamaño que los de la pieza B-02 poniendo de manifiesto que en la escalera de Vélez Blanco la altura de los balaustres iban decreciendo sutilmente por tramo.

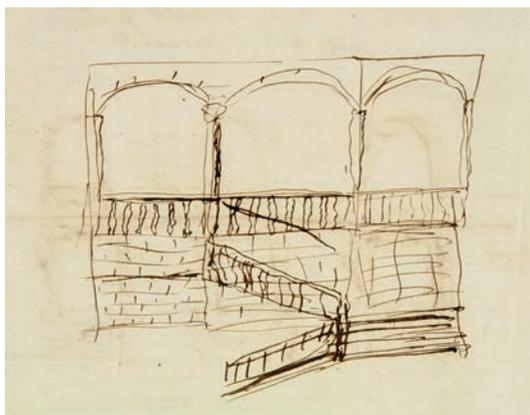
Fig. 6. Esbozo de la escalera principal realizado por el marqués de Miraflores, 1859. Archivo General de la Fundación Casa Medina Sidonia, leg. 6282.

Aunque otras publicaciones han recogido el esbozo del marqués de Miraflores (fig. 6) y la fotografía de Espín Rael (fig. 7) en los que figura la galería de la escalera principal, éstas no han abordado un estudio sobre su existencia. Es la fotografía de Espín Rael sobre la que parto para afirmar que entre la escalera y la zona de paso que comunica la sala del Triunfo y los aposentos del marqués había una galería formada por 2 arcos sobre 3 semicolumnas que apoyaban en pilastras unidas por un pasamanos y una balaustrada.

Para finalizar, demostrado que la galería de la escalera estaba formada por dos arcos es necesario aclarar por qué el esbozo realizado por el marqués de Miraflores (fig. 6) parece indicar la existencia de tres. En este bosquejo el marqués dibujó primeramente los peldaños de la escalera y la balaustrada. Después dibujó los dos arcos de la galería de la escalera que corresponden con el arco izquierdo y central del esbozo. A continuación, trazó una línea vertical que separan los anteriores elementos del arco derecho. Esta línea está indicando un cambio de plano del alzado pues tanto el vano derecho como la ventana cuadrada que está dibujada debajo de éste corresponden con la ventana superior e inferior del patio que están ubicadas en el paramento opuesto.

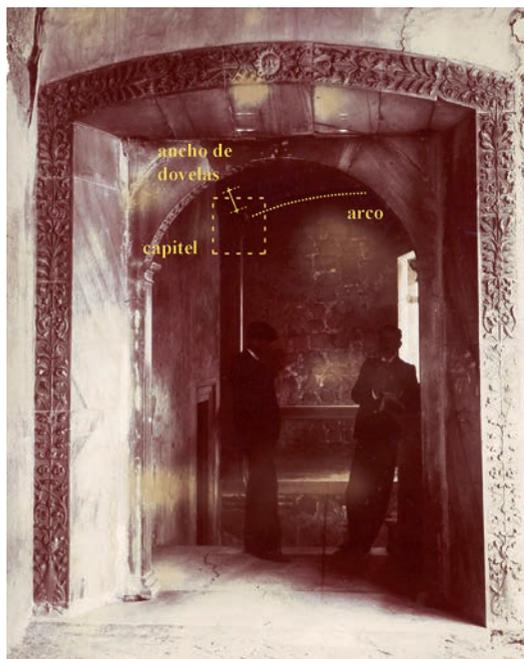
Fig. 7. Imagen en la que aparece un pedestal, el pasamanos, una semicolumna, un capitel y un arco pertenecientes al conjunto de la galería de la escalera principal. Joaquín Espín Rael. h. 1900. Fondo Cultural Espín (FCE). Fundación Caja Mediterráneo.

A partir del levantamiento fotogramétrico de estos testigos y de la imagen de Espín Rael sobre el alzado frontal del estado actual del espacio de la escalera he podido restituir las líneas compositivas del conjunto original. El resultado es que las dimensiones de los vanos y elementos de la galería de la escalera son semejantes a las de la galería del patio, concretamente a los correspondientes con la arcada este (fig. 9).

Por otro lado, si realizamos un análisis en detalle de la imagen de Espín Rael, podemos ver que el intradós del arco se encuentra esculpido y que el capitel está compuesto por un fino ábaco, un ancho collarino y un redondeado baquetón.

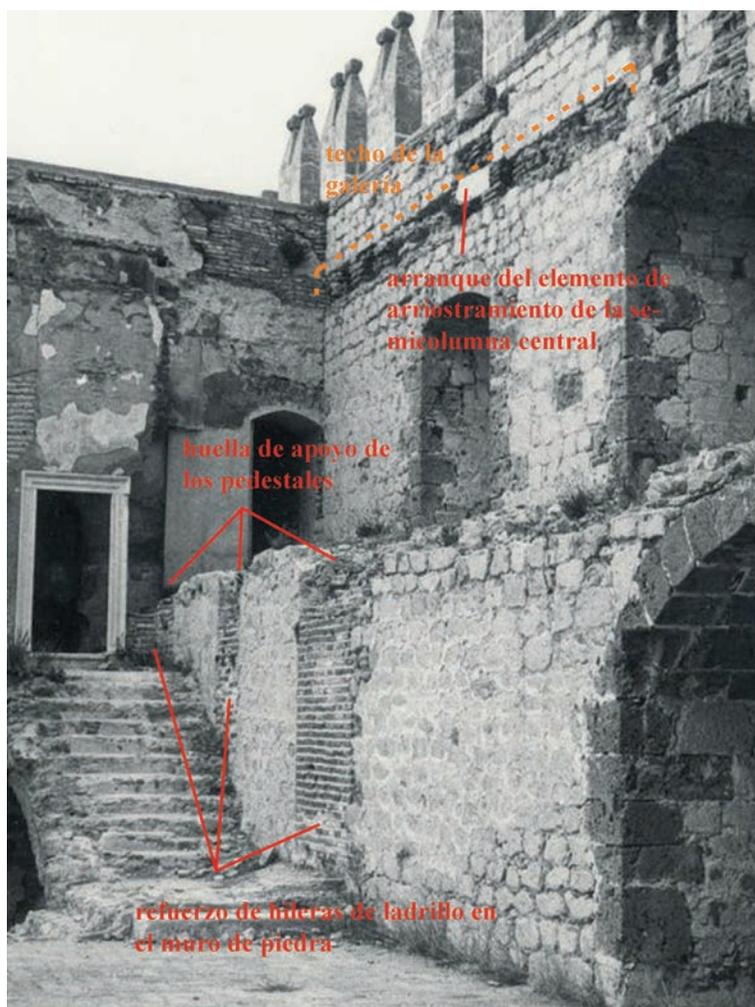
Fig. 8. Refuerzos en el muro, huellas de apoyo de los pedestales y arranque del elemento de arriostramiento de la semicolumna central. Fotografía del proyecto de obras de consolidación y restauración del castillo de Vélez Blanco (Almería). 1979. AGA.

El número de arcos y semicolumnas de la galería está corroborado por dos testigos murarios encontrados en fotografías de los proyectos de restauración y que en la actualidad han sido cegados por los revocos empleados en los paramentos (fig. 8). En las imágenes se aprecian tres “pilas” de ladrillo que parecen ser refuerzos sustitutos del “cimiento” original sobre el que descansaban los pedestales y, por tanto, todo el peso del conjunto de mármol y parte del artesonado. La segunda prueba es una piedra de arranque en el muro oeste que coincide con la alineación de la semicolumna central sobre la que probablemente descansara un elemento de arriostramiento del conjunto de la galería.

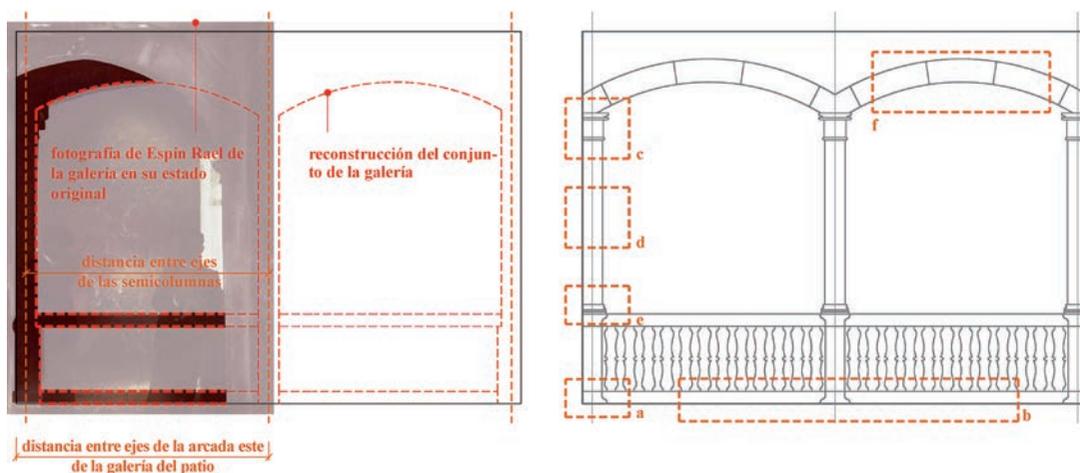
- a. Base de la pilastra. Pieza conservada en Vélez Blanco.
- b. Parte inferior de la balaustrada. Piezas conservadas en Vélez Blanco.
- c. Capitel. Restitución volumétrica aproximada según foto de Espín Rael.
- d. Fuste. Restitución según conjuntos del MET.
- e. Basa. Restitución según conjuntos del MET.
- f. Dovelas. Despiece según conjuntos del MET.

Fig. 9. Restitución compositiva de la galería y de sus elementos arquitectónicos.
Esquema realizado por Ismael Motos Díaz. © 2013.

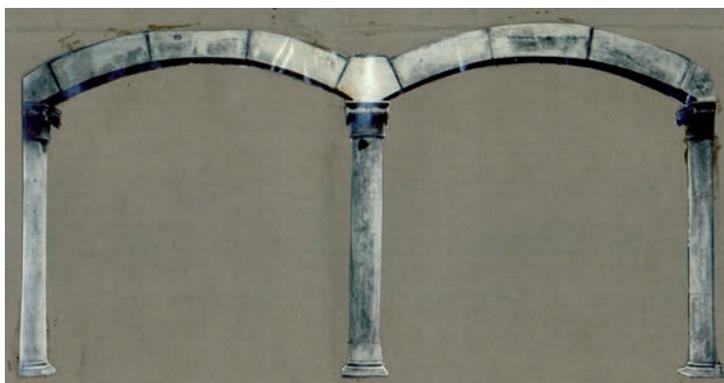
Fig. 10. Conjunto escultórico propuesto para el intercambio del MET. AGA.

en Vélez)¹³. El objetivo de la petición era recuperar los fragmentos de la cornisa sitos en Vélez Blanco y que Olga Raggio, la por entonces comisaria de escultura europea y artes decorativas del museo, reconoció en su visita a la villa en la primavera de 1959.

He podido analizar las dimensiones del conjunto del MET gracias a que estuvo instalado en la meseta intermedia de la escalera entre la segunda y tercera planta de la casa de Blumenthal y a que antes de su demolición estas piezas fueron numeradas y medidas por encargo del museo¹⁴. Según esta documentación, el conjunto contaría con unas dimensiones sensiblemente inferiores a las estimadas en este estudio para el conjunto de la galería de la escalera en Vélez Blanco. Ciertamente es que en fotografías de la casa de Blumenthal se aprecia que las piezas de arranque de los arcos son de menor tamaño que las de los arcos ofrecidos por el MET, lo cual indica que el conjunto pudo ser reducido para su adaptación al ámbito de la escalera de la mansión.

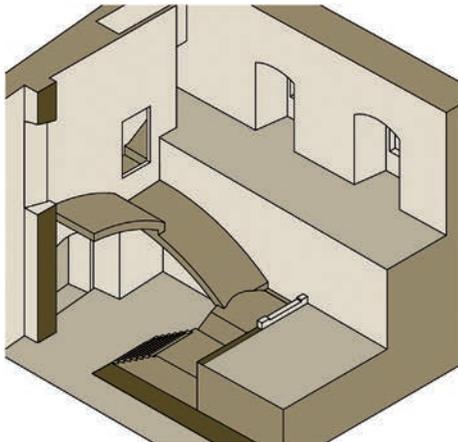
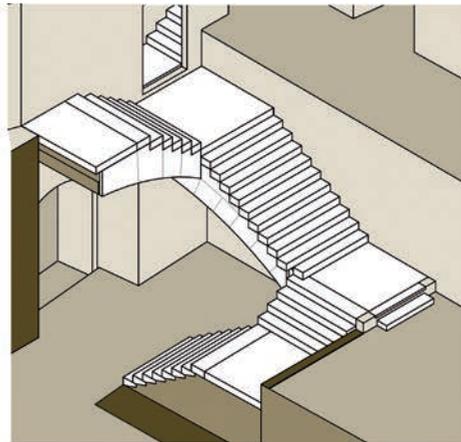
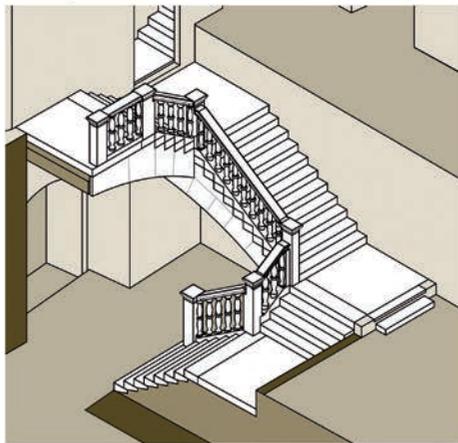
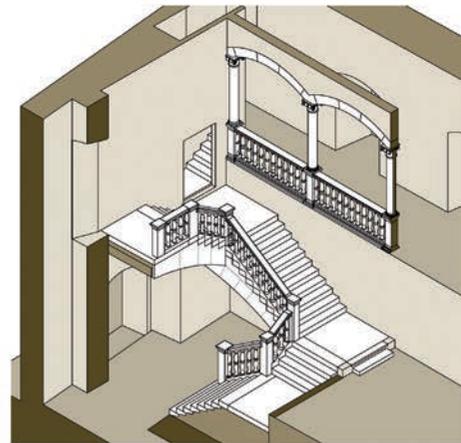
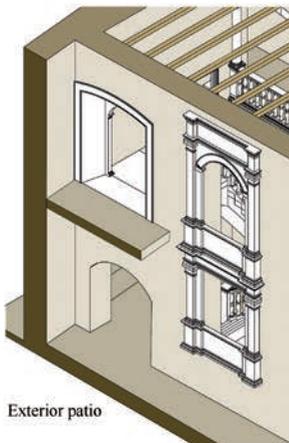
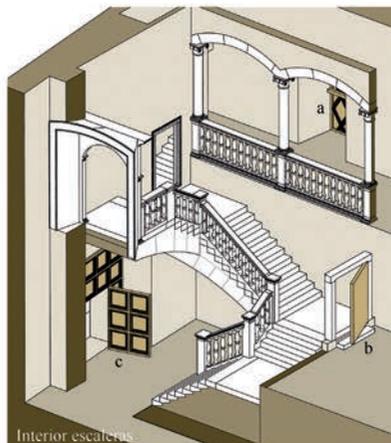
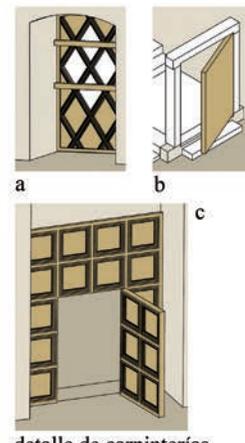
Estado actual. Levantamiento tridimensional de los muros y las bóvedas de la escalera.

Restitución de los peldaños y las mesetas.

Restitución de la balastrada.

Restitución de la galería.

Restitución de las portadas y carpinterías.

Fig. 11. Restitución tridimensional de cada una de las partes que conformaron el espacio de la escalera principal. Perspectivas axonómicas realizadas por Ismael Motos Díaz. ©2013.

daños por tramo, ancho de la huella y contrahuella, etc. Por esta razón, el estudio del levantamiento tridimensional de la estructura ha sido fundamental (fig. 11) pues me ha permitido verificar los resultados que he ido obteniendo a partir de otros documentos.

Según las anteriores deducciones, ésta es la posición de las piezas conservadas en el castillo y la reproducción del resto del conjunto. Ver figura 11.

Gracias a este texto, ahora es más fácil entender la descripción que realiza Sebastián de Miñano en su Diccionario redactado en la década de los 20. En él afirma que los arcos del patio están *primorosamente trabajados y llenos de bajos relieves, como también lo están los adornos que tienen seis ventanas y dos puertas y la escalera principal, que también es de la misma piedra*¹⁷. Estos motivos se refieren a las pilastras, capiteles, intradós de los arcos y paneles que embellecieron el espacio de la escalera. Restitución de la galería (fig. 11).

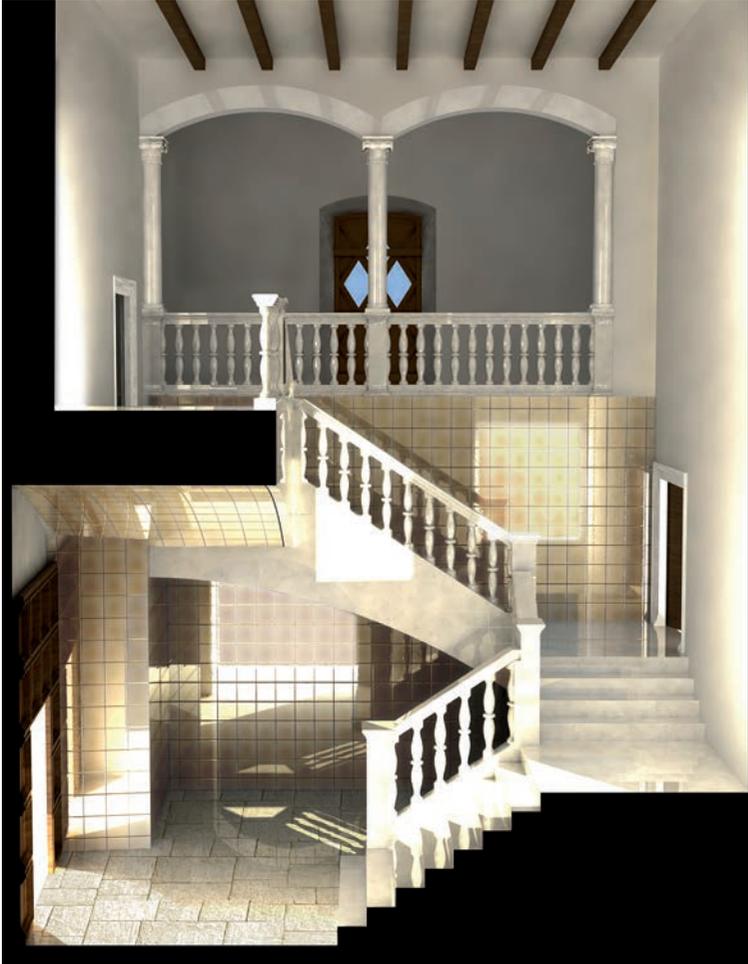
Fig. 12. Alzado oeste.
Imagen infográfica del estado original del espacio de la escalera principal.
Imagen realizada por Ismael Motos Díaz. ©2013.

A continuación, se adjunta una imagen infográfica del estado original obtenida a partir de las hipótesis y demostraciones desarrolladas en esta investigación: fig. 12. El lector podrá consultar más imágenes del estado original en www.ismaelmotos.com
