# METODOLOGÍA PARA EL ANÁLISIS HISTÓRICO- CONSTRUCTIVO EN EDIFICIOS GRANADINOS

TESIS DOCTORAL

UNIVERSIDAD DE GRANADA

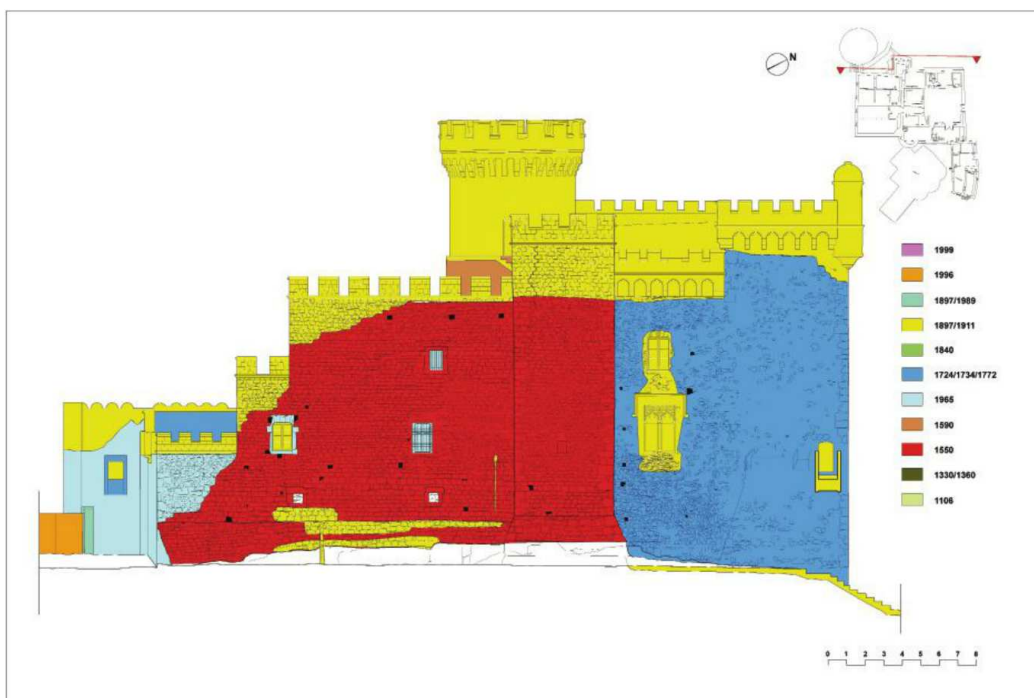
IDENTIFICACIÓN DE HORIZONTES CRONOLÓGICOS EN EL ALZADO NORTE DEL CASTILLO DE CASTELLDEFELS. ALBERTO LÓPEZ MULLOR.<sup>90</sup>

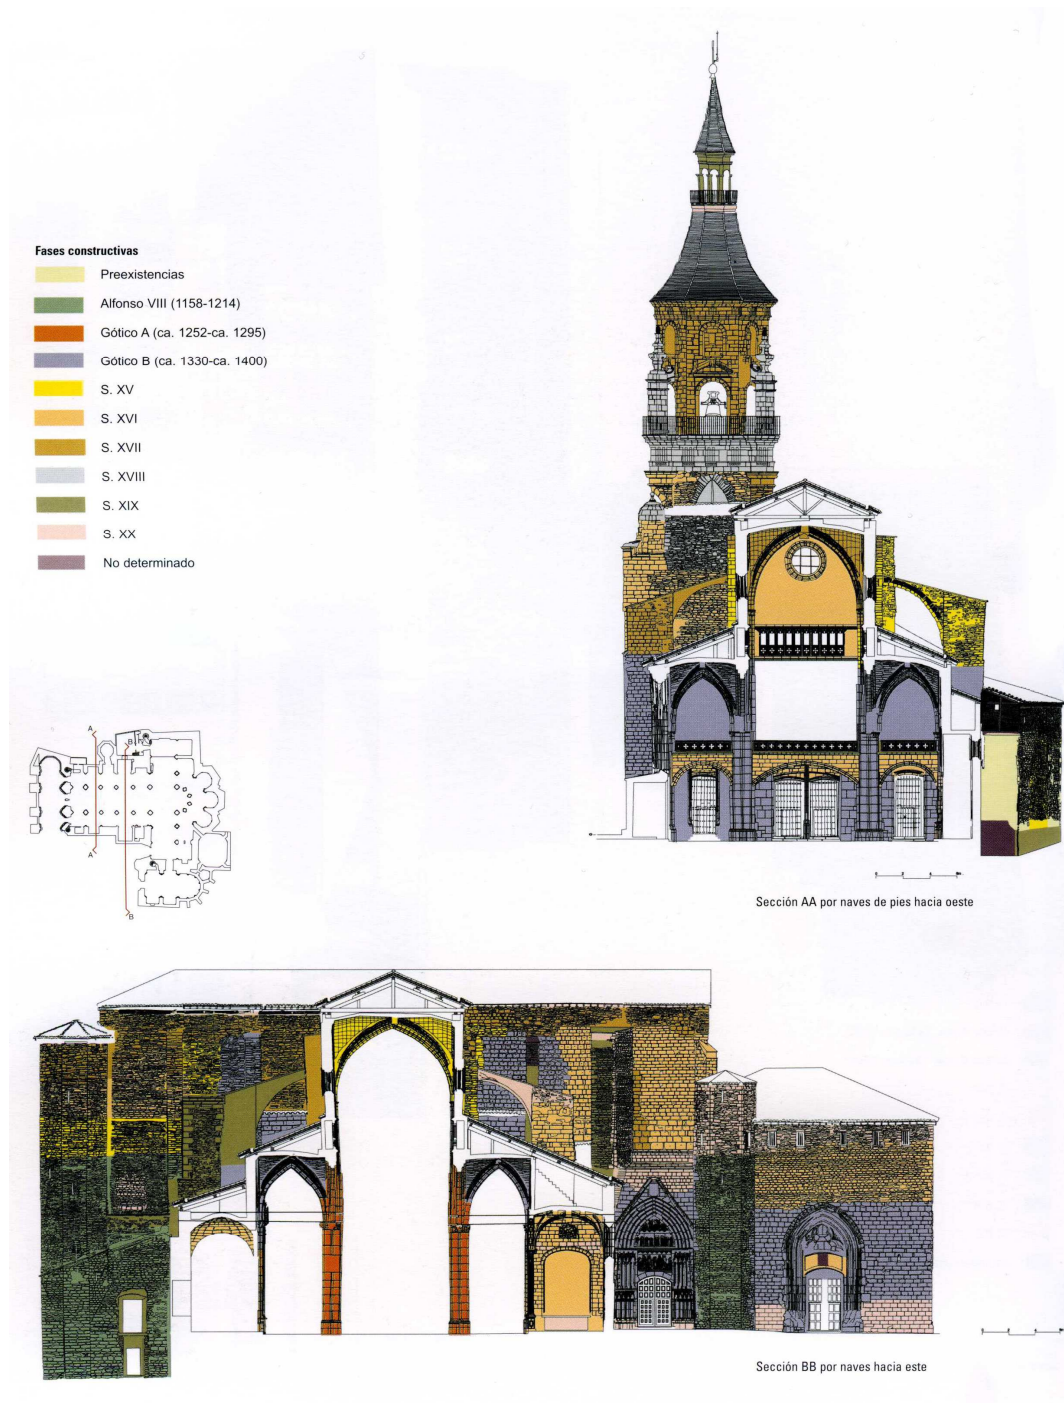
SÍNTESIS DE FASES CONSTRUCTIVAS DE LA CATEDRAL DE SANTA MARÍA DE VITORIA<sup>93</sup>.

Camilla Mileto y Fernando Vegas, para una mayor claridad en la lectura de los resultados, utilizan un sistema de representación gráfica mediante esquemas de colores que facilita la rápida comprensión de la hipótesis. Esta visión general de los diferentes periodos

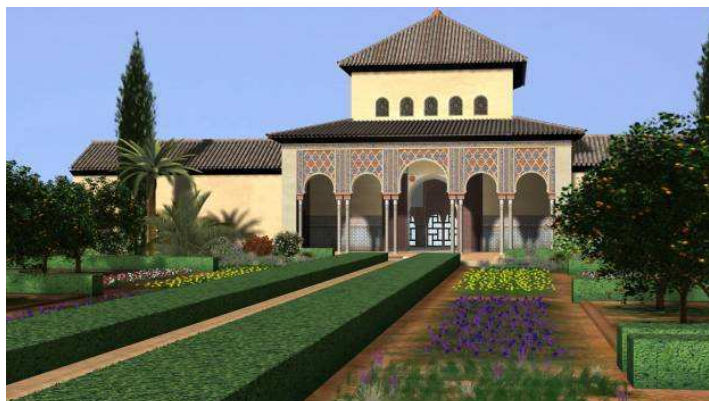
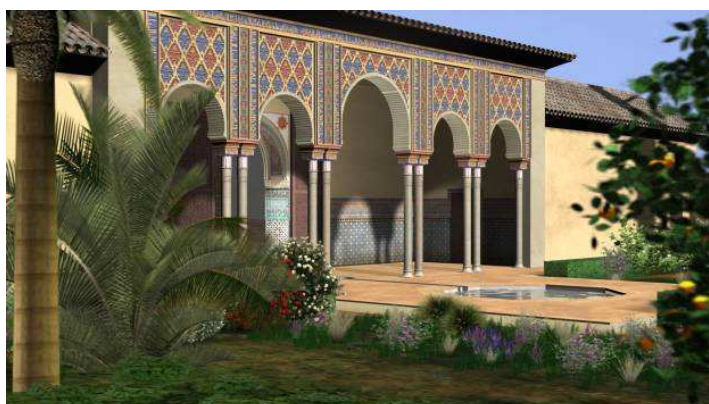
JARDIN Y PÓRTICO DEL CUARTO REAL DE SANTO DOMINGO DE GRANADA. HIPOTESIS DE A. ALMAGRO Y A. ORIHUELA.<sup>96</sup>

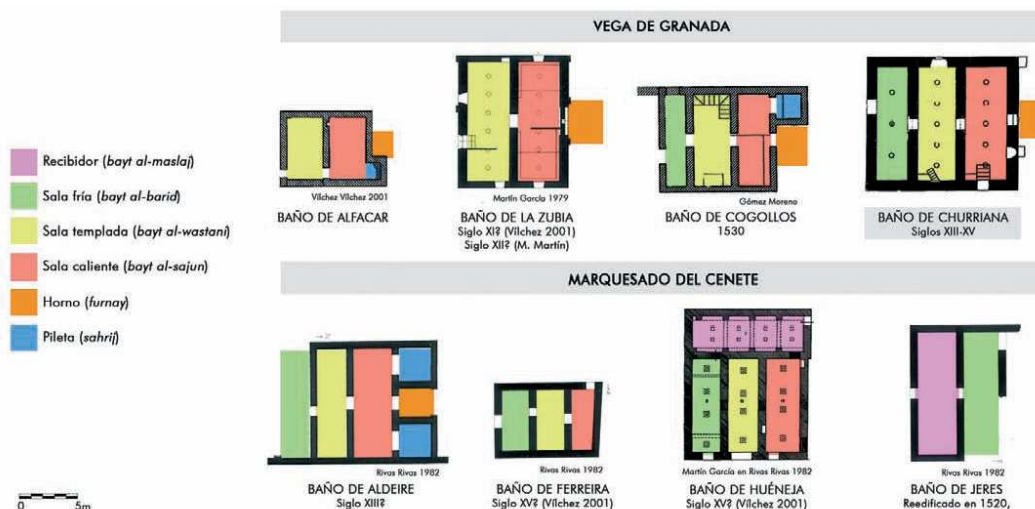
hizo un estudio histórico y un análisis tipológico, lo que les permitió establecer una secuencia evolutiva absoluta, que mostraron a través de una vista del edificio que se va repitiendo con cada fase cronológica.

ANÁLISIS TIPOLÓGICO DE LOS BAÑOS ÁRABES DE LA PROVINCIA DE GRANADA. LÓPEZ OSORIO/ TORRES CARBONELL

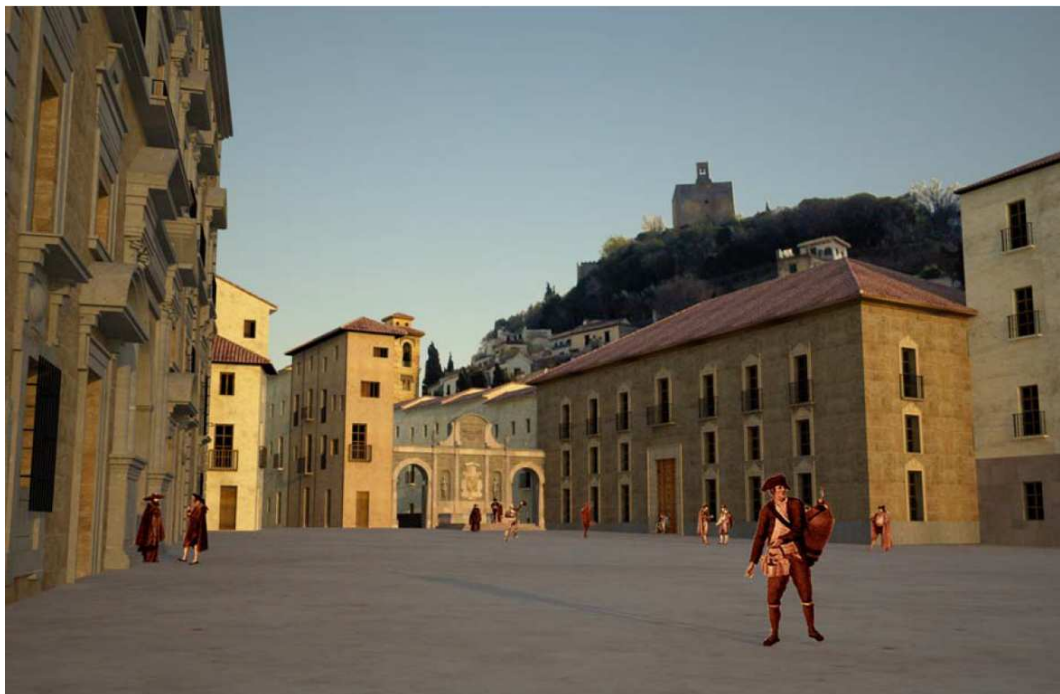
Las técnicas de representación virtual también pueden ser de gran utilidad en el análisis histórico- urbano. A partir de la información existente sobre los edificios que conforman un determinado enclave de la ciudad, es posible realizar una reconstrucción del mismo en un momento preciso. En Granada se han realizado algunas experiencias en este sentido, tales como las recreaciones de la Granada Andalusí de Juan Antonio Castilla Brazales y Antonio Orihuela Uzal<sup>100</sup>, o la publicación sobre la Granada de 1830, de Lucía Gómez Robles, Nicolás Torices Abarca y José Antonio Fernández Ruiz<sup>101</sup>.

RECREACIÓN DE PLAZA NUEVA Y PLAZA DE SANTA ANA EN 1835  
(GÓMEZ ROBLES, FERNÁNDEZ RUIZ y TORICES ABARCA)

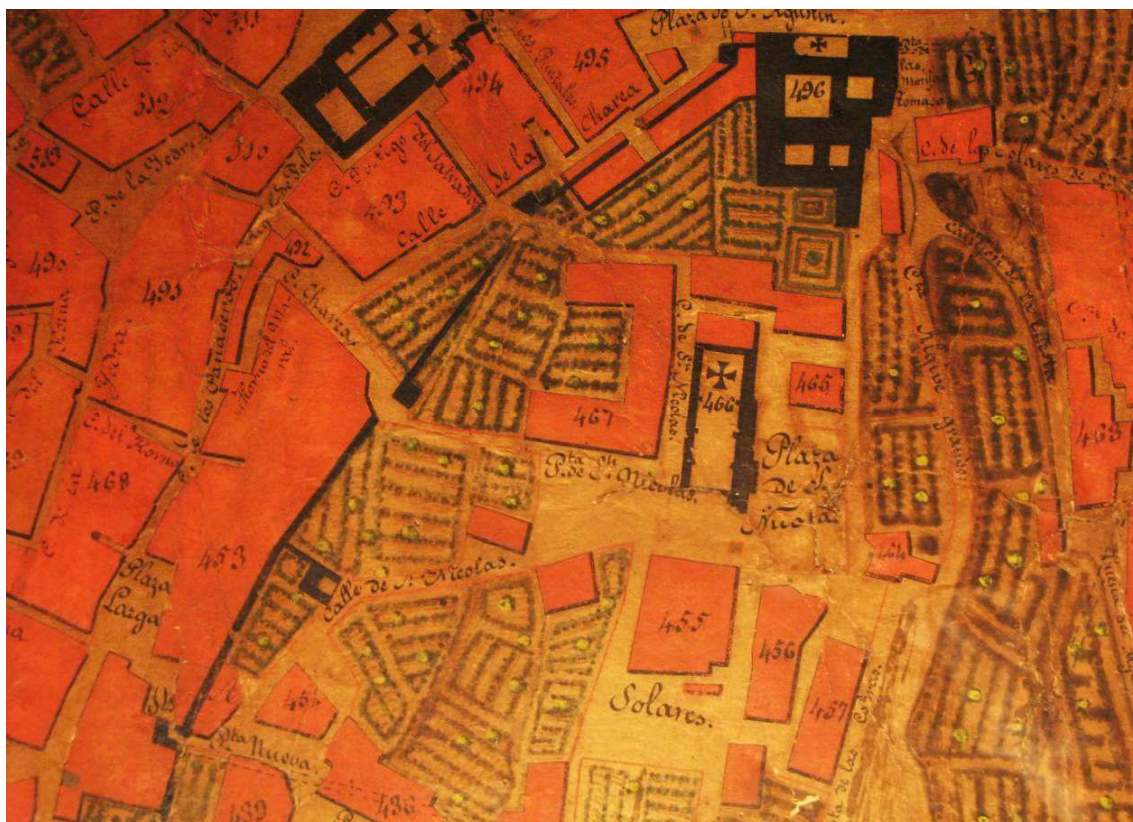
DETALLE DEL ENTORNO DE LA PLAZA DE SAN NICOLÁS, EN EL PLANO DE JOSÉ CONTRERAS DE 1853.

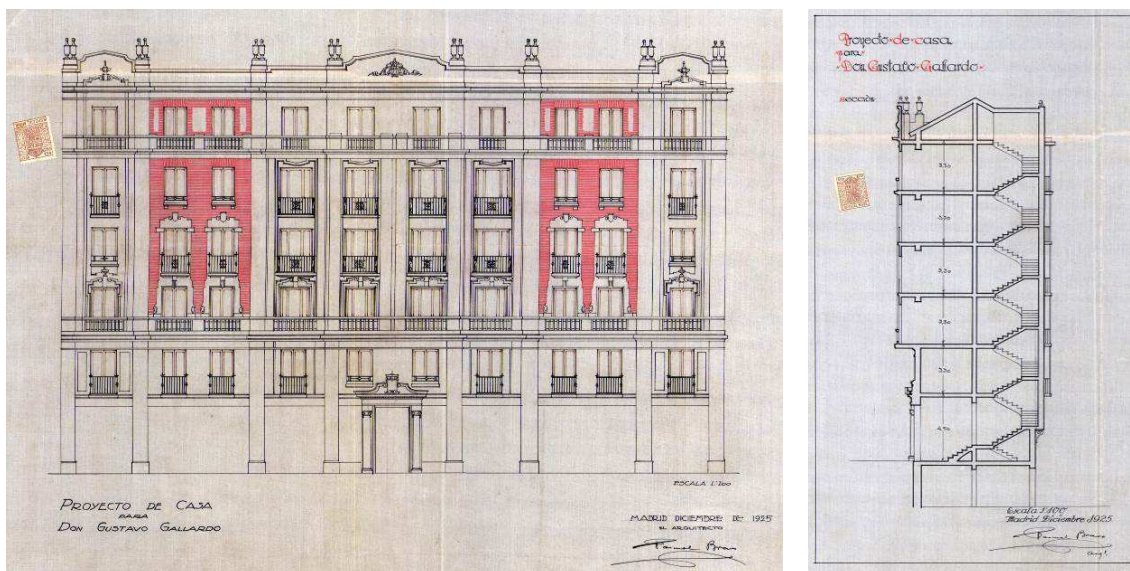
PROYECTO DE CONSTRUCCIÓN DE UN EDIFICIO EN LA GRAN VÍA, 1925 (AHMG.)<sup>170</sup>

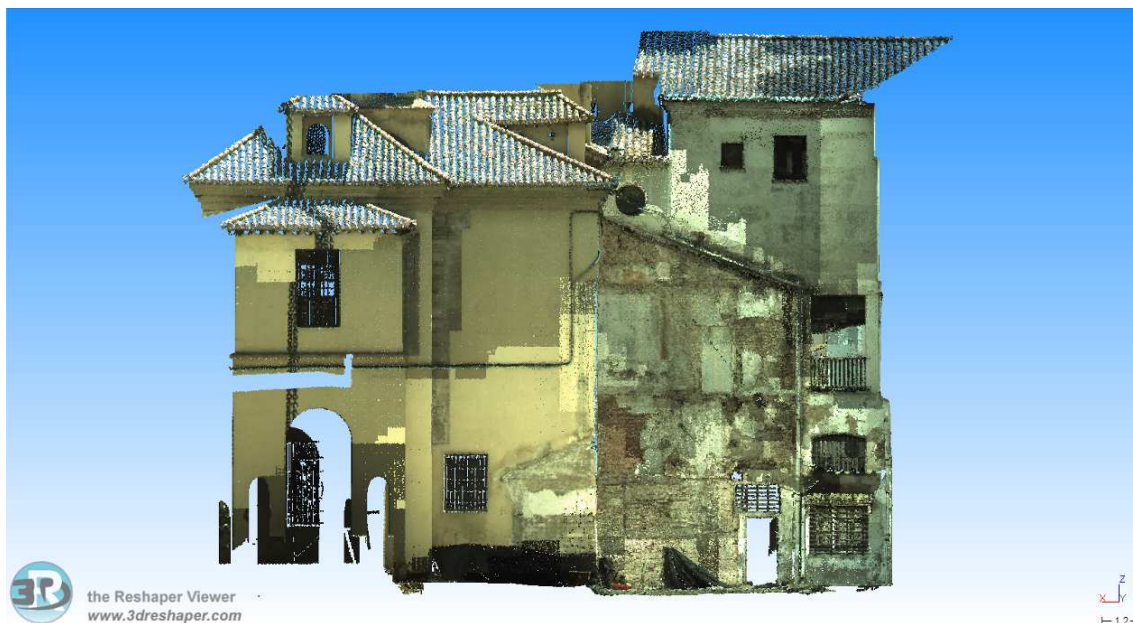
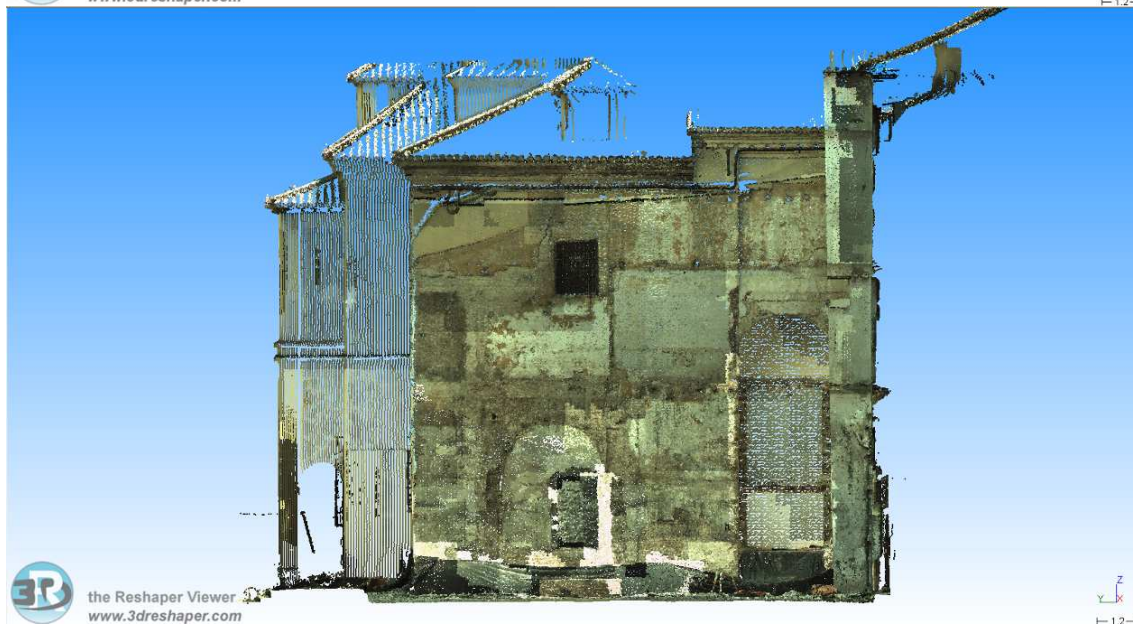
LEVANTAMIENTO MEDIANTE ESCÁNER LÁSER DE LAS FACHADAS POSTERIORES DEL HOSPITAL DE SAN JUAN DE DIOS. NUBE DE PUNTOS. (GRAF: JUAN FCO. REINOSO, SMLAB. PROYECTO: FERNANDO ACALE)

Esta técnica consiste en la aplicación de un haz de láser en abanico sobre la superficie del objeto, capturándose miles de puntos por segundo, con los que se puede componer una nube tridimensional, formada por los miles de mediciones individuales de cada punto, referenciados a un sistema de coordenadas (x, y, z). La información de cada punto se puede complementar relacionando mediante una cámara fotográfica de alta resolución, cada punto medido con el láser, con el color del píxel correspondiente de la fotografía de referencia.

La información contenida en la nube de puntos permite su uso directo para la realización de ortomágenes exactas, obtención de secciones según los planos de corte que interesen o incluso medición directa sobre ella. No obstante, lo habitual es el procesamiento de la información para la obtención de resultados más comprensibles del elemento registrado, como son los dibujos lineales, o los modelos superficiales o tridimensionales sólidos<sup>226</sup>.

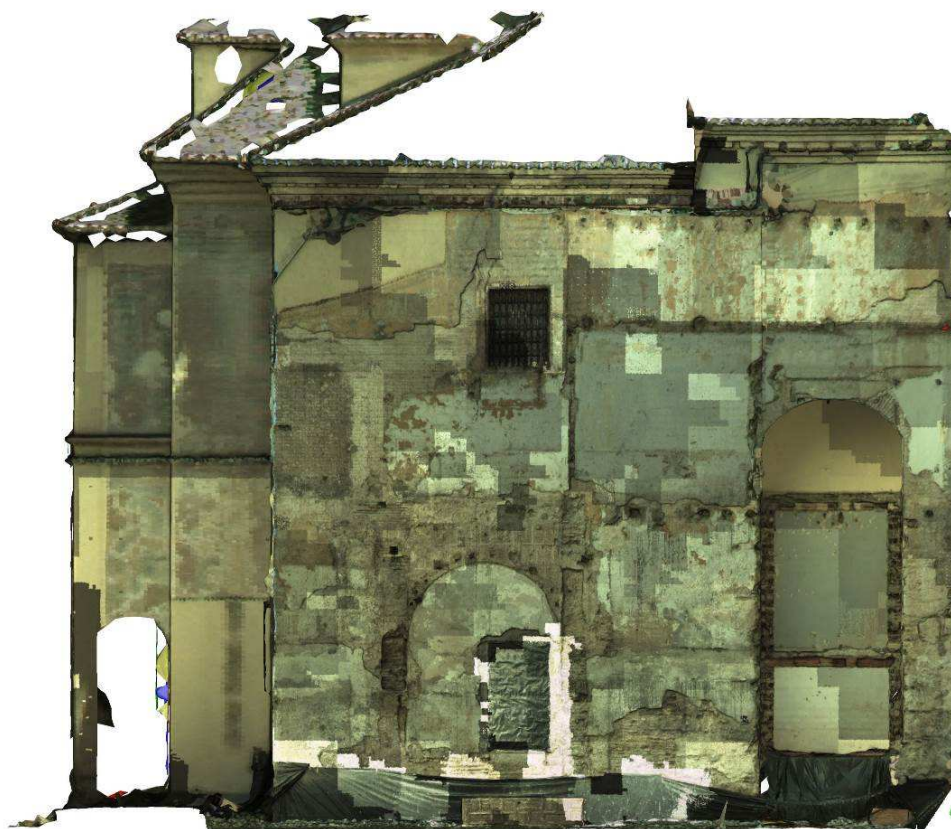
ORTOFOTOGRAFÍA OBTENIDA A PARTIR DE LA NUBE DE PUNTOS  
(GRAF: JUAN FCO. REINOSO, SMLAB. PROYECTO: FERNANDO ACALE)

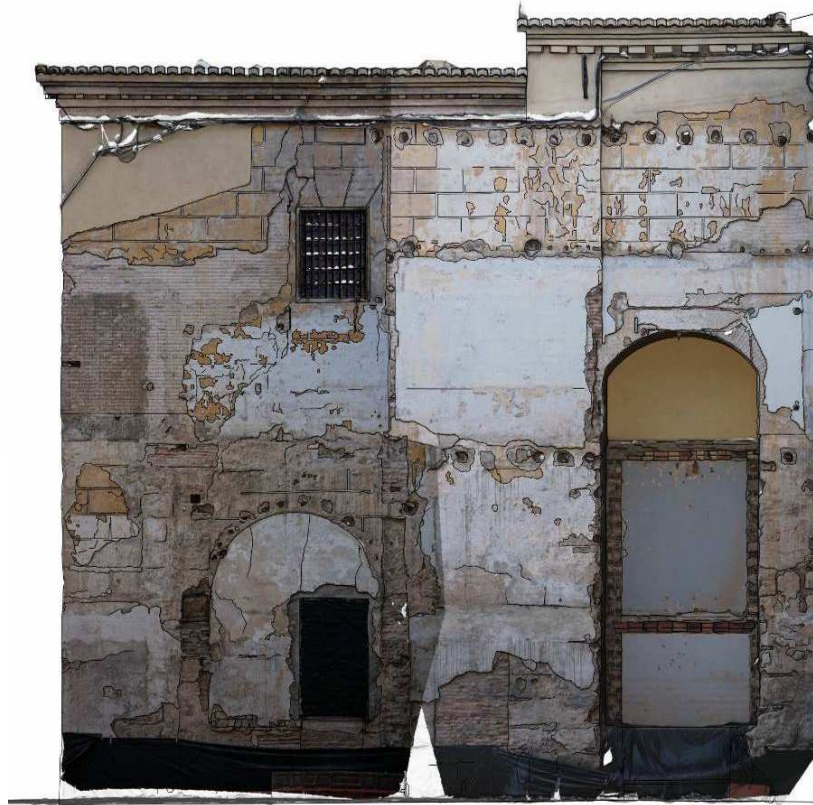
LEVANTAMIENTO DE CONTORNOS DE PARAMENTOS  
(ORTOFOTO: JUAN FCO. REINOSO, SMLAB. PROYECTO: FERNANDO ACALE).

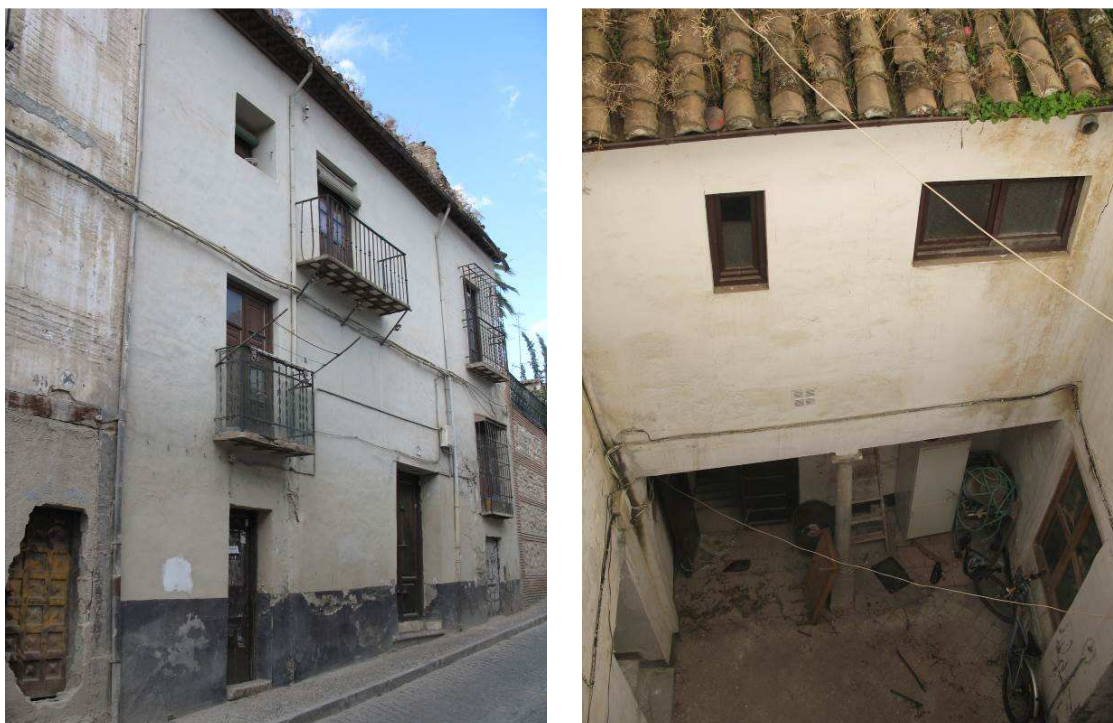
CASA- PATIO DE ESCALA DOMÉSTICA EN C/ SAN JUAN DE LOS REYES Nº 47

En la casa- patio de escala doméstica se producen unas ocupaciones del 80%, con tres pantas de altura incluyendo torreón. Conserva los elementos esenciales de la tipología señorial, es decir: el zaguán, el patio, la escalera, el peristilo y la galería. La relación entre el exterior y el interior de la vivienda suele ser directa, ya que el zaguán suele situarse en centro de la fachada, con sus dos puertas enfrentadas, lo que permite la vista del patio desde el exterior. En ocasiones, debido a las dimensiones de la parcela, el patio se adosa directamente a una de las medianeras, suprimiéndose así una crujía habitacional. Esta variación tipológica, donde la casa adopta una distribución en U, permite disponer de un cierto equilibrio entre las dimensiones del patio y la anchura de la crujía intermedia, que de

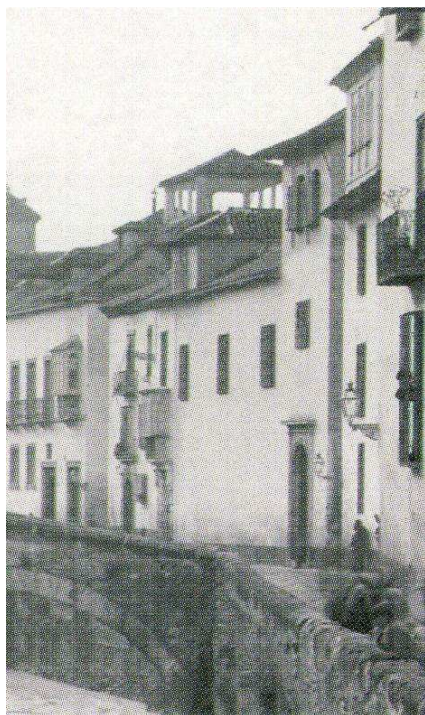
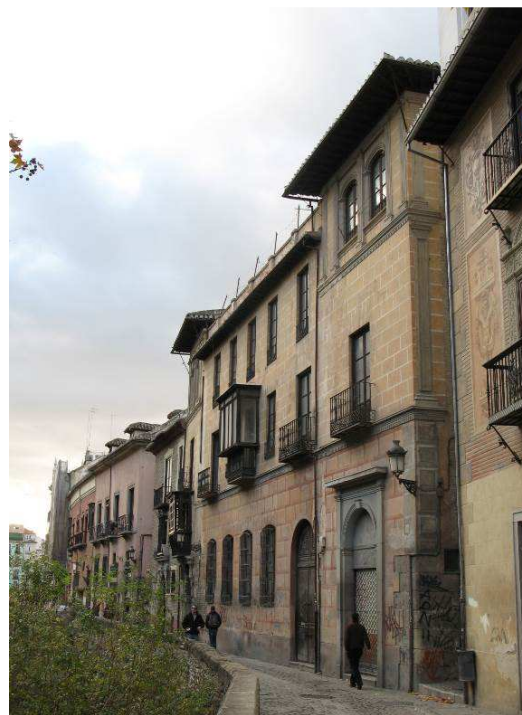
ACTUACIÓN DE REFACHADIZACIÓN EN CARRERA DEL DARRO Nº 11

Por otro lado, es muy difícil localizar un edificio que no haya sido transformado a lo largo del tiempo, introduciéndose características tipológicas de otros períodos. Este recurso es muy habitual a lo largo de todo el siglo XIX, momento en que se realizan proyectos de *refachadización* de edificios antiguos, para adaptarlos estéticamente a los patrones decimonónicos.

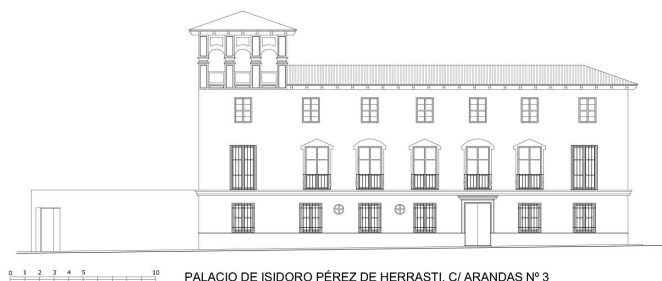
PALACIO DE ISIDORO PÉREZ DE HERRASTI. C/ ARANDAS Nº 3

DIFERENTES TIPOLOGÍAS DE ALZADO, DE CASAS- PATIO EN GRANADA (FERNANDO ACALE)

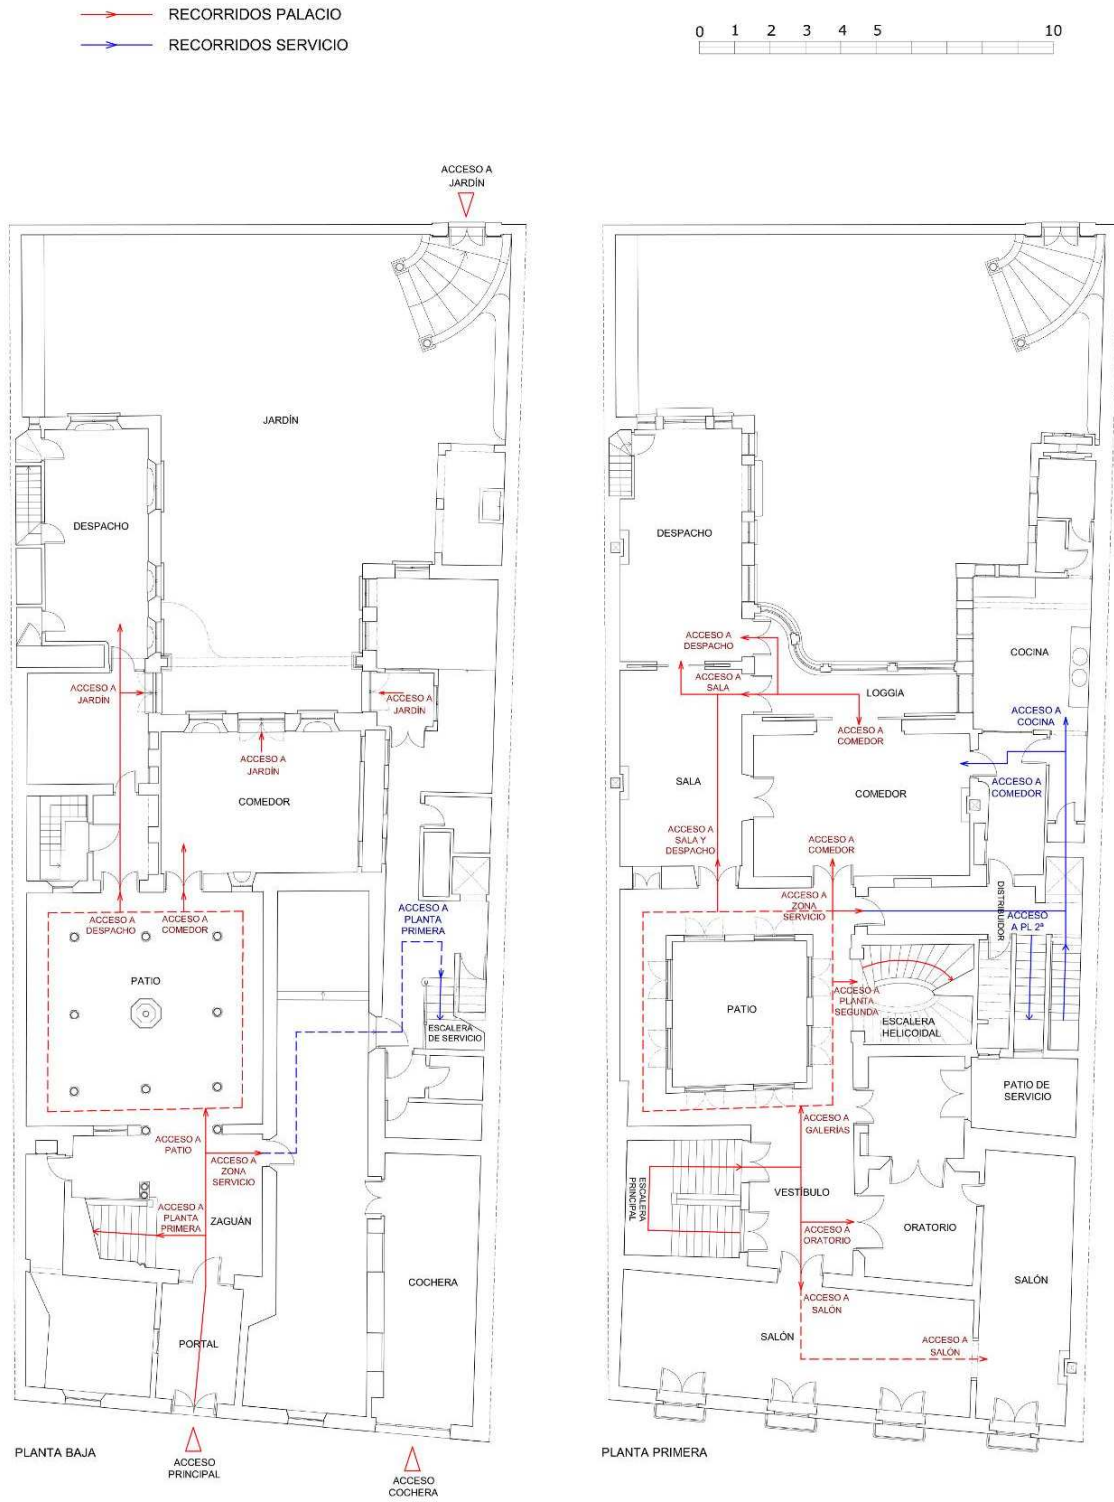
ANÁLISIS DEL PROGRAMA FUNCIONAL DEL PALACIO DE LOS CONDES DE LAJAROSA (FERNANDO ACALE)

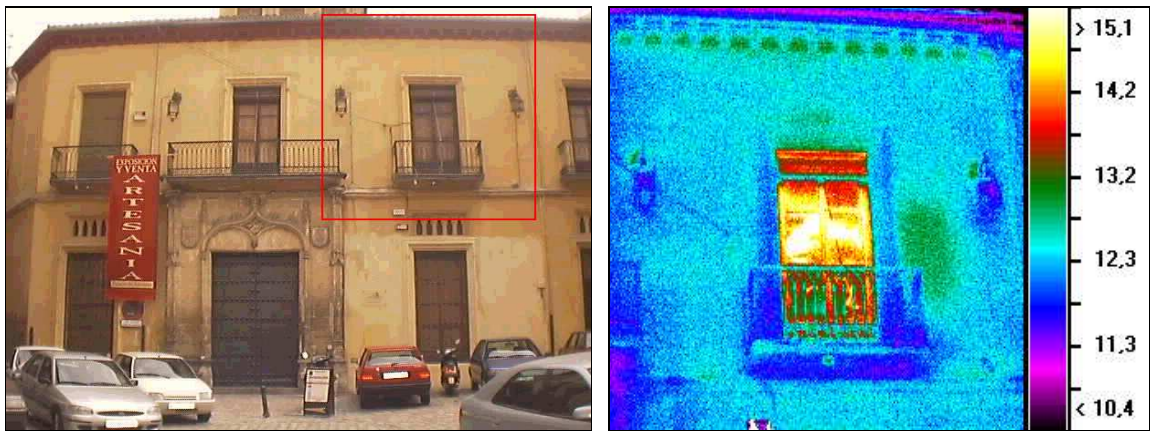
TERMOGRAFÍA DE LA FACHADA DEL PALACIO DE ABRANTES (VORSEVI S.A.)

Aplicada a la construcción, las imágenes obtenidas representan la distribución superficial de la temperatura de las zonas inspeccionadas, lo que permite obtener información sobre fugas térmicas y humedades, despegues de revocos, heterogeneidades y discontinuidades de materiales, ubicación de elementos metálicos o de hormigón armado ocultos tras los cerramientos.

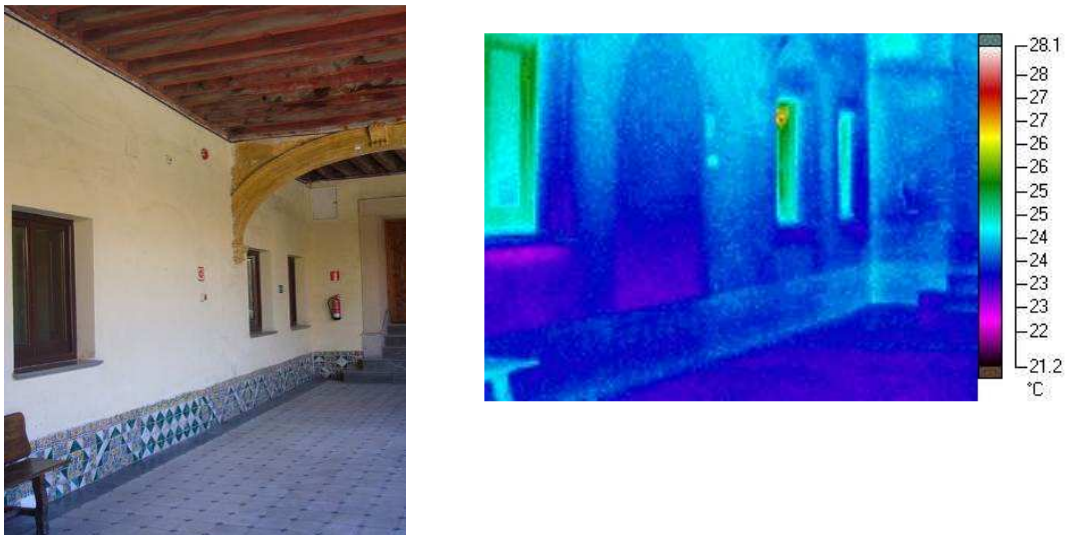
TERMOGRAFÍA DE LAS GALERÍAS DEL HOSPITAL DE SAN JUAN DE DIOS (PLAN DIRECTOR)

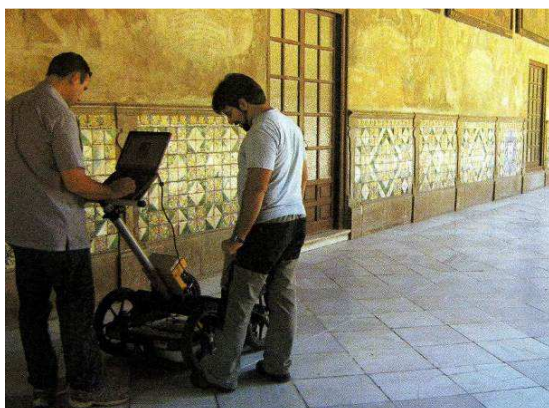
LOCALIZACIÓN DE LAS BÓVEDAS DEL ALJIBE EN EL PRIMER CLAUSTRO DEL HOSPITAL DE SAN JUAN DE DIOS  
(PLAN DIRECTOR)

En el Hospital de San Juan de Dios utilizamos esta técnica en los tres patios y sus galerías respectivas. Se realizaron cincuenta perfiles de geo- radar, trazando una malla regular cubriendo la casi totalidad del área de los patios y sus perímetros, alcanzando una profundidad máxima de 3 m. Se detectó el aljibe del primer claustro, situándose las bóvedas a una profundidad de 1,4 m desde el nivel del patio. Se localizaron también zonas de hundimiento del terreno, así como la existencia de numerosas canalizaciones enterradas.

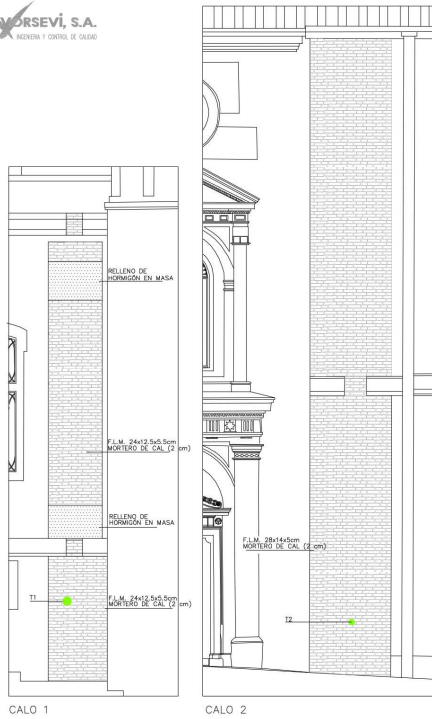
La realización de calos en muros para la obtención de testigos y su posterior análisis en laboratorio, entra dentro del grupo de análisis de carácter destructivo, ya que supone una alteración de la materialidad del edificio. A pesar de ello, este tipo de análisis resulta de gran utilidad, ya que nos ofrece datos interesantes sobre la composición de un muro en toda su sección.

CALO 1

CALO 2

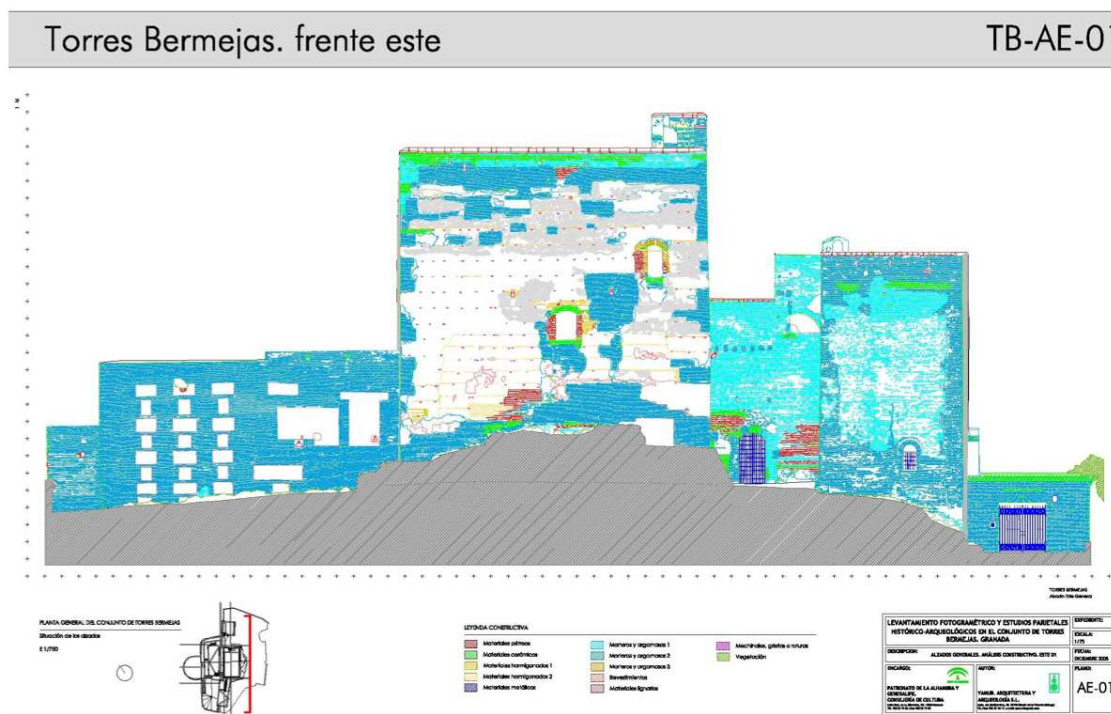
Con la información aportada por los análisis mineralógicos, puede realizarse un mapeado de las fachadas identificando los distintos materiales que la componen. Se trata de un ejercicio puramente descriptivo de la composición material de la fachada, sin que se establezcan fases cronológicas entre los distintos materiales ni la relación existente entre unos y otros. De esa interpretación se ocupará, como se verá más adelante, la estratigrafía muraria.

MAPEADO DE MATERIALES EN EL ALZADO DE TORRES BERMEJAS (YAMUR. ARQUITECTURA Y ARQUEOLOGÍA S.L.)

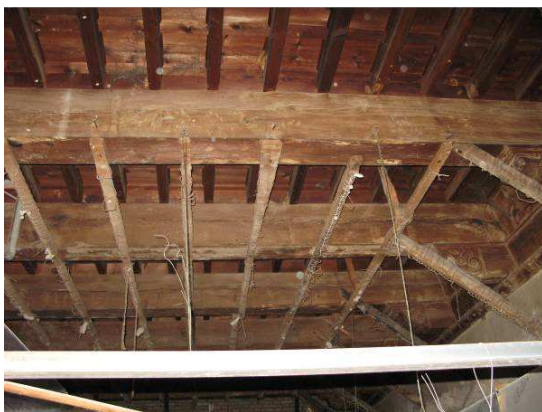
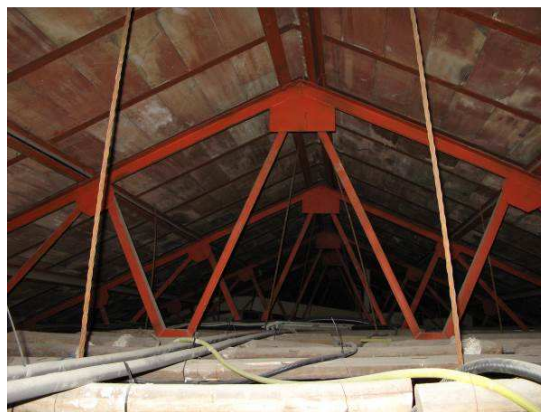
Un edificio con sus paredes completamente revestidas y con falsos techos en sus habitaciones, no podrá ser analizado a menos de que se hagan catas que permitan observar cómo es la fábrica de sus muros o como es la estructura del forjado. Simplemente

visualizando el elemento constructivo a través de la cata practicada se podrá identificar el elemento en cuestión.

RECONOCIMIENTO DE TECHOS OCULTOS EN EL HOSPITAL DE SAN JUAN DE DIOS

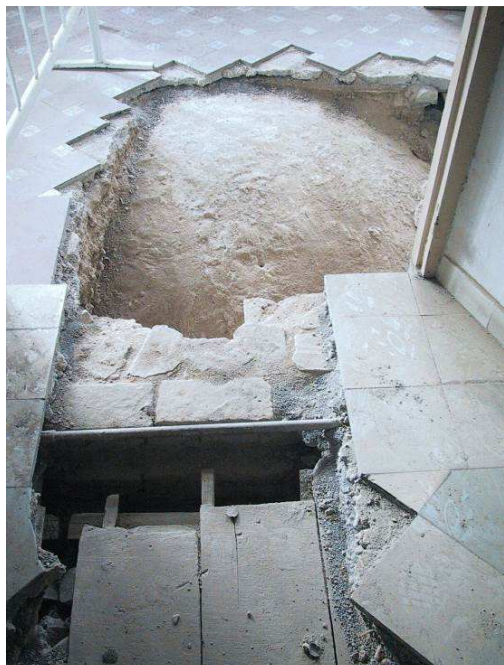
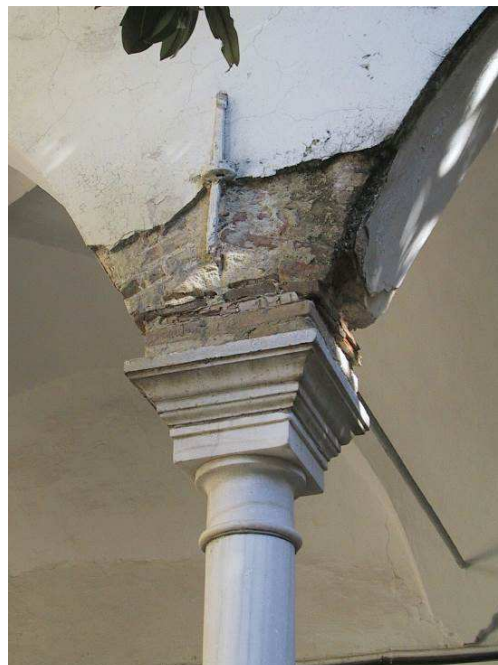
El nivel de análisis requiere una profundización mayor en el conocimiento del elemento, ya que además del carácter tipológico será necesario determinar cómo fue construido. Para ello será necesario realizar otro tipo de catas, más en profundidad, que nos permitan conocer el interior de la sección constructiva del elemento.

CATAS REALIZADAS EN EL HOSPITAL MILITAR

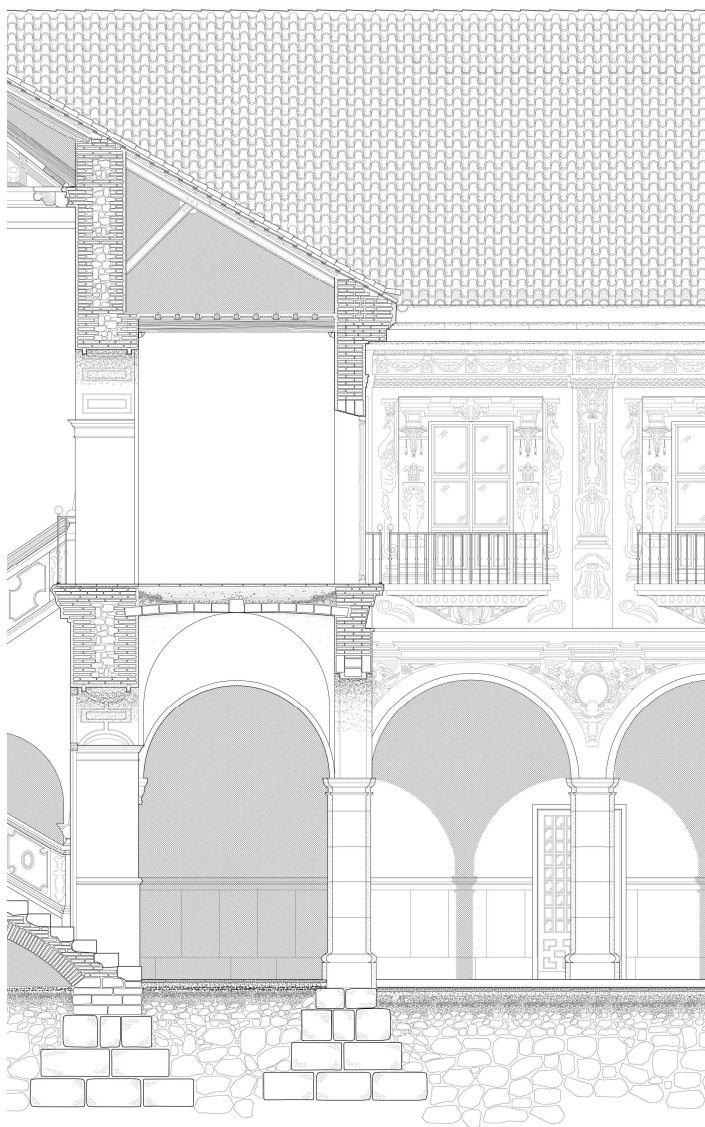
Como material gráfico de resumen, podrá realizarse una sección constructiva del edificio, donde aparezcan representados los sistemas constructivos analizados a través de las catas ejecutadas.

SECCIÓN CONSTRUCTIVA DEL HOSPITAL DE SAN JUAN DE DIOS (PLAN DIRECTOR)

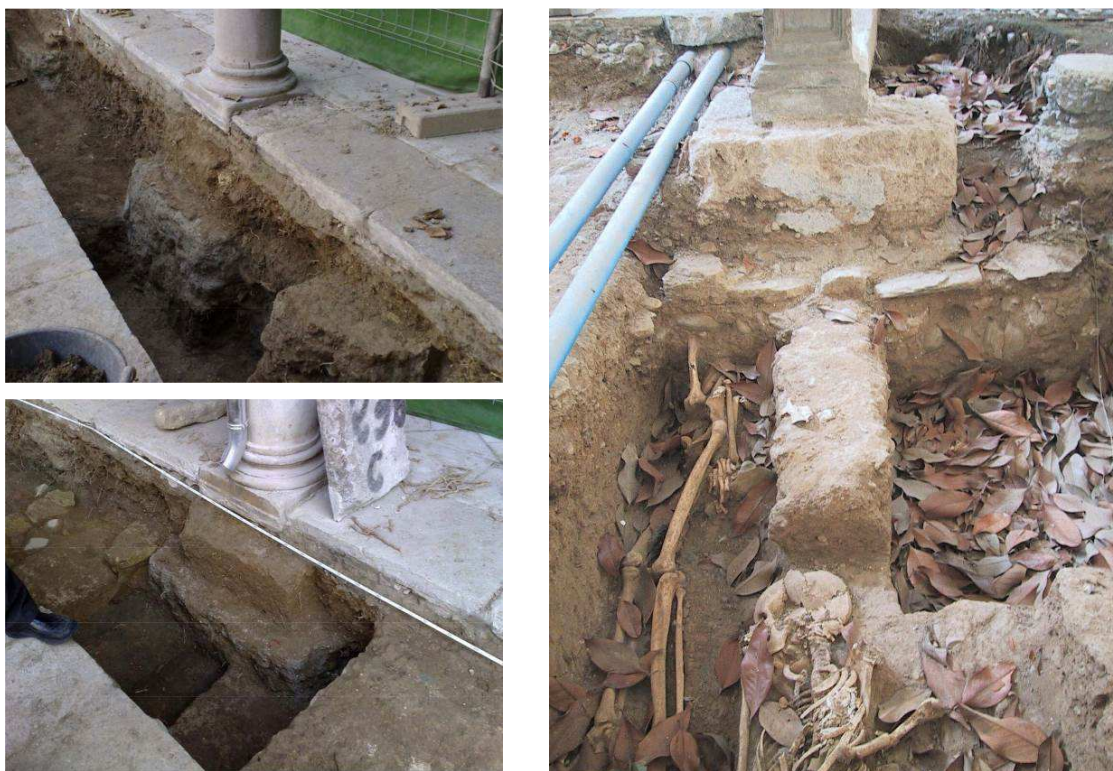
La información que nos ofrecen las calicatas se refiere a las características de los elementos que conforman la cimentación del edificio. Por tal motivo, estos sondeos se realizan en el entorno de los pilares, muros y columnas. Estos trabajos pueden también complementarse con la realización de estudios geotécnicos, que nos darán información relativa a las características del suelo donde se asienta el edificio.

CIMENTACIÓN DEL PRIMER PATIO DEL HOSPITAL DE SAN JUAN DE DIOS Y DEL PATIO RENACENTISTA DEL HOSPITAL MILITAR

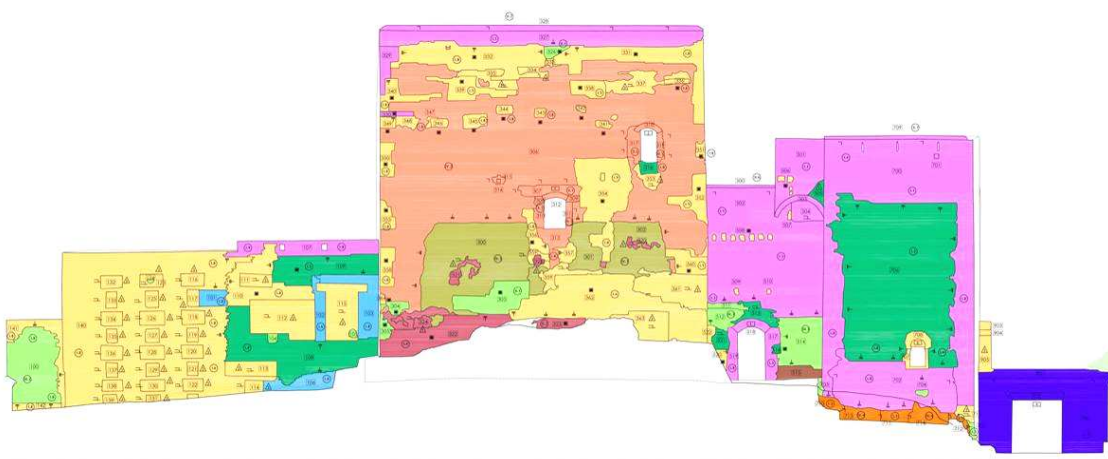
La estratigrafía puede ser un fin en sí mismo, pero su aplicación cobra una singular relevancia en el momento en que se integra en un estudio histórico- constructivo, complementándose con el resto de análisis que lo conforman. En ocasiones la realización de la estratigrafía es imposible, ya que su aplicación sólo tiene sentido en edificios sin enlucir o descarnados. No obstante su utilización puede ser puntual como instrumento para la interpretación de las catas murarias realizadas.

ESTRATIGRAFÍA MURARIA DE TORRES BERMEJAS (YAMUR. ARQUITECTURA Y ARQUEOLOGÍA S.L.)

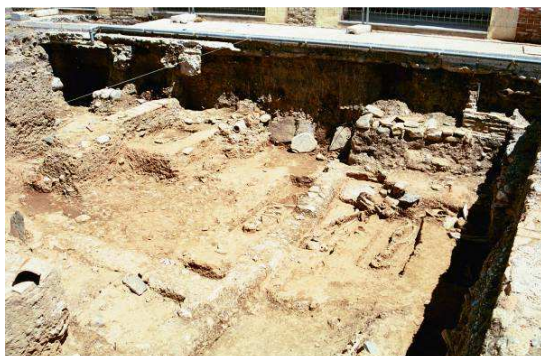
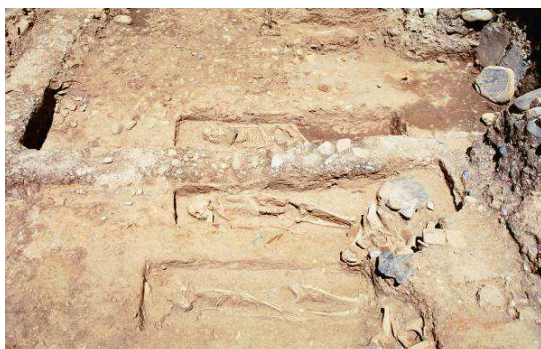
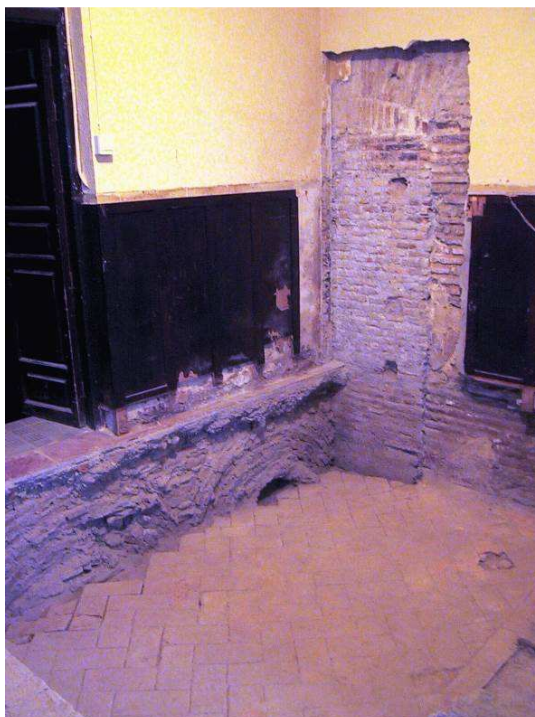
El análisis del subsuelo suele aportar importantes datos sobre el origen y evolución de los edificios. La posibilidad de realizar campañas de trabajos arqueológicos convencionales en el entorno del edificio, supone una importante fuente de conocimiento de aspectos determinantes en la construcción de un edificio como son los movimientos de tierra asociados a su construcción, existencia de materiales pertenecientes a distintas épocas y la localización de estructuras precedentes, tanto suelos como estructuras murarias perdidas. Además puede ofrecer datos interesantes sobre la configuración del espacio urbano

EXCAVACIONES ARQUEOLÓGICAS REALIZADAS EN EL HOSPITAL MILITAR<sup>231</sup>

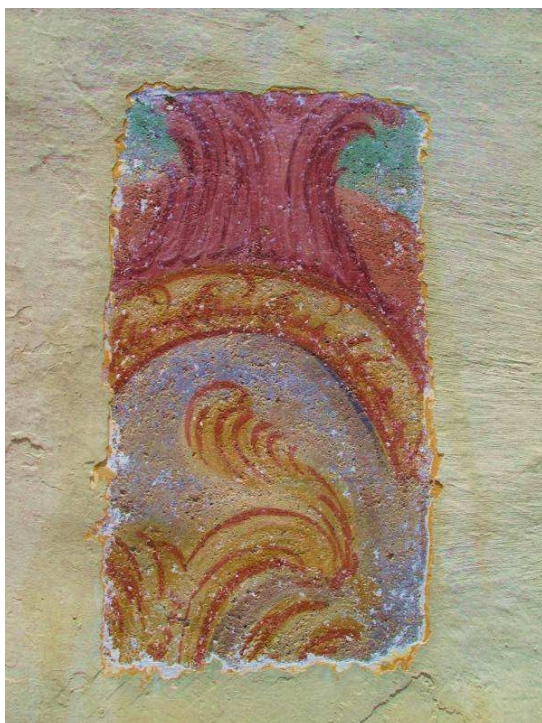
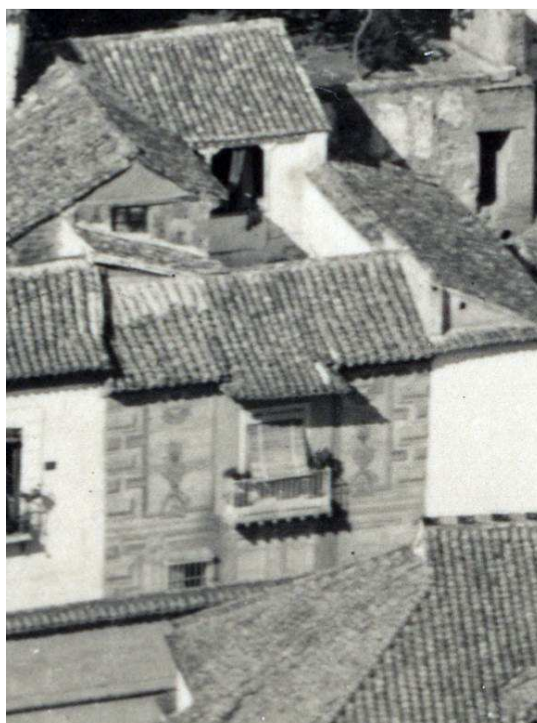
Estos trabajos deberán ser realizados por restauradores. Se trata de conocer, en primer lugar, cuales son las terminaciones que históricamente ha tenido el edificio. Si existen pinturas murales, podrá realizarse un estudio estilístico que nos permita su datación, a través de un proceso de comparación con otros edificios. Si no existen revestimientos pictóricos de interés, se irán progresivamente repelando las capas de pintura, con la consiguiente información sobre el color del edificio a lo largo del tiempo. A partir de este punto, las catas de revestimiento nos darán información sobre los tipos de enlucido del elemento soporte, pudiendo analizar cada uno de los componentes, al objeto de disponer de un cuadro con las características mineralógicas de las distintas capas que conforman el revestimiento del edificio.

PINTURAS MURALES DE LA CASA C/ SAN JUAN DE LOS REYES Nº 47. (PROYECTO: FERNANDO ACALE)  
 CATA REALIZADA EN LA FACHADA Y FOTOGRAFÍA DEL AÑO 1895 (APCSG.)

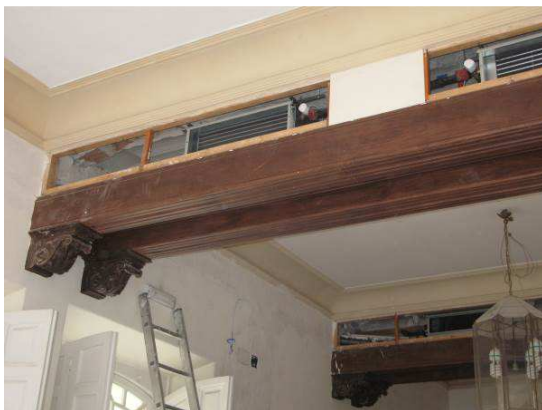
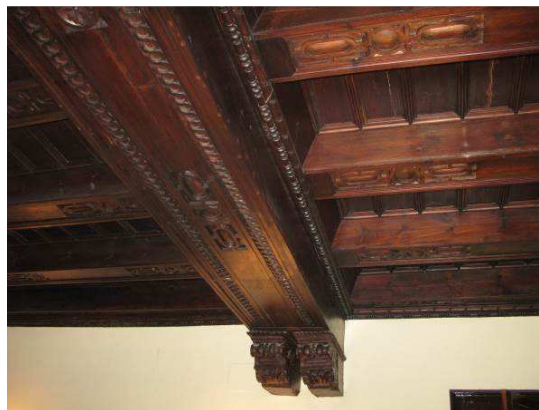
En algunos casos, puede ocurrir que el elemento, aparentemente estructural, no tenga otra función que la decorativa. Es muy habitual, sobre todo en los procesos de restauración/rehabilitación de edificios, la introducción de refuerzos que compensan las deficiencias de la estructura original o que, incluso, la sustituyen en su función, por ejemplo cuando se construye una losa de hormigón sobre un forjado histórico. En todo caso se trata de un refuerzo oculto por el forjado original de la casa, que se mantiene en la misma posición que tuvo inicialmente.

VIGAS SIN FUNCIÓN ESTRUCTURAL EN EL PALACIO DE LAJAROSA Y VIGA METÁLICA FORRADA CON MADERA EN EL PALACIO DE PÉREZ DE HERRASTI

En todos estos casos, el análisis del comportamiento de la estructura puede facilitar la detección de estas falsas estructuras, pudiendo establecerse un intervalo cronológico más o menos acotado de su colocación.
