# METODOLOGÍA PARA EL ANÁLISIS HISTÓRICO- CONSTRUCTIVO EN EDIFICIOS GRANADINOS

TESIS DOCTORAL

UNIVERSIDAD DE GRANADA

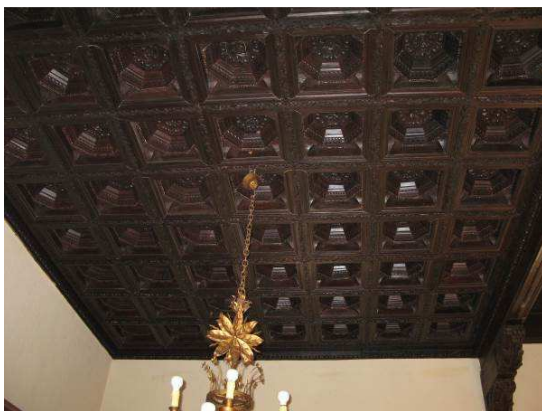
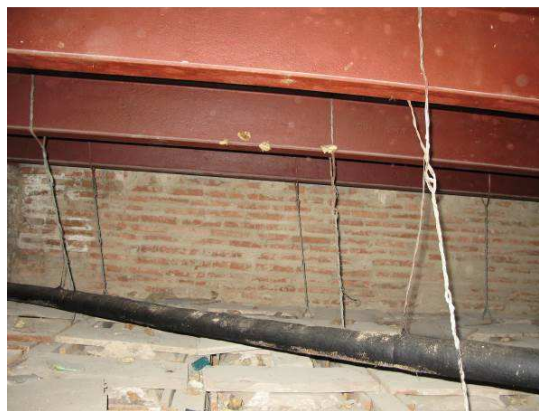
ALFARJE DECORATIVO SUSPENDIDO DE ESTRUCTURA METÁLICA EN EL PALACIO DE PÉREZ DE HERRASTI

En todos estos casos, el análisis del comportamiento de la estructura puede facilitar la detección de estas falsas estructuras, pudiendo establecerse un intervalo cronológico más o menos acotado de su colocación.

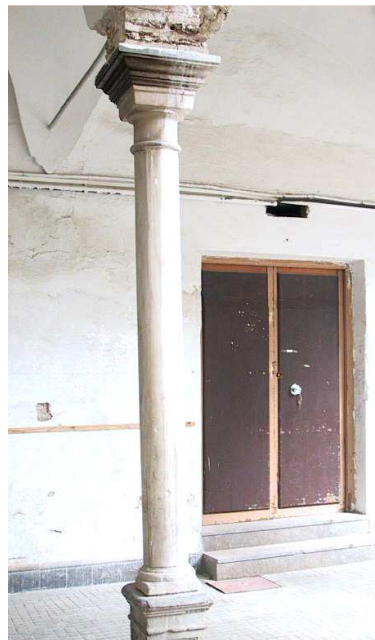
Por ejemplo, en el Hospital Militar, en la esquina del patio renacentista, se introdujo en 1777 una capilla resuelta con bóveda semiesférica. Esta alteración del sistema estructural inicial, provocó una serie de movimientos en el resto de la estructura, que terminó manifestándose en el movimiento relativo de la columna del patio más próxima a este punto. El análisis de los desplomes de las columnas refleja, por tanto, esta situación de cambio estructural en el edificio.

DESPLOME DE LA COLUMNA DE ESQUINA DEL PATIO RENACENTISTA DEL HOSPITAL MILITAR

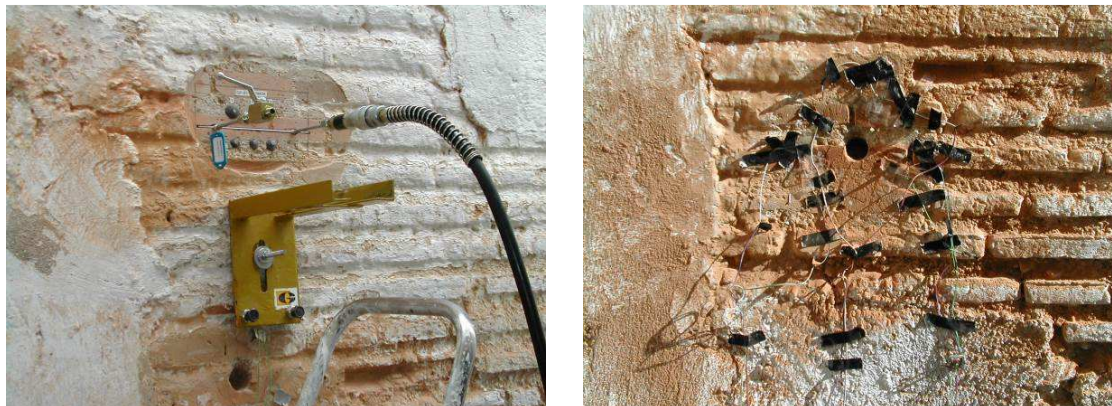
Es un análisis que determina las propiedades mecánicas de la obra de fábrica y la tensión de trabajo de los materiales que la conforman. Este método se fundamenta en la determinación de la relajación que se produce en los muros cuando se realiza un corte, provocando un adintelamiento puntual en la fábrica. Tras realizar el vaciado de una de las llagas de la fábrica, que previamente se ha instrumentalizado con un extensómetro, se

introduce un gato plano que transmite cargas hasta alcanzar los valores iniciales, reflejándonos la carga necesaria para contrarrestar la relajación producida en el muro y, por consiguiente, la tensión de trabajo del mismo.

REALIZACIÓN DE GATO PLANO Y DE HOLE DRILLING EN CARRERA DEL DARRO, 25 (PROF. SÁNCHEZ BEITIA)

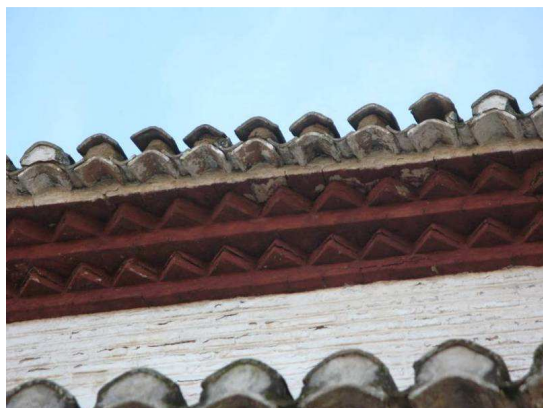
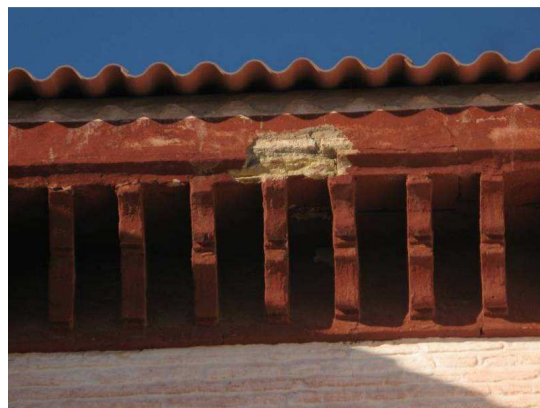
DIFERENTES TIPOLOGÍAS DE ALERO EN EL EDIFICIO

Los aleros presentan diferentes soluciones en el edificio. Los aleros de la torre y de la cubierta correspondiente a la capilla mayor, incluyendo los contrafuertes, están resueltos con ladrillos aplantillados. En el resto del edificio aparecen otras soluciones, vinculadas a las numerosas restauraciones practicadas sobre las cubiertas.

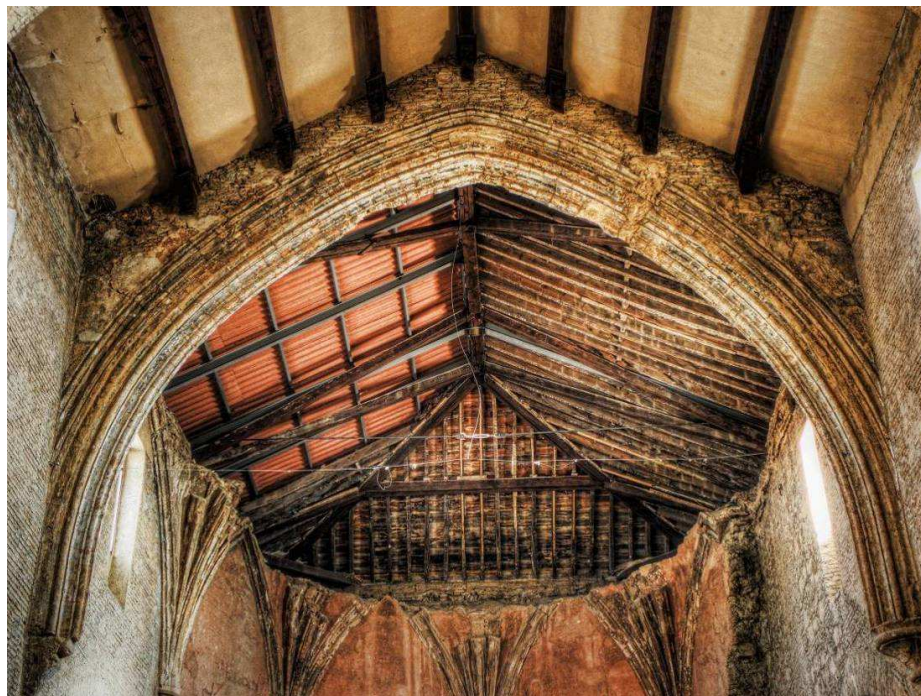
VISTA DEL TECHO DE LA CAPILLA MAYOR

La nave central se cubre con alfarjes inclinados apoyados sobre los arcos que la delimitan<sup>316</sup>. La estructura de cubierta es de mediados del siglo XX, por lo que se desconoce cómo era el techo original. Por las características constructivas del edificio, el alfarje de cubierta debía de estar resuelto de forma similar al actual. Existe una viga madre cumbreira que recorre la clave de los arcos, apoyada sobre zapatas y a cada lado otras tres vigas de las mismas características. Las calles ente vigas se hallan revestidas, ocultando la estructura de vigas transversales.

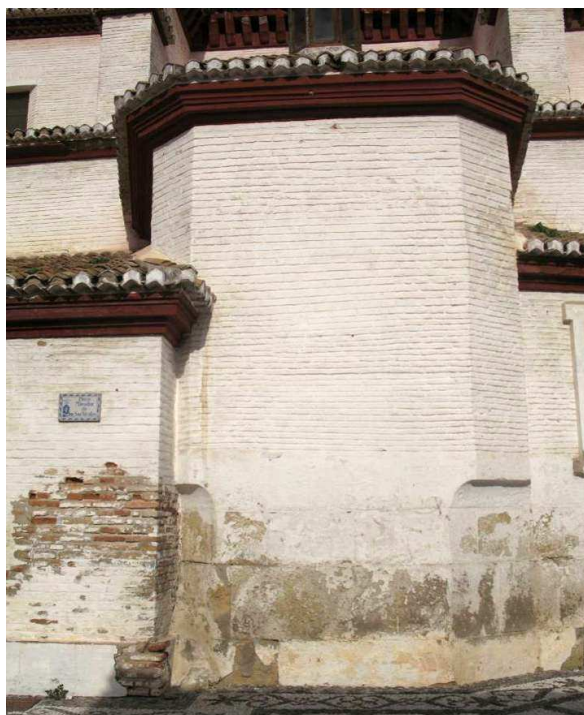
VISTA EXTERIOR DEL CAMARÍN

Posteriormente, como se verá más adelante, se construyó el camarín del santo adosado a la fachada sur del edificio. Para ello se amplió la hornacina existente en la cuarta capilla de la derecha, construyéndose un ancho hueco. Al otro lado del muro se adosó una estructura de planta cuadrada con las esquinas achaflanadas. El interior del camarín se situó por encima de la cota de la nave de la iglesia, a 2,20 metros, incluyéndose en el proyecto una escalera para acceso lateral al mismo que se materializó gracias al adosamiento al muro oriental del camarín de un pequeño cuerpo. De esta forma, desde la quinta capilla de la derecha, donde se situaba el acceso a la sacristía, se ubicaba también la puerta de acceso al camarín. Esta obra se ejecutó, tal y como se aprecia en el exterior del edificio, con fábrica de ladrillo sobre un basamento de piedra de 2 metros de altura. Las paredes del camarín se revistieron interiormente con un zócalo de piedra jaspeada de Lanjarón y la iluminación se planteó a través de una linterna en el punto medio del techo.

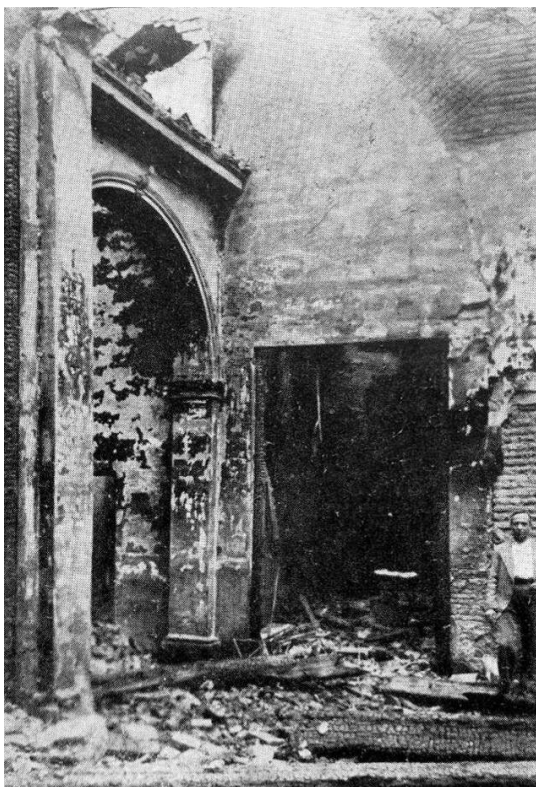
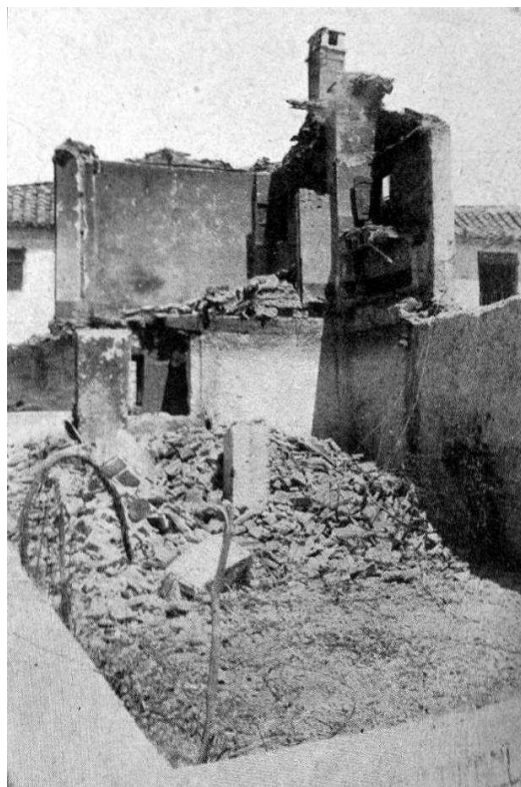
VISTAS DEL INTERIOR DE LA IGLESIA Y DE LA CASA DEL SACRISTÁN TRAS EL INCENDIO  
(TORRES MOLINA, 1932). (LA HORMIGA DE ORO Nº 33)

Respecto al edificio, todo el interior quedó completamente destruido a excepción de la bóveda de la capilla mayor. Los muros y arcos quedaron todos en pie, aunque alguno quedó muy dañado. En pie permanecieron también los pilares y arcos que soportaban el coro. Respecto a la puerta nueva del edificio, construida a principios del siglo XIX, quedaron muy afectados los tejados, aunque sus muros quedaron, al parecer intactos.

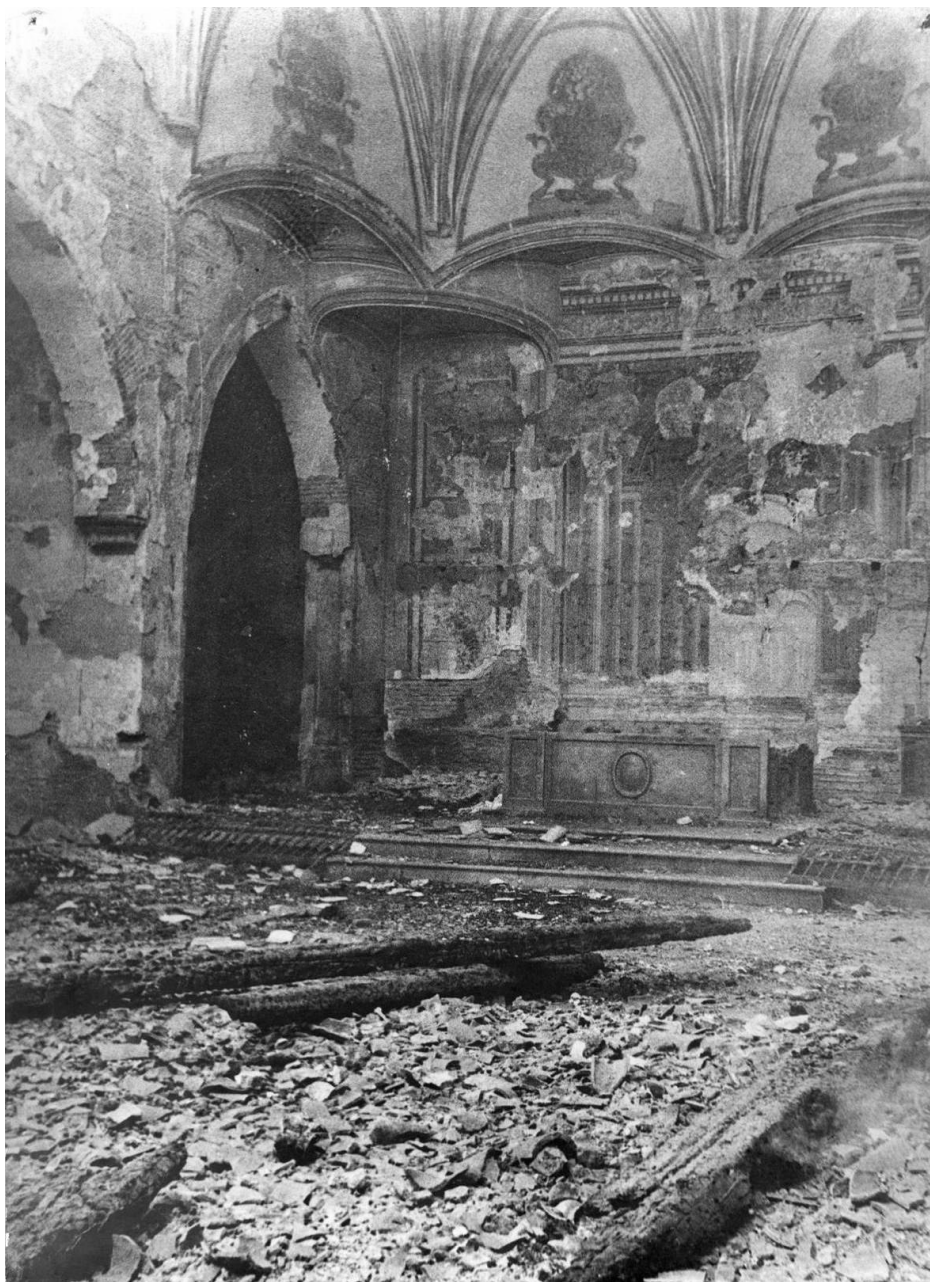
VISTA DE LA CAPILLA MAYOR TRAS EL INCENDIO (TORRES MOLINA?, 1932). (AHA.)

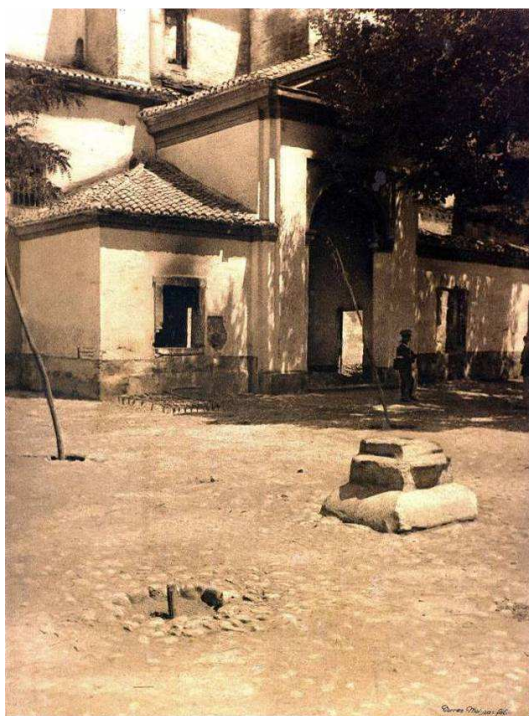
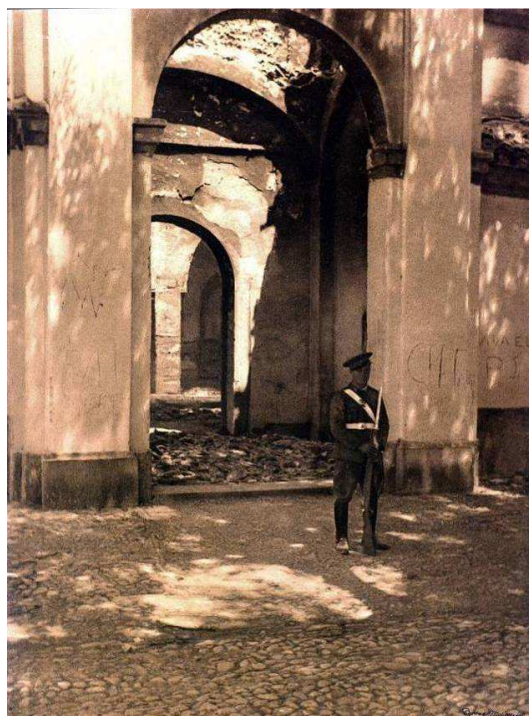
ASPECTO EXTERIOR DE LA IGLESIA TRAS EL INCENDIO (TORRES MOLINA, 1932). (AHMG.)

Unas semanas más tarde, el Alcalde se dirige al Vicario Capitular, expresando el mal estado en que se encuentra el templo, como consecuencia de los saqueos practicados por los vecinos tras el incendio, lo que ha llevado a la desaparición de puertas y ventanas y al derrumbe de parte de sus muros<sup>410</sup>. Tras tapiar el Ayuntamiento a su costa el edificio en dos ocasiones y estando nuevamente libre el acceso al edificio, ofrece al Arzobispado a que asuma su responsabilidad, costeadando el cegado de los huecos de paso. El Vicario contesta que no habiendo garantías de que se respete dicho cerramiento ni la propiedad del mismo, declina el ofrecimiento del Ayuntamiento, lo que supone que el edificio quedaría expuesto durante más tiempo a la acción expoliadora de los vecinos, empleados en utilizar los materiales del edificio como cantera para otras construcciones.

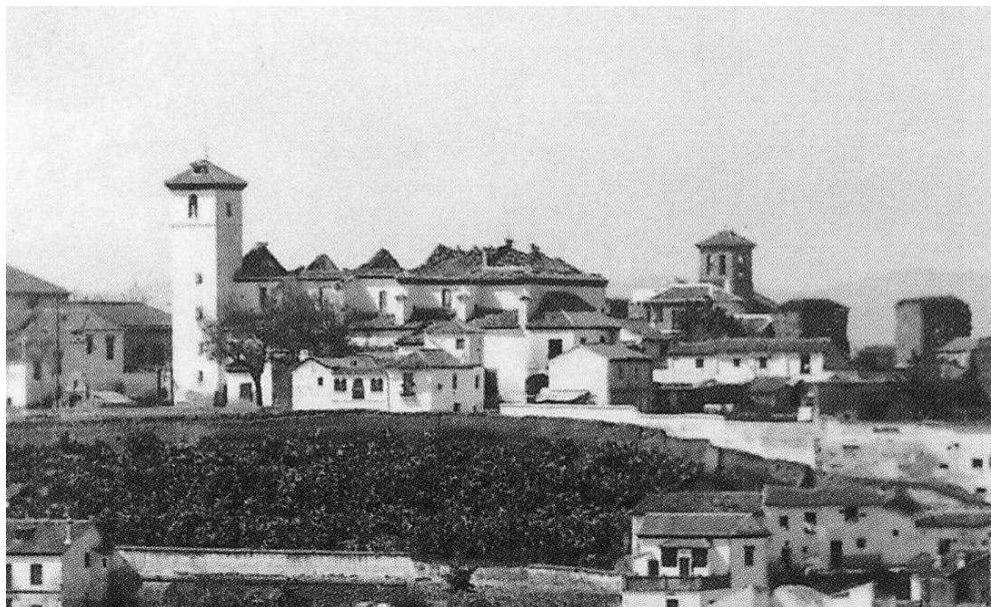
IMAGEN DE LA IGLESIA DESPUÉS DEL INCENDIO Y ANTES DEL DERRUMBE DE LA BÓVEDA (1932- 1935). (APJMBR)

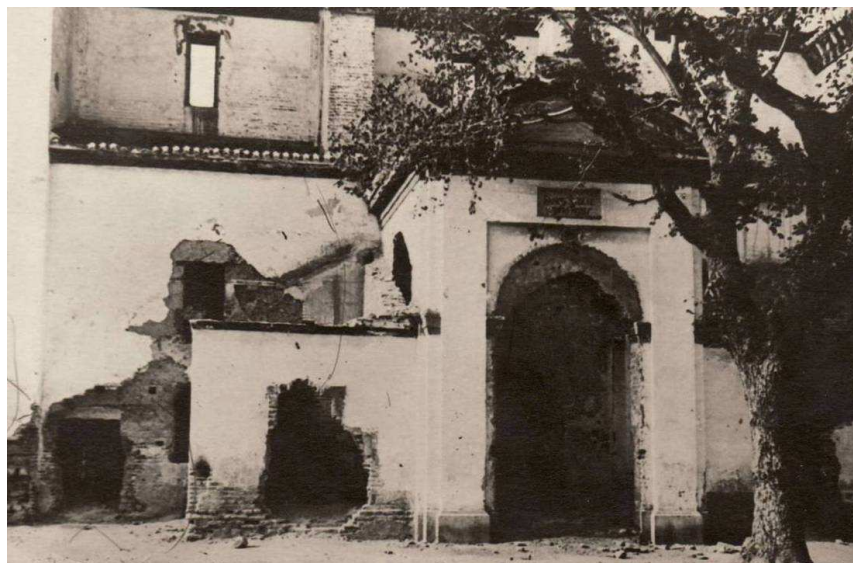
ASPECTO DE LA IGLESIA TRAS LOS SAQUEOS PRODUCIDOS POR LOS VECINOS (1935 ca.) (ADIG.)

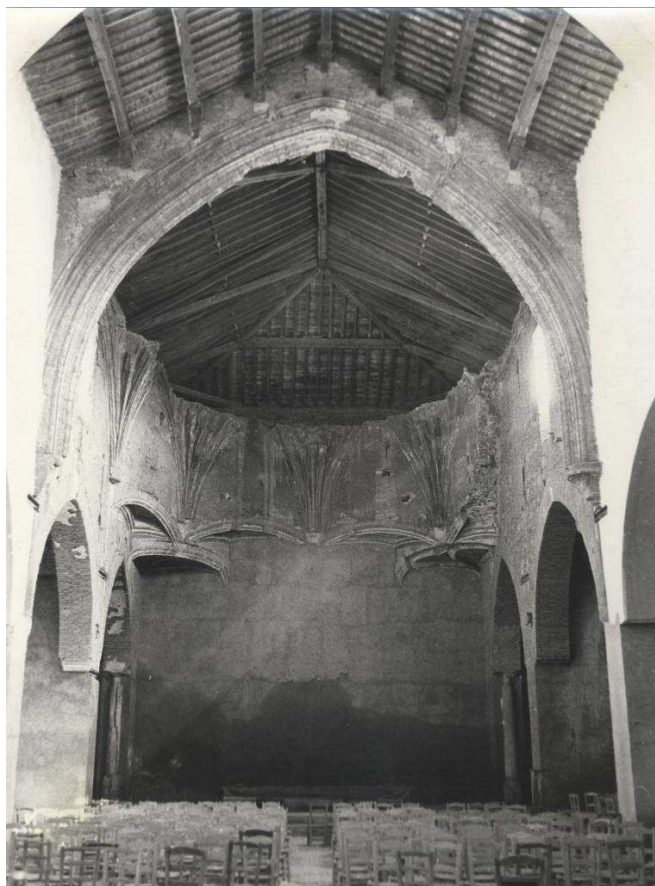
FOTOGRAFÍA DEL INTERIOR DE LA IGLESIA (1969?). AGA.

La idea de reconvertir la iglesia en sala de conciertos estaba fundamentada en la decisión por parte de la Dirección General de Bellas Artes de respaldar el proyecto. Incluso se había propuesto el diseño de la decoración del recinto al pintor José Guerrero, por entonces afincado en Nueva York. Desconocemos cuales fueron los motivos que desalentaron finalmente su uso como sala de conciertos, toda vez que la decisión ya estaba tomada e incluso el propio José Guerrero había realizado los bocetos de la decoración de la iglesia. En 1973 aún se barajaba la posibilidad de este uso, continuándose la rehabilitación de la iglesia con este objeto. La noticia publicada en *Ideal* se ilustraba con dos fotografías de Armando López Murcia, una del exterior del templo y otra del interior, donde se aprecia el encuentro de los restos de la bóveda gótica con la armadura de cubierta.

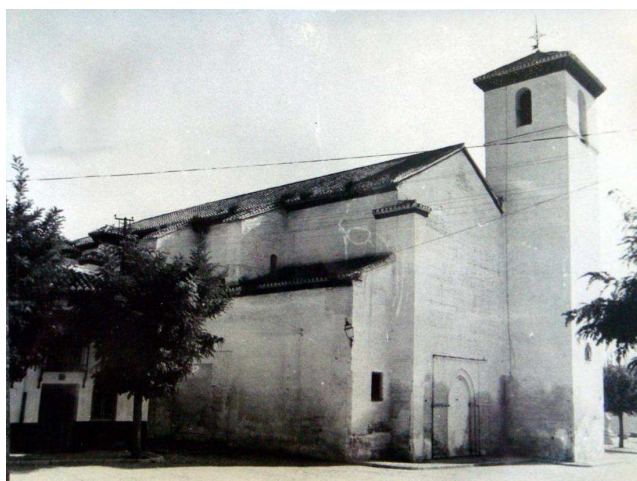
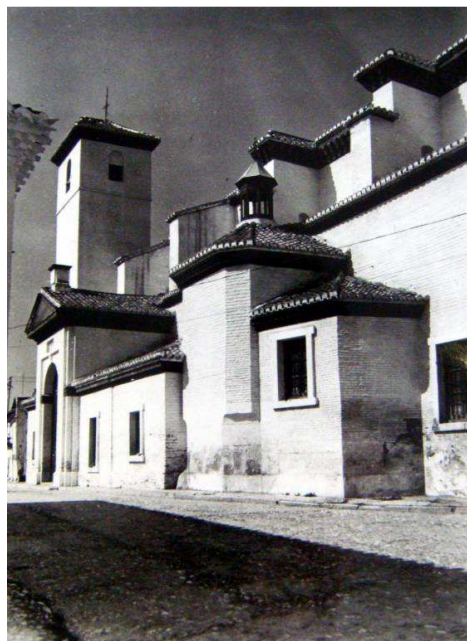
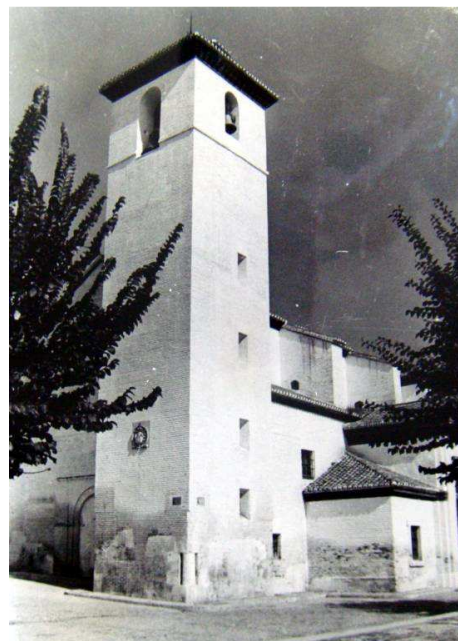
En este proyecto se incluían tres fotografías del estado exterior de la iglesia, donde puede observarse el estado de deterioro que presentaban los paramentos exteriores como consecuencia de la humedad.

FOTOGRAFÍAS INCLUIDAS EN EL PROYECTO

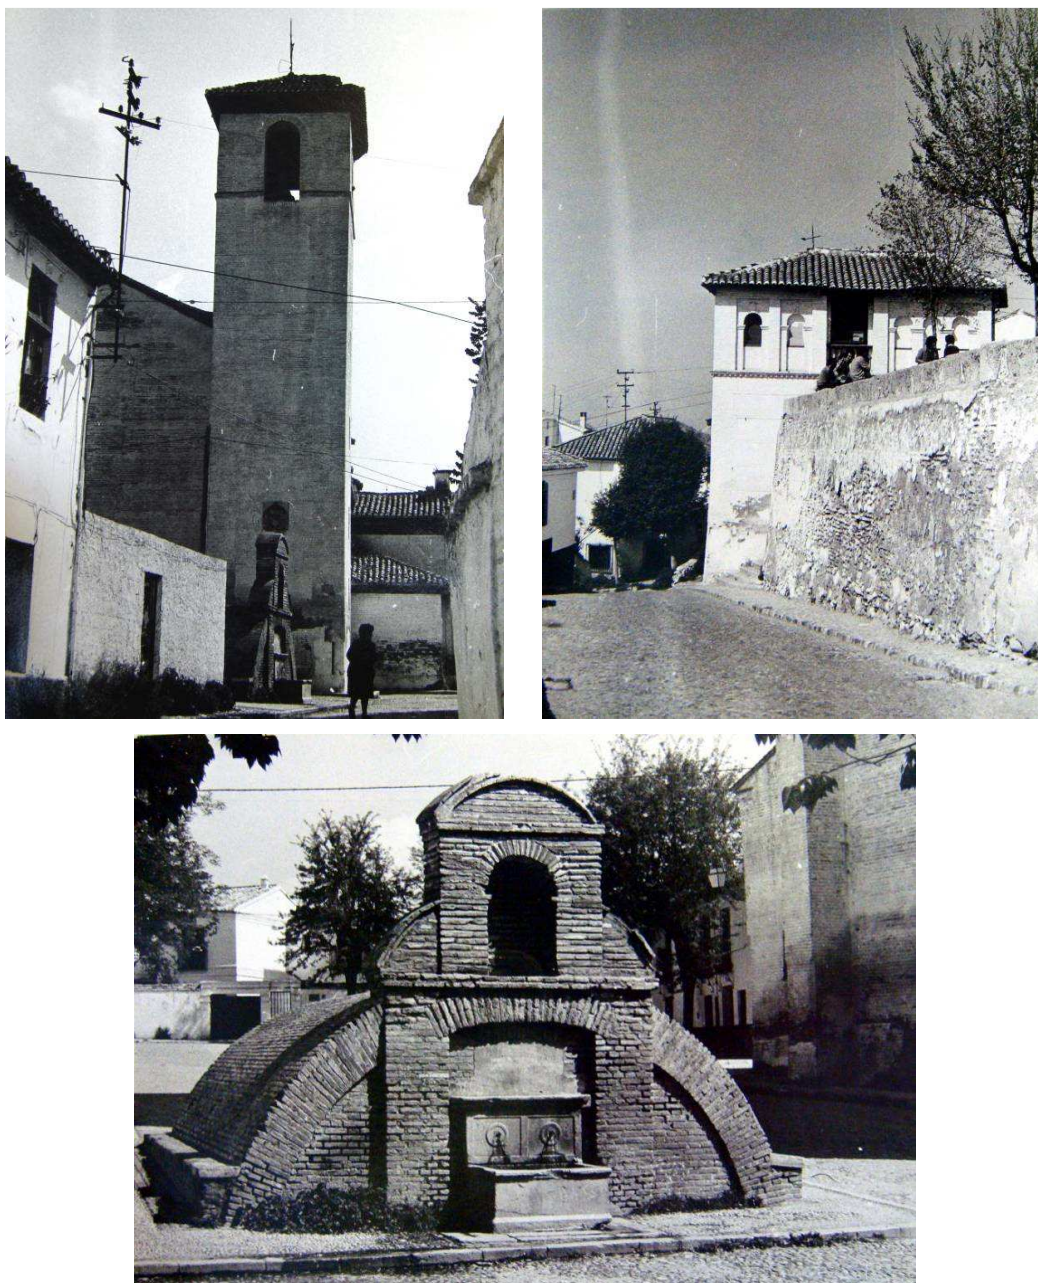
IMÁGENES QUE ILUSTRABAN EL INVENTARIO

*«Necesidad de actuación del entorno: Ordenación: Urgente; Intervención: a corto plazo/ Defectos conservación desglosados: Estructuras (muros, cubiertas, pilares, tejados, bóvedas): Grave. Extensión general; Cerramiento o cubriciones: Grave. Extensión general; Revestimientos o soldados: Grave. Extensión general; Elementos ornamentales: Grave. Extensión general; Elementos auxiliares: Grave. Extensión general; Instalaciones: Grave. Extensión general; Humedades: Grave. Extensión general/ Usos: religioso (actual y recomendado)/ Conservación global: Ruina inminente: general; Ruina parcial: parcial/ Propuesta de actuación. Previsión o protección: Ordenación: urgente; Estudio específico: urgente; Propuesta de actuación. Actuación o intervención: Obras sencillas: urgente. Costo: entre 1.500.000 a 5.000.000 pesetas; Obras de importancia: a corto plazo. Costo: 100.000 a 500.000 pesetas»<sup>499</sup>.*

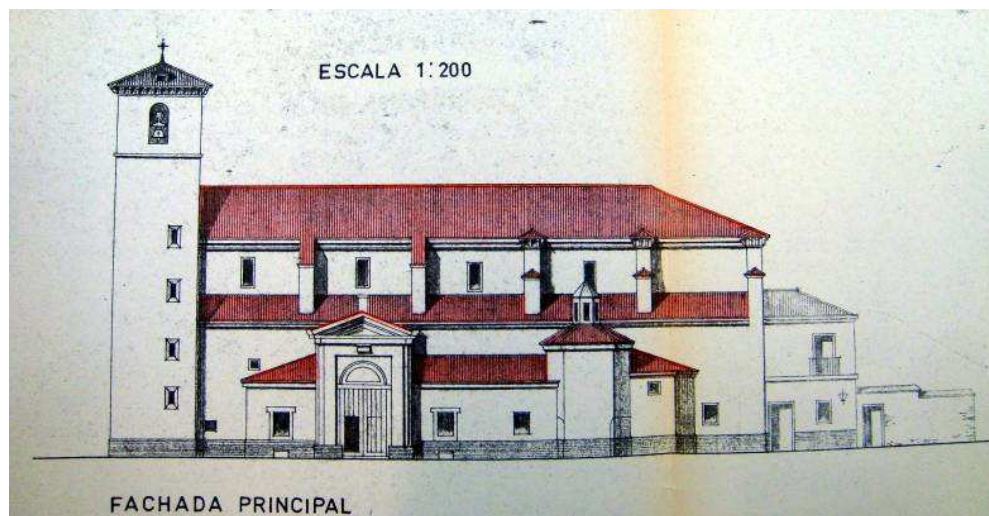
DETALLE DEL PLANO DEL PROYECTO

Este proyecto tuvo que ser corregido hasta en dos ocasiones, el 23 de julio y 18 de diciembre de 1981, según las instrucciones del Servicio de Supervisión de Proyectos de la Dirección General. En mayo de 1982, Joaquín Prieto- Moreno, presentó la propuesta de nuevo incluyendo las correcciones requeridas. No obstante, en el período comprendido entre octubre de 1980 y diciembre de 1981 se ejecutaron algunas obras, conforme al proyecto inicial. Las obras realizadas fueron:

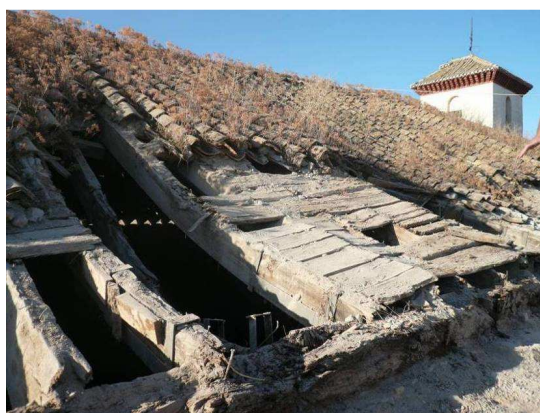
La intervención realizada por Antonio Martín permite comprender el pésimo estado de conservación de la estructura de la cubierta. Las imágenes tomadas por el propio arquitecto desde la cornisa de la capilla mayor, dejan entrever las vicisitudes por las que ha pasado la cubierta del edificio, apreciándose la degradación absoluta de la misma, así como la existencia de numerosos refuerzos metálicos, a modo de testigos de las intervenciones acometidas sobre ellas en la segunda mitad del siglo XX.

FOTOGRAFÍAS DE LA ACTUACIÓN EN LA CUBIERTA (ANTONIO MARTÍN MUÑOZ)

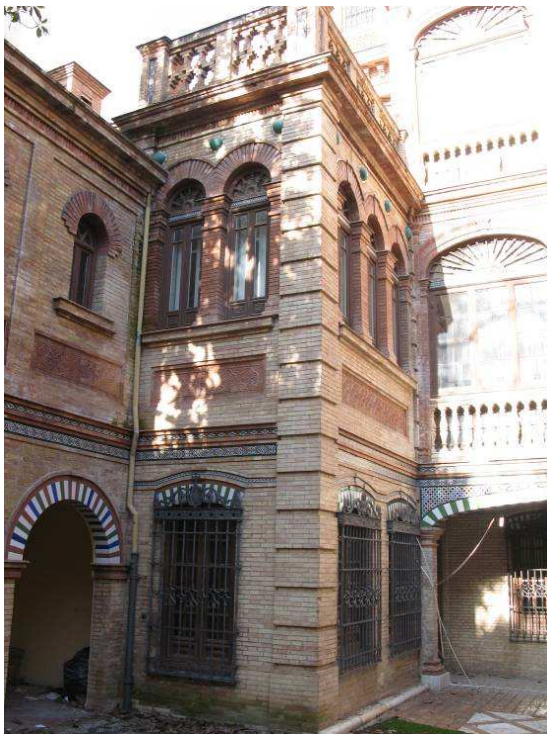
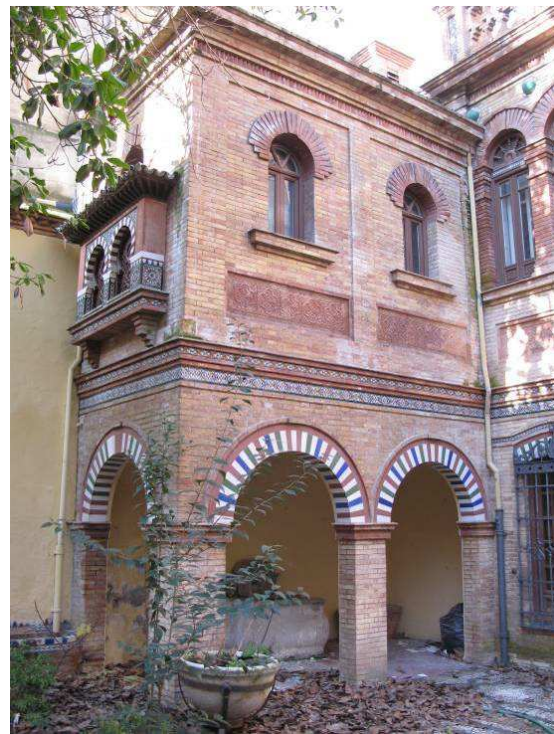
VISTAS DE LA FACHADA POSTERIOR

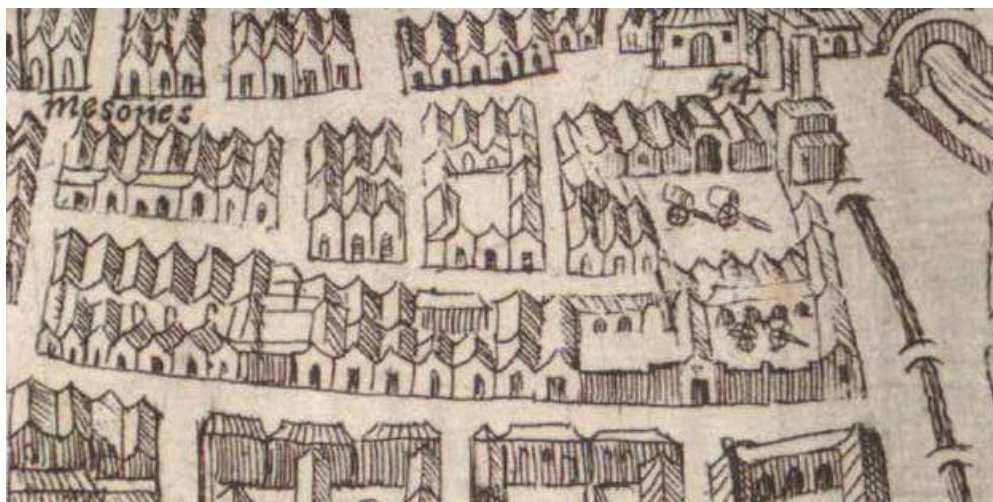
PLATAFORMA DE GRANADA (DETALLE). AMBROSIO DE VICO. ZONA COMPRENDIDA ENTRE MESONES Y ALHÓNDIGA

La zona comprendida entre las calles Alhóndiga y Puentezuelas constituye la primera franja de expansión hacia la Vega. Se trata, por tanto, de una zona ampliamente consolidada, aunque de reciente construcción cuando se realiza la Plataforma. La trama urbana aparece ordenada, en forma de cuadrícula, presentando algunas desviaciones, como consecuencia de su adaptación a una serie de elementos consolidados, como son el trazado de la calle Alhóndiga, o el paso de la acequia de Puentezuelas. El caserío que ocupa sus manzanas es completamente diferente al de la calle Mesones. En este caso predominan amplias casas dotadas de patio central.

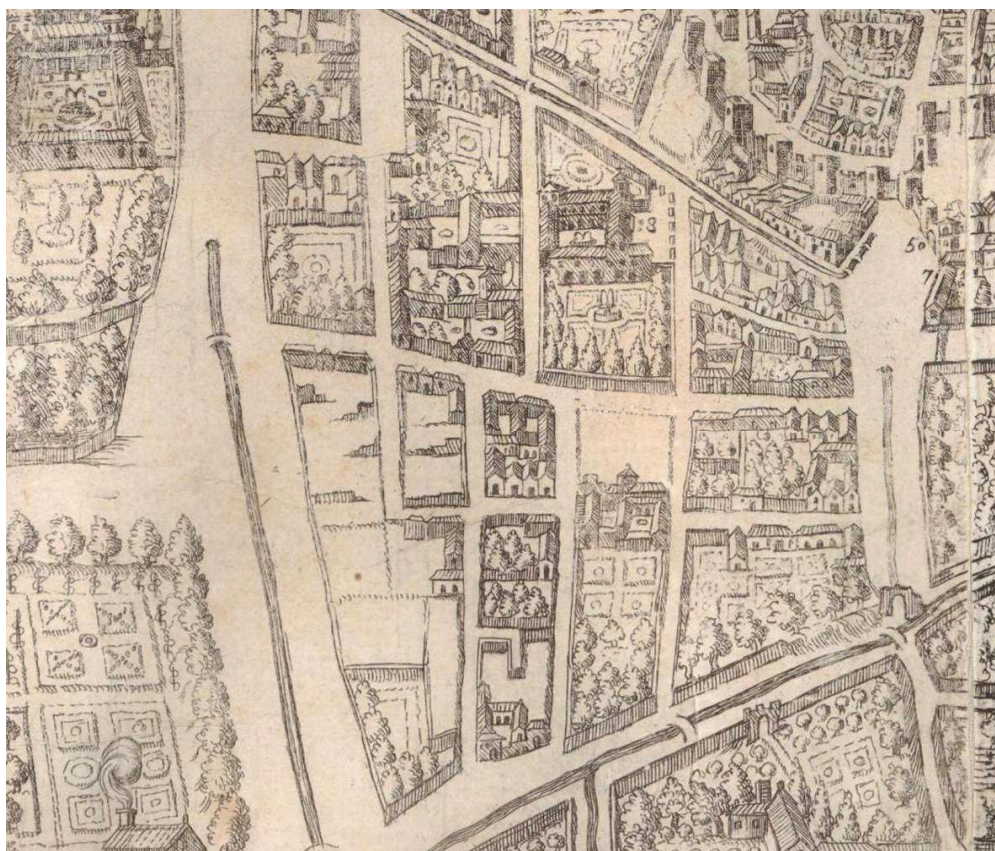
PLATAFORMA DE GRANADA (DETALLE). AMBROSIO DE VICO. BARRIO DE LA DUQUESA

De igual forma, resulta llamativa la ausencia de plazas en la expansión del barrio de la Magdalena hacia la Vega. Mientras que otros barrios, como el de la Duquesa, se planificaron en torno a una plaza central (plaza de los Lobos), en el caso del barrio de la Magdalena, su trama urbana se ocupó únicamente con manzanas residenciales. Puede encontrarse su justificación en el hecho de que la ampliación del barrio sobre la Vega se

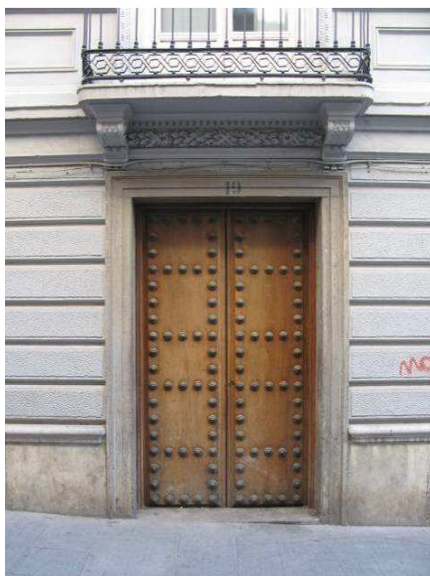
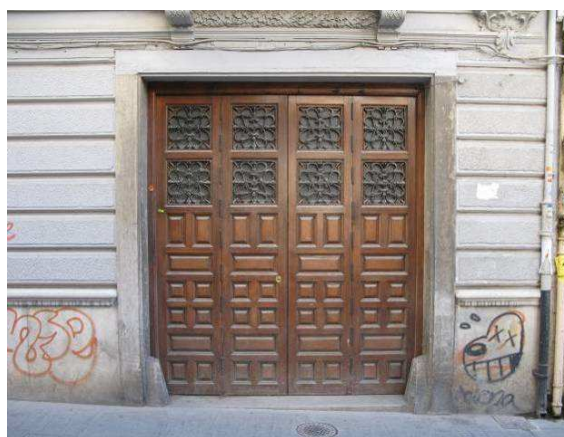
PUERTAS PRINCIPAL Y DE LA COCHERA

Fruto de las obras realizadas es la apertura de la puerta de la cochera y la nueva puerta de acceso al edificio. Ambas puertas están enmarcadas únicamente por sencillas portadas de piedra. Compositivamente, la puerta principal se corresponde con la segunda calle de huecos, lo que hace que se sitúe descentrada respecto al eje principal de la fachada. La puerta de la cochera ocupa la cuarta calle de huecos. En las otras dos se abren sendas ventanas de iluminación de las estancias de la primera crujía. En planta primera existen cuatro huecos abalconados y en la planta segunda otros cuatro.

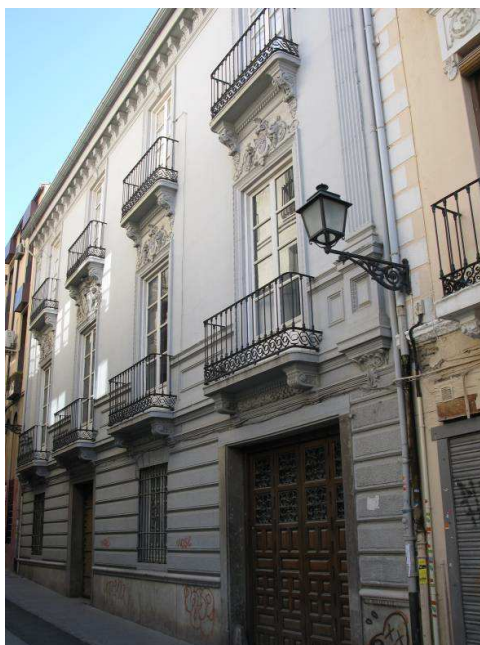
FACHADA PRINCIPAL DEL EDIFICIO HACIA LA CALLE BUENSUCESO

motivadas por la geometría de la parcela. La longitud de la fachada es de 16 varas<sup>544</sup>, o lo que es lo mismo 13,40 metros. Antes de la reforma practicada en 1860 contaba con tres calles de huecos, con la puerta principal, suponemos, centrada en el alzado. Tras dicha reforma, la fachada quedó estructurada en cuatro calles de huecos. De esta forma la puerta de entrada al edificio quedó desplazada y ubicada en la segunda calle.

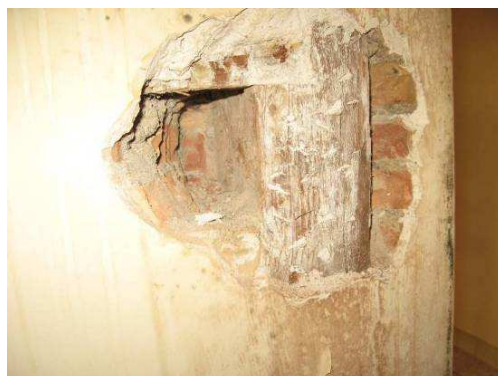
TRASDOSADO DE LOS PARAMENTOS DEL PATIO EN PLANTAS SEGUNDA Y PRIMERA.  
A LA IZQUIERDA PARAMENTO ORIGINAL PERDIDO DENTRO DE LA CÁMARA

Además Wilhelmi introdujo una planta más en el edificio, destinada a acoger las habitaciones propias del servicio. La sobrecarga adicional la contrarrestó aumentando el

espesor de algunos muros, mediante trasdosados con armado interior de madera. En algunos casos, como en los paramentos del patio, esta medida contribuía además a aumentar el aislamiento térmico de las paredes.

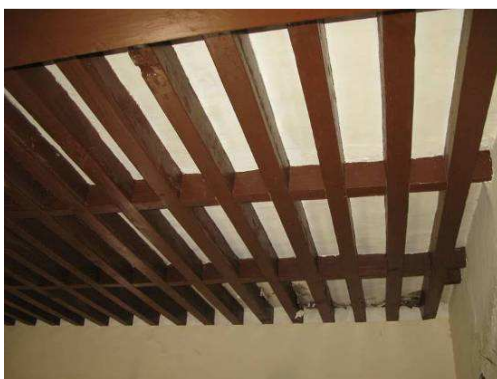
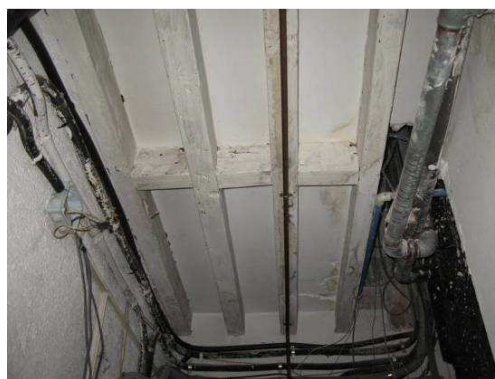
FORJADO DEL PABELLÓN DERECHO EN PLANTA BAJA Y DEL CUARTO DE INSTALACIONES

Constructivamente la intervención de Wilhelmi se caracteriza por la utilización de fábrica de ladrillo en los elementos verticales y, aunque la mayor parte de los forjados se encuentran ocultos por falsos techos de escayola, podría afirmarse que combinó forjados de madera en las salas de menores luces con forjados de viguetas metálicas o de madera y entrevigado a la catalana realizados in situ. Las cubiertas están resueltas con estructura de pares de madera.

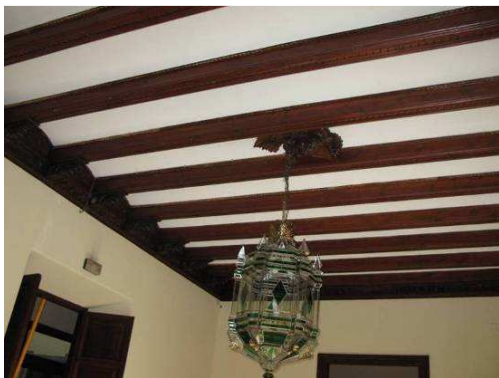
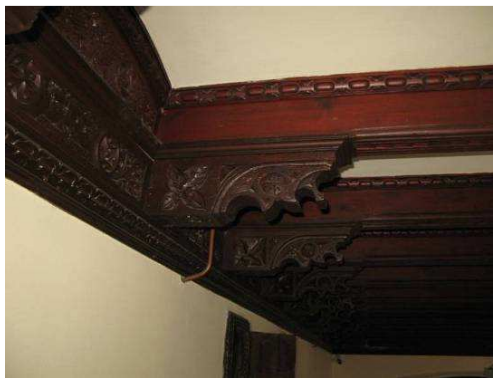
FORJADO DE VIGUETAS DE MADERA Y ENTREVIGADO CURVO EN EL COMEDOR DE PLANTA PRIMERA Y EN EL DESPACHO DE PLANTA BAJA

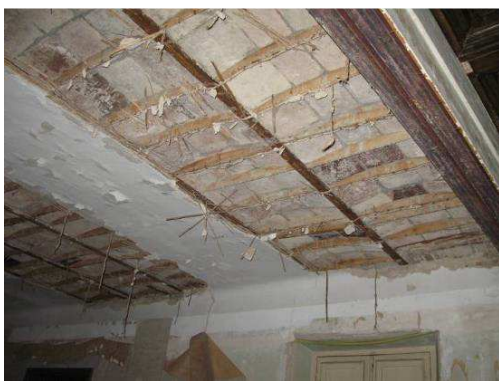
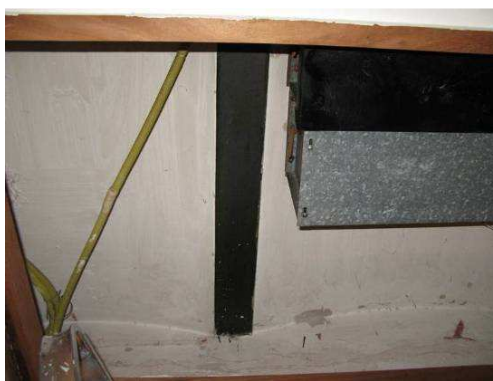
FORJADOS DE VIGUETAS METÁLICAS Y REVOLTONES DE LADRILLO CONSTRUIDOS POR WILHELMI EN LAS REFORMAS DE CARRERA DEL DARRO Nº 11 Y EN EL PALACIO DE PÉREZ DE HERRASTI

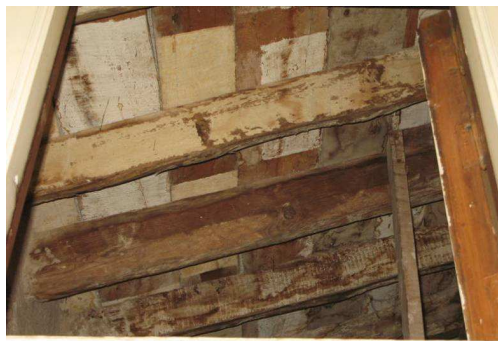
CUBIERTA VISTA DE MADERA A TRAVÉS DE LA TRAMPILLA EXISTENTE EN EL VESTÍBULO DE PLANTA SEGUNDA

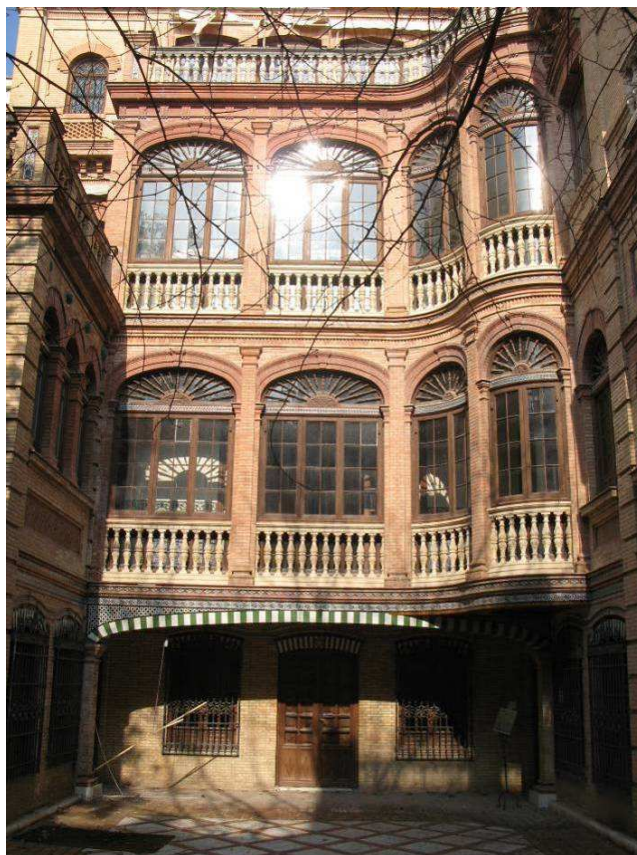
IMAGEN DE LA FACHADA DEL CUERPO CENTRAL

En lo que respecta a la nueva fachada hacia el jardín, Wilhelmi utiliza principalmente cerramientos realizados con fábrica de ladrillo, utilizando un aparejo de fantasía, intercalando en cada hilada soga y tizón. En los paramentos se abren los distintos huecos, según un amplio repertorio de soluciones constructivas.

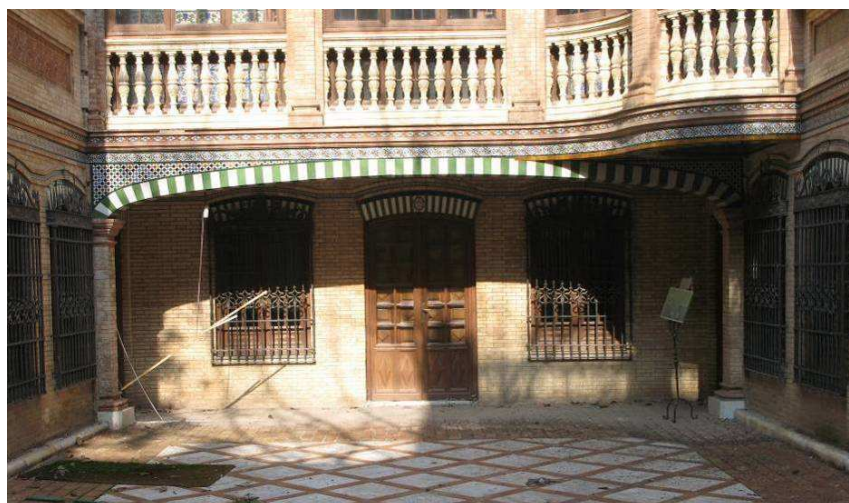
DETALLE DE LA PARTE DE LA FACHADA CORRESPONDIENTE A LA PLANTA BAJA

En planta baja, dando a esta fachada, se sitúa el comedor verano. El cerramiento de esta sala se encuentra retranqueado respecto al plano general de la fachada, creando así una especie de galería cubierta, que favorecerá el que los huecos de la habitación permanezcan en sombra en los meses más calurosos. Está perforada por el vano de acceso al comedor y dos ventanas de iluminación.

El frente de la fachada lo constituye un gran arco rebajado soportado por dos pilastras laterales de fábrica de ladrillo. El desarrollo del arco se halla cubierto por azulejos lisos blancos y verdes. Sobre éste y hasta alcanzar la cornisa de separación con planta primera, aparece una cenefa superior de azulejos y en las enjutas del arco, losetas con motivos en forma de rombos, todo ello realizado en la fábrica sevillana de José Mensaque.

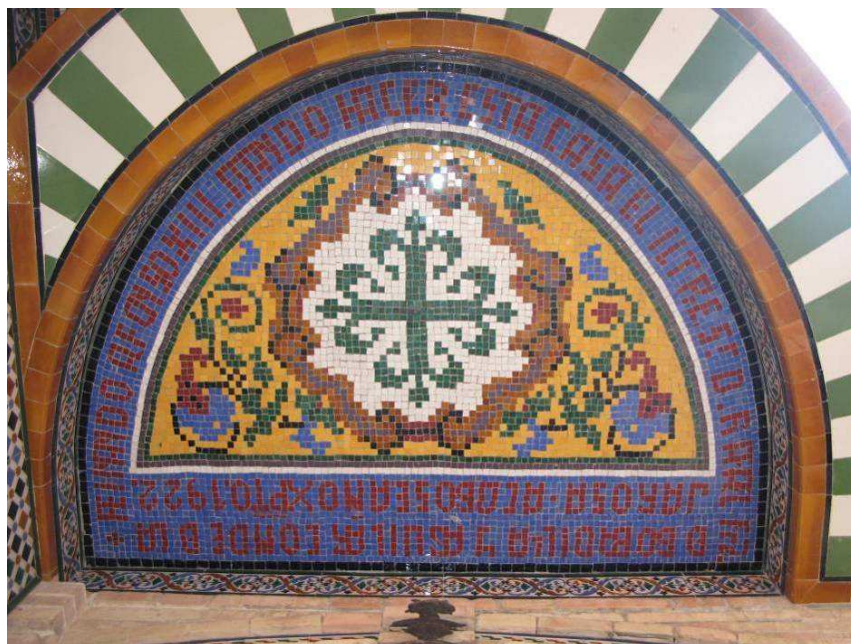
DETALLE DEL TECHO DE LA GALERÍA

En el techo de la galería cubierta, en la zona de la curva, se inscribe un semicírculo donde aparece un dibujo con una inscripción realizada con teselas vidriadas de colores vivos. El motivo central, en tonos verdes, lo ocupa una Cruz de la Orden de Alcántara. En torno a ella aparece una decoración en forma de aureola en tonos marrones. El resto de la composición hasta el marco tiene el fondo amarillo y una serie de motivos florales en tonos verdes, azules y granates. El encintando que forma el contorno del techo tiene el fondo azul, con los bordes en negro y blanco. Sobre él se sitúa en color rojo la inscripción: *«Reinando Alfonso XIII mandó hacer esta casa el Ilustre Sr. D. Rafael Fernández de Bobadilla y Aguilar, Conde de La Jarosa. Acabose Año Xpto. 1922»*.

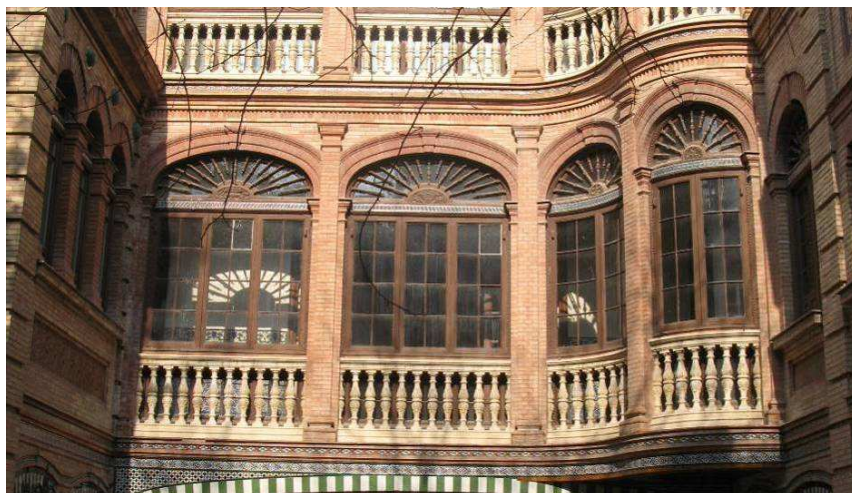
DETALLE DE LA PARTE DE LA FACHADA CORRESPONDIENTE A LA PLANTA PRIMERA

En planta primera se sitúa la logia acristalada. Se divide en cuatro paños de carpintería, separados por arcos elípticos y pilastras de fábrica de ladrillo, protegidos con antepecho de balaustres de cemento pétreo. Los dos ventanales mayores son completamente planos y cuentan con tres hojas acristaladas cada uno. Los dos ventanales menores cuentan con dos hojas cada uno y presentan la singularidad de estar situados en la parte curva de la logia, por lo que en su desarrollo no son carpinterías planas, sino que una es cóncava y la otra convexa.

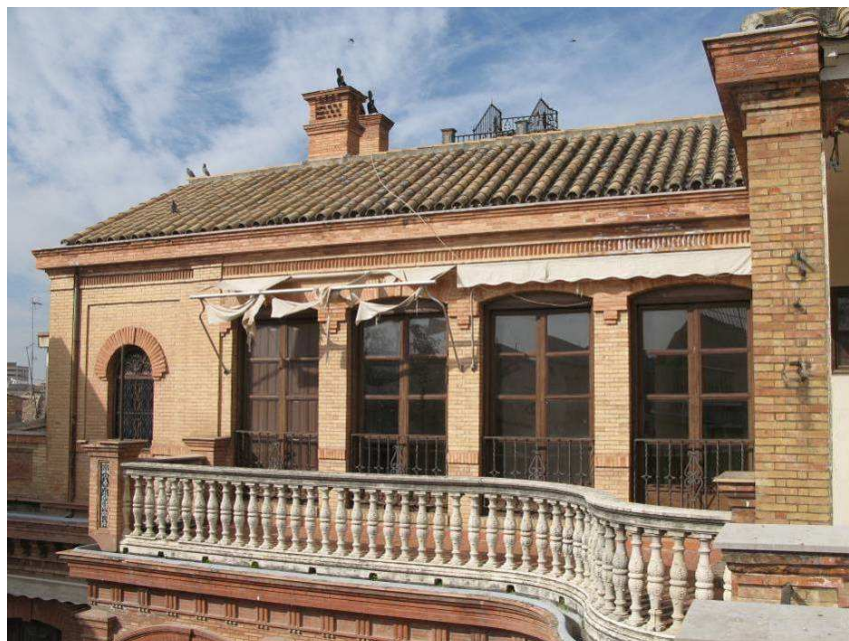
DETALLE DE LA PARTE DE LA FACHADA CORRESPONDIENTE A LA PLANTA TERCERA

La fachada de la planta tercera se encuentra retranqueada respecto al plano general de la logia, debido a la presencia de una amplia terraza. El cierre de la terraza se produce a través de una balaustrada ajustada al trazado curvo de la logia, realizada con mortero de cemento pétreo, y soportada por pilastras de ladrillo en los extremos.

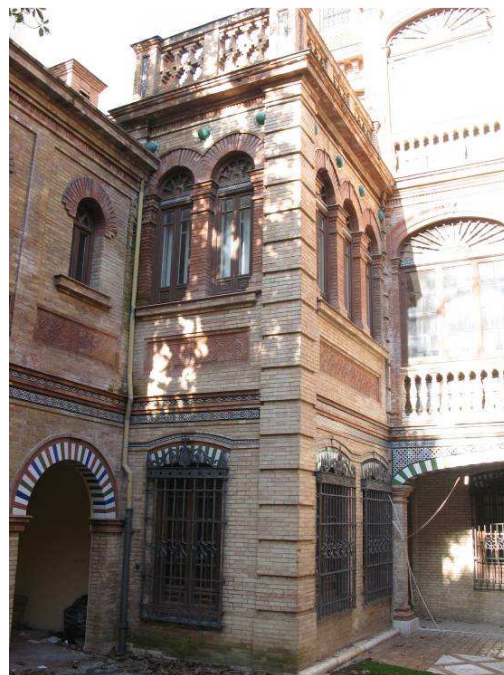
VISTAS GENERALES DE LA FACHADA

La fachada del pabellón de las cocinas cuenta con dos cuerpos. En planta baja se abren un total de tres ventanas, cerradas superiormente por un arco rebajado decorado con azulejos blancos y verdes. Cada hueco se cierra con una reja de tipo carcelero. La planta superior está formada por tres huecos agrupados en la fachada mayor y dos en la menor. Cada agrupación de ventanas está realizada con pilastras y arcos de medio punto en fábrica de ladrillo. El conjunto se encuentra contenido lateralmente por la pilastra en forma almohadillada que constituye la esquina y resalte con molduraje de similares características en su encuentro con la pared de la logia. Cuentan con un alféizar volado compartido. Las pilastras que soportan los arcos de los vanos están formadas por basa, fuste y capitel. El fuste de las pilastras laterales es equivalente a la mitad de las pilastras centrales. Los arcos están ejecutados con piezas dispuestas radialmente a soga, con la clave resaltada, con llagueado triangular y moldura curva en el borde y resalte a la altura de la clave. Ocupando el espacio de las enjutas de los arcos se sitúan elementos semiesféricos cerámicos de color verde. Cada uno de ellos está rodeado de cenefa circular con motivo geométrico en tonos marrones y blancos.

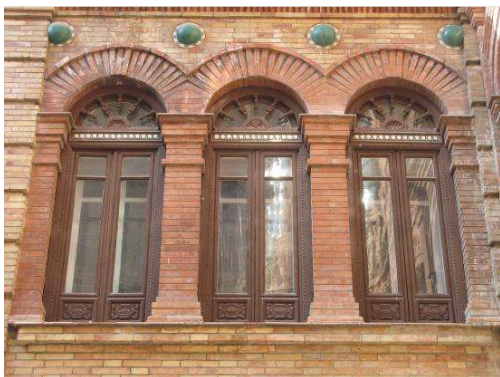
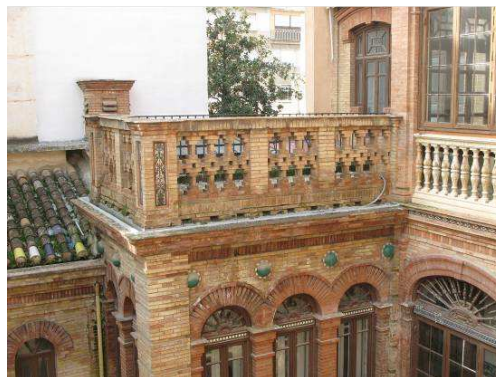
DETALLES DE LA FACHADA

En la parte alta existe una terraza a la que se accede desde la planta segunda del palacio. El antepecho está realizado en forma de celosía con fábrica de ladrillo. El lado mayor parte de la fachada de la logia y culmina en una pilastra existente en la esquina. El menor está limitado por esta pilastra y otra situada en el punto donde la terraza pasa a ser intransitable. Ambas pilastras coinciden en su decoración con las existentes en la terraza de planta tercera. Son cuadradas, con cornisa superior y el centro de sus caras exteriores rehundido, alojando una cenefa vertical de azulejos decorativos de motivos renacentistas, realizadas en la fábrica sevillana de Manuel Ramos Rejano. A su vez los paños del antepecho están subdivididos mediante la inserción de finas pilastras de sección cuadrada que dan rigidez al conjunto. Los paños decorados en celosía están ejecutados con una especie de balaustres trabados entre sí, realizados en ladrillo.
