# METODOLOGÍA PARA EL ANÁLISIS HISTÓRICO- CONSTRUCTIVO EN EDIFICIOS GRANADINOS

TESIS DOCTORAL

UNIVERSIDAD DE GRANADA

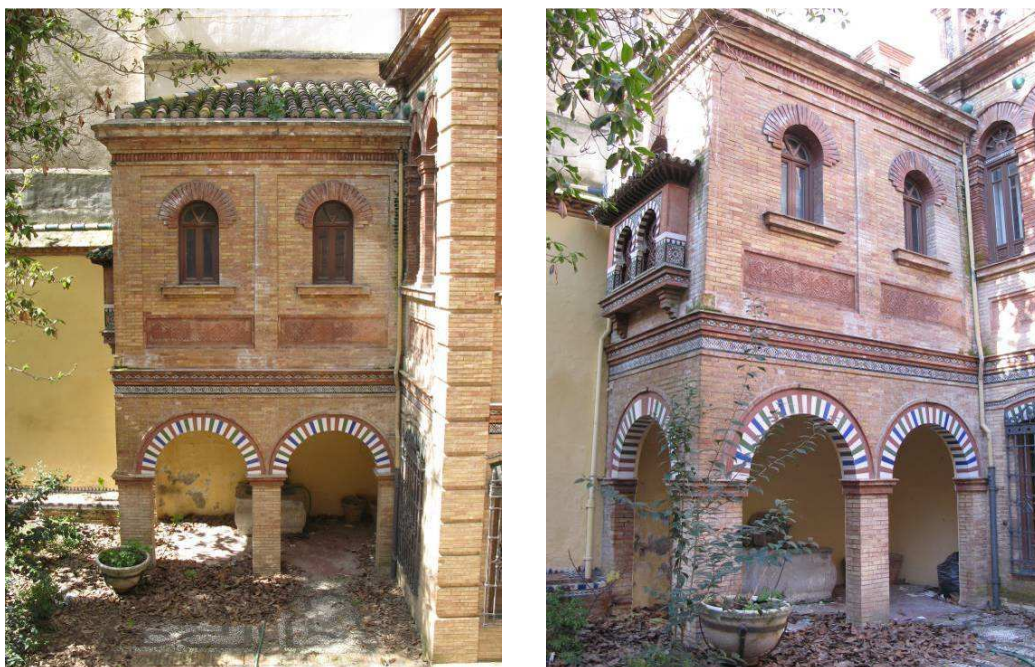
VISTAS GENERALES DE LA FACHADA

El pabellón anexo, donde se ubicaban las despensas, cuenta también con dos cuerpos, aunque de menor altura. La planta baja alberga el pilar de piedra y está configurado en forma de porche sustentado por pilastras y arcos de medio punto. Presenta dos alzados perpendiculares, uno compuesto por dos arcos y el otro sólo por uno. Las pilastras son de ladrillo, con capitel moldurado realizado con tres hiladas en distintos planos, lo que permite ensanchar la base del arranque de los arcos. Los arcos están cubiertos con loseta de azulejo alternando colores marrón, verde y azul sobre fondo blanco, encintado exterior de color marrón y moldura de ladrillo con resalte a la altura de la clave.

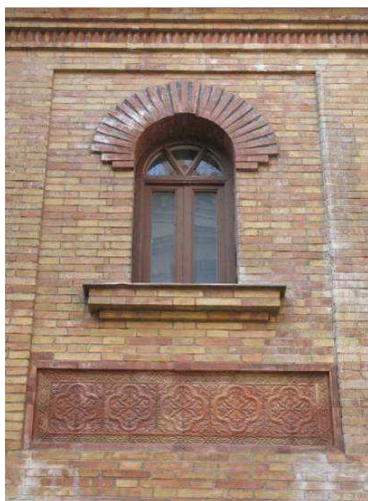
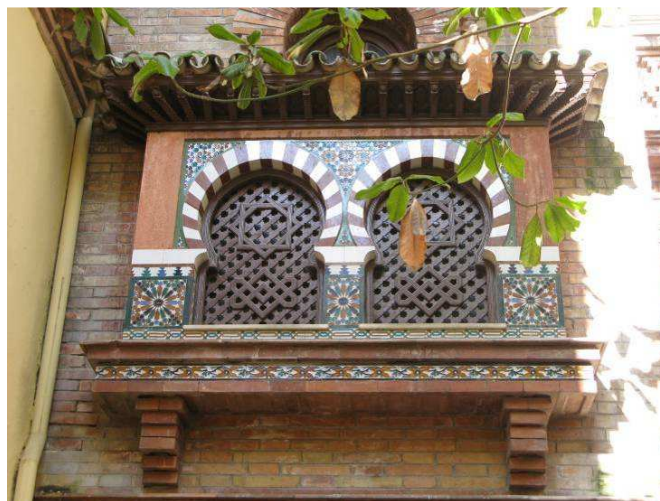
DETALLES DE LA FACHADA

Las ventanas se cierran con celosías realizadas con palillería en cuadrícula diagonal. Mediante trenzado superpuesto se producen dos figuras decorativas: una estrella de ocho puntas en la parte superior y un rombo con trenzado de ochos en la parte inferior.

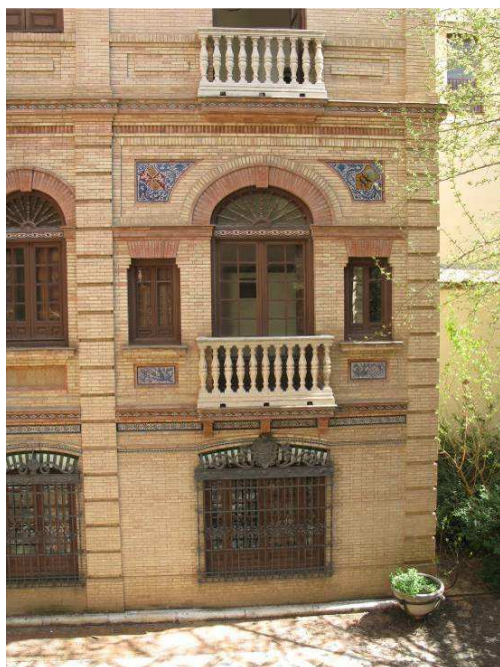
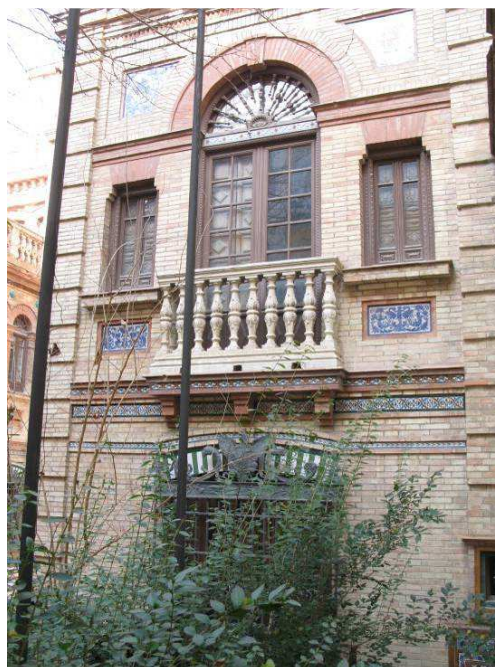
VISTAS GENERALES DE LA FACHADA

El alzado mayor se estructura conforme a dos calles principales de huecos, delimitadas por pilastras almohadilladas. En planta baja aparece un tercer hueco debajo de la curva de la logia, el cual no interfiere en la composición. En planta primera el hueco de la derecha se halla flanqueado por dos ventanas pequeñas, creando una composición armónica que se ve completada con la inserción de mosaicos de azulejos donde se representan la heráldica

familiar y escenas bélicas y de ángeles. La organización del alzado menor en este nivel es idéntica, triplicándose de igual forma el hueco existente. En este caso cuenta también con sendas pilastras almohadilladas en los bordes del paño. La de la derecha, en planta baja, se interrumpe a media altura por la presencia de un ventanuco para ventilación del aseo del despacho.

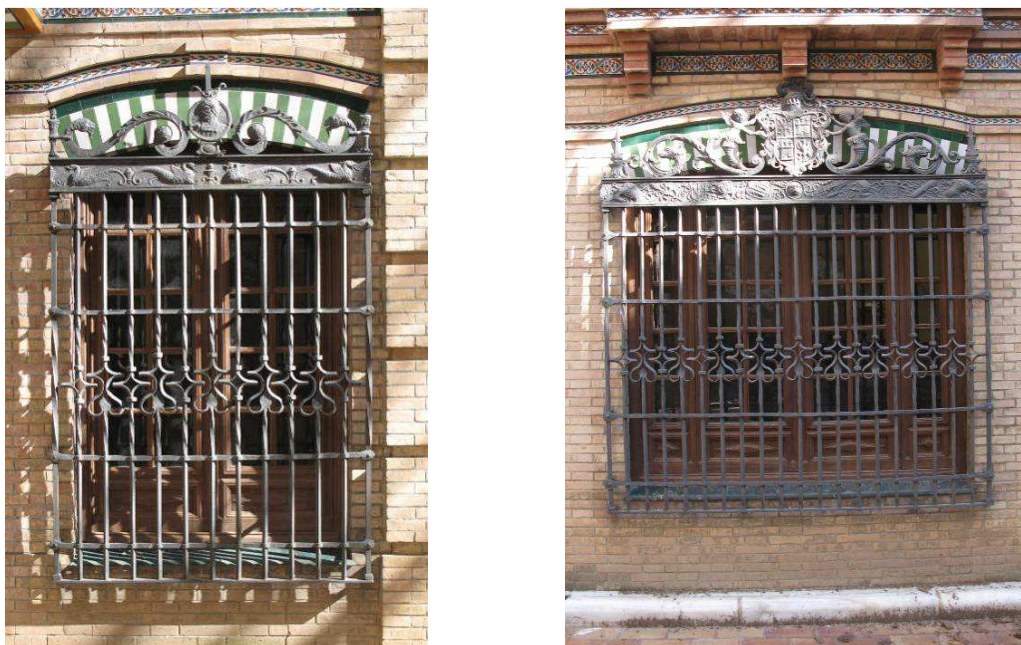
VENTANAS DE LA PLANTA BAJA

Los huecos de planta baja responden todos a una misma tipología, con la salvedad de la diferencia de anchura entre unos y otros. Están rematados superiormente por un arco rebajado decorado con azulejos blancos y verdes y se encuentran cerrados por rejas de tipo carcelero.

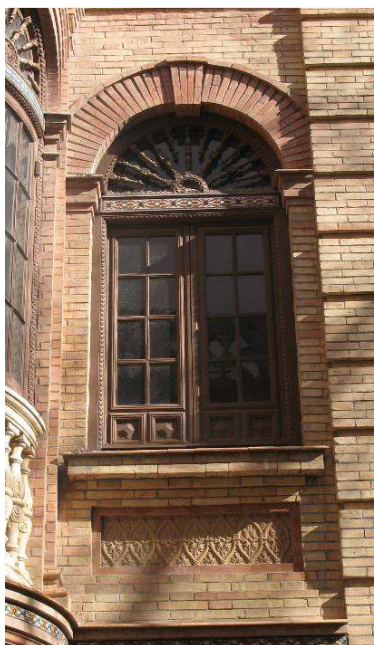
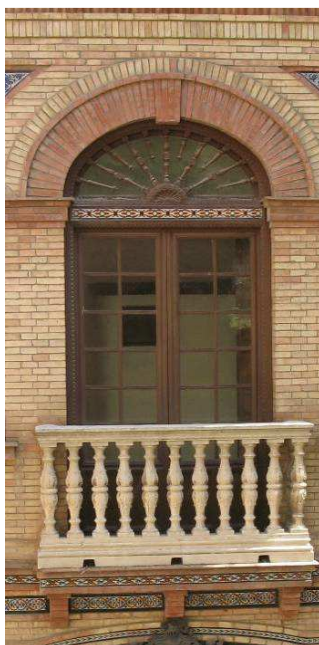
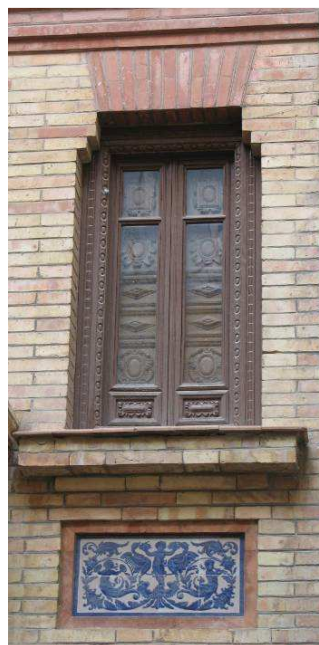
HUECOS DE LA PLANTA PRIMERA

La ventana de la calle izquierda de la planta primera está enmarcada superiormente por una moldura de ladrillo, realizada con arco de medio punto, con la clave resaltada. En el antepecho se inserta un mosaico de placas cerámicas en su color donde se representan motivos florales.

El hueco principal, tanto de la calle derecha del alzado mayor, como el del alzado menor, es abalconado, con antepecho ligeramente volado, realizado con balaustres y repisa de piedra artificial. El hueco, propiamente dicho, está rematado por un arco rebajado, con moldura de ladrillo y la clave resaltada. En las enjutas aparecen escudos familiares realizados en azulejo. A los lados de este hueco aparecen dos ventanas. Cuentan con alféizar sencillo volado. El sistema es adintelado, con las piezas en tono más rojizo, dispuestas inclinadas hacia cada lado, resueltas con aparejo de sogá y doble tizón. En el apoyo del dintel, las jambas se reducen mediante la prolongación de las tres últimas hiladas creando un efecto de ménsula de apoyo.

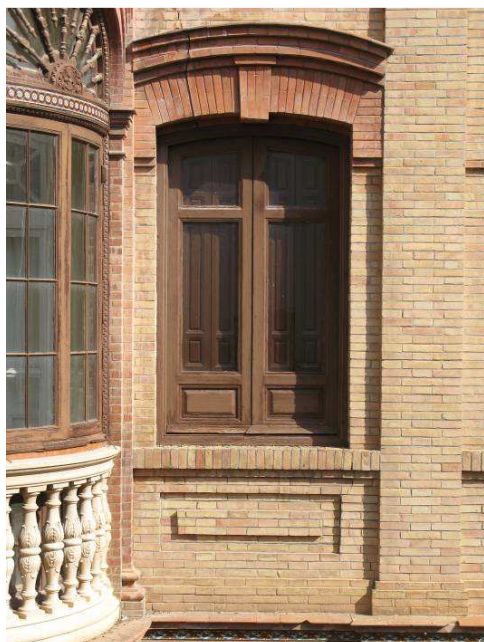
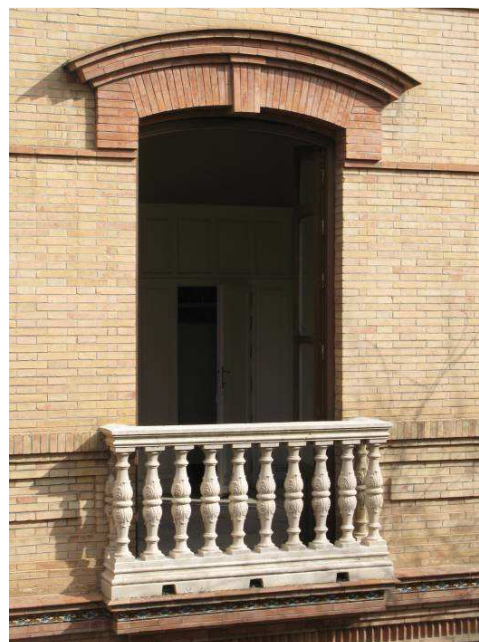
HUECOS DE LA PLANTA SEGUNDA

En planta segunda, la calle izquierda la ocupa una ventana rematada por un arco escarzano. Cuenta con alféizar sencillo volado y antepecho moldurado mediante impostas en distinto plano. El arco está ejecutado con piezas más rojizas dispuestas radialmente a sogá sin llagas vistas y con la clave sobresaliente respecto al plano frontal del arco. El arranque del arco se prolonga verticalmente hacia abajo, sobresaliendo así la parte superior del plano frontal de la jamba. Sobre él existe una doble imposta progresivamente sobresaliente respecto al plano del arco y con la misma curvatura. Está rematada con baldosín provisto de goterón que hace las veces de guardapolvo.

El hueco de la calle de la derecha del alzado mayor tiene correspondencia con el hueco del alzado menor en este nivel. Se trata de un hueco balcón con antepecho ligeramente volado, realizado con balaustres y repisa de piedra artificial. El arco es escarzano, ejecutado con piezas más rojizas dispuestas radialmente a soga sin llagas vistas y con la clave sobresaliente respecto al plano frontal del arco. El arranque del arco se prolonga verticalmente hacia abajo, sobresaliendo así la parte superior del plano frontal de la jamba.

Sobre él existe una doble imposta progresivamente sobresaliente respecto al plano del arco y con la misma curvatura. Está rematada con baldosín provisto de goterón que hace las veces de guardapolvo.

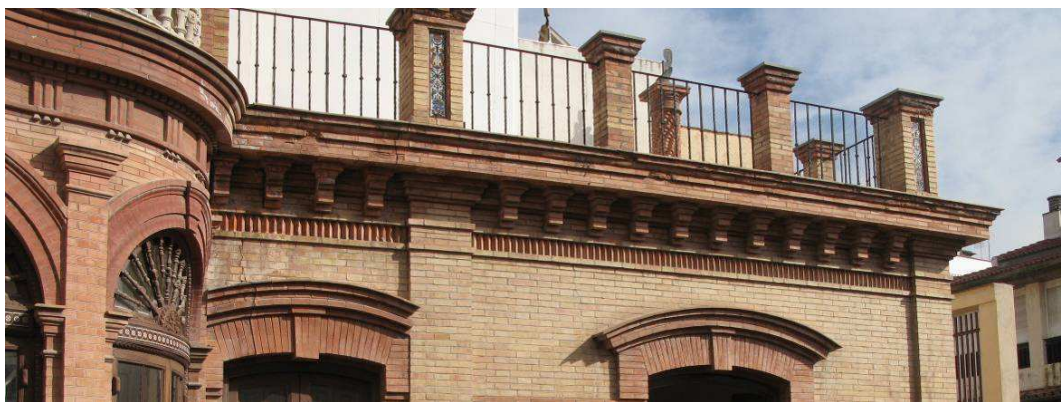
DETALLE DEL REMATE DE LA FACHADA

La cubierta de este pabellón la ocupa una terraza, cerrada con antepecho de hierro anclado por tramos a pilastras de ladrillo. Las pilastras son cuadradas, con cornisa superior y el centro de sus caras exteriores rehundido, alojando una cenefa vertical de azulejos decorativos de motivos renacentistas, realizadas en la fábrica de Manuel Ramos Rejano.

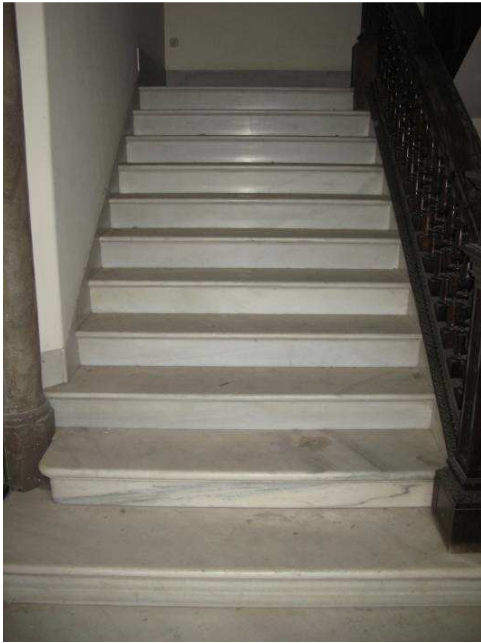
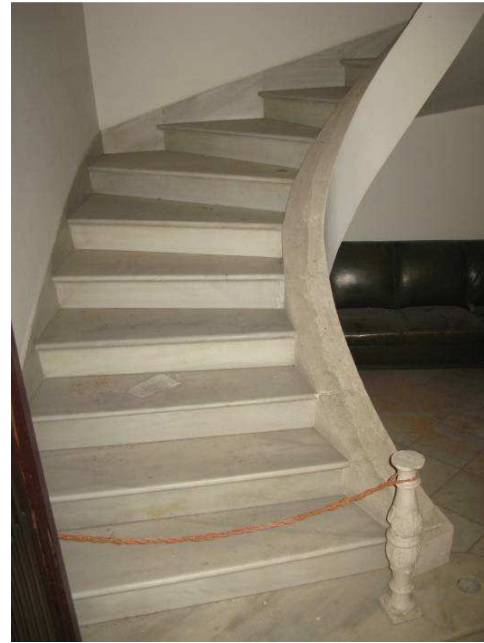
IMÁGENES DE LA ESCALERA PRINCIPAL Y DE LA ESCALERA HELICOIDAL

Finalmente, en el transcurso de la obra se resuelve este asunto, construyendo una escalera nueva en la caja de la original, entre las plantas baja y primera y construyendo una nueva en la zona indicada en los planos, aunque con un desarrollo distinto al reflejado en los planos.

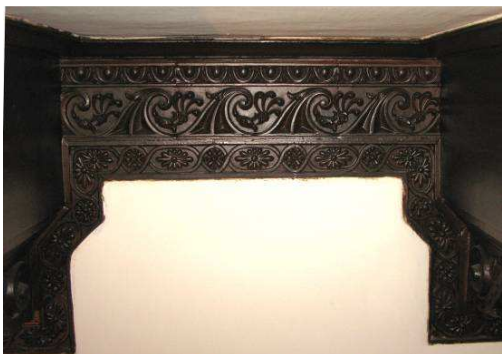
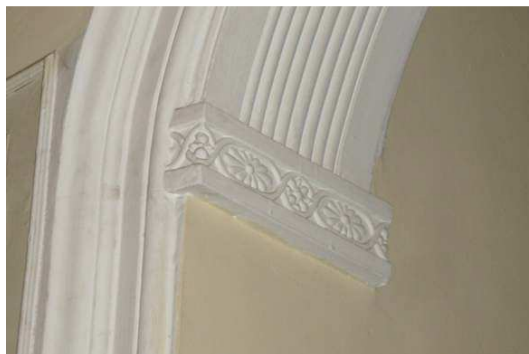
PIEZAS CERÁMICAS UTILIZADAS EN DIFERENTES LUGARES DEL EDIFICIO: EN EL FRISO DE LA PORTERÍA, IMITANDO MADERA Y EN EL ARRANQUE DEL ARCO DEL DISTRIBUIDOR DE PLANTA PRIMERA, IMITANDO ESCAYOLA.

En este contexto de reutilización de elementos arquitectónicos y de mobiliario al objeto de alcanzar una imagen aparente de edificio más antiguo, es fácil localizar, si se agudiza la observación, elementos que imitan cosas que no son. Por ejemplo, la utilización de escayola o piezas cerámicas, permitía imitar perfectamente la madera o piedra en función del color en que fueran pintadas.

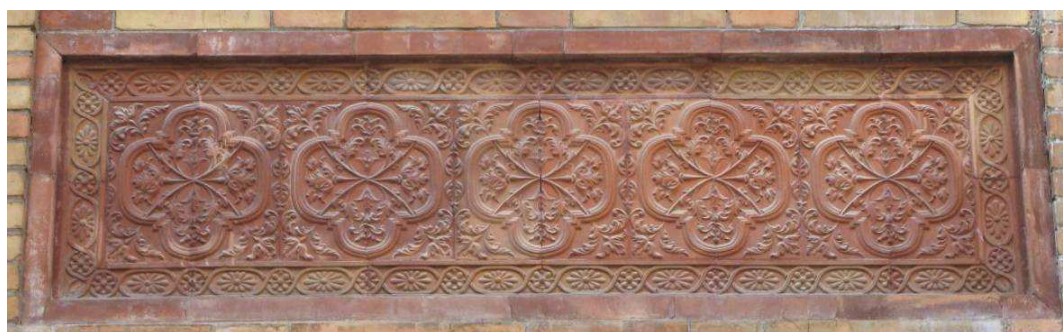
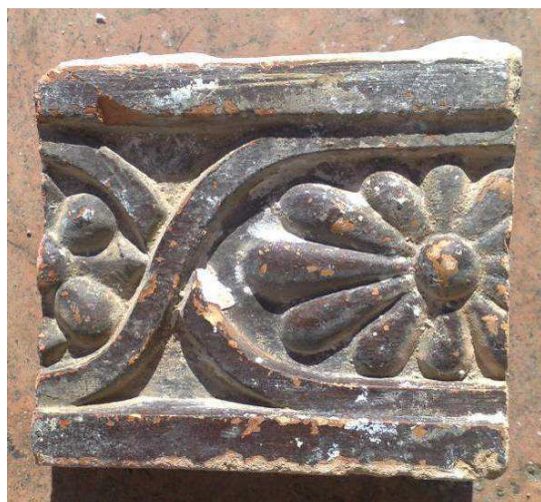
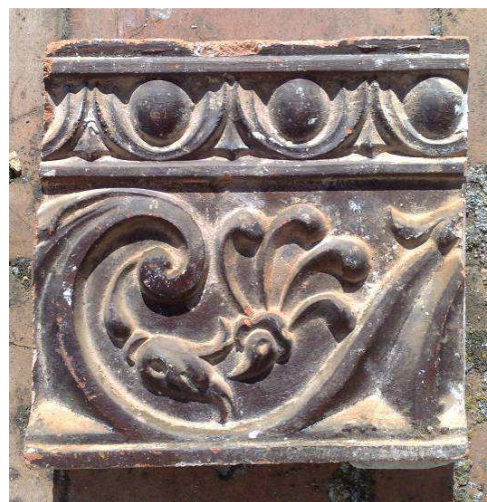
PIEZAS CERÁMICAS UTILIZADAS EN DIFERENTES LUGARES DEL EDIFICIO: COMO CENEFA DE BORDE, EN SU COLOR, DE LAS PLACAS CERÁMICAS SITUADAS EN EL ANTEPECHO DE LAS VENTANAS DE LA COCINA. POR ÚLTIMO RESTOS DE CENEFA LOCALIZADAS EN EL DESVÁN

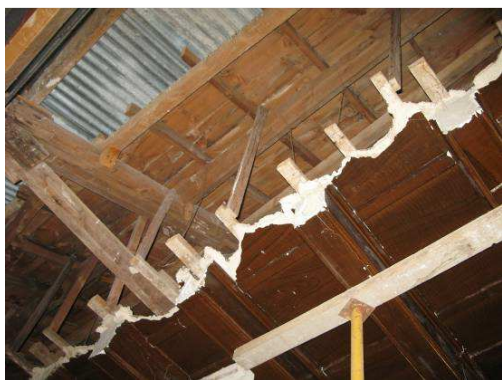
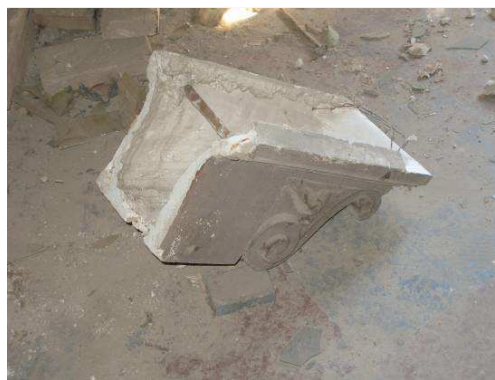
FALSO ALFARJE DE ESCAYOLA EN EL CUARTO REAL DE SANTO DOMINGO

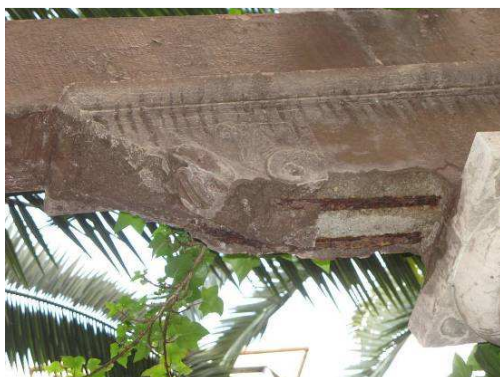
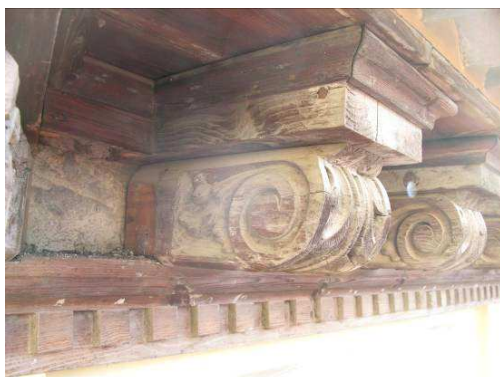
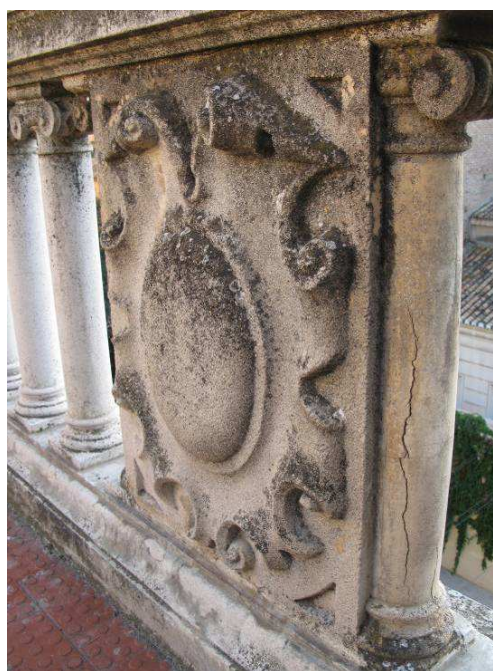
ZAPATAS DE HORMIGÓN ARMADO, CANES DECORATIVOS DE MADERA Y BALAUSTRADA DE PIEDRA ARTIFICIAL EN EL PALACIO DE PÉREZ DE HERRASTI

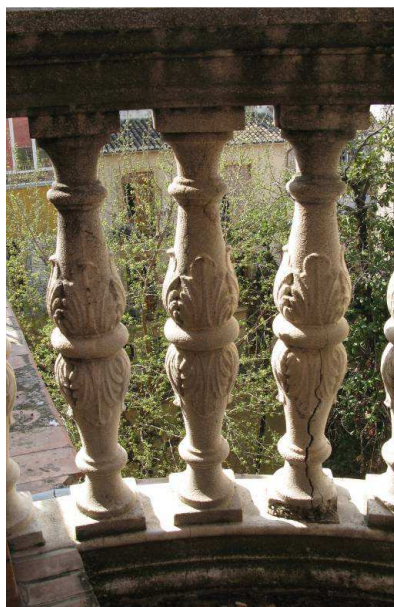
BALAUSTRES DE PIEDRA ARTIFICIAL Y CATÁLOGO DE ELEMENTOS DE PIEDRA ARTIFICIAL

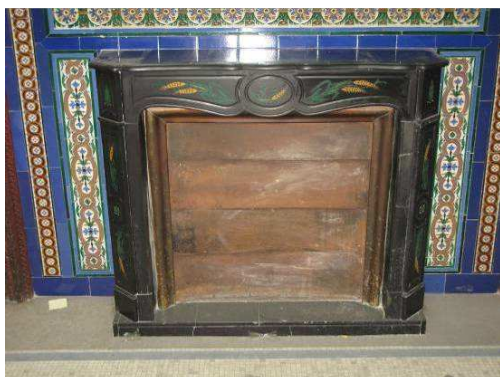
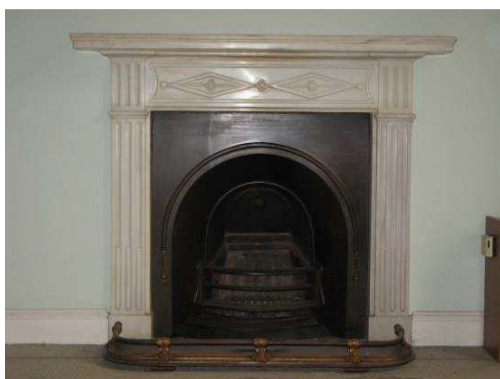
CHIMENEAS DEL DESPACHO DE VERANO Y DEL SALÓN ROJO Y  
CATÁLOGO DE FRENTES DE CHIMENEA EN EL ANUARIO DE LA CONSTRUCCIÓN DE 1867

Respecto a los elementos pétreos introducidos en el edificio, entre los que se encuentran las columnas de piedra del zaguán y las chimeneas, Isidoro Marín influye en la elección de los diseños, aunque estos se trabajaban en talleres independientes que los suministraban directamente a la obra. Algo parecido ocurre con los balaustres de cemento pétreo.

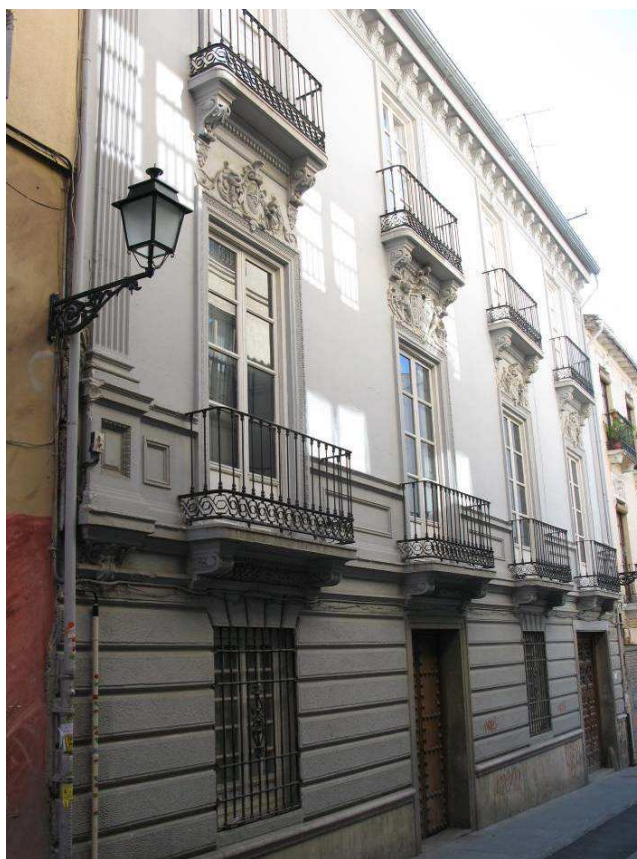
IMAGEN GENERAL DE LA FACHADA

En planta baja se mantuvo el zócalo de piedra existente. Consta de tres tramos por la presencia de las dos puertas de la fachada. Está realizado con planchas rectangulares de piedra tomadas con mortero a la fábrica de la fachada y apoyadas en el suelo. Está rematado con ancha moldura a modo de guardapolvo. El paramento de la planta baja está realizado con morteros de cal texturizados con imitación de sillares abujardados. En las plantas superiores se utiliza un revoco a palillo o gavilán simulando un leve fingido de despiece de sillares, con franjas verticales y horizontales.

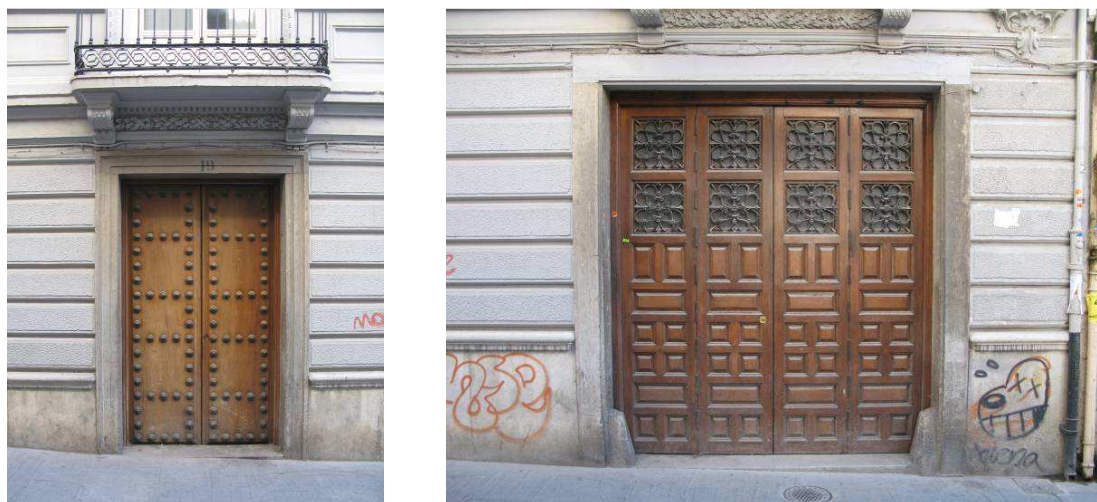
PUERTAS PRINCIPAL Y DE LA COCHERA

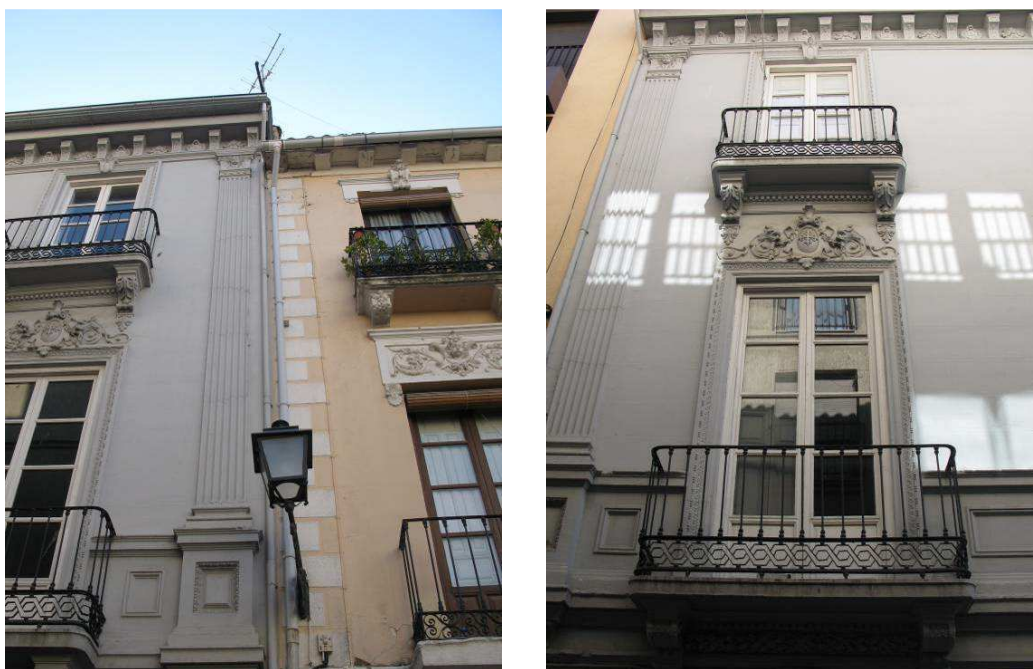
Encuadrando lateralmente la fachada se sitúan dos grandes pilastras de escayola, de estilo clasicista, formadas por pedestal, fuste y capitel. El pedestal se sitúa a nivel del forjado de suelo de planta primera. Arranca desde un pinjante en forma de venera ornado con motivos florales. La parte central está decorada con un casetón similar a los que se repiten en este nivel a lo largo de la fachada, aunque con el marco ornamentado con cinta de ovas. La parte superior del basamento lo forma una moldura a modo de cornisa, continuación de la del resto de la fachada. El fuste de la pilastra es muy esbelto y se encuentra acanalado. El capitel incorpora elementos del estilo corintio, con la parte central constituida por hojas de acanto que envuelven a la cabeza de un querubín. Consta de collarín inferior y moldura de ovas superior, justo debajo del molduraje que forma el ábaco del capitel.

Los balcones de planta primera están enmarcados por molduras decoradas, con motivos vegetales y cuentas, de forma parecida a la ornamentación utilizada en las puertas interiores del edificio. Sobre el marco existe un elemento de coronación compuesto por un escudo

central, orlado y rematado por penacho en el que aparece representada la Cruz de la Orden de Alcántara, flanqueado por amplias volutas que terminan en cabezas de dragón.

DETALLE DE LAS PILASTRAS Y DE LA DECORACIÓN DE LOS BALCONES SUPERIORES

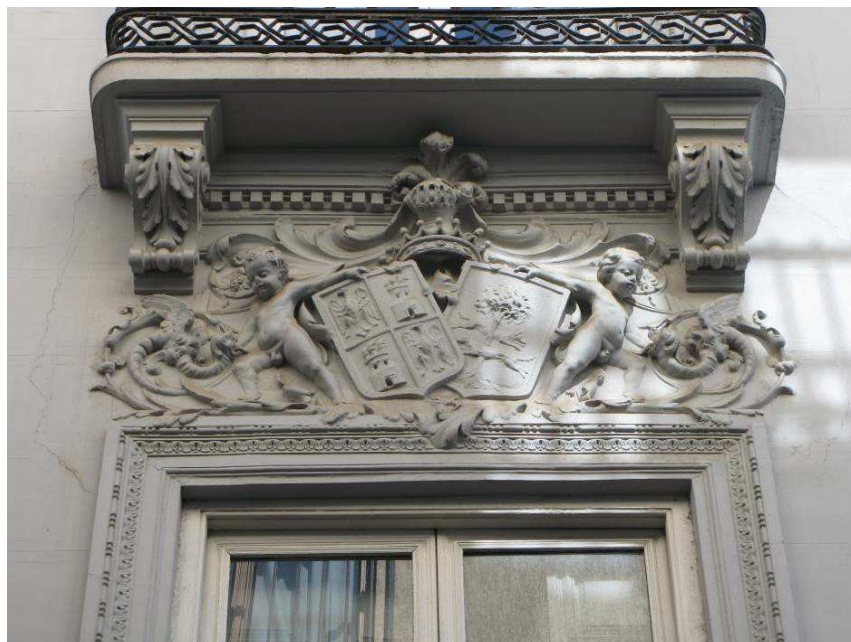
El balcón principal de planta primera está enmarcado por molduras decoradas, con motivos vegetales y cuentas, de forma parecida a la ornamentación utilizada en las puertas interiores del edificio. Sobre el marco existe un elemento de coronación compuesto por una composición heráldica de doble escudo central, sobre fondo de hojas, sostenido por dos ángeles de cuerpo entero y corona superior, sobre la que se sitúa un yelmo con penacho. En los laterales aparecen volutas que acaban en forma de dragones. El escudo de la izquierda se sitúa en primer plano y contiene la heráldica de Fernández de Bobadilla, representado por un campo acuartelado en cruz que muestra castillos en llamas y águilas pasmadas. El escudo de la derecha, en un segundo plano, contiene la heráldica del apellido Campos, representado por un frondoso roble, en cuyo tronco aparecen dos galgos o lobos corriendo, cada uno hacia un lado.

Debajo de los balcones de planta primera existen dos ménsulas de estilo clasicista en forma de canes, contenidos en una voluta. El frente de la ménsula está decorado con hojas superpuestas a modo de escamas. Las ménsulas cuentan con una moldura de coronación a modo de cornisa y un apoyo en forma de pinjante, con tres círculos en su frente y acabado en tres dentellones triangulares. Entre las ménsulas corre un friso decorado con motivos vegetales muy tupidos y sobre él una moldura de dentellones cuadrados.

DETALLE DE LA DECORACIÓN DEL BalcÓN PRINCIPAL

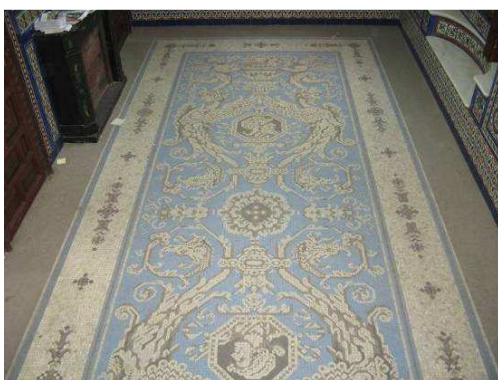
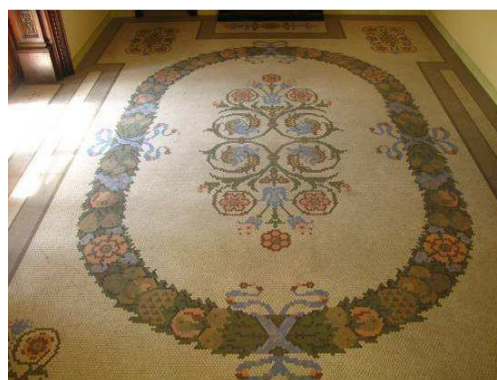
Isidoro Marín realiza el diseño de la solería de las habitaciones de la casa. Los motivos y colores utilizados son diversos, así como también el tamaño y la forma de las teselas. Las salas principales se decoran con motivos singulares en la zona central y una cenefa de borde. En las salas menores, como por ejemplo los dormitorios de planta segunda, el motivo central se realiza en base a un motivo floral o geométrico que se repite en forma de cuadrícula por todo el plano del suelo. La cenefa de borde suele ser también más sencilla. No se ha podido determinar la casa fabricante de las teselas, algunas de las cuales son hidráulicas y otras cerámicas.

SUELOS DEL DESPACHO DE VERANO Y COMEDOR PRINCIPAL

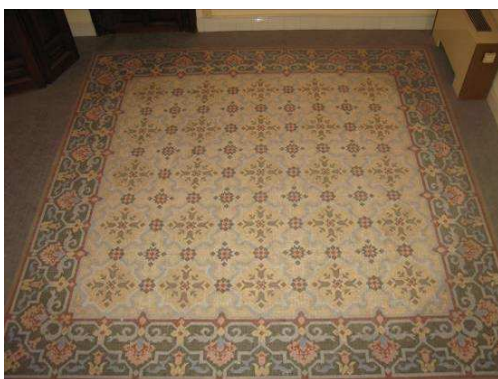
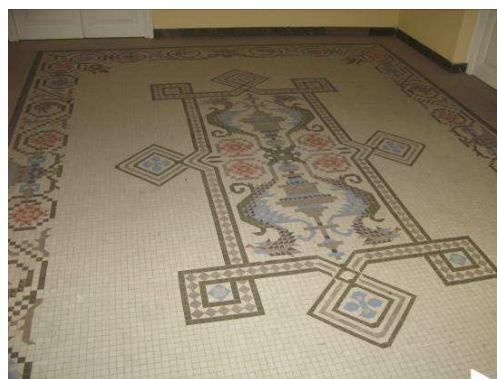
SUELOS DEL ORATORIO Y DEL VESTÍBULO DE PLANTA SEGUNDA

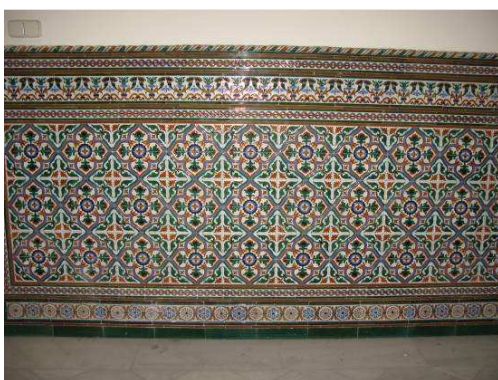
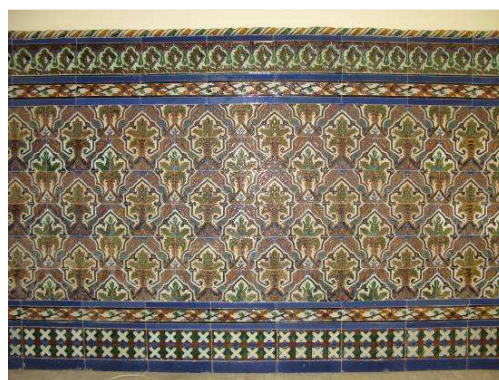
La ubicación de zócalos en las salas principales de la planta baja estuvo condicionada probablemente por la presencia de humedades en los muros. La utilización de zócalos en estas salas, de diversos diseños, aunque realizados en los mismos colores, otorgaba una cierta unidad al conjunto. La variedad de diseños es muy amplia. Generalmente cuentan con rodapié, cuerpo central y remate. Isidoro Marín solía combinar en el diseño de un zócalo, piezas de distintos fabricantes. Se han podido reconocer diseños de las casas sevillanas de José Mensaque, Pickman S.A. La Cartuja y Manuel Ramos Rejano. También aparecen piezas de otros fabricantes, como Segarra Berna, Onda, Sacavem o de la Fábrica San Pío de Valencia.

ZÓCALOS DEL ZAGUÁN Y COMEDOR DE VERANO

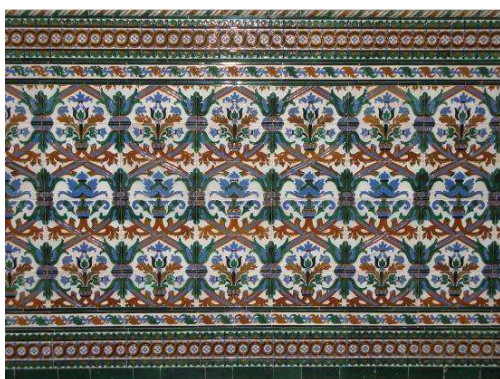
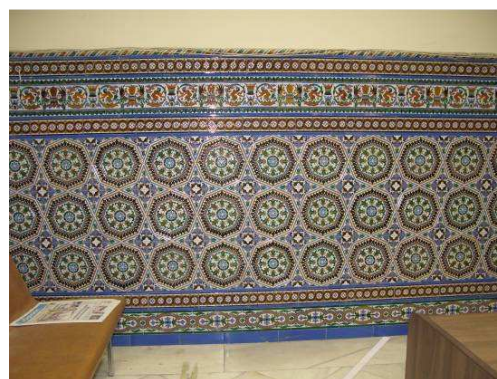
ZÓCALOS DEL PATIO Y ANTESALA DEL DESPACHO

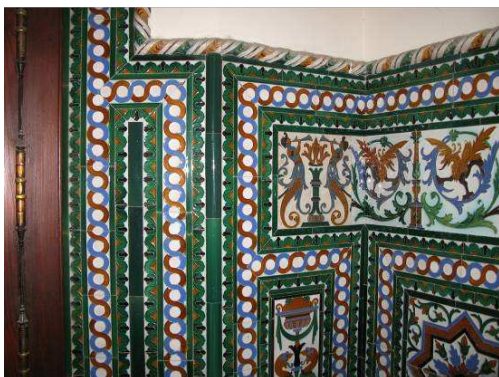
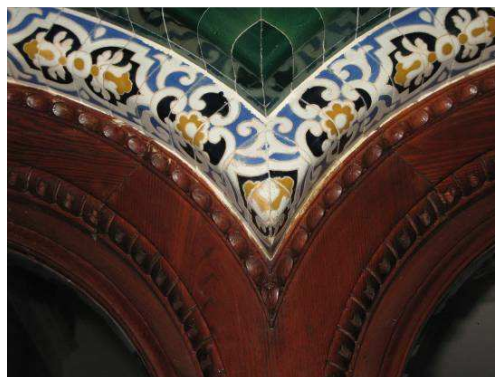
Resulta llamativa la espléndida ejecución de los zócalos con complejos despieces y cortes. La supervisión de los trabajos por parte de Marín debía ser constante.

DETALLE DEL ZÓCALO DEL PORTAL Y DEL MARCO DE LAS VENTANAS GEMINADAS EN EL PATIO

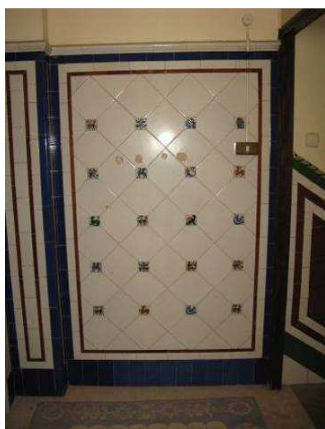
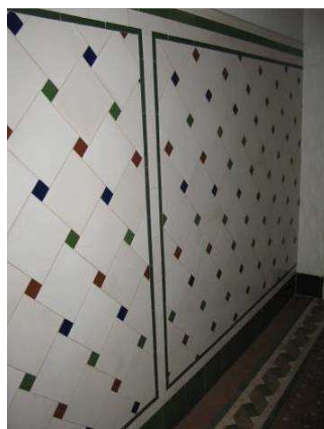
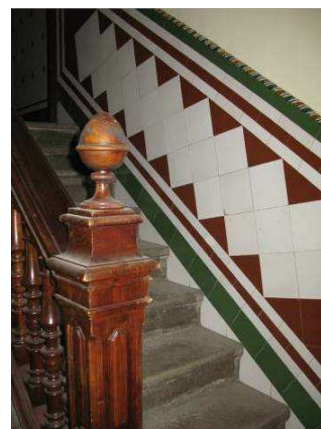
ZÓCALOS DEL DISTRIBUIDOR DE PLANTA PRIMERA, PASILLO DE LA COCINA Y ESCALERA DE SERVICIO ENTRE PLANTAS BAJA Y PRIMERA

En la escalera de servicio y en la logia, se utiliza un alicatado sevillano en tonos distintos a los usados en la planta baja, con predominio de blancos, amarillos y azules.

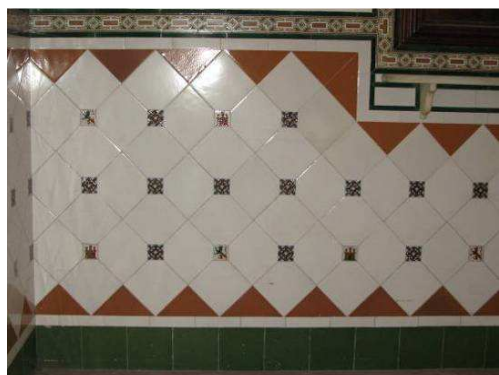
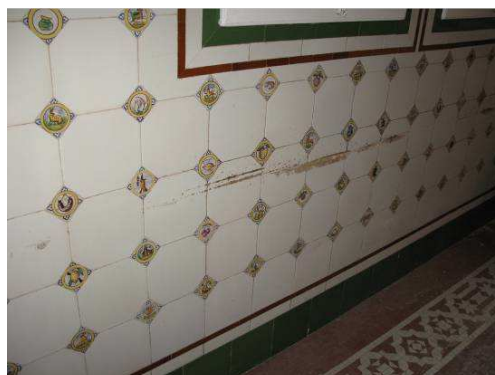
La colocación de alicatados en las zonas del servicio obedecía más a una cuestión funcional que estética. En los diseños se utilizan piezas mucho más sencillas de un único color liso, ya

sea blanco, verde o granate. En la composición solían utilizarse olambrillas cuadradas con distintos motivos, lo que permitía jugar con distintos diseños.

ZÓCALOS DE LA PORTERÍA Y LA COCINA

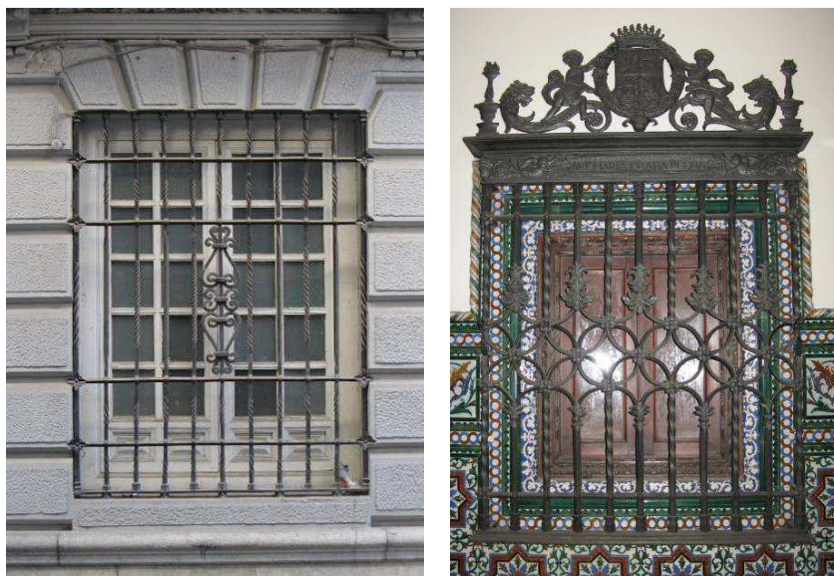
REJAS DE LAS VENTANAS DE LA FACHADA Y DE LA VENTANA DE LA PORTERÍA HACIA EL PORTAL

Las rejas de las ventanas suelen ser de tipo carcelera, realizadas en hierro forjado y cincelado. Suelen intercalar barrotes lisos con salomónicos y en la parte central lleva un elemento decorativo. En la mayoría de los casos, además, aparece un remate de latón repujado con distintos motivos ornamentales.

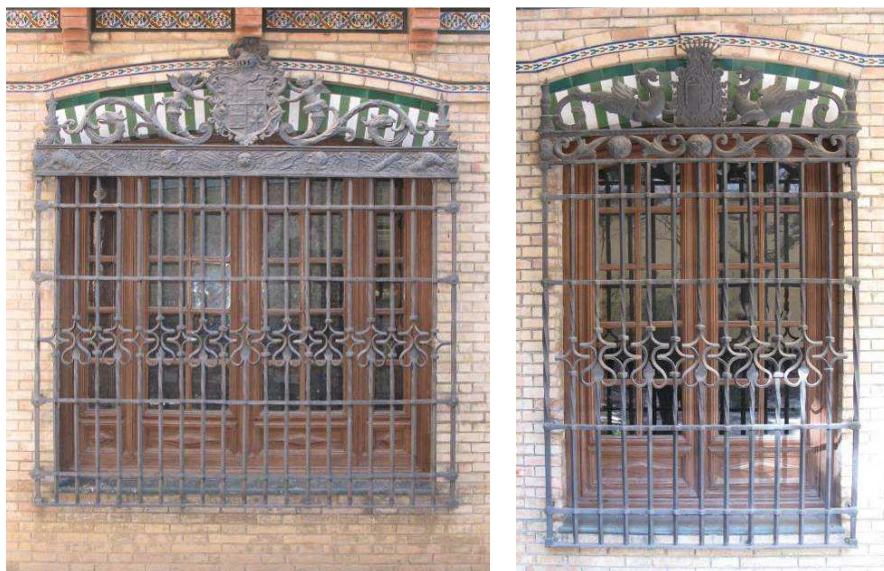
REJAS DE UNA DE LAS VENTANAS DEL DESPACHO Y DE UNA DE LAS VENTANAS DEL COMEDOR

Las rejas que contienen motivos heráldicos son las dos rejas mayores del despacho de verano y la dos del comedor. En los dos primeros casos lleva una cenefa de latón cincelado en donde se representan grutescos y armas de guerra. En una de ellas aparecen representados los escudos de Tamariz- Martel y de la Puerta Poveda. El elemento de coronación lo forma un gran escudo. En una de ellas se representa el de Fernández de Bobadilla y en el otro el de Aguilar- Ponce de León.

En el caso de las rejas del comedor, la cenefa es de latón repujado, recortado y calado de flores y hojas. El remate lo constituyen sendos escudos, que representan la heráldica del I Conde de La Jarosa y el I Marqués de Casa Tabares.

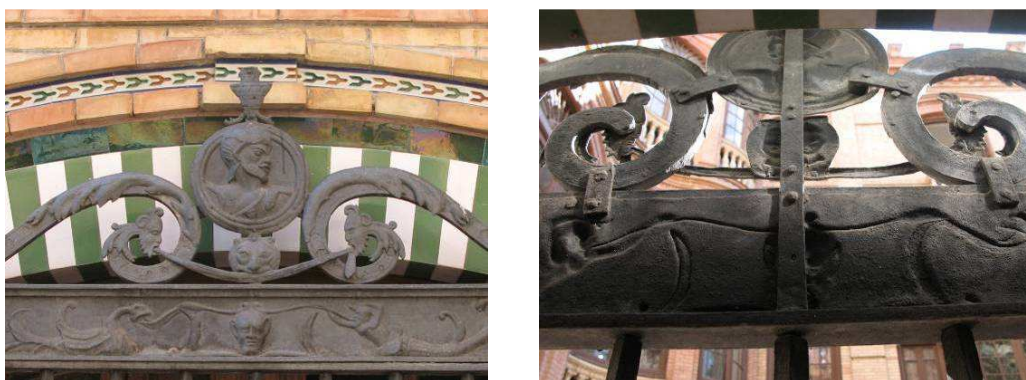
ANVERSO Y REVERSO DEL REMATE DE UNA DE LAS VENTANAS DE LA PORTERÍA HACIA EL JARDÍN

El remate suele ser variado. Las rejas de las ventanas que dan al patio están coronadas por elementos en forma de grandes volutas con cabeza de dragón, que sustentan un sencillo escudete con pequeño penacho. Entre las que dan al jardín hay que diferenciar entre las que tienen motivos heráldicos y las que no.

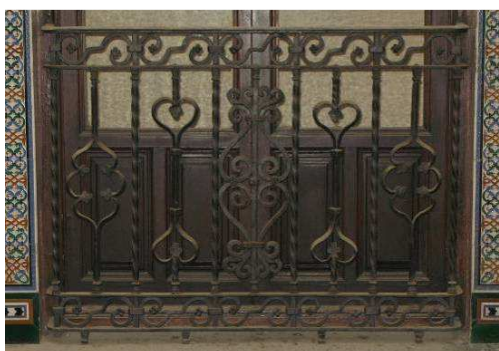
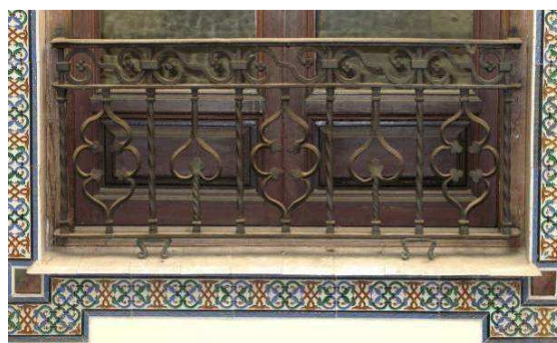
ANTEPECHOS DE LOS BALCONES QUE DAN AL PATIO, EN PLANTA PRIMERA Y SEGUNDA

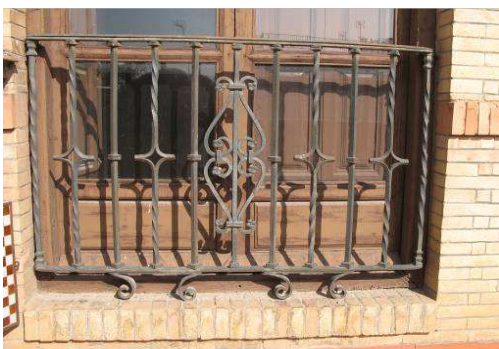
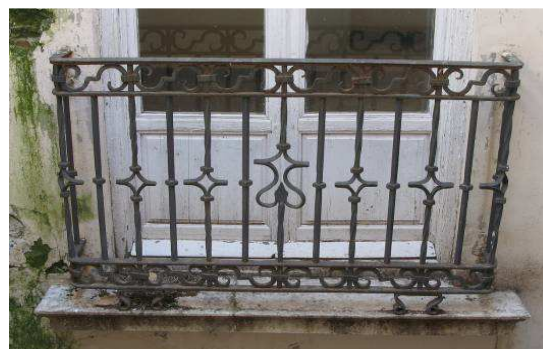
ANTEPECHO DEL BalcÓN VOLADO HACIA EL PATIO DE SERVICIO Y DE LOS HUECOS DE LA TERRAZA

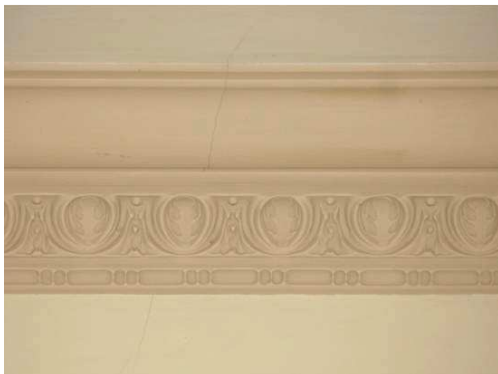
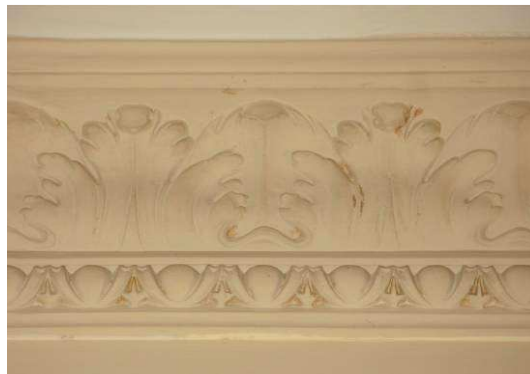
En lo que respecta a los frisos hay que diferenciar entre los de tipo cenefa, resueltos en un único plano, y los frisos con cornisa, que se desarrollan en la parte superior del paramento vertical y en parte del techo. Los primeros se encuentran: en planta baja, en el comedor de verano; en planta primera: en las galerías del patio, sacristía, sala de la música, despacho principal y logia; y en planta segunda: en el distribuidor, galerías del patio y el vestíbulo. La

variedad de diseños van desde los más sencillos, con decoración de ovas y pequeñas hojas de acanto, a lo más complejos, como los del despacho principal, en donde se representan angelotes con canastos de frutas, volutas y motivos vegetales.

FRISO DEL COMEDOR DE VERANO Y DE LAS GALERÍAS DEL PATIO EN PLANTA PRIMERA

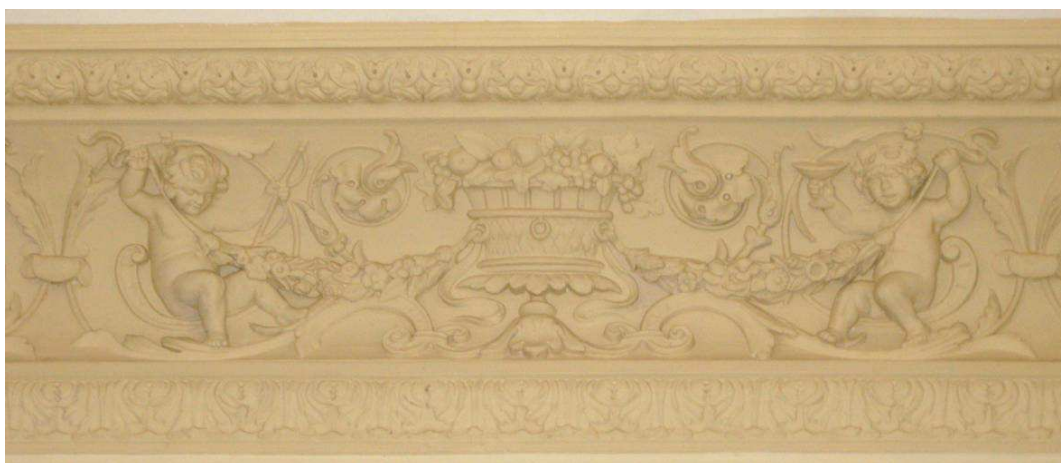
FRISO DEL DESPACHO PRINCIPAL

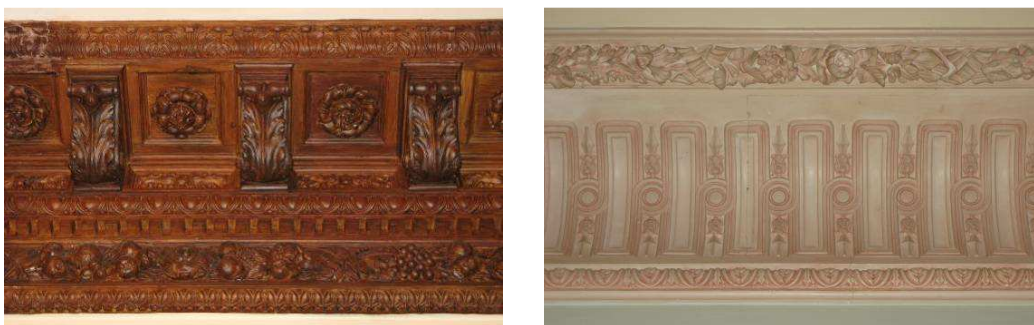
En el primer caso se encuentra pintado imitando madera. El frente está formado por una serie de molduras sobrepuestas, con dibujo de ovas la inferior, recorrido de guirnaldas y frutas la central y dentellones y ovas la superior. Por último se sitúa la cornisa, conformada por canes de hoja de acanto, entre los que aparecen cuadrados con florones insertos en su centro. El conjunto se remata con una última moldura que contiene motivos vegetales.

FRISOS DEL VESTÍBULO DE PLANTA PRIMERA Y SALÓN ROJO

El friso del salón rojo, consta también de tres partes: la inferior, en forma de cenefa tupida de flores y hojas; la intermedia, realizada mediante formas geométricas rectangulares unidas por círculos, de los que parecen brotar pequeñas flores con punta de lanza; y la superior o remate, formado por una cenefa ejecutada con pequeñas hojas.

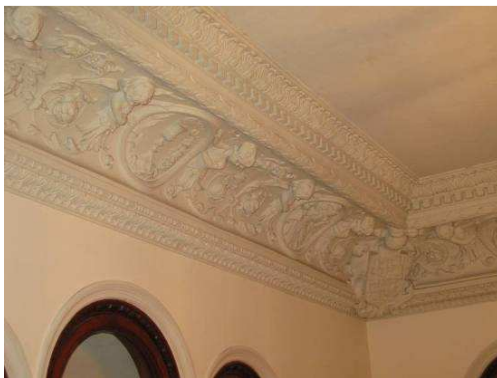
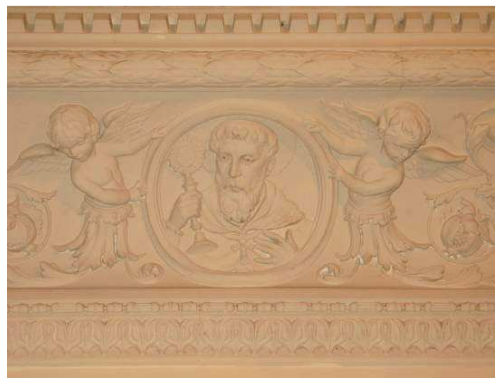
El friso del oratorio consta de tres franjas: la inferior, decorada con molduraje sencillo y formas vegetales; la intermedia, más amplia y más rica en decoración; y la superior, a modo de guardapolvo en donde se combinan franjas de motivos vegetales sobre dentellones, todo ello partiendo de una interesante moldura semicilíndrica con entalladura y hojas. La franja central contiene un interesante conjunto iconográfico. En las esquinas, y en mayor relieve, se sitúan los escudos familiares y en los frentes aparecen medallones sostenidos por ángeles, en los que se representan el Corazón de Jesús y de María, el anagrama de Cristo, el Cordero de Dios y cabezas de apóstoles y santos.

FRISO DEL ORATORIO

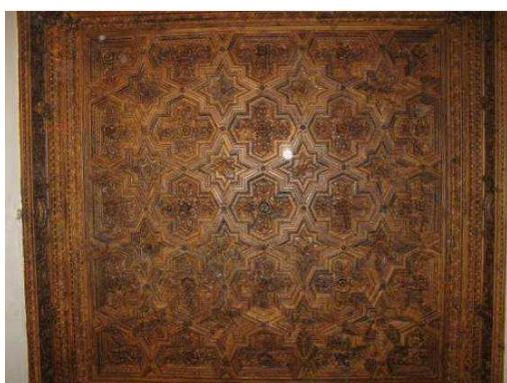
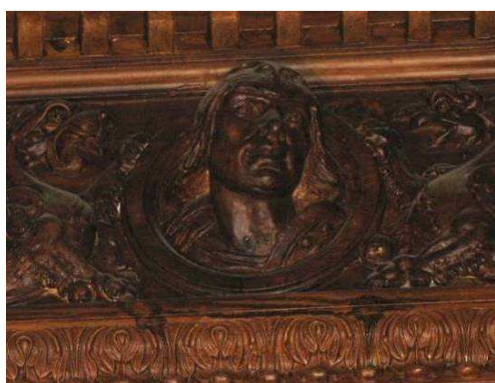
ARTESONADO DE LA ESCALERA PRINCIPAL

El artesonado de la escalera principal está realizado en base a una cuadrícula geométrica formada por estrellas de ocho puntas enlazadas en las dos direcciones, entre las que quedan huecos cruciformes, creando artesas en distintos planos, que se decoran con molduraje de la misma forma en sucesivos planos y en el centro flores y jarrones. Las cuatro estrellas situadas junto al motivo cruciforme central, llevan tallados los repetidos motivos heráldicos del apellido Fernández de Bobadilla: un águila pasmada y un castillo envuelto en llamas.

En los artesonados de las escaleras, Isidoro Marín utiliza una composición a base de casetones con distintas formas geométricas, contenidos por piezas molduradas que van formando en un caso estrellas y en otro octógonos. En los casetones representa motivos heráldicos familiares. En ambos casos el tamaño del artesonado está condicionado por las dimensiones de la propia caja de escaleras en la que se sitúa.

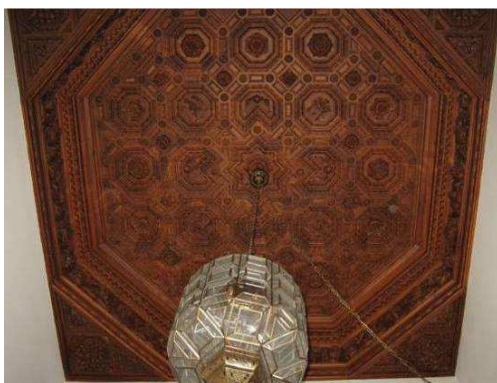
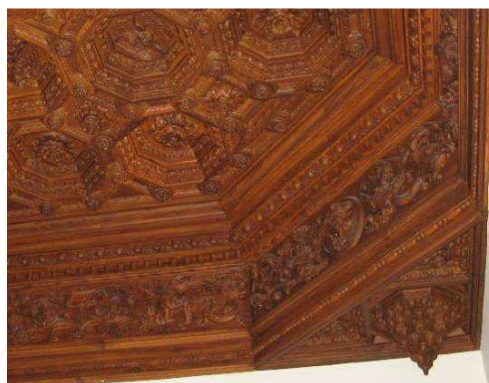
ARTESONADO DE LA ESCALERA HELICOIDAL

El artesonado de la escalera helicoidal está realizado en base a un octógono de borde, completamente regular, en donde se sitúa el friso. Los cuatro triángulos de las esquinas se sitúan en un plano inferior al del artesonado y de cada uno de ellos pende un elemento a modo de mocárabe. El techo parte de un dibujo geométrico que divide su superficie en artesas octogonales, con la central en forma de estrella de ocho puntas. Las artesas alrededor de la estrella contienen un castillo en llamas y un águila, motivos del escudo de Fernández de Bobadilla. El friso presenta decoración a base de un repertorio de figuras mitológicas y vegetales, con medallones con cabezas y angelotes, todo ello entre cenefas molduradas con ovas y dentellones.
