# METODOLOGÍA PARA EL ANÁLISIS HISTÓRICO- CONSTRUCTIVO EN EDIFICIOS GRANADINOS

TESIS DOCTORAL

UNIVERSIDAD DE GRANADA

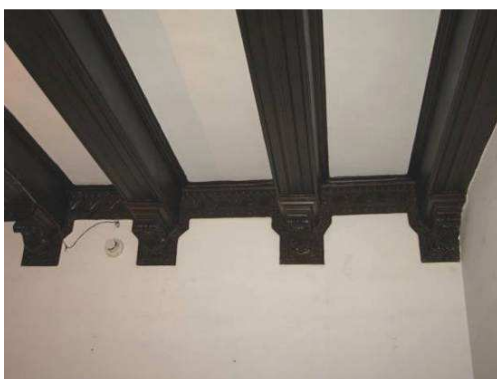
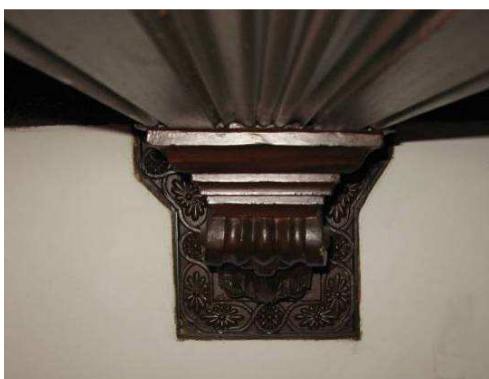
ALFARJE DE LA PORTERÍA

El alfarje de escayola se localiza en la portería del edificio. Está realizado con vigas sobre zapatas lobuladas, todo ello realizado en escayola imitando madera. El alfarje está recorrido inferiormente por un friso de placas cerámicas, pintadas también imitando madera.

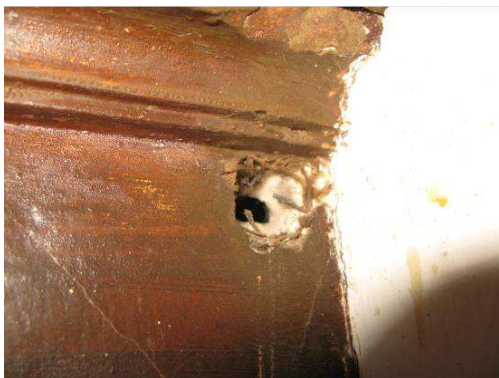
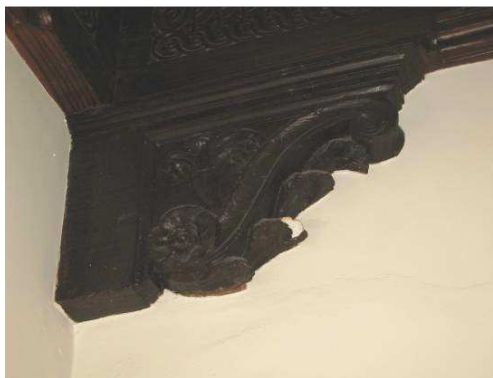
DETALLE DEL HUECO DE UNA ZAPATA DEL PATIO Y ROTURA EN UNA DE LAS ZAPATAS DEL ZAGUÁN

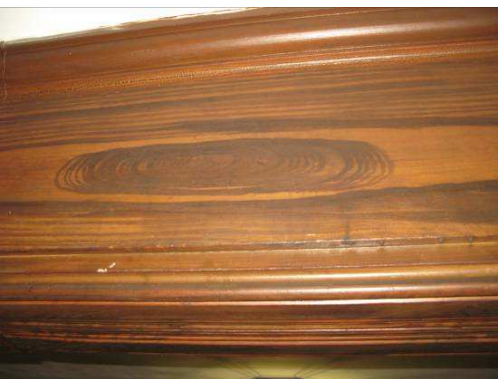
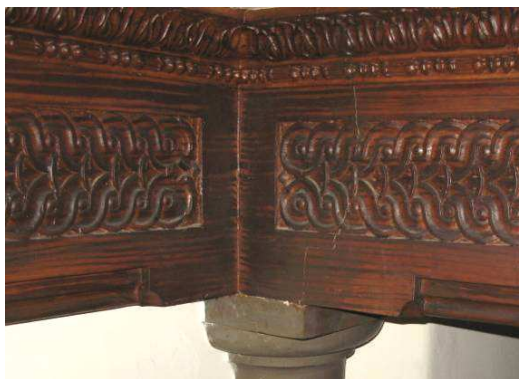
DECORACIÓN DE LAS FALSAS VIGAS DEL ZAGUÁN IMITANDO LAS VETAS DE LA MADERA

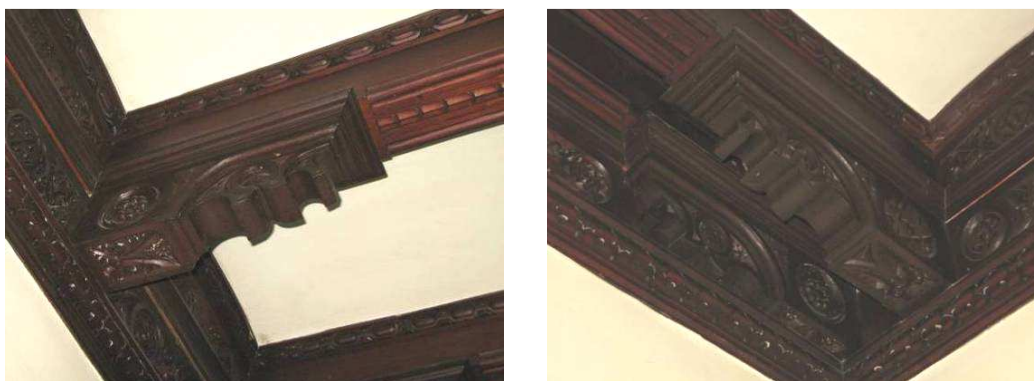
DETALLES DEL ALFARJE DEL DESPACHO

El alfarje del despacho está formado por viguetas apoyadas sobre canes y friso perimetral. Las vigas presentan el papo agramilado, con calle central dentada y verduguillo superior con formas ovaladas. Los canes son de tracería gótica con cuatro lóbulos. Los laterales están decorados con círculos en los que se inscribe un florón, mientras que la cara inferior dispone de un rectángulo y en su interior lleva labrada una flor.

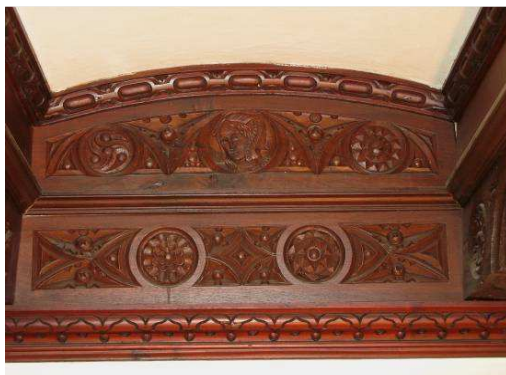
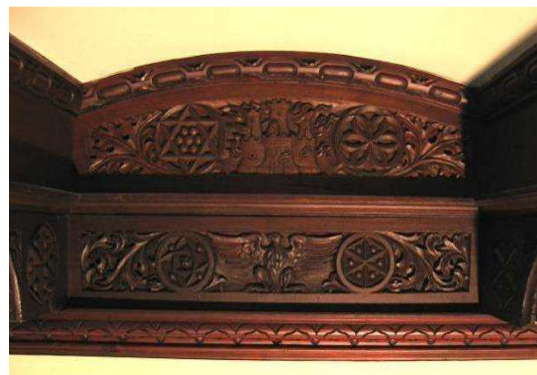
DETALLES DEL FRISO DEL ALFARJE DEL DESPACHO

El friso consta de una primera moldura, en forma de verduguillo, decorada con cuentas y formas vegetales. Esta moldura recorre el perímetro de la sala y se sitúa inmediatamente debajo de los canes. En los lados mayores de la sala, la decoración se sitúa ocupando los huecos entre las vigas (arrocabe), desde la moldura anterior hasta el entrevigado. En los lados menores, la decoración es una banda continua a todo lo largo de la pared.

nivel superior lo forma una tabla con la parte superior curva, recorrida por la misma moldura de ovas de las vigas, en la que se representan los anagramas de Cristo y de María, motivos heráldicos y distintas efigies, femeninas y masculinas.

En el caso de los lados menores, sobre la moldura inferior se sitúa una tabla decorada con motivos goticistas, en la que aparecen las inscripciones “Ave María Gratia Plena” y “Initium sapientiae timor domini”, entre figuras de querubines. El remate del friso lo compone una tabla lisa coronada por la consabida cenefa de ovas.

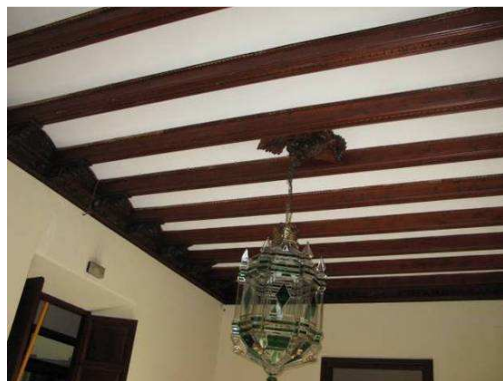
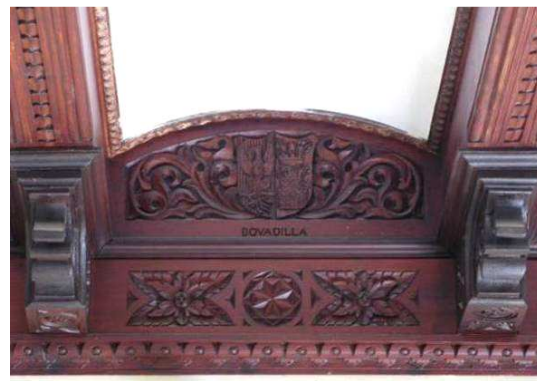
DETALLES DEL ALFARJE DEL COMEDOR

El alfarje del comedor está compuesto por vigas y zapatas decoradas y entrevigado oculto por enlucido. Está formado por una viga embutida en cada mudo lateral y diez vigas exentas, con un total de once calles de entrevigado.

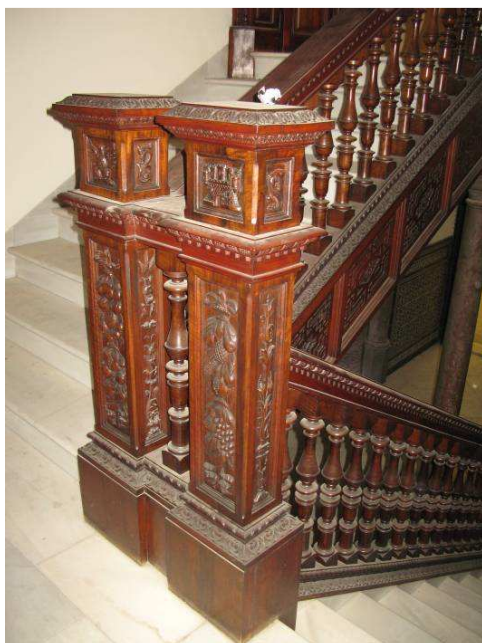
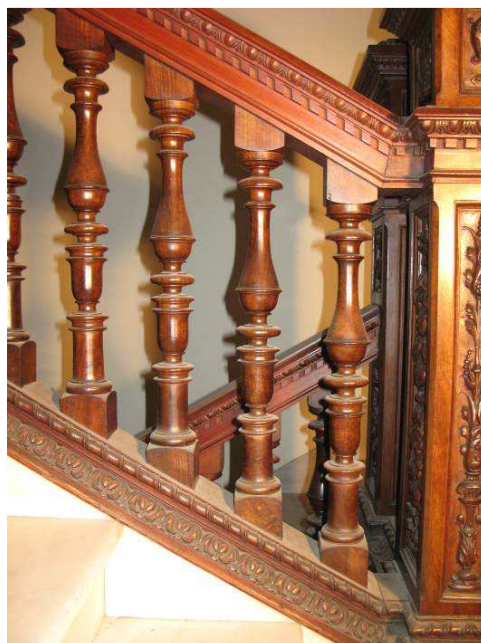
BALAUSTRADA DE LA ESCALERA PRINCIPAL

El zócalo inclinado que recorre el peldañado parte del basamento de la pilastra y presenta moldura tallada con ovas. Por la cara que da al ojo de la escalera, el zócalo es más ancho presentando una modulación de cuarterones ricamente tallados a partir de un motivo floral central enmarcado por un complejo dibujo geométrico, que varía en cada uno de ellos. El pasamano es liso, con entalladura en los laterales en forma de ovas y dentellones. Los balaustres son de madera torneada, ricos en molduras.

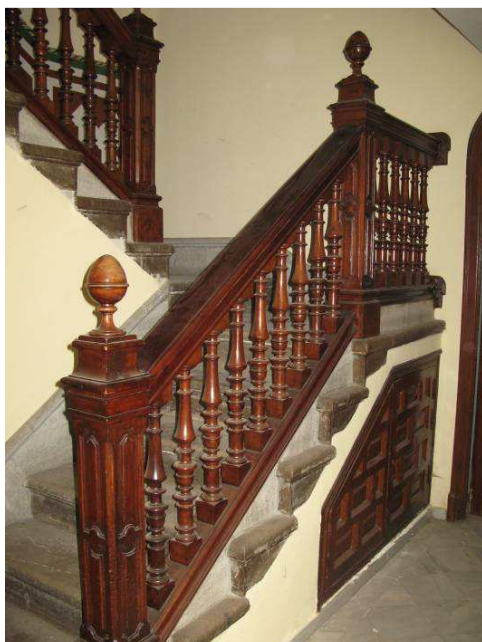
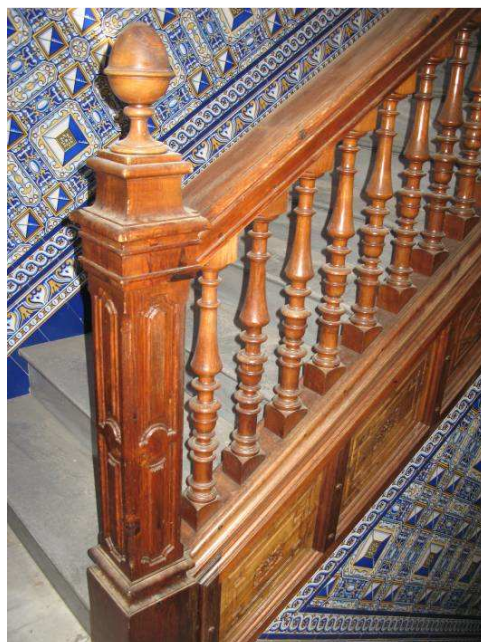
BALAUSTRADA DE LA ESCALERA DE SERVICIO

La baranda de la escalera de servicio está realizada con balaustres torneados sobre zócalo de madera con cuarterones y pasamanos moldurado en los laterales. La pilastra de arranque presenta sus caras molduradas y se encuentra rematada por una piña peraltada sobre un pie de copa.

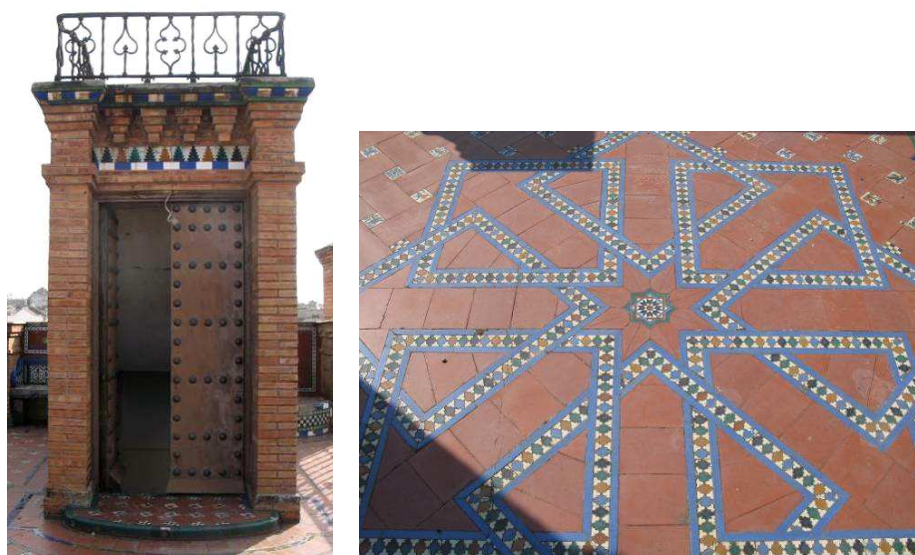
VISTA DEL CASTILLETE Y DEL SUELO DE LA TERRAZA

La salida a la terraza se produce a través de un esbelto castillete. Su alzado está formado por dos pilastras y dintel de ladrillo que enmarcan la puerta de salida. La puerta se sitúa en un plano retrañado respecto a la cara frontal de las pilastras. Sobre el dintel existe un friso coronado por cantonera de azulejos blancos y azules, desde el que arranca el antepecho de protección del banco mirador que se sitúa encima. La zona del friso está ocupada por una doble cenefa de azulejos, la inferior en tonos blancos y azules y la superior almenada. El remate del friso lo forman unos elementos realizados en ladrillo que simulan pequeñas ménsulas. El umbral curvilíneo de la puerta está realizado con solería de loseta cerámica roja con olambrillas. La parte posterior del castillete está ocupada por la escalera de subida al banco mirador, que se sitúa en lo más alto.

En el centro de la terraza se sitúa una estrella de ocho puntas realizada con baldosín cerámico de color rojo, perfectamente cortado y despiezado. En el centro de la estrella existe una loseta cerámica en forma de estrella de ocho puntas, en la que se inscribe otra de dieciséis, idéntica a las existentes en el alfiz de la portada de la sala de planta tercera. Rodeando la estrella principal, y encajados en sus vértices, se sitúan ocho cuadrados formados por cenefas decoradas y delimitadas por cintas azules. El perímetro de los cuadrados forma a su vez una nueva estrella de ocho puntas. Los intersticios entre los cuadrados se rellenan con baldosín cerámico de color rojo, colocado radialmente respecto al centro de la estrella. El resto de la composición desde el perímetro de la gran estrella hasta los antepechos de la terraza, está ocupado por baldosín cerámico rojo con olambrillas cuadradas de colores con diversos motivos.

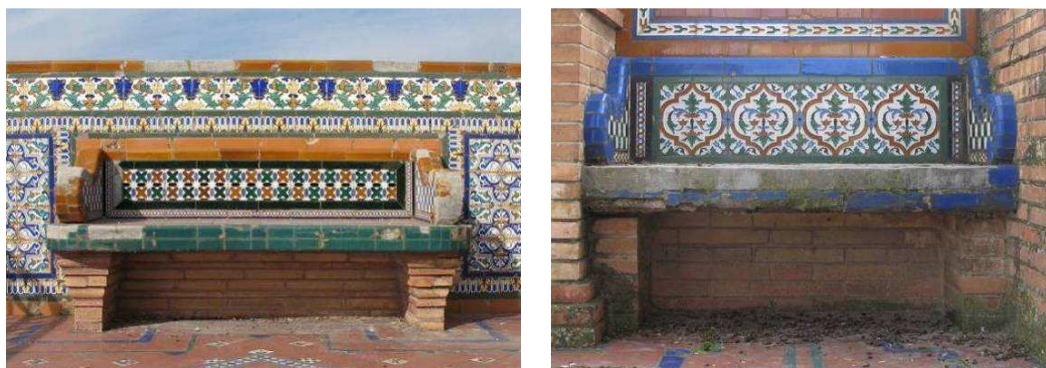
VISTA DE LOS BANCOS DE LA TERRAZA

En uno de los laterales de la terraza se sitúa un banco, adosado al antepecho forrado de azulejos. Está compuesto de pies, asiento, respaldo y apoya brazos. Los pies están realizados con pilastrillas de ladrillo visto. El asiento presenta cantonera verde en su frente y loseta cerámica en el asiento. El respaldo está formado por un panel de azulejos sobre el antepecho de la terraza. Está delimitado por cenefa de borde lisa de color melado. El plano frontal lleva una cenefa en los laterales y parte inferior de ochos entrelazados y el cuadro formado por loseta decorada con motivos geométricos en forma de aspa. Los apoya brazos tienen forma curva y están forrados superiormente por la misma cenefa de borde o cantonera de color melado. Los planos laterales están realizados con azulejos en dameros blancos y azules.

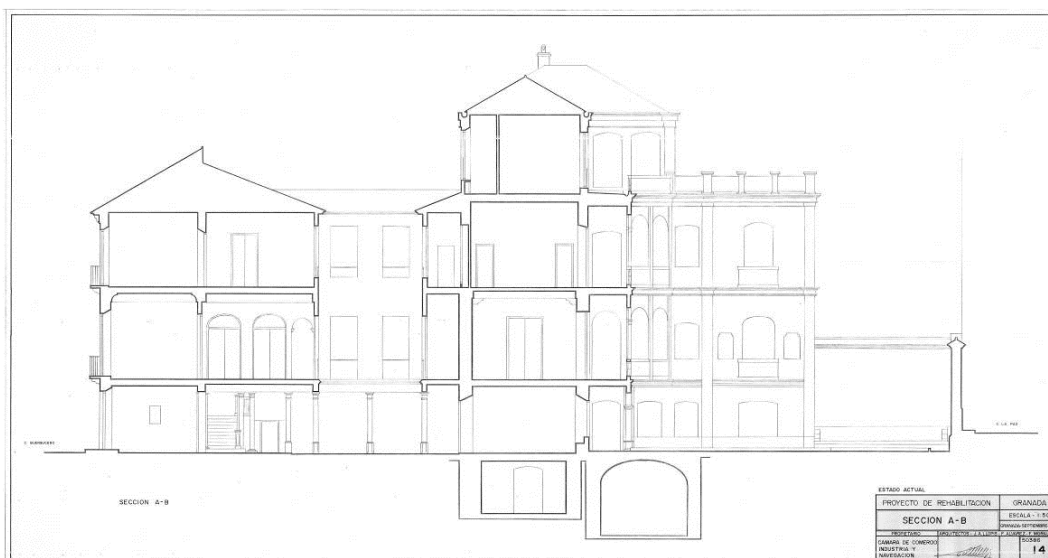
ESTADO ACTUAL. SECCIÓN LONGITUDINAL.

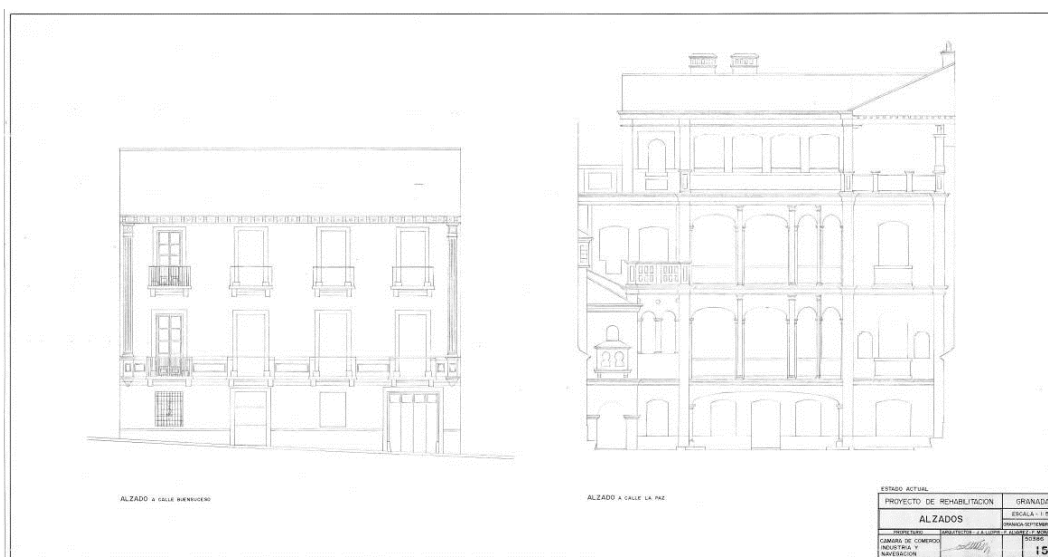
ESTADO ACTUAL. ALZADOS PRINCIPAL Y POSTERIOR

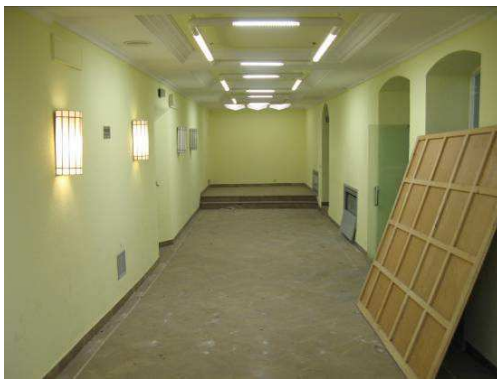
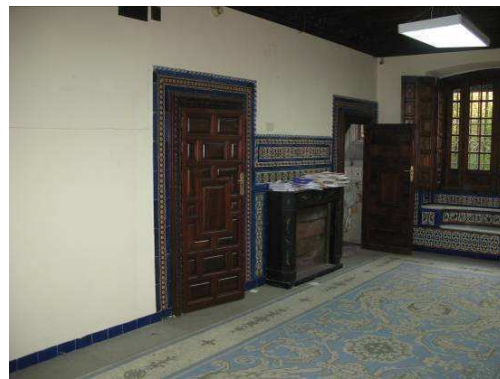
SALÓN DE ACTOS SITUADO EN LAS ANTIGUAS CUADRAS  
ZÓCALO DE AZULEJOS DESMONTADO DEL DESPACHO DE VERANO

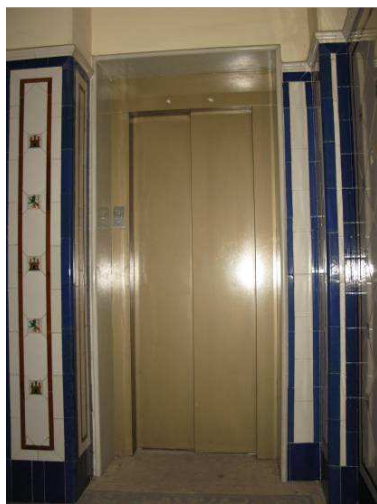
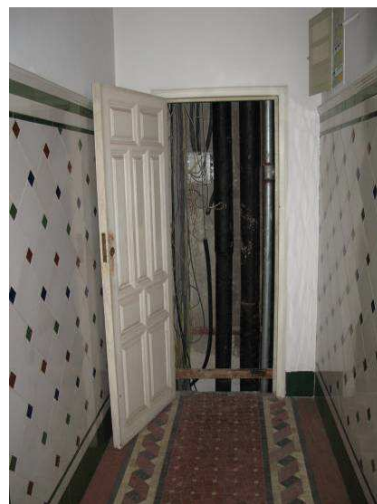
ANTIGUO PASILLO DE ACCESO A LA COCINA, OCUPADO POR EL ASCENSOR Y PATIO DE INSTALACIONES

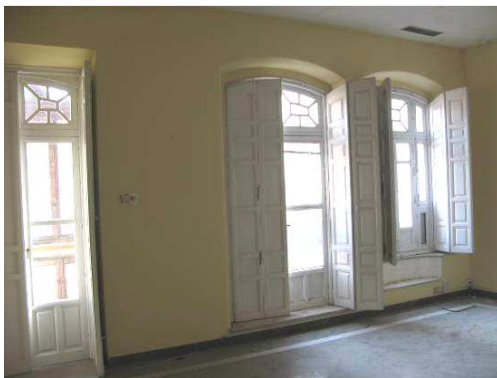
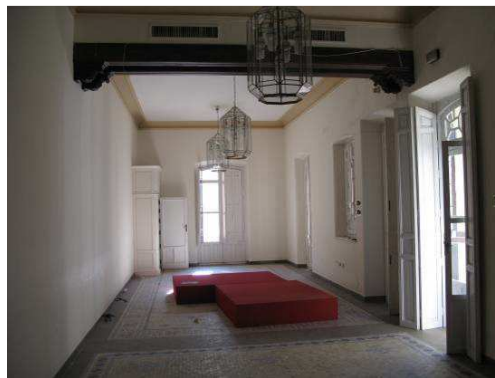
NUEVA SALA OBTENIDA EN PLANTA SEGUNDA Y ESPACIO DE LA BIBLIOTECA

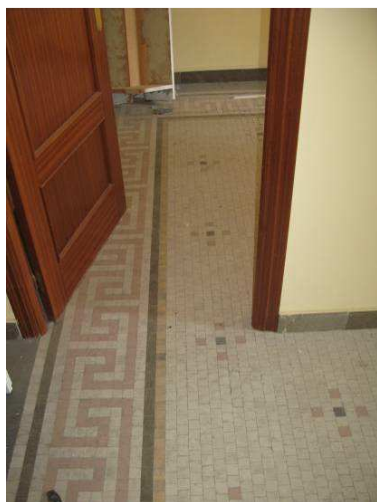
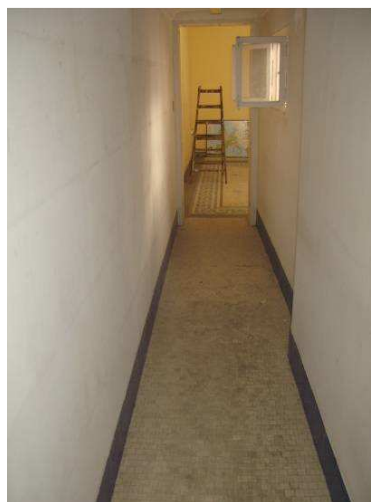
TABIQUE DE SEPARACIÓN EN ANTIGUO DORMITORIO Y ANTIGUO PASILLO DE COMUNICACIÓN CON LA ZONA DEL SERVICIO

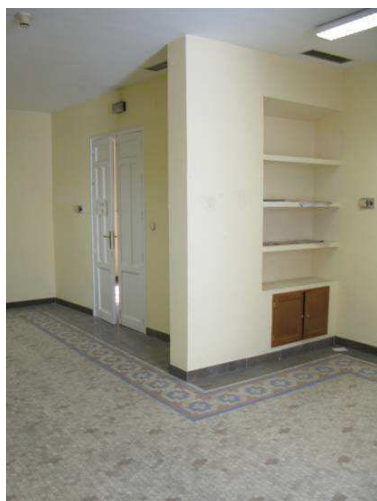
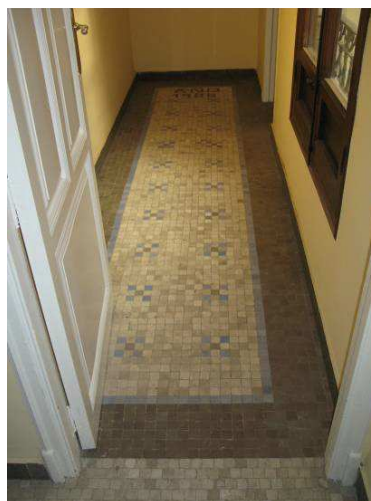
NUEVA SALA OBTENIDA EN PLANTA TERCERA TRAS LA DEMOLICIÓN DE LOS BAÑOS Y PASILLO DE ACCESO A UNO DE LOS ASEOS EN LA GALERÍA

En planta tercera se demolió el tabique que separaba la sala de planchado de su contiguo, creando así una nueva sala. La solería hidráulica fue sustituida por un suelo de baldosas de Sierra Elvira y se anuló la puerta original de la sala de planchado. Por último la terraza del lavadero fue prácticamente anulada por el cuarto de instalaciones del ascensor.

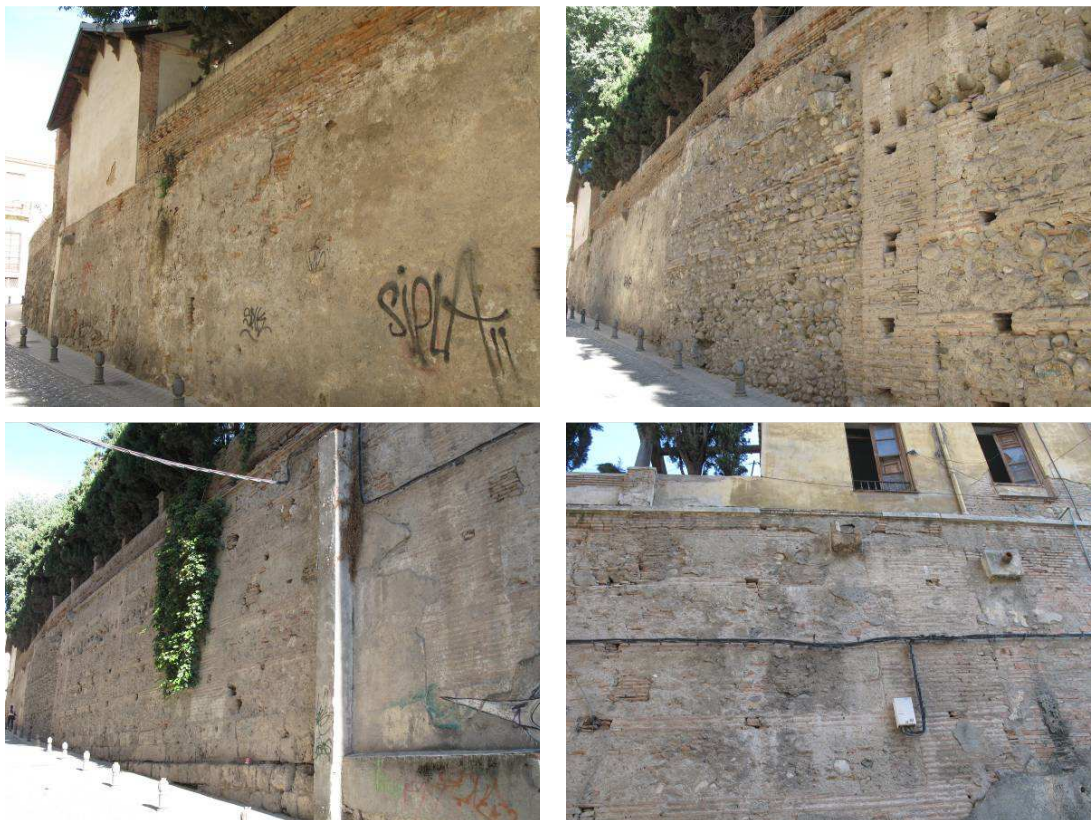
MURO DE CONTENCIÓN ACTUAL EN LA CUESTA DE AIXA, EN EL LUGAR QUE OCUPABA LA MURALLA

Los hundimientos que tuvieron lugar, junto con los derribos controlados, terminaron por hacer desaparecer la mayor parte del lienzo de muralla existente entre el Convento de Santa Cruz la Real y la Puerta del Pescado. En su lugar se construyó un muro de mampostería y fábrica de ladrillo para la contención de tierras y se colocaron unas gárgolas de piedra para la evacuación de las aguas. Mientras tanto, a ambos lados de la Qubba, la muralla permaneció intacta, aunque años más tarde se adosarían diferentes construcciones que terminarían por ocultarla. Las demoliciones practicadas recientemente para liberar los laterales de la Qubba, han devuelto a la muralla a un primer plano.

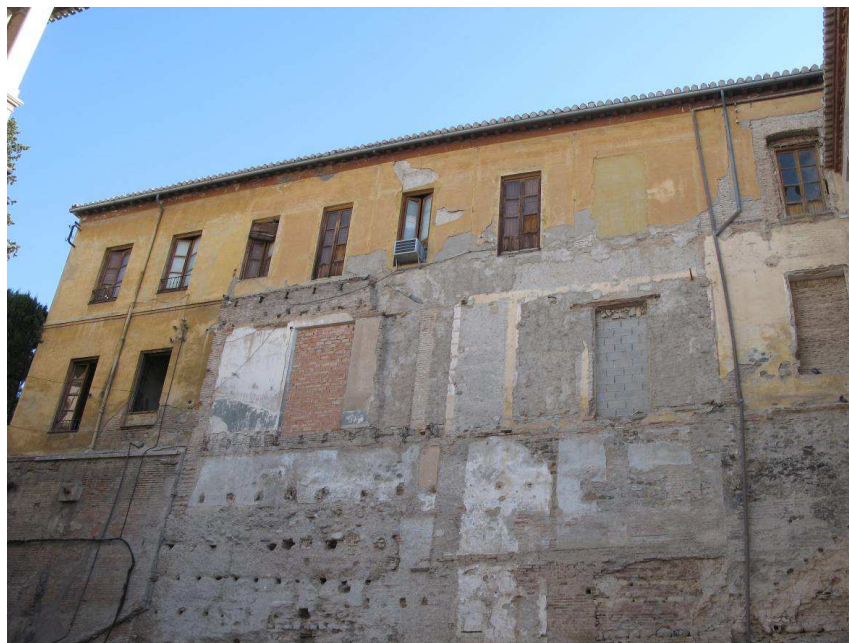
IMAGEN DEL EDIFICIO DE CONTRERAS, CON LA HUELLA DE LA CONEXIÓN VERTICAL DEMOLIDA

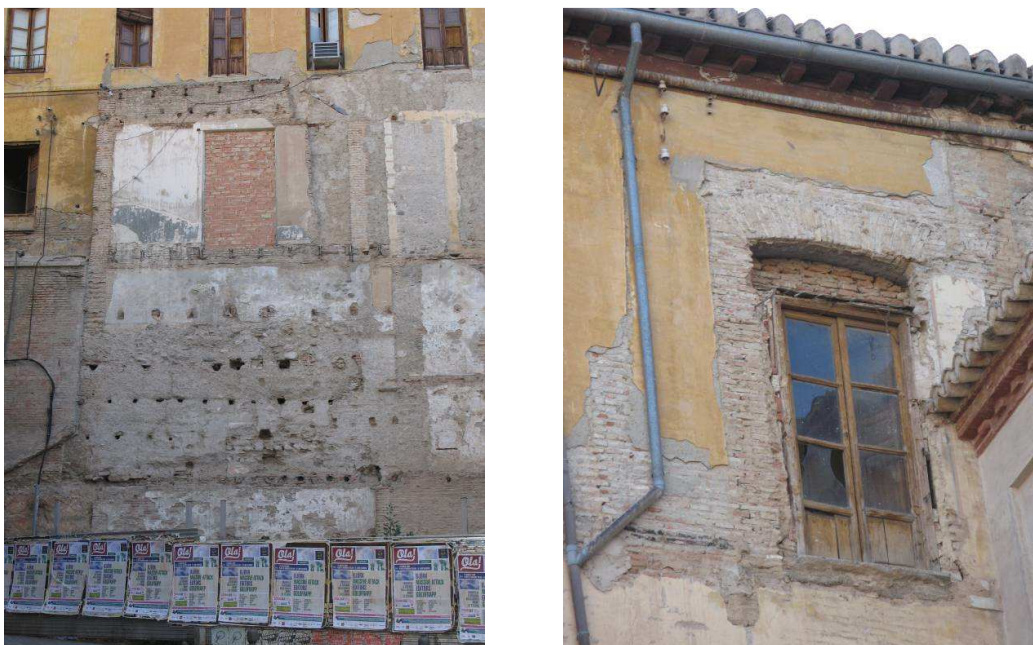
DETALLES DE LA FACHADA DEL EDIFICIO DE CONTRERAS

Estructuralmente el pabellón consta de dos crujías en planta baja y una sola en la planta alta. Esta solución conlleva la realización de la cubierta apoyándola únicamente en los muros longitudinales de la fachada. Para salvar la amplia luz existente entre los apoyos se acude a un sistema de cerchas de madera. En los testeros laterales se embute en el muro de separación de las dos crujías una estructura de pilares de madera, donde descansa la estructura de cubierta, originalmente a dos aguas en todo su recorrido.

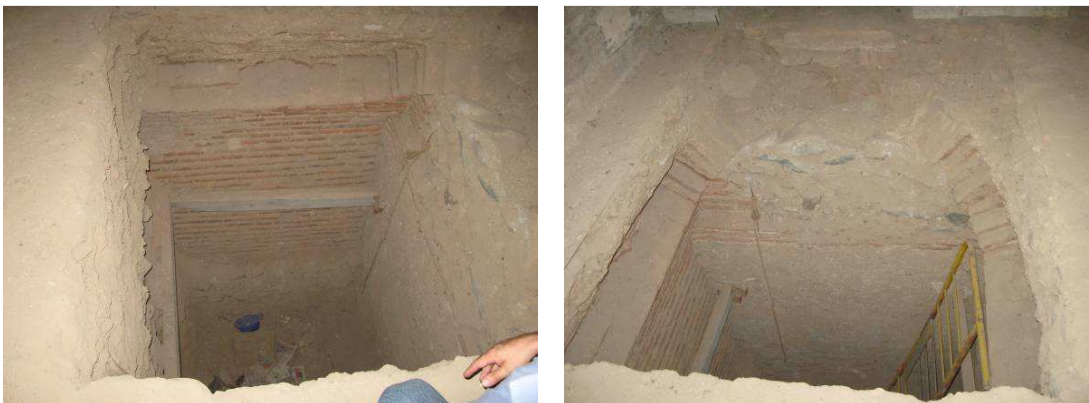
IMAGEN DE LAS ESTANCIAS SUBTERRÁNEAS

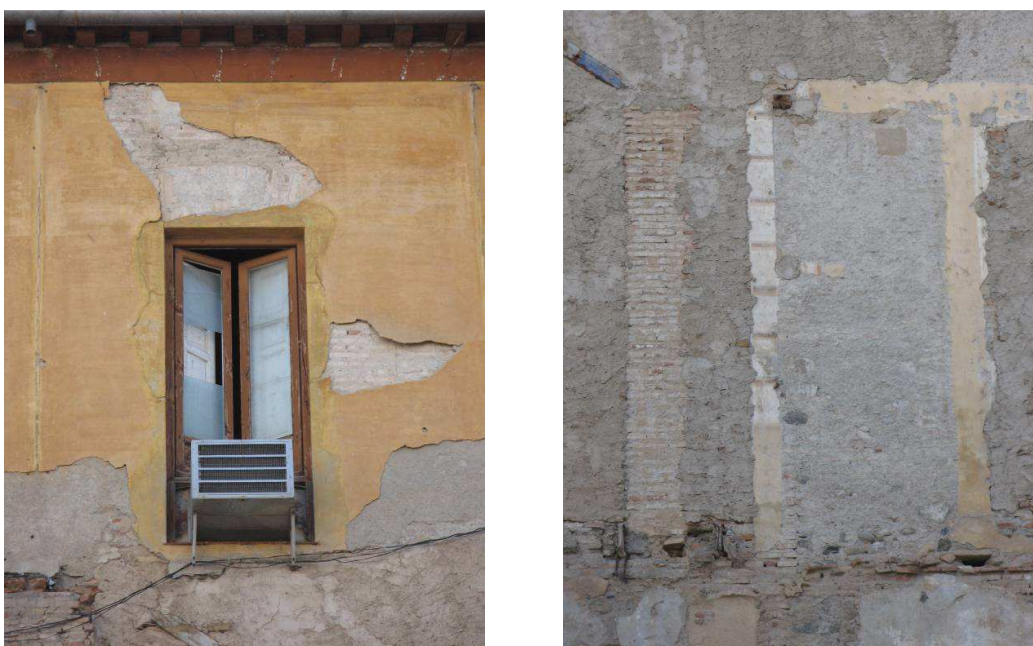
DETALLES DE LA FACHADA DEL EDIFICIO DE CONTRERAS

Existen algunas modificaciones entre el alzado proyectado por Contreras y la obra finalmente ejecutada. El arquitecto proyecta siete calles de huecos, simétricas respecto al eje principal de la fachada. En la calle central es donde se sitúa el cuerpo sobresaliente, el cual está rematado por una terraza delimitada por un antepecho enrejado. En una fotografía de 1874 se aprecia una disposición de huecos diferente, motivado por el cuerpo sobresaliente, más ancho de lo previsto en el proyecto, el cual aparece cubierto además con un tejado a un agua.

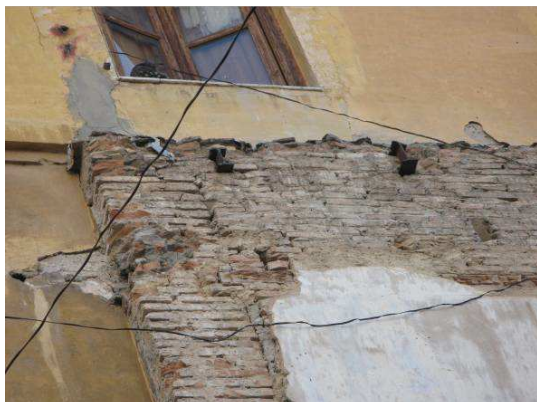
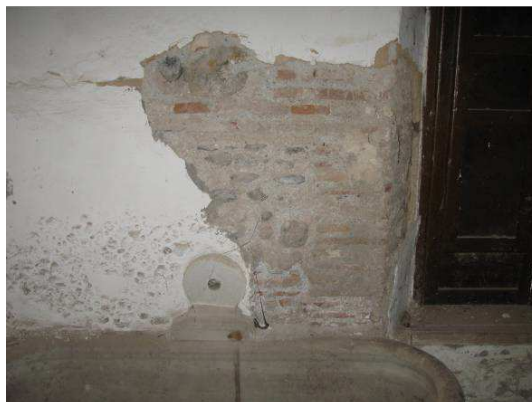
DETALLE DE LAS CABEZAS DE LAS VIGAS DEL CUERPO SOBRESALIENTE EN LA FACHADA.  
DETALLE DE LA FÁBRICA DE MAMPOSTERÍA Y LADRILLO DE LA FACHADA POSTERIOR.

Los muros de ambas fachadas y el muro central de la planta baja están realizados en fábrica de ladrillo bien ejecutada. En algunos lugares, principalmente en las partes bajas de las fachadas aparecen cajones de mampuestos intercalados en la fábrica. Los huecos de

iluminación se insertan en los muros mediante arcos adintelados de ladrillo y los huecos de paso en el muro central están resueltos con dinteles de madera. La estructura del forjado de techo de planta baja está resuelta con vigas escuadradas de madera, aunque en algunas zonas aparecen rollizos de chopo, quizás debido a alguna sustitución posterior. La estructura del elemento sobresaliente de la fachada estaba ejecutada con vigas metálicas.

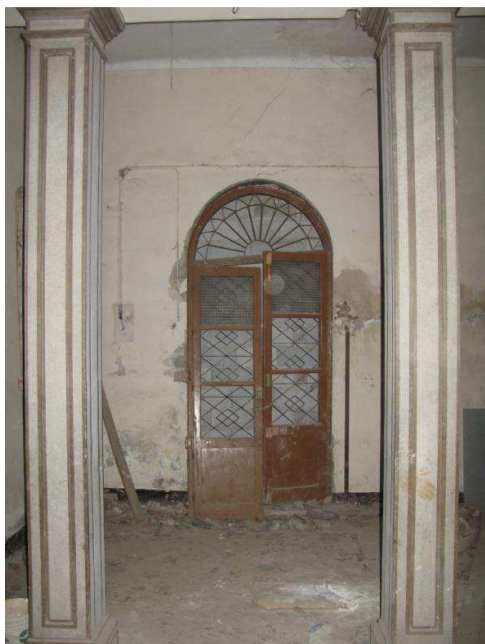
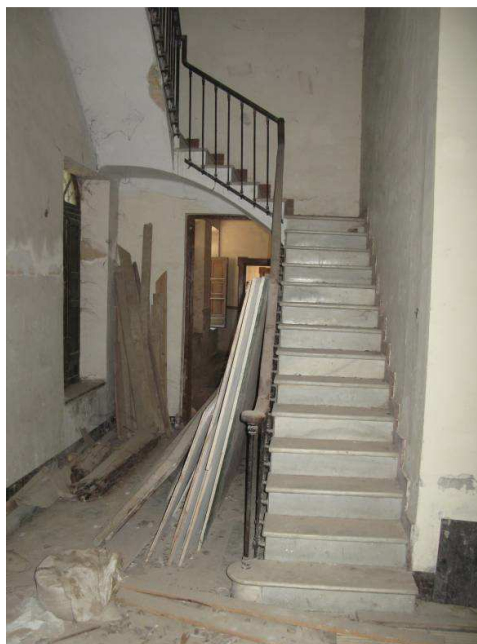
IMÁGENES DE LA ESCALERA Y DEL ZAGUÁN DEL EDIFICIO DE CONTRERAS

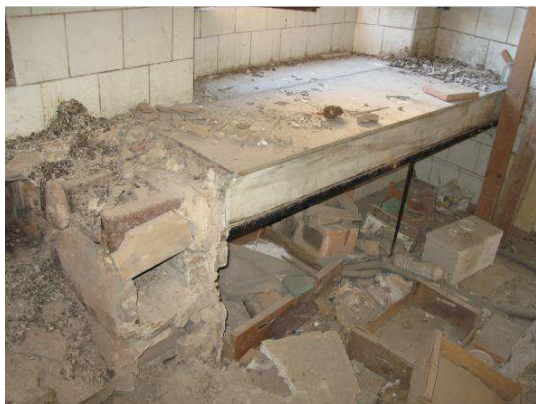
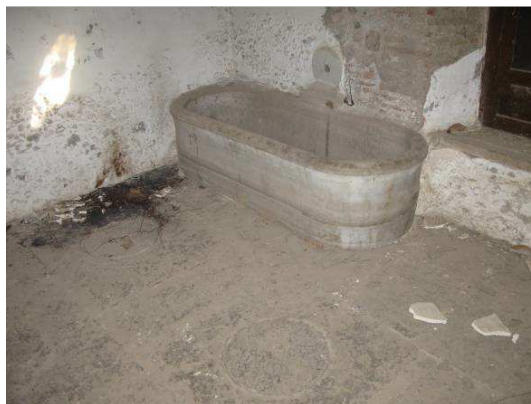
IMAGEN DE LA COCINA Y EL BAÑO DEL PABELLÓN DE CONTRERAS

Respecto al programa habitacional existente en el edificio, actualmente se encuentra muy desvirtuado por la falta de uso y por las sucesivas ampliaciones que tuvo en las décadas posteriores. No obstante y, a pesar de que el edificio contaría con una ampliación destinada a acoger la zona de servicio, aún hoy se conservan los cuartos húmedos proyectados por Contreras, concretamente la cocina y un baño, situados en la planta baja del edificio.

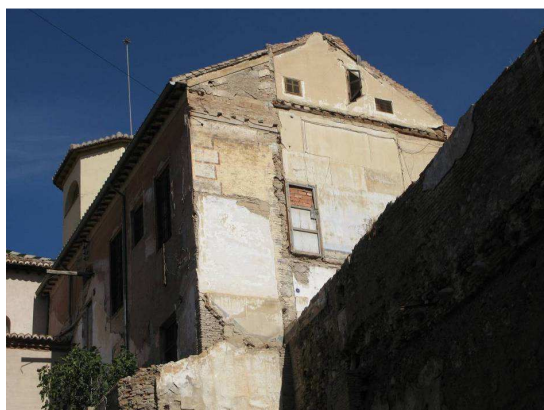
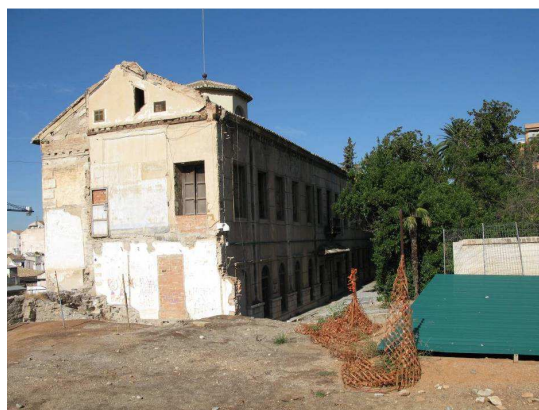
IMAGEN DEL EDIFICIO DESDE LA CUESTA DEL PESCADO Y DESDE EL PARQUE DE SANTO DOMINGO, UNA VEZ DEMOLIDO EL ALA PERPENDICULAR

Este proyecto pudo materializarse a costa de la demolición completa del pórtico de columnas que antecedió la entrada a la Qubba. La destrucción de este elemento posibilitó la construcción de un nuevo edificio que continuase la planta proyectada por Contreras. Este nuevo pabellón prácticamente duplicaba la superficie de la casa de recreo lo que llevó a replantear el esquema de circulaciones interiores de todo el edificio. Se construyó un nuevo zaguán de entrada desde los jardines posteriores, situado en el lugar donde se ubicaba originalmente el pórtico, a eje con la Qubba. En este lugar se construyó una nueva escalera iluminada cenitalmente, de mayor tamaño que la proyectada por Contreras, y que, debido a su posición central, se convertiría en la escalera principal.

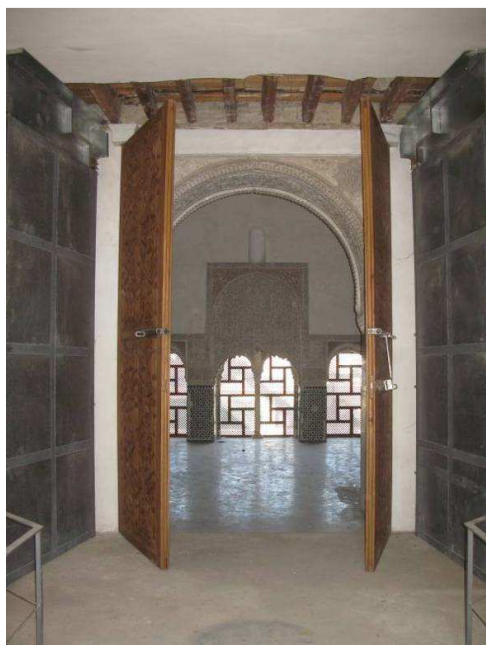
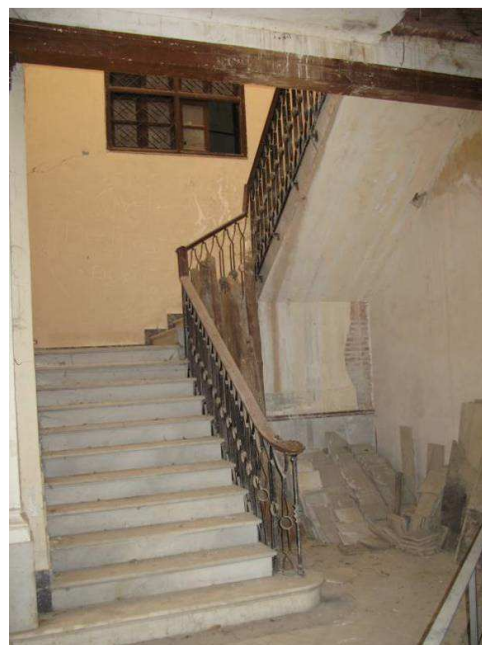
ACCESO A LA QUBBA DESDE EL NUEVO VESTÍBULO Y NUEVA ESCALERA

Estructuralmente este pabellón es similar al proyectado por Contreras en 1857, aunque existe una variación importante en la concepción estética del mismo. Existe una voluntad por ennoblecer este nuevo edificio con elementos ornamentales. Para ello se adquieren elementos de gran riqueza artística procedentes de otros edificios, como por ejemplo algunos artesonados. Se colocan numerosos escudetes con la heráldica familiar, tanto en el zaguán, como en la escalera o en el pasillo de distribución de planta baja. Y se revisten algunos techos, ejecutados con estructura de madera, con decoración realizada en escayola, que simulan vigas y zapatas.

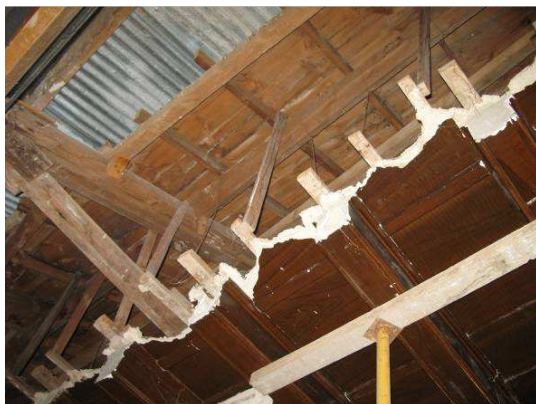
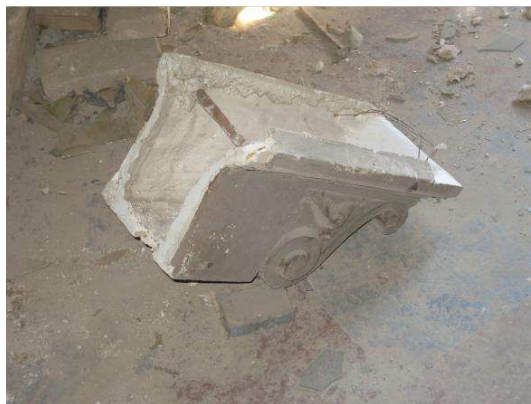
FALSO ALFARJE DE ESCAYOLA EN EL SALÓN PRINCIPAL DE LA PLANTA ALTA

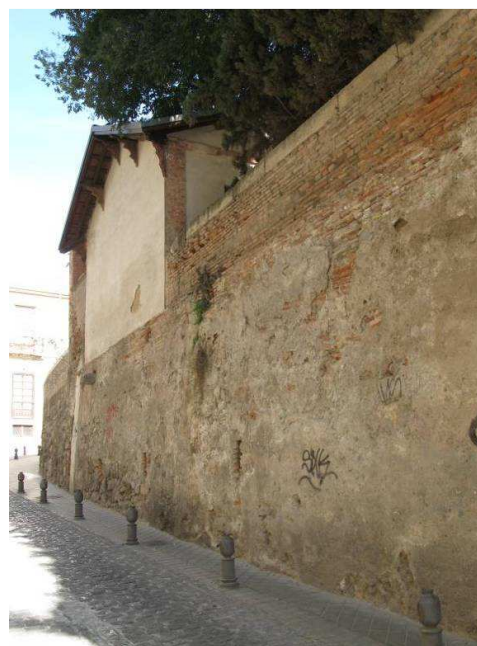
PABELLÓN DE ACCESO A LOS JARDINES

La reestructuración del acceso al edificio motivó, probablemente en este momento, la edificación de un pequeño pabellón en la nueva puerta de entrada al recinto, construida con pilares y muros de ladrillo y cubierta de madera, con las limas invertidas.

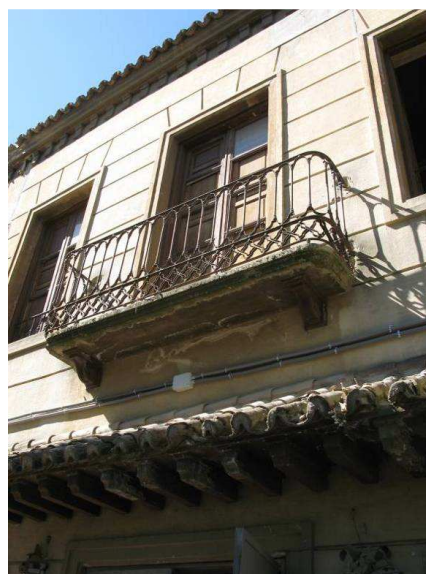
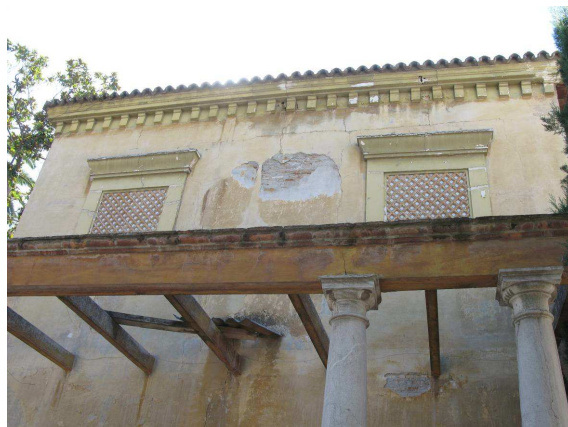
VISTAS DE LAS NUEVAS FACHADAS DEL EDIFICIO

Esta obra, aparentemente sencilla, lleva aparejada la construcción de una nueva fachada para este testero. Se transforma la cubierta original a dos aguas y en su lugar se coloca un tercer faldón hacia la fachada. Compositivamente el alzado se estructura gracias a la colocación de dos huecos fingidos de iluminación en la planta superior, cerrados por

celosías, a la construcción de una cornisa de dentellones y a la colocación de una fuente ornamental adosada a la parte baja de la fachada.

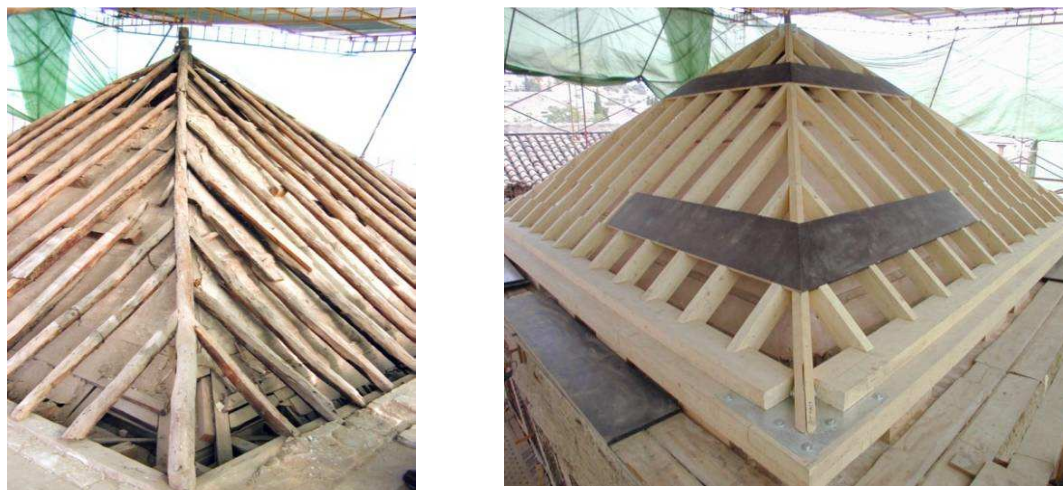
IMAGEN DE LA ESTRUCTURA DE LA CUBIERTA DE LA QUBBA ANTES Y DESPUÉS DE LA INTERVENCIÓN<sup>631</sup>

Para la restauración de la Qubba, el Ayuntamiento recurrió a la Escuela de Estudios Árabes<sup>630</sup>. Los trabajos tuvieron lugar entre los años 2001 y 2004, bajo la dirección de los arquitectos Antonio Almagro Gorbea y Antonio Orihuela Uzal. Se sustituyó la estructura de madera de la cubierta, se reforzaron estructuralmente los muros mediante la introducción de zunchos de madera, y se restauró la decoración interior de la Qubba.

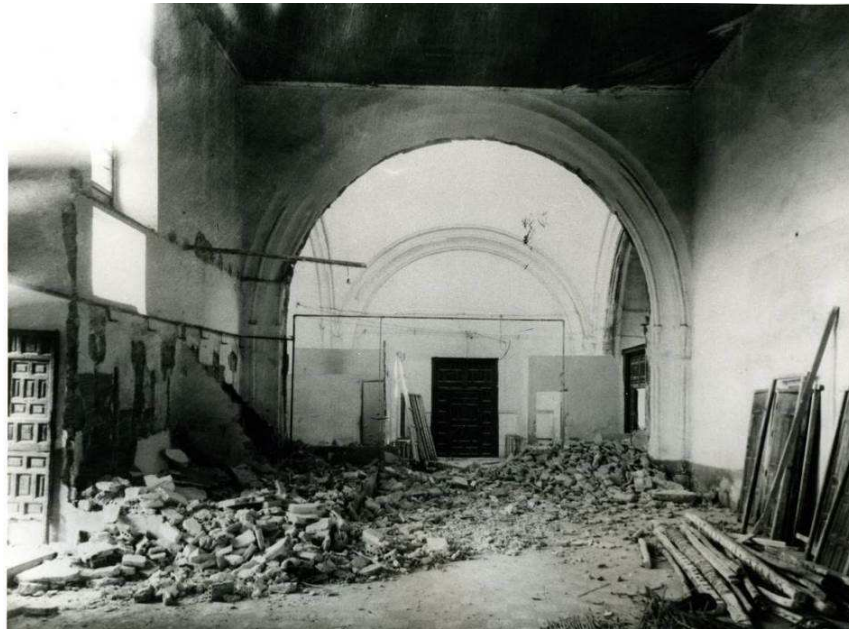
VISTA DEL CRUCERO EN EL TRANSCURSO DE LAS OBRAS. AGA.

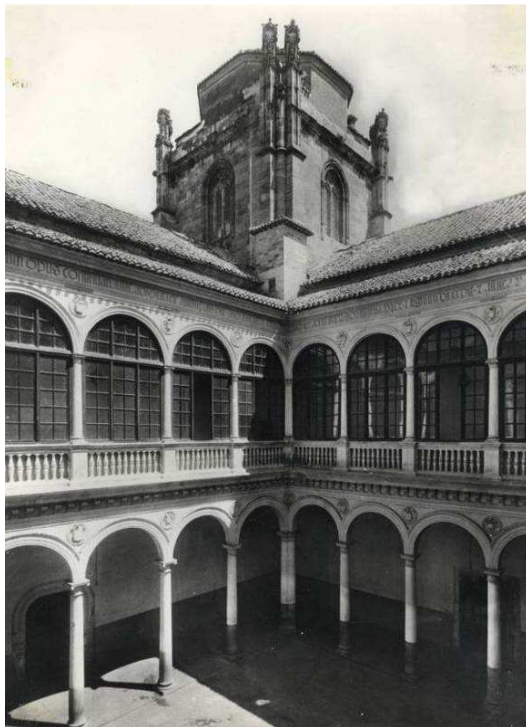
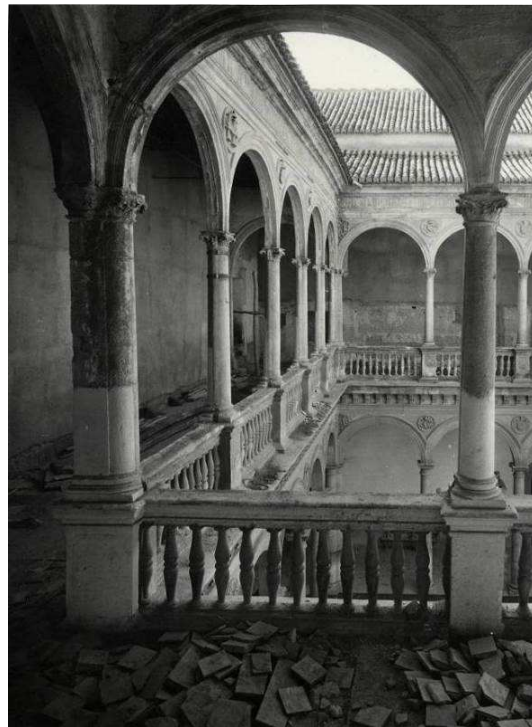
GALERÍA ALTA DEL PATIO ANTES DE LAS REFORMAS Y DURANTE EL TRANSCURSO DE LAS MISMAS. AGA.

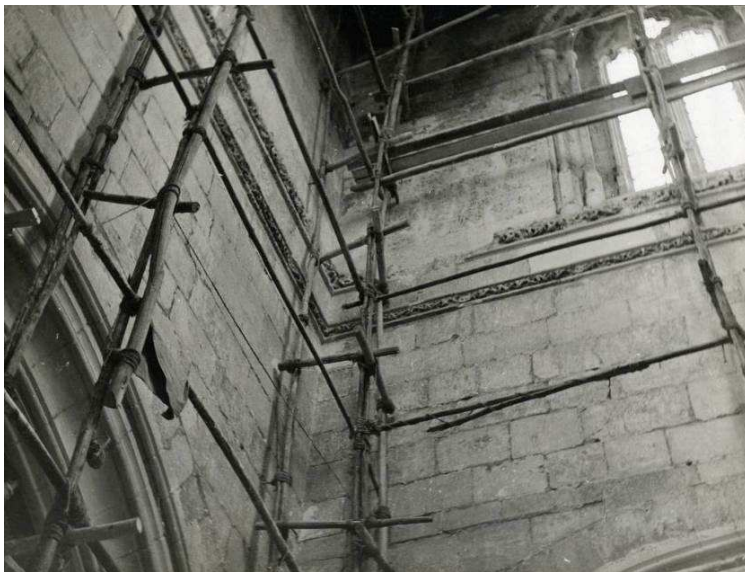
TRABAJOS DE RESTAURACIÓN DEL CIMBORRIO. AGA.

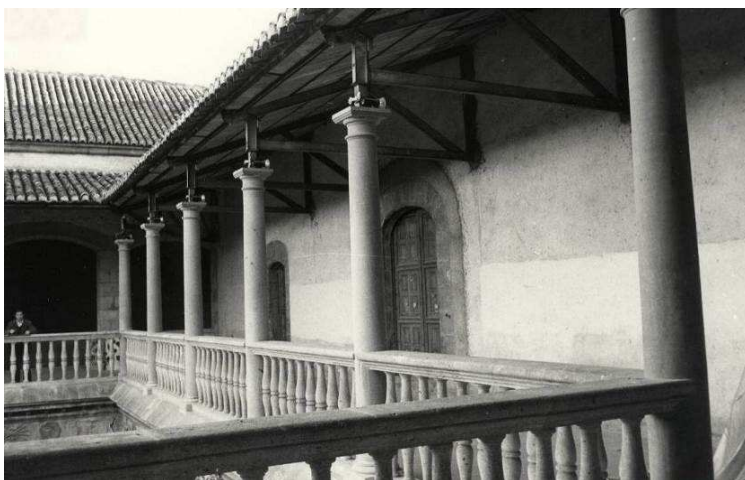
VISTAS DE LA GALERÍA SUPERIOR DURANTE LA INTERVENCIÓN. AGA.

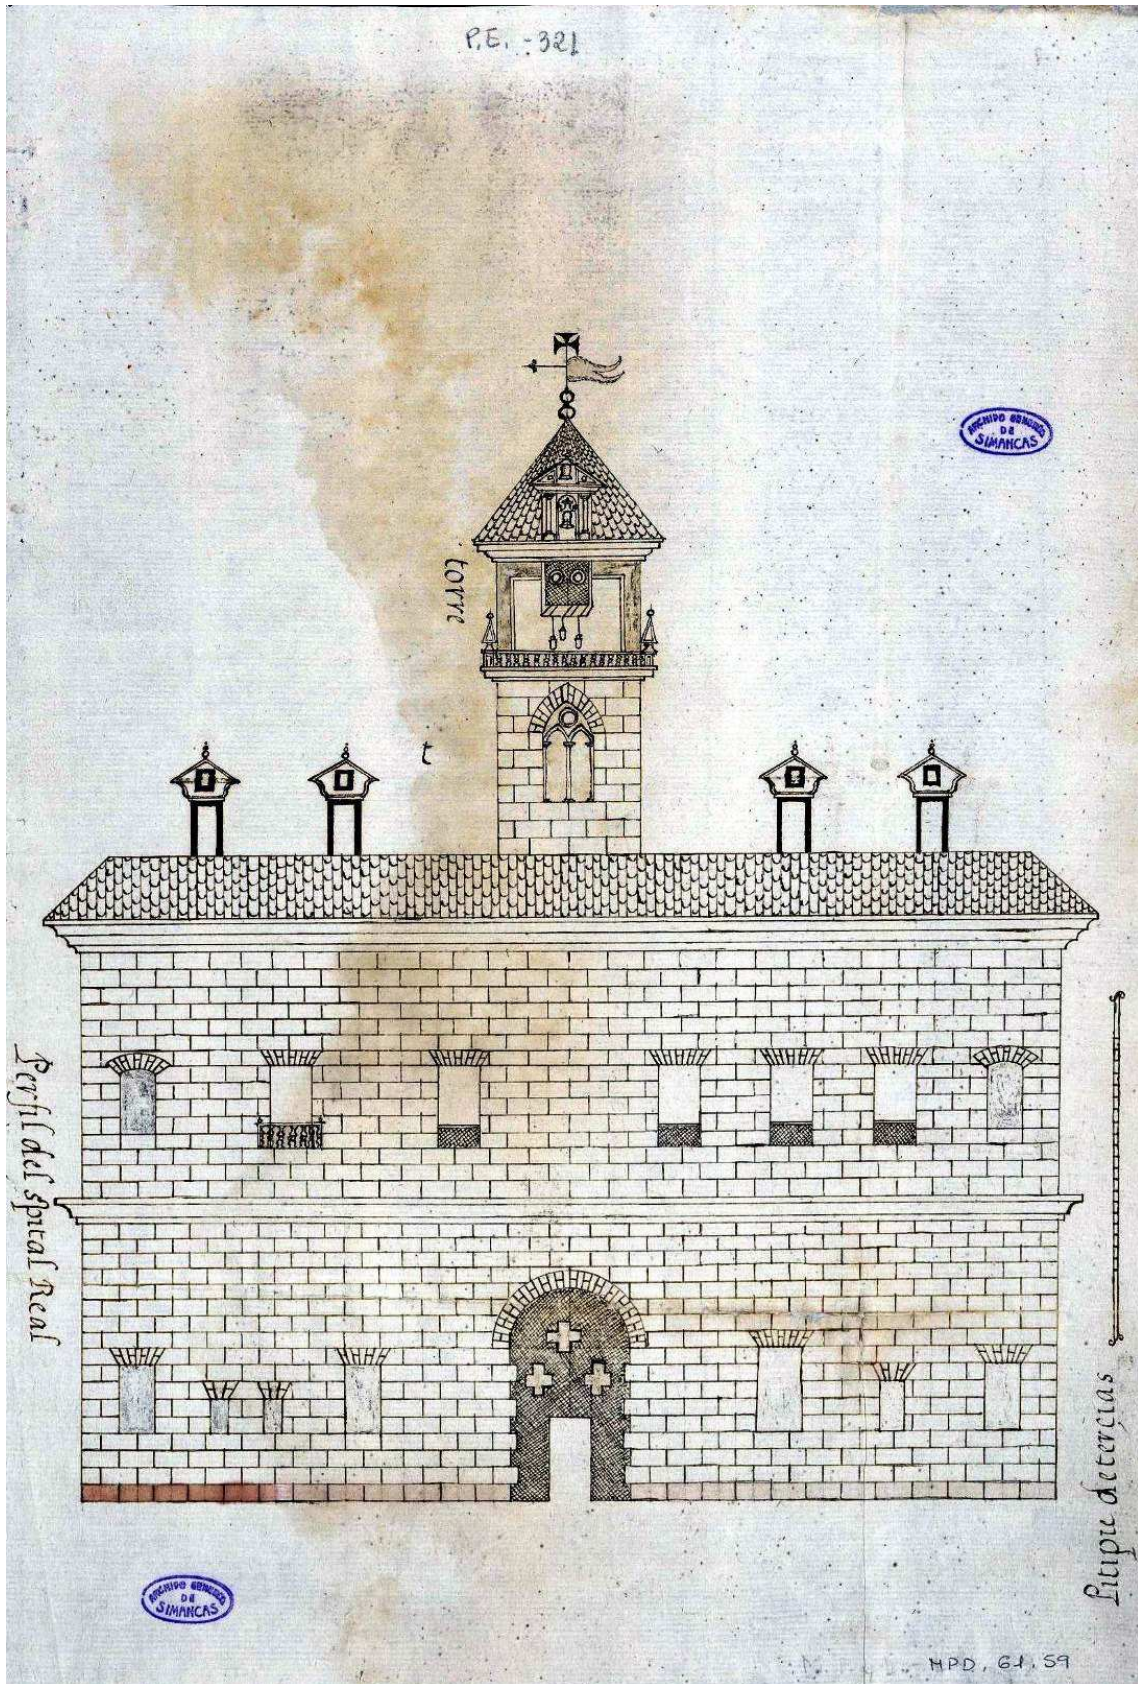
PLANO DEL HOSPITAL REAL. PRIMER TERCIO S. XVII. (AGS.)
