# METODOLOGÍA PARA EL ANÁLISIS HISTÓRICO- CONSTRUCTIVO EN EDIFICIOS GRANADINOS

TESIS DOCTORAL

UNIVERSIDAD DE GRANADA

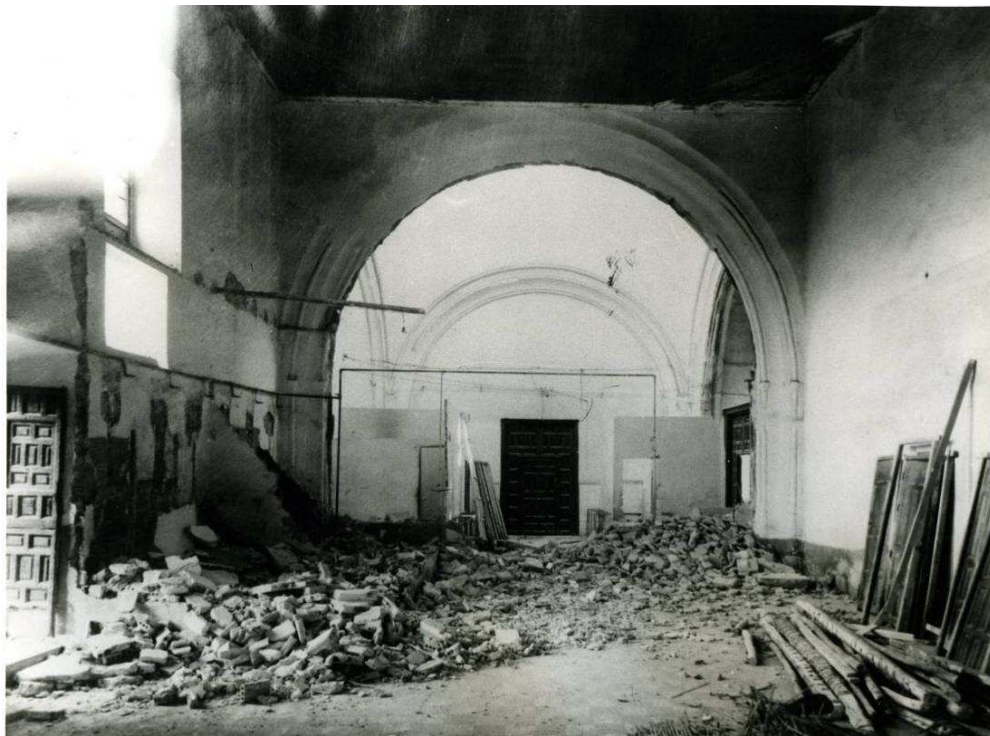
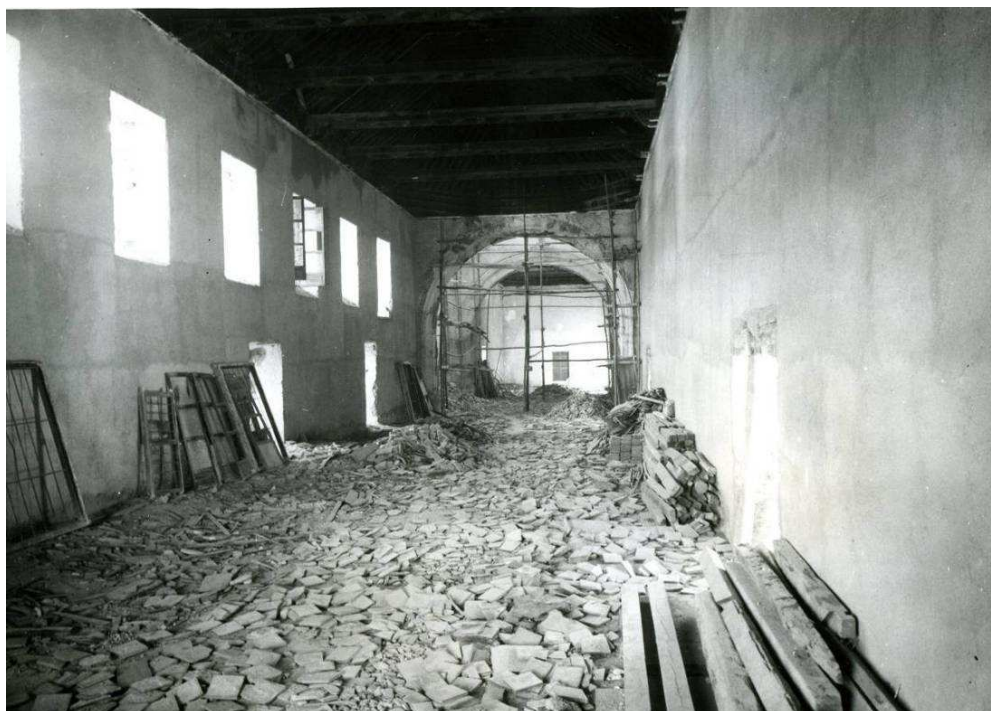
IMÁGENES DEL CRUCERO EN EL TRANCURSO DE LAS OBRAS. (AGA.)

El proyecto contempla también la restauración de dos de los arcos que conforman el ámbito del crucero en planta alta, apeando toda la estructura y sustituyendo algunos sillares muy deteriorados; y la restauración de la cornisa de piedra moldurada y tallada, picado y revestimiento de paramentos interiores y otras obras complementarias.

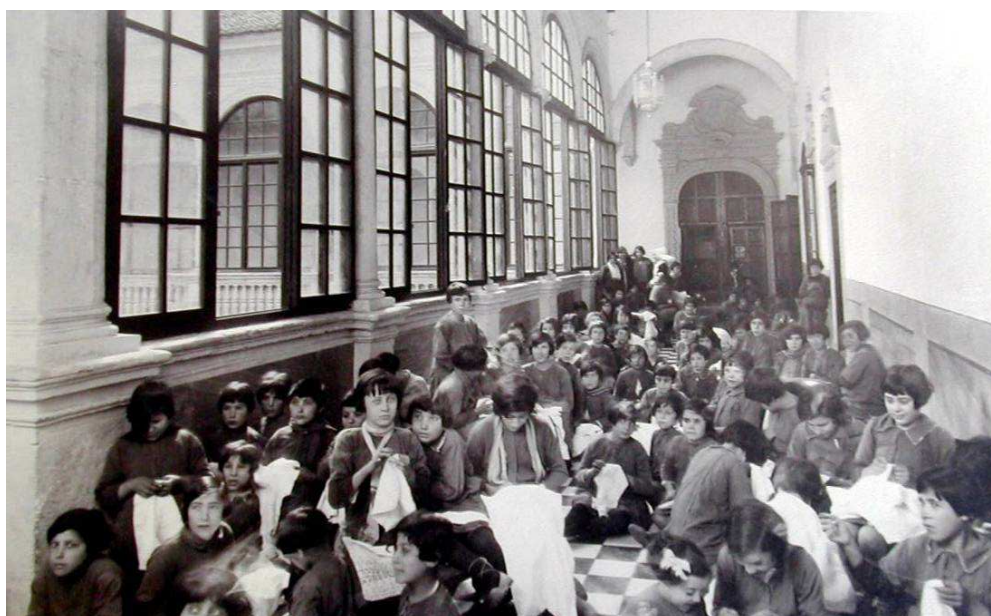
GALERÍA ALTA DEL PATIO DEL EMPERADOR [PATIO DE LA CAPILLA] HACIA 1928. (ADPG.)

Simultáneamente al proyecto anterior, aunque de forma independiente, Prieto- Moreno proyecta la restauración de la galería alta del patio noroeste<sup>713</sup>. Las galerías del Patio de la Capilla, habían sido acristaladas en 1927<sup>714</sup>, lo que provocó la apertura de rozas para la colocación de los marcos, tanto en los arcos, como en las columnas y la balaustrada. Una vez desmontadas las carpinterías, el proyecto presentado por el arquitecto consistía en la restauración de los elementos donde estaban embutidas.

El estado en que se encontraban los elementos de cantería era lamentable, ya que se habían mutilado parte de los basamentos, fustes y capiteles de las columnas. Las obras, que contaban con un presupuesto de 99.512,05 Ptas., consistían en la reconstrucción de los elementos dañados y desaparecidos, mediante la colocación de piezas de la misma clase de piedra. Se proponía también la restauración de la balaustrada y del pasamanos de dicha galería, con reposición incluso de algunos balaustres, así como la limpieza general de toda la cantería, especialmente de los capiteles; el repaso de juntas, y la restauración de sillares rotos y de la cornisa.

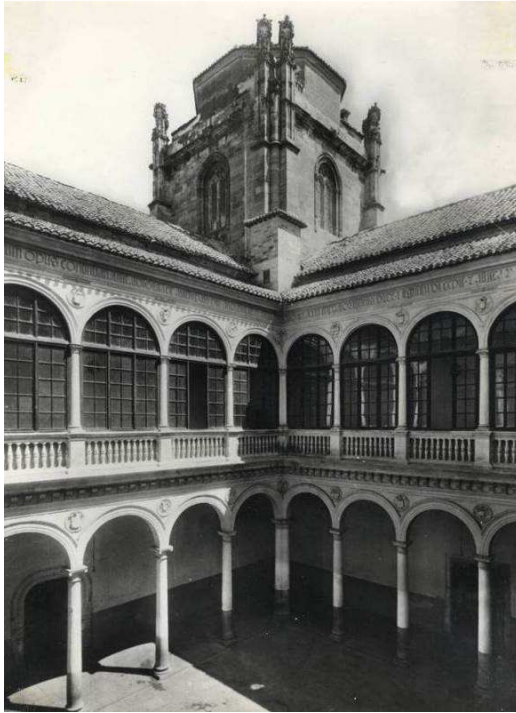
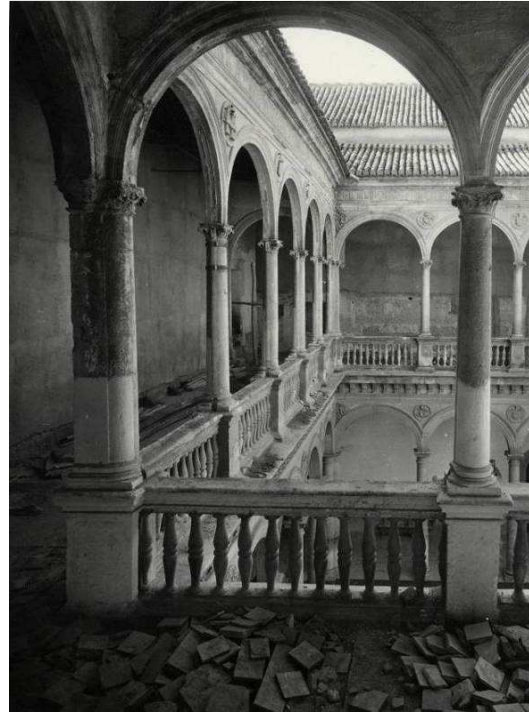
GALERÍA ALTA DEL PATIO ANTES DE LAS REFORMAS Y DURANTE EL TRANCURSO DE LAS MISMAS. (AGA.)

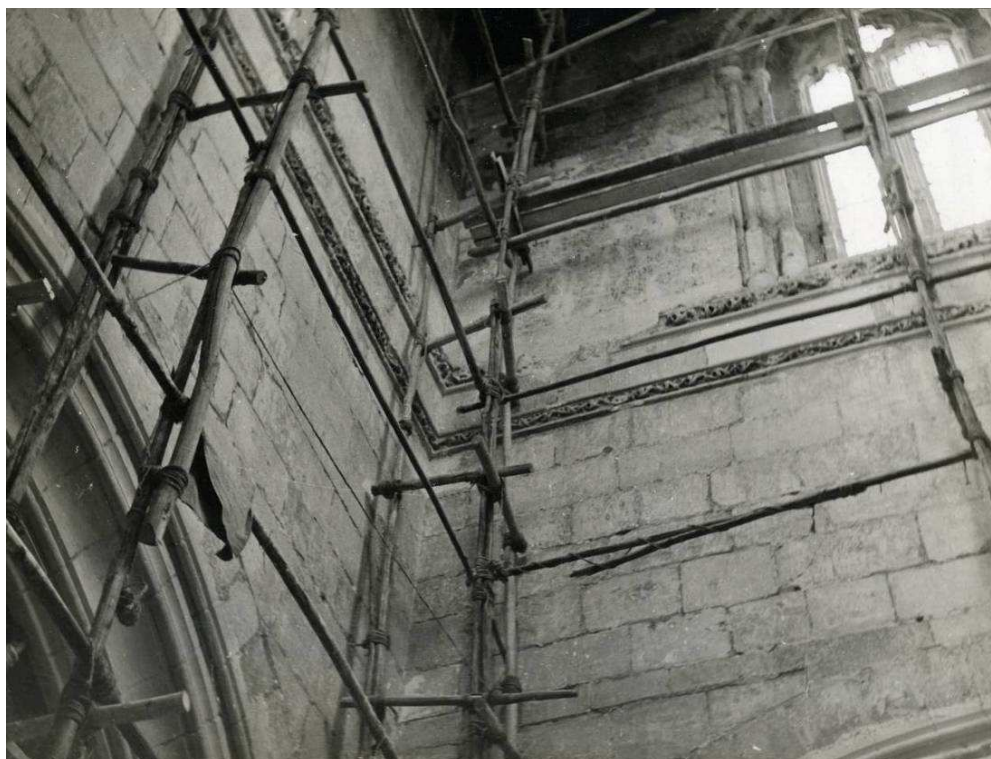
Con un presupuesto de 99.997,60 Ptas. los trabajos trataban principalmente la reparación general del artesonado de la cubierta<sup>718</sup> que, por la acción del tiempo y la falta de conservación, se encontraban muy deteriorados. Se plantea también la restauración del friso de coronación, de piedra franca ricamente tallado, y los cuatro cupulines de las esquinas, que presentaban daños similares a los del artesonado, aunque de menor intensidad.

TRABAJOS DE RESTAURACIÓN DEL CIMBORRIO. (AGA.)

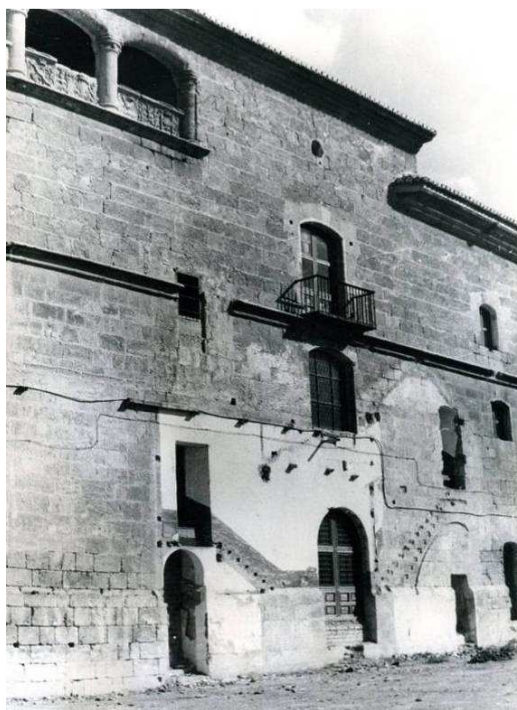
VISTA DE LA GALERÍA DEL PATIO DE LOS MÁRMOLES Y DE LA FACHADA OCCIDENTAL DEL EDIFICIO TRAS LA DEMOLICIÓN DE LOS EDIFICIOS ANEXOS. (AGA.)

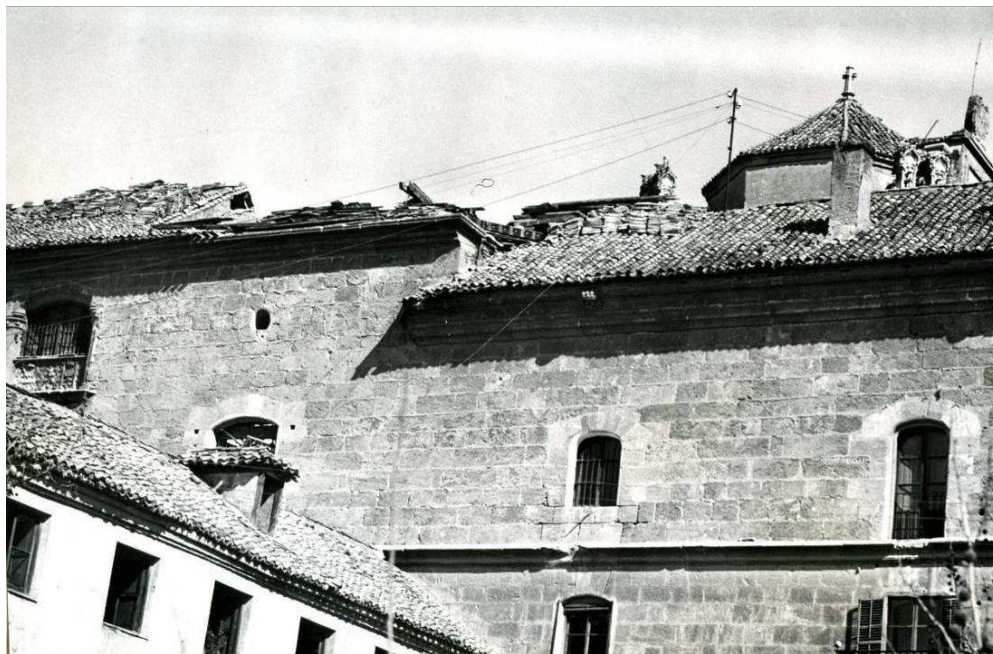
VISTA DE LA FACHADA OCCIDENTAL, ANTES DE LA DEMOLICIÓN DE LOS EDIFICIOS ANEXOS. (APRLG.)

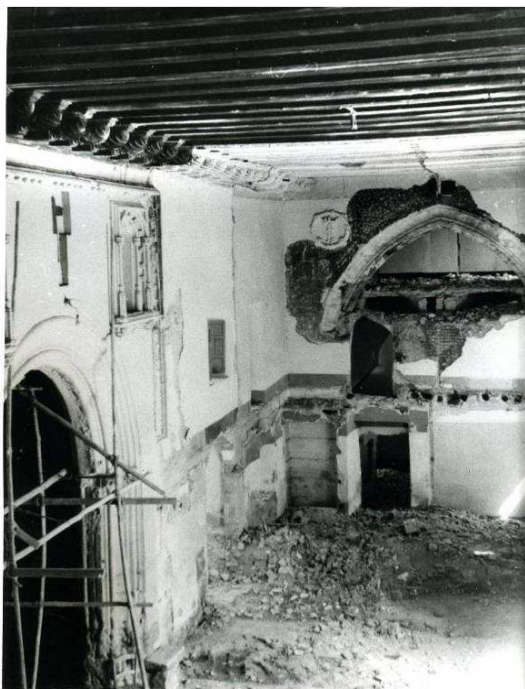
VISTA DEL ZAGUÁN ANTES DE LA INTERVENCIÓN. (AGA.)  
VISTA DEL ZAGUÁN DESPUÉS DE LA INTERVENCIÓN. (C. FÉLEZ LUBELZA)

En la crujía principal, la intervención obedece estrictamente a lo conferido en el proyecto de diciembre de 1963, es decir, la demolición de elementos añadidos a lo largo del tiempo y la restauración de las armaduras y cubiertas. Para las cubiertas se operará desmontando los faldones de teja árabe y retirando la gran cantidad de escombros existentes entre la tablazón y el tejado. Una vez cubierta la armadura, se procederá a la consolidación de ésta, sustituyendo los pares y tirantes que se hayan descompuesto, por otros nuevos.

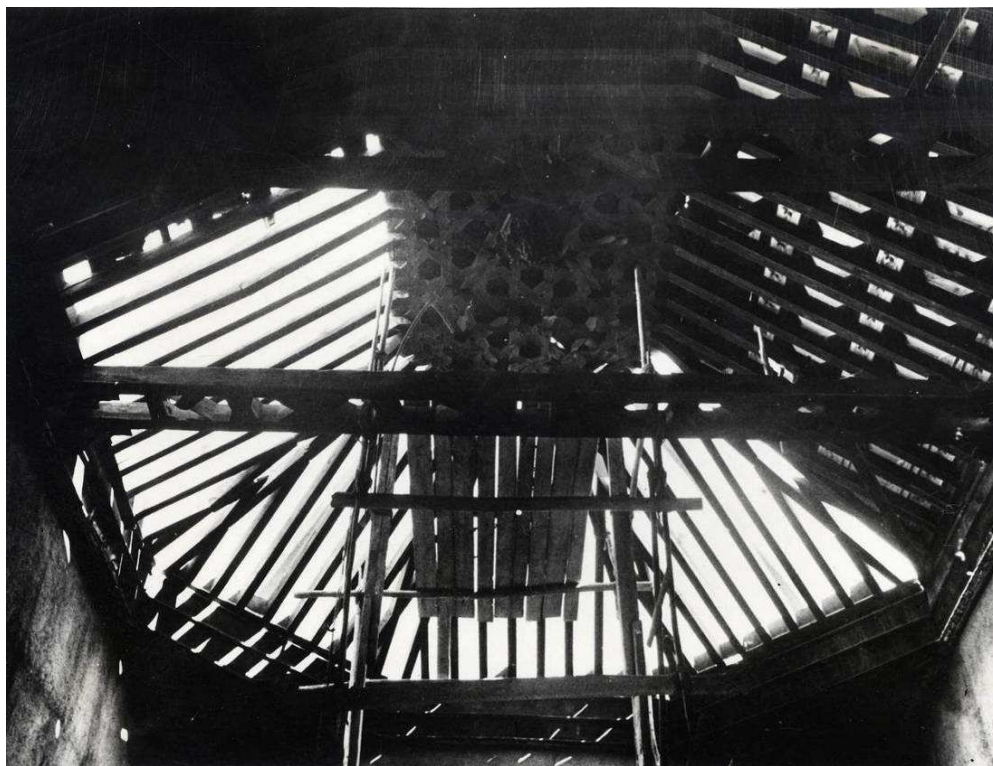
VISTA DE LA ARMADURA DURANTE EL TRANCURSO DE LOS TRABAJOS. (AGA.)

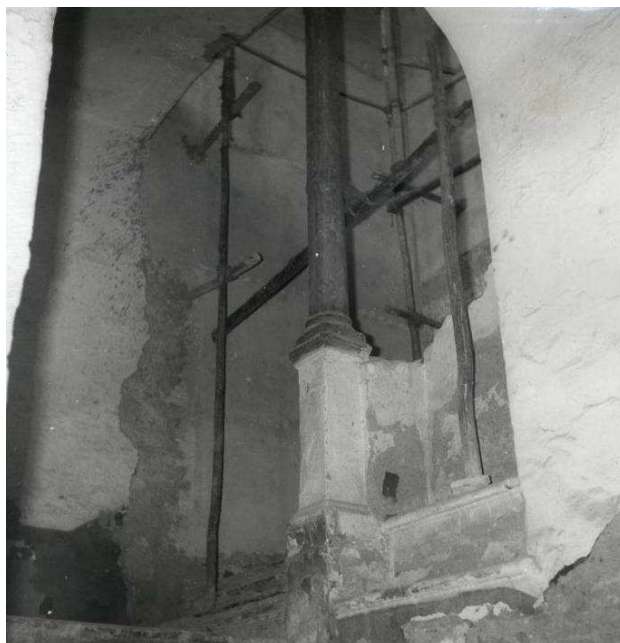
VISTA DE LA ESCALERA DE LA BIBLIOTECA ANTES DE LA INTERVENCIÓN. (AGA.)

Otra de las medidas contempladas en el documento es la restauración de la escalera del patio nº 3 (Patio de la Biblioteca), a la que Prieto denomina como la más noble del edificio. Esta escalera, hasta la fecha inutilizada por su mal estado de conservación, sería completamente rehabilitada, restaurándose su artesanado. No obstante, a pesar de que en el proyecto se mantenía la columna existente en el punto medio del desarrollo de la escalera, finalmente fue suprimida, construyéndose un nuevo peldaño y antepecho de piedra de Sierra Elvira.

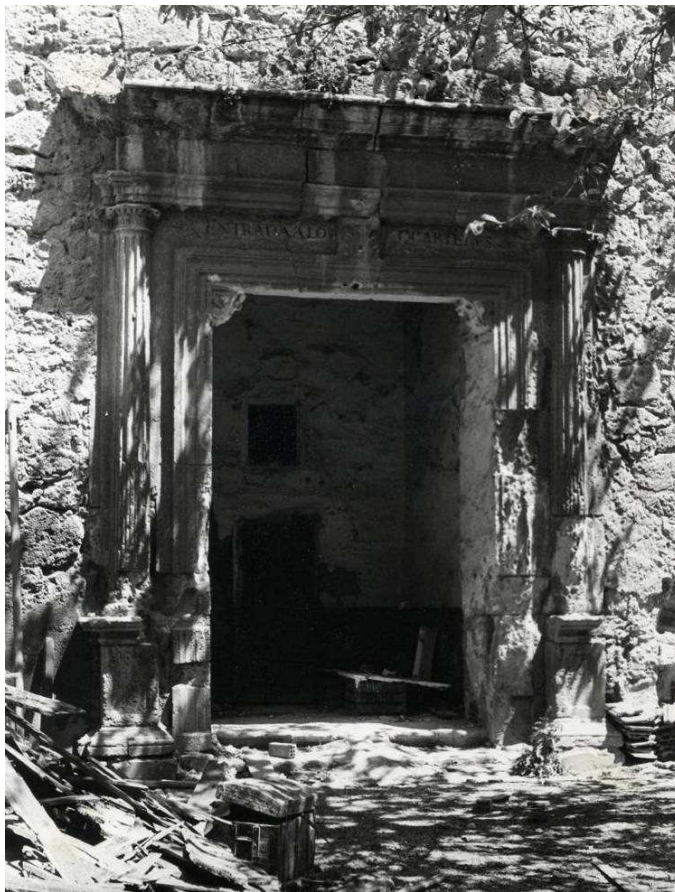
VISTA DE LA PORTADA DE ACCESO A LA ESCALERA PRINCIPAL ANTES DE LA INTERVENCIÓN. (AGA.)

La propuesta consistía en el desmontado completo de la portada, la realización de una nueva cimentación y la reconstrucción de la misma, reponiendo las faltas y las piezas que se deteriorasen al desmontarla, ya que muchas de ellas estaban descompuestas y disgregadas en alguna de sus partes.

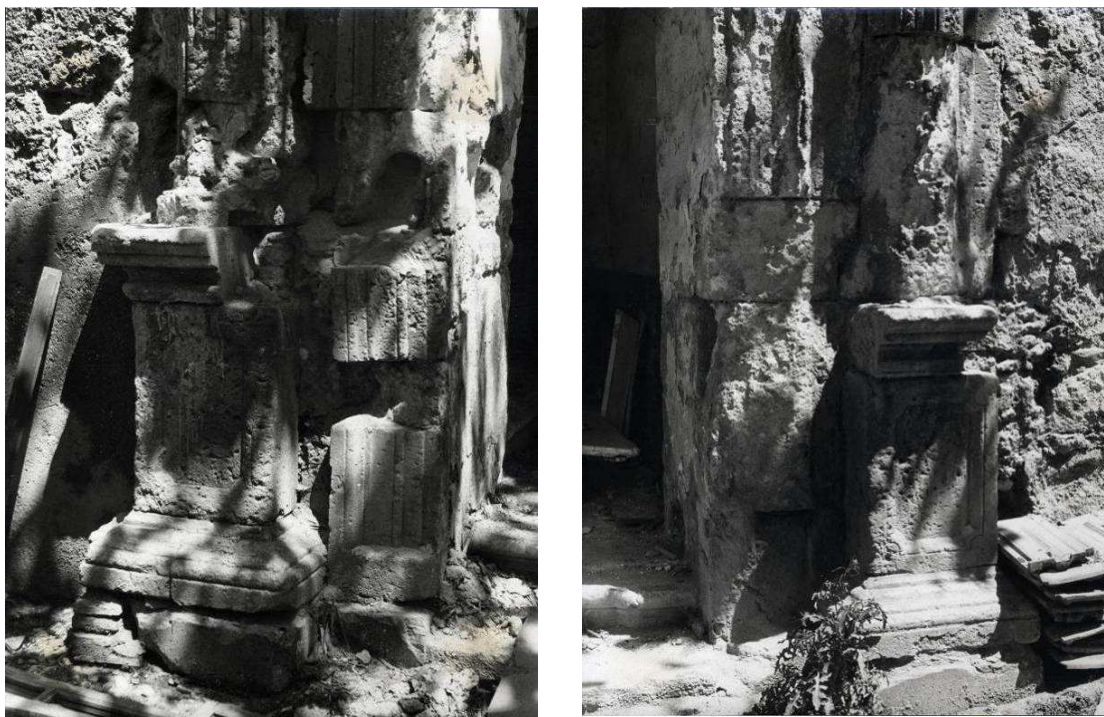
VISTAS DE LA PORTADA DE ACCESO A LA ESCALERA PRINCIPAL ANTES DE LA INTERVENCIÓN. (AGA.)

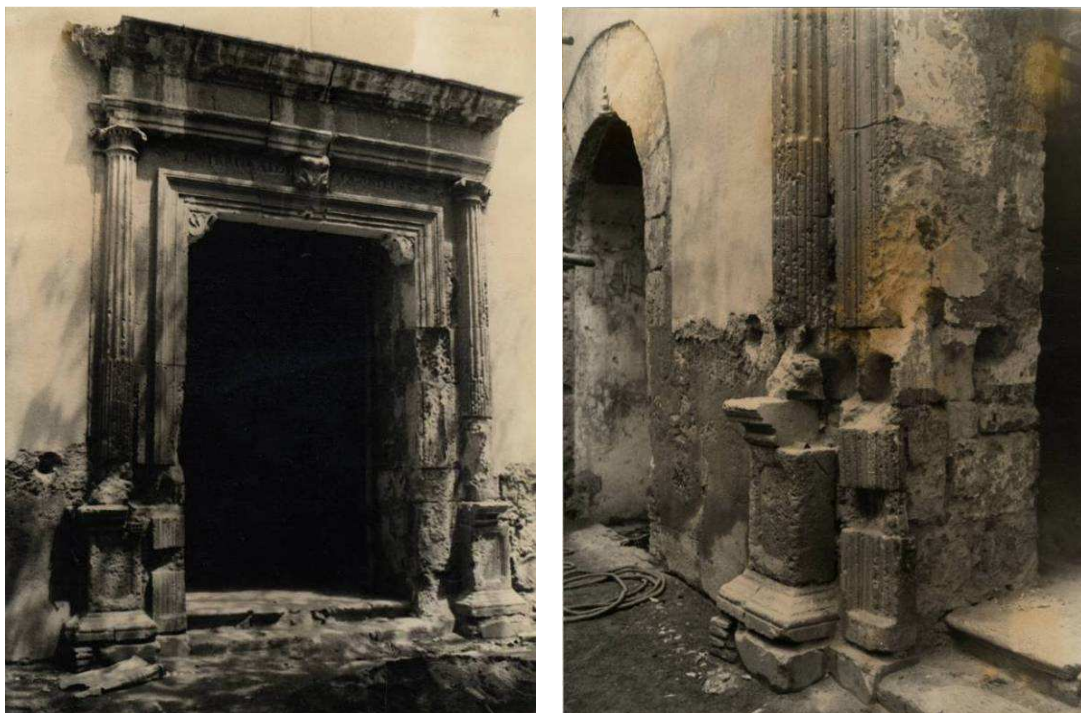
VISTAS DE LAS PORTADAS ANTES DE LA INTERVENCIÓN. (AGA.)

Tras no haberse podido ejecutar el año anterior la restauración de estas portadas, se recupera ahora dicho proyecto, desechándose en esta ocasión la propuesta de desmontar la portada principal completa. Los trabajos afectaban únicamente a la cantería de dichas portadas, ya que, como se vio anteriormente, se encontraban en muy malas condiciones, ya fuera por descomposición de la piedra, por la pérdida completa de sillares, o por reformas inadecuadas realizadas en el edificio a lo largo de los siglos.

Los trabajos consistirían en el saneado de las oquedades existentes y la colocación de nuevos sillares, que serían labrados de acuerdo con los originales, procediéndose a copiar cuidadosamente las molduras correspondientes. En el caso en que los sillares hubieran perdido en parte las molduras por desgaste, se procedería efectuando un relabrado general igualando toda la portada. Finalmente y con el objeto de destacar la labor en la sillería, se propone restaurar los muros situados junto a las jambas y dinteles para evitar futuros desperfectos<sup>731</sup>.

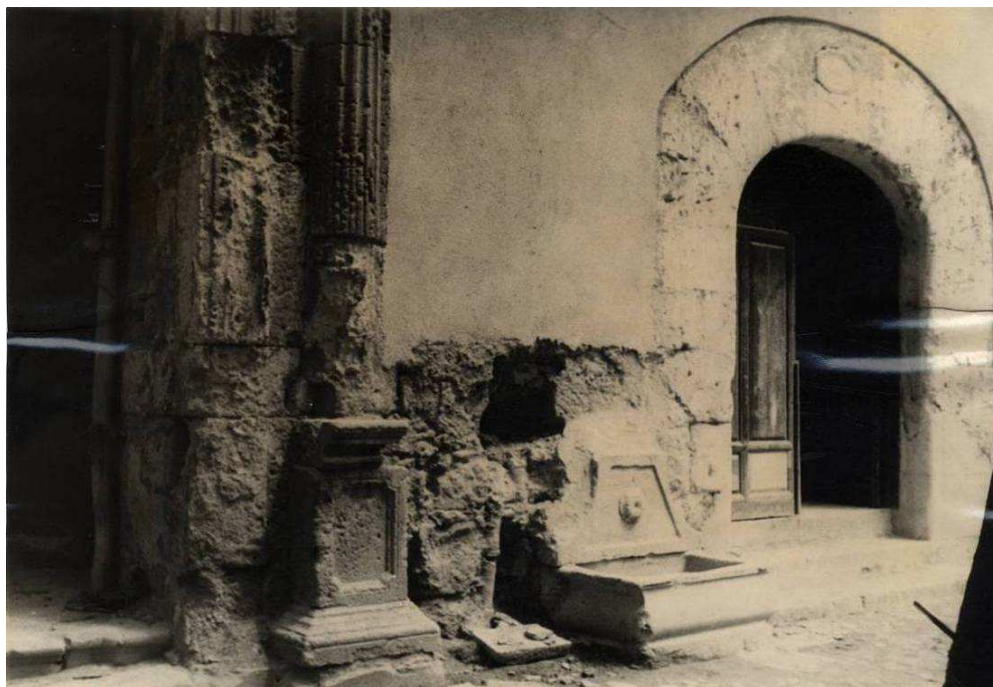
VISTAS DE LAS PORTADAS ANTES DE LA INTERVENCIÓN. (AGA.)

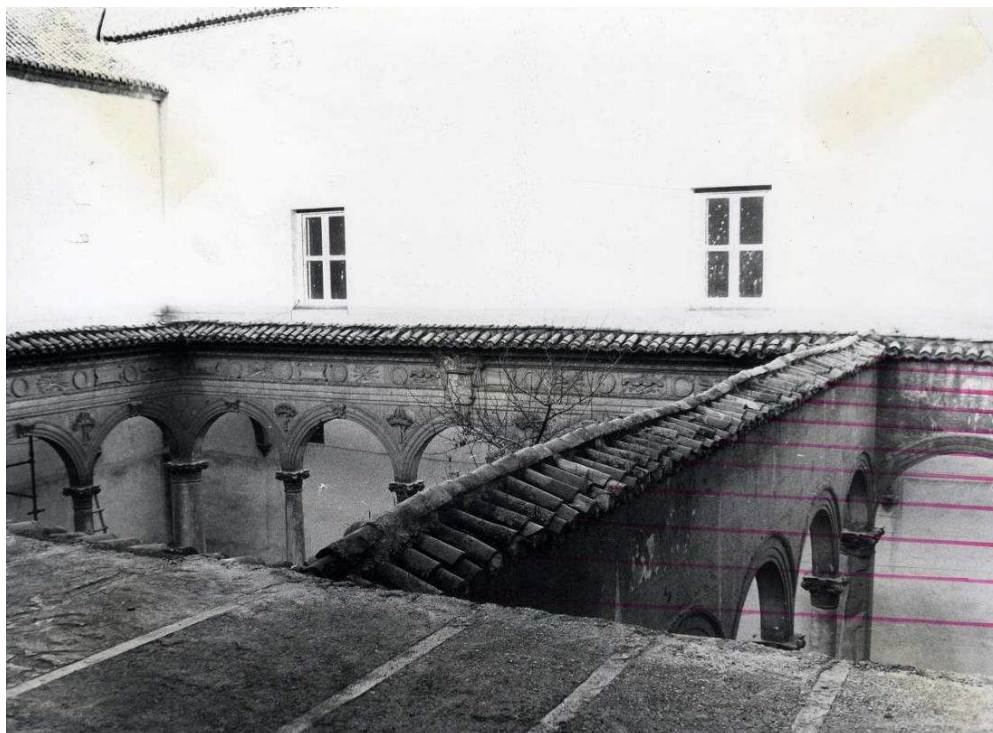
VISTA DE LA SOLUCIÓN DE FORJADOS PROPUESTA Y REPLANTEO DE LA GALERÍA NO CONSTRUIDA, REALIZADO POR EL PROPIO PRIETO. (AGA.)

hormigón, bovedillas y capa de comprensión, que no comprometerá la solución definitiva de techos de madera por la cara inferior y de un suelo de piedra por la cara superior». Es posible que la presentación de un proyecto de estas características y no otro más completo, estuviera condicionado por la marcha atrás en el proceso de instalación del complejo museístico en el edificio o bien por la decisión, quizás ya tomada en este momento, de ceder el edificio a la Universidad de Granada.

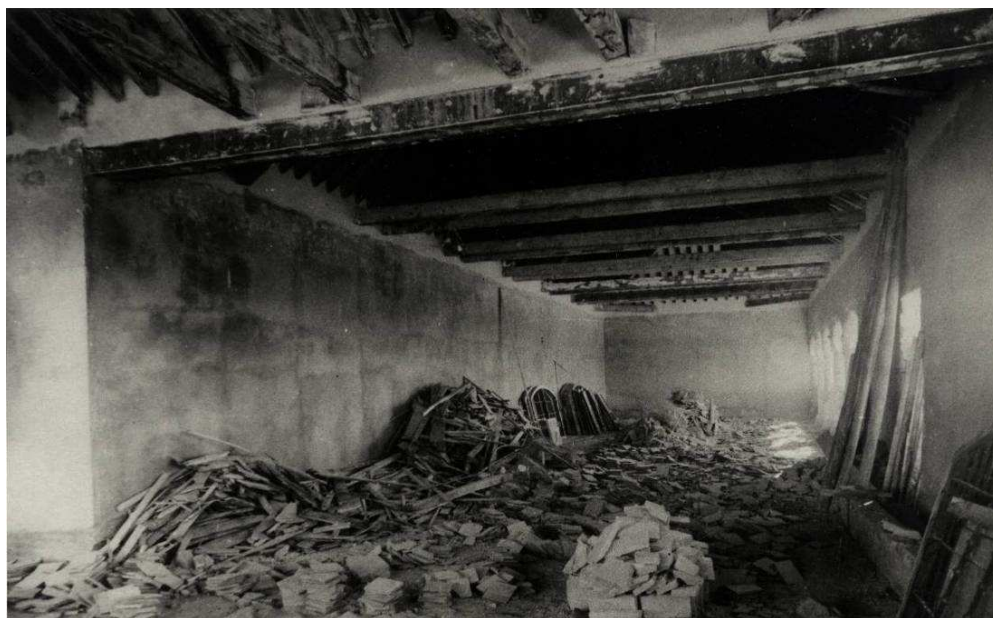
VISTA DE LA GALERÍA DE CONVALECIENTES EN EL TRANSCURSO DE LAS OBRAS. (AGA.)

El presente proyecto se refiere, por tanto, a las obras de terminación de las plantas 1ª, 2ª y 3ª de la nave norte y de la 3ª planta de la nave oeste (Convalecientes). Las unidades que se incluyen en el presupuesto se refieren a picados de paramentos y revestimientos de los mismos, colocación de pavimentos con solería de mármol y cerámicos, y nuevas carpinterías tanto en huecos exteriores e interiores, con restauración en la tercera planta de una parte del artesanado. Se instalarán además unos servicios de aseo en la tercera planta, para uso general de la zona. Igualmente se incluyen las instalaciones de fontanería y electricidad, pintura y vidriería, ascendiendo el presupuesto total a 4.512.361,29 Ptas.

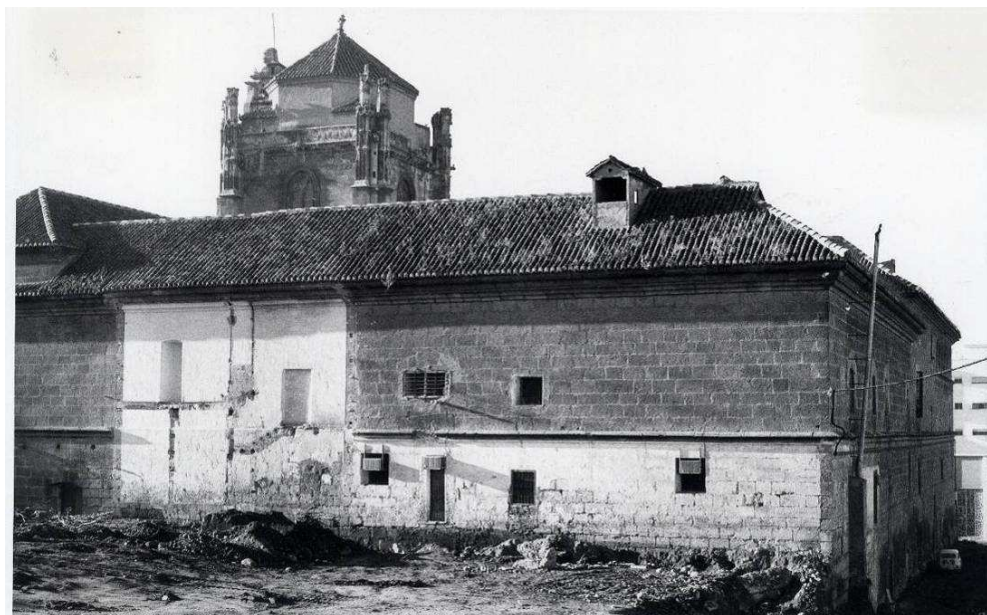
VISTA DE LA FACHADA ANTES DE LA INTERVENCIÓN. (AGA.)

La liberación de esta fachada permitió abrir nuevas ventanas. Una vez abiertos los nuevos vanos se acometió la restauración de la fachada propiamente dicha. Se picaron los revestimientos de mortero hidráulico y de yeso existentes sobre la fachada (252,50 m<sup>2</sup>); se repuso la sillería en mal estado y se labró con abujardado fino toda la sillería (928,00 m<sup>2</sup>). Además se restauró la cornisa ya que había partes completamente desaparecidas (37,00 ml). Se proyecta también la construcción de carpintería en madera de pino viejo en los huecos de la fachada (78,72 m<sup>2</sup>), con espesores, molduras y herrajes, semejantes al resto de los colocados en las fachadas ya restauradas. En este proyecto se invirtieron 4.999.443,41 Ptas.

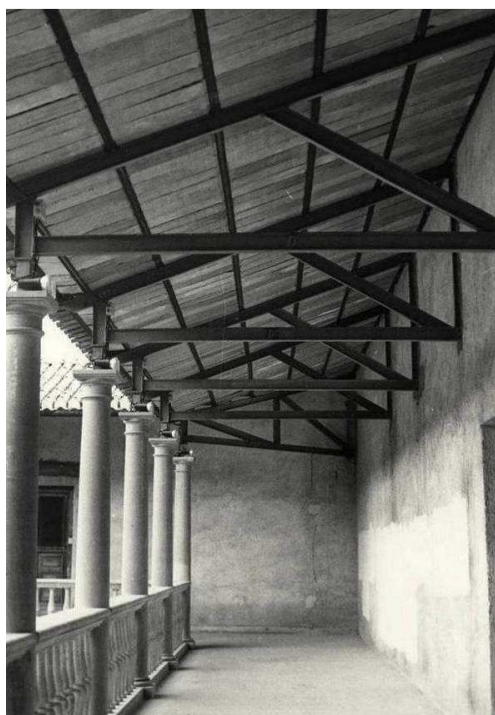
VISTAS DE LA GALERÍA SUPERIOR ANTES DE LA INTERVENCIÓN. (AGA.)

De momento nos ocuparemos del proyecto que afecta a las galerías del patio suroeste<sup>743</sup>, con un presupuesto consignado de 4.986.557 Ptas. Este patio, como ya se vio anteriormente, había sido ejecutado en dos fases: una primera en diciembre de 1969, en la que se construyeron los forjados de suelo de tres de las galerías superiores; y otra en 1972, en la que se construyó el forjado que faltaba y se edificaron los pórticos de columnas y la cubierta de tejas, sobre estructura de cerchas metálicas. Por falta de presupuesto, en esta última intervención, tanto la cara inferior de los forjados de suelo de la galería, es decir, los techos de las galerías de planta baja, como la cara inferior de la cubierta, quedaron sin revestir, quedando vistos los forjados de viguetas metálicas y bovedillas cerámicas, en el caso de la planta baja, y las cerchas metálicas, en el caso de la alta.

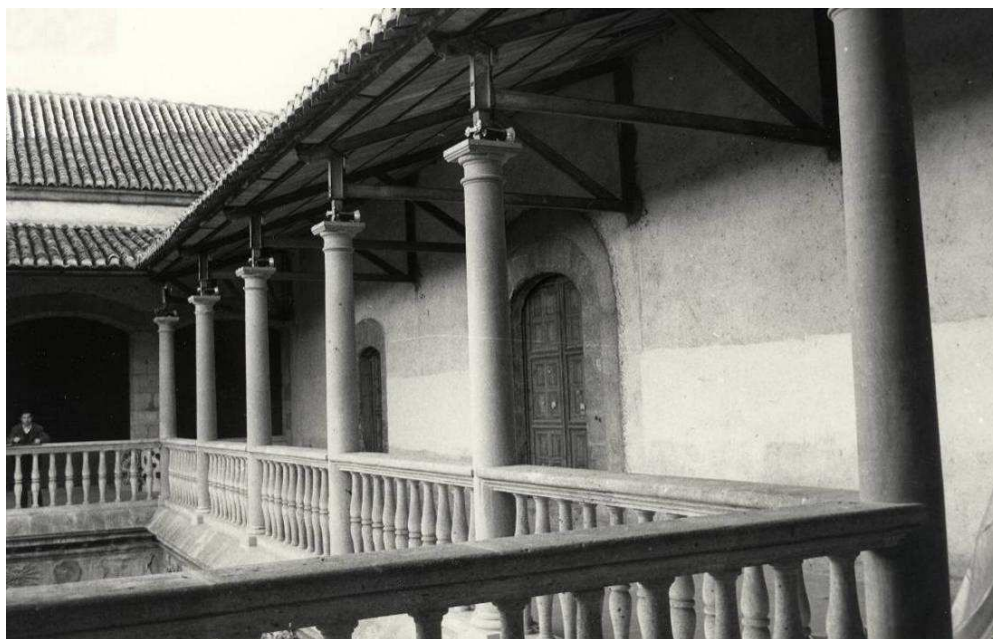
VISTA DE LA GALERÍA SUPERIOR ANTES DE LA INTERVENCIÓN. (AGA.)

Respecto a la obra planteada, consiste en revestir de madera la rastra perimetral de perfil metálico correspondiente a la cornisa, así como la construcción del techo de las galerías a base de vigas y tablazón de madera, formando un encasetonado. Para el diseño de los casetones, se tomará como muestra la modulación del techo de la galería alta del Palacio de Carlos V en la Alhambra, «*por tratarse de una arquitectura Renacentista similar*». Sobre las columnas se colocarán zapatas molduradas y el alero llevará canecillos, todo ello realizado con madera de pino de Flandes, de nueva construcción.

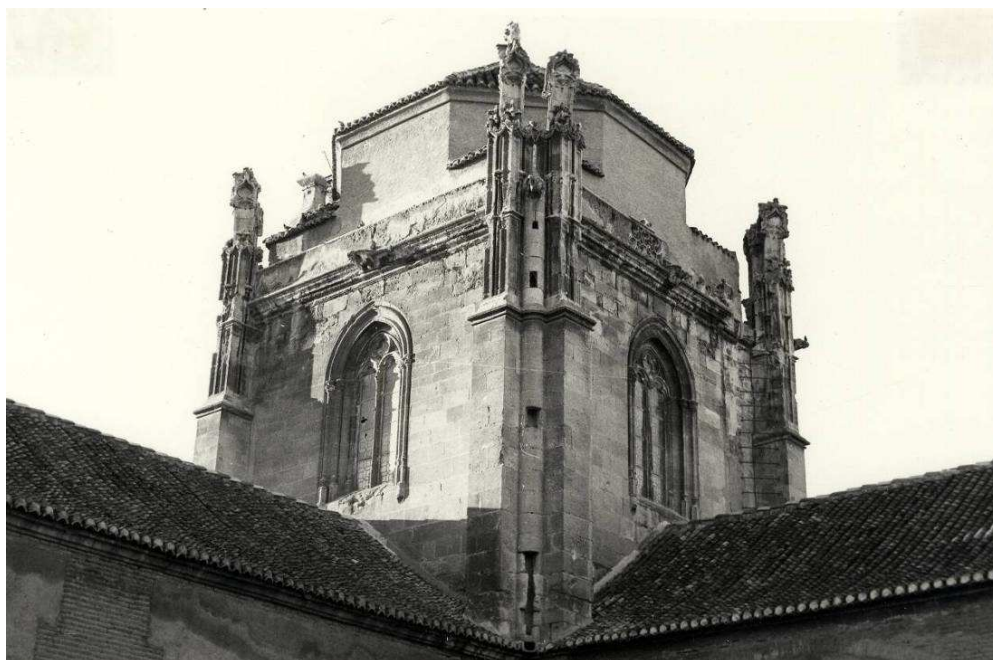
VISTA DEL CIMBORRIO ANTES DE SU RESTAURACIÓN. (AGA.)

El proyecto consiste en la consolidación y restauración de los muros y remates del cimborrio, muy descompuestos, y que revestían peligro de desprendimiento, sobre todo los ocho pináculos de piedra y la cartela que coronan el Monumento. Toda la cornisa estaba muy deteriorada. Sobre ella se levantaban unos antepechos de traza gótica, de los que sólo quedaban algunos restos muy deteriorados, pero que permitían proceder a su reconstrucción. En el frente sur, fue levantada a mediados del siglo XVIII, una espadaña o cartela con relieves de ladrillo, en el lugar que ocupaba el primitivo reloj de la torre. Sobre la cartela, a modo de remate, se erigió un gran escudo de piedra. La cartela, realizada íntegramente en fábrica de ladrillo se hallaba en estado de descomposición.

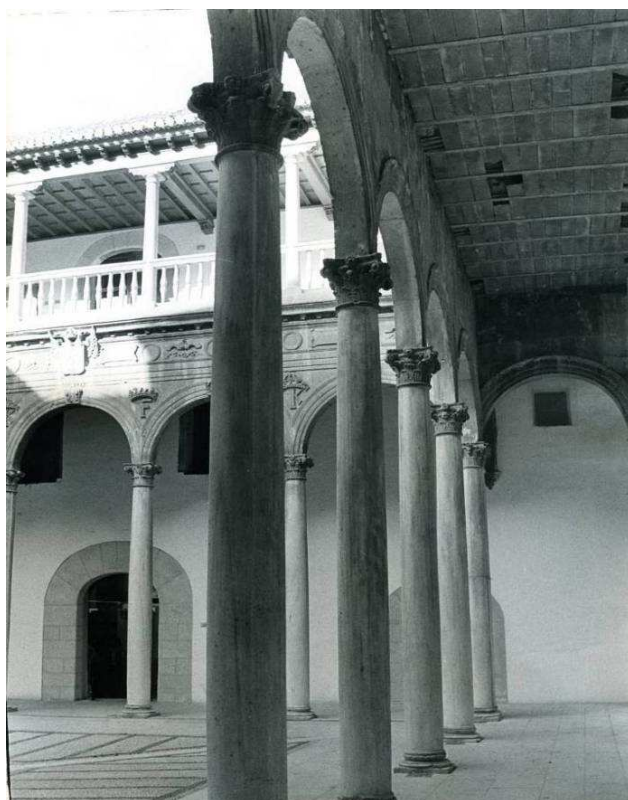
VISTA DE LA GALERÍA ANTES DE LA INTERVENCIÓN. (AGA.)

Con un presupuesto de 9.815.901 Ptas., los arquitectos acometen esta última fase, como continuación de las obras iniciadas el año pasado. En esta ocasión se proyecta, siguiendo el mismo criterio que la vez anterior, la construcción del lateral este de la galería alta, y la totalidad del techo de las galerías de planta baja.

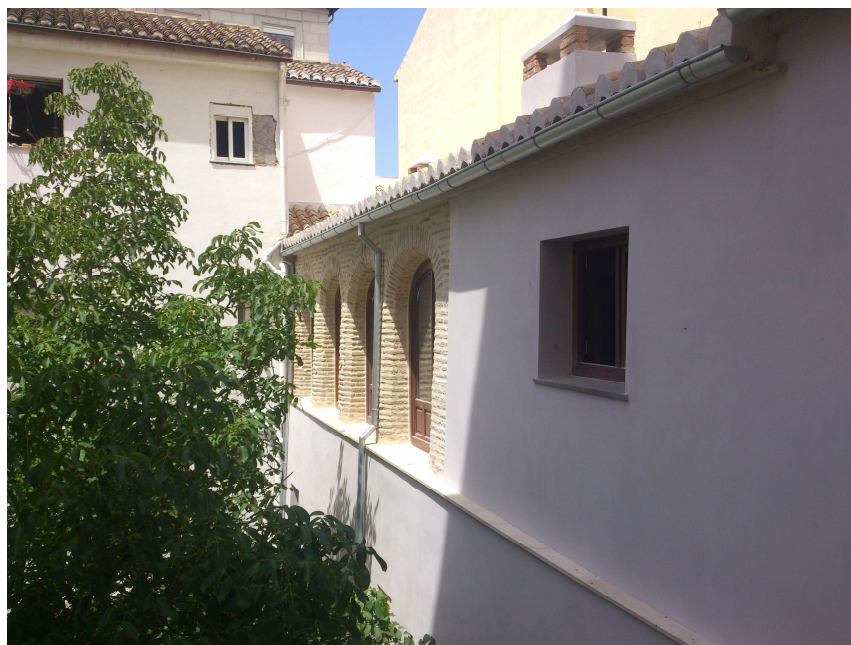
LOGGIA RENACENTISTA DE LA ANTIGUA CASA DE LA TERCIA HACIA EL PATIO, RECUPERADA TRAS LA INTERVENCIÓN DE REHABILITACIÓN DEL EDIFICIO (PROYECTO: FERNANDO ACALE)

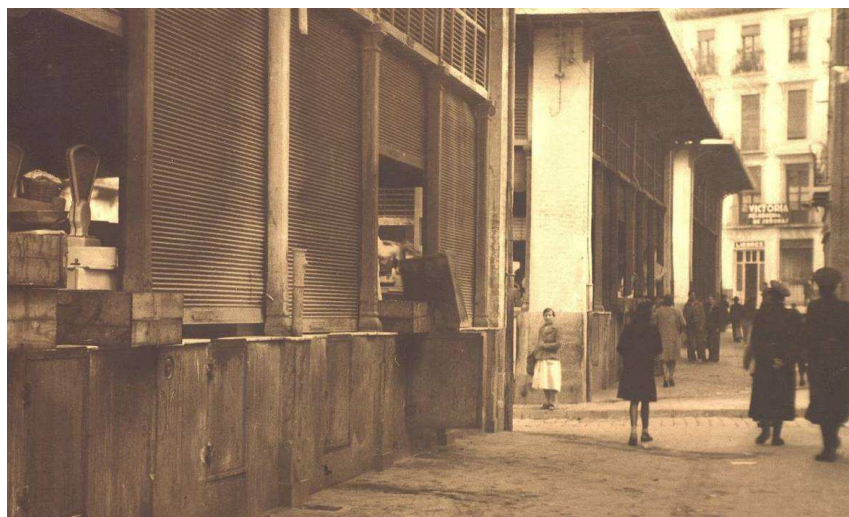
VISTA DEL MERCADO DE LA PESCADERÍA, 1940. AHMG.

Aunque en el proyecto de alineaciones de Cecilio Díaz de Losada, aprobado en julio de 1872, quedaba implícito el diseño del futuro Mercado de la Pescadería, no será hasta 1878 cuando el Ayuntamiento encargue al arquitecto el proyecto arquitectónico de los tres nuevos mercados de la ciudad<sup>828</sup>: San Agustín, Capuchinas y Pescadería. Se desconoce el diseño exacto del nuevo edificio proyectado, ya que no se conservan planos del mismo. Se sabe que contaba con dos naves correlativas, separadas por el trazado de la calle Marqués de Gerona. La longitud total de las dos naves era de 62,65 m y la anchura de 6,70 m<sup>829</sup>.

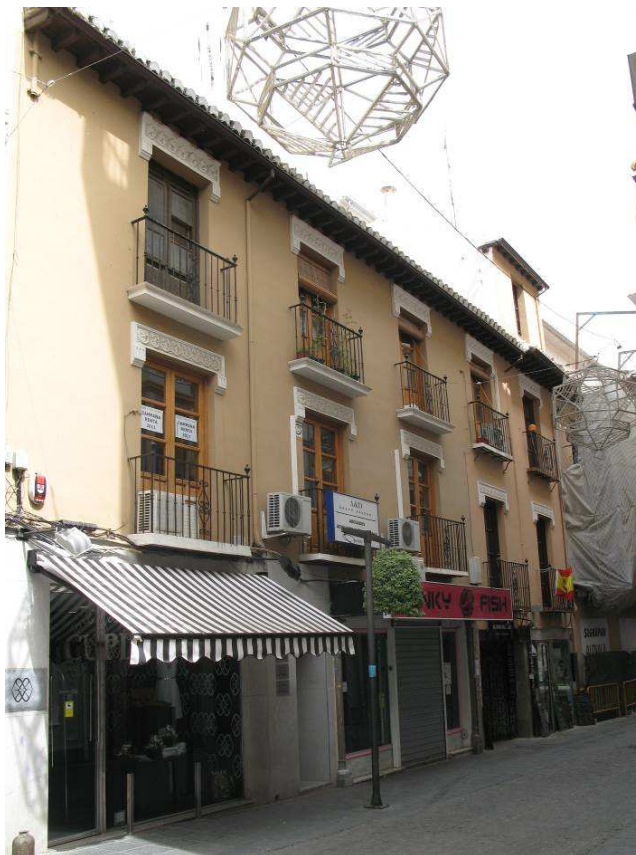
IMAGEN ACTUAL DEL EDIFICIO

Se desconoce en qué momento se regulariza la finca. Actualmente las casas de Ubis, Clavero, Gómez y Escobar están demarcadas con el nº 52 de la calle Mesones y cuentan con un único portal de entrada, en régimen de división horizontal. El edificio se encuentra completamente rehabilitado y externamente presenta una imagen homogénea, a pesar de que la parte correspondiente a Escobar tiene un alero diferente al resto y cuenta con una altura más. Los edificios correspondientes a Trapero y Urrutia fueron demolidos y en su solar se está construyendo actualmente un nuevo inmueble.

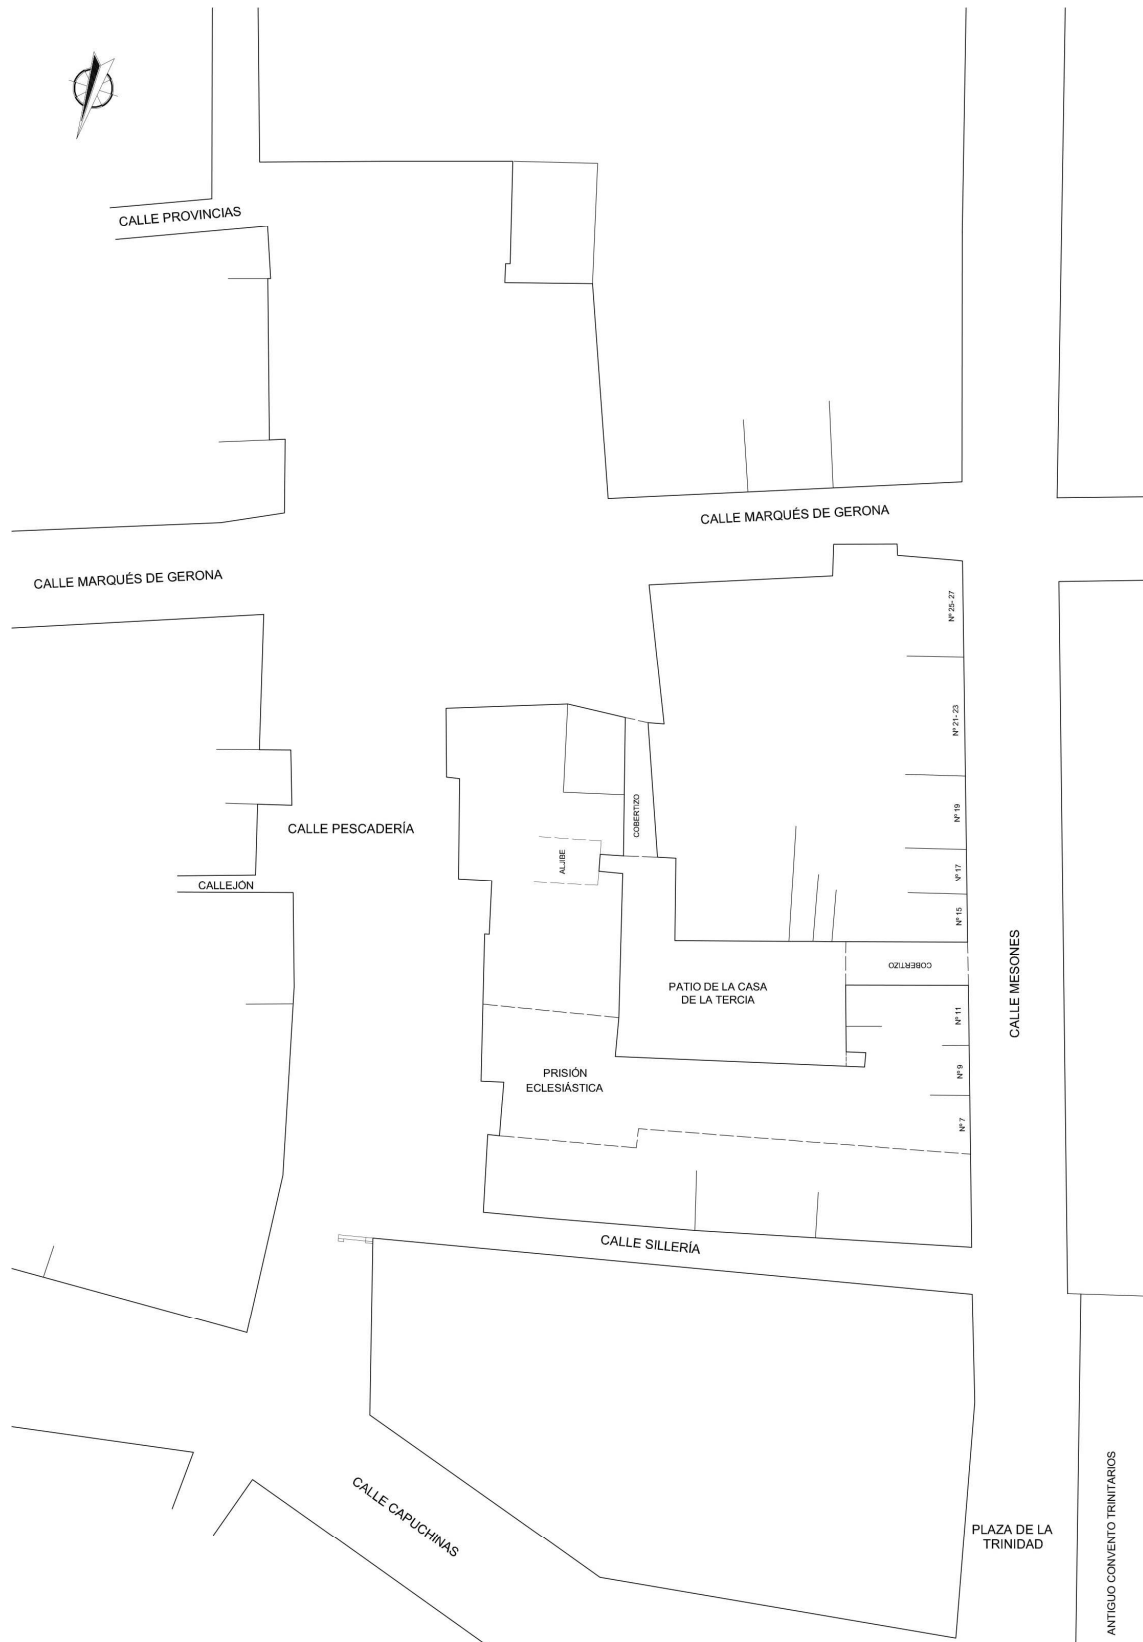
PLAZA PESCADERÍA  
03

SITUACIÓN DEL ENTORNO DE LA PLAZA PESCADERÍA EN 1881

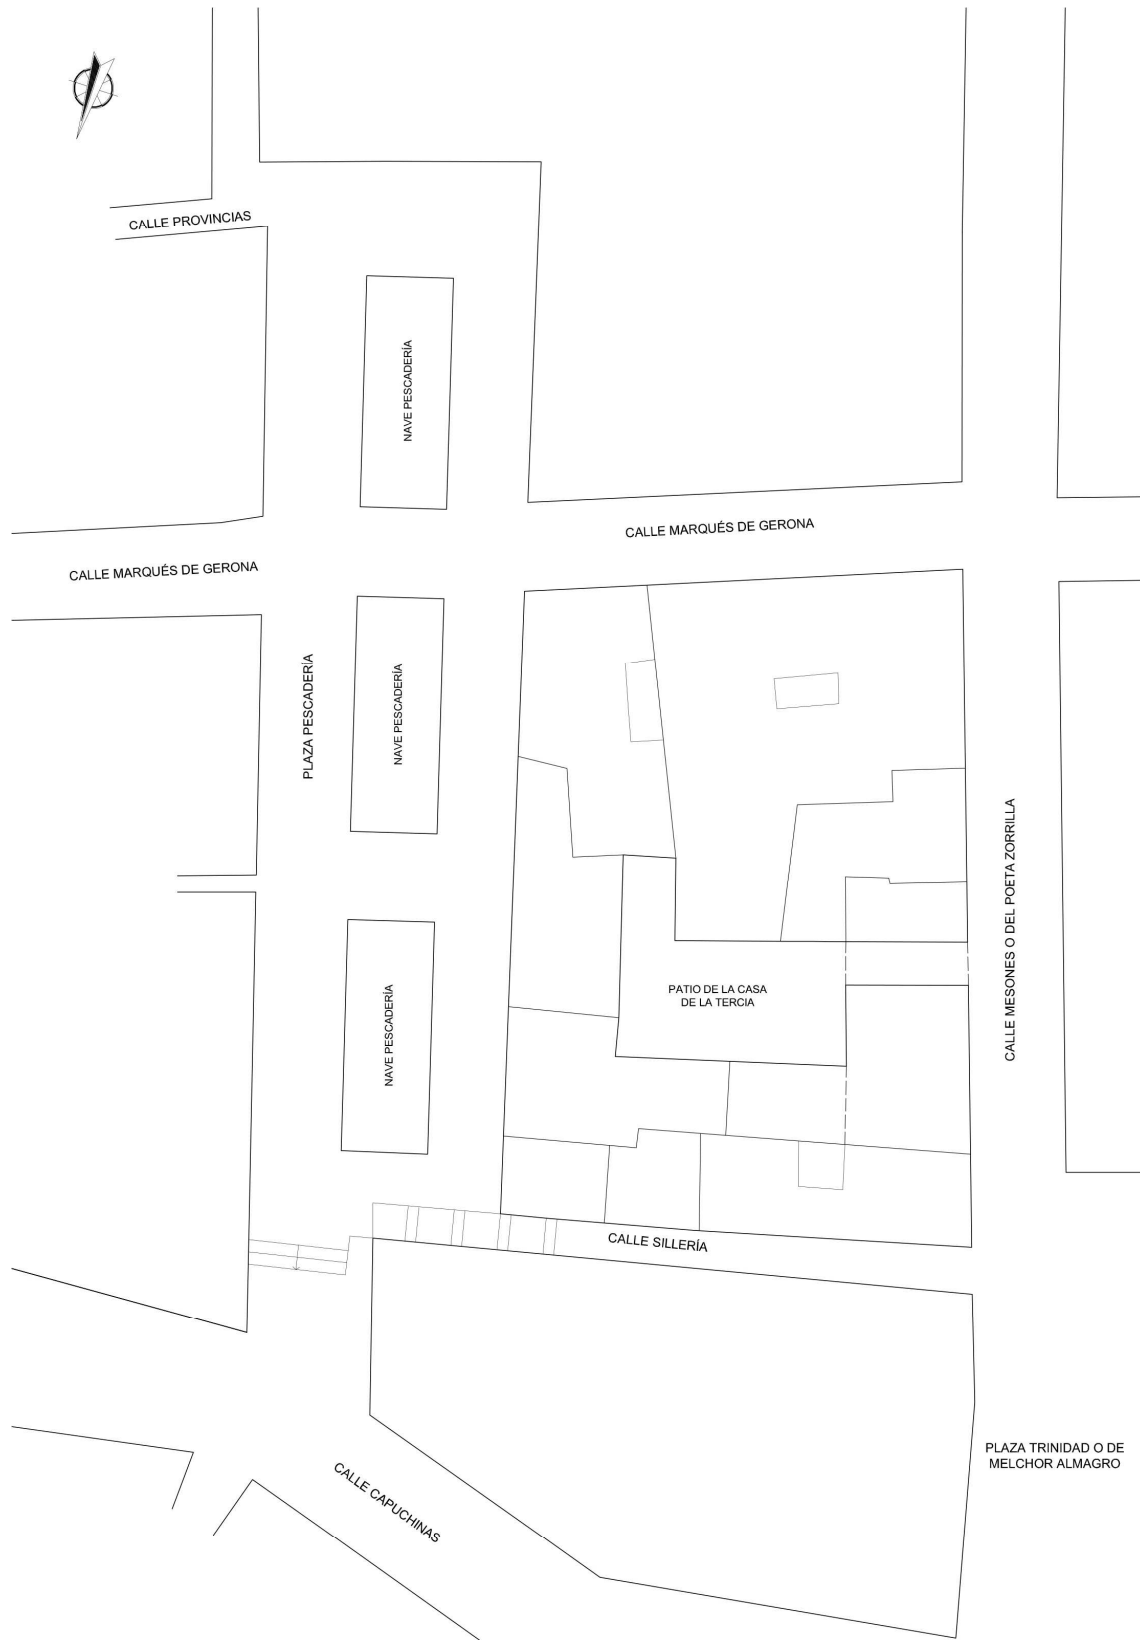
PLAZA PESCADERÍA  
04

SITUACIÓN DEL ENTORNO DE LA PLAZA PESCADERÍA EN 1909
