# METODOLOGÍA PARA EL ANÁLISIS HISTÓRICO- CONSTRUCTIVO EN EDIFICIOS GRANADINOS

TESIS DOCTORAL

UNIVERSIDAD DE GRANADA

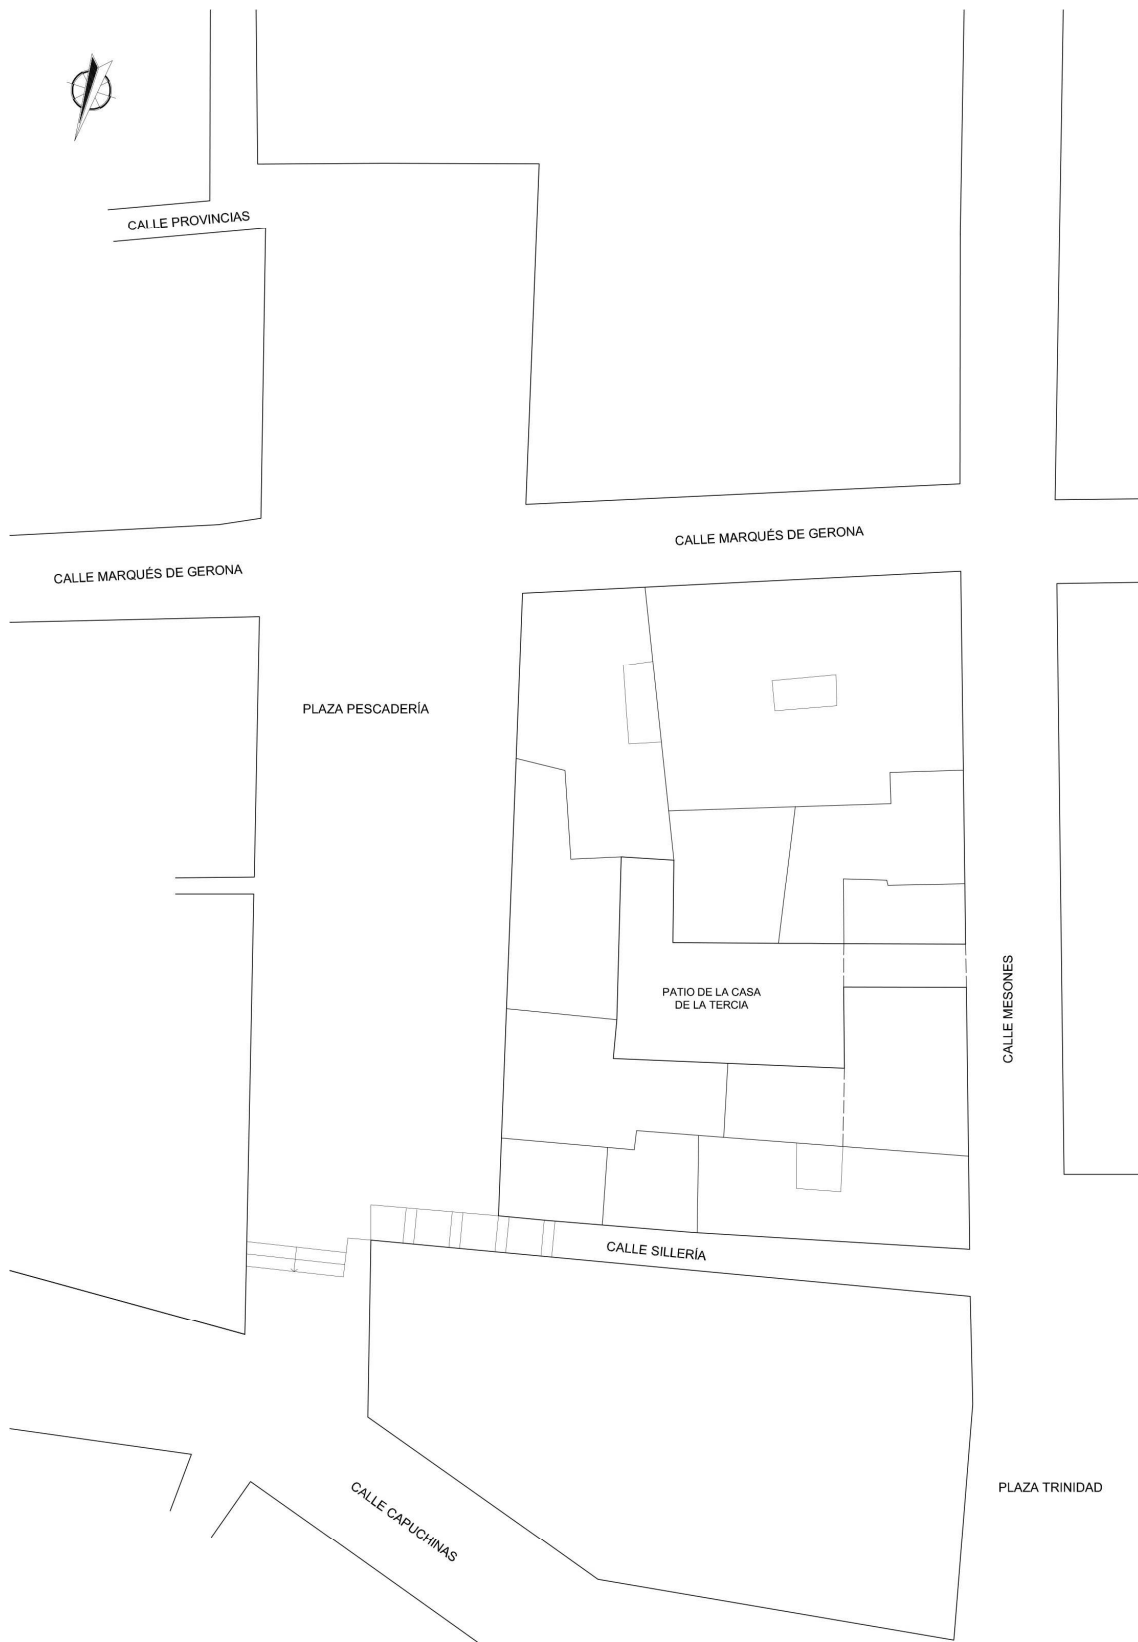
PLAZA PESCADERÍA  
05

SITUACIÓN ACTUAL DEL ENTORNO DE LA PLAZA PESCADERÍA
