Materiales, técnicas y procedimientos en la decoración arquitectónica. Aplicaciones a la conservación y restauración de las yeserías del Patio de las Doncellas. Real Alcázar de Sevilla.

Ana Isabel Calero Castillo
Universidad de Granada, 2016

MEMORIA PRESENTADA PARA OPTAR AL GRADO DE DOCTOR CON MENCIÓN
INTERNACIONAL.

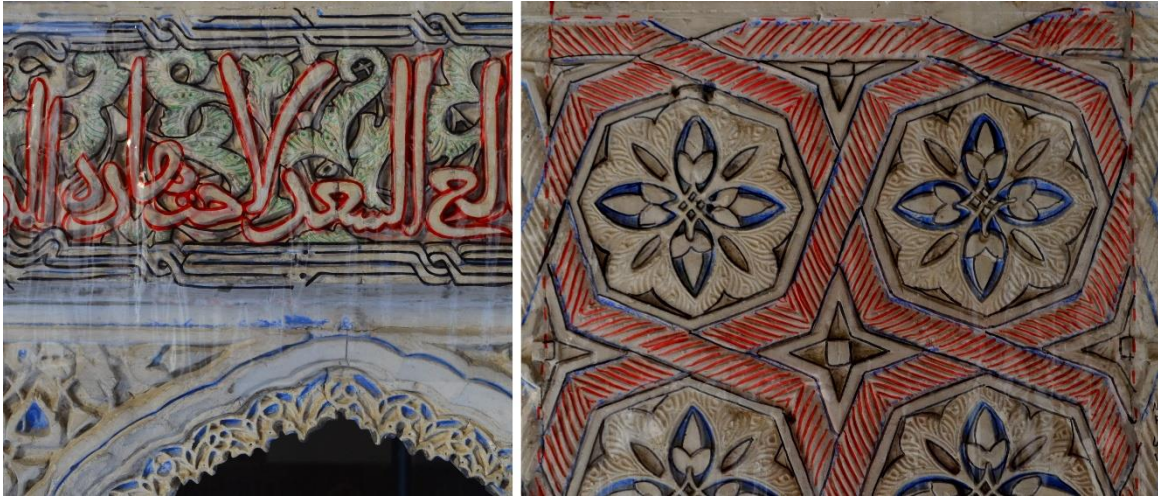
De forma paralela a la documentación fotográfica se han realizado calcos directos de la superficie de algunos módulos decorativos, así como de la toma de medidas de los mismos. Estos calcos se han realizado directamente sobre el paramento interponiendo film transparente señalando con rotuladores de tinta indeleble, los datos de interés. El atractivo de este método de documentación frente al que se puede obtener directamente de una fotografía (calco digital de una fotografía) es que el natural ofrece en este tipo de intervenciones un acercamiento y posibilidad de información y detalle que no se consiguen de otra manera. A esto se une la documentación de la impronta directa de la imagen original de la obra evitando las deformaciones o errores que en ocasiones nos inducen otros métodos de documentación. Su realización *in situ* permite señalar en ellos información importante como líneas de unión entre placas, líneas incisas, restos de policromía, alteraciones; así como otro tipo de detalles que pueden pasar desapercibidos en una visión más general [Fig. 1].

Figura. 1. Detalle de dos calcos realizados in situ con el objetivo de reflejar la decoración de la puerta pequeña o de escape.

Figura 1. Detalle de dos calcos realizados in situ con el objetivo de reflejar la decoración de la puerta pequeña o escape.

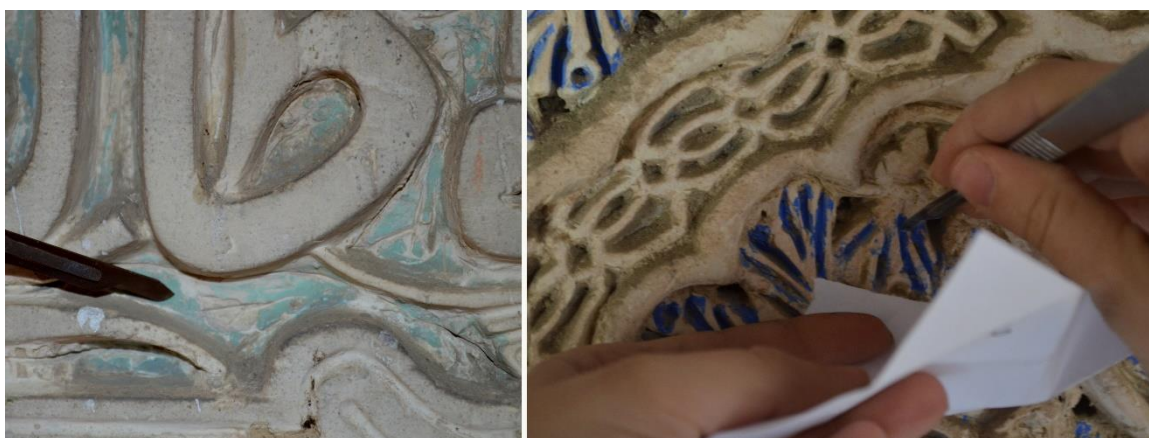
Así, las muestras seleccionadas para su estudio han sido un total de 155 a las que se les asignó un código alfanumérico representativo de su localización en el conjunto palatino con tres niveles de denominación. **PD-Y-X**. La primera sigla corresponde a su localización dentro del Real Alcázar de Sevilla **PD** (Patio de las Doncellas). En segundo lugar se define el tipo de revestimiento estudiado **Y** (Yeserías), y en tercer lugar el número identificativo de muestra **X** (Número de muestra). El mayor número de muestras se ha concentrado en la puerta de acceso al Salón del Techo de Carlos V puesto que es la zona donde se puso de manifiesto la existencia de un mayor número de estratos conservados [Fig. 2].

Figura 2. Imágenes de la toma de muestra efectuada en el paramento.

Figura 2. Imágenes de la toma de muestra efectuada en el paramento.

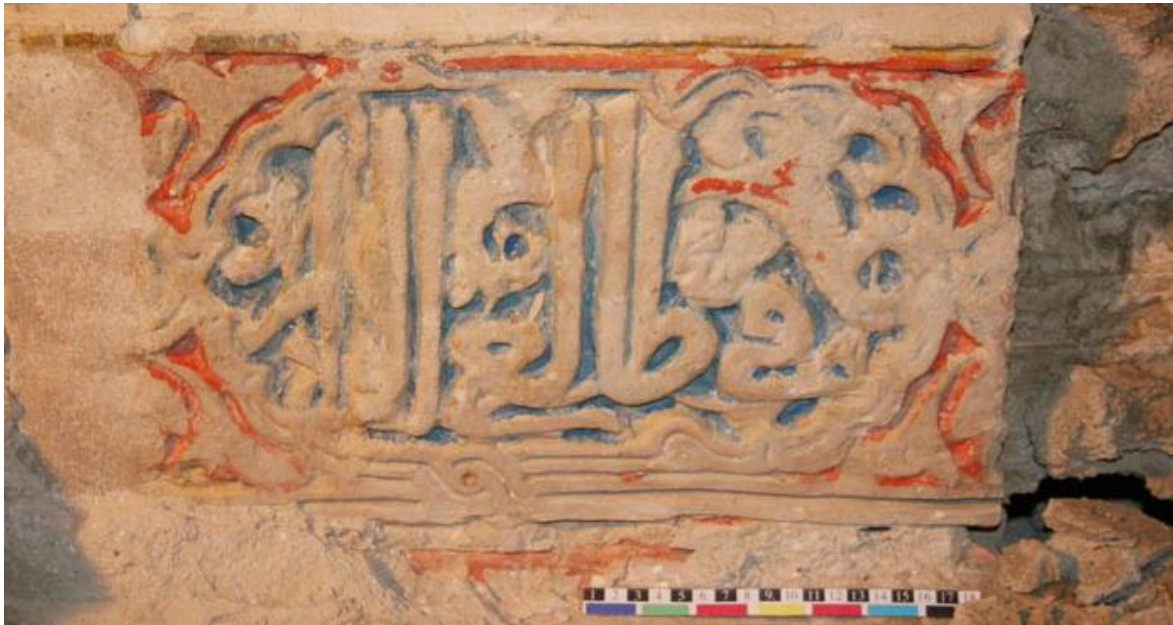
laterales de la fachada del palacio. En esta zona, las policromías conservadas son de un gran interés porque se pensó que debían contener únicamente los materiales originales, ya que al no estar visibles no se han visto afectadas por procesos de restauración [Fig. 3].

Figura 3. Aspecto del fragmento de yesería hallado en el camaranchón tras su limpieza.

Figura 3. Aspecto del fragmento de yesería hallado en el camaranchón tras su limpieza.

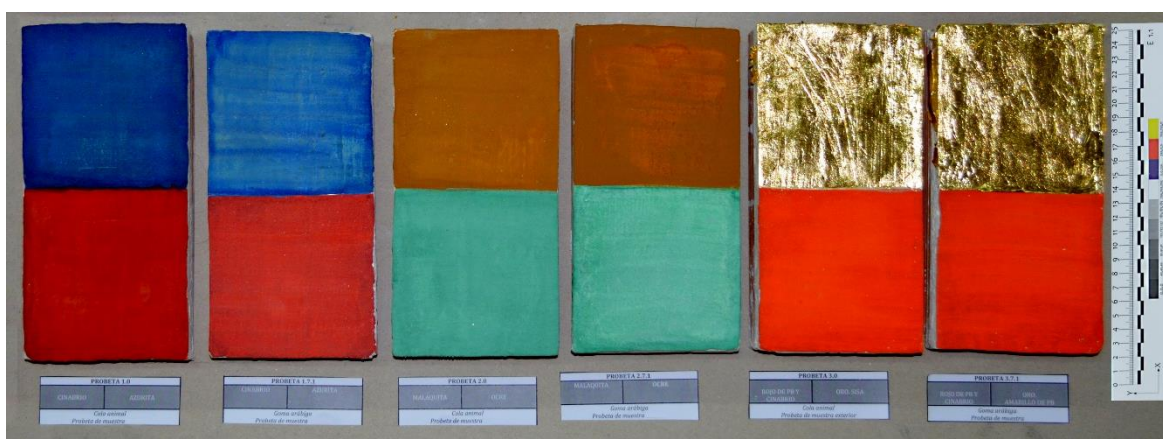
ISO *International Organization for Standardization*. Dado que la superficie de los soportes cerámicos utilizados de base era bastante extensa (Ladrillo tipo1:23,5 x 11,5x 2,7cm; Ladrillo tipo2: 21x10 x2,7cm) se ha decidido aplicar dos acabados cromáticos por soporte, con el objetivo de facilitar su manipulación debido al elevado número de probetas de ensayo [Fig. 4].

Figura 4. Imagen de algunas de las probetas identificativas de los materiales históricos sometidas a ensayo. En ella puede observarse la aplicación de dos acabados cromáticos por probeta de yeso.

Figura 4. Imagen de algunas de las probetas identificativas de los materiales históricos preparadas para el ensayo. En ella puede observarse la aplicación de dos acabados cromáticos por probeta de yeso.

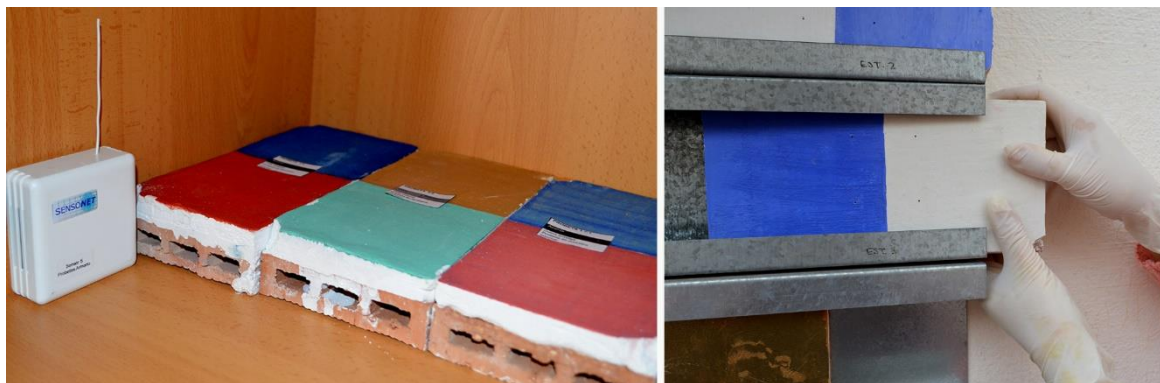
los correspondientes informes. Por otra parte, las probetas sometidas a envejecimiento interior han sido controladas por los sensores descritos de humedad y temperatura a través de un dispositivo portátil colocado en el laboratorio de investigación (Calero-Castillo *et al.*,2015b) [Fig. 5].

Figura 5. Izquierda. Control de las probetas conservadas en laboratorio. Derecha. Retirada de las probetas tras el ciclo de envejecimiento exterior.

Figura 5. Izquierda. Control de las probetas conservadas en laboratorio. Derecha. Retirada de las probetas tras el ciclo de envejecimiento exterior.

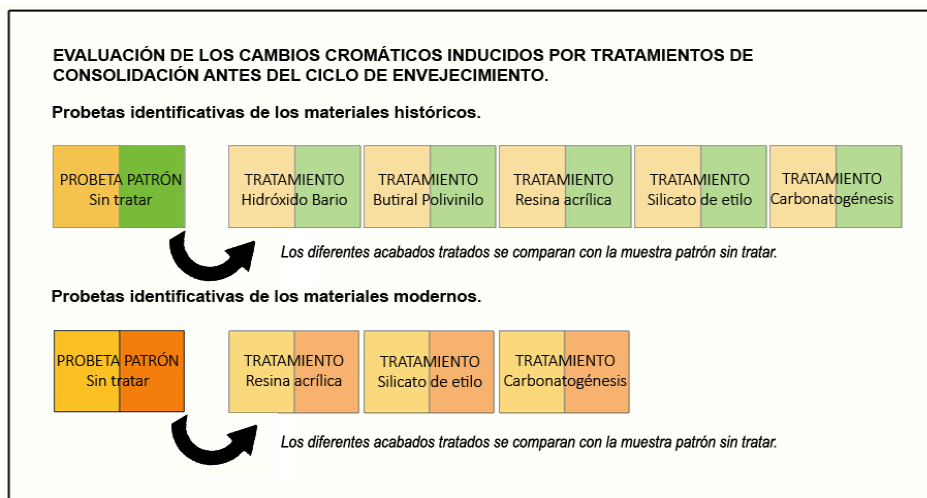
tratamientos, y por otra, identificar los consolidantes que generan más cambios desde el punto de vista colorimétrico [Fig. 7].

Figura.7. Esquema ilustrativo de la evaluación de los cambios cromáticos antes del ciclo de envejecimiento.

Figura 7. Esquema ilustrativo de la evaluación de los cambios cromáticos inducidos por tratamientos de consolidación antes del ciclo de envejecimiento.

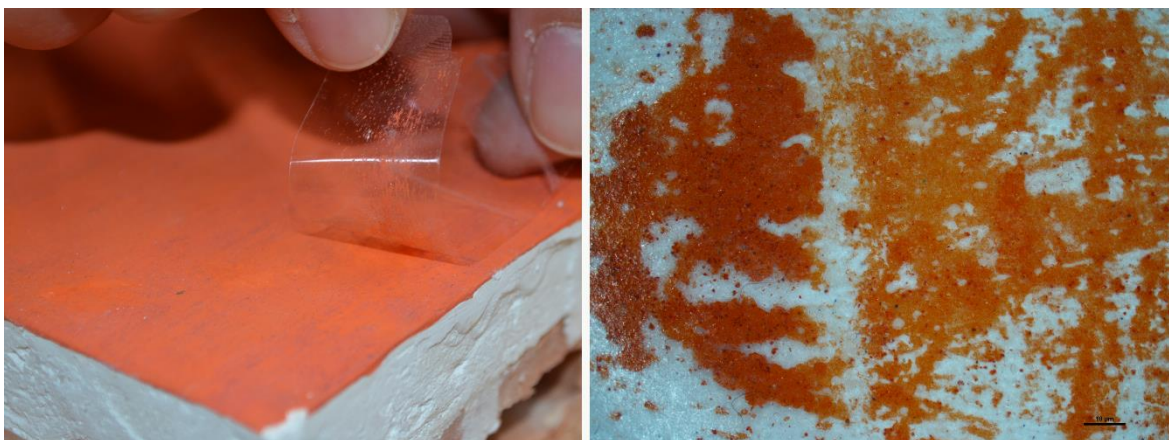
La instrumentación utilizada para la medición ha sido: plato de contacto de policarbonato, esponja de contacto, jeringas de plástico de 10cc con una aguja de diámetro de 0,9mm, agua destilada, papel secante, cronómetro y balanza de precisión. Estas mediciones se han llevado a cabo sobre una selección de probetas identificativas, que en este caso concreto han sido la serie de probetas policromadas con azurita y aglutinadas con cola animal, goma arábiga y aceite de linaza con los diferentes tratamientos. Como queda referido en la norma se han realizado tres mediciones de cada probeta ensayada para establecer un valor medio de los resultados obtenidos. Una vez calculados los valores medios, se han elaborado las gráficas correspondientes que han contribuido a facilitar la interpretación de los resultados obtenidos [Fig. 10].

Figura 10. Forma de aplicación del método de la "spugna di contatto". Izquierda. Impregnación de la esponja con la cantidad de agua destilada determinada. Derecha. Aplicación de la esponja sobre la superficie.

Figura 10. Forma de aplicación del método de la “spugna di contatto”. Izquierda. Impregnación de la esponja con la cantidad de agua destilada determinada. Derecha. Aplicación de la esponja sobre la superficie.

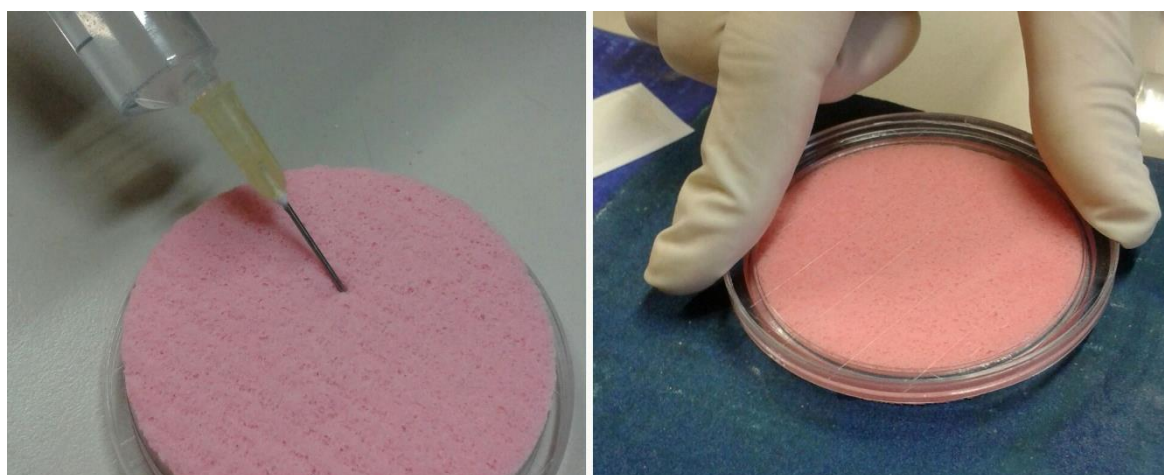
Figura 11. Método de ensayo de resistencia a la adhesión. Izquierda. Aplicación de la cinta adhesiva y retirada. Derecha. Imagen realizada con microscopía estereoscópica de los resultados obtenidos para su valoración.

Uno de los métodos de ensayo que más información aportan en este tipo de investigaciones es el de la resistencia a la adhesión de la capa pictórica. La aplicación de este ensayo ha tenido como objetivo principal comprobar el estado de la capa pictórica tras el ciclo de envejecimiento. Gracias a la aplicación de este método y, a la comparación de los resultados obtenidos, se puede establecer la cantidad de pigmento débilmente adherido a la superficie policromada procedente de la degradación de uno o más de sus materiales constituyentes. El procedimiento aplicado ha consistido en la utilización de dos tipos de cinta adhesiva sobre dos fondos de color lo que ha permitido valorar todos los acabados policromos con las mismas condiciones de ensayo (cinta adhesiva transparente sobre fondo de cartulina negro y cinta adhesiva de doble cara sobre fondo blanco). De acuerdo con la norma ISO 4628(ISO 4628-6:2011) *Paints and varnishes. Evaluation of degradation of coatings. Designation of quantity and size of defects, and of intensity of uniform changes in appearance. Part 6: Assessment of degree of chalking by tape method*. La evaluación de la información obtenida se ha realizado inmediatamente después a la aplicación del ensayo. Los resultados extraídos se han estudiado en profundidad con la ayuda de un microscopio estereoscópico NIKON SMZ 1000 que ha permitido valorar y cuantificar de manera visual las pérdidas de pigmento que se producían en cada uno de los acabados cromáticos estudiados. Se han realizado imágenes digitales gracias a la cámara que lleva incorporada el dispositivo (DS-U3 Digital Camera) [Fig. 11].

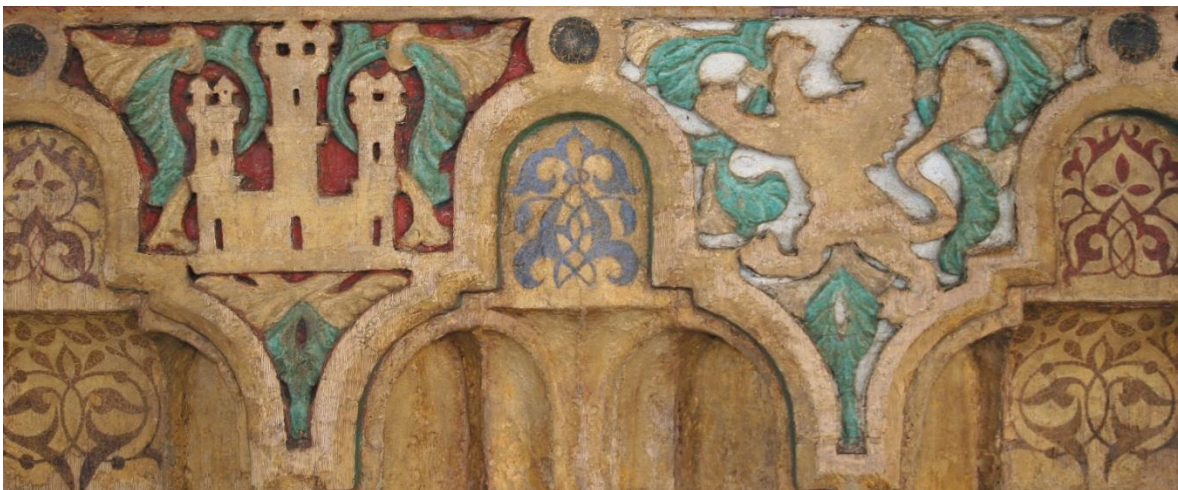
Este gran alero, que remata y protege la portada, presenta un arrocabe con tres bandas separadas y con otras tantas tocaduras. Entre la decoración, destacan bandas epigráficas y ataurique así como emblemas heráldicos con escudos de León, Castilla y de la Banda. Las galerías de la planta superior en los laterales, como ya hemos comentado son obra de los reyes católicos y están organizadas con la composición “tripartita común de los pórticos andalusíes con gran vano central y triples arcos a ambos lados” (Almagro Gorbea *et al.*, 2010, p. 13). Las albanegas del arco central se decoran con atauriques, mientras que los vanos triples que se sitúan a ambos lados, están decorados con yeserías que presentan una decoración *en sebka* con fondo de ataurique (Almagro Gorbea *et al.*, 2010). Con la colocación de esta portada se rompe el tradicional esquema arquitectónico musulmán en el que se evitaba de forma radical que, desde el exterior pudiera verse el interior de cualquier vivienda, en este caso la fachada del palacio (Almagro Gorbea, 2007b) [Fig. 16, Fig.17].

Figura 16. Imagen de detalle tras la intervención de restauración de una zona del alero donde se representan emblemas heráldicos y una delicada decoración pintada.

Figura 16. Imagen de detalle tras la intervención de restauración de una zona del alero donde se representan emblemas heráldicos y una delicada decoración pintada.

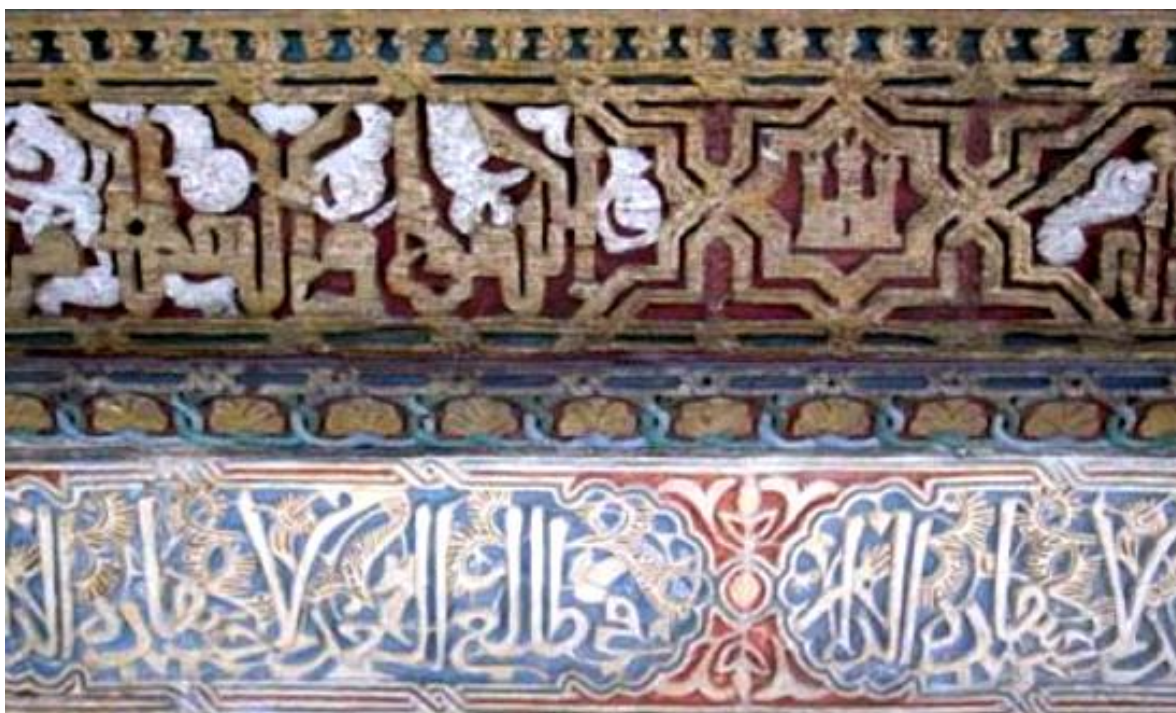
Figura 17. Detalle del lateral derecho donde puede comprobarse tanto la decoración en madera como en yeso representada.

Figura 17. Detalle del lateral derecho donde puede comprobarse tanto la decoración en madera como en yeso representada.

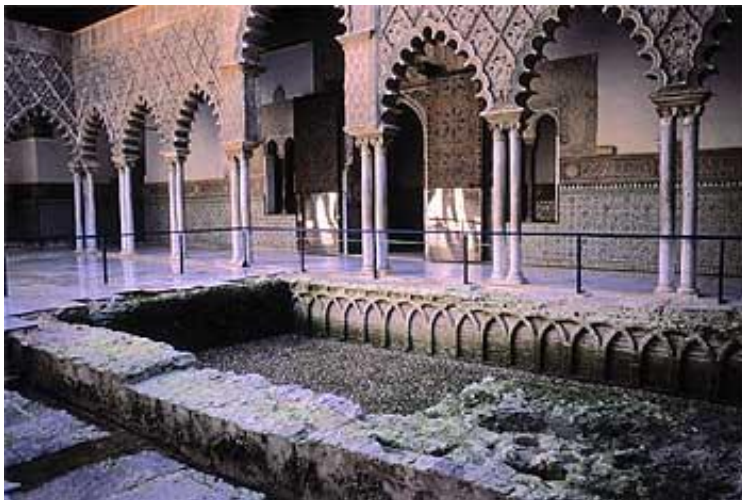
La excavación del Patio de las Doncellas en el año 2002, así como su recuperación definitiva en el año 2004, ha permitido conocer la disposición arquitectónica original del patio, que presentaba un “jardín rehundido dispuesto en dos espacios simétricos que quedaban separados por una alberca longitudinal rematada en sus extremos en forma de T. La zona ajardinada estaba situada casi a un metro de profundidad, bordeada por muretes con decoración de arcos de medio punto entrecruzados con fondo ciego realizados en ladrillo” Esta original disposición del patio, cuyo desarrollo longitudinal de la alberca es típicamente nazarí, no se pensó para la vida de la corte, sino para el disfrute personal del monarca (Almagro Gorbea, 2007b, p.276) [Fig. 18].

Figura 18. Excavación arqueológica efectuada en el Patio de las Doncellas gracias a la cual se ha recuperado la disposición del Patio Mudéjar.³⁰

Figura 18. Excavación arqueológica efectuada en el Patio de las Doncellas gracias a la cual se ha recuperado la disposición del Patio Mudéjar.

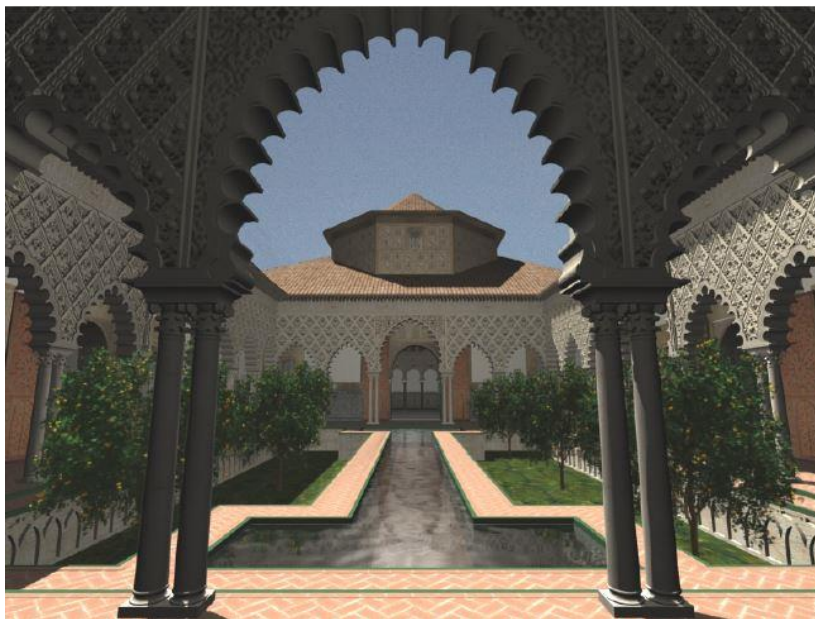
Formalmente, en su origen, el patio estaría organizado como un rectángulo de 21x15m., rodeado por cuatro galerías de 3,25m de ancho, de siete arcos en los lados mayores y cinco en los menores, solución que se circunscribe en la arquitectura andalusí al Patio de los Leones de la Alhambra, además de en este (Tabales Rodríguez, 2005). En el centro de cada uno de los lados, el arco central es de mayores dimensiones y daba acceso a las estancias que circundan el patio (con excepción del muro del palacio gótico) (Fernández Aguilera, 2012). Las arquerías polilobuladas apuntadas estarían sostenidas por antiguas columnas reaprovechadas de mármol rematadas por cimacios de madera cuyos apoyos eran duales en los corredores y más gruesos en los ángulos. Estaba presidido por un gran estanque longitudinal de 13,5m de longitud y 1,98 m de anchura, situado en el centro e inscrito en los lados menores del patio flanqueado por sendas alberquillas o pilas menores y en la zona del jardín se disponían andenes de 0,92 m de anchura que permitían el tránsito al mismo nivel que en las galerías perimetrales o en el resto del alcázar. El jardín se organizaba en dos arriates que flanqueaban la alberca, deprimido casi un metro respecto al nivel original y cuyas dimensiones eran de 19,25 x 4,74 m (91,43m² cada uno) (Tabales Rodríguez, 2003). La profundidad de este, era de apenas unos centímetros de tierra por lo que es posible que se plantase algún cítrico. En los extremos de las paredes de esta alberca se han conservado vasijas de cerámica encastradas en el muro, que probablemente fueron criaderos de peces de color rojo que “según las crónicas de la época

Figura 20. Reconstrucción de la imagen original del Patio de las Doncellas. Vista desde el Muro del Palacio Gótico. Hipótesis realizada por (Rodríguez Moreno, 2011, p. 553).

Figura 20. Reconstrucción de la imagen original del Patio de las Doncellas. Vista desde el Muro del Palacio Gótico. Hipótesis realizada por (Rodríguez Moreno, 2011, p. 553).

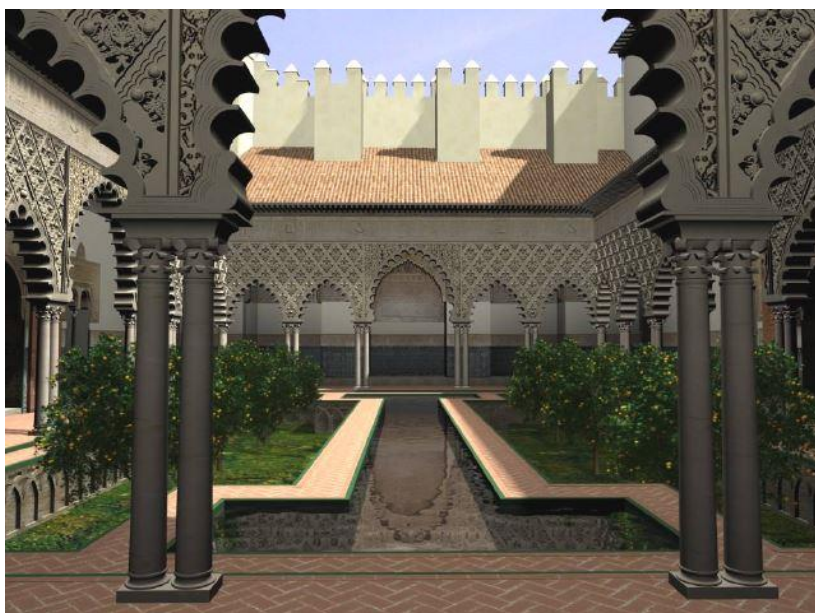
Figura 21. Reconstrucción de la imagen original del Patio de las Doncellas. Vista desde la Qubba. Hipótesis realizada por (Rodríguez Moreno, 2011, p. 559).

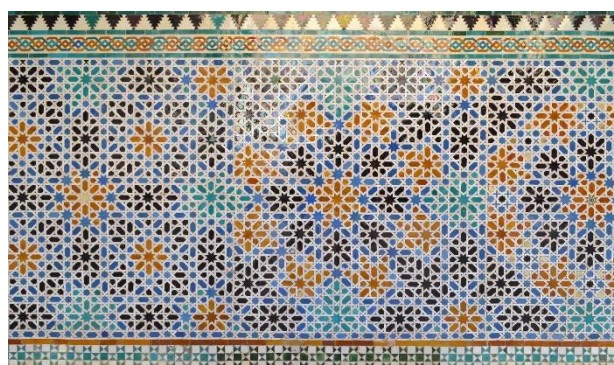
Figura 24. Imagen general de un panel de alicatado que se conserva en el muro sur/este del Patio de las Doncellas.

Desde el s. XIV, fueron elogiados y admirados sus espléndidos zócalos de alicatados que en sus geométricos y abstractos diseños de lacería no hacen sino expresar también el sentido infinito de la eternidad. Se trata de zócalos cerámicos, todos diferentes, de un rico colorido que ornamentan tanto las galerías del patio, como el interior de los salones. Entre los colores del zócalo, los más representativos son el melado, el blanco, el azul o el verde, donde una banda estrecha de cuadrados y triángulos que forman estrellas, sirve de plinto para todo el zócalo. En cuanto a su remate superior está formado por dos bandas, la primera de doble cinta melada y verde entrelazada y la superior presenta una decoración con almenas. Destaca el número tan elevado de piezas que forman algunas estrellas donde por ejemplo, la longitud total es de 6 centímetros y el número total de las piezas que la conforman 33 (González Ramírez, 1995). En los alicatados del patio (lado norte, sur y este) se desarrolla la composición con lazo de ocho occidental de mayor interés de todo el Alcázar, donde su lacería parece tener un ritmo uniforme y repetitivo, pero en realidad se divide en cincuenta y cuatro paneles o módulos, con cinco variantes de trazado distintas, distribuidas de modo aleatorio. Estos cincuenta y cuatro paneles se reparten en series de nueve a cada lado de las puertas principales (González Ramírez, 1995)

Los alicatados están realizados con la técnica del “zellige” término árabe del que deriva la palabra azulejo que “consiste en el recorte de teselas geométricas a partir de baldosas de barro vidriado de formato mayor. Este recorte se realiza tras la cocción de la placa cerámica, vidriada posiblemente en monococción, con vidrio previamente fritado. Con esta técnica se consigue que el límite de la tesela sea homogéneo y no acumule un reborde más grueso de vidrio en el perímetro, ajustándose con una precisión mayor al dibujo geométrico definitivo (Collado-Montero *et al.*, 2011) [Fig. 24]. Al igual que en el resto de las decoraciones, son frecuentes las referencias que citan problemas de conservación y necesidad de reparaciones en los alicatados del Patio de las Doncellas a lo largo de toda su historia.

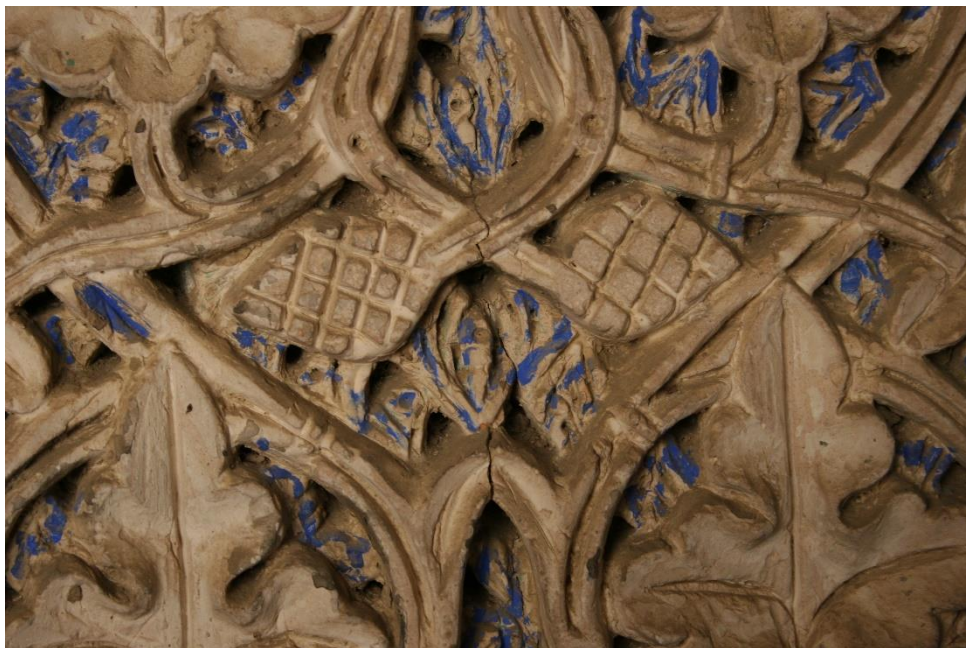
Fig.26. Detalle de la decoración que se desarrolla en el paramento. En la imagen se distinguen las incisiones a modo de cuchilladas así como los frutos (piñas).

con palmas de limbo liso junto con otras rellenas por composiciones de hojillas lenticulares alargadas así como hojas naturalistas y frutos tomados de la ornamentación gótica, generalmente enganchados por tallos (Fernández-Puertas, 1984) [Fig. 26].

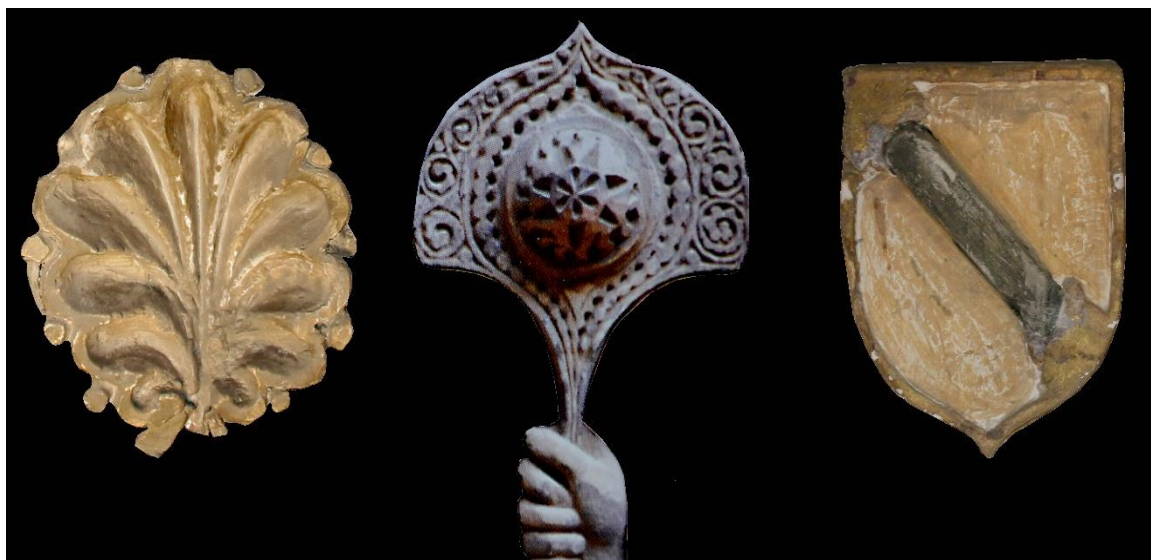
Figura 27. Detalle de los recursos decorativos que se emplean en el Patio de las Doncellas. Se destaca la venera, la mano cerrada y el escudo de la banda.

Entre los recursos decorativos simbólicos que se utilizan, destacan en toda la superficie decorativa, la venera, la mano cerrada y el escudo de la banda [Fig. 27]. La venera aparece de manera más repetitiva en las arquerías, pero también se utiliza en la decoración de los paramentos. Es un motivo que aparece tanto en las civilizaciones antiguas como la bizantina, griega o romana, así como en la arquitectura califal de *Madīnat Al-Zahra*. Aunque no es habitual verla a partir de época taifa en las decoraciones, reaparece con fuerza en el s. XIV, sobre todo en arquitecturas cristianas o judías bajo el influjo del arte islámico, así como en el arte nazarí de época de Muḥammad V. A pesar de este renovado interés en el s. XIV, no es fácil encontrar ejemplos con la profusión de este tipo de elementos como el Palacio de Pedro I. Su uso siempre ha estado ligado a creencias religiosas y algunas culturas la han identificado con la fecundidad, la buena suerte o con protección contra el mal de ojo. Según Rodríguez Moreno (2011, p. 436) en el Alcázar podría “haberse utilizado como una especie de amuleto protector que salvaguardaría los espacios utilizados habitualmente por el soberano”.

Pero, sin duda el símbolo más representativo del monarca, es el escudo de la orden de la banda³⁸ que servía para “reivindicar el poder de Don Pedro frente a su hermanastro Enrique y la nobleza que lo apoyaba” (Rodríguez Moreno, 2013). Junto a este aparecen representados en las yeserías el de Castilla y el del León, así como los del emperador Carlos con el lema, *plus ultra* [Fig. 27].

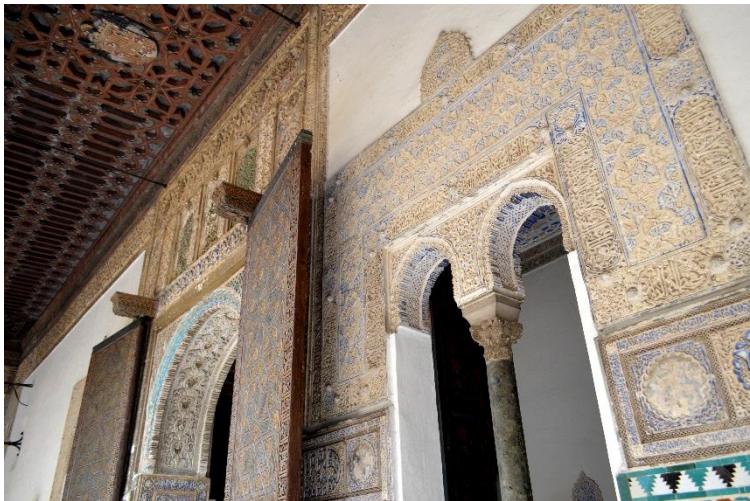
Figura 28. Imagen general de la ventana occidental y la puerta de acceso al Salón del Techo de Carlos V.

En cuanto a las yeserías de los paramentos, la ornamentación se organiza en frisos corridos y alrededor de los vanos de puertas y ventanas. La decoración de estos vanos es similar a la de los arrabae⁴⁰ que, fundamentalmente, decoran las puertas y ajimeces⁴¹ [Fig. 28]. Los pórticos de los costados mayores que comunican con las salas de honor inmediatas se organizan como arcos de medio punto de bellas portaladitas de yeso. La de la izquierda, actual puerta de acceso al Salón del Techo de Carlos V, “es toledana con programa granadino de tres ventanas de medio punto cubriéndose los paños rectangulares con el estilo naturalista” (Pavón Maldonado, 2004, p. 585) [Fig. 29]. La del lado opuesto, la de la alcoba real, es “sevillana y tiene por novedad la presencia de ventanas adinteladas y losanges aliados a arcos acortinados de tradición sevillana muy repetidos en frisos y paños laterales. Por otra parte, la portada de ingreso al Salón de Embajadores, aunque de diferente esquema se puede atribuir a alarifes toledanos así como la puerta de madera, en la que se lee una inscripción gótica del 1366 que atribuye la participación de estos alarifes (Pavón Maldonado, 2004, p. 585)⁴².

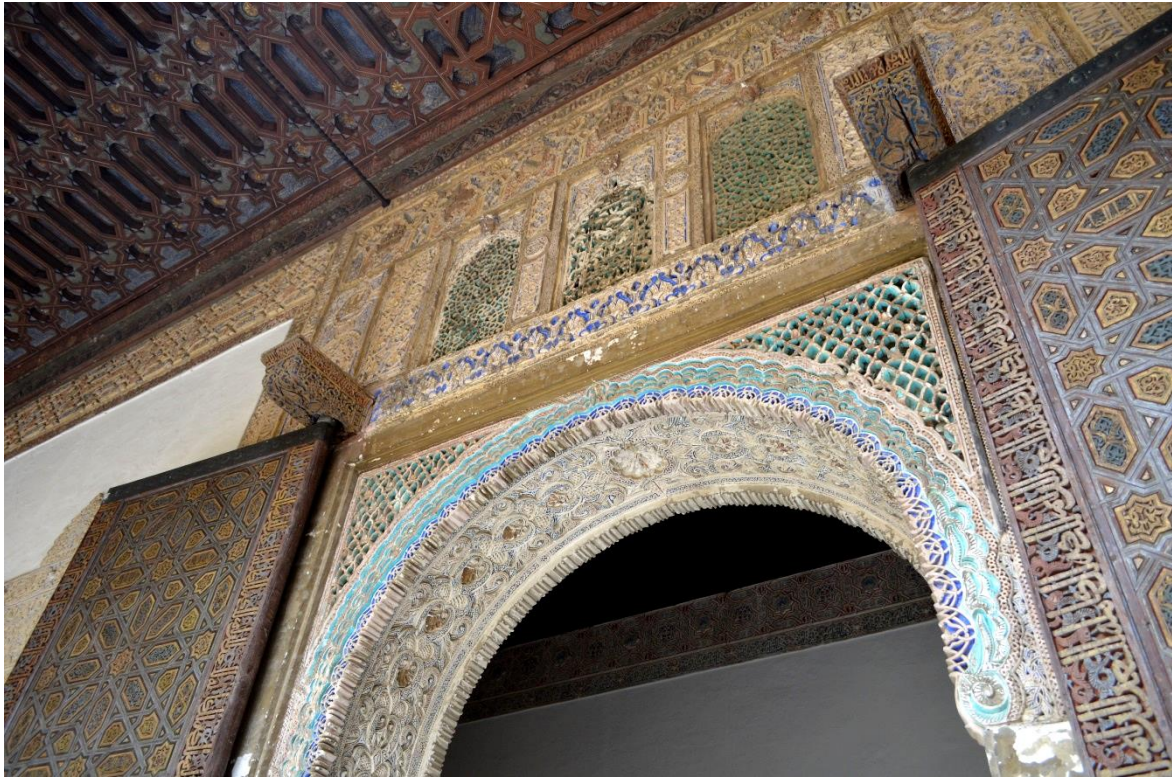
Figura 29. Imagen general de la puerta de acceso al Salón del Techo de Carlos V.

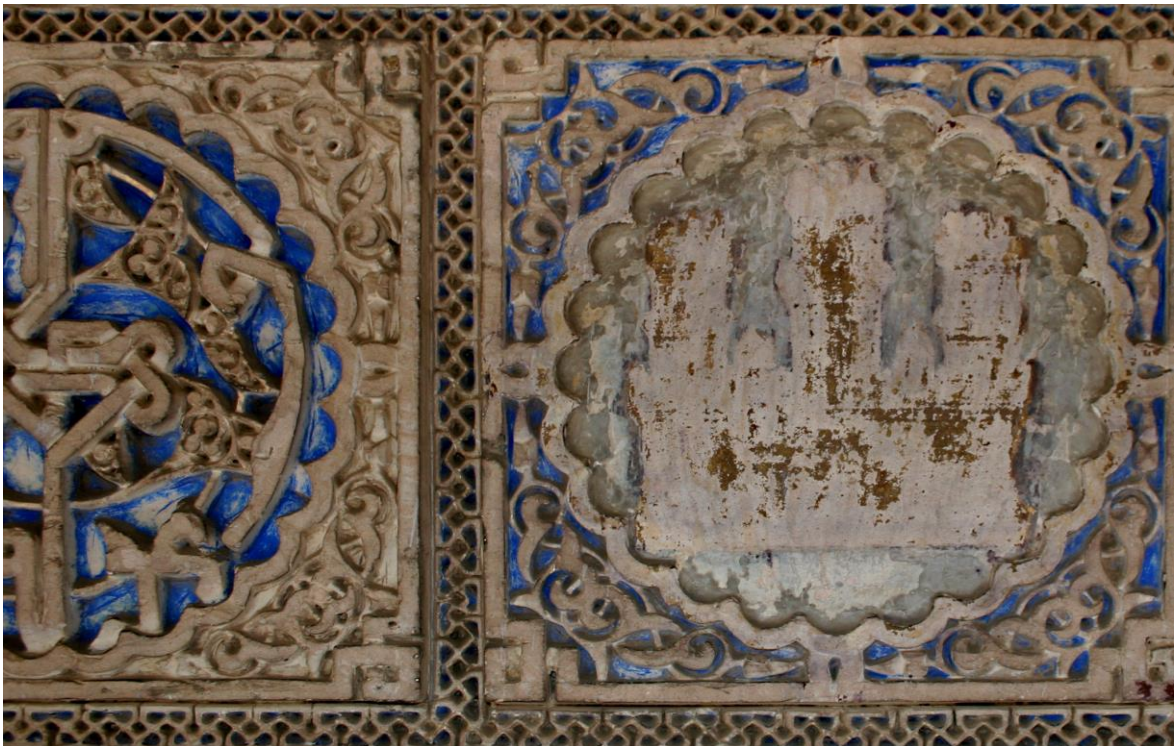
Figura 35. Yeserías del Patio de las Doncellas del Alcázar de Sevilla donde puede observarse tanto el empleo de medallones lobulados con decoración heráldica en su interior (en este caso un castillo). A la izquierda cartela lobulada con decoración epigráfica en su interior.

este periodo los medallones alternados con cartuchos o cartelas también lobuladas. Un ejemplo muy característico va a ser el de los frisos conformados por cartelas lobuladas [Fig. 35]

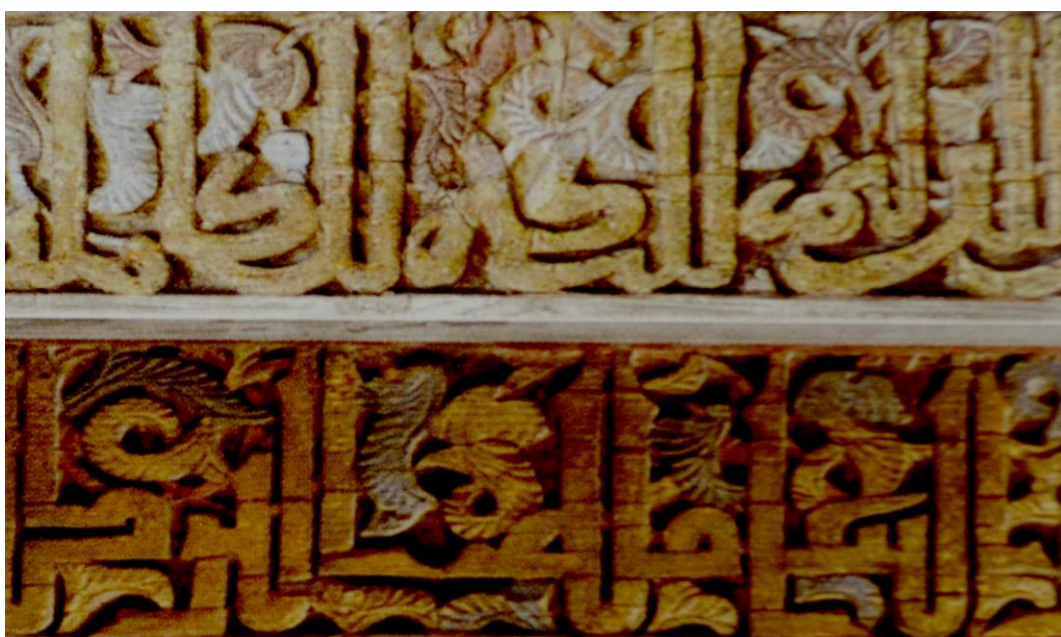
Figura 36. Imagen de detalle de la epigrafía de la puerta de acceso al Salón del Techo de Carlos V. En la zona interior se utiliza el estilo cursivo, mientras que en el exterior se emplea el cúfico. Imagen extraída de (Fernández Aguilera, 2012, p. 124).

Tanto uno como otro tipo de escritura siempre estaban policromados. Generalmente las letras se doraban con pan de oro o plata y se perfilaban profundamente en negro, dejando los fondos en rojo o en azul. En ocasiones el fondo de las epigrafías se rellenaban con decoración vegetal donde las incisiones se pintaban de rojo y azul; en algunos casos las superficies planas se policromaban también con oro y plata (Fernández-Puertas, 1997) [Fig. 36].

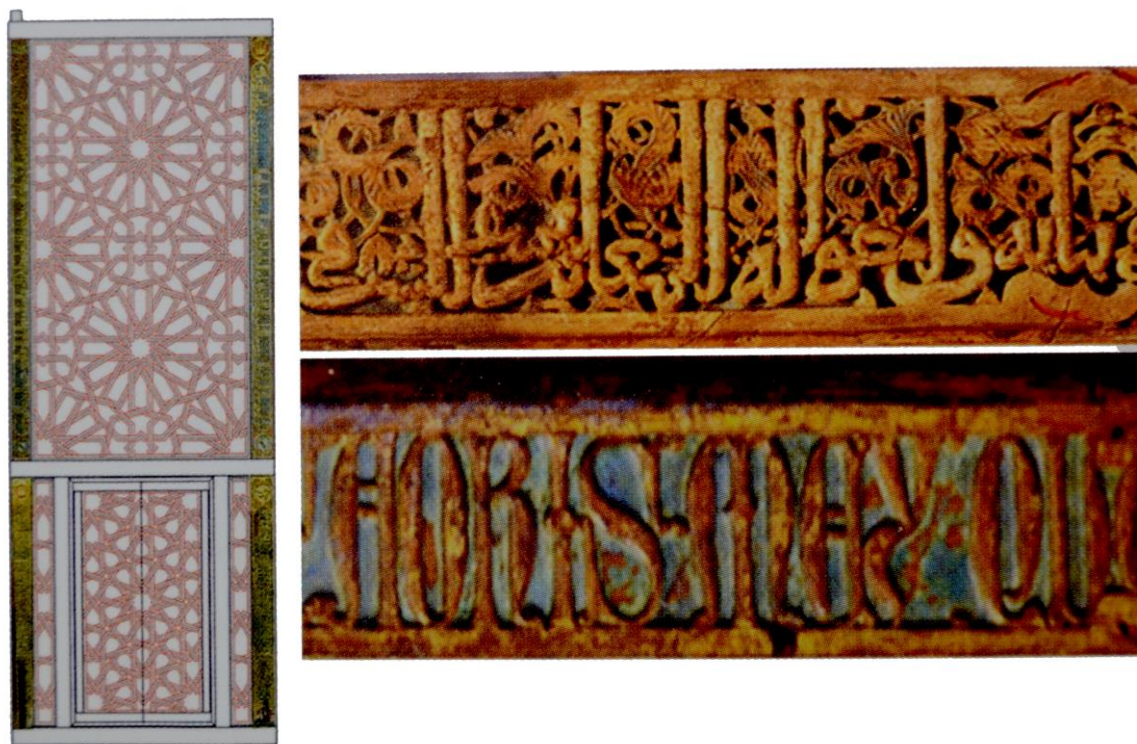
Figura 37. Hoja de la puerta de Media Naranja. Texto árabe cursivo en el plano exterior y latín gótico en el interior. Imagen extraída de (Fernández Aguilera, 2012, p. 124).

las letras en las cintas geométricas para formar sebkas, círculos, arcos y otros diseños (Fernández-Puertas, 1997)[Fig. 37].

es símbolo patente de “la continuidad que existe entre las cortes árabes y las castellanas capaz de surgir efecto tanto en un súbdito cristiano como musulmán” (Marquer, 2013, p. 508). Además es bastante probable que el monarca tuviera que validar las inscripciones musulmanas antes de que estas se utilizaran para la decoración del palacio, de esa forma se aseguraba que no se representaba ninguna inscripción en contradicción con la fe cristiana (Marquer, 2013) [Fig. 37].

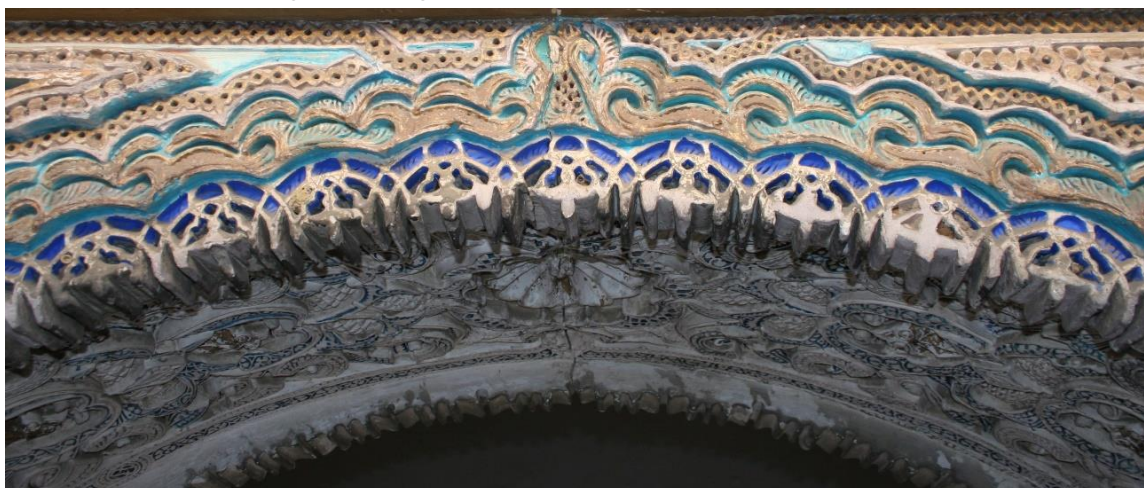
Figura 40. Detalle del arco de la puerta de acceso al Salón del Techo de Carlos V.

El angrelado del arco se caracteriza por presentar el intradós “ornamentado a base de pequeños lóbulos que se cortan formando picos” (Fatás & Borrás, 1998, p. 28) La disposición de estos angrelados en los arcos, es un recurso típico de la decoración de tradición islámica habiendo sido identificados entre otros emplazamientos, en el califato de Córdoba, en el arte almohade y en el nazarí granadino, transmitiéndose al mudéjar (Pavón Maldonado, 1990). En la parte superior del angrelado se desarrolla una decoración vegetal en S en la que se incorporan palmetas digitadas [Fig. 40].

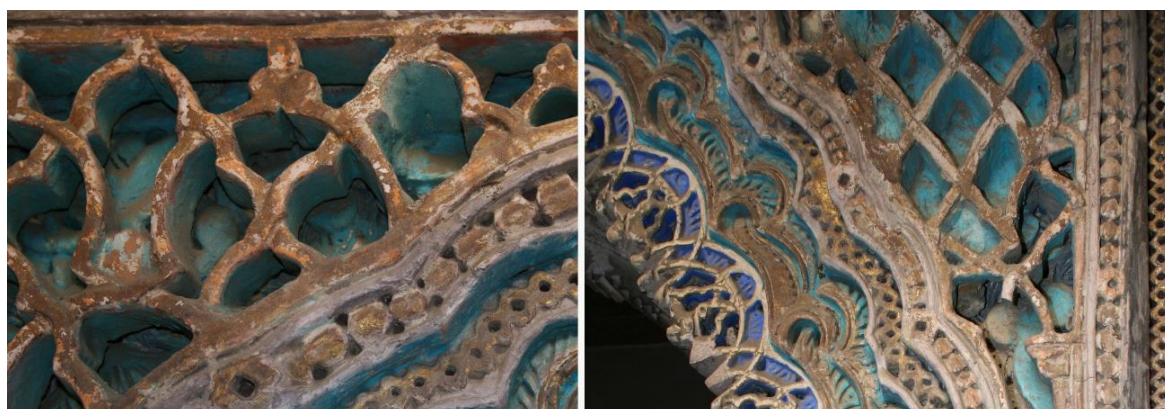
Figura 41. Estado actual de las albanegas y decoración que se observa debajo.

Mientras que la zona externa presenta una decoración geométrica como se puede comprobar en la documentación fotográfica, la inferior y (posiblemente anterior) parece desarrollarse en ataurique. Es de destacar que, la zona derecha y la izquierda se encuentran tan alteradas que parece que no repiten el mismo modelo. Probablemente la decoración externa geométrica representa un losange o sebka que se obtiene mediante la superposición de arquillos unidos por sus claves; un esquema difícil de identificar debido a las alteraciones y reposiciones [Fig. 41].

La zona inferior del arco se remata con volutas y descansa sobre jambas lisas. Por otra parte, enmarcando los espacios triangulares que se generan en las albanegas se desarrolla una cadeneta geométrica, posiblemente de botones o hexágonos, cuyas formas no se distinguen claramente debido a las intervenciones de repolicromados. Esta banda se envuelve a su vez por una entrecalle en la que se desarrolla una cadeneta geométrica que sigue la ley del lazo, cuyas formas se atribuyen como derivadas del arte bizantino y copto (Pavón Maldonado, 1989) [Fig. 41].

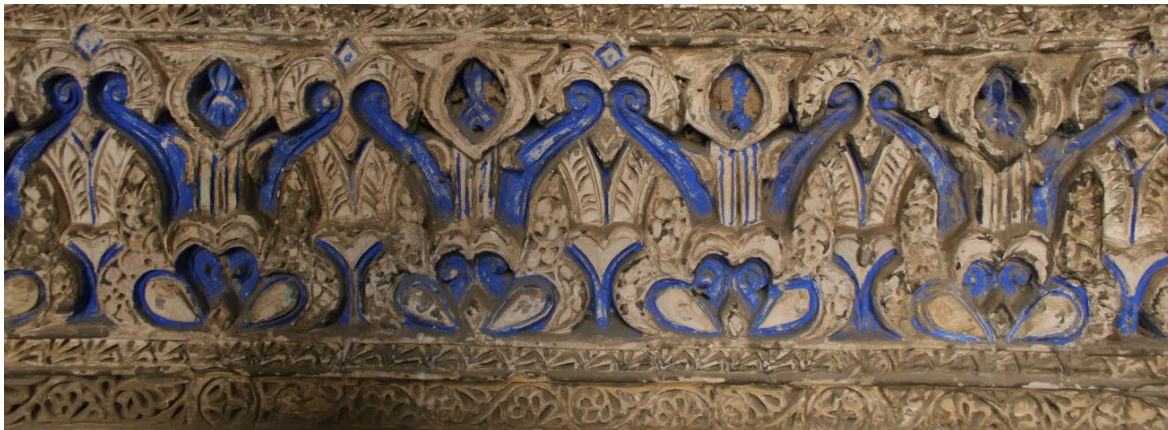
Figura 43. Detalle de la decoración de esta zona.

El dintel sirve como separación de la decoración del arco y de la zona superior que es liso sin decoración aparente. Sobre el mismo se desarrolla un paño que alterna sistemáticamente motivos vegetales en la que su situación actual, enmascarada por sucesivos repintes e intervenciones, dificulta la identificación de motivos. A pesar de ello, se pueden distinguir frutos como la piña o palmetas digitadas entre otros. Enmarcando esta banda en la parte superior e inferior se desarrolla una cenefa repetitiva de hojas de acanto. Su utilización, según Pavón Maldonado (1990), se debe a que este vegetal, que en Madinat al- Zahra, pasó a decorar estrechas cenefas, pervive hasta incorporarse a las decoraciones del arte nazarí y mudéjar como sucede en este caso. En la zona inferior de esta cenefa destaca otra cenefa estrecha de palmetas y roleos [Fig. 43].

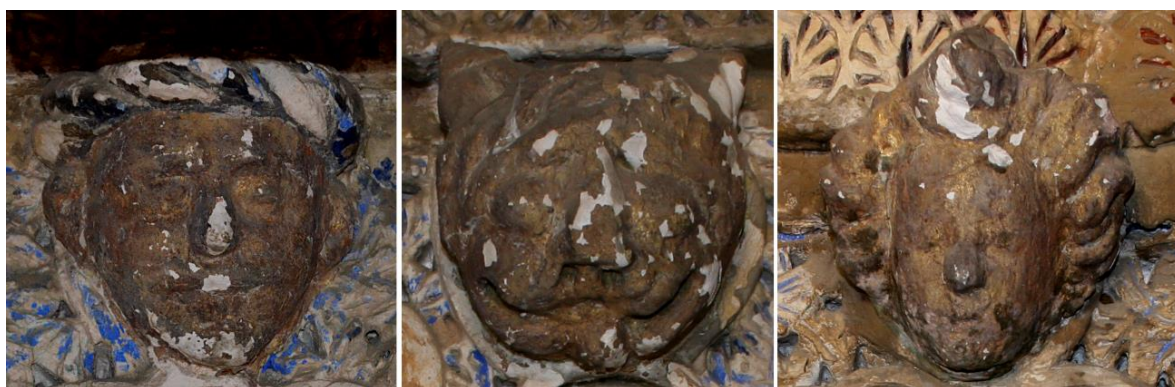
- *Celosía derecha:* Presenta arco lobulado sobre el que se dispone una figura central, “retrato de María de Padilla con rubia cabellera, amante de D. Pedro, que se reconoce como legítima reina de Castilla después de su muerte” (Cómez, 2006b, p. 65). Las albanegas están decoradas con palmetas lisas. La zona calada presenta decoración geométrica con estrellas de seis puntas y lazo de doce [Fig. 44].

Figura 44. Figuras antropomórficas que rematan las celosías de esta portada.

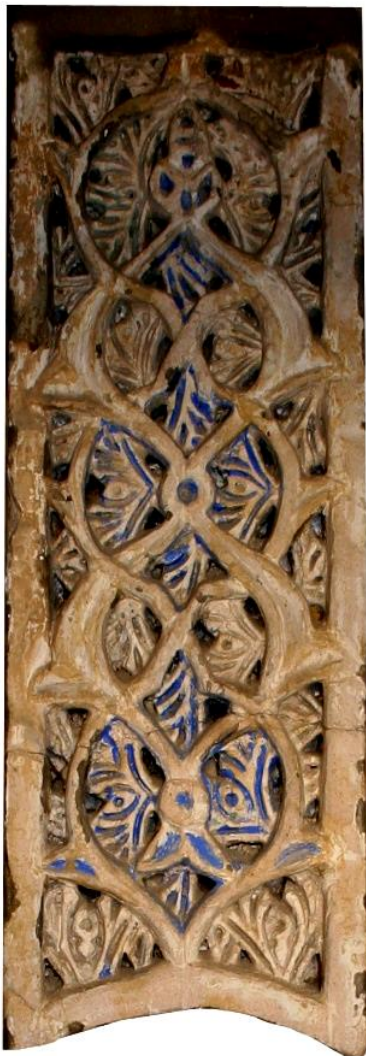
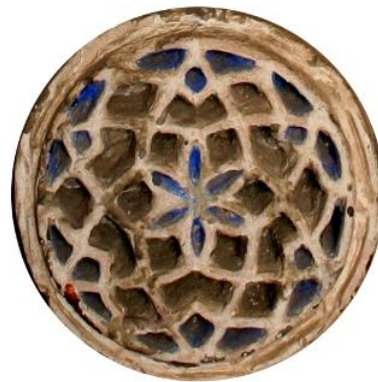
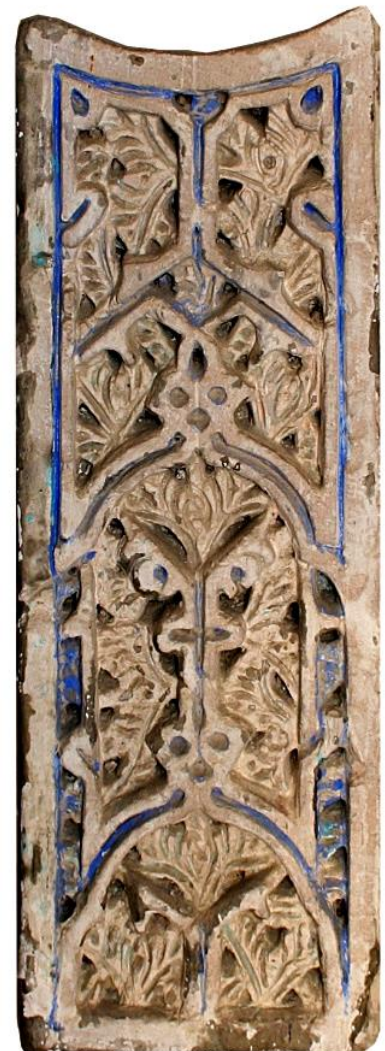
Rellenando el espacio restante entre celosías se observan paños rectangulares de decoración vegetal en posición vertical separados por un disco en el centro. Son simétricos dos a dos [Fig. 45].

- *Paño superior*: Presentan tallos vegetales que siguen la ley del lazo con botones en el centro en la parte más externa que se rellenan con palmetas digitadas en los fondos.
- *Disco central*: Disco con flor en el centro de seis pétalos rodeada por decoración geométrica. Esta flor de seis pétalos tiene una gran presencia en el arte romano y en el visigótico con la diferencia de que la que aparece en estas civilizaciones se encuentra inscrita en un círculo, mientras que la que aparece en este disco está inscrita en una estrella de seis puntas (Pavón Maldonado, 1989).
- *Paño inferior*: Presenta trazos angulares geométricos en la parte más externa que se rellenan con palmetas digitadas en los fondos.

Figura. 45. Paños decorativos que se sitúan entre celosías. Placa superior vegetal, disco central y placa inferior geométrica – vegetal.

En su conjunto, estas placas decorativas verticales se asocian perfectamente a los modelos clasificados como tallos y roleos de los que penden hojas y frutos tenidos tradicionalmente como árboles de la vida o de la felicidad. Estos elementos decorativos, que son característicos de la decoración cordobesa, se desarrollan también en épocas posteriores, por ejemplo en el mudéjar toledano, vertiente en la que se desarrolla esta portada. En concreto el modelo que aquí se representa se corresponde con el modelo de roleos paralelos sin eje central (Pavón Maldonado, 2014b).
